# 부 록

## 시 설 물 별 사 진 첵

## 1. 현덕IC교

## 1.1 외관조사 주요 손상현황(현덕IC교)

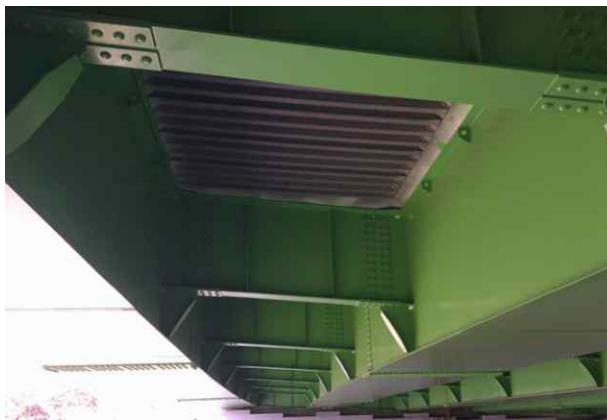
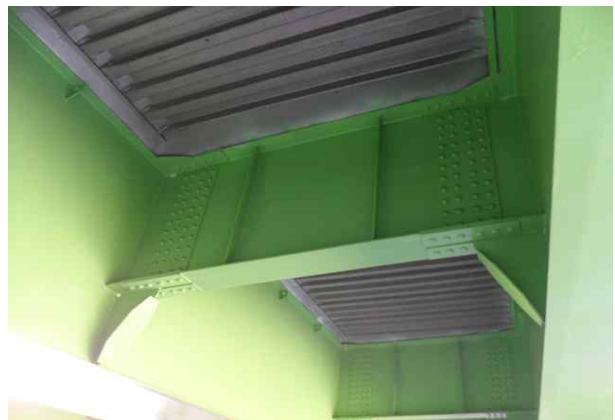
| 가로보 상태양호(재포장) | | #3 | 가로보 상태양호 | #3 |

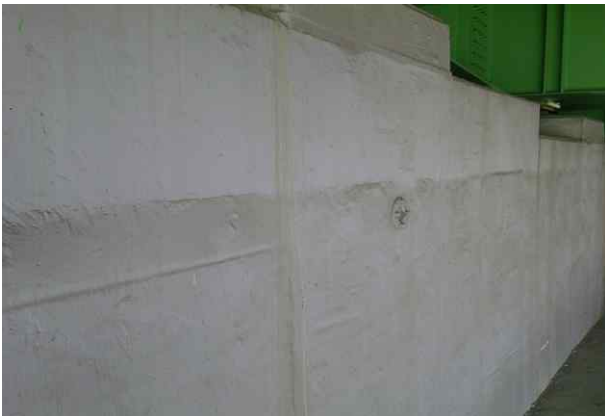
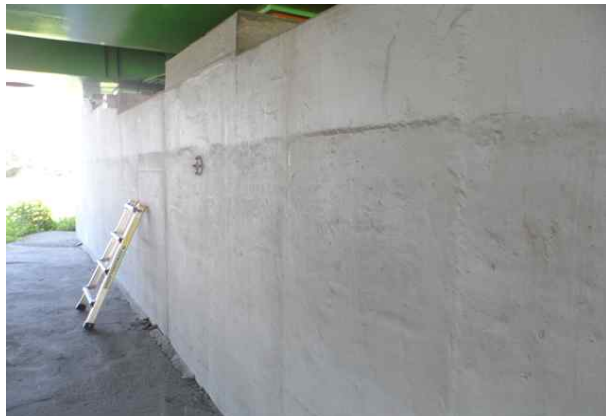
| 2022 상반기 | | 2022 하반기 | |
|---|--|---|--|
| #4 | | #4 | |

| 2022 상반기 | | 2022 하반기 | |
|---|--|---|--|
| 교대 표면처리 (A1) | | 교대 표면처리 상태양호 (A1) | |

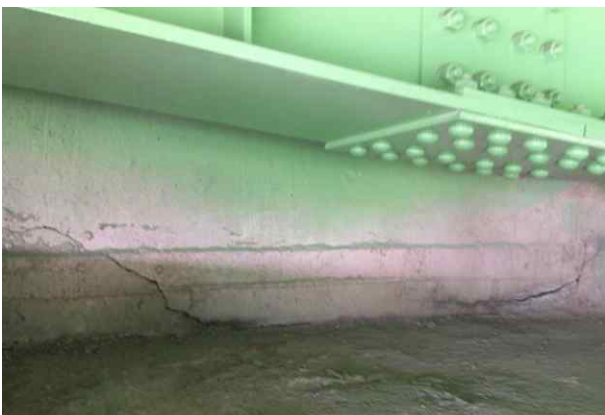
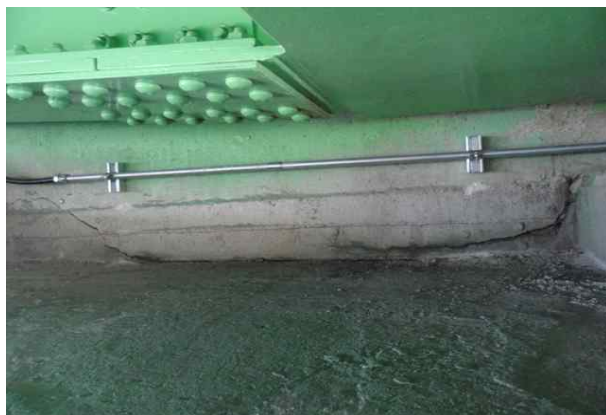
| 2022 상반기 | | 2022 하반기 | |
|---|--|---|---|
| | | | #5 |

| 2022 상반기 | | 2022 하반기 | |
|---|--|---|---|
| 교대 균열 (0.3mm이상, A1) | | #5 | 교대 균열 (0.3mm이상, A1) |

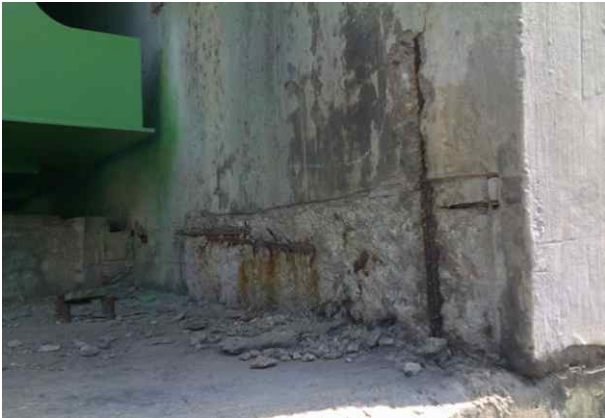
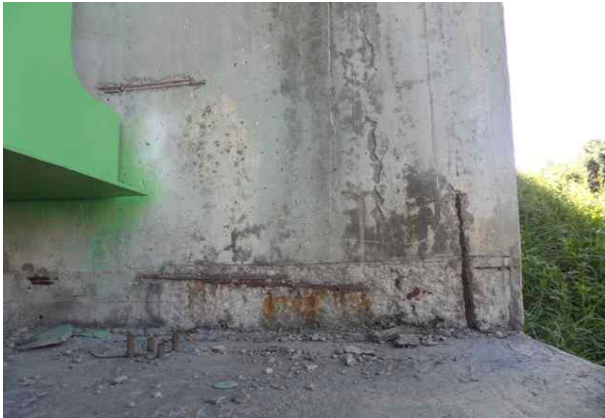
| 2022 상반기 | | 2022 하반기 | |
|---|--|---|---|
| | | | #6 |

| 2022 상반기 | | 2022 하반기 | |
|---|--|---|---|
| 교대 흉벽 철근노출 (A1) | | #6 | 교대 흉벽 철근노출 (A2) |

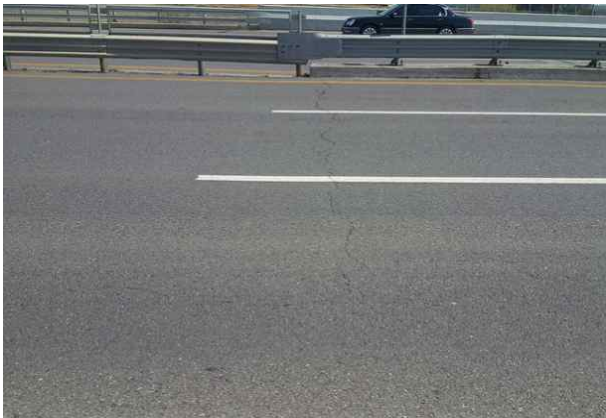
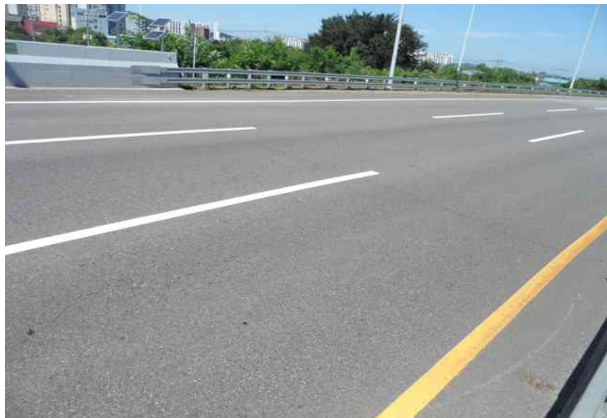
| 2022 상반기 | | 2022 하반기 | |
|---|--|---|--|
| #7 | | #7 | |

| 2022 상반기 | | 2022 하반기 | |
|---|--|---|--|
| 접속부 균열(A1) | | 접속부 균열(A1) | |

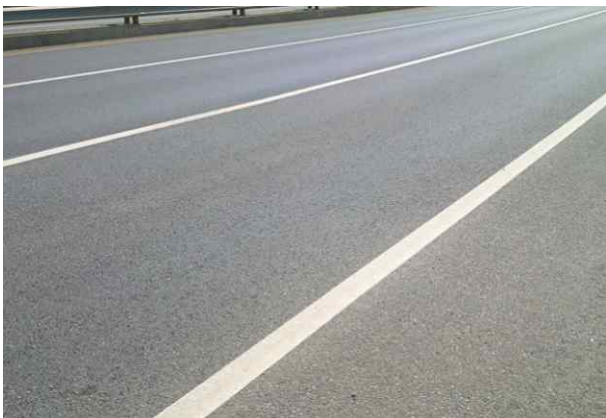
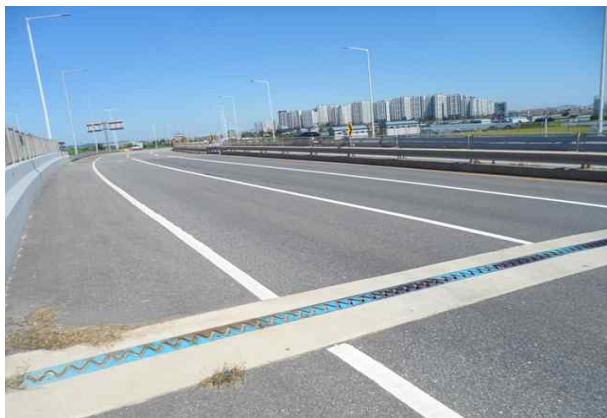
| 2022 상반기 | | 2022 하반기 | |
|---|---|---|---|
| 교면포장 상태양호 | #9 | 교면포장 상태양호 | #9 |

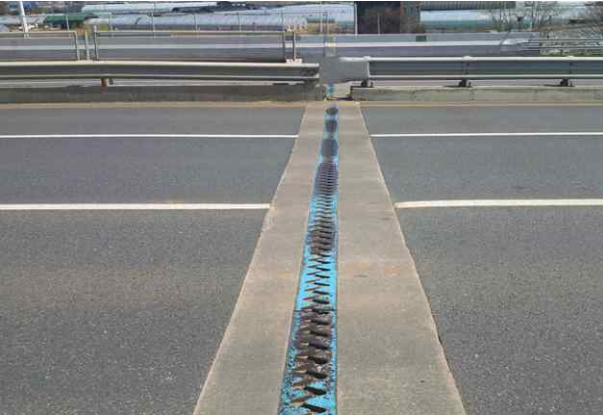
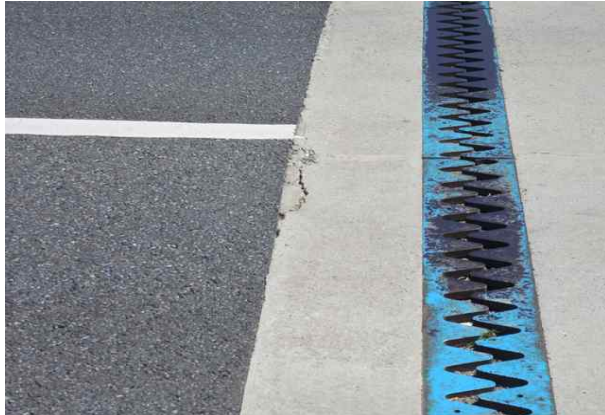
| 2022 상반기 | | 2022 하반기 | |
|---|---|---|---|
| #10 | #10 | | |

| 2022 상반기 | | 2022 하반기 | |
|---|---|---|---|
| | | 신축이음 A2 상태양호 | 신축이음 후타재 파손(A2) |

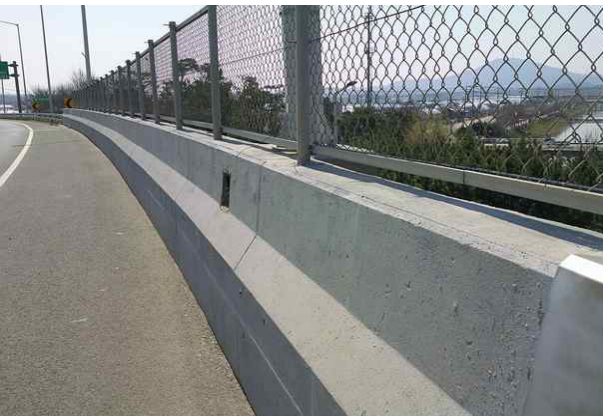
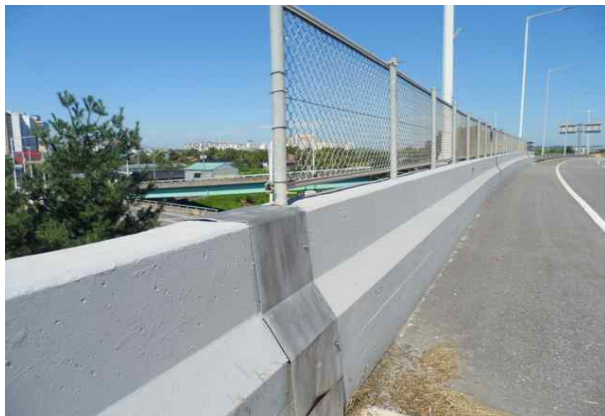
| 2022 상반기 | | 2022 하반기 | |
|---|---|---|---|
| #11 | #11 | | |

| 2022 상반기 | | 2022 하반기 | |
|---|---|---|---|
| | | 방호벽 상태양호 | 방호벽 상태양호 |

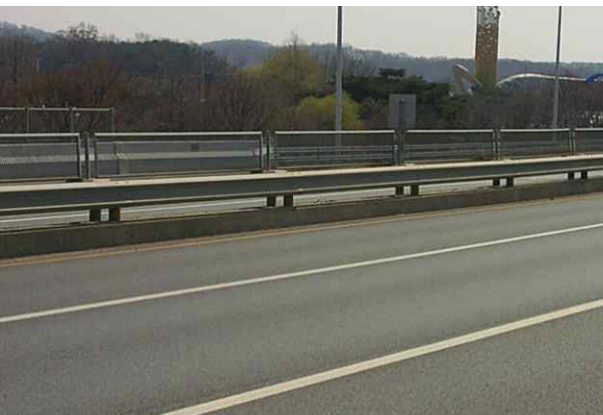
| 2022 상반기 | | 2022 하반기 | |
|---|---|---|---|
| #12 | #12 | | |

| 2022 상반기 | | 2022 하반기 | |
|---|---|---|---|
| | | 중분대 상태양호 | 중분대 실란트 파손(S1) |

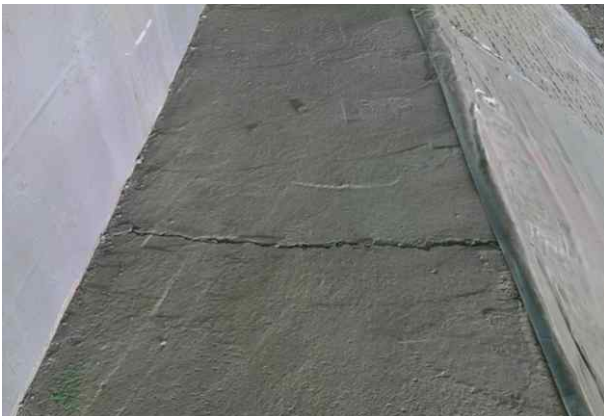
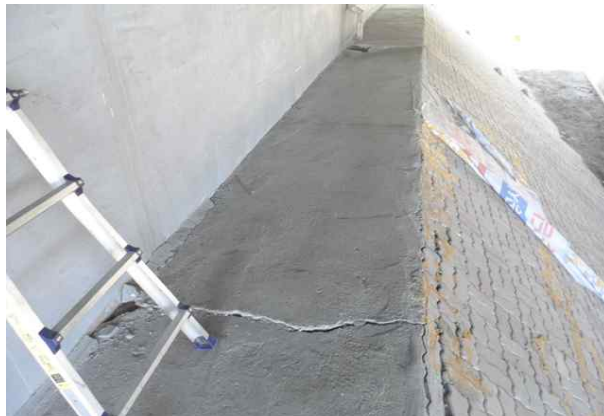
| 2022 상반기 | | 2022 하반기 | |
|---|--|---|--|
| #13 | | #13 | |

| 2022 상반기 | | 2022 하반기 | |
|---|--|---|--|
| 앞성토 소단 균열(A1) | | 앞성토 소단 균열(A1) | |

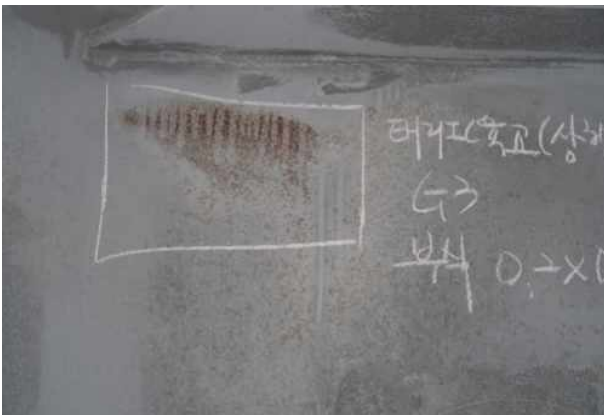
| 2022 상반기 | | 2022 하반기 | |
|---|---|---|---|
| 거더내부 부식 (G3) | #14 | 거더내부 부식 (G3) | #14 |

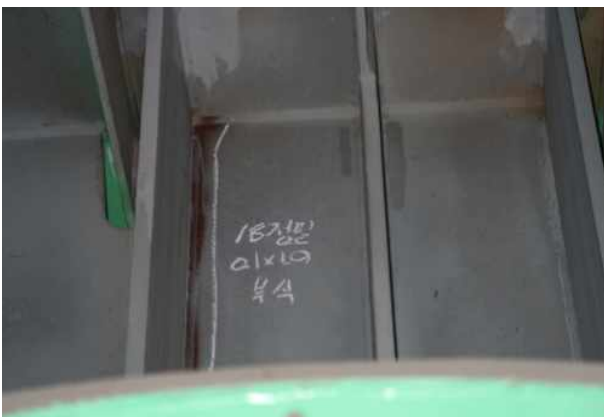
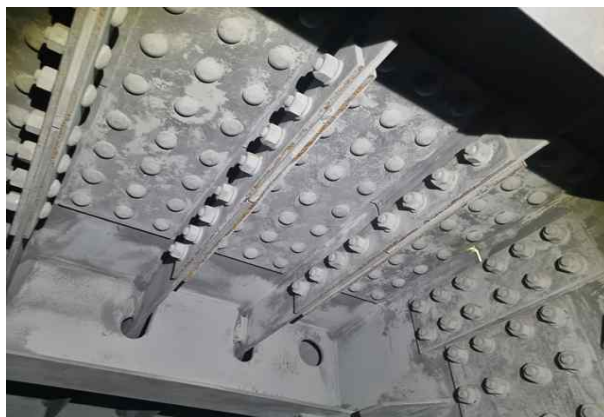
| #15 | | #15 | |

| 거더내부 부식 | | 거더내부 부식 (G2) | |

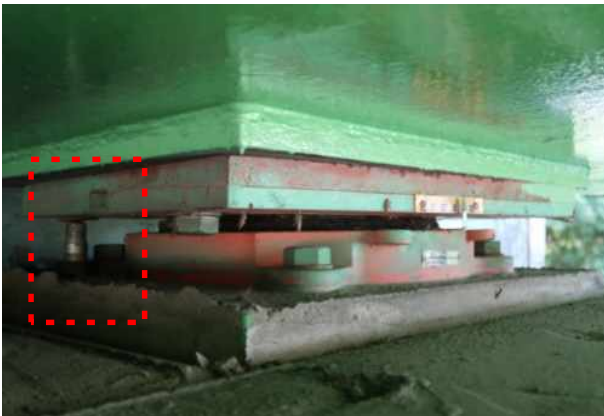
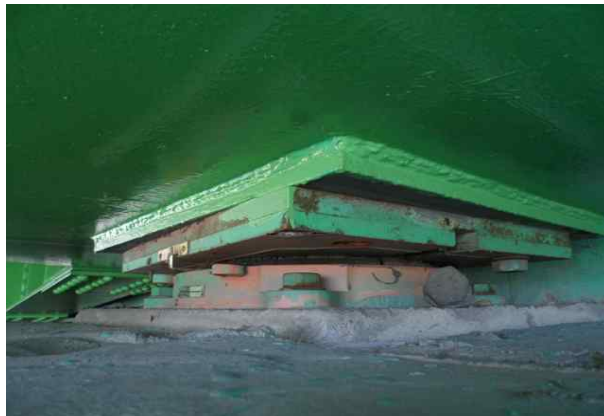
| 2022 상반기 | 2022 하반기 |
|---|---|
| #16 | #16 |

| 2022 상반기 | 2022 하반기 |
|---|---|
| 받침 볼트 탈락(A2-Sh2) | 받침 볼트 탈락(A2-Sh3) |

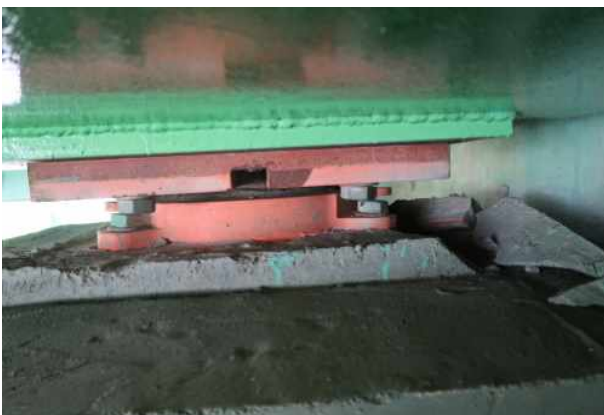
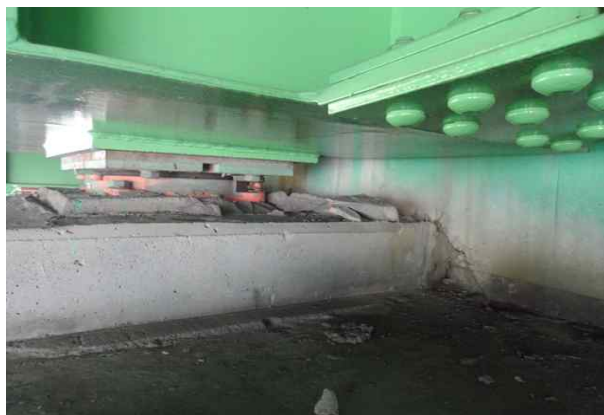
| 2022 상반기 | | 2022 하반기 | |
|---|--|---|--|
| #17 | | #17 | |

| 2022 상반기 | | 2022 하반기 | |
|---|--|---|--|
| 받침 몰탈 균열 및 파손(A2-Sh1) | | 받침 몰탈 파손(A2-Sh2) | |

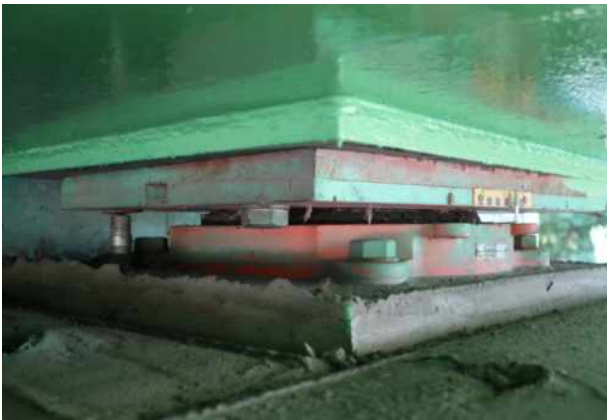
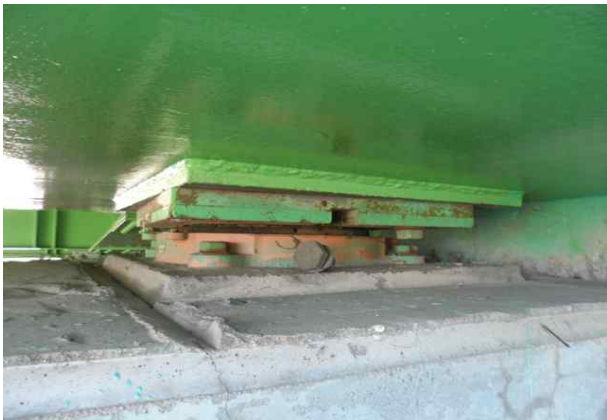
| 2022 상반기 | | 2022 하반기 | |
|---|--|---|--|
| #18 | | #18 | |

| 2022 상반기 | | 2022 하반기 | |
|---|--|---|--|
| 받침 설치 오류(A2-Sh3) | | 받침 설치 오류(A2-Sh3) | |

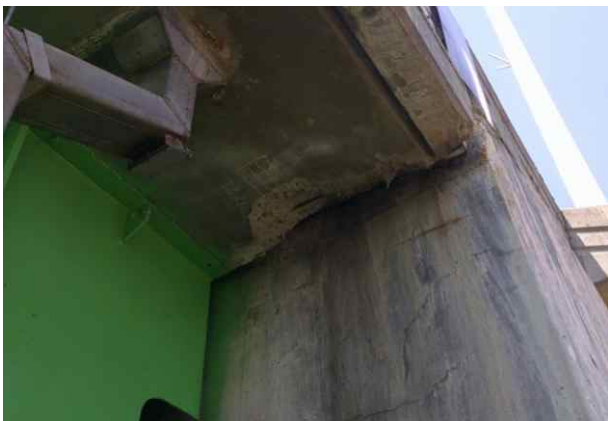
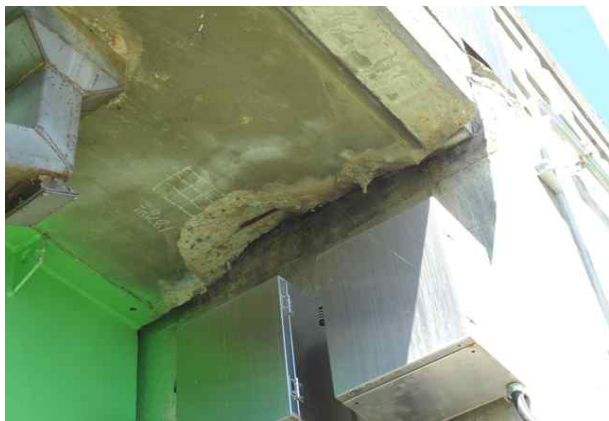
| 바닥판 단부 파손 (S1) | | #1 | 바닥판 단부 파손 및 철근노출 (S1) | #1 |

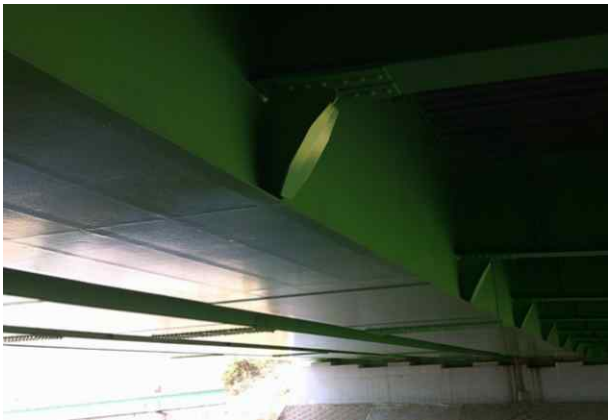
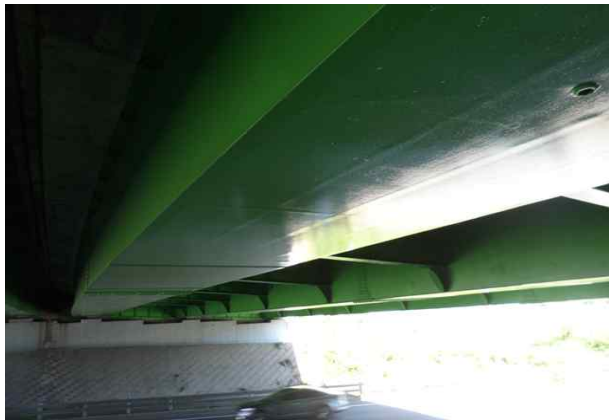
| 거터외부 상태양호 (재포장) | | #2 | 거터외부 상태양호 | #2 |

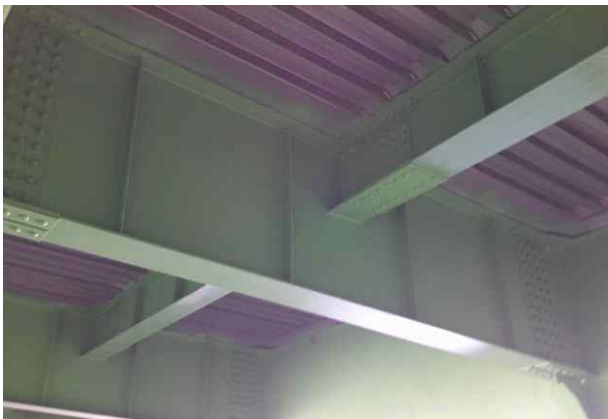
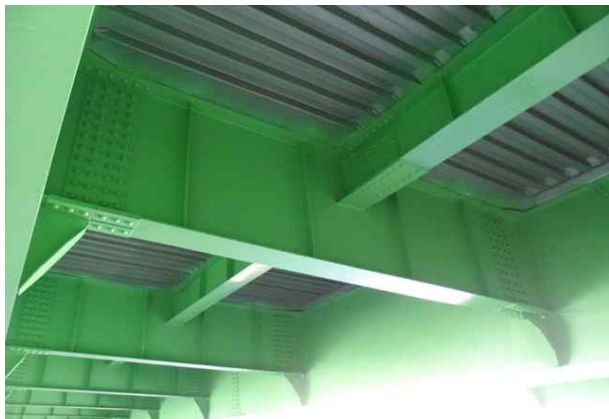
| 가로보 및 세로보 상태양호(재포장) | | #3 | 가로보 및 세로보 상태양호 | #3 |

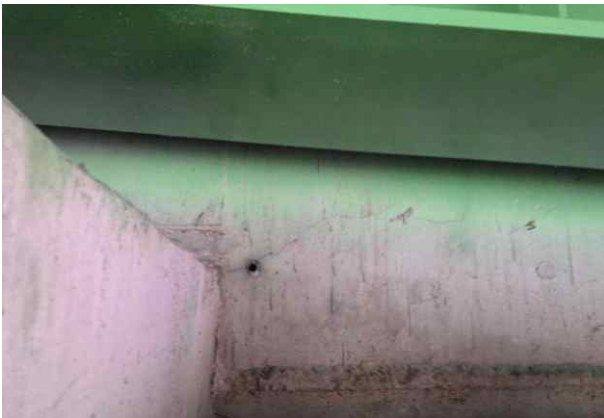
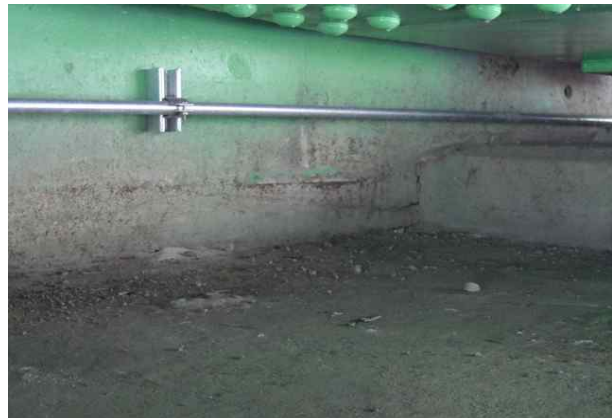
| 2022 상반기 | | 2022 하반기 | |
|---|--|---|---|
| | | | #4 |

| 2022 상반기 | | 2022 하반기 | |
|---|--|---|---|
| 교대 홍벽 균열(0.3mm이상) (A1) | | #4 | 교대 홍벽 균열(0.3mm이상) (A1) |

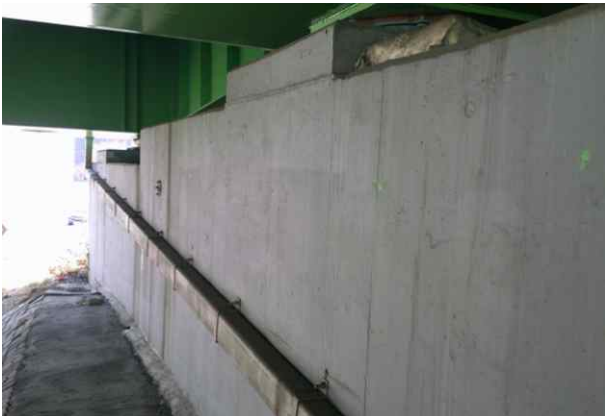
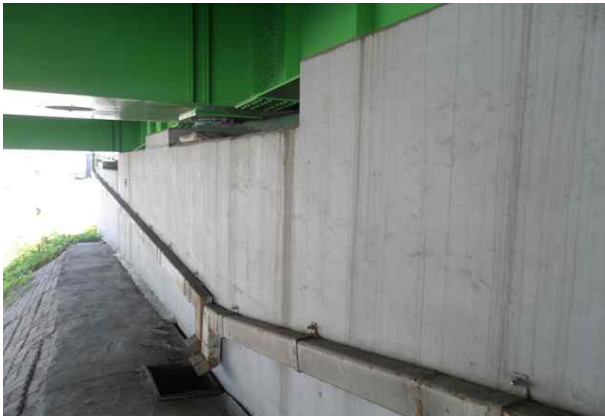
| 2022 상반기 | | 2022 하반기 | |
|---|--|---|---|
| | | | #5 |

| 2022 상반기 | | 2022 하반기 | |
|---|--|---|---|
| 교대 보수부 상태양호(A2) | | #5 | 교대 보수부 상태양호(A2) |

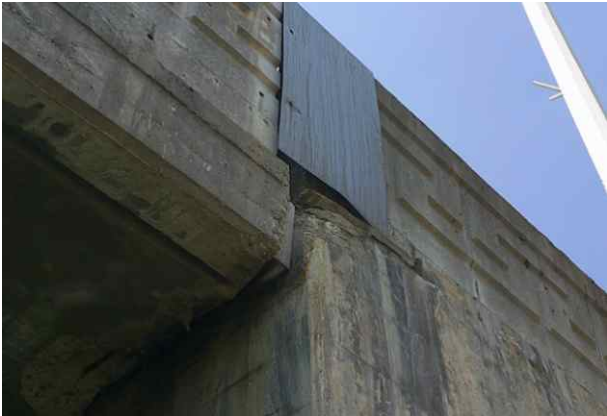
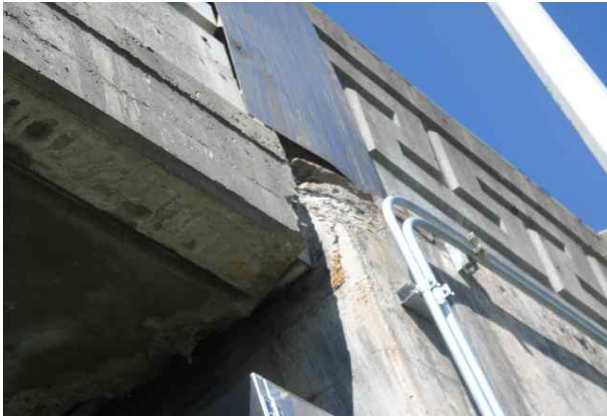
| 2022 상반기 | | 2022 하반기 | |
|---|--|---|---|
| 교대 홍벽 파손(A1) | | #6 | 교대 홍벽 파손(A1)<br>#6 |

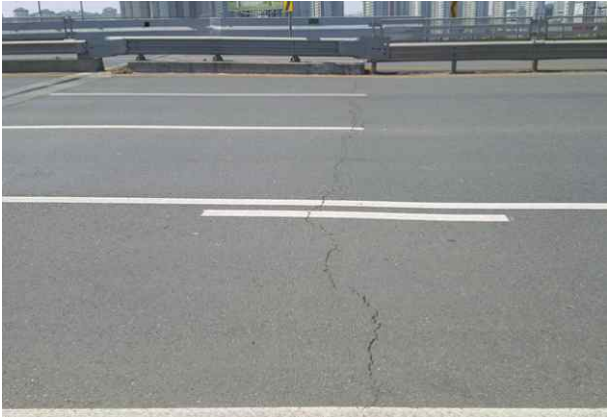
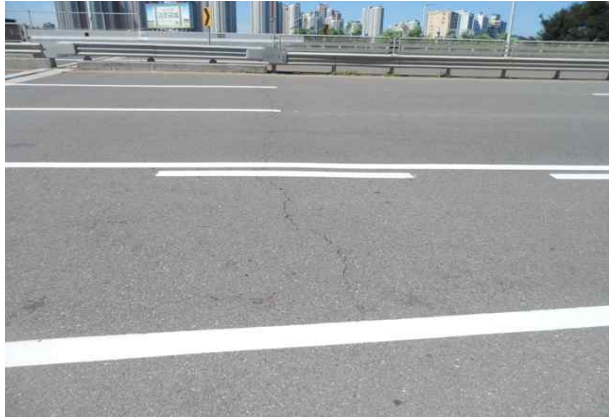
| 2022 상반기 | | 2022 하반기 | |
|---|---|---|---|
| 교면포장 접속부 균열(A1) | #7 | 교면포장 접속부 균열(A1) | #7 |

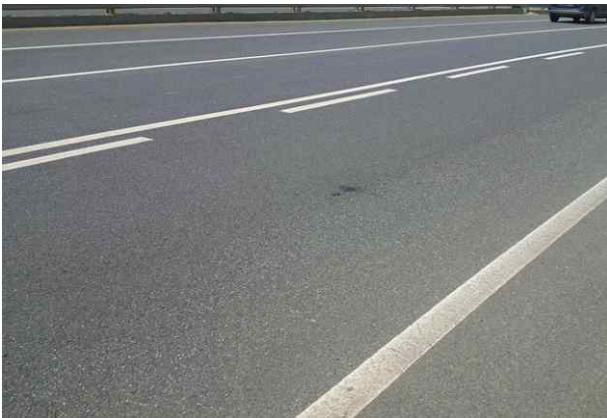
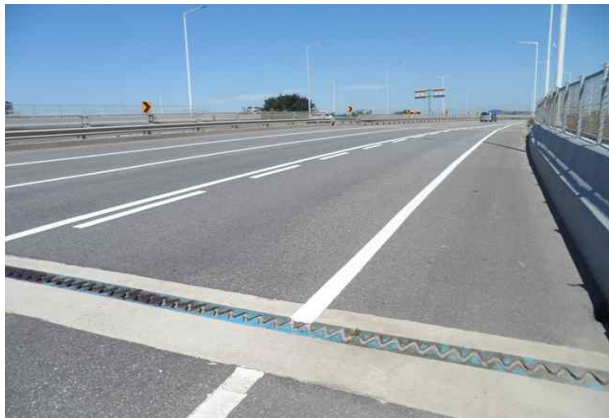
| 2022 상반기 | | 2022 하반기 | |
|---|---|---|---|
| 교면포장 상태양호 | #9 | 교면포장 상태양호 | #9 |

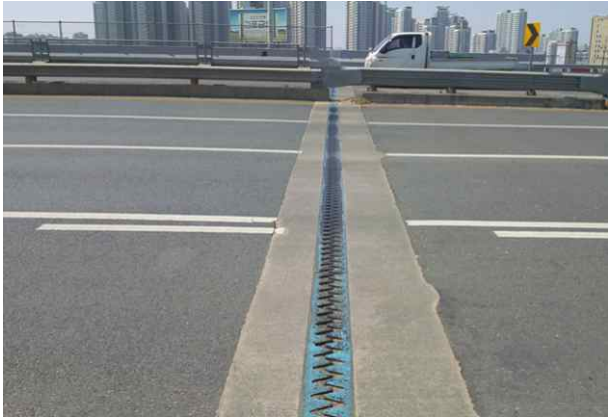
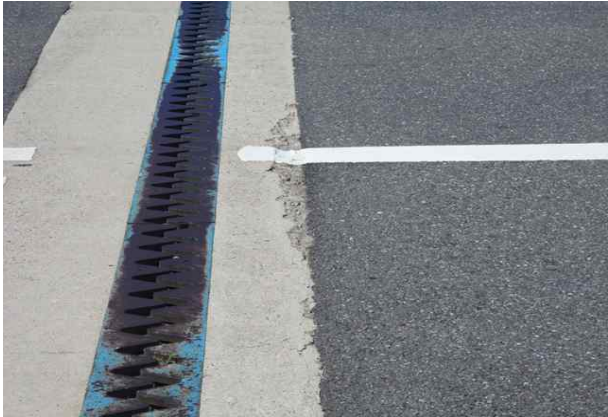
| 2022 상반기 | | 2022 하반기 | |
|---|--|---|---|
| | | | #10 |

| 2022 상반기 | | 2022 하반기 | |
|---|--|---|---|
| 신축이음 상태양호 (A1) | | #10 | 신축이음 후타재 파손 (A2) |

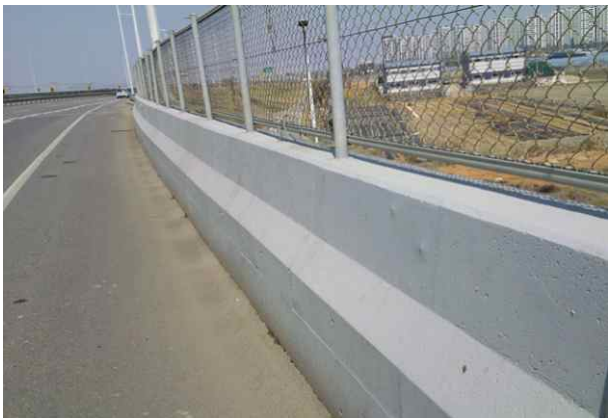
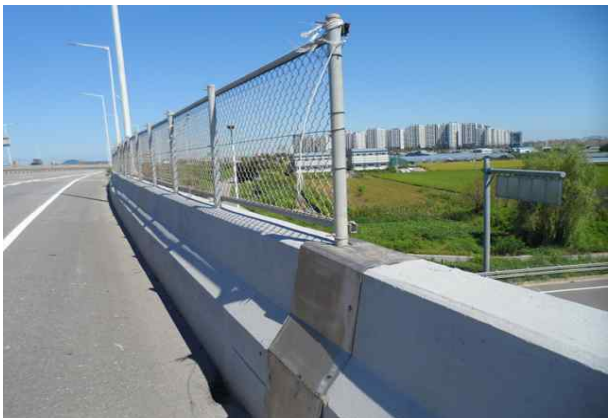
| 2022 상반기 | | 2022 하반기 | |
|---|--|---|---|
| | | | #11 |

| 2022 상반기 | | 2022 하반기 | |
|---|--|---|---|
| 방호벽 보수부 상태양호 | | #11 | 방호벽 보수부 상태양호 |

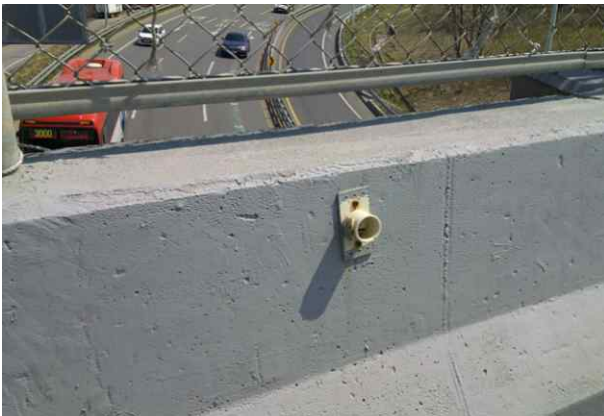
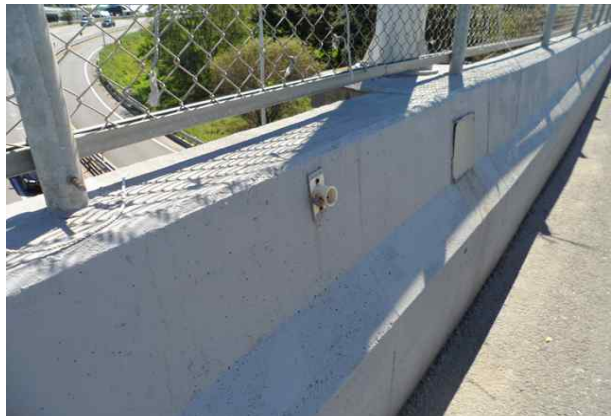
| 2022 상반기 | | 2022 하반기 | |
|---|---|---|---|
| 텔리네이터 파손 | #13 | 텔리네이터 파손 | #13 |

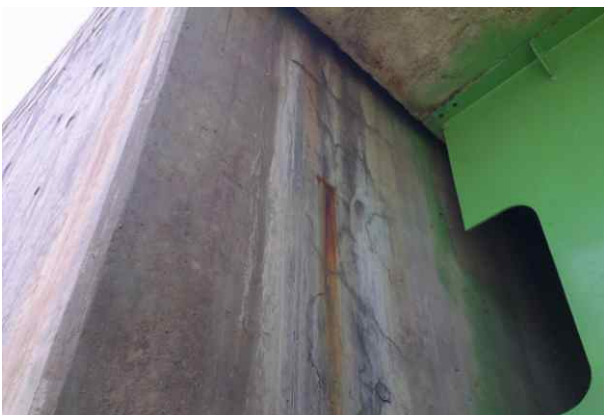
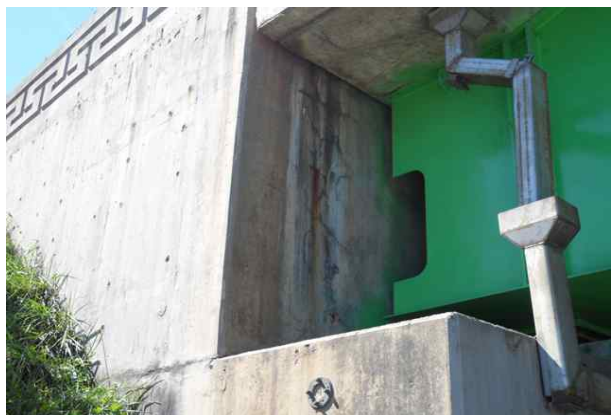
| 2022 상반기 | | 2022 하반기 | |
|---|--|---|---|
| | | | #14 |

| 2022 상반기 | | 2022 하반기 | |
|---|--|---|---|
| 교대 홍벽 망상균열(A1) | | #14 | 교대 홍벽 누수흔적 및 망상균열(A2) |

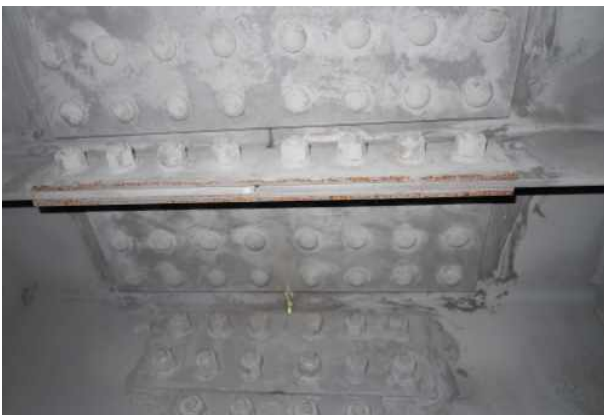
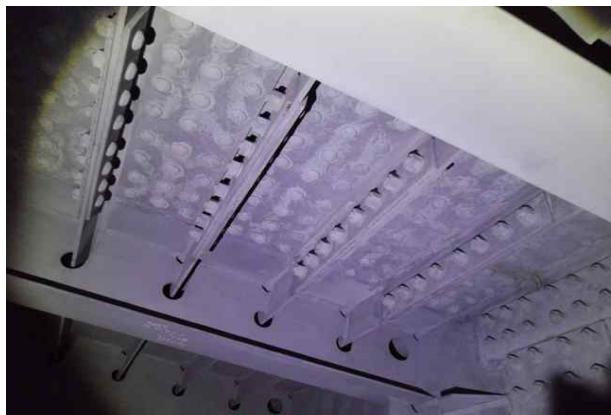
| 2022 상반기 | | 2022 하반기 | |
|---|--|---|--|
| #16 | | #16 | |

| 2022 상반기 | | 2022 하반기 | |
|---|--|---|--|
| 거더 현장이음부 부식(G2) | | 거더 현장이음부 부식(G2) | |

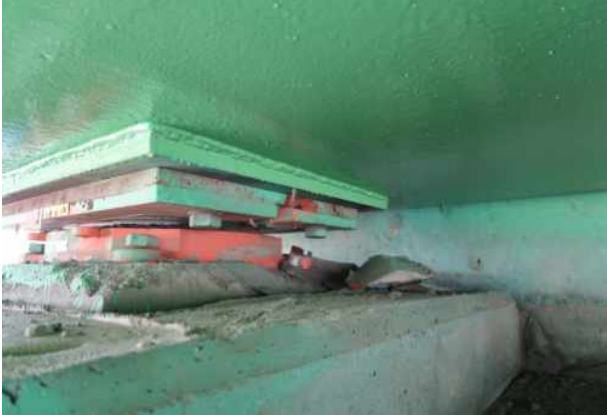
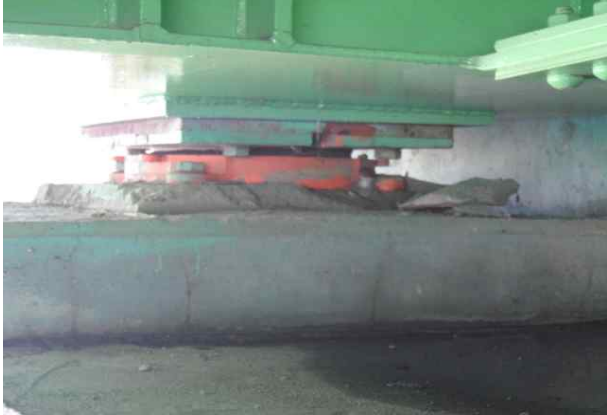
| #17 | #17 |

| 받침 몰탈 파손(A2-Sh1) | 받침 몰탈 파손(A2-Sh1) |

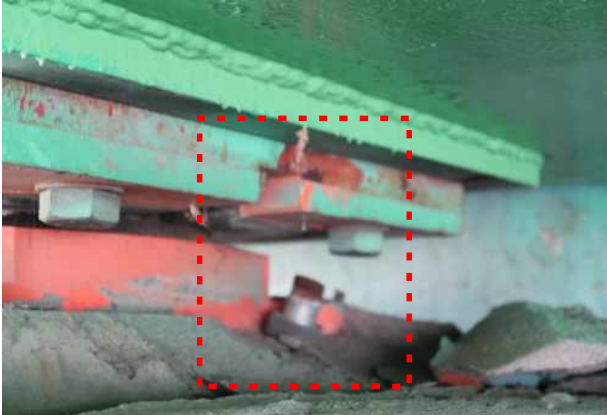
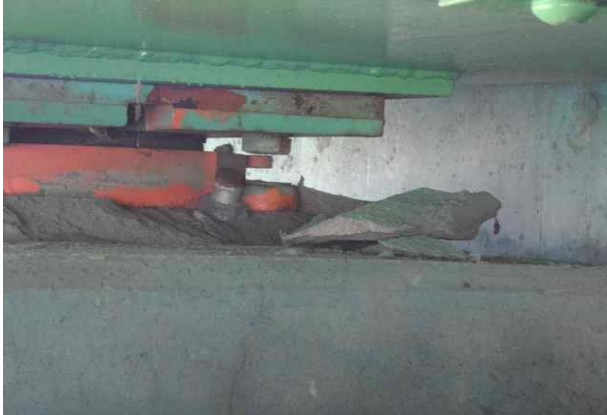
| #18 | #18 |

| 받침 볼트 탈락(A2-Sh1) | 받침 볼트 탈락(A2-Sh1) |

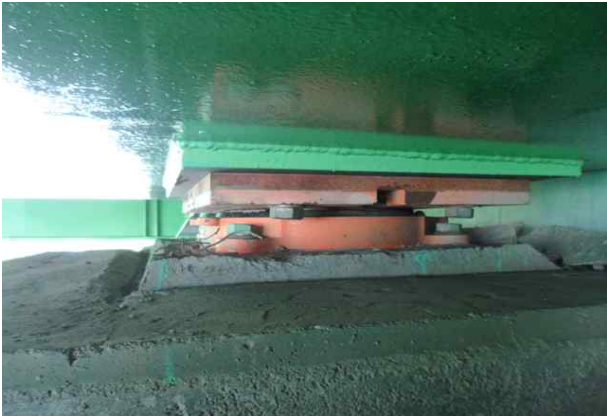
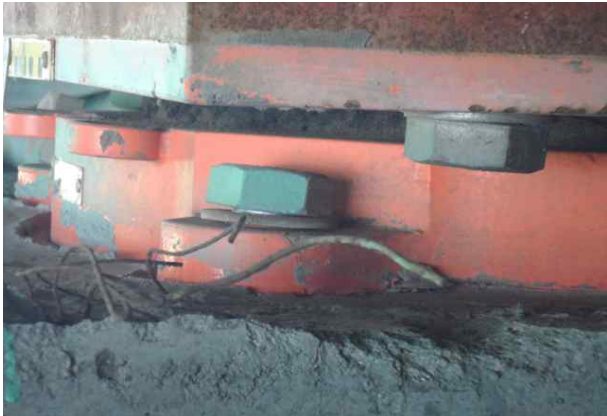
| #19 | #20 |

| 받침 볼트현황(A2-SH1~3) - 상태현황 | 받침 볼트현황(A2-SH1~3) - 상태현황 |

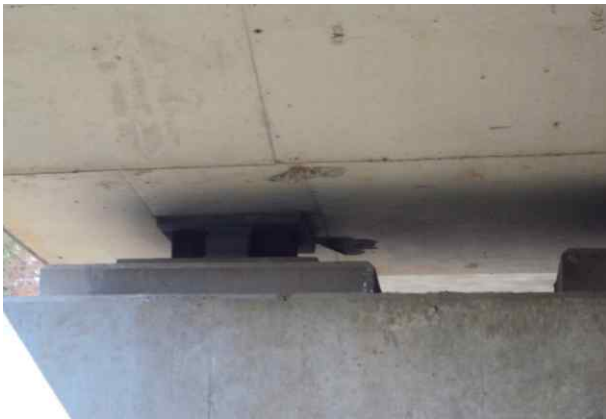
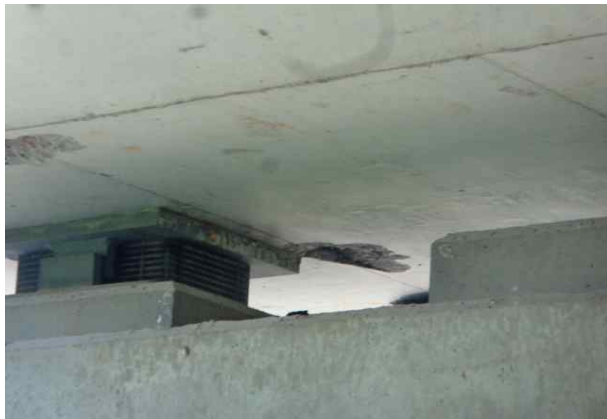
| 바닥판 철근 노출 및 박락(S2) | | #1 | 바닥판 철근 노출 및 박락(S2) | #1 |

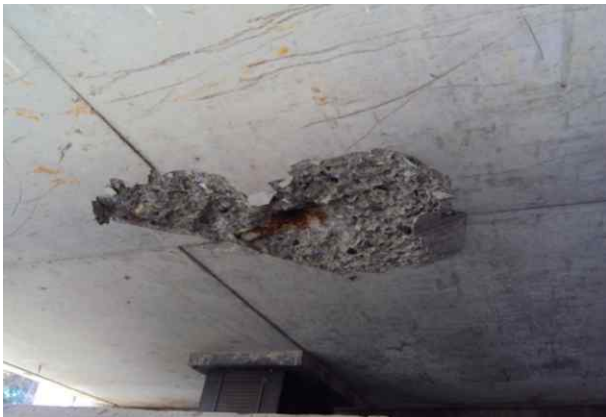
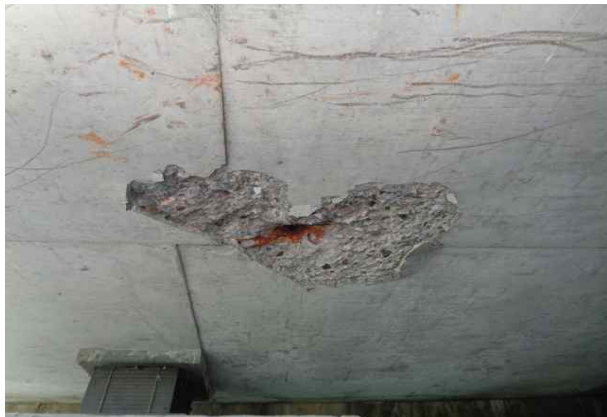
| 바닥판 철근 노출 및 박락(S1) | | #2 | 바닥판 철근 노출 및 박락(S1) | #2 |

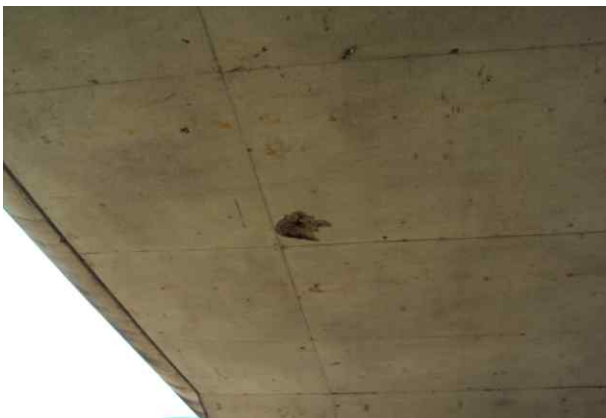
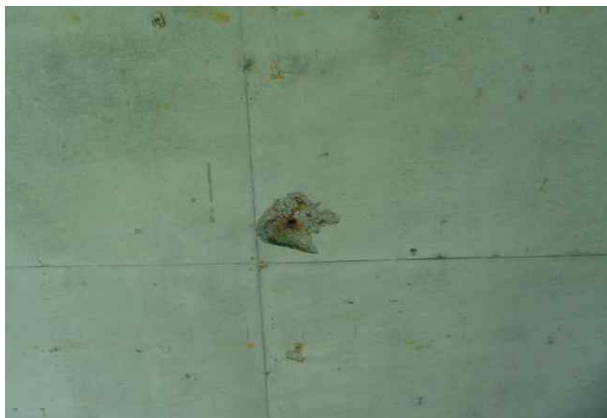
| 바닥판 철근 노출 및 박락(S3) | | #3 | 바닥판 철근 노출 및 박락(S3) | #3 |

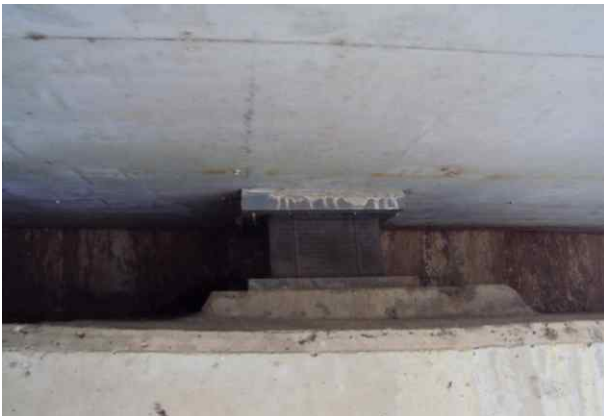
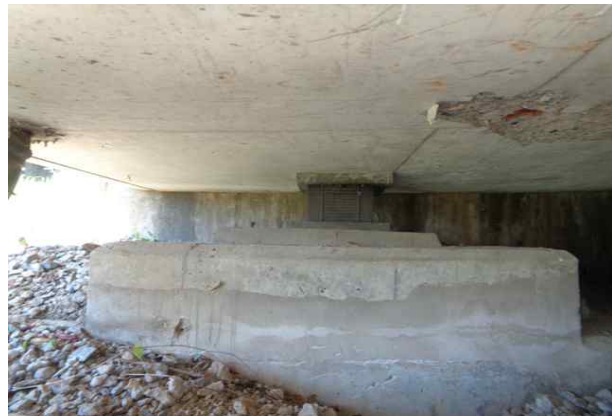
| 2022 상반기 | | 2022 하반기 | |
|---|--|---|--|
| #4 | | #4 | |

| 2022 상반기 | | 2022 하반기 | |
|---|--|---|--|
| 교좌받침 상태양호 (A1) | | 교좌받침 상태양호 (A1) | |

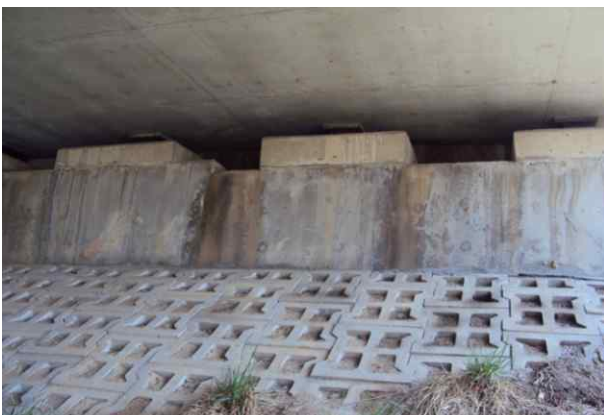
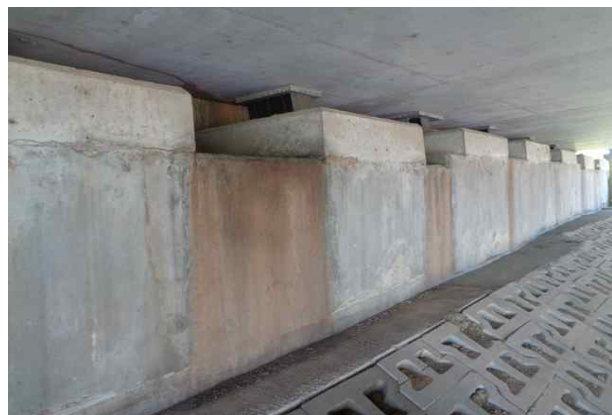
| 2022 상반기 | | 2022 하반기 | |
|---|--|---|--|
| #5 | | #5 | |

| 2022 상반기 | | 2022 하반기 | |
|---|--|---|--|
| 교대 누수흔적 (A2) | | 교대 누수흔적 (A2) | |

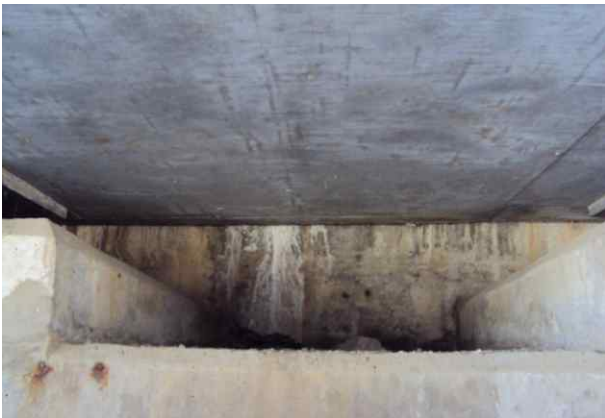
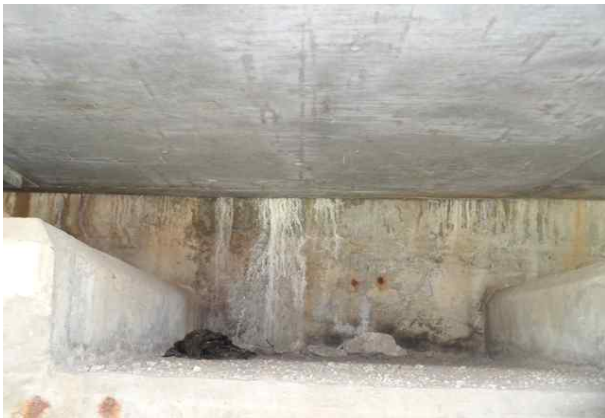
| 2022 상반기 | | 2022 하반기 | |
|---|--|---|---|
| | | | #6 |

| 2022 상반기 | | 2022 하반기 | |
|---|--|---|---|
| 교대 홍벽 누수백태 (A1) | | #6 | 교대 홍벽 누수백태 (A1) |

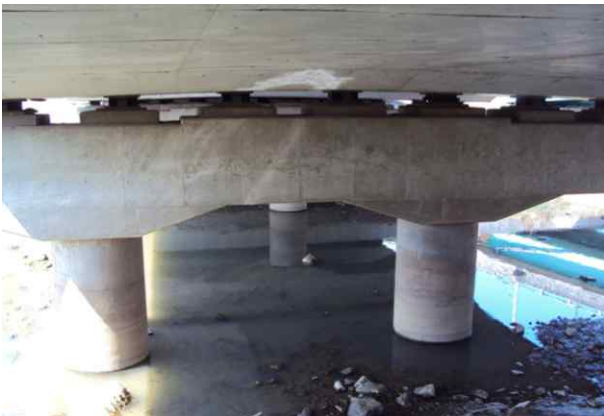
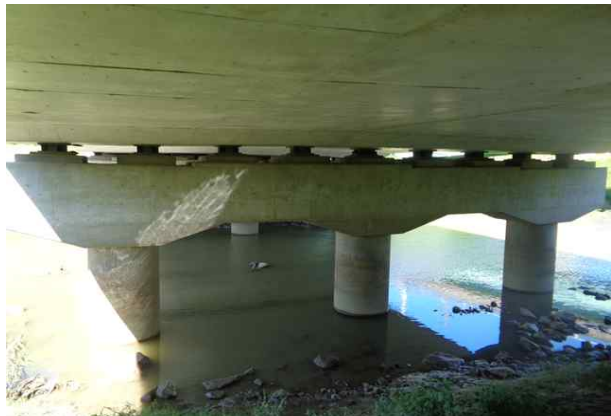
| 2022 상반기 | | 2022 하반기 | |
|---|--|---|---|
| | | | #7 |

| 2022 상반기 | | 2022 하반기 | |
|---|--|---|---|
| 교각 상태양호 (P2) | | #7 | 교각 상태양호 (P2) |

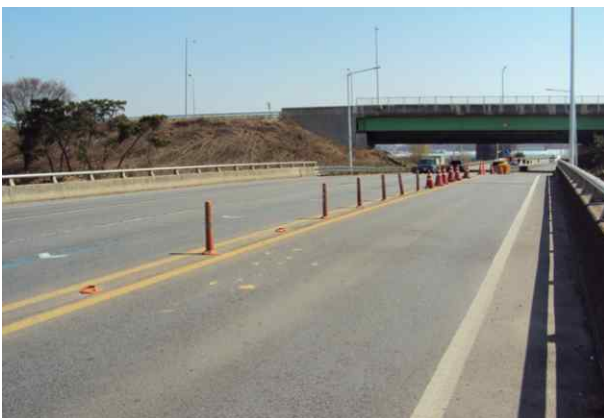
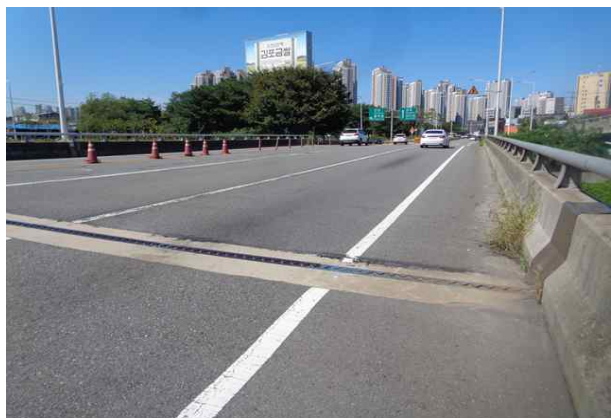
| 교면포장 상태양호 | | #8 | 교면포장 상태양호 <div>#8</div> |

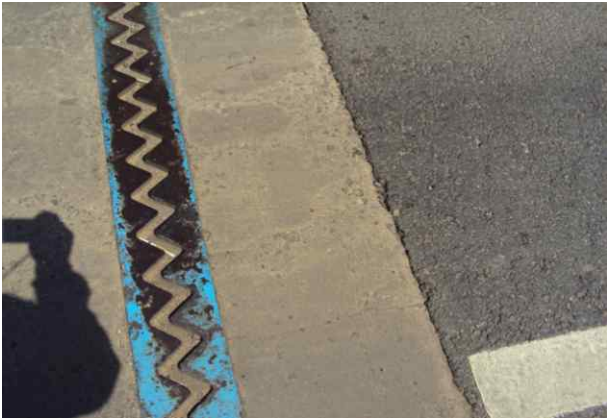
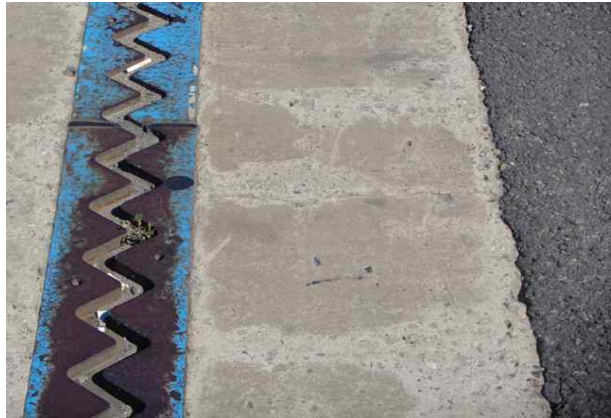
| 2022 상반기 | | 2022 하반기 | | |
|---|--|---|---|---|
| 신축이음 후타재균열 (0.3mm미만) (A2) | | #9 | 신축이음 후타재 균열 (0.3mm미만) (A2) | #9 |

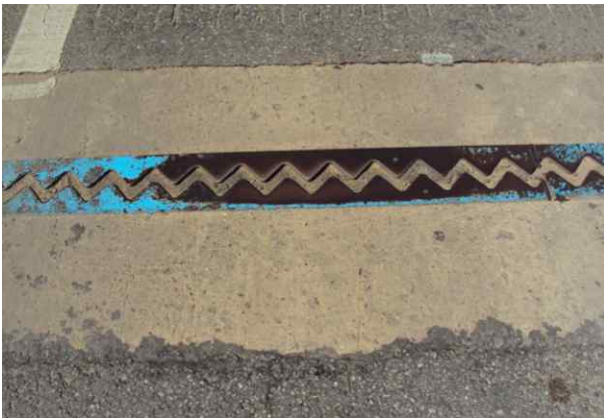
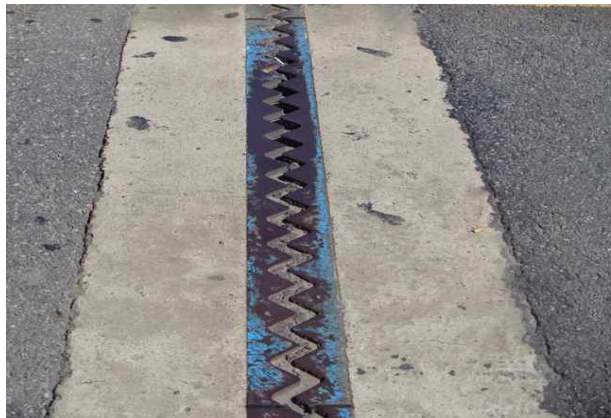
| 2022 상반기 | | 2022 하반기 | |
|---|---|---|---|
| 신축이음 후타재균열 (0.3mm미만) (A1) | #10 | 신축이음 후타재 균열 (0.3mm미만) (A1) | #10 |

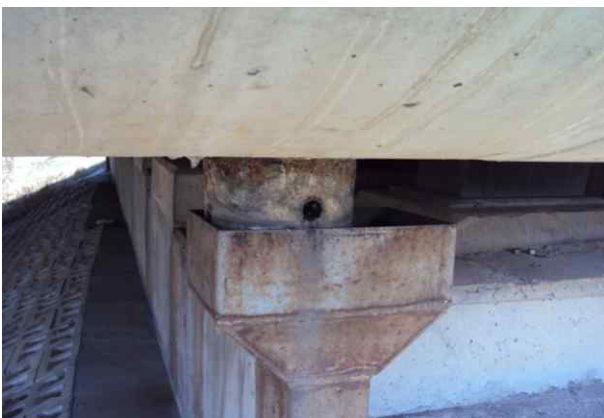
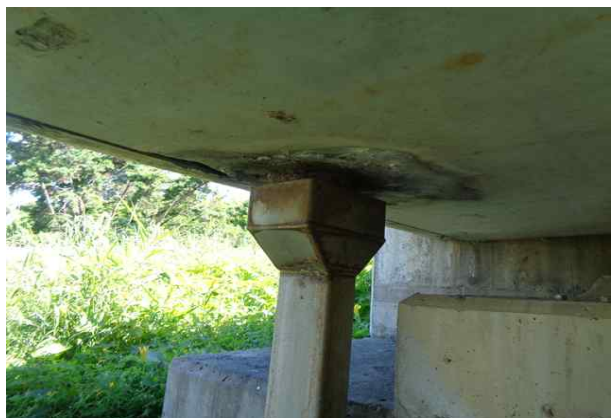
| 2022 상반기 | | 2022 하반기 | |
|---|--|---|--|
| #11 | | #11 | |

| 2022 상반기 | | 2022 하반기 | |
|---|--|---|--|
| 배수관 부식 및 막힘 (A2) | | 배수관 부식 및 막힘 (A2) | |

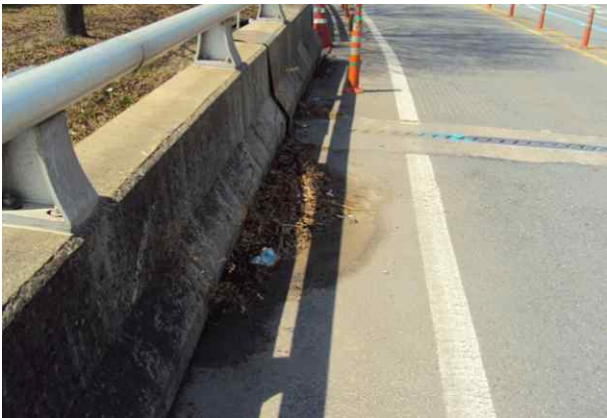
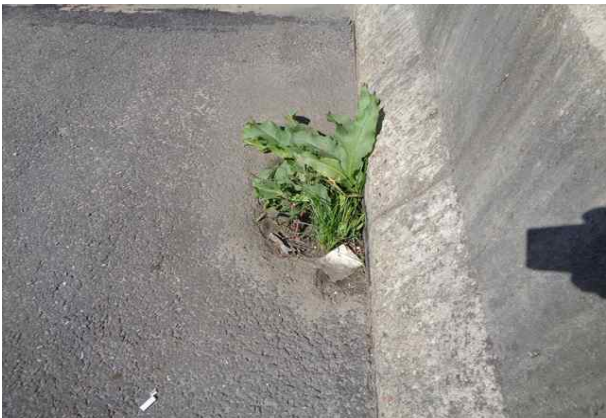
| 2022 상반기 | | 2022 하반기 | |
|---|--|---|--|
| #12 | | #12 | |

| 2022 상반기 | | 2022 하반기 | |
|---|--|---|--|
| 배수구 막힘 (S1~S3) | | 배수구 막힘 (S1~S3) | |

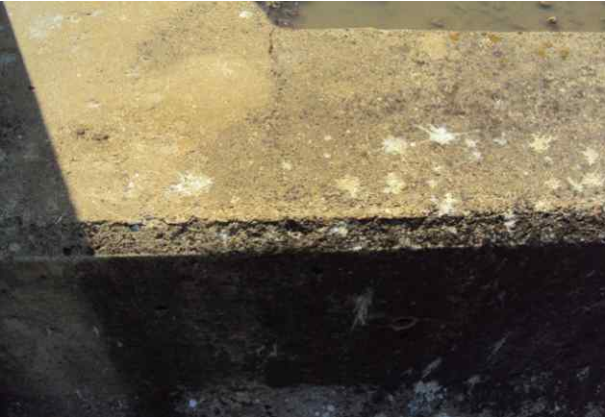
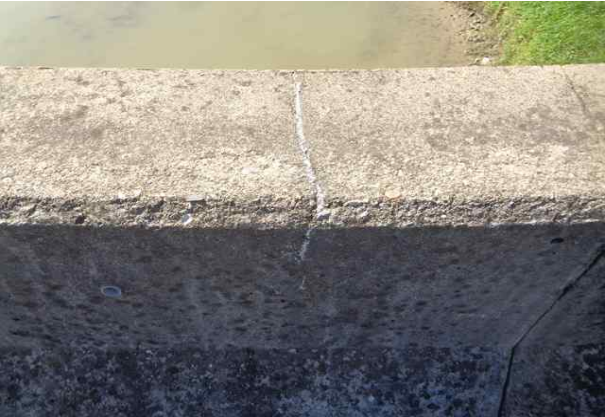
| 2022 상반기 | 2022 하반기 |
|---|---|
| #13 | #13 |

| 2022 상반기 | 2022 하반기 |
|---|---|
| 방호벽 균열 (0.3mm 이상) (S3) | 방호벽 균열 (0.3mm 이상) (S2) |
