# 부 록

## 시 설 물 별 사 진 첵

## 1. 현덕IC교

## 1.1 외관조사 주요 손상현황(현덕IC교)

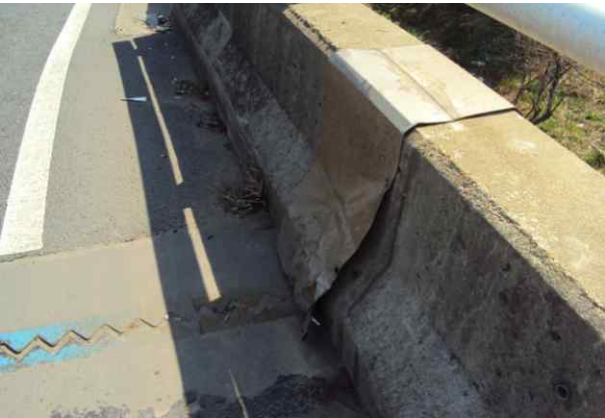
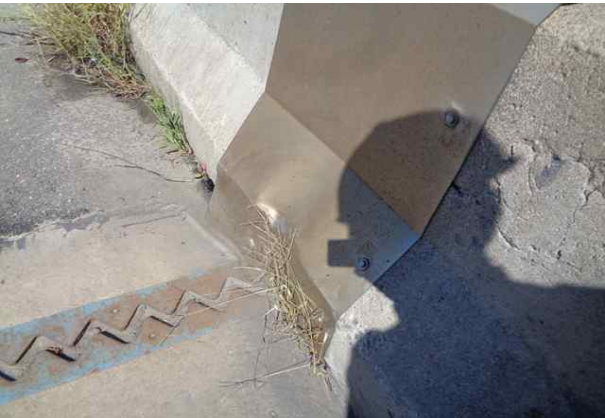
| 2022 상반기 | 2022 하반기 |
|---|---|
| #14 | #14 |

| 2022 상반기 | 2022 하반기 |
|---|---|
| 신축이음 차수판 변형 (A1) | 신축이음 차수판 변형 (A2) |

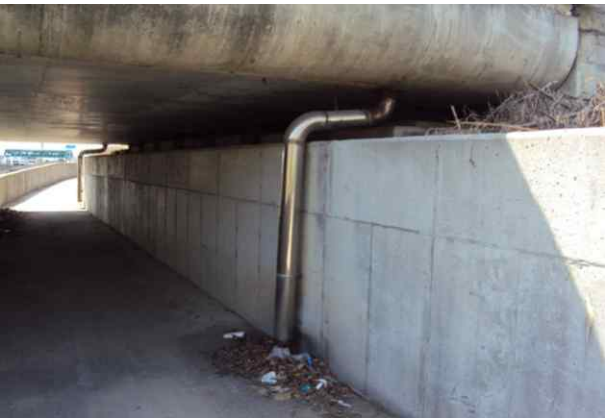
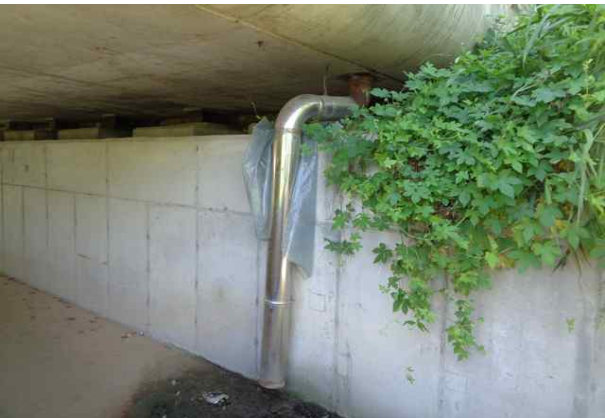
| 2022 상반기 | 2022 하반기 |
|---|---|
| #15 | #15 |

| 2022 상반기 | 2022 하반기 |
|---|---|
| 배수관 상태양호 (A1) | 배수관 상태양호 (A1) |

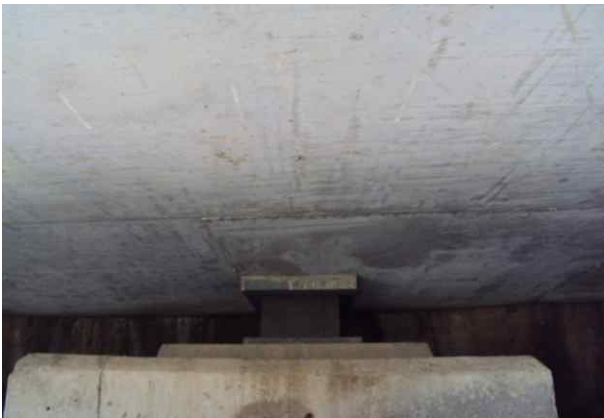
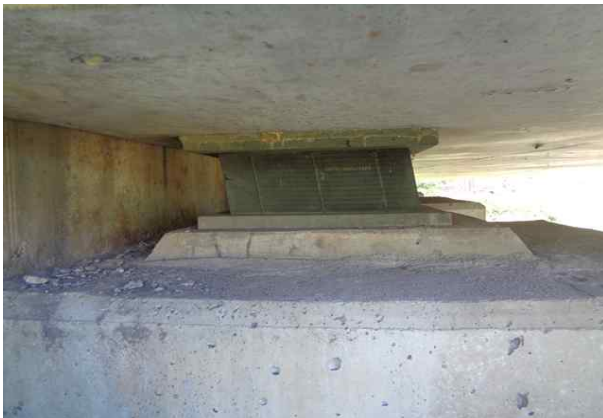
| 2022 상반기 | | 2022 하반기 | | |
|---|--|---|---|---|
| 교량받침 상태양호(A2) | | #16 | 교량받침 상태양호(A2) | #16 |

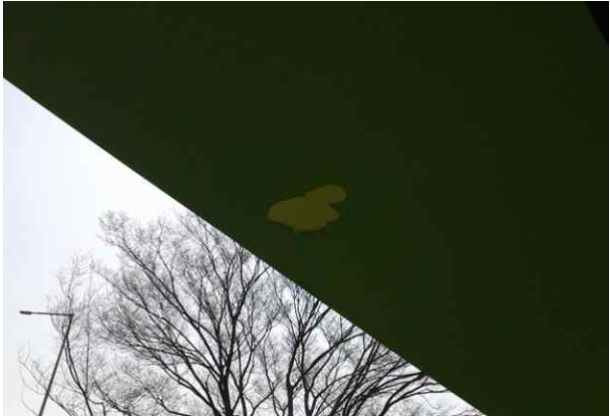
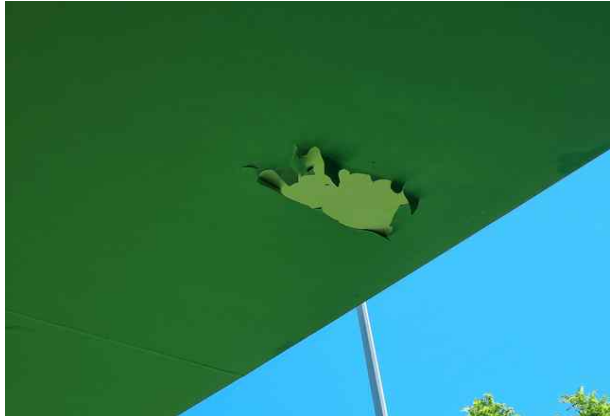
| 2022 상반기 | | 2022 하반기 | |
|---|---|---|---|
| 거더외부 박리 (S1-G1) | | #1 | |

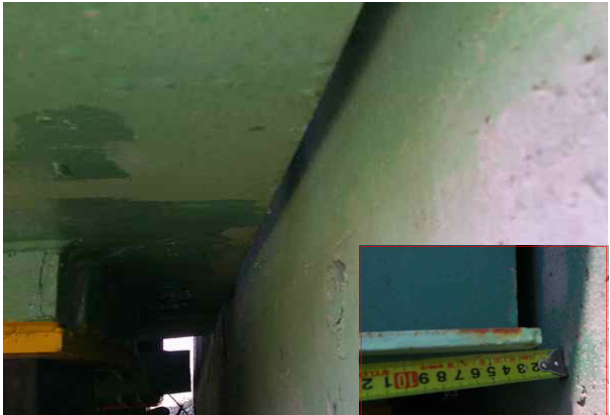
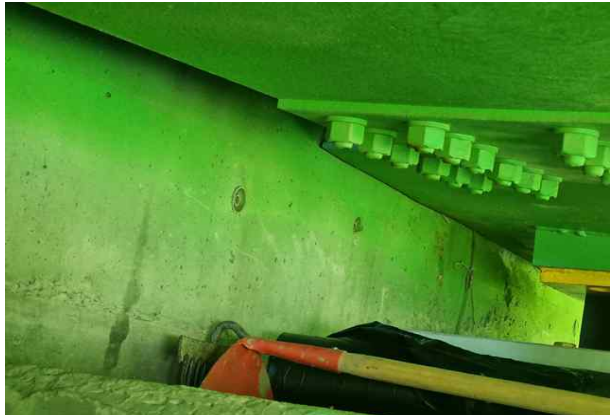
| 2022 상반기 | | 2022 하반기 | |
|---|---|---|---|
| 거더 협착 및 부식 (A1-G1) | | #2 | |
| 거더 협착부 상태양호 (A1-G1) | | #2 | |

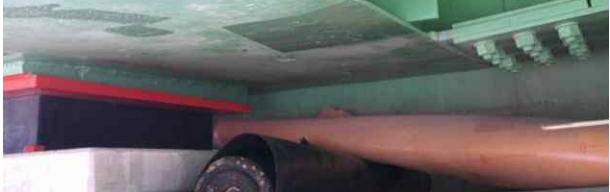
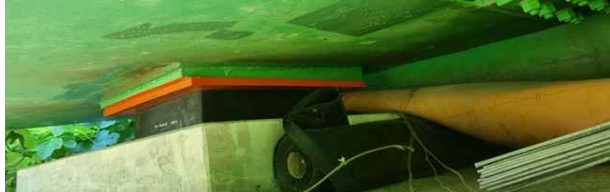
| 2022 상반기 | | 2022 하반기 | |
|---|---|---|---|
| 거더외부 변형 (S1-G2) | | #3 | |

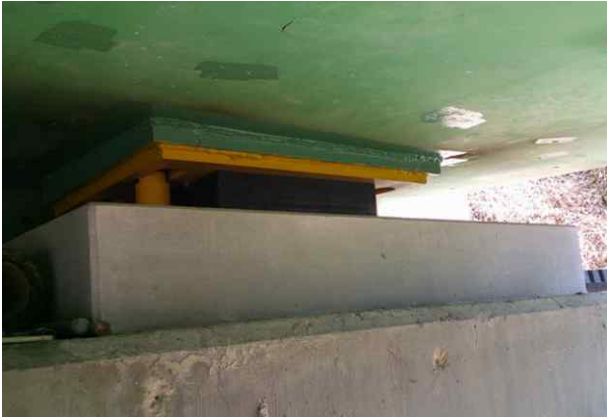
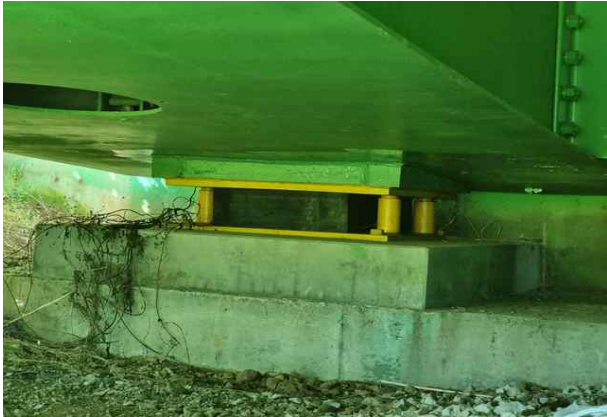
| 2022 상반기 | 2022 하반기 |
|---|---|
| #4 | #4 |

| 2022 상반기 | 2022 하반기 |
|---|---|
| 교량받침 교체부 상태양호 | 교량받침 교체부 상태양호 |

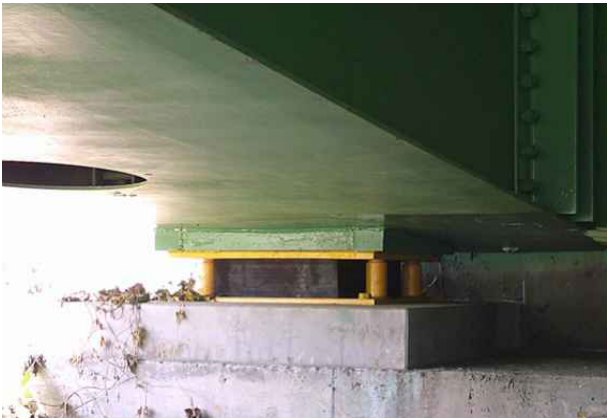
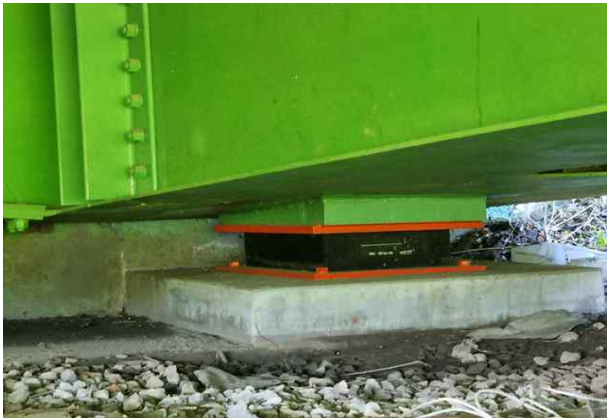
| 2022 상반기 | 2022 하반기 |
|---|---|
| #5 | #5 |

| 2022 상반기 | 2022 하반기 |
|---|---|
| 받침콘크리트 상태양호 | 받침콘크리트 상태양호 |

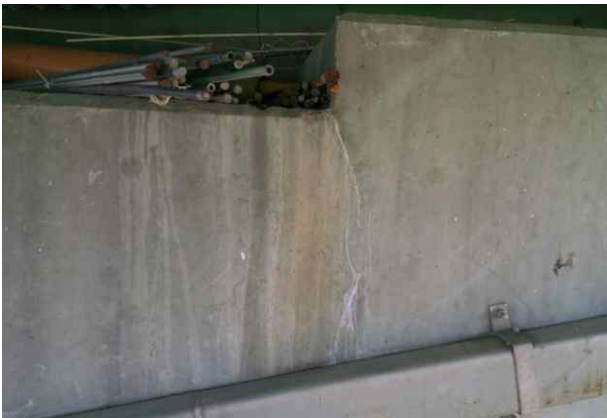
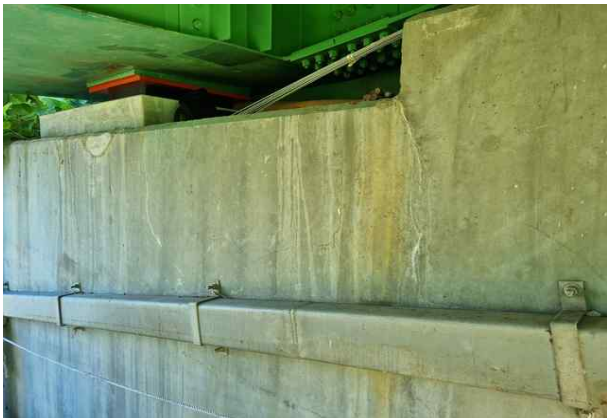
| 2022 상반기 | 2022 하반기 |
|---|---|
| #6 | #6 |

| 2022 상반기 | 2022 하반기 |
|---|---|
| 교대 벽체 균열(0.3mm이상) (A1) | 교대 벽체 균열(0.3mm이상) (A1) |

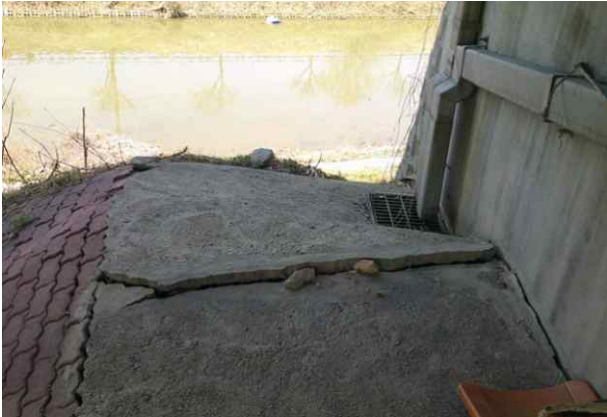
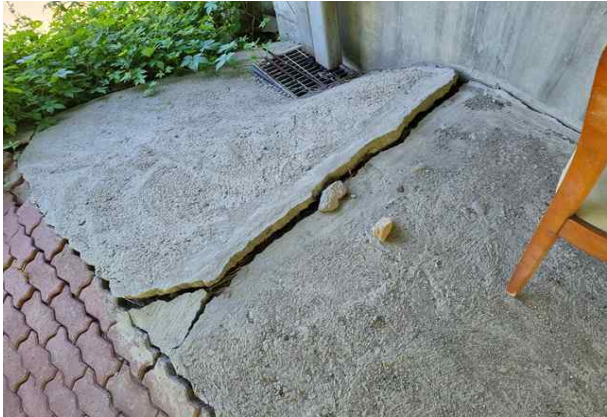
| 2022 상반기 | | 2022 하반기 | |
|---|--|---|--|
| 교대 앞성토 단차(A1) | | #7 | |

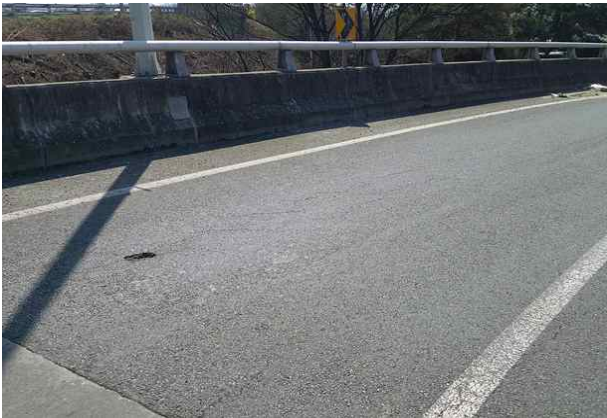
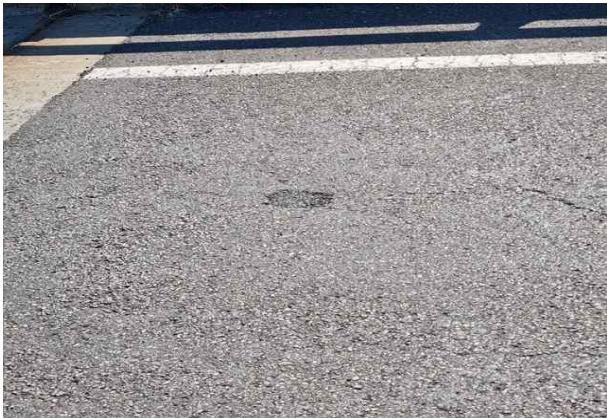
| 2022 상반기 | | 2022 하반기 | |
|---|--|---|--|
| 교면포장 포트홀 및 망상균열(S1) | | #8 | |

| 2022 상반기 | | 2022 하반기 | |
|---|--|---|--|
| 교면포장 포트홀(S1) 보수 | | #8 | |

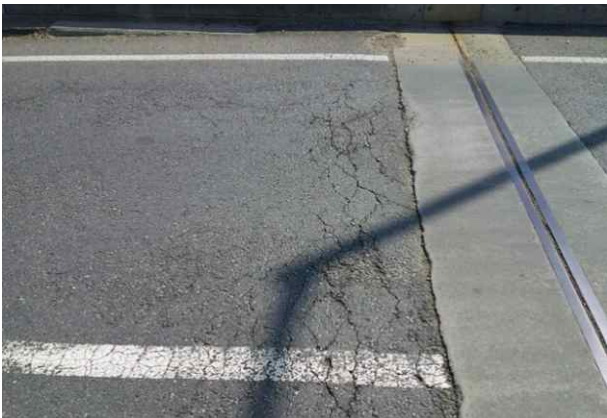
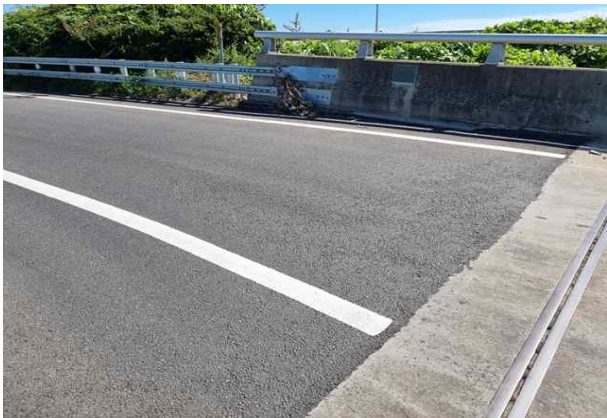
| 2022 상반기 | | 2022 하반기 | |
|---|--|---|--|
| 교면포장 접속부 균열(A1) | | #9 | |

| 2022 상반기 | | 2022 하반기 | |
|---|--|---|--|
| 교면포장 접속부 균열(A1) 보수 | | #9 | |

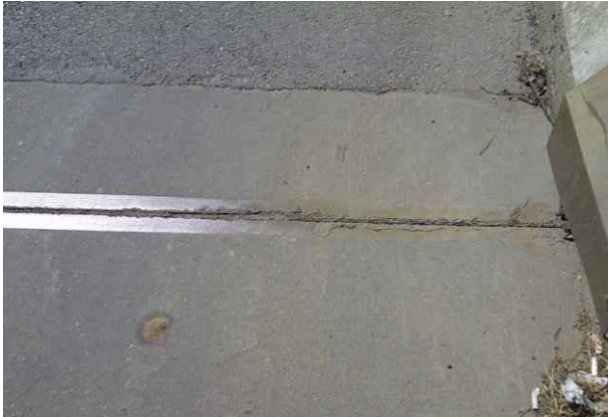
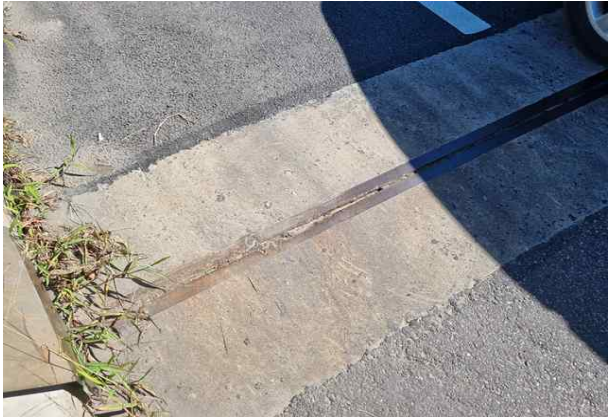
| 2022 상반기 | 2022 하반기 |
|---|---|
| 신축이음 토사퇴적, 부식, 균열(A1) #10 | 신축이음 토사퇴적, 부식, 균열(A1) #10 |

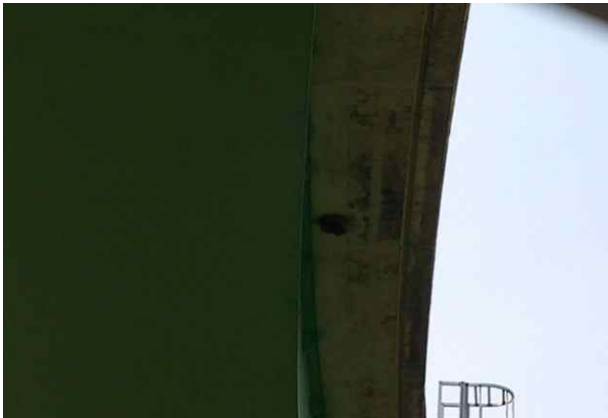
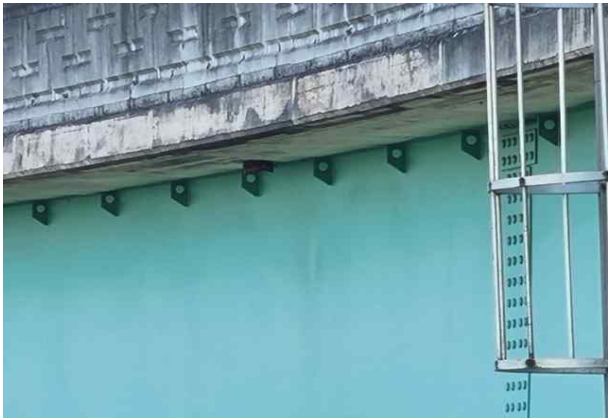
| 2022 상반기 | 2022 하반기 |
|---|---|
| 배수관 탈락 및 막힘(S1) #11 | 배수관 탈락 및 막힘(S1) #11 |

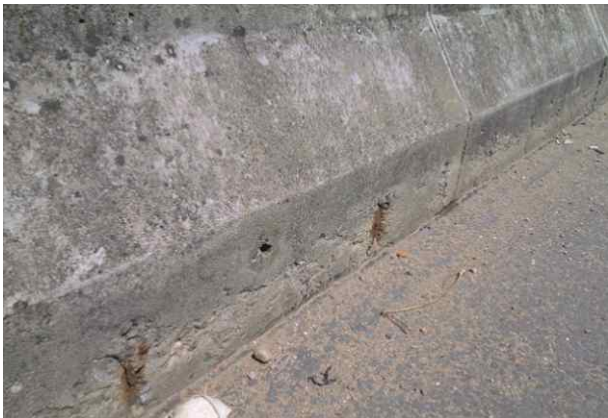
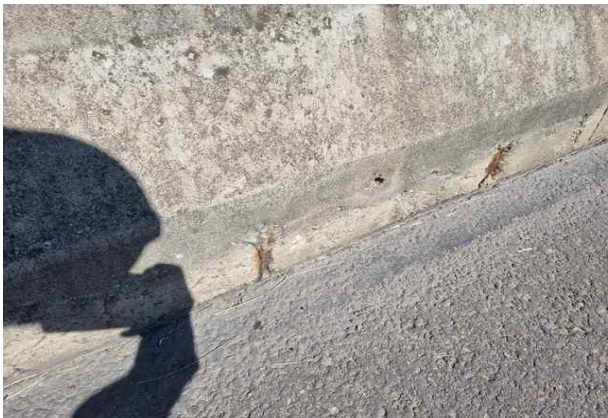
| 2022 상반기 | 2022 하반기 |
|---|---|
| 방호벽 하단 철근 노출(S1) #12 | 방호벽 하단 철근 노출(S1) #12 |

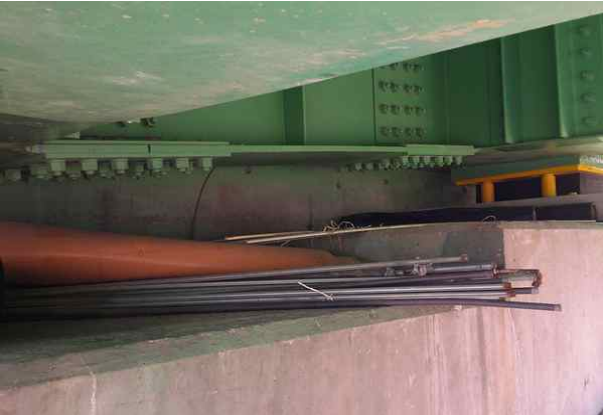
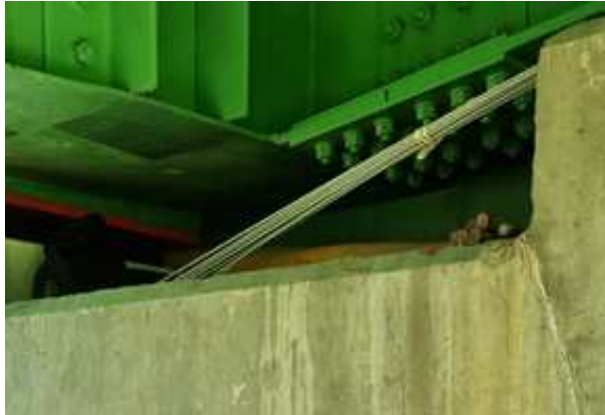
| 2022 상반기 | | 2022 하반기 | |
|---|---|---|---|
| | | 교대 구체 상면 자재적치 (A1) | #13 |

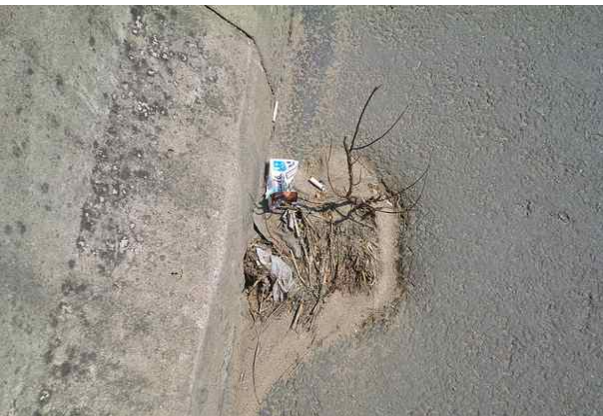
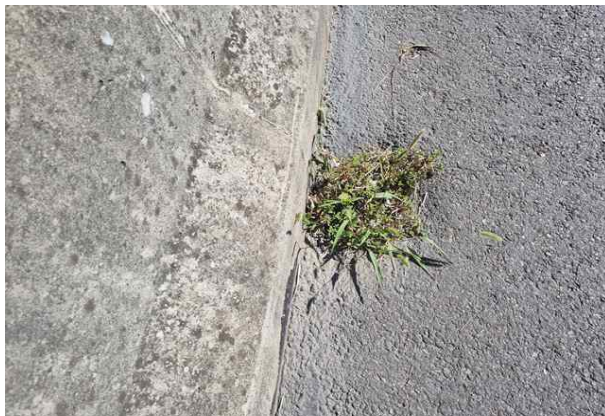
| 2022 상반기 | | 2022 하반기 | |
|---|---|---|---|
| | | 배수구 막힘 (S1~2) | #14 |

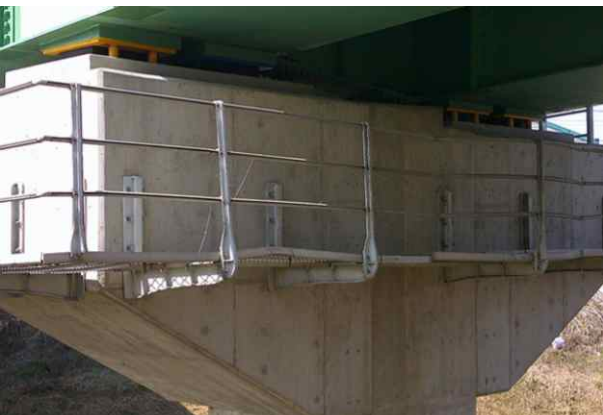
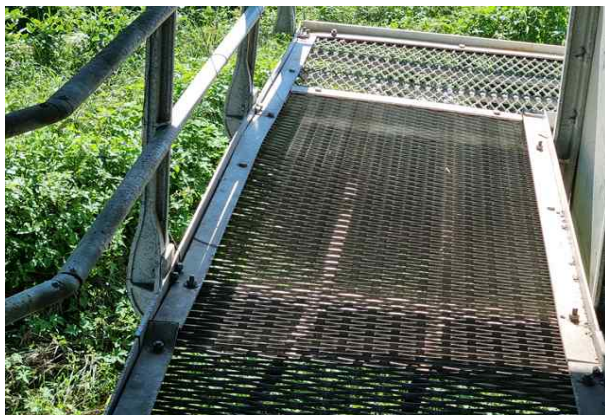
| 2022 상반기 | | 2022 하반기 | |
|---|---|---|---|
| | | 점검로 일부 변형 (P1) | #15 |

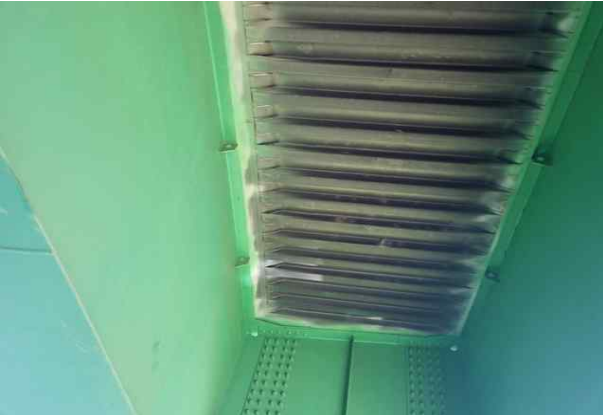
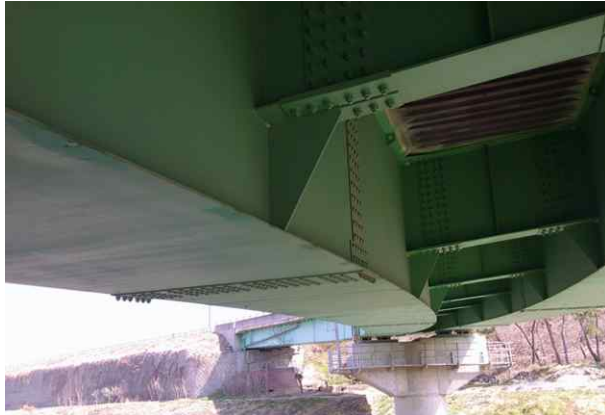
| | | 바닥판 상태양호 | #16 |

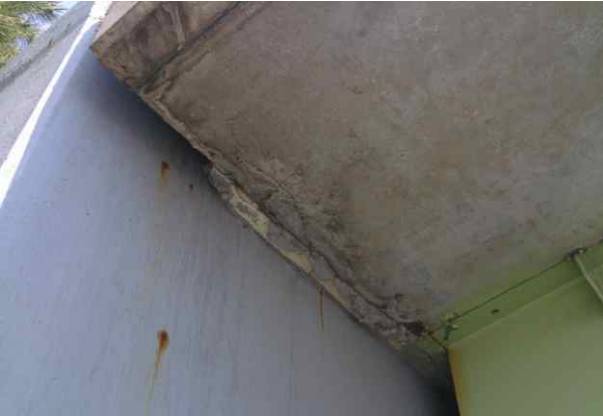
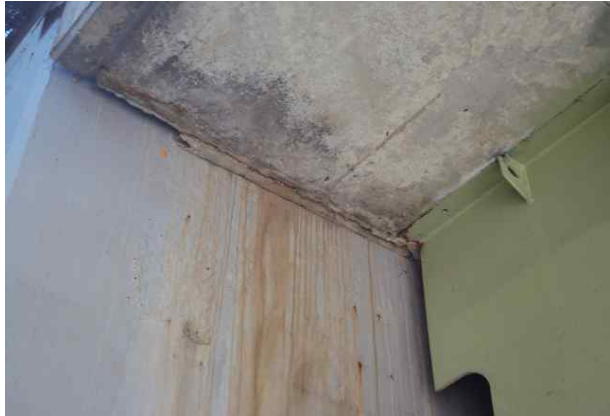
| 2022 상반기 | | 2022 하반기 | |
|---|---|---|---|
| | | 바닥판 단부 박리(A1, 서울) | #1 |

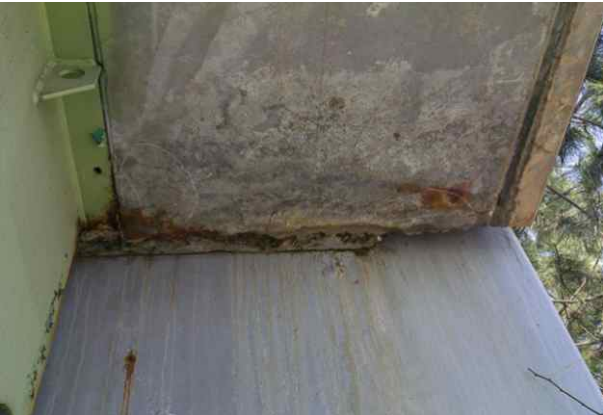
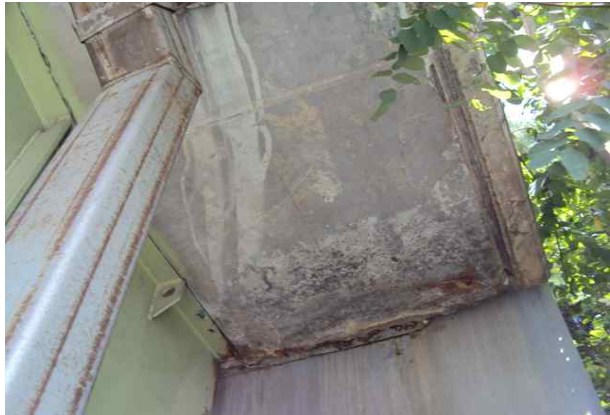
| 2022 상반기 | | 2022 하반기 | |
|---|---|---|---|
| | | 바닥판 단부 망상균열(A1, 강화) | #2 |

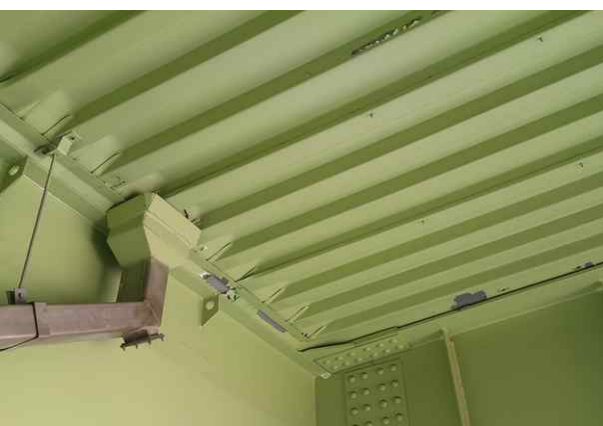
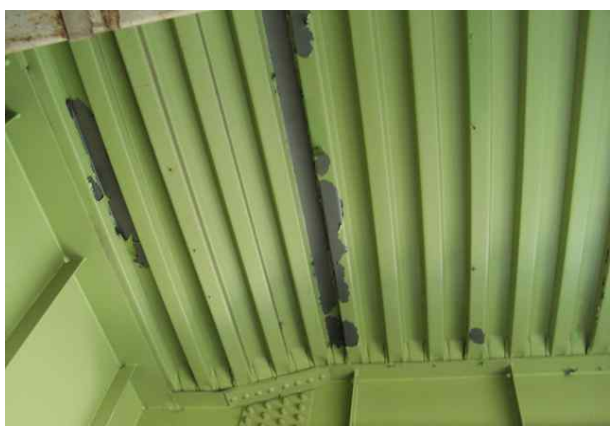
| 2022 상반기 | | 2022 하반기 | |
|---|---|---|---|
| | | 데크플레이트 박리(S1) | #3 |

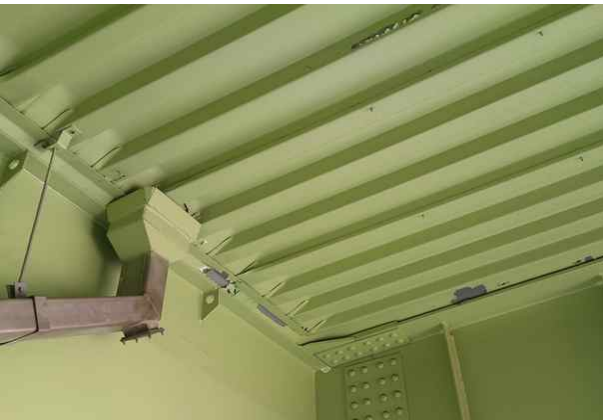
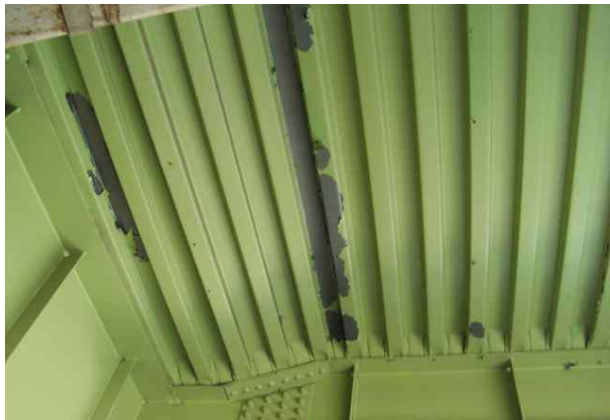
| 2022 상반기 | | 2022 하반기 | |
|---|---|---|---|
| | | 데크플레이트 도장박리(S1) | #3 |

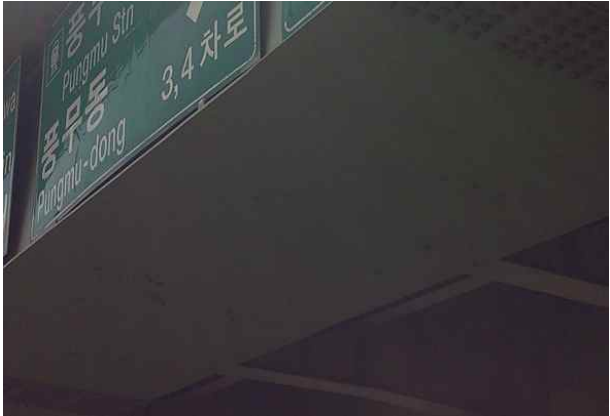
| | | 거터외부 도장박리 (S1-G1) | #4 |

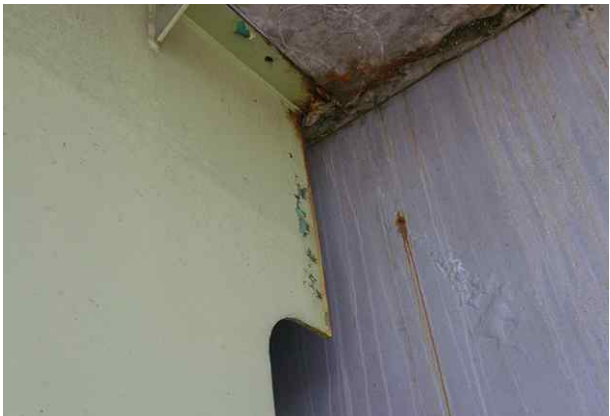
| | | 거터외부 단부 부식 (S1-G1) | #5 |

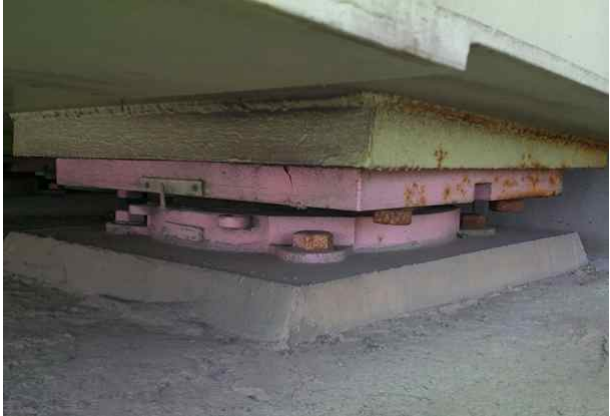
| | | 교량받침 부식 (A1-Sh4) | #6 |
| | | 교량받침 부식 (A2-Sh4) | #6 |

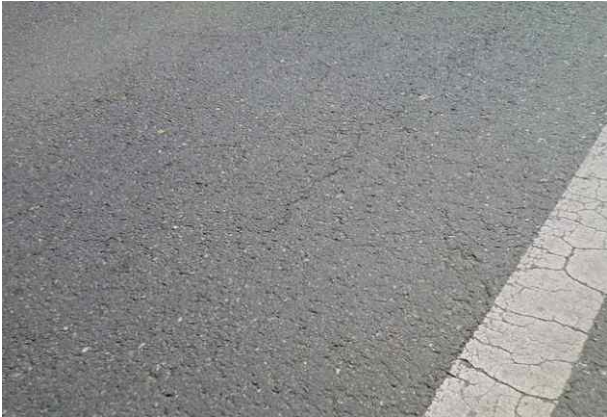
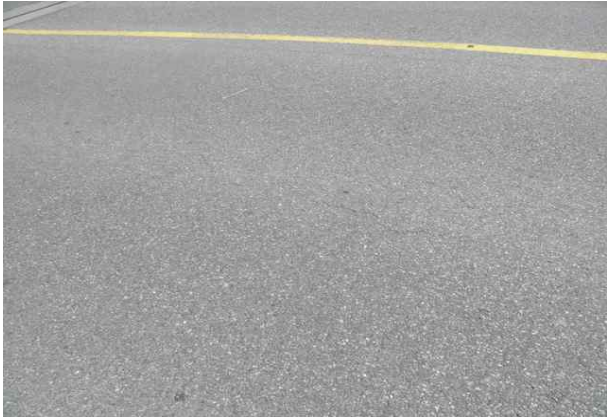
| 2022 상반기 | | 2022 하반기 | |
|---|---|---|---|
| | | 교면포장 균열 (S1, 서울) | #7 |

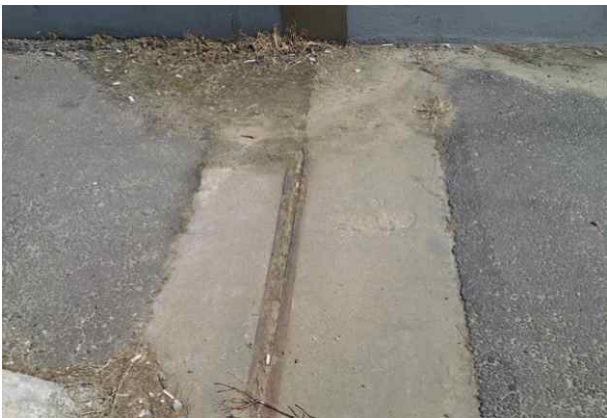
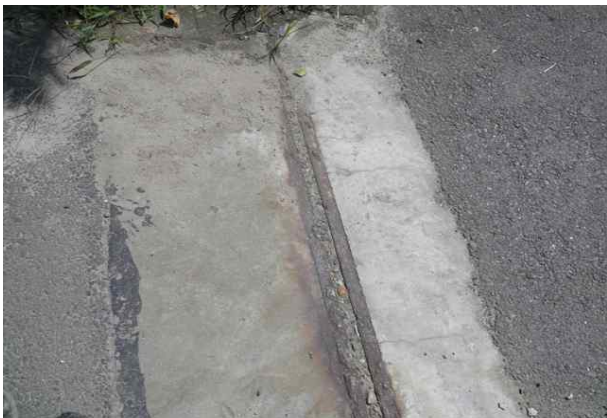
| 2022 상반기 | | 2022 하반기 | |
|---|---|---|---|
| | | 신축이음 토사퇴적 및 부식 (A2) | #8 |

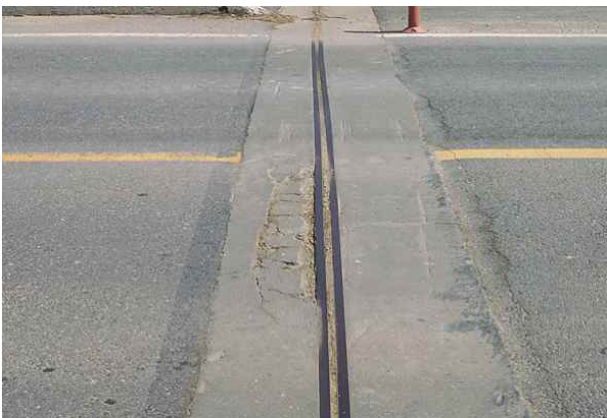
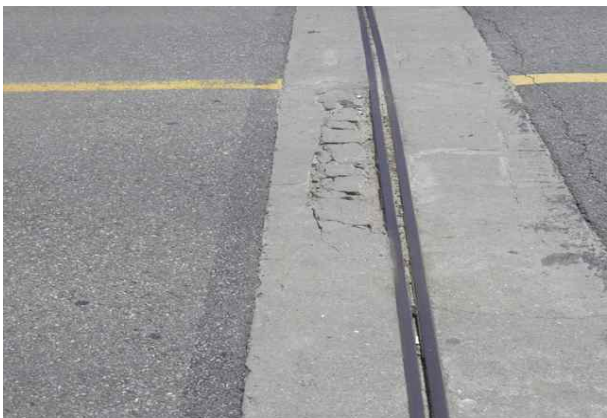
| 2022 상반기 | | 2022 하반기 | |
|---|---|---|---|
| | | 후타재 균열, 파손 (A2) | #9 |

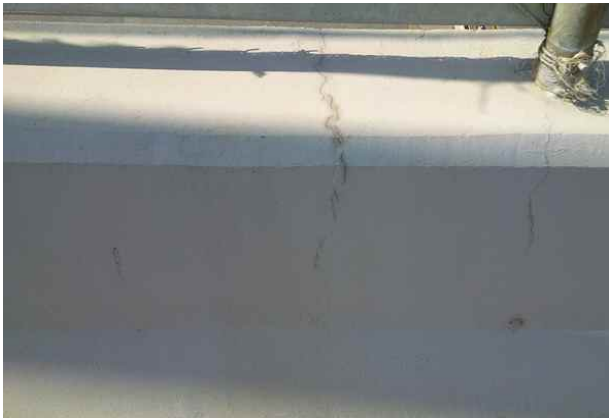
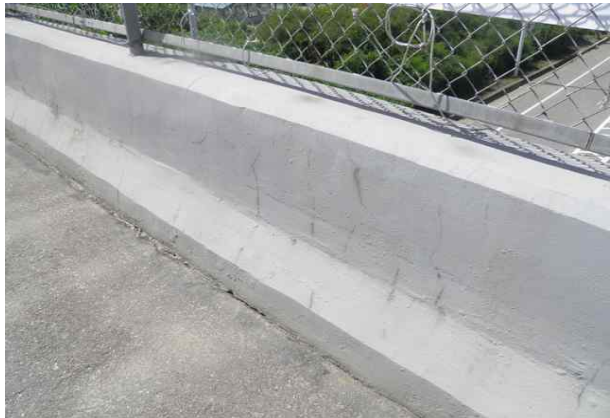
| 2022 상반기 | | 2022 하반기 | |
|---|---|---|---|
| | | #11 | #11 |

| 2022 상반기 | | 2022 하반기 | |
|---|---|---|---|
| 방호벽 보수부 균열 (0.3mm 미만) (S1) | #11 | 방호벽 보수부 망상균열 (S1) | #11 |

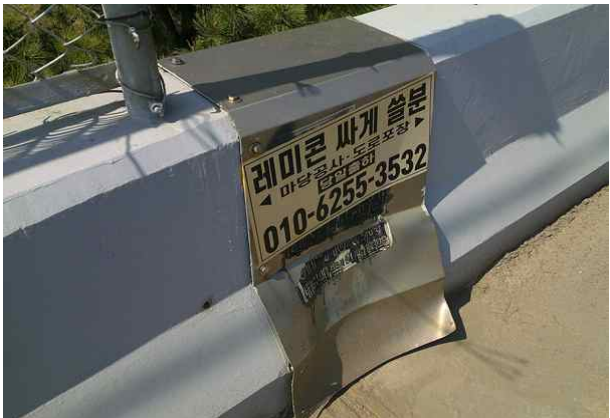
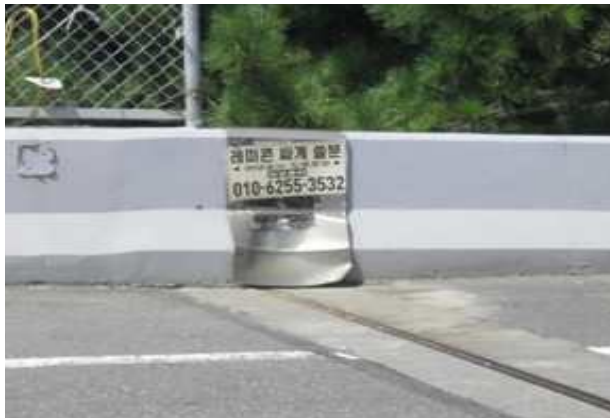
| 2022 상반기 | | 2022 하반기 | |
|---|---|---|---|
| | | #12 | #12 |

| 2022 상반기 | | 2022 하반기 | |
|---|---|---|---|
| 방호벽 차수판 변형 (A2) | #12 | 방호벽 차수판 변형 (A2) | #12 |

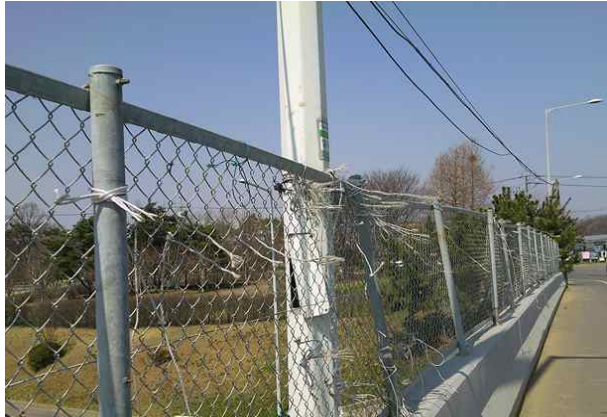
#13

오물투척방지망 변형

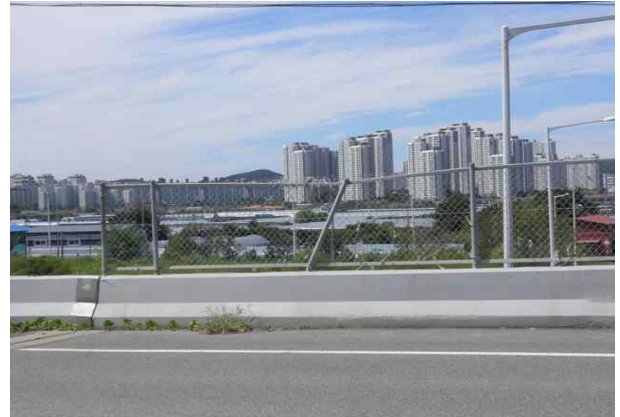
#13

오물투척방지망 변형

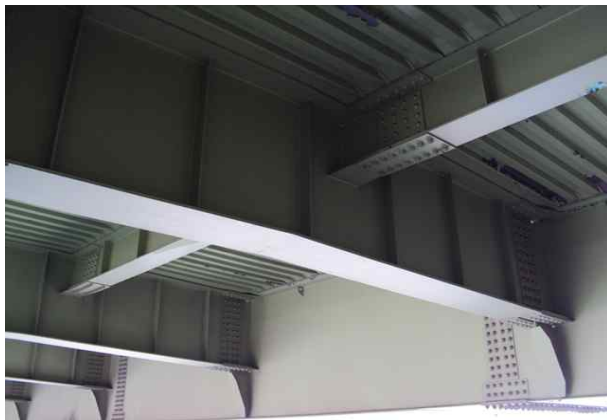
#14

거더 및 가로보,세로보 상태양호

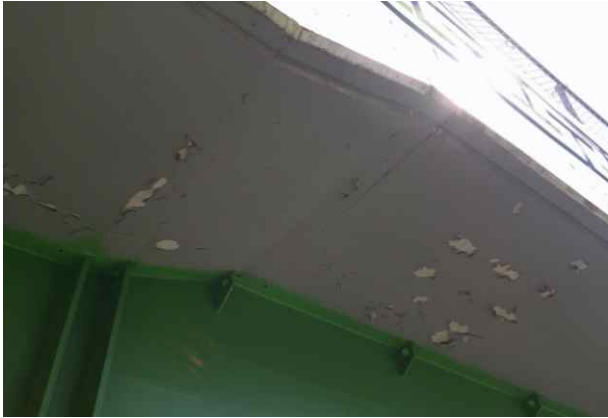
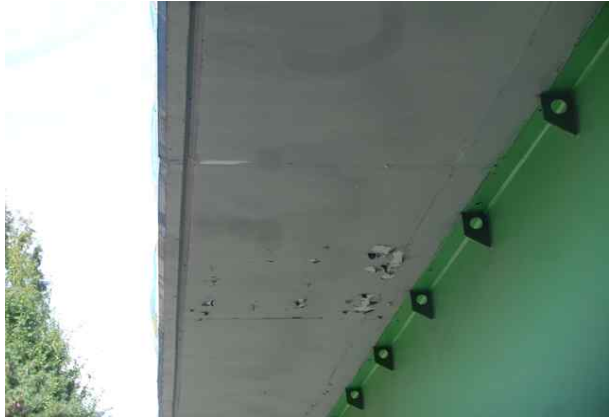
| 2022 상반기 | 2022 하반기 |
|---|---|
| 바닥판 캔틸레버 보수부 박리 #1 | 바닥판 캔틸레버 보수부 박리 #1 |

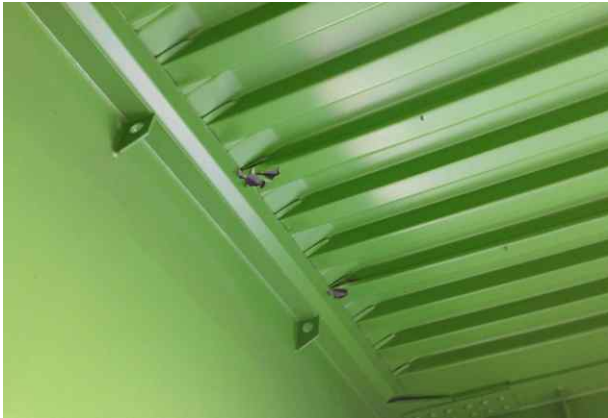
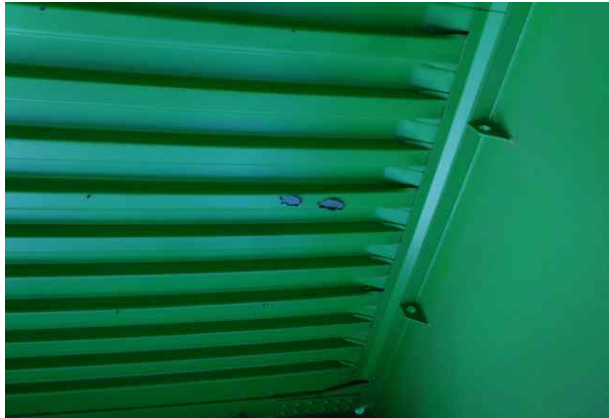
| 2022 상반기 | 2022 하반기 |
|---|---|
| 바닥판 데크플레이트 박리 #2 | 바닥판 데크플레이트 박리 #2 |

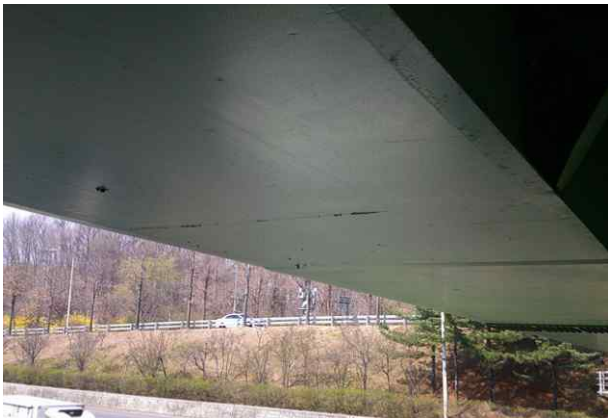
| 2022 상반기 | 2022 하반기 |
|---|---|
| 거더외부 균험(S1-G2) #3 | 거더외부 균험(S1-G2) #3 |

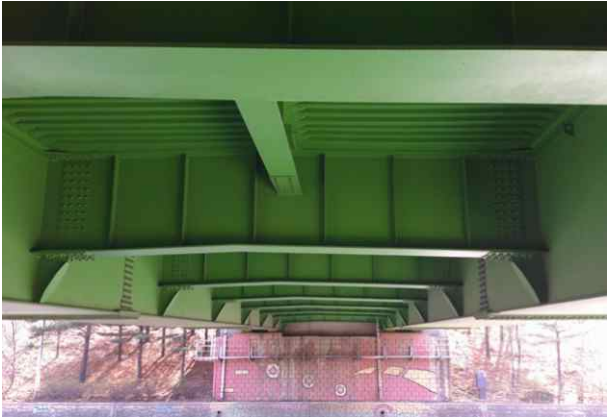
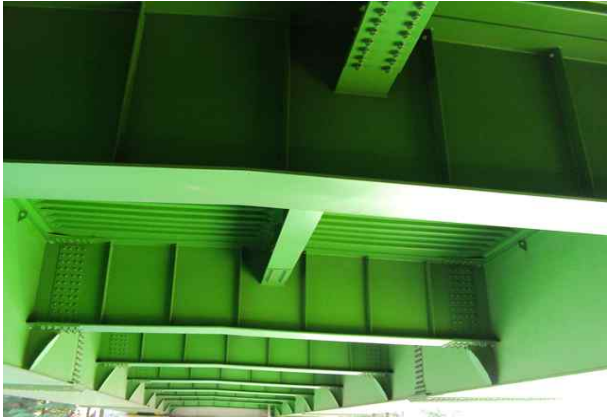
| 2022 상반기 | 2022 하반기 |
|---|---|
| 가로보 및 세로보 상태양호 #4 | 가로보 및 세로보 상태양호 #4 |

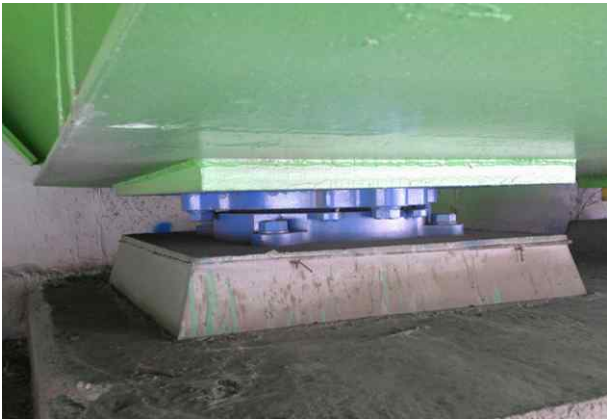
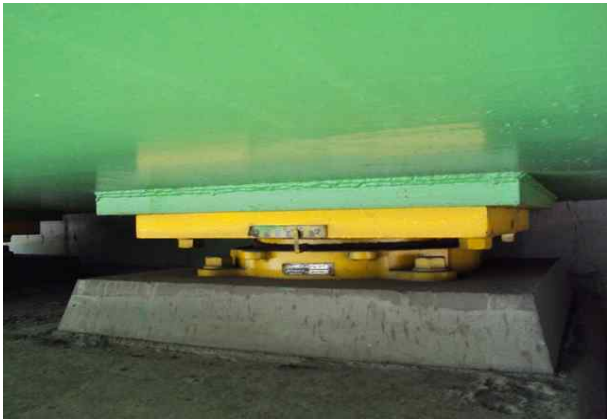
| 2022 상반기 | 2022 하반기 |
|---|---|
| 교량받침 전경 (A1-Sh2) #5 | 교량받침 전경 (A1-Sh3) #5 |

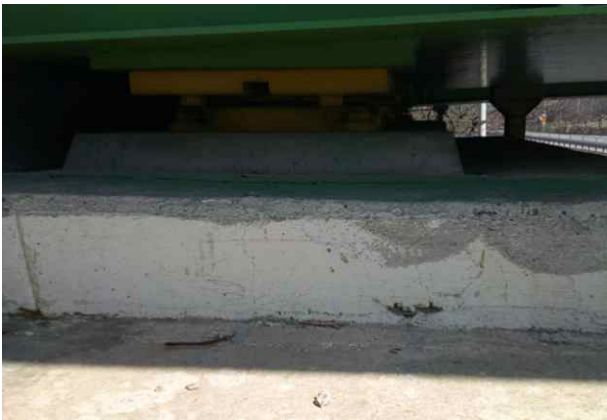
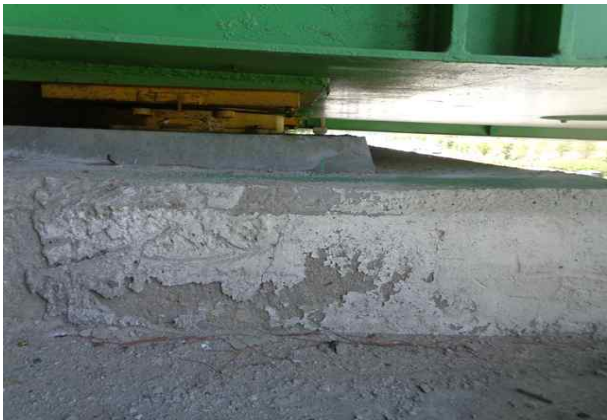
| 2022 상반기 | 2022 하반기 |
|---|---|
| 받침콘크리트 균열 (0.3mm미만) (A2-Sh2) #6 | 받침콘크리트 균열 (0.3mm미만) (A2-Sh1) #6 |

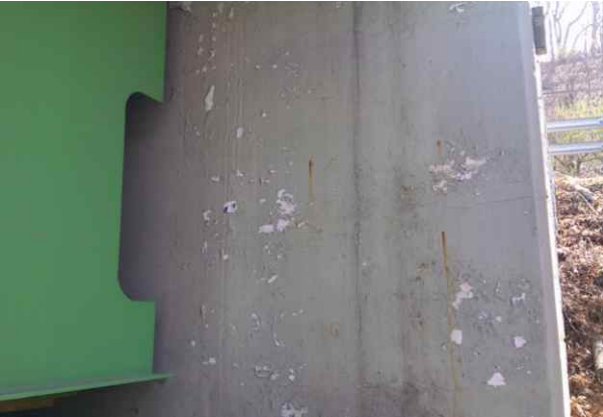
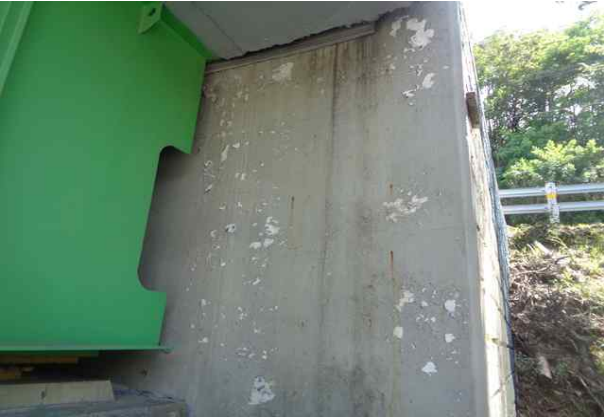
| 2022 상반기 | | 2022 하반기 | |
|---|---|---|---|
| | | 교대 홍벽 보수부 박리(A2) | #7 |
| | | | 교대 홍벽 보수부 박리(A2) |

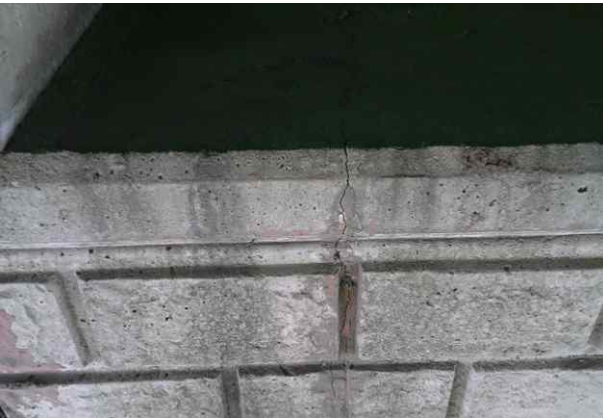
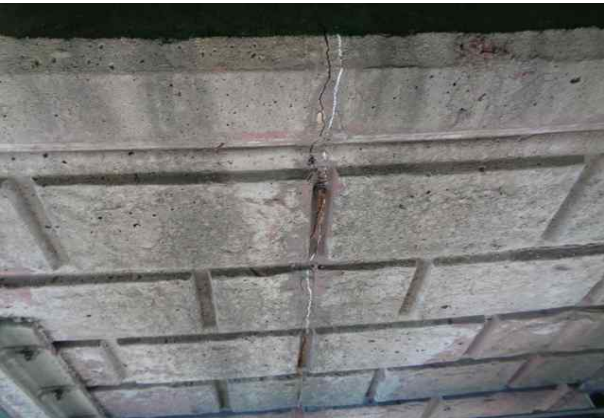
| 2022 상반기 | | 2022 하반기 | |
|---|---|---|---|
| | | 교대 수직균열(0.3mm이상) (A2) | #8 |
| | | | 교대 수직균열(0.3mm이상) (A2) |

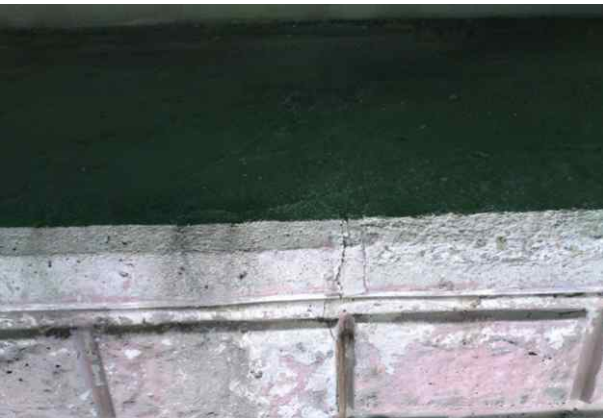
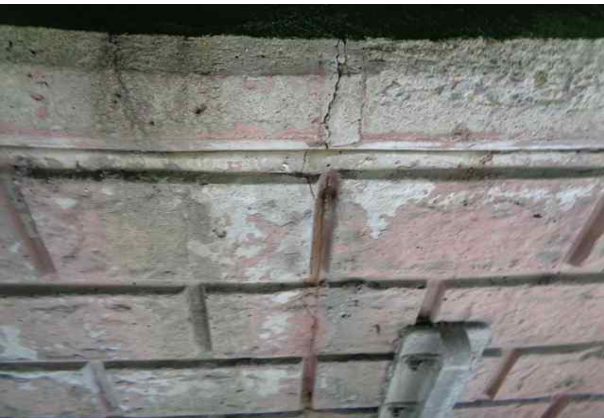
| 2022 상반기 | | 2022 하반기 | |
|---|---|---|---|
| | | 교대 수직균열(0.3mm이상) (A2) | #9 |
| | | | 교대 수직균열(0.3mm이상) (A2) |

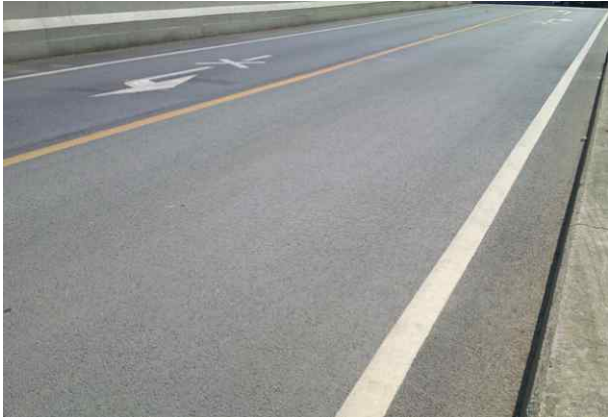
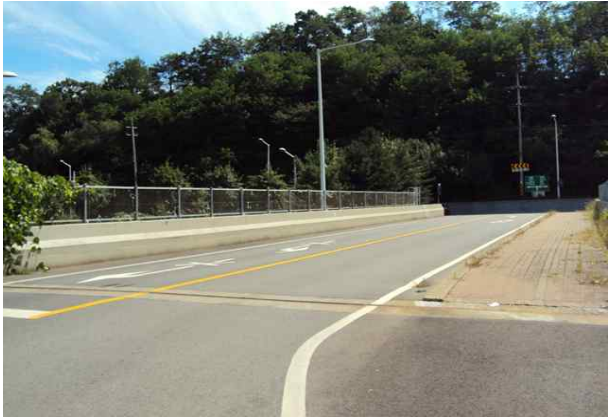
| 2022 상반기 | 2022 하반기 |
|---|---|
| #10 | #10 |

| 2022 상반기 | 2022 하반기 |
|---|---|
| 교면포장 상태양호 | 교면포장 상태양호 |

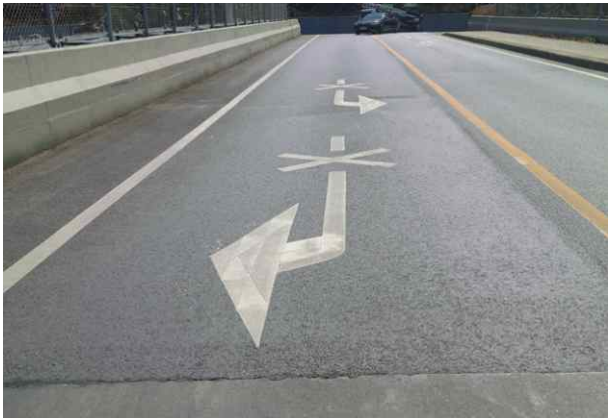
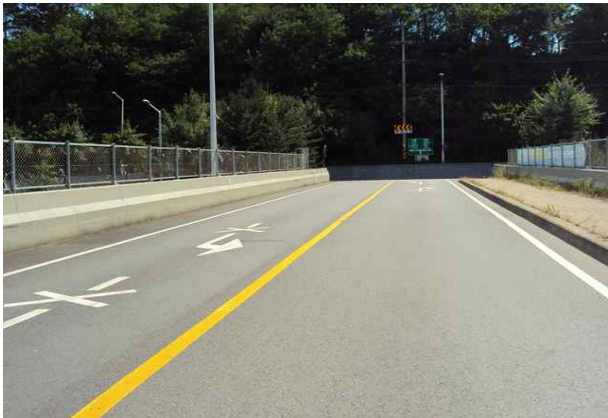
| 2022 상반기 | 2022 하반기 |
|---|---|
| #11 | #11 |

| 2022 상반기 | 2022 하반기 |
|---|---|
| 교면포장 상태양호 | 교면포장 상태양호 |

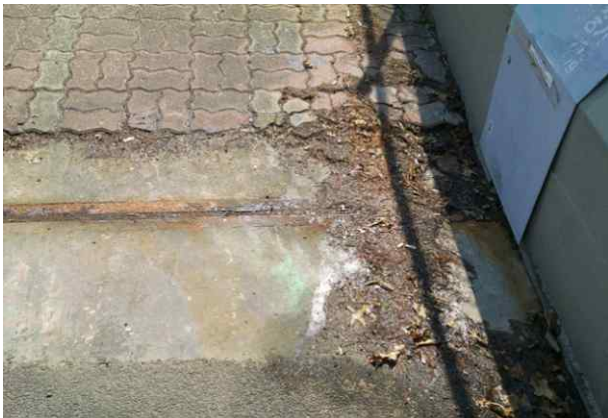
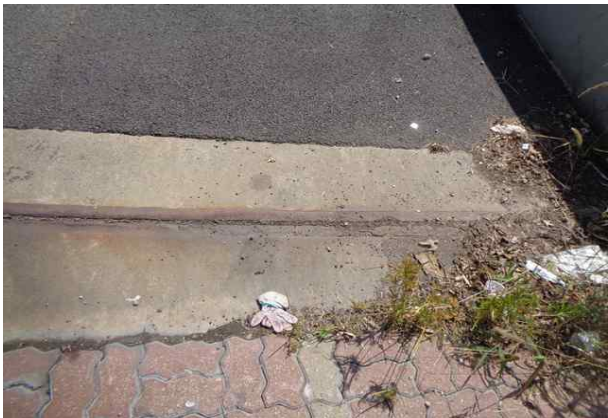
| 2022 상반기 | 2022 하반기 |
|---|---|
| #12 | #12 |

| 2022 상반기 | 2022 하반기 |
|---|---|
| 신축이음 토사퇴적 및 부식(A2) | 신축이음 토사퇴적 및 부식(A2) |

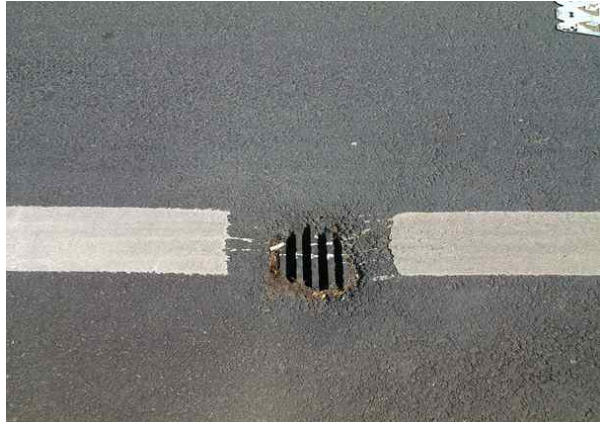
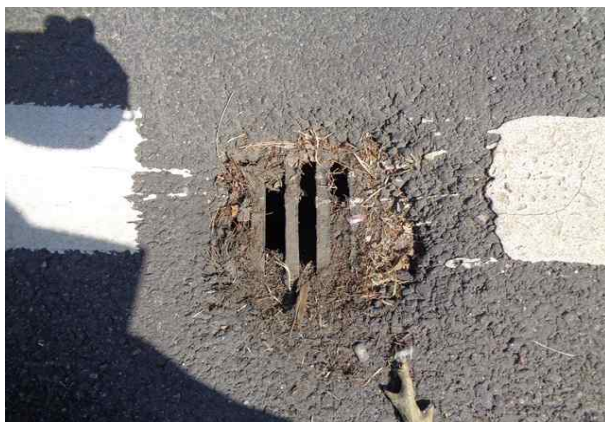
| | | 배수구 청소 | #14 |

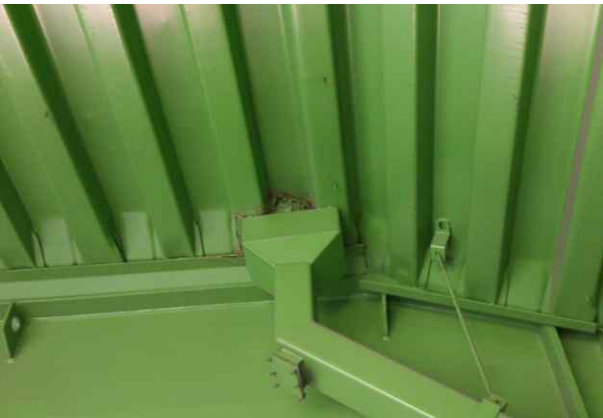
| | | 배수관 주변 부식 | #15 |
