# 부 록

## 시 설 물 별 사 진 첵

## 1. 현덕IC교

## 1.1 외관조사 주요 손상현황(현덕IC교)

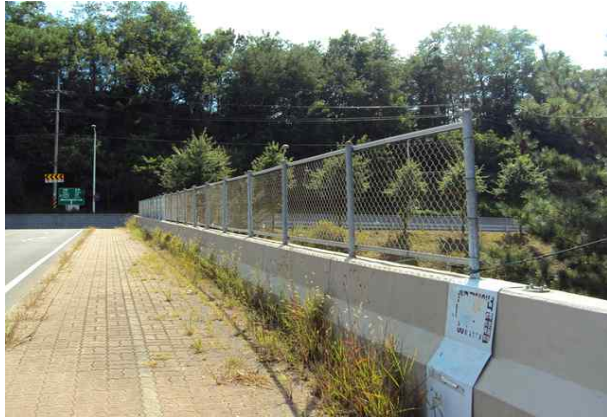
#16

방호벽 상태양호

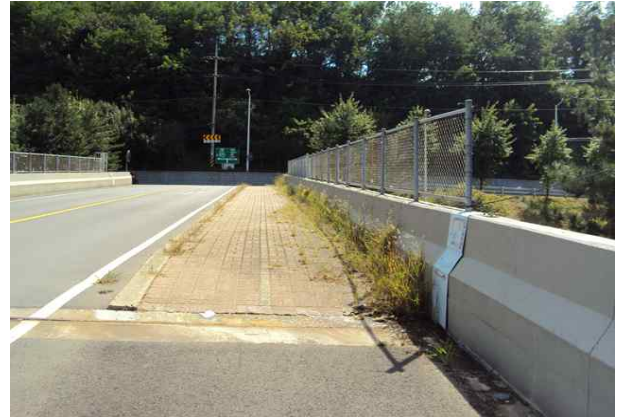
#17

보도부 주변 상태양호

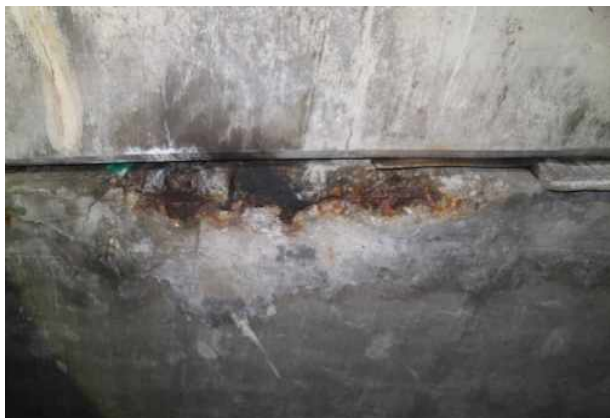
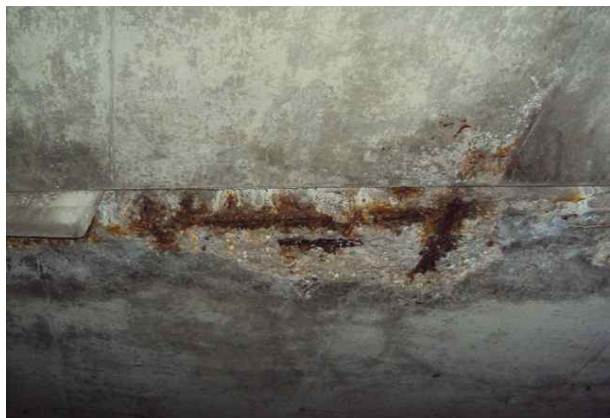
| 슬래브 철근노출 (S2, 구-강화) | | #3 | 슬래브 파손 및 철근노출 (S3, 구-강화) | #3 |

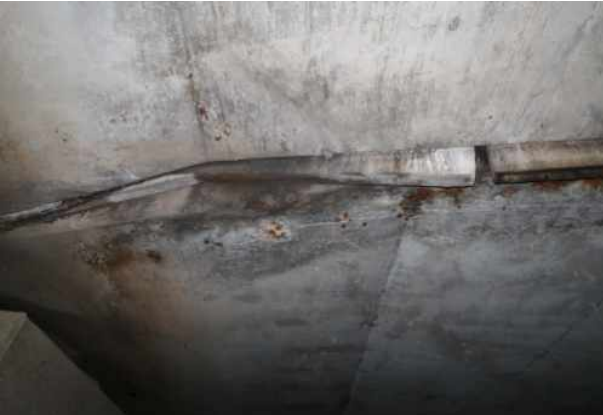
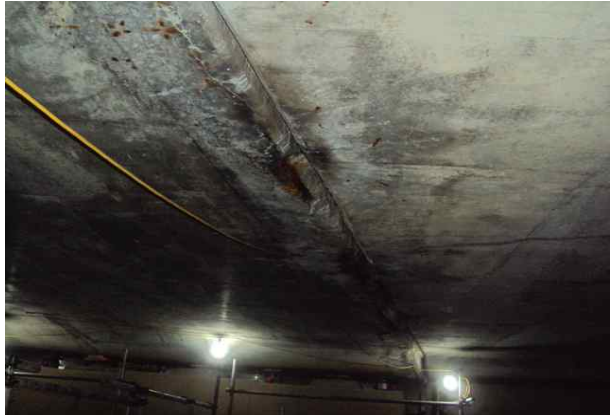
| 2022 상반기 | | 2022 하반기 | |
|---|---|---|---|
| | | 슬래브 박락 및 철근노출 (S2,신-강화) | #4 |

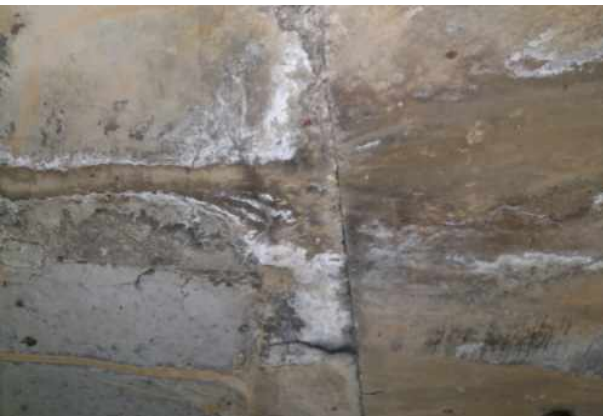
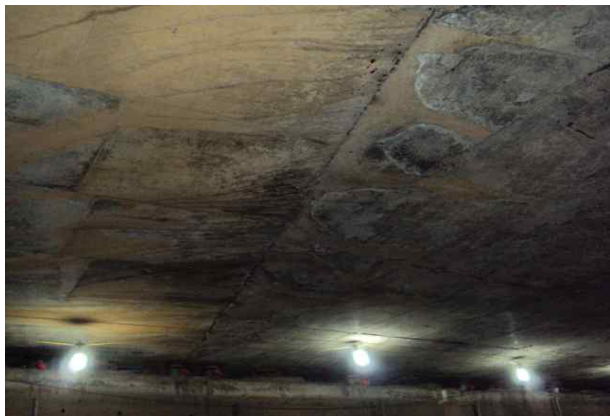
| 2022 상반기 | | 2022 하반기 | |
|---|---|---|---|
| | | 슬래브 누수흔적 및 백태 (S2,구-서울) | #5 |

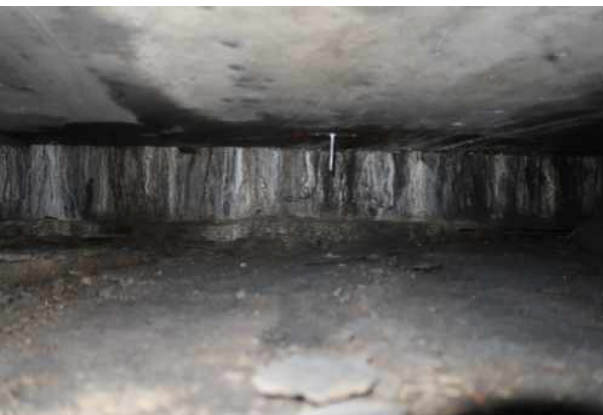
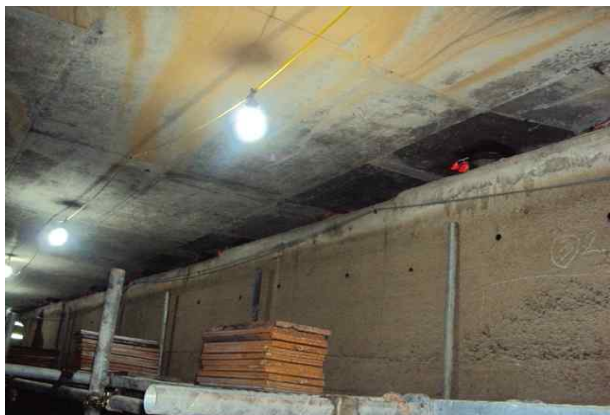
| 2022 상반기 | | 2022 하반기 | |
|---|---|---|---|
| | | 교대 흉벽 백태 (A1,구-강화) | #6 |

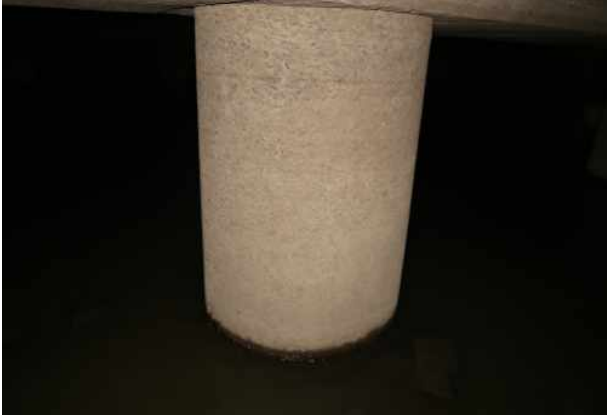
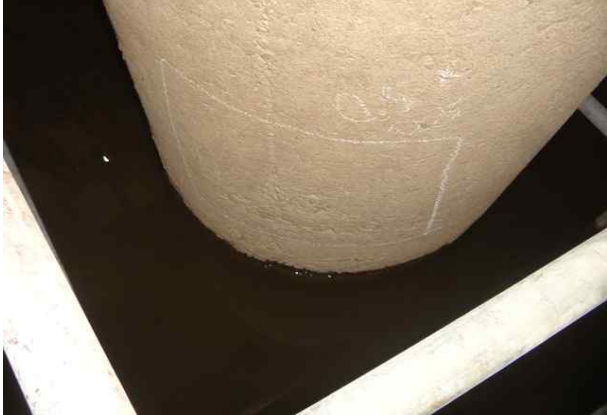
| 2022 상반기 | 2022 하반기 |
|---|---|
| 교각 기둥 재료분리 (P2, 구-서울) #7 | 교각 기둥 재료분리 (P2, 구-서울) 보수 실시중 #7 |

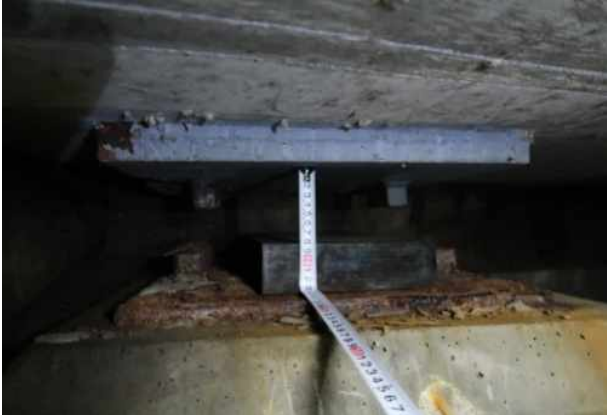
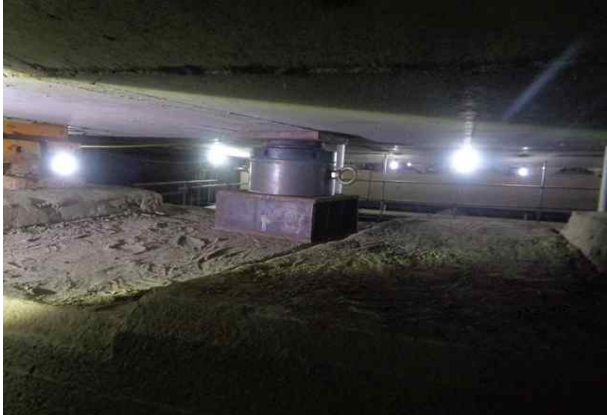
| 2022 상반기 | 2022 하반기 |
|---|---|
| 교대(A1) 보호콘크리트 이격 #8 | 교량반침 교체 진행현황 #8 |

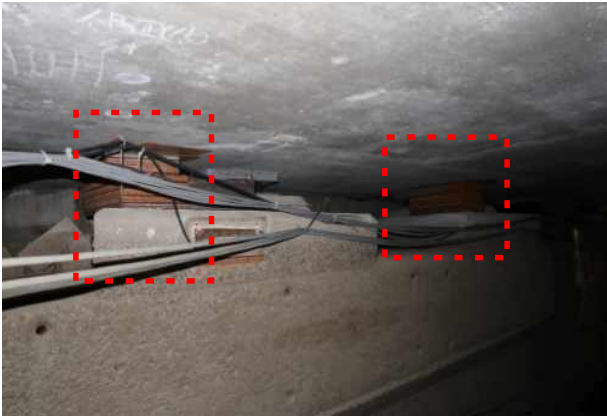
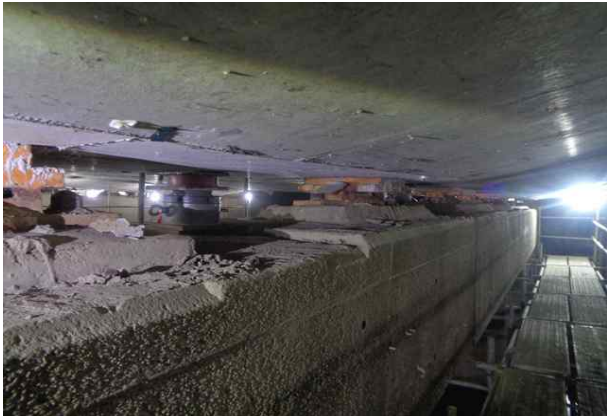
| 2022 상반기 | 2022 하반기 |
|---|---|
| 반침 들뜸구간-가고정반침 (A1, 신-서울) #9 | 교량반침 교체 진행현황 #9 |

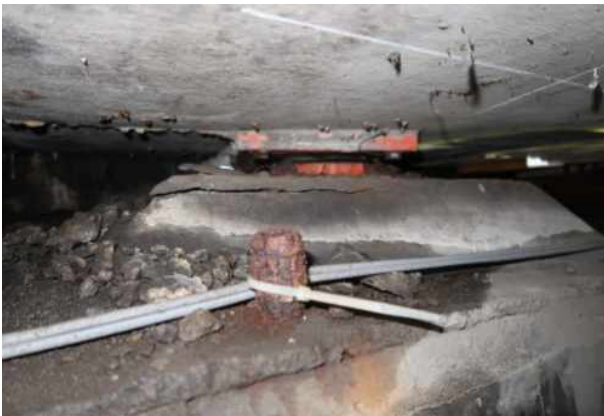
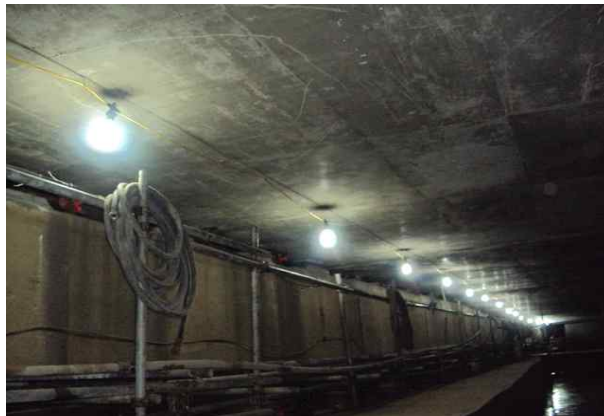
| 받침 몰탈박리/박락(A2-sh2, 구-강화) | #10 | 교량받침 교체 진행현황 | #10 |

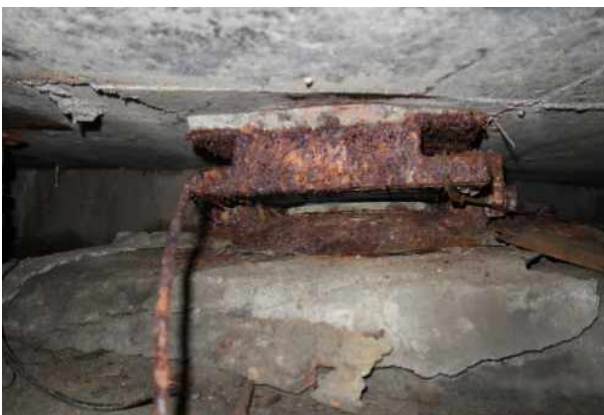
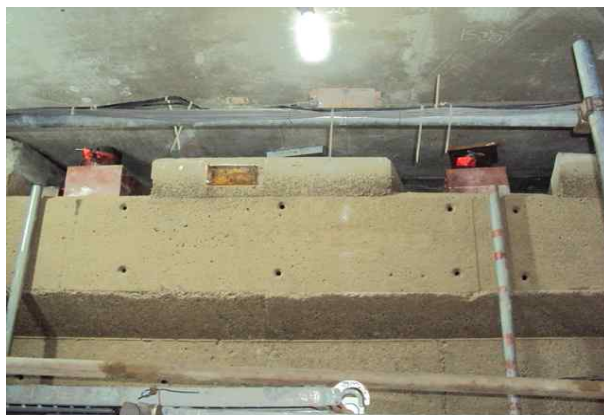
| #11 | | | #11 |

| 농번기 교각부 하천 수위(반침 침수) | | 교량반침 교체 진행현황 | |

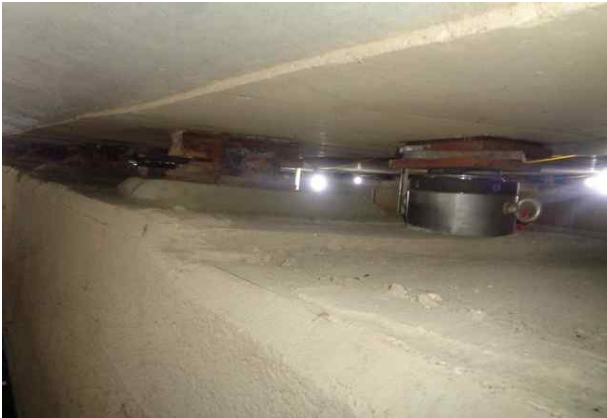
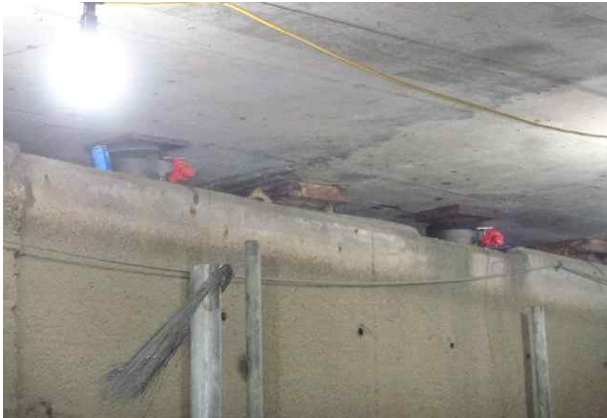
| #12 | #12 |

| 교량반침 교체 진행현황 | 교량반침 교체 진행현황 |

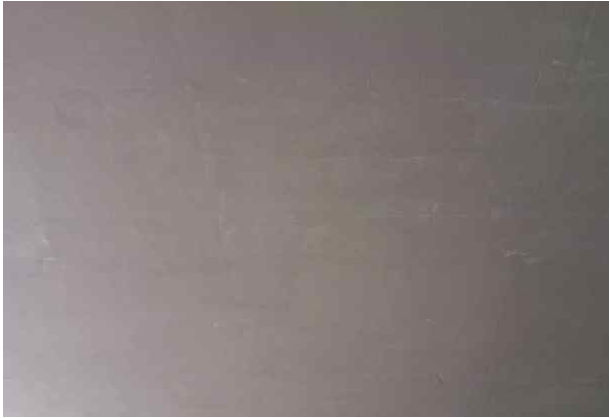
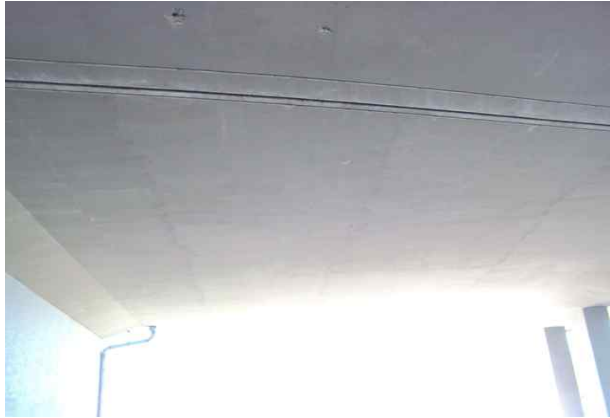
| 2022 상반기 | 2022 하반기 |
|---|---|
| 슬래브 보수(표면처리) (S2,서울) #1 | 슬래브 기보수부 상태양호 (S2,서울) #1 |

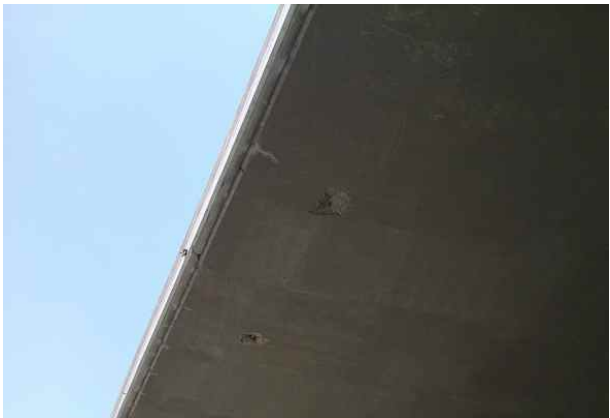
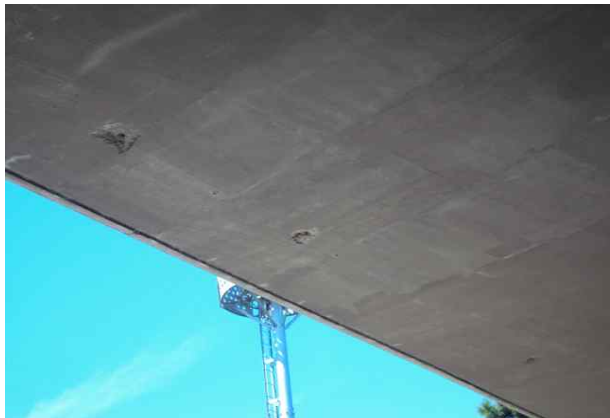
| 2022 상반기 | 2022 하반기 |
|---|---|
| 슬래브 박락(S2,강화) #2 | 슬래브 박락(S2,강화) #2 |

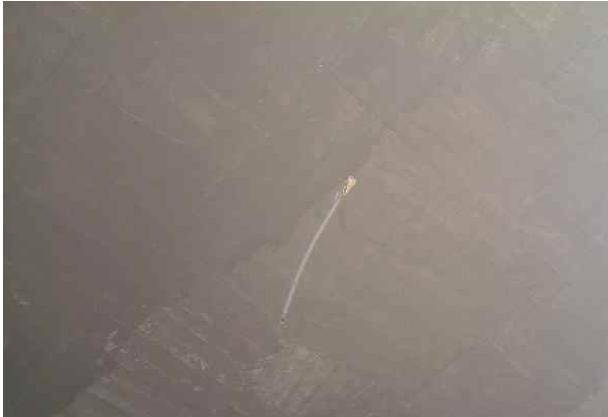
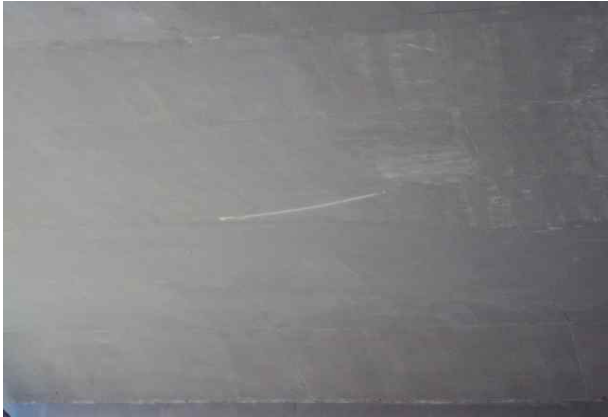
| 2022 상반기 | 2022 하반기 |
|---|---|
| 슬래브 박락(S1,서울) #3 | 슬래브 박락(S1,서울) #3 |

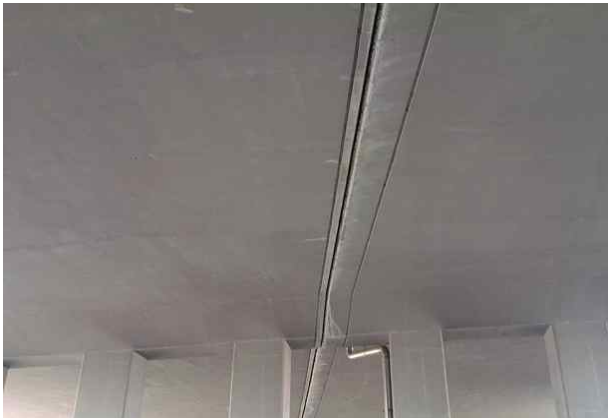
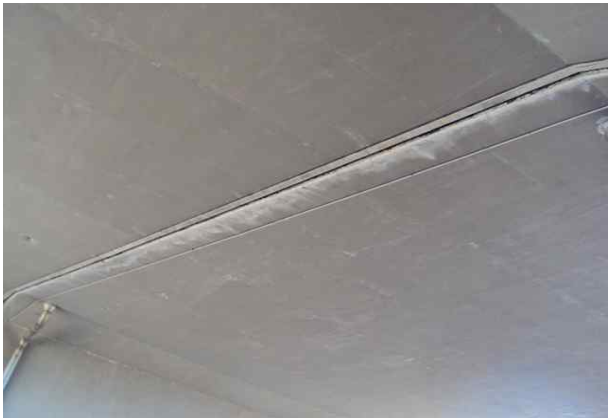
| 2022 상반기 | | 2022 하반기 | |
|---|---|---|---|
| 슬래브 균열(S1,서울) | #4 | 슬래브 균열(S1,서울) | #4 |

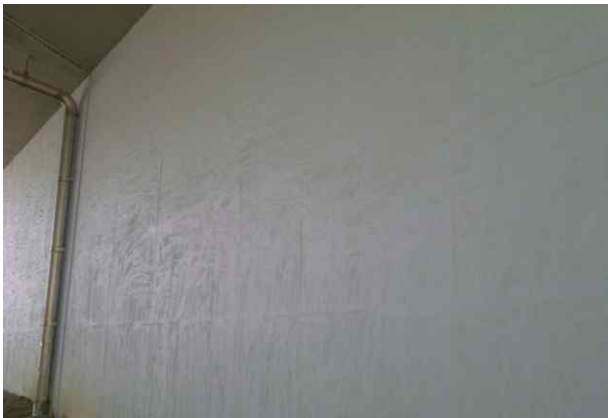
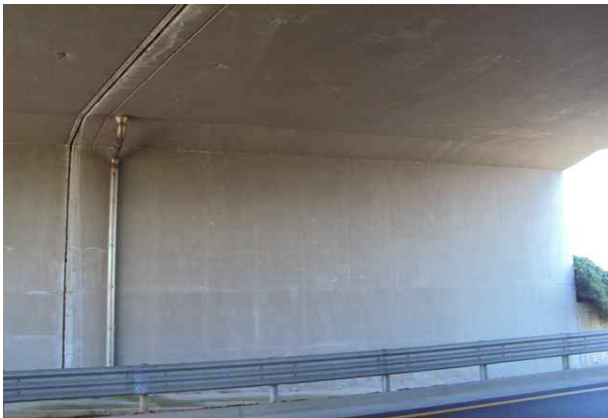
| 2022 상반기 | | 2022 하반기 | |
|---|---|---|---|
| 중조인트부 누수 및 백태 (S1~S2) | #5 | 중조인트부 누수 및 백태 (S1~S2) | #5 |

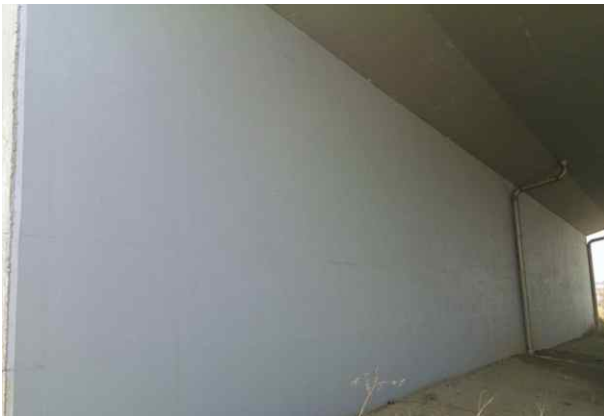
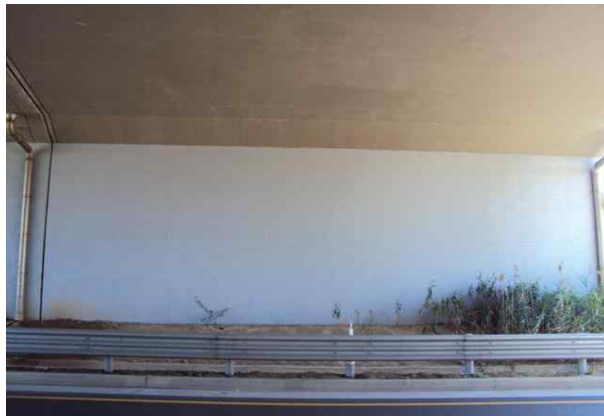
| 2022 상반기 | | 2022 하반기 | |
|---|---|---|---|
| 교대 기보수 상태양호(A1) | #6 | 교대 기보수 상태양호(A1) | #6 |

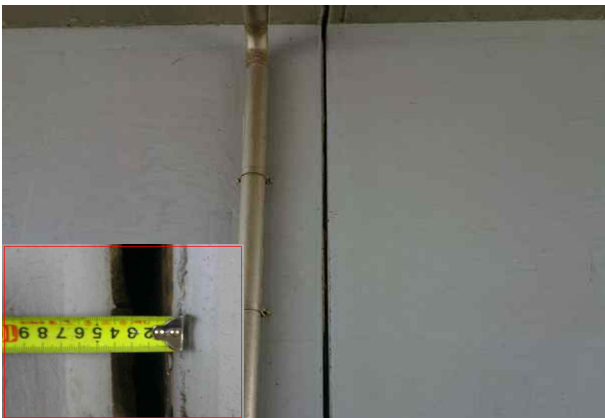
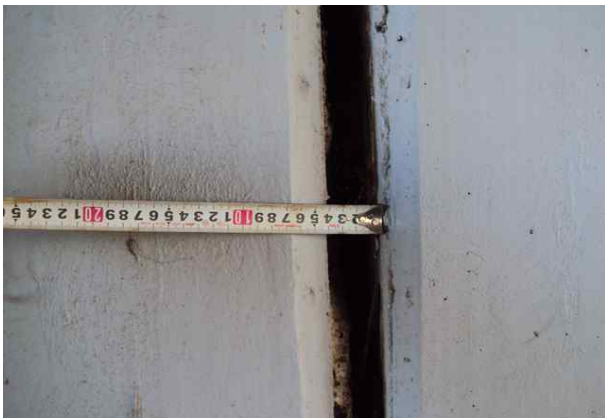
| 2022 상반기 | | 2022 하반기 | |
|---|--|---|---|
| 교대 기보수부 상태양호 (A2) | | #7 | 교대 기보수부 상태양호 (A2) |

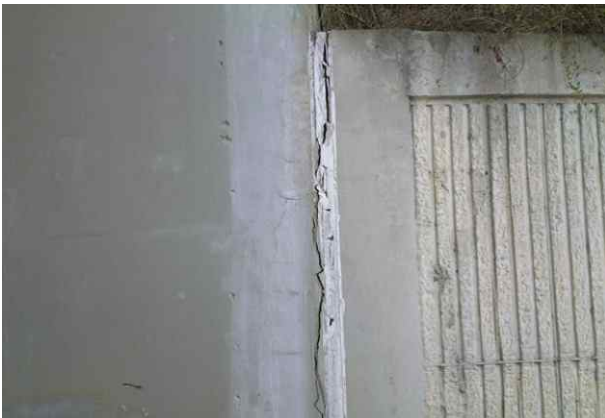
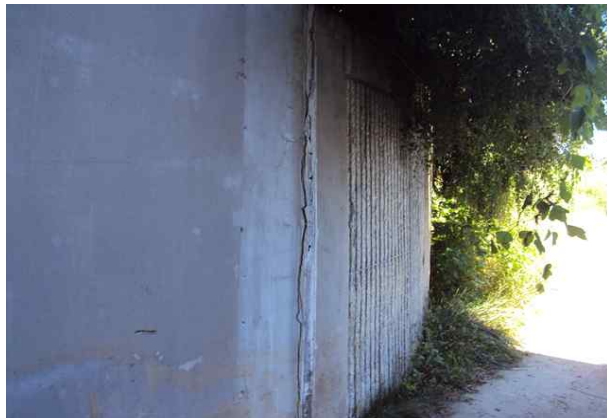
| 2022 상반기 | 2022 하반기 |
|---|---|
| 신축이음부 실린트 탈락 및 이격(A2)<br>#8 | 신축이음부 실린트 탈락 및 이격(A2)<br>#8 |

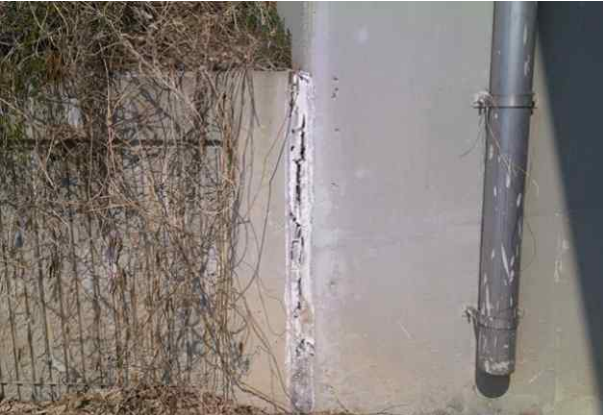
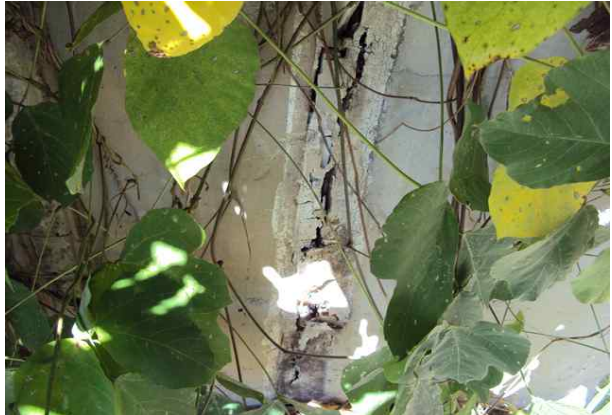
| 2022 상반기 | | 2022 하반기 | |
|---|--|---|---|
| 옹벽 접속부 실린트 이격(A1,우) | | #9 | 옹벽 접속부 실린트 이격(A1,우) |

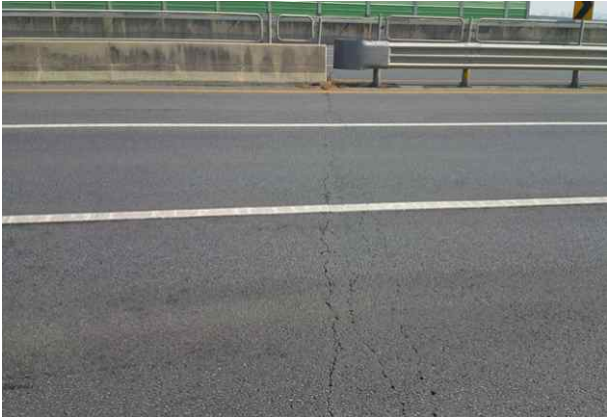
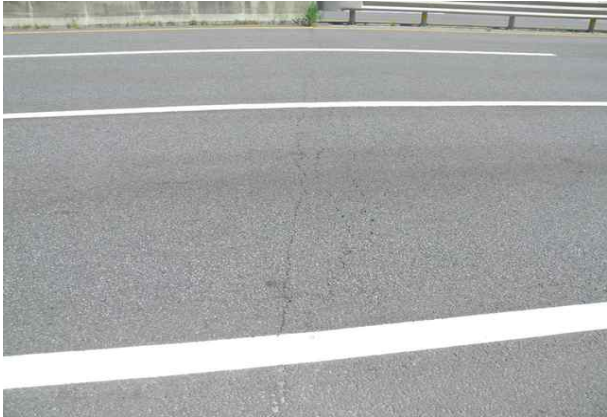
| 2022 상반기 | | 2022 하반기 | |
|---|--|---|--|
| 교면포장 상태양호 | | 교면포장 상태양호 | |

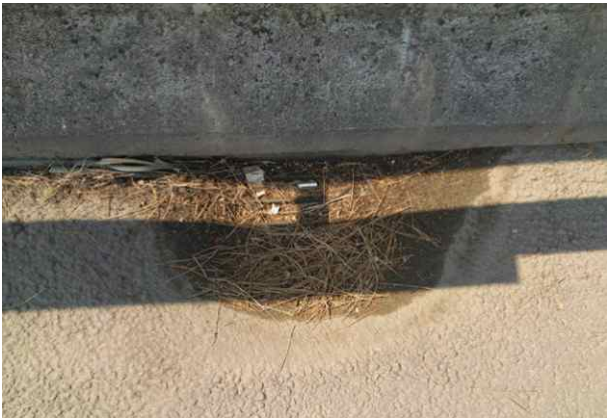
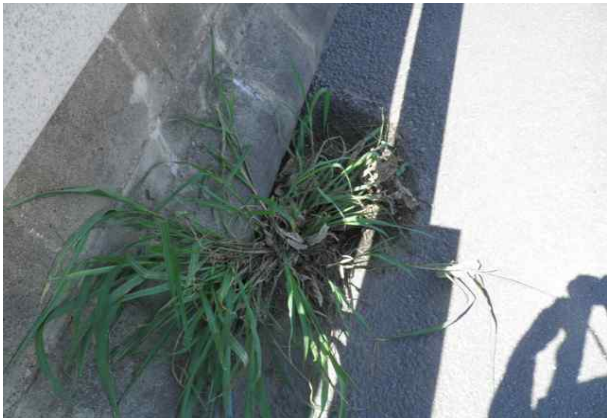
| 2022 상반기 | 2022 하반기 |
|---|---|
| 교면포장 접속부 균열 (A2,서울) #13 | 교면포장 접속부 균열 (A2,강화) #13 |

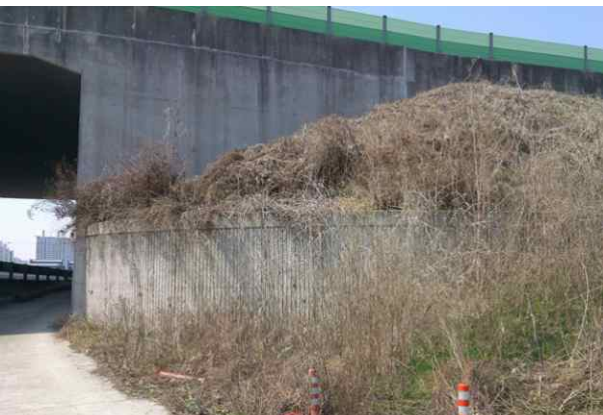
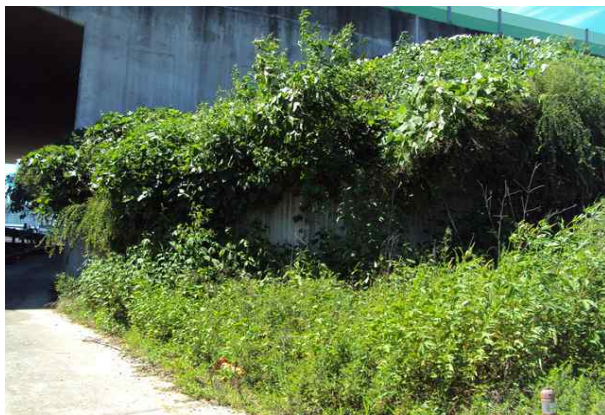
| 2022 상반기 | | 2022 하반기 | |
|---|---|---|---|
| | | 옹벽 상태양호 (A1,좌) #17 | 옹벽 상태양호 (A1,좌) #17 |

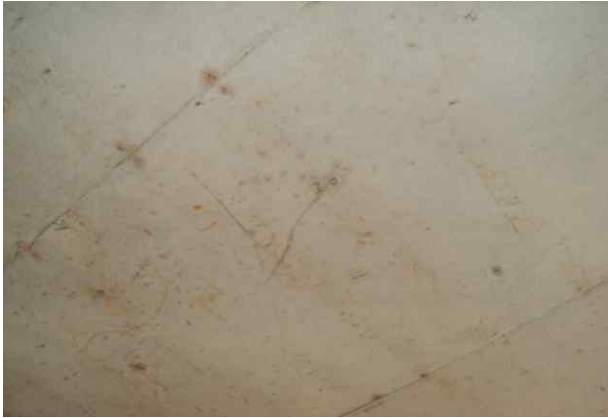
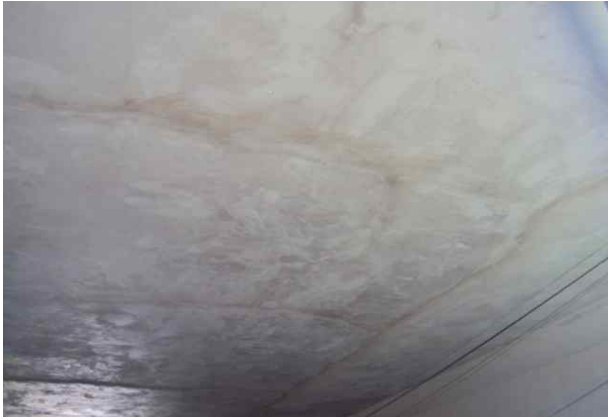
| 2022 상반기 | | 2022 하반기 | |
|---|---|---|---|
| 슬래브 종균열 (0.3mm미만) (S1,서울) | #1 | 슬래브 종균열 (0.3mm미만) (S1,서울) 보수 | #1 |

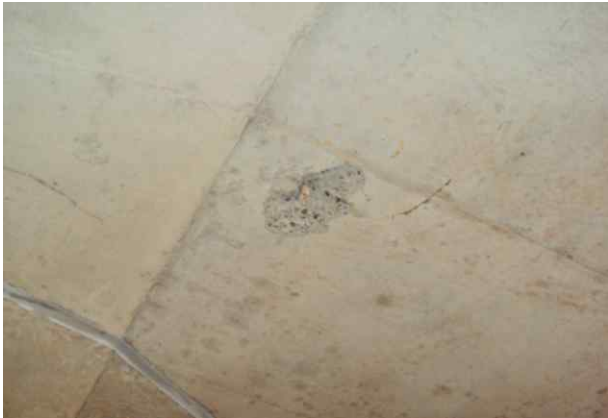
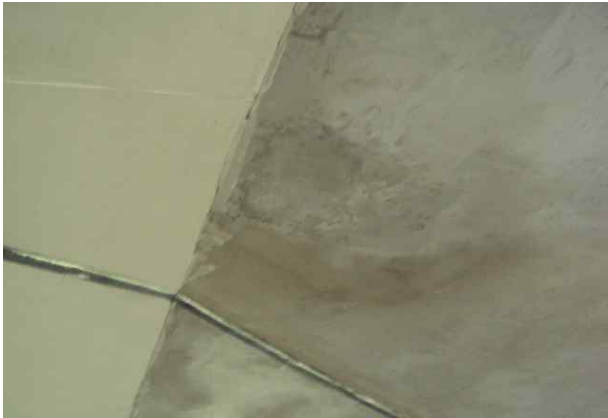
| 2022 상반기 | | 2022 하반기 | |
|---|---|---|---|
| 슬래브 박락 (0.2x0.2) (S2,서울) | #2 | 슬래브 박락 (0.2x0.2) (S2,서울) 보수 | #2 |

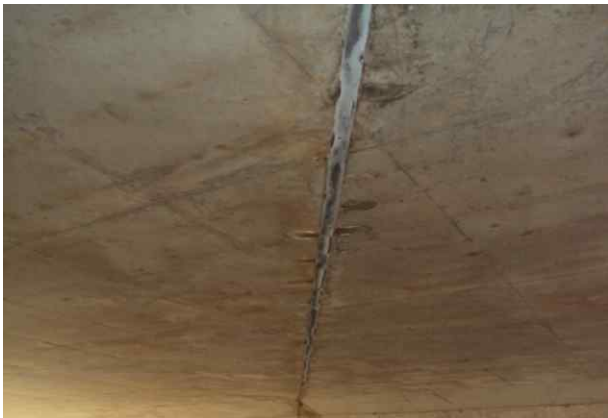
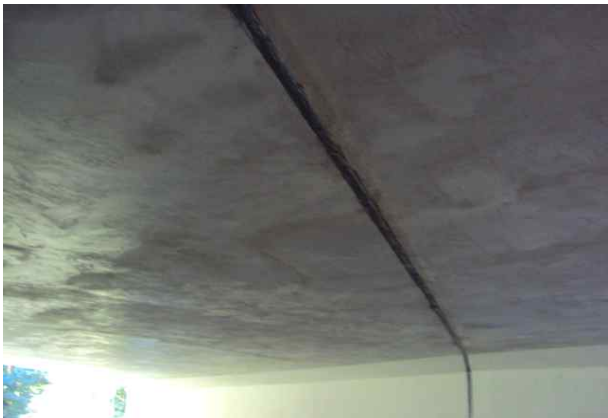
| 2022 상반기 | | 2022 하반기 | |
|---|---|---|---|
| 종조인트부 실런트 이격 및 누수 (S2) | #3 | 종조인트부 실런트 이격 및 누수 (S2) 보수 | #3 |

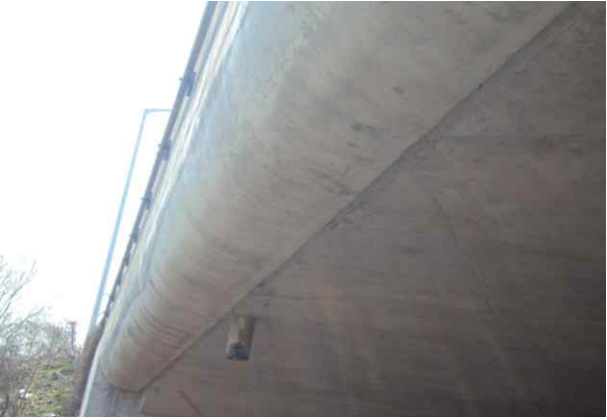
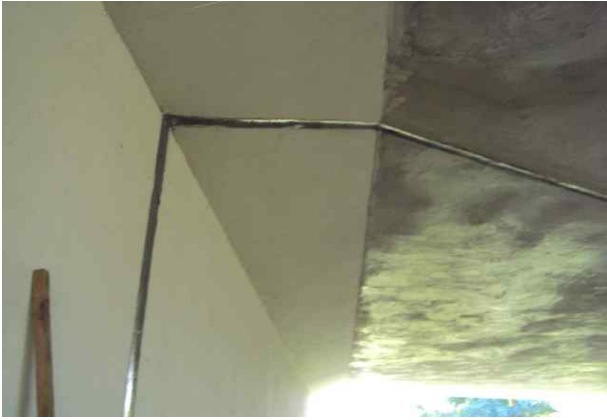
| 2022 상반기 | 2022 하반기 |
|---|---|
| 헌치부 균열 (0.3mm미만) (S2,강화) #4 | 헌치부 균열 (0.3mm미만) (S2,강화) 보수 #4 |

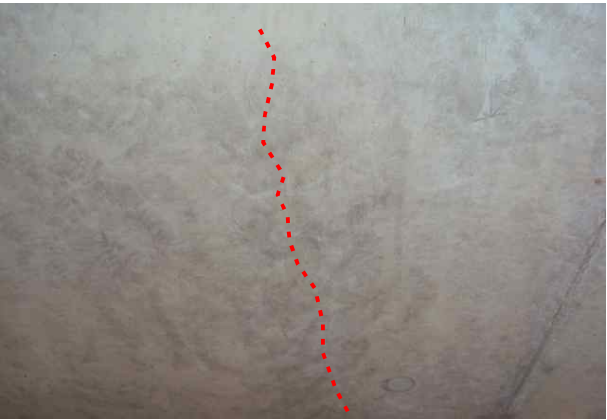
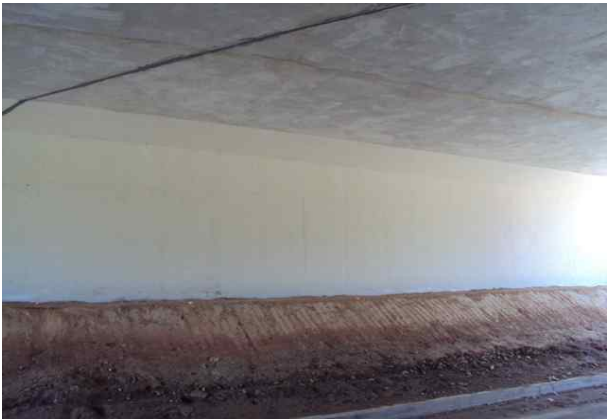
| 2022 상반기 | 2022 하반기 |
|---|---|
| 교대 벽체 수직균열 (0.3mm이상) (A1) #5 | 교대 벽체 수직균열 (0.3mm이상) (A1) #5 |

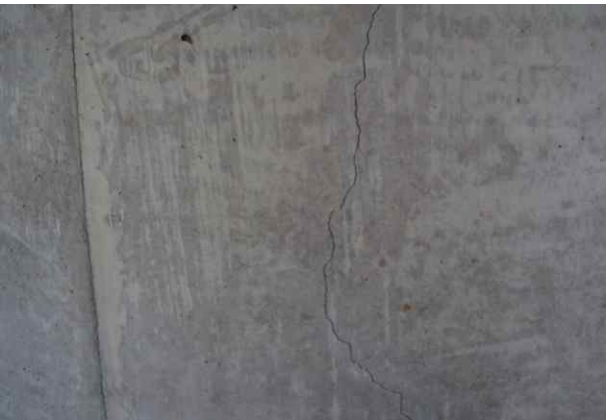
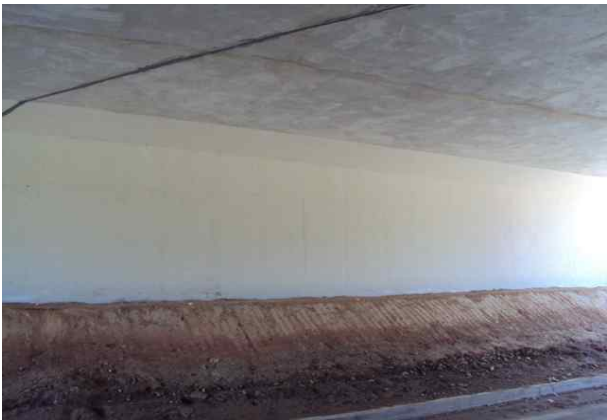
| 2022 상반기 | 2022 하반기 |
|---|---|
| 교대 벽체 수직균열 (0.3mm이상) (A2) #6 | 교대 벽체 수직균열 (0.3mm이상) (A2) #6 |

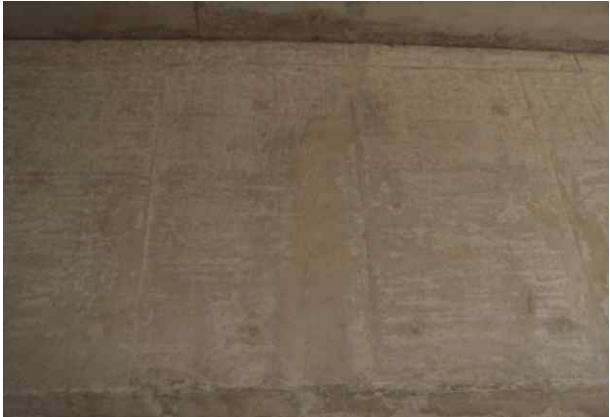
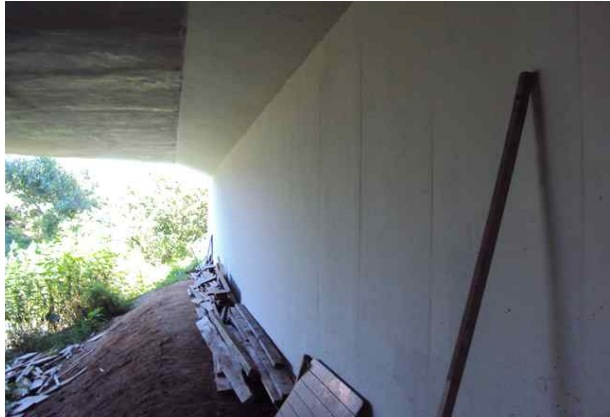
| 2022 상반기 | | 2022 하반기 | |
|---|---|---|---|
| 교각 수직균열 (0.3mm 이상) (P2) | 교각 수직균열 (0.3mm 이상) (P2) | #7 | #7 |

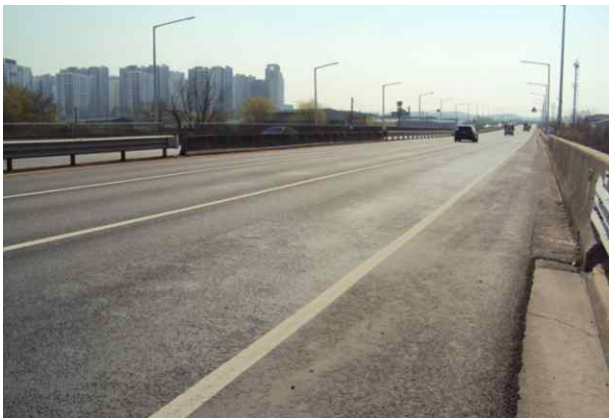
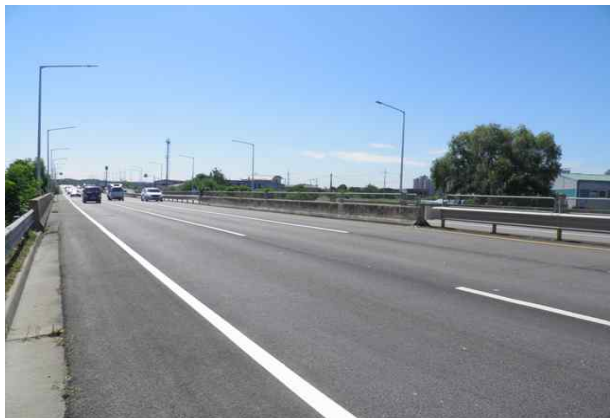
| 2022 상반기 | | 2022 하반기 | |
|---|---|---|---|
| 교면포장 상태양호 | 교면포장 상태양호 | #8 | #8 |

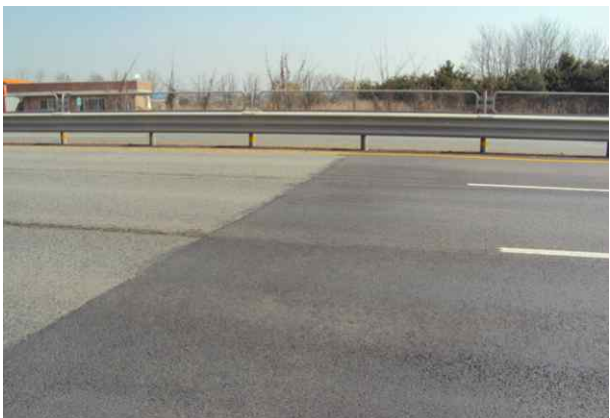
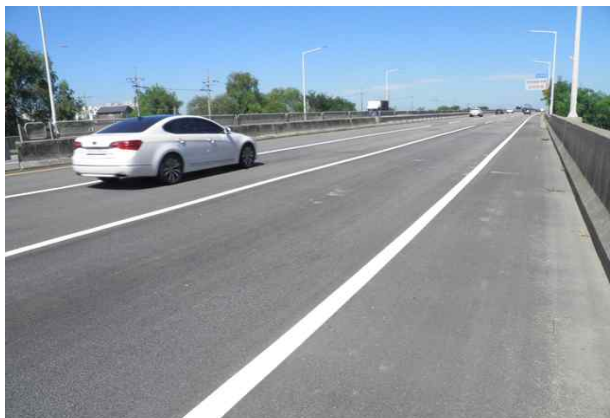
| 2022 상반기 | | 2022 하반기 | |
|---|---|---|---|
| 교면포장 상태양호 | 교면포장 상태양호 | #9 | #9 |

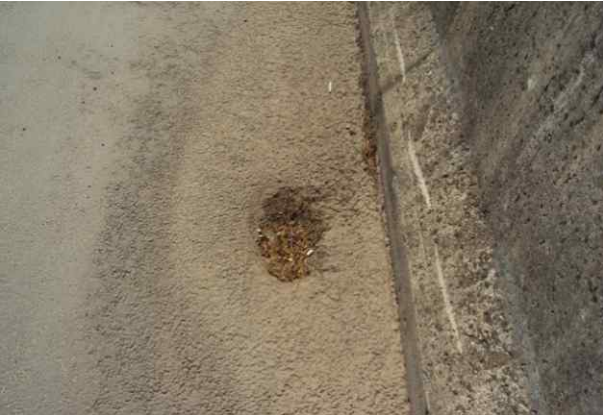
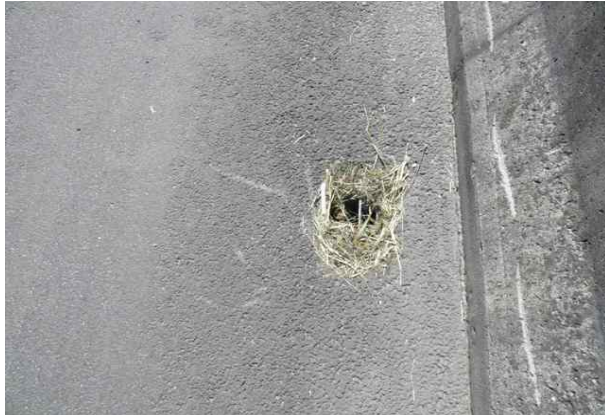
| 2022 상반기 | | 2022 하반기 | |
|---|---|---|---|
| | | 배수구 막힘 (S1,서울) | #10 |

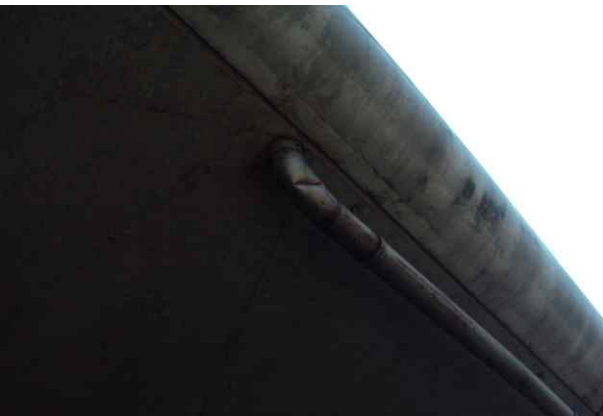
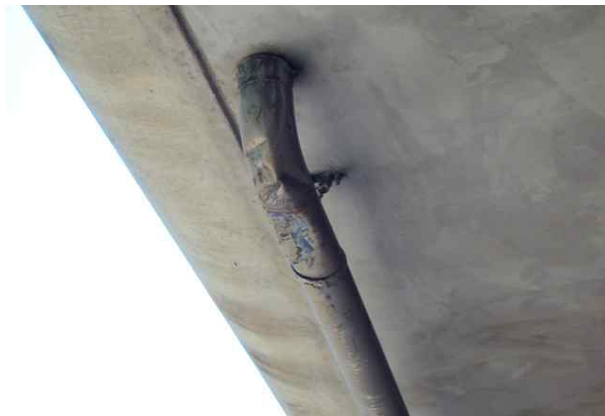
| 2022 상반기 | | 2022 하반기 | |
|---|---|---|---|
| | | 배수관 변형 (S1,서울) | #11 |

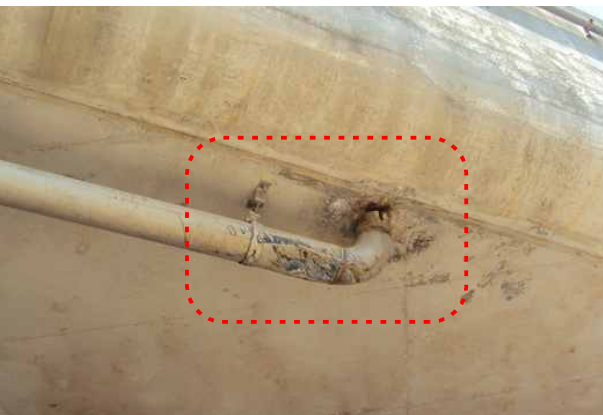
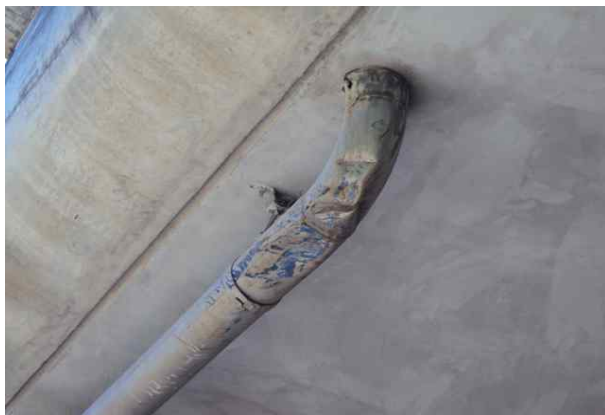
| 2022 상반기 | | 2022 하반기 | |
|---|---|---|---|
| | | 배수관 변형 (S1,강화) | #12 |

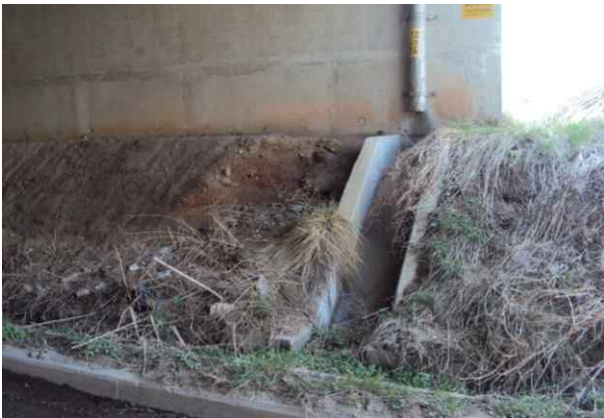
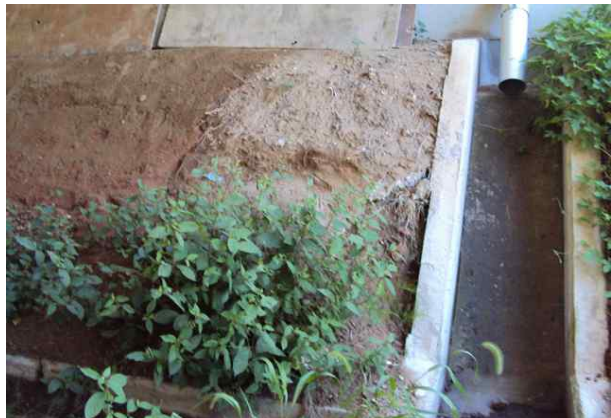
| 2022 상반기 | | 2022 하반기 | |
|---|--|---|--|
| #13 | | #13 | |

| 2022 상반기 | | 2022 하반기 | |
|---|--|---|--|
| 배수로 사면 유실(S1) | | 배수로 사면 유실(S1) | |

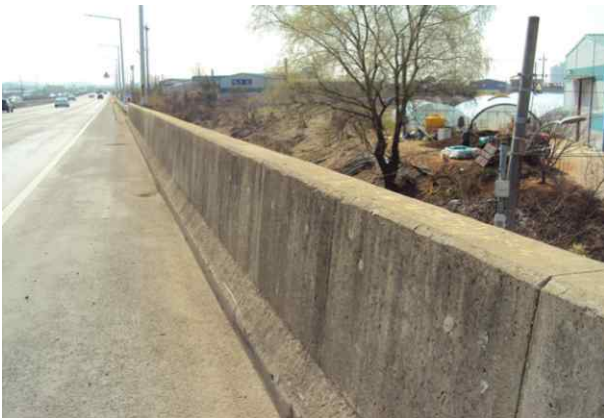
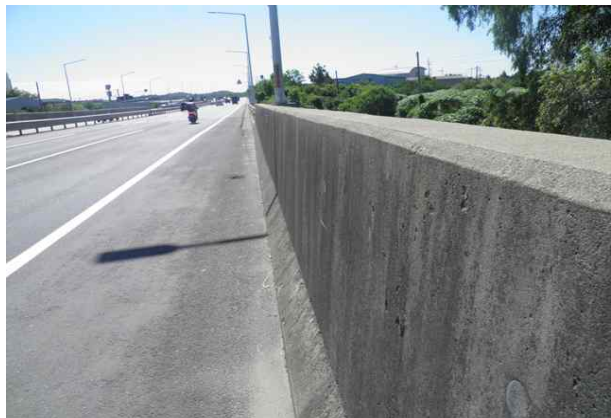
| 2022 상반기 | | 2022 하반기 | |
|---|--|---|---|
| 방호벽 상태양호(S1~S2,서울) | | #14 | 방호벽 상태양호(S1~S2,서울) |

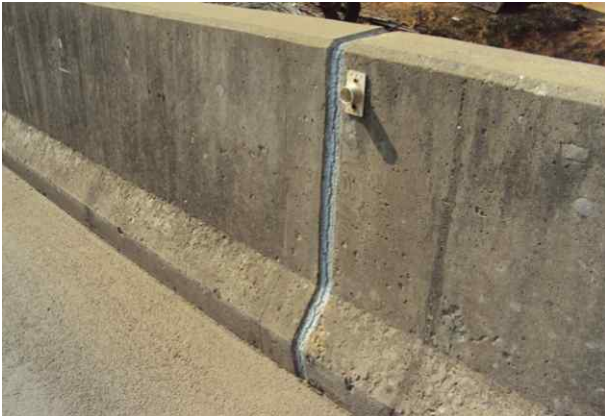
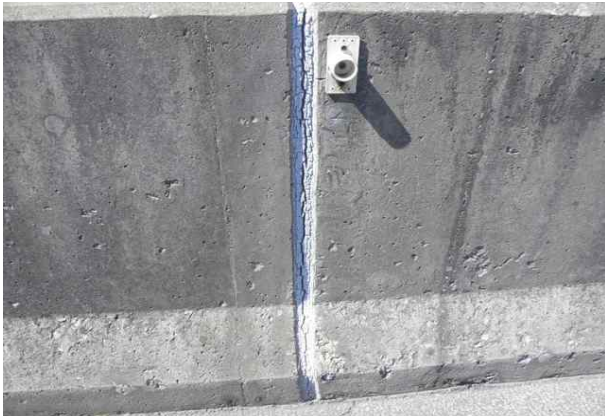
| 2022 상반기 | | 2022 하반기 | |
|---|---|---|---|
| 방호벽 실런트 열화(S1,서울) | #15 | 방호벽 실런트 열화(S1,서울) | #15 |

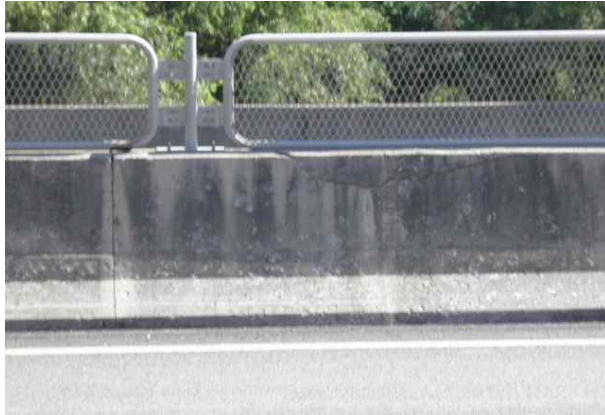
| 2022 상반기 | | 2022 하반기 | |
|---|---|---|---|
| | | 중앙분리대 박리(S1) | #16 |

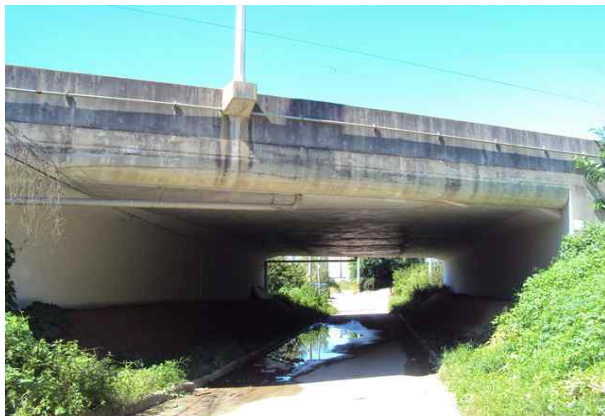
| 2022 상반기 | | 2022 하반기 | |
|---|---|---|---|
| | | 통과높이 표지판 미설치(S1) | #17 |

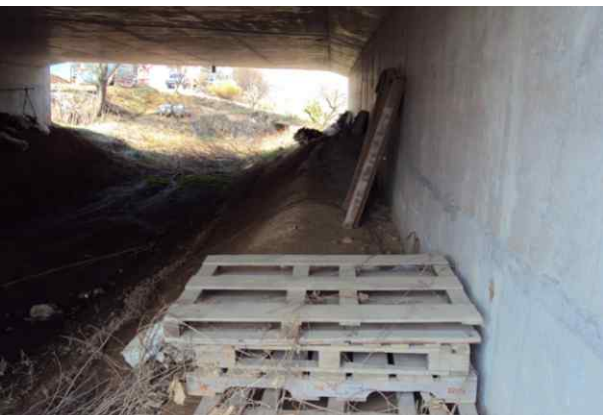
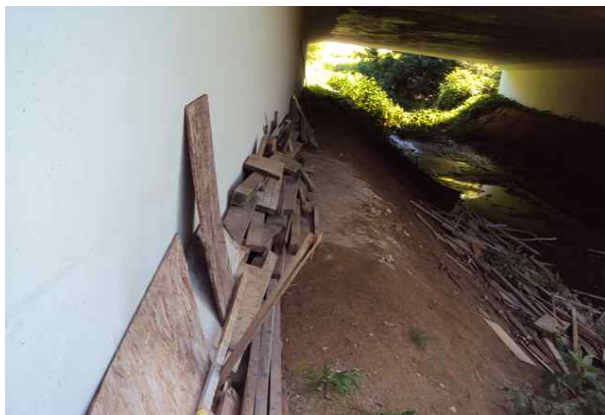
| 2022 상반기 | | 2022 하반기 | |
|---|---|---|---|
| | | 화재위험 물질 적치(S2) | #18 |

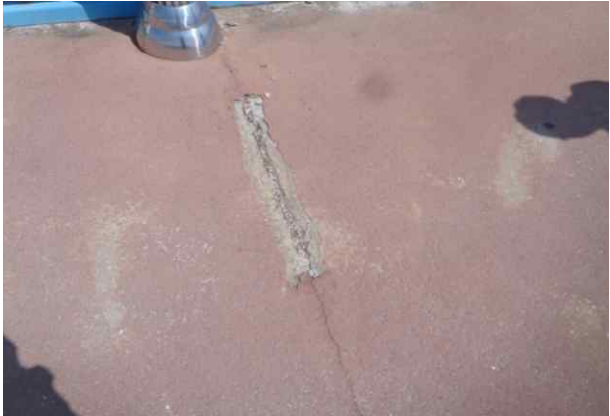
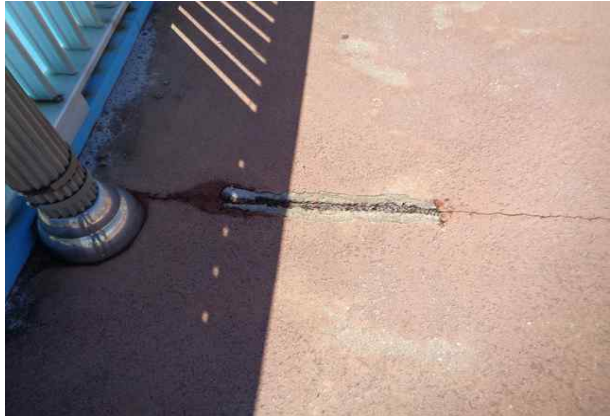
| 2022 상반기 | | 2022 하반기 | |
|---|---|---|---|
| | | 보도부 상면 포장파손 (0.2×0.8) | #1 |

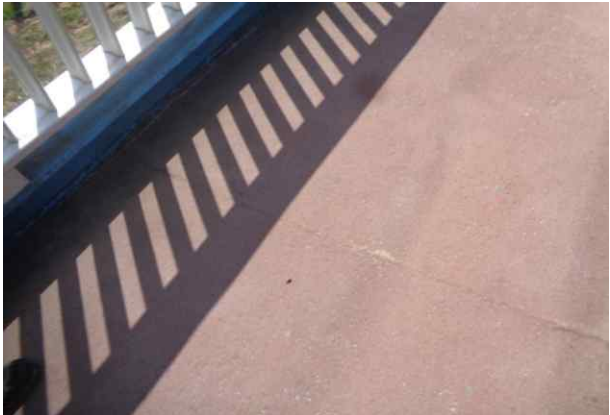
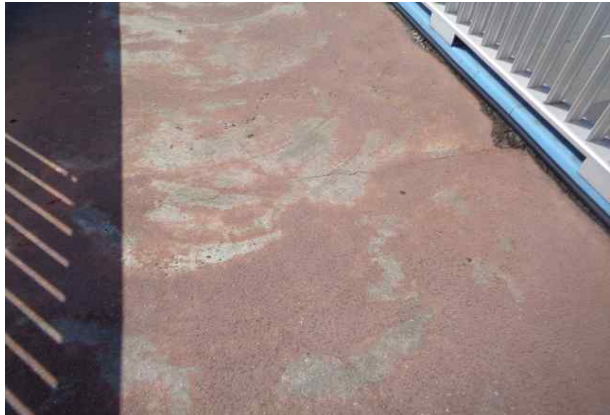
| 2022 상반기 | | 2022 하반기 | |
|---|---|---|---|
| | | 보도부 상면 포장균열 (2.0m) | #2 |

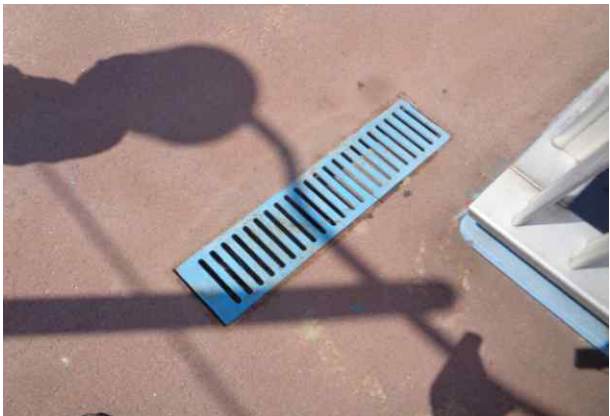
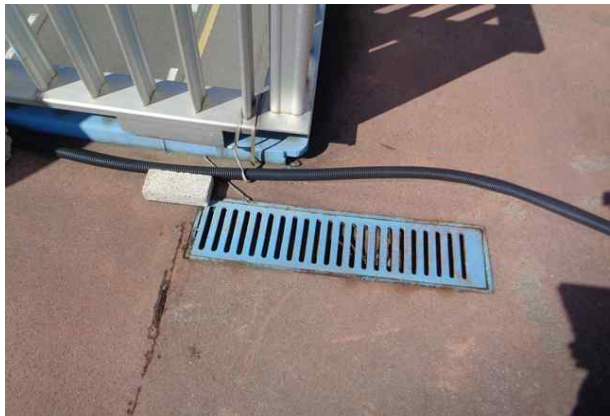
| 2022 상반기 | | 2022 하반기 | |
|---|---|---|---|
| | | 배수구 상태양호 | #3 |
