# 부 록

## 시 설 물 별 사 진 첵

## 1. 현덕IC교

## 1.1 외관조사 주요 손상현황(현덕IC교)

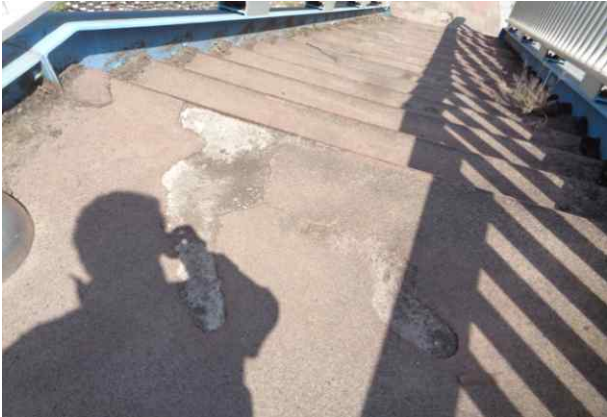
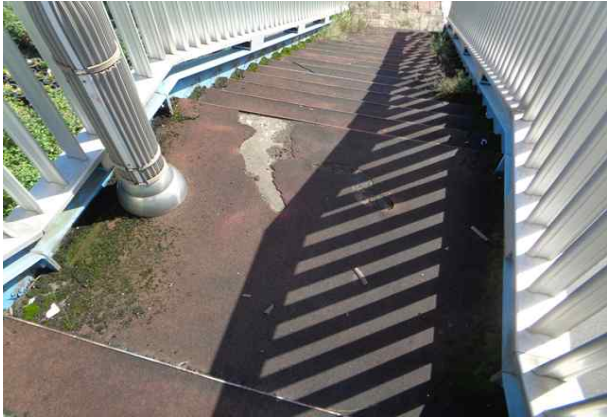
| 2022 상반기 | 2022 하반기 |
|---|---|
| 계단부 상면 포장박리 (0.3×0.3) #4 | 계단부 상면 포장박리 (0.3×0.3) #4 |

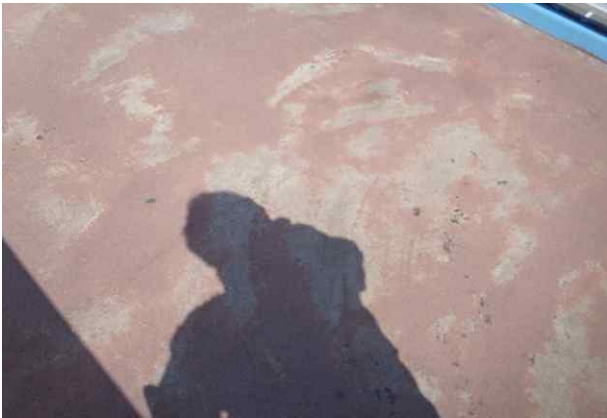
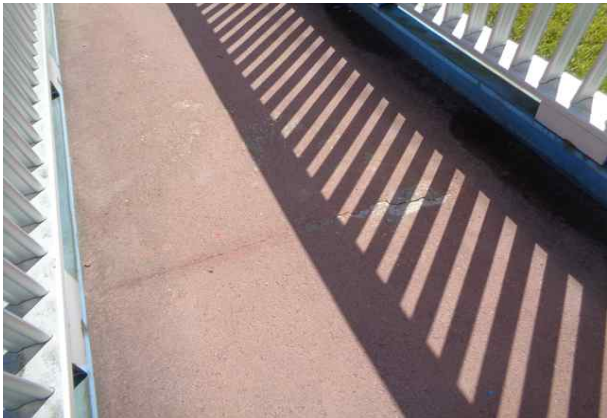
| 2022 상반기 | 2022 하반기 |
|---|---|
| 경사로 상면 포장균열 (2.0m) #5 | 경사로 상면 포장균열 (2.0m) #5 |

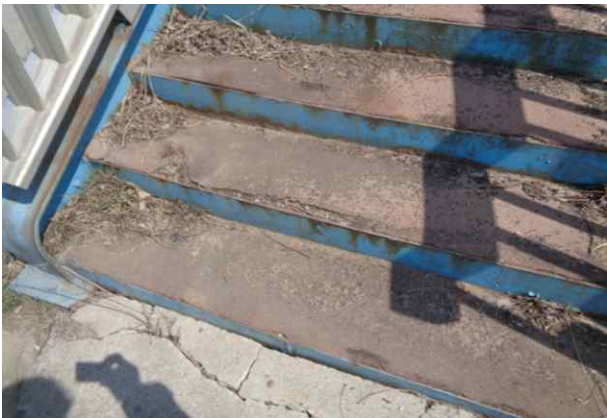
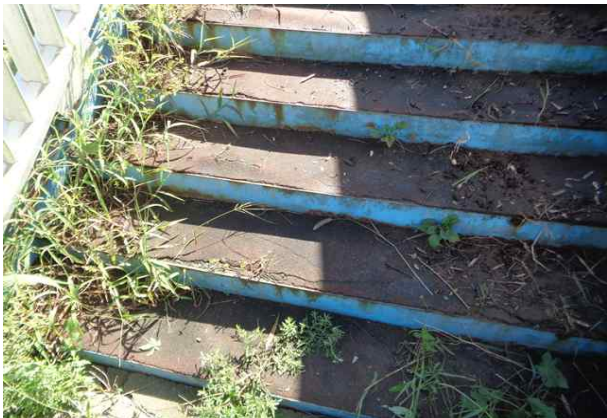
| 2022 상반기 | 2022 하반기 |
|---|---|
| 계단부 상면 포장박리 (0.2×0.5) #6 | 계단부 상면 포장박리 (0.2×0.5) #6 |

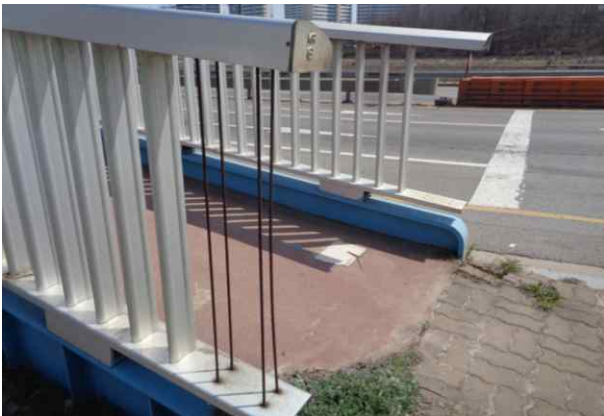
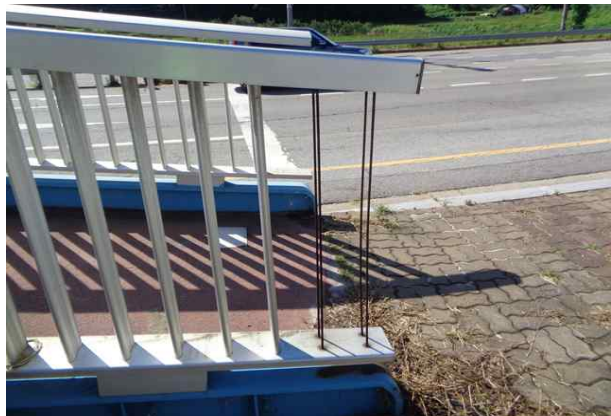
| 2022 상반기 | | 2022 하반기 | |
|---|--|---|--|
| #7 | | #7 | |

| 2022 상반기 | | 2022 하반기 | |
|---|--|---|--|
| 난간부 파손 (2EA) | | 난간부 파손 (4EA) | |

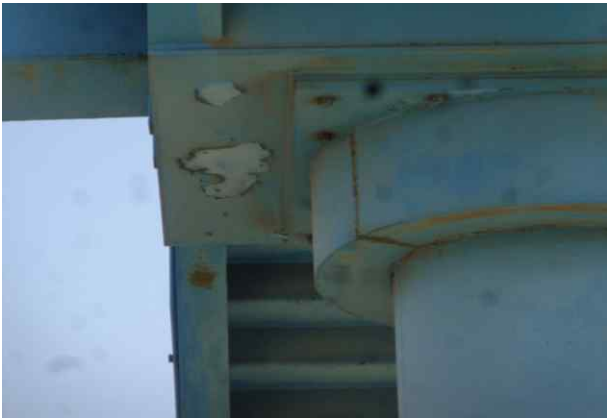
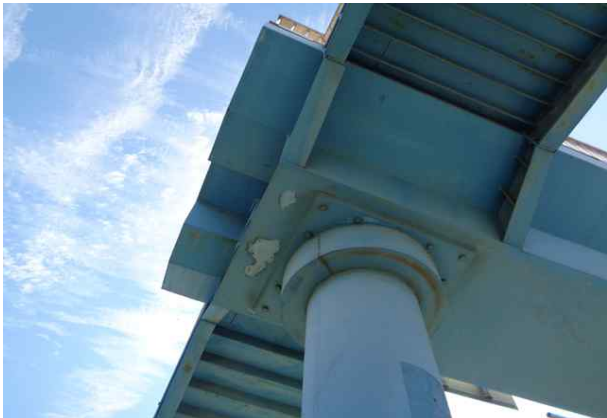
| 2022 상반기 | | 2022 하반기 | |
|---|--|---|---|
| | | | #8 |

| 2022 상반기 | | 2022 하반기 | |
|---|--|---|---|
| 거더 하면 도장박리 (0.5×2.0) | | #8 | 거더 하면 도장박리 (0.5×2.0) |

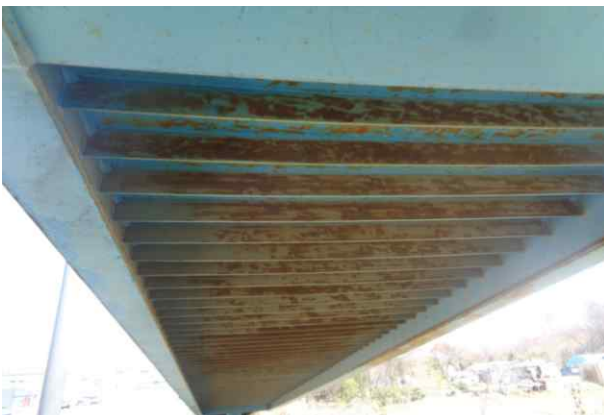
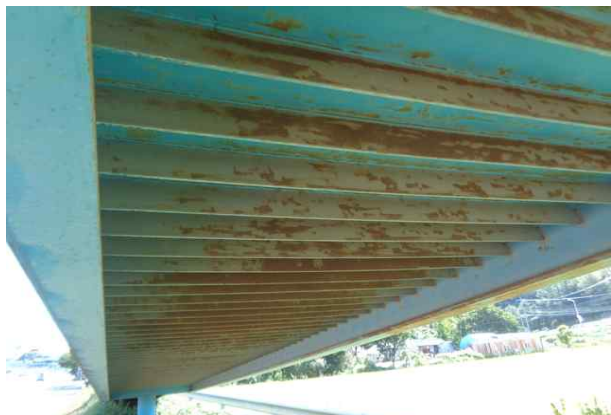
| 2022 상반기 | | 2022 하반기 | |
|---|--|---|--|
| #9 | | #9 | |

| 2022 상반기 | | 2022 하반기 | |
|---|--|---|--|
| 경사로 하면 부식 (1.5×13.0) | | 경사로 하면 부식 (1.5×13.0) | |

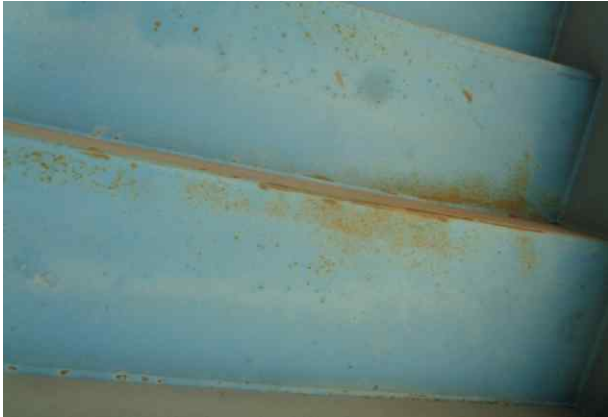
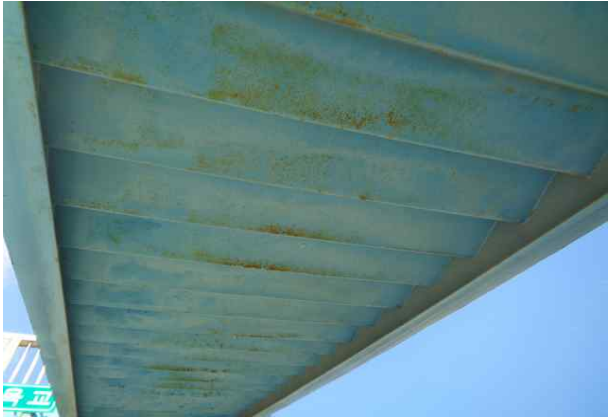
| 2022 상반기 | 2022 하반기 |
|---|---|
| 계단부 하면 부식 (2.0×6.0) #10 | 계단부 하면 부식 (2.0×6.0) #10 |

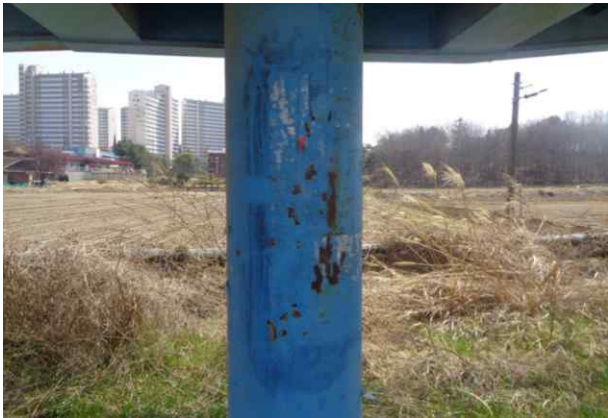
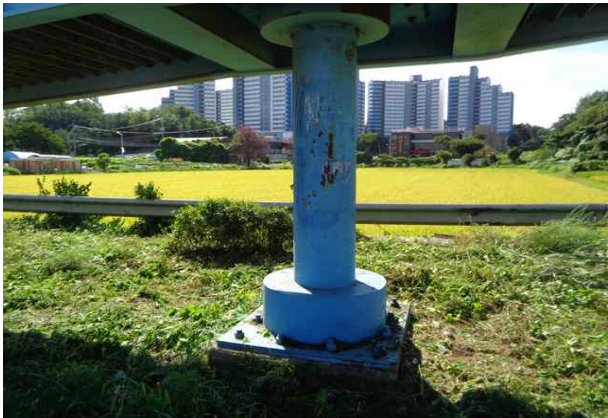
| 2022 상반기 | 2022 하반기 |
|---|---|
| 경사로 하부구조 도장박리/부식 (0.4×1.0) #11 | 경사로 하부구조 도장박리/부식 (0.4×1.0) #11 |

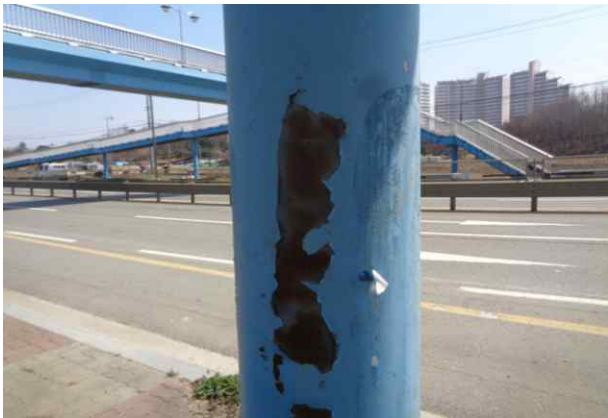
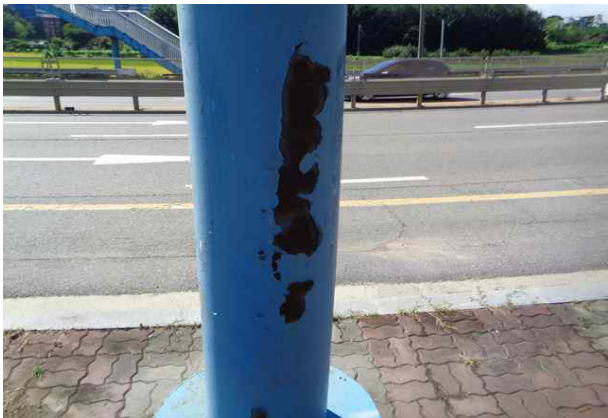
| 2022 상반기 | 2022 하반기 |
|---|---|
| 경사로 하부구조 도장박리/부식 (0.3×1.8) #12 | 경사로 하부구조 도장박리/부식 (0.3×1.8) #12 |

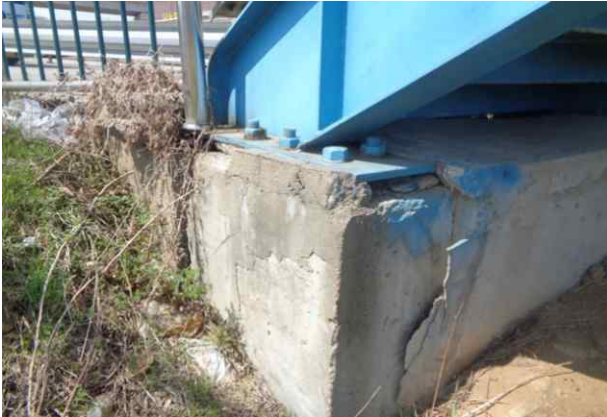
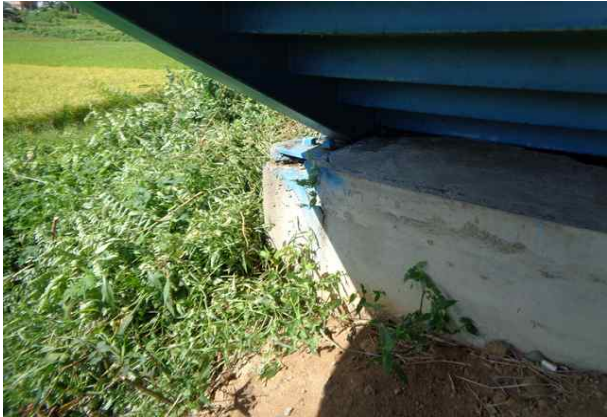
| 2022 상반기 | | 2022 하반기 | |
|---|--|---|---|
| | | | #13 |

| 2022 상반기 | | 2022 하반기 | |
|---|--|---|---|
| 하부구조 기초부 파손(1.0×1.0) | | #13 | 하부구조 기초부 파손(1.0×1.0) |

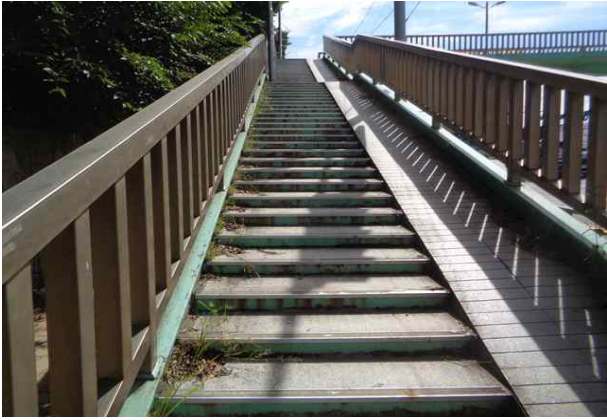
| 계단부 부식/도장박리 (1.5×8.0) #1 | 계단부 부식/도장박리 (1.5×10.0) #1 |

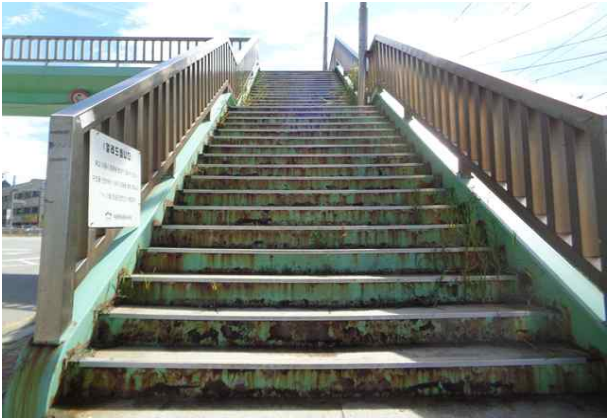
| 계단부 부식/도장박리 (1.5×13.0) #2 | 계단부 부식/도장박리 (1.5×10.0) #2 |

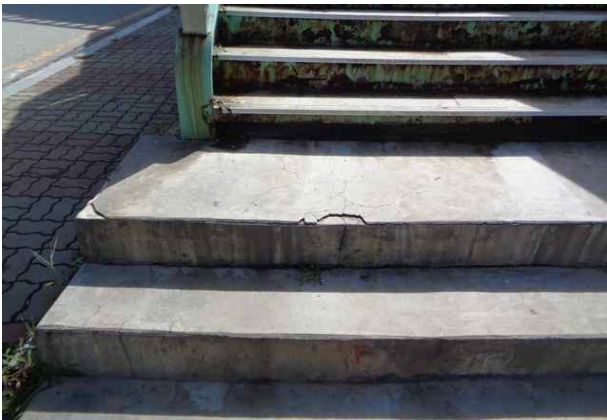
| 계단부 계단참 파손 (0.5×3.0) #3 | 계단부 계단참 파손 (0.5×3.0) #3 |

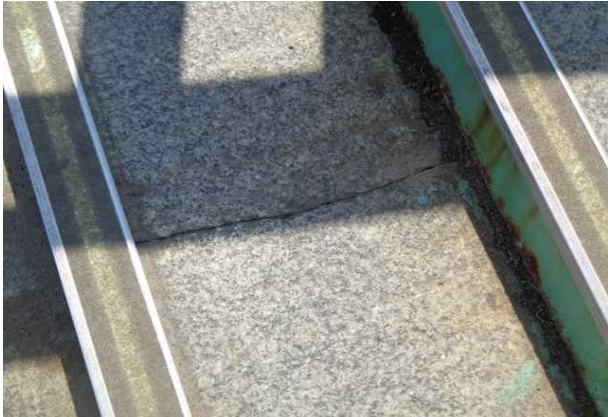
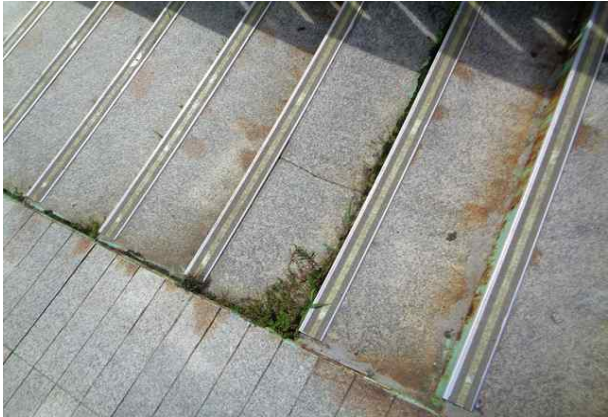
| 2022 상반기 | 2022 하반기 |
|---|---|
| 계단부 상면 대리석 파손(1EA) #4 | 계단부 상면 대리석 파손(1EA) #4 |

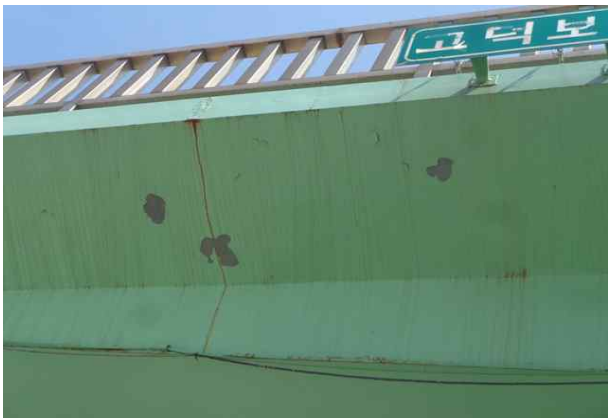
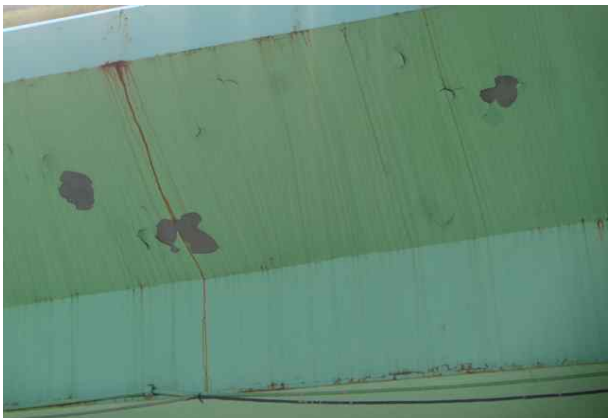
| 2022 상반기 | 2022 하반기 |
|---|---|
| 거더 하면 도장박리(0.3×0.3) #5 | 거더 하면 도장박리(0.3×0.3) #5 |

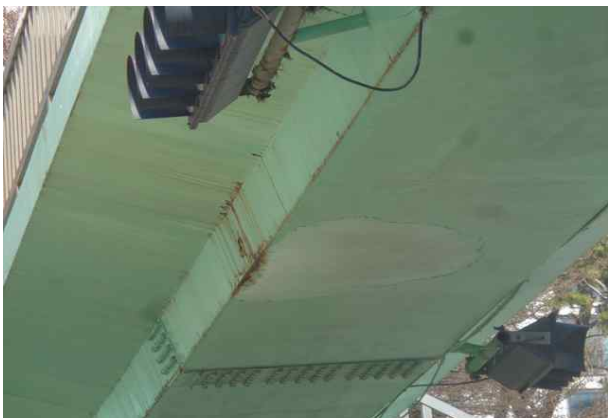
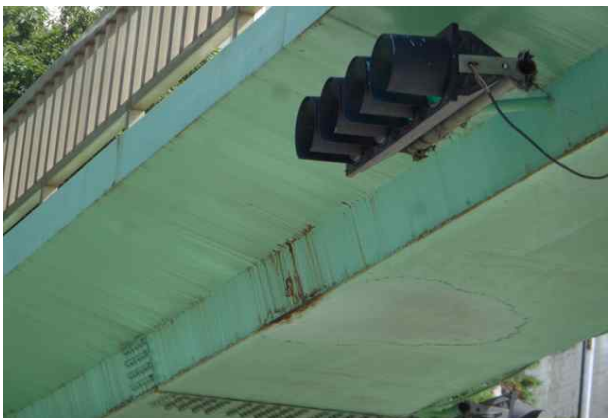
| 2022 상반기 | 2022 하반기 |
|---|---|
| 거더 하면 도장박리(1.0×1.0) #6 | 거더 하면 도장박리(1.0×1.0) #6 |

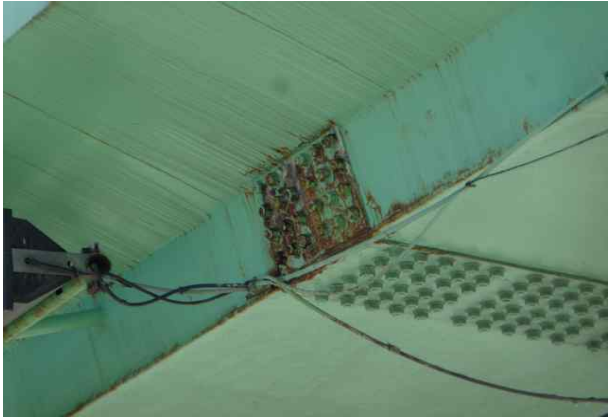
| 2022 상반기 | 2022 하반기 |
|---|---|
| 거더 측면 도장박리/부식(0.5×0.5) #7 | 거더 측면 도장박리/부식(0.5×0.5) #7 |

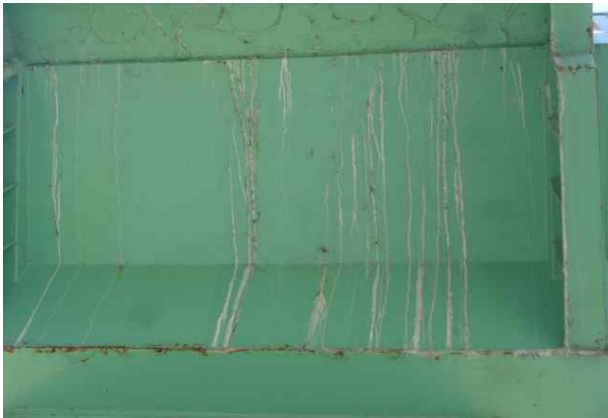
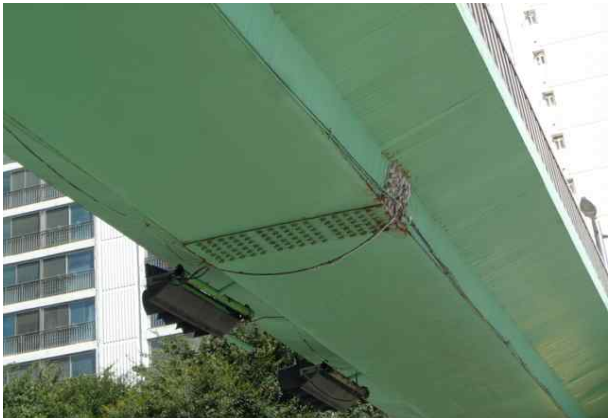
| 2022 상반기 | 2022 하반기 |
|---|---|
| 거더 하면 백태(0.6×1.5) #8 | 거더 하면 백태(0.5×0.5) #8 |

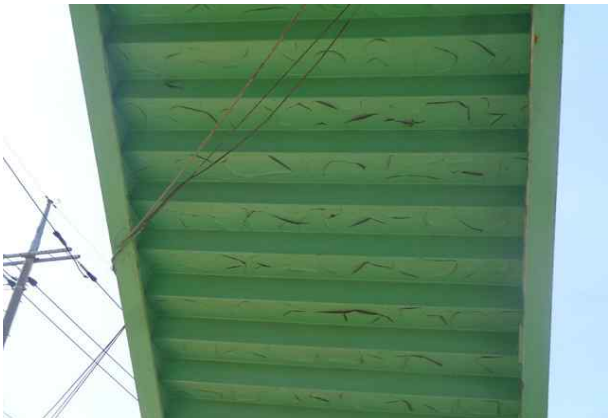
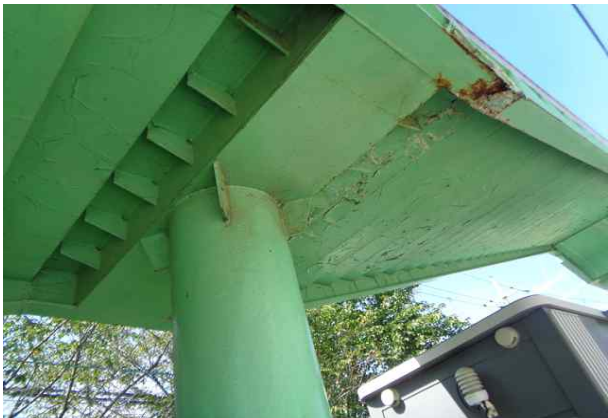
| 2022 상반기 | 2022 하반기 |
|---|---|
| 계단부 하면 도장박리(1.5×7.0) #9 | 계단부 하면 도장박리(1.5×7.0) #9 |

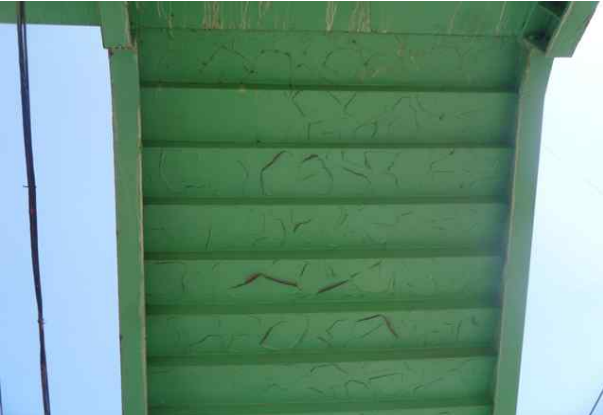
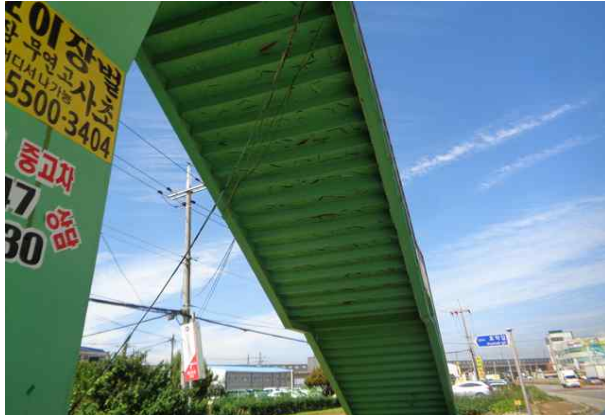
| | | 계단부 하면 도장박리 (1.5×7.0) | #10 |

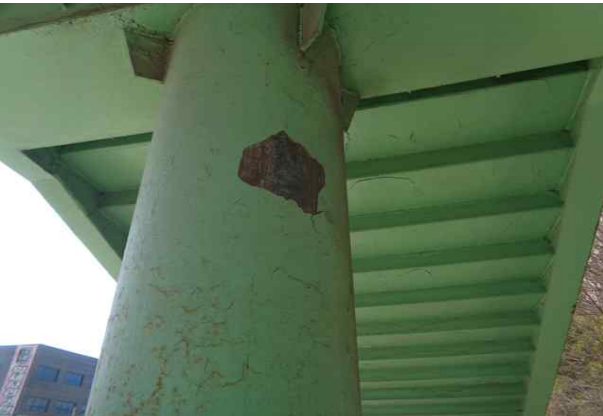
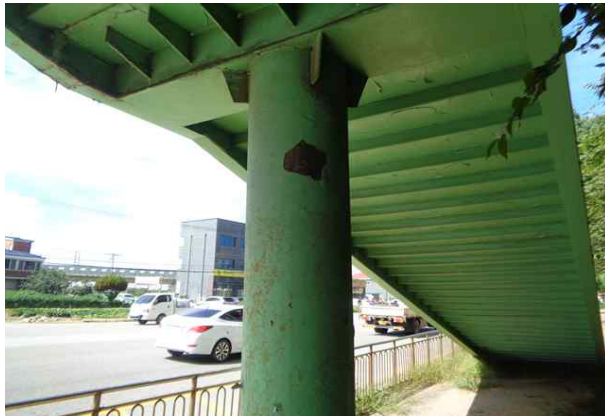
| 2022 상반기 | 2022 하반기 | 하부구조 부식/도장박리 (2.0×2.0) | #11 |

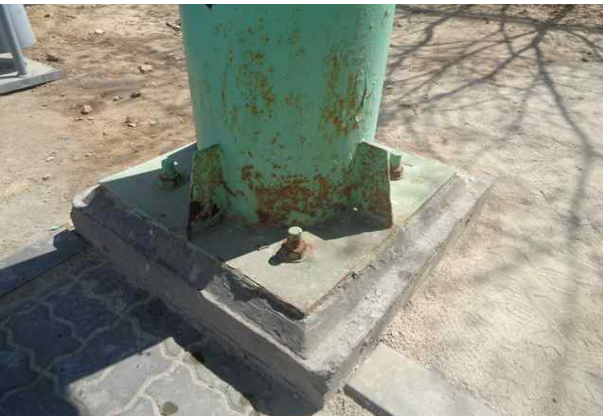
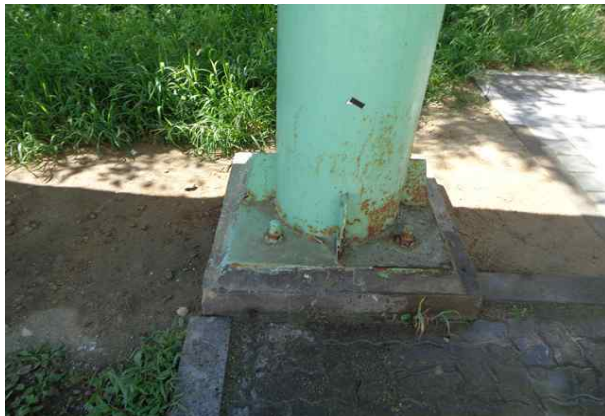
| | | 하부구조 부식/도장박리 (0.8×2.0) | #12 |
| 2022 상반기 | 2022 하반기 | 하부구조 부식/도장박리 (0.8×2.0) | #12 |

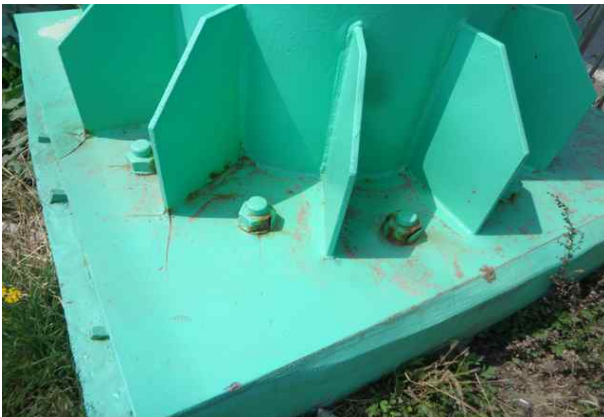
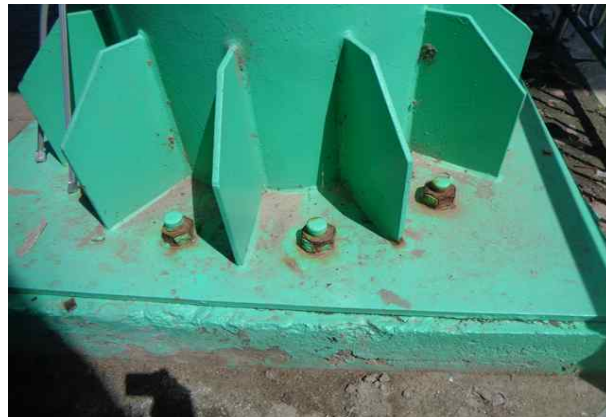
| #1 | | #1 | |

| 교각 볼트부식(18EA) | | 교각 볼트부식(18EA) | |

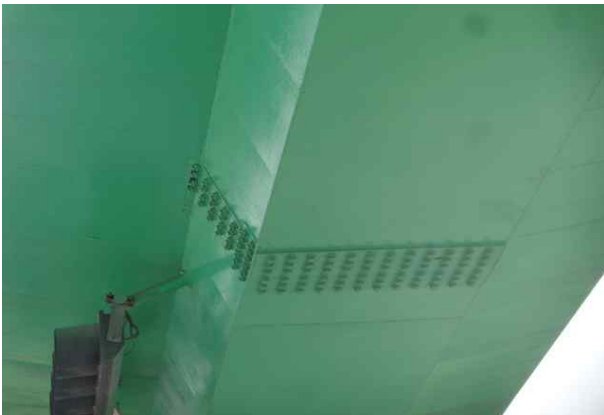
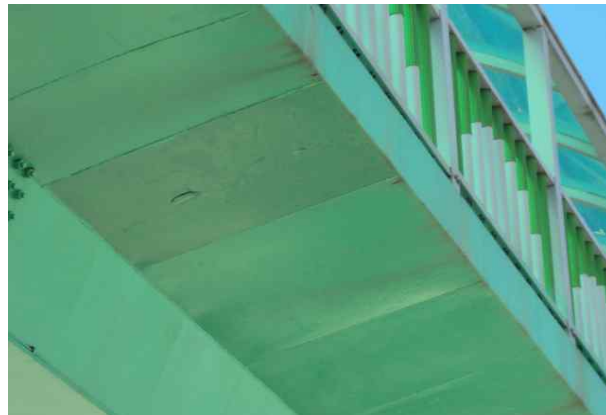
| #2 | | #2 | |

| 거더 상태양호 | | 거더 도장박리 (0.5×0.5) | |

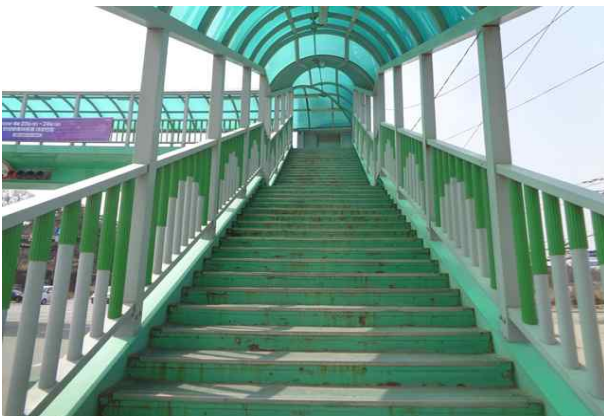
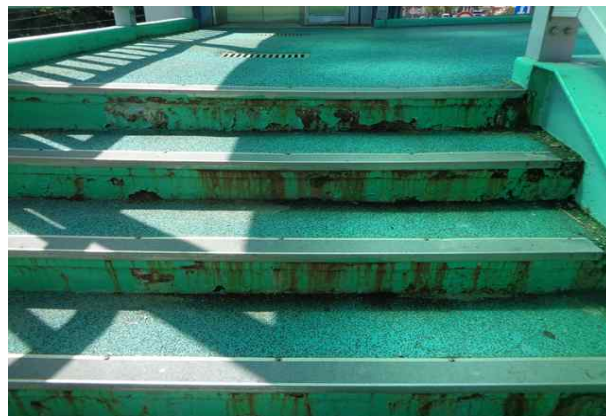
| #3 | | #3 | |

| 계단부 전경 | | 계단부 도장박리 (2.3×13.0) | |

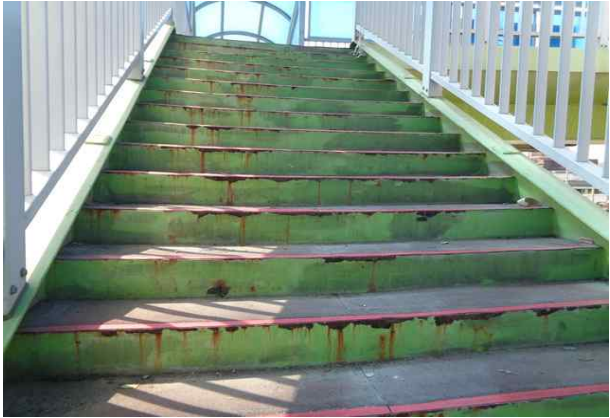
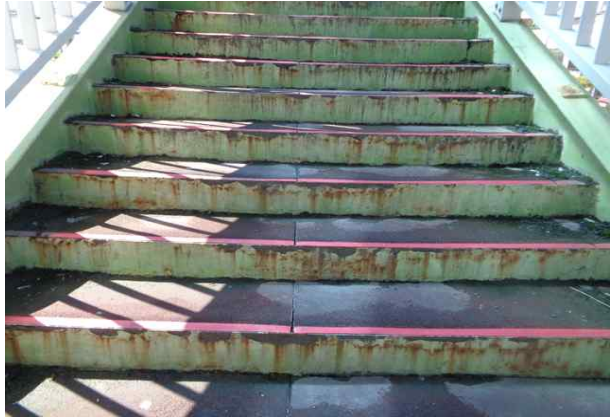
| 2022 상반기 | | 2022 하반기 | |
|---|---|---|---|
| | | 계단부 부식/도장박리 (2.3×14.0) | #1 |

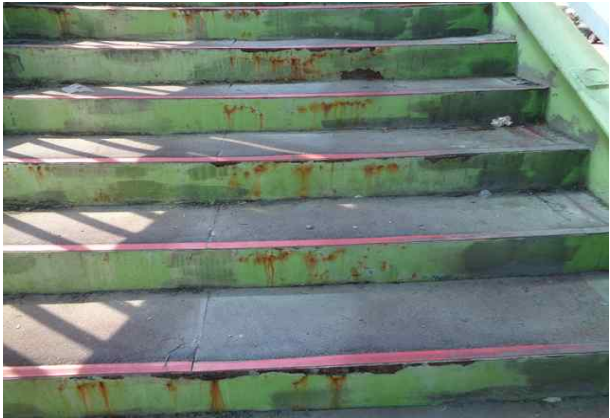
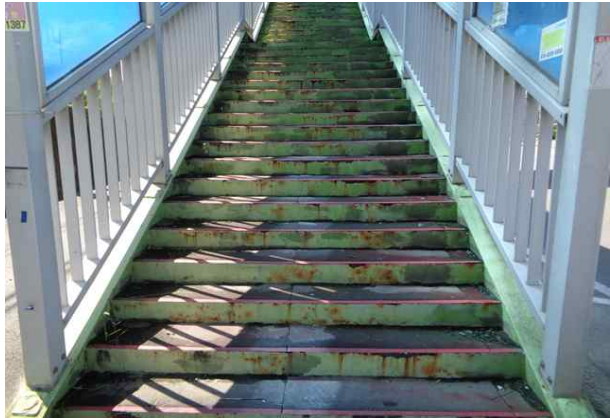
| 2022 상반기 | | 2022 하반기 | |
|---|---|---|---|
| | | 계단부 부식/도장박리 (2.3×13.0) | #2 |

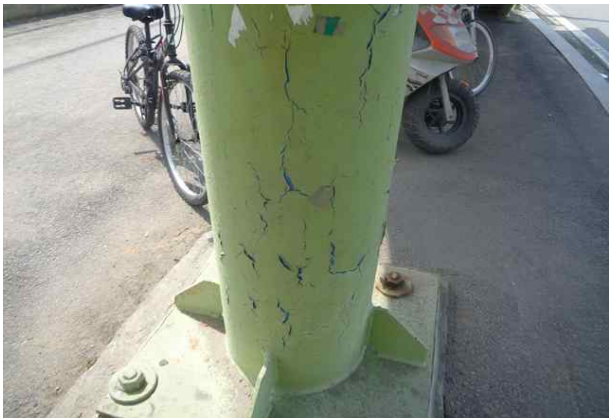
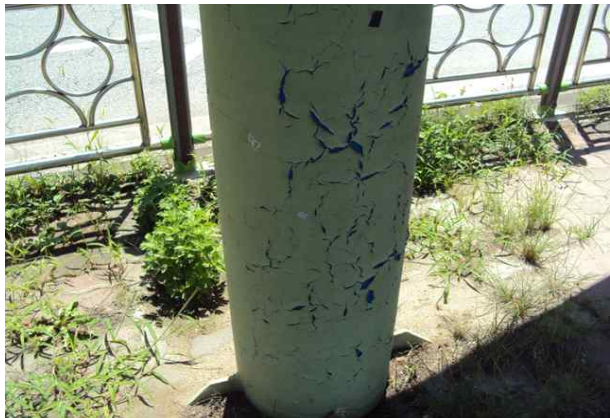
| 2022 상반기 | | 2022 하반기 | |
|---|---|---|---|
| | | 교각 도장박리 (1.4×1.4) | #3 |

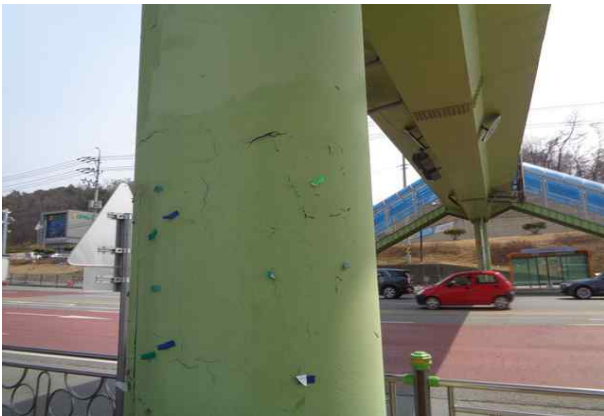
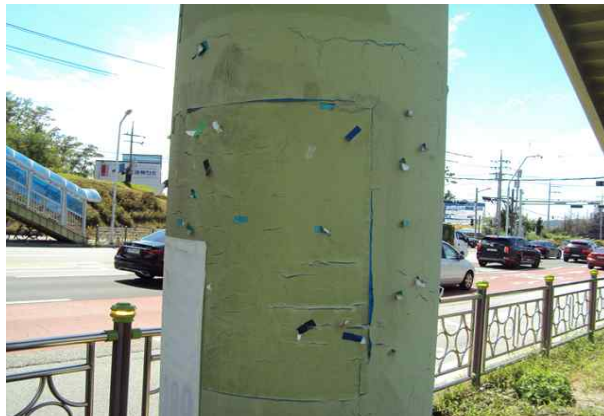
| 2022 상반기 | | 2022 하반기 | |
|---|--|---|--|
| #4 | | #4 | |

| 2022 상반기 | | 2022 하반기 | |
|---|--|---|--|
| 교각 도장박리 (4.0×2.4) | | 교각 도장박리 (4.0×2.4) | |

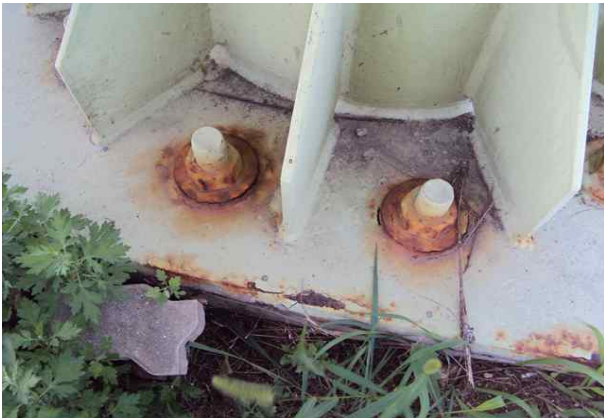
| 2022 상반기 | | 2022 하반기 | |
|---|--|---|--|
| #5 | | #5 | |

| 2022 상반기 | | 2022 하반기 | |
|---|--|---|--|
| 교각 볼트부식(9EA) | | 교각 볼트부식(9EA) | |

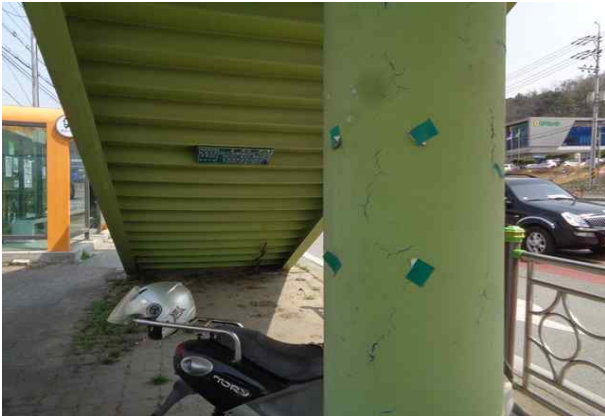
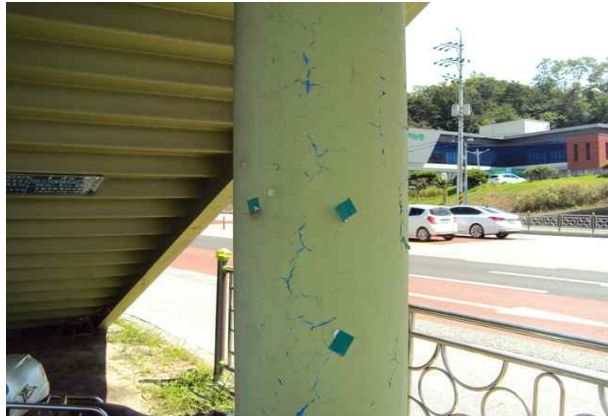
| 2022 상반기 | | 2022 하반기 | |
|---|--|---|--|
| #6 | | #6 | |

| 2022 상반기 | | 2022 하반기 | |
|---|--|---|--|
| 교각 도장박리 (0.5×2.0) | | 교각 도장박리 (0.5×2.0) | |

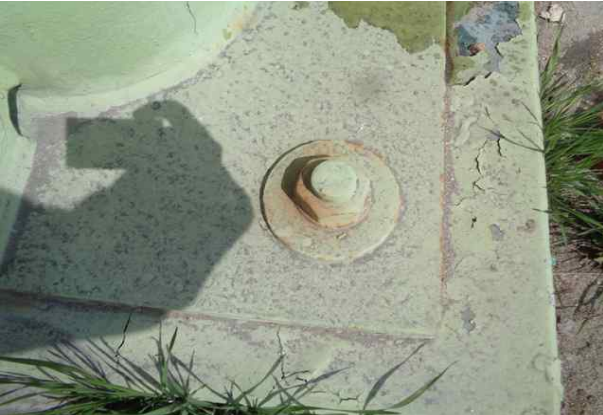
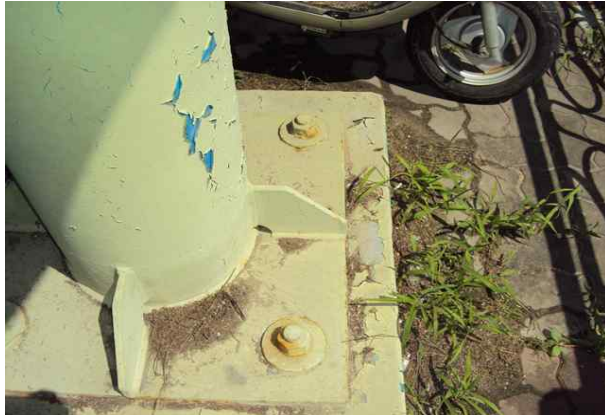
| | | 교각 볼트부식(2EA) | #7 |

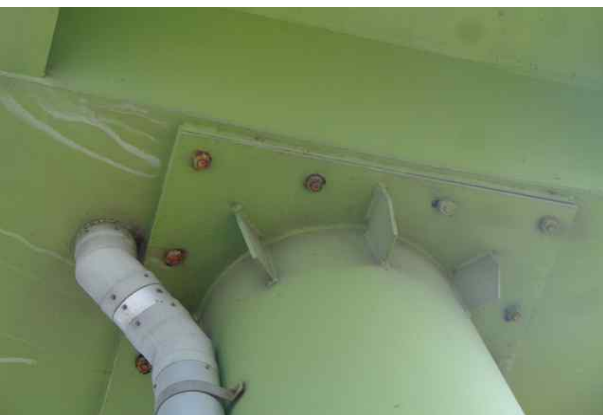
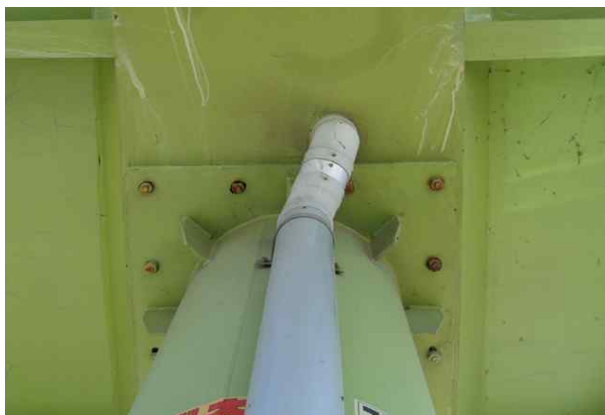
| | | 교각 볼트부식(6EA) | #8 |

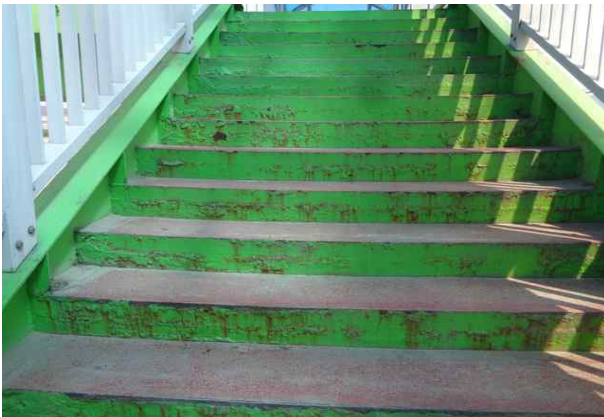
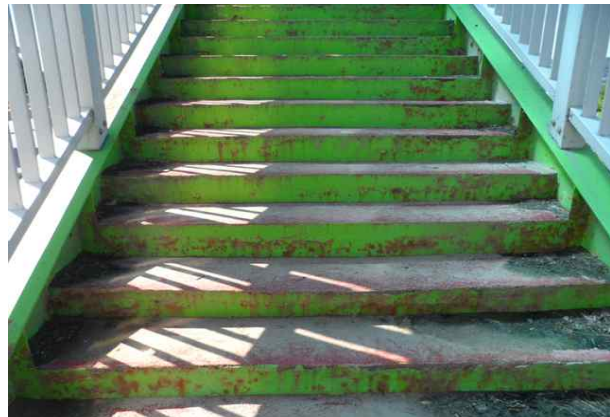
| 계단부 부식/도장박리 (2.0×11.3) | #1 | 계단부 부식/도장박리 (2.0×11.3) | #1 |

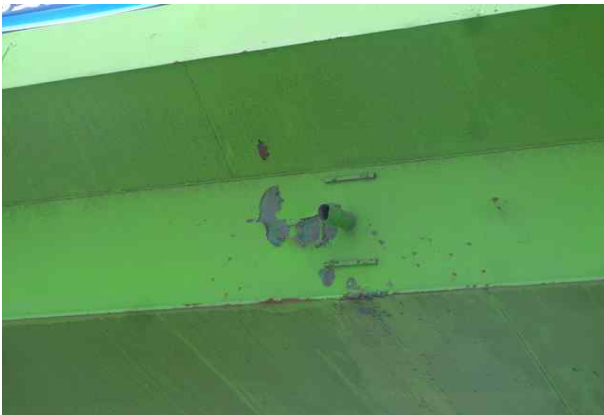
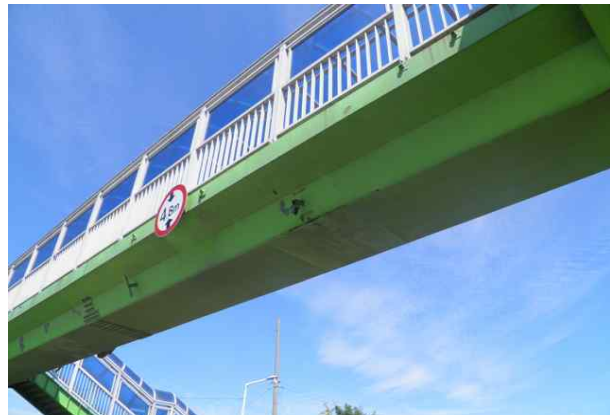
| 거더 도장박리 (0.5×0.5) | #2 | 거더 도장박리 (0.5×0.5) | #2 |

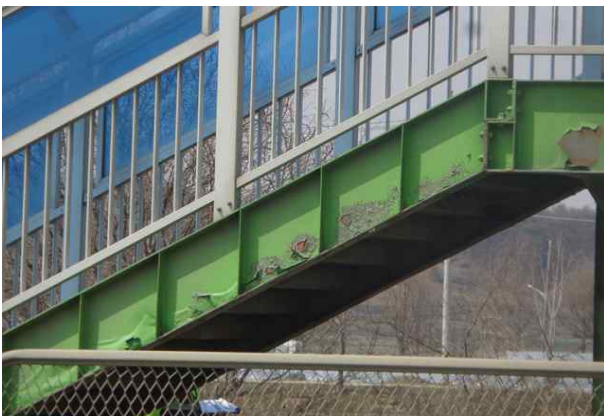
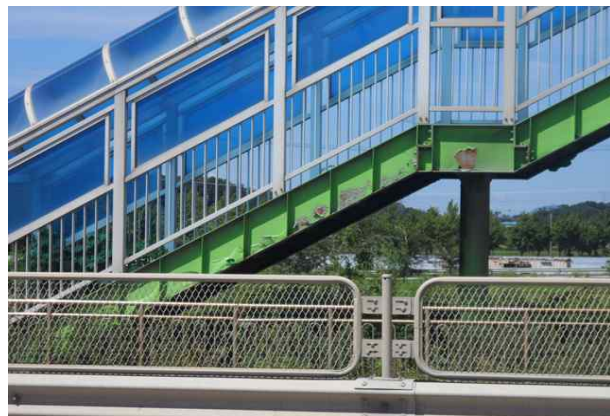
| 계단부 도장박리 (0.4×4.0) | #3 | 계단부 도장박리 (0.4×4.0) | #3 |

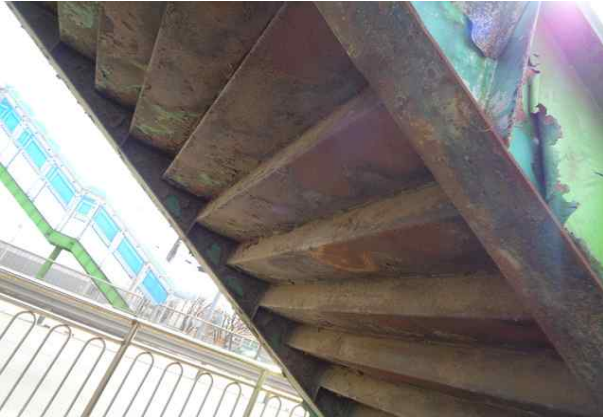
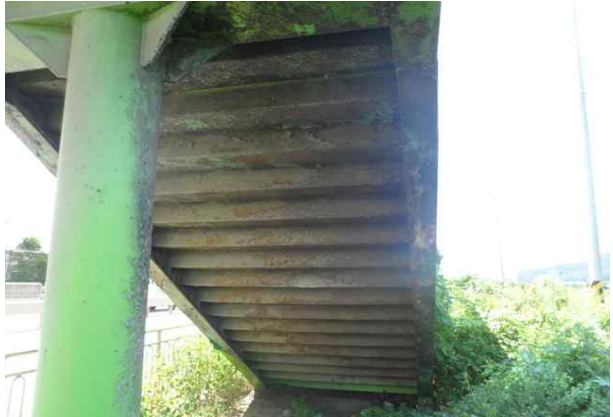
| 2022 상반기 | | 2022 하반기 | |
|---|---|---|---|
| | | 계단부 도장박리 (2.0×5.5) | #4 |

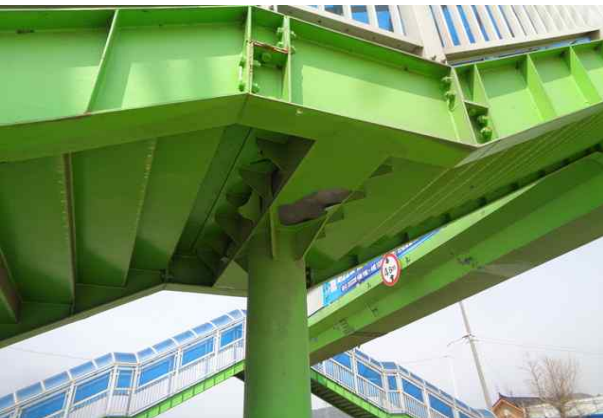
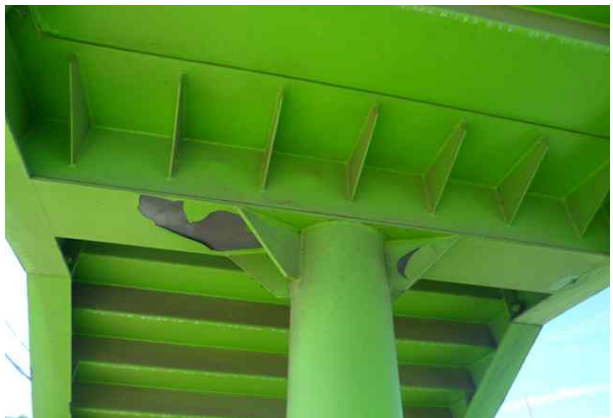
| 2022 상반기 | | 2022 하반기 | |
|---|---|---|---|
| | | 계단부 도장박리 (0.4×0.6) | #5 |

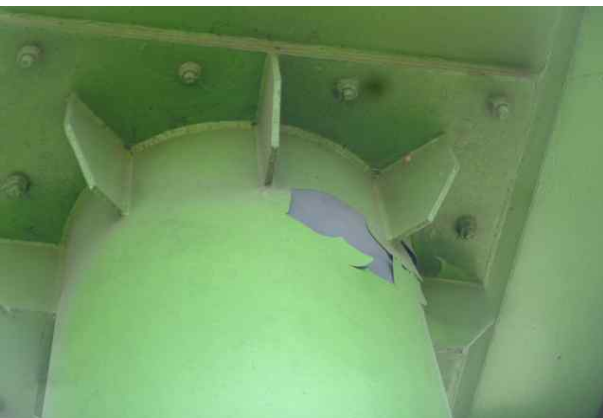
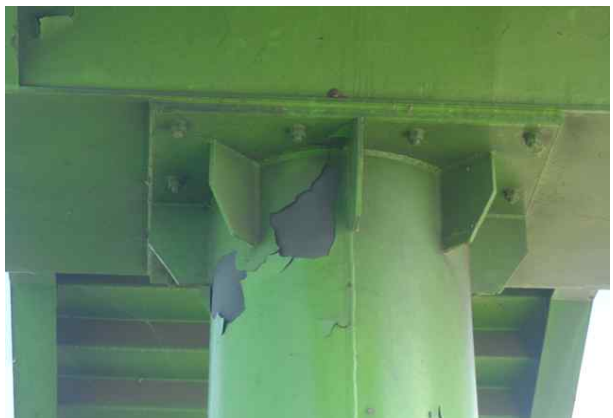
| 2022 상반기 | | 2022 하반기 | |
|---|---|---|---|
| | | 교각(좌) 도장박리 (1.0×1.0) | #6 |

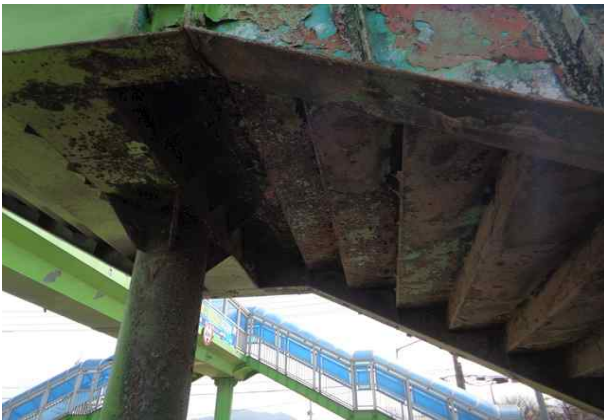
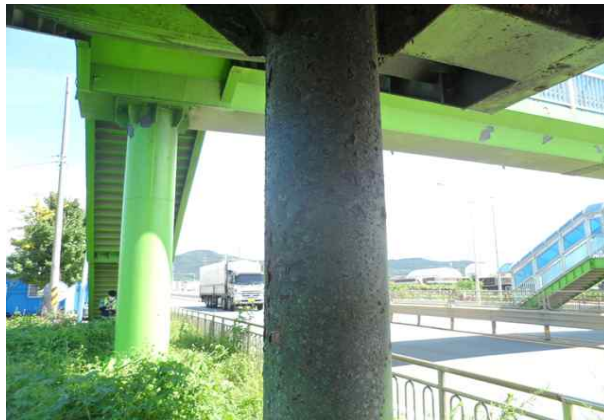
| 교각(좌) 부식/도장박리 (0.6×2.2) | | #7 | 교각(좌) 부식/도장박리 (0.6×2.2) | #7 |

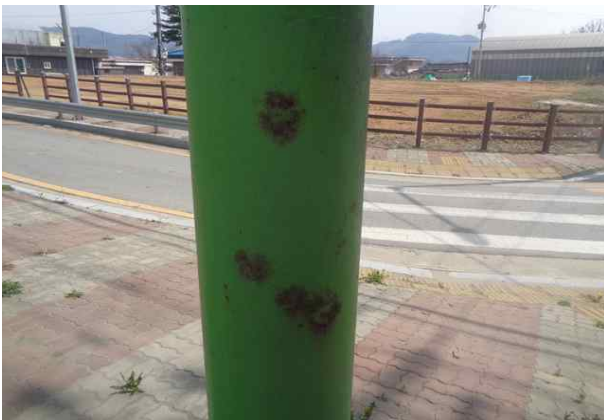
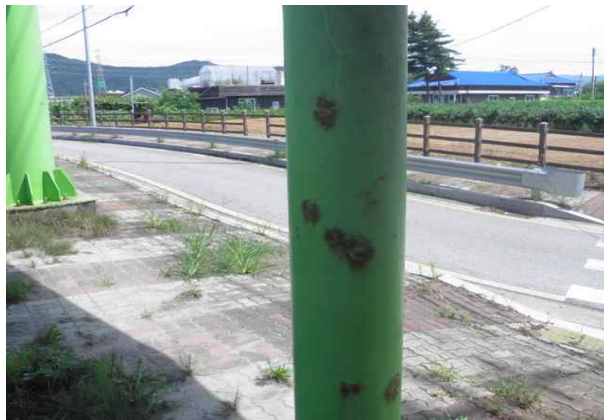
| 교각(우) 부식 (0.5×1.4) | | #8 | 교각(우) 부식 (0.5×1.4) | #8 |

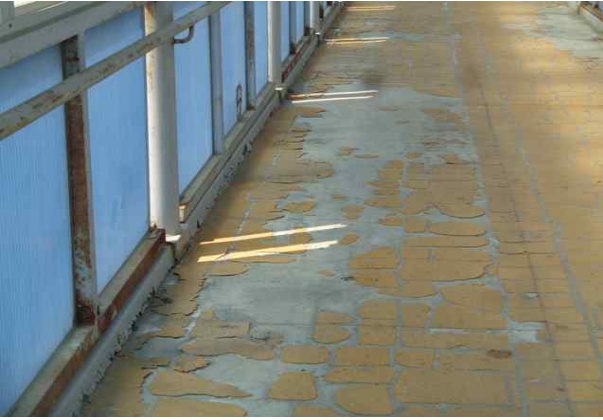
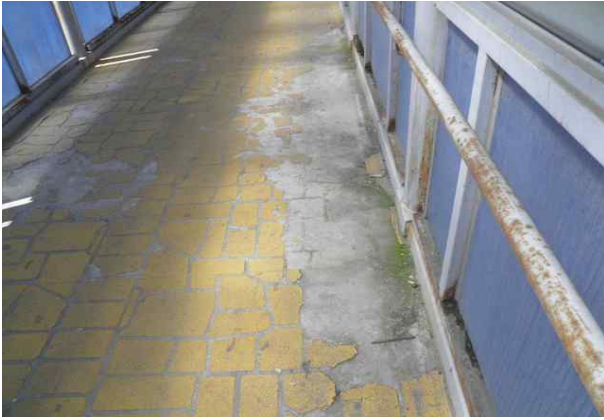
| 2022 상반기 | 2022 하반기 |
|---|---|
| 보도부 포장박리 (2.6×21.0) #1 | 보도부 포장박리 (2.6×21.0) #1 |

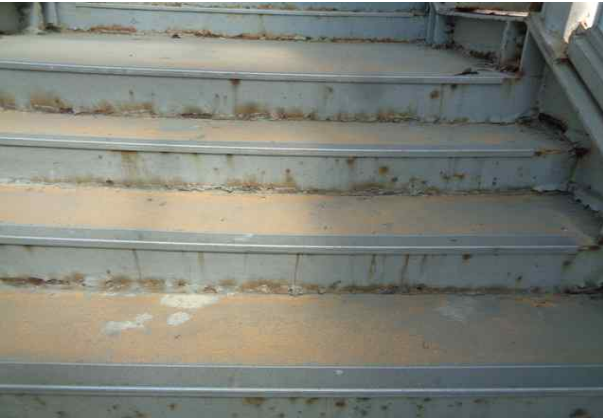
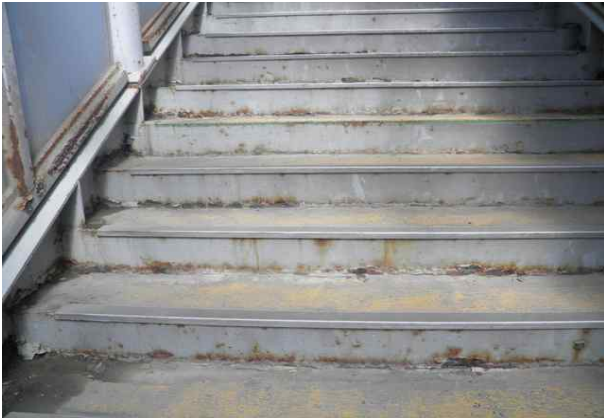
| 2022 상반기 | 2022 하반기 |
|---|---|
| 계단부 망상균열 (2.3×11.4) #2 | 계단부 망상균열 (2.3×11.4) #2 |

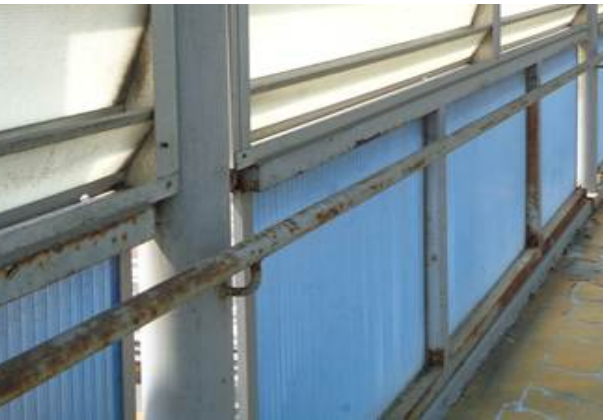
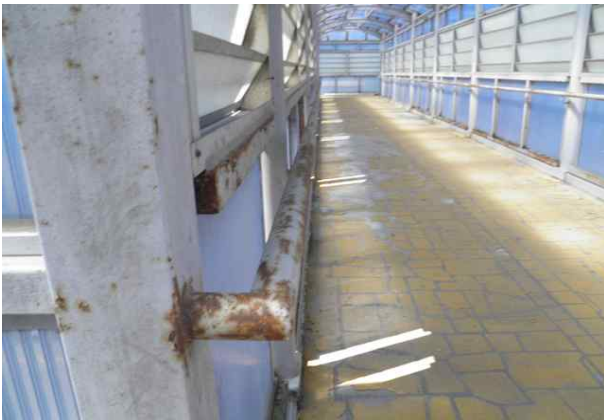
| 2022 상반기 | 2022 하반기 |
|---|---|
| 난간 부식 (2.4×21.0) #3 | 난간 부식 (2.4×21.0) #3 |

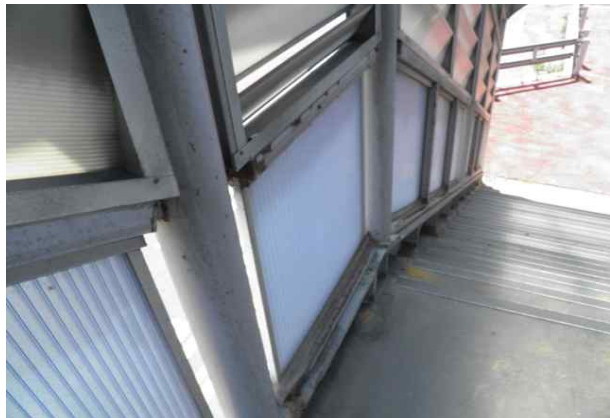
| 2022 상반기 | | 2022 하반기 | |
|---|--|---|--|
| #4 | | #4 | |

| 2022 상반기 | | 2022 하반기 | |
|---|--|---|--|
| 난간 부식 (2.2×11.4) | | 난간 부식 (2.2×11.4) | |

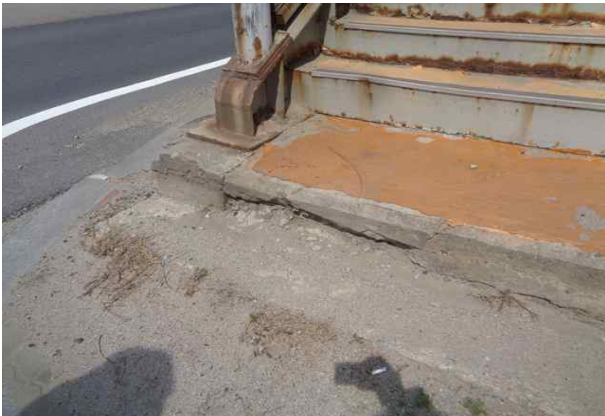
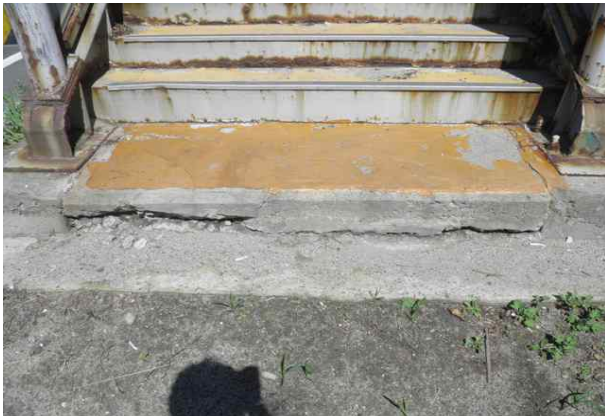
| 2022 상반기 | | 2022 하반기 | |
|---|--|---|---|
| | | | #5 |

| 2022 상반기 | | 2022 하반기 | |
|---|--|---|---|
| 계단부 파손 (1.0×0.2) | | #5 | 계단부 파손 (1.0×0.2) |
