# 부 록

## 시 설 물 별 사 진 첵

## 1. 현덕IC교

## 1.1 외관조사 주요 손상현황(현덕IC교)

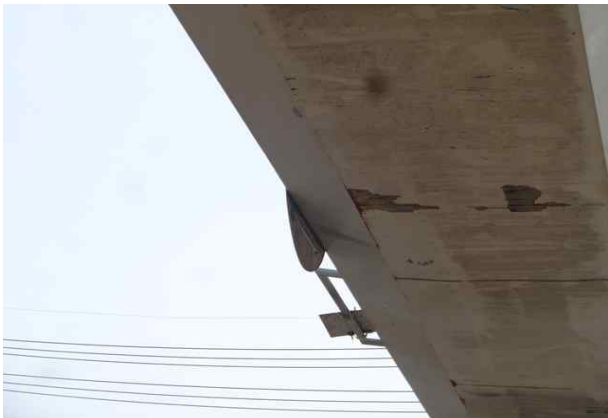
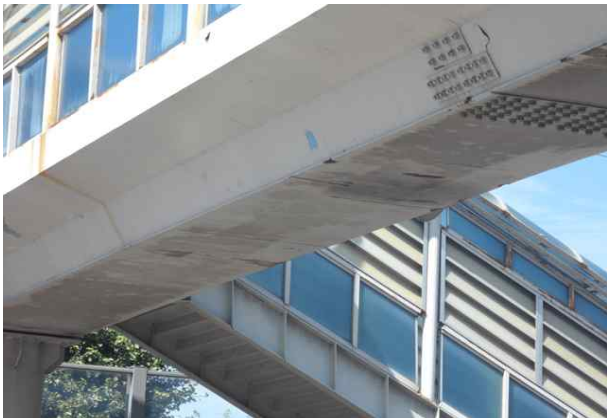
| 2022 상반기 | | 2022 하반기 | |
|---|--|---|---|
| | | | #6 |

| 2022 상반기 | | 2022 하반기 | |
|---|--|---|---|
| 거더 도장박리 (2.0×0.3) | | #6 | 거더 도장박리 (1.0×10.0) |

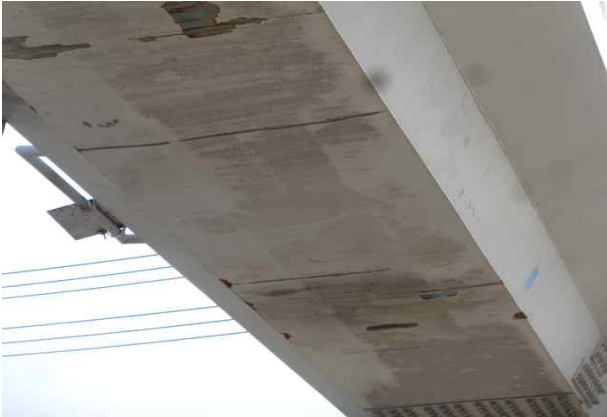
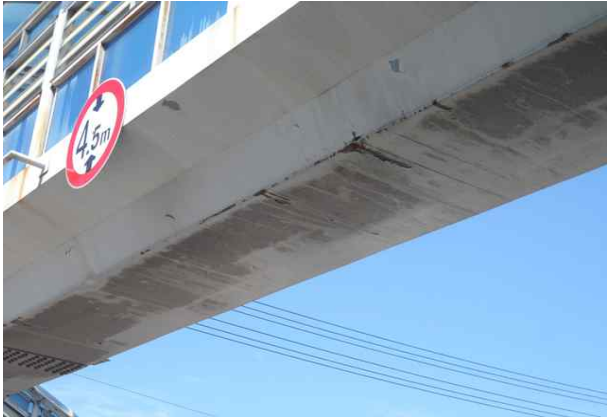
| 2022 상반기 | | 2022 하반기 | |
|---|---|---|---|
| 거더 도장박리(1.0×2.5) | #7 | 거더 도장긁힘(1.0×12.0) | #7 |

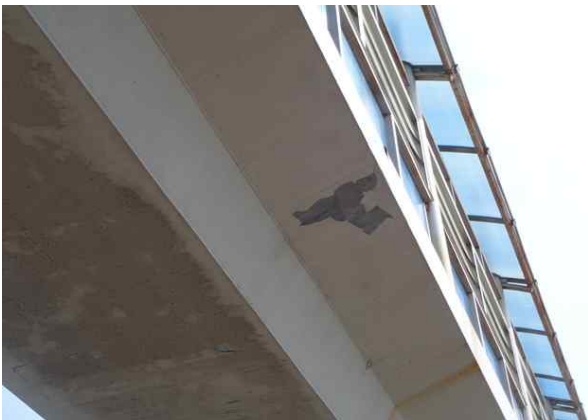
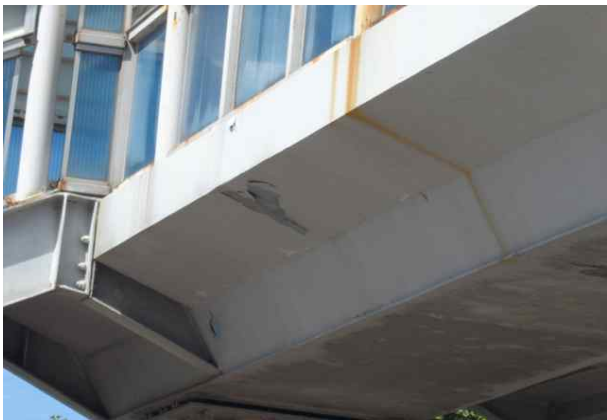
| 2022 상반기 | | 2022 하반기 | |
|---|---|---|---|
| 거더 도장박리(1.0×2.5) | #8 | 거더 도장박리(1.0×2.5) | #8 |

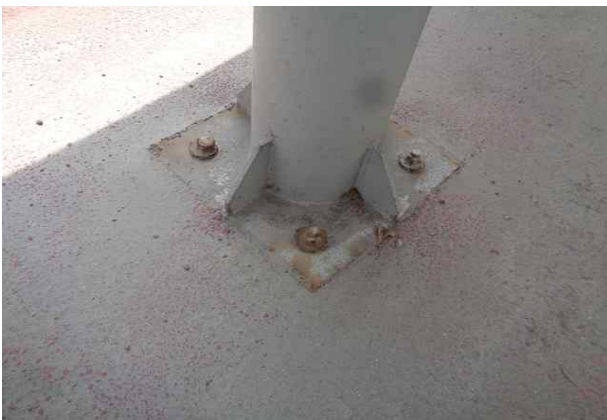
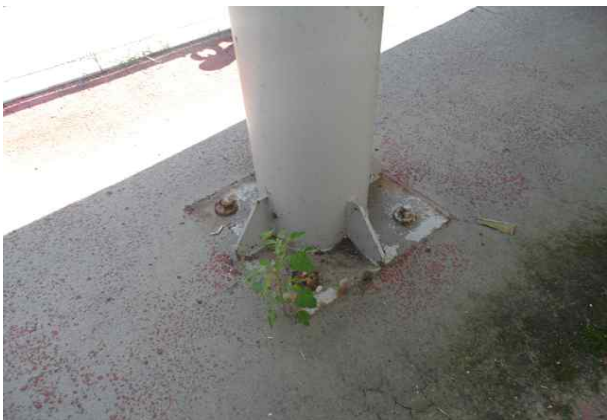
| 2022 상반기 | | 2022 하반기 | |
|---|---|---|---|
| 교각(계단부) 볼트부식(4EA) | #9 | 교각(계단부) 부식(0.5×0.5) | #9 |

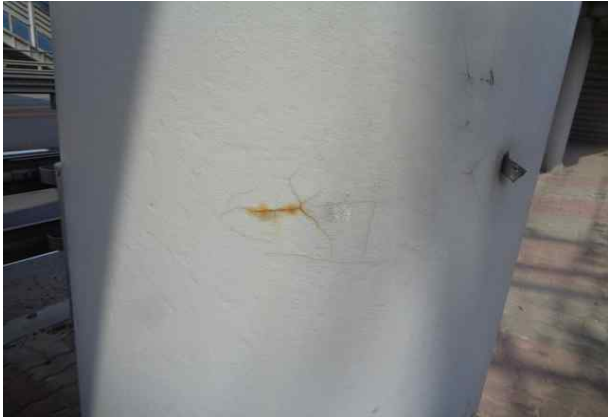
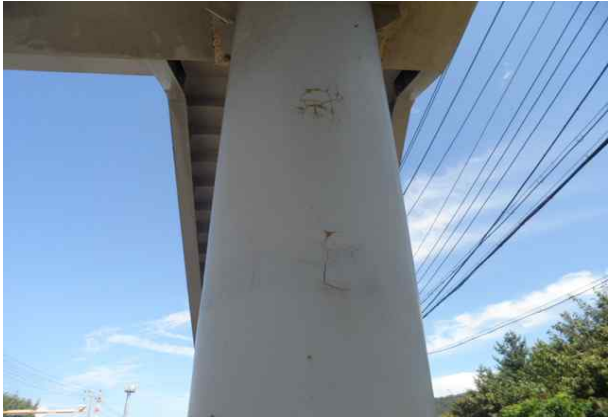
| 2022 상반기 | | 2022 하반기 | |
|---|---|---|---|
| 교각(우) 도장박리 (0.3×0.3) (3EA) | #10 | 교각(우) 도장박리 (0.5×0.5) (2EA) | #10 |

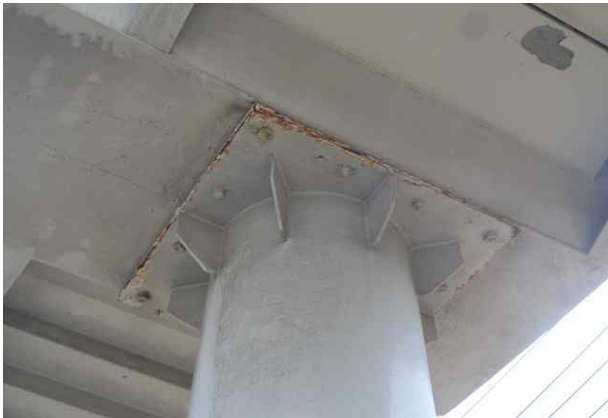
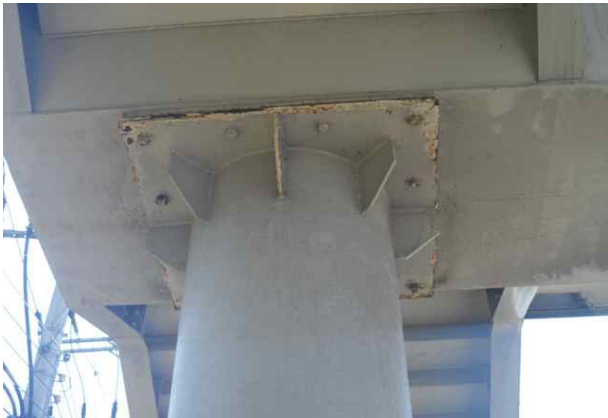
| 2022 상반기 | | 2022 하반기 | |
|---|---|---|---|
| 교각(우) 부식 (1.5×1.5) | #11 | 교각(좌) 부식 (1.5×1.5) | #11 |

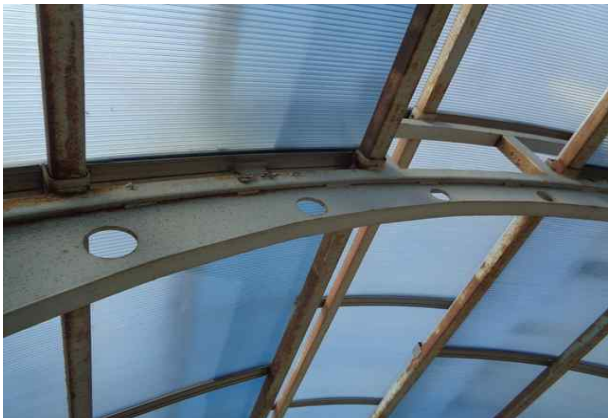
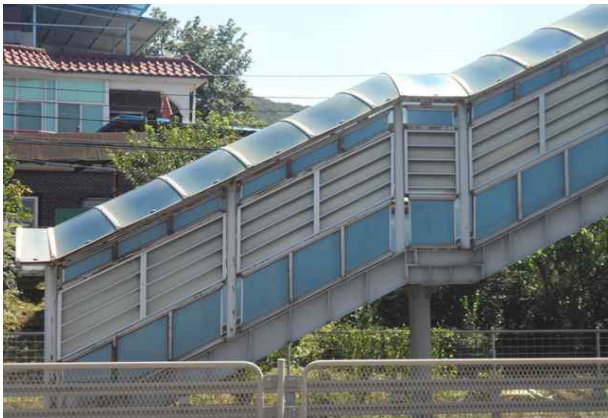
| 2022 상반기 | | 2022 하반기 | |
|---|---|---|---|
| 캐노피(보도부) 부식 (2.6×21.0) | #12 | 캐노피(계단부) 부식 (1.0×30.0) | #12 |

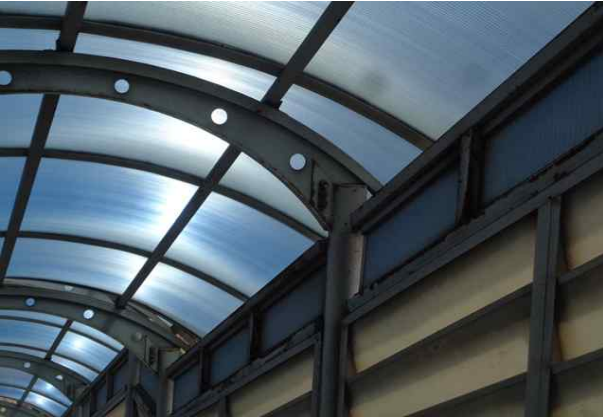
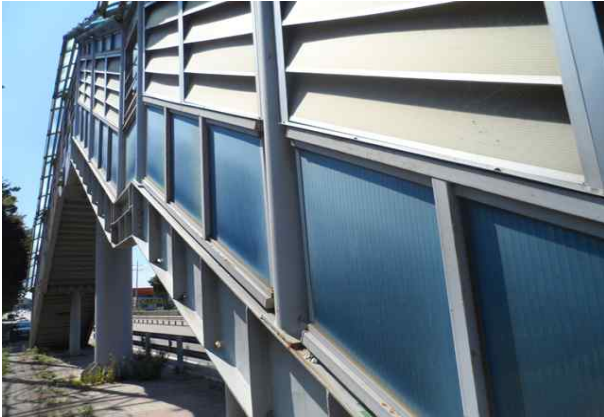
| 2022 상반기 | 2022 하반기 |
|---|---|
| <div data-bbox="236 757 639 797">캐노피(계단부) 부식 (2.6×21.0)</div> <div data-bbox="730 757 788 797">#13</div> | <div data-bbox="874 757 1278 797">캐노피(계단부) 부식 (1.0×30.0)</div> <div data-bbox="1369 757 1426 797">#13</div> |

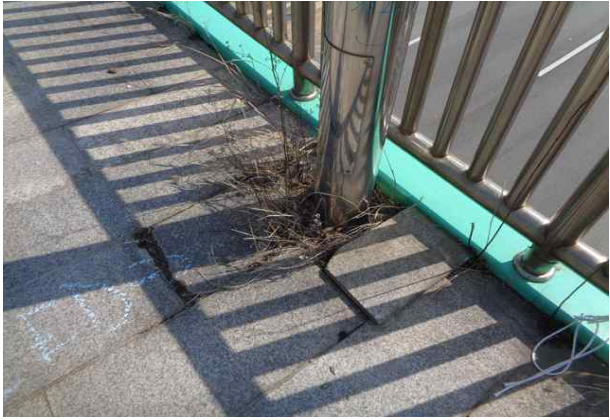
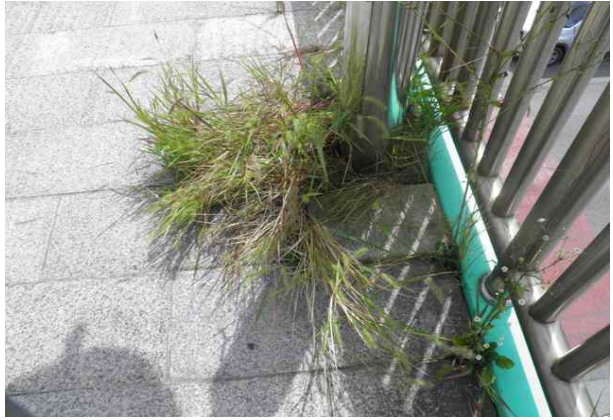
| 보도부 포장 들뜸 및 식생 | #1 |

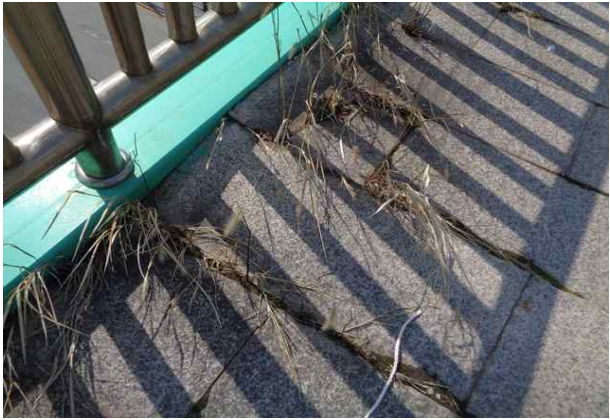
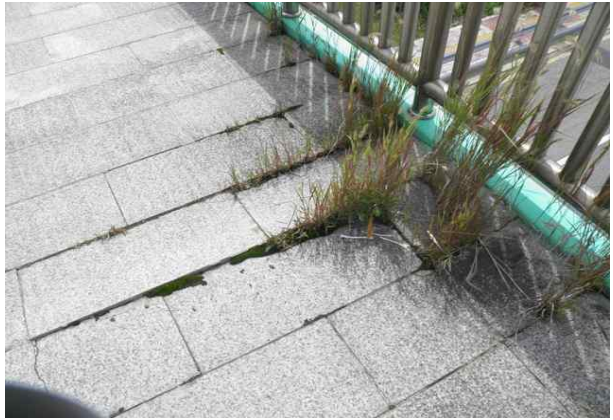
| 보도부 포장 들뜸 | #2 |

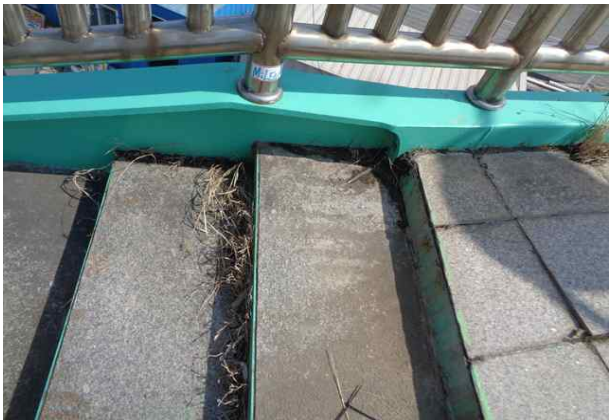
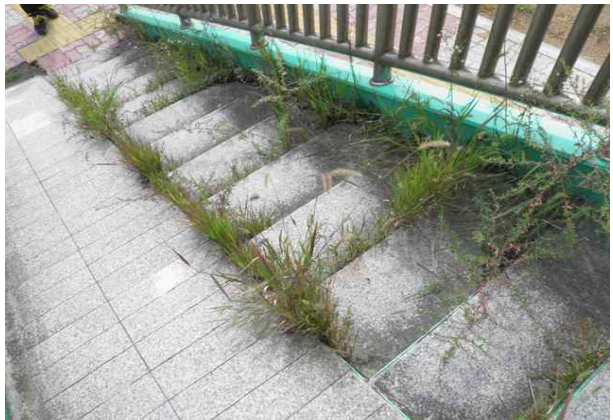
| 계단부(평택) 식생 | #3 |

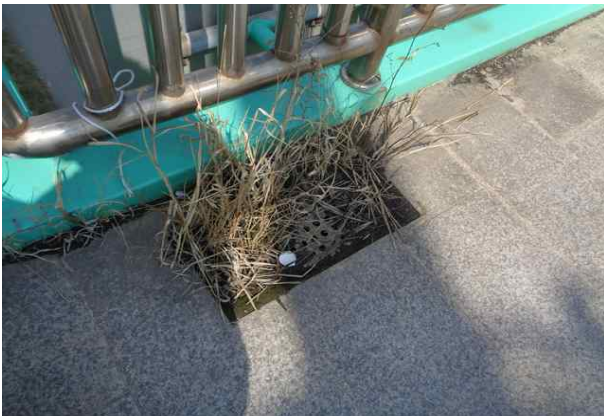
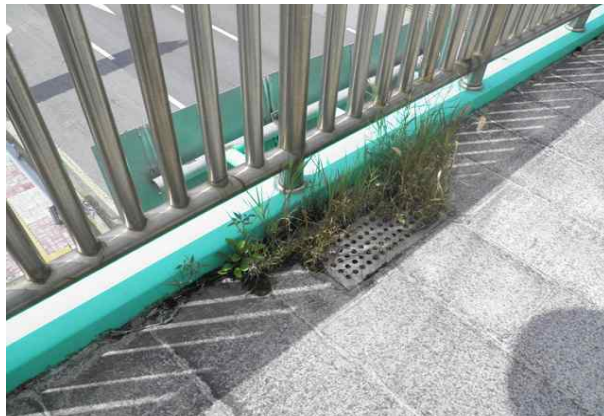
| 배수시설 배수불량 및 식생 | | #4 | 배수시설 배수불량 및 식생 |

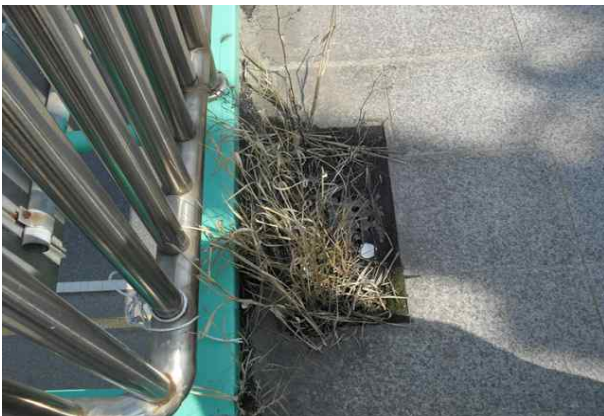
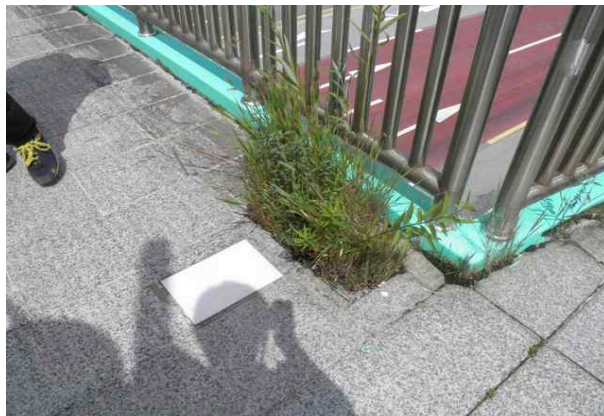
| 배수시설 배수구 식생 | | #5 | 배수시설 배수구 식생 |

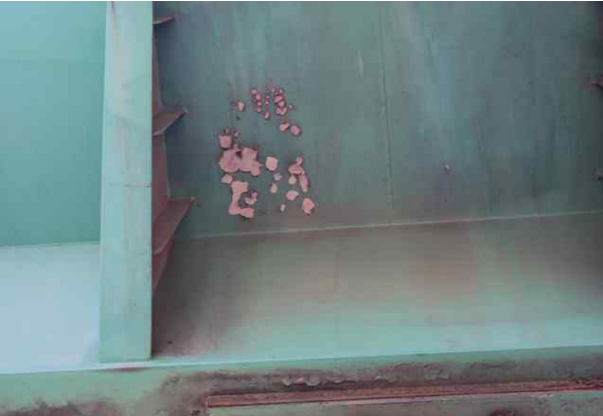
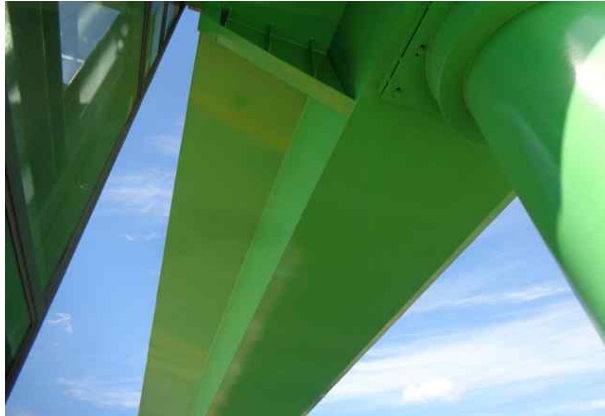
| 거더 도장박리 #1 | 거더 도장박리 -보수- #1 |

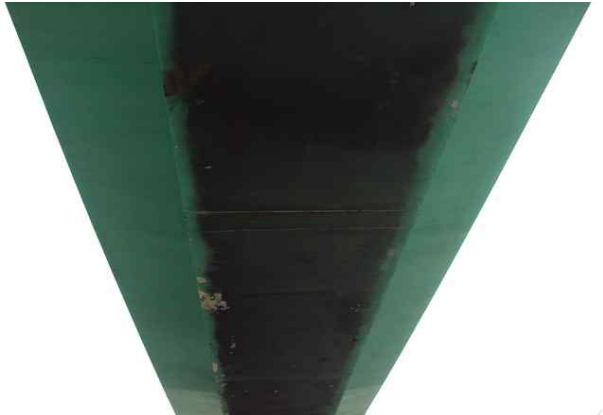
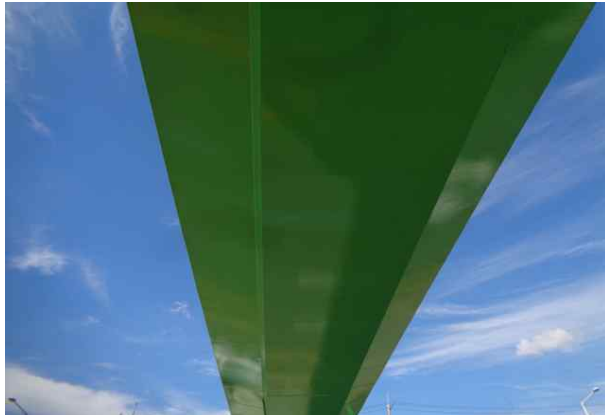
| 거더 오염 및 도장박리 #2 | 거더 오염 및 도장박리 -보수- #2 |

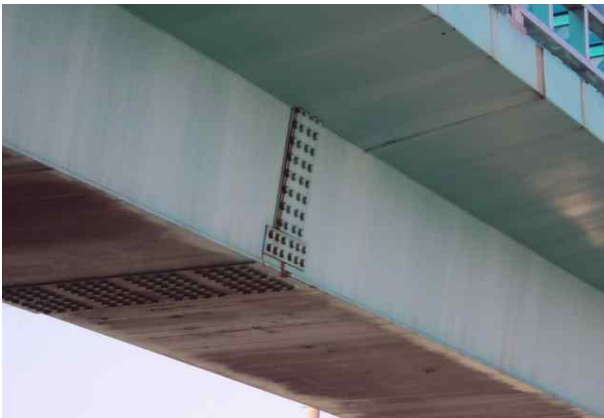
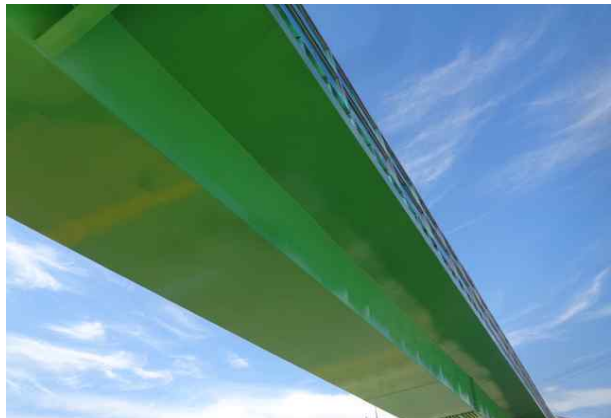
| 2022 상반기 | | 2022 하반기 | |
|---|---|---|---|
| 거더 SP.2 누수흔적 및 부식 | #4 | 거더 SP.2 누수흔적 및 부식 -보수- | #4 |

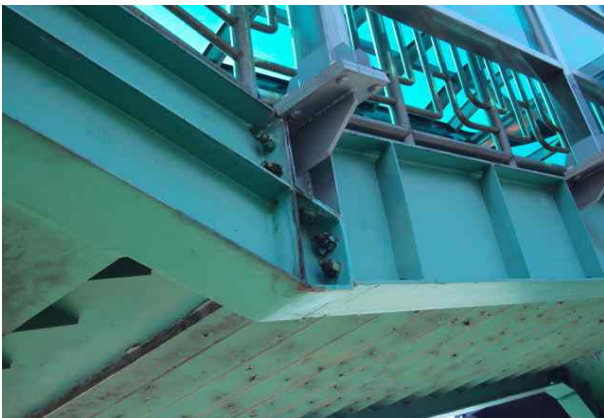
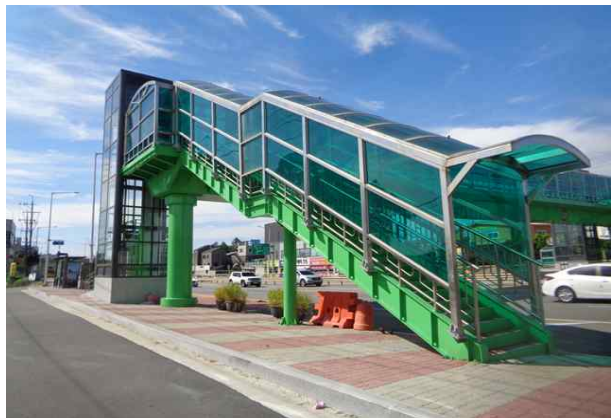
| 2022 상반기 | | 2022 하반기 | |
|---|--|---|--|
| #5 | | #5 | |

| 2022 상반기 | | 2022 하반기 | |
|---|--|---|--|
| 계단부 볼트부식 | | 계단부 볼트부식 -보수- | |

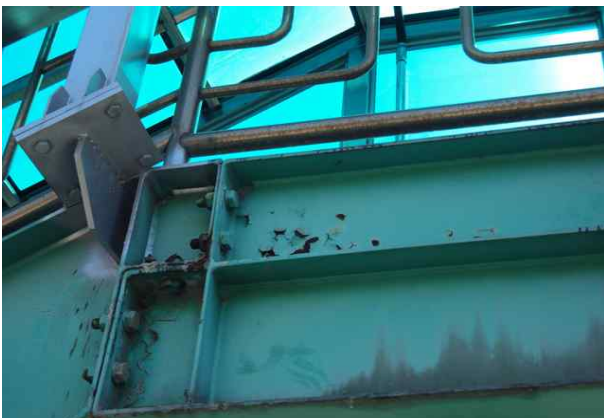
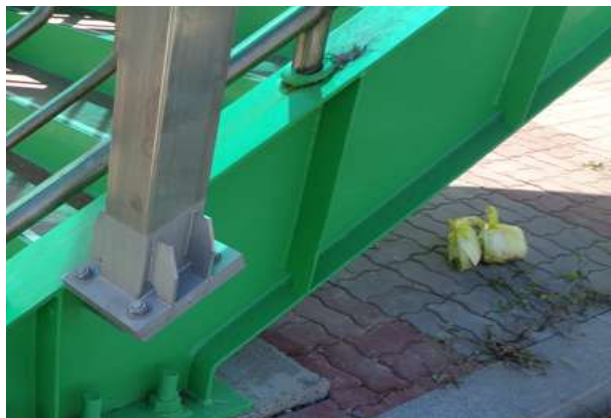
| 2022 상반기 | | 2022 하반기 | |
|---|--|---|--|
| #6 | | #6 | |

| 2022 상반기 | | 2022 하반기 | |
|---|--|---|--|
| 계단부 도장박리 | | 계단부 도장박리 -보수- | |

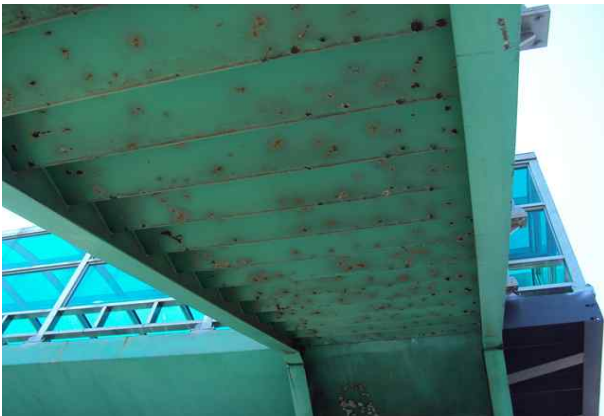
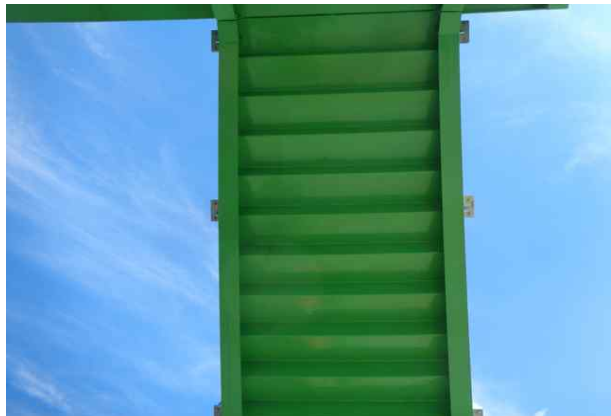
| 2022 상반기 | | 2022 하반기 | |
|---|---|---|---|
| 계단부 점부식 | #7 | 계단부 점부식 -보수- | #7 |

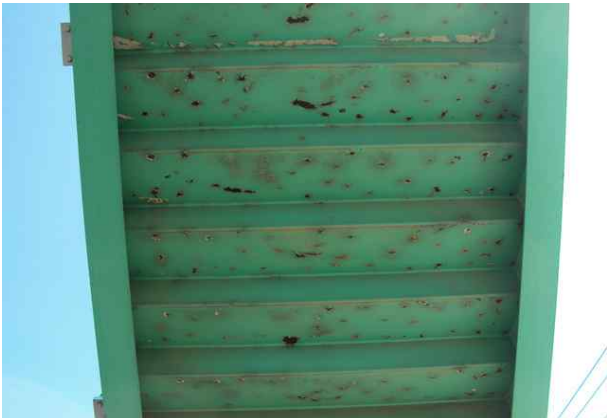
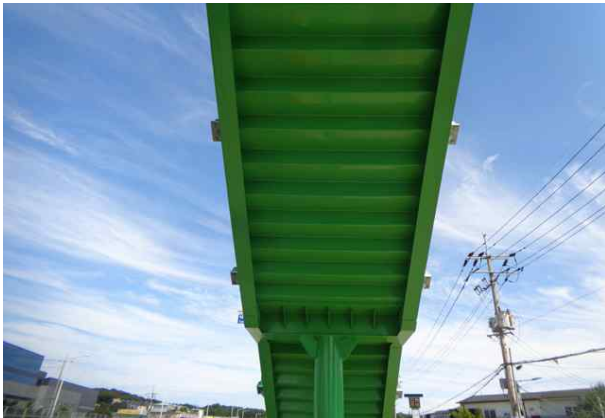
| 2022 상반기 | | 2022 하반기 | |
|---|--|---|--|
| #8 | | #8 | |

| 2022 상반기 | | 2022 하반기 | |
|---|--|---|--|
| 계단부 점부식 | | 계단부 점부식 -보수- | |

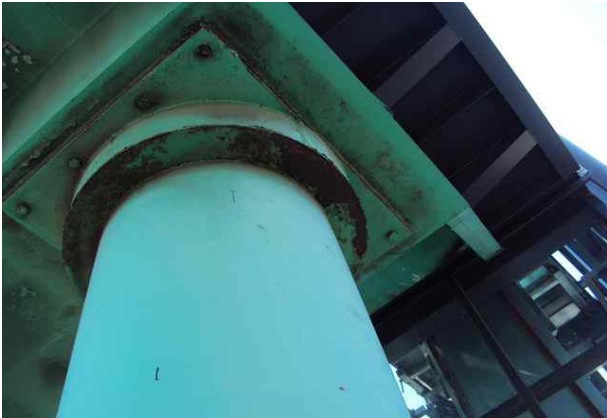
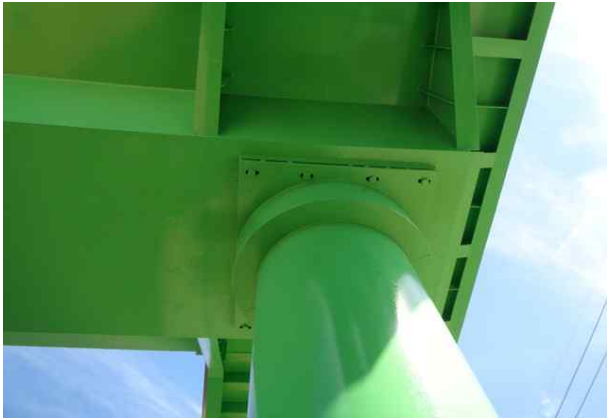
| 2022 상반기 | | 2022 하반기 | |
|---|--|---|---|
| | | | #9 |

| 2022 상반기 | | 2022 하반기 | |
|---|--|---|---|
| 교각 기둥부 상단 부식(고정단) | | #9 | 교각 기둥부 상단 부식(고정단) -보수- |

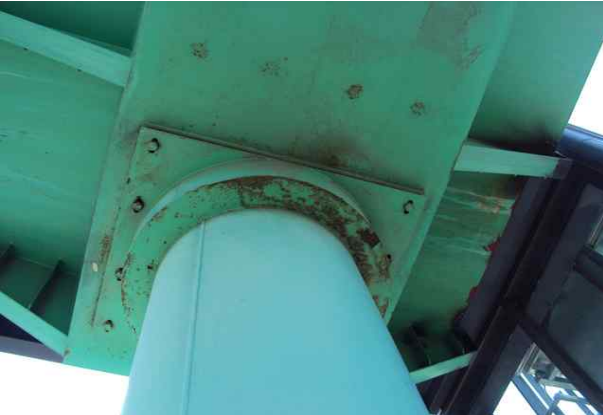
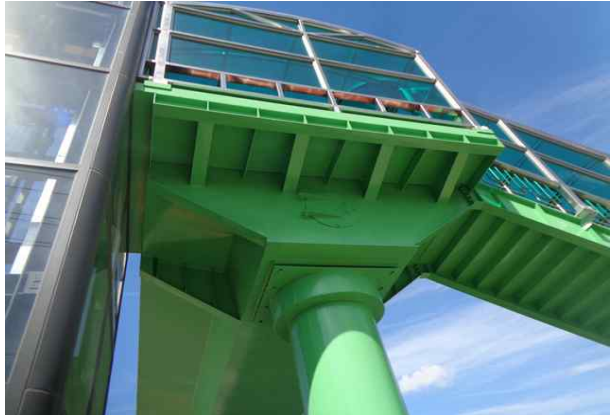
| 2022 상반기 | | 2022 하반기 | |
|---|---|---|---|
| | | 교각 기둥부 상단 부식(가동단) | #10 |
| | | 교각 기둥부 상단 부식(가동단) -보수- | #10 |

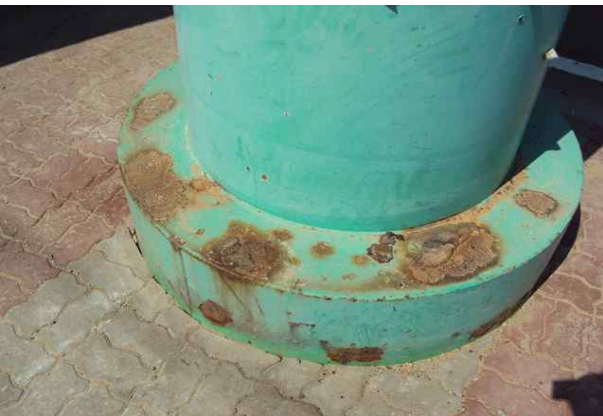
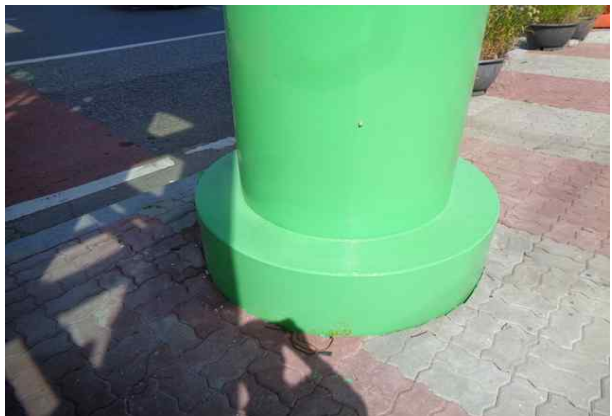
| 2022 상반기 | | 2022 하반기 | |
|---|---|---|---|
| | | 교각 기둥부 하단 부식 및 앵커볼트 매립 | #11 |
| | | 교각 기둥부 하단 부식 및 앵커볼트 매립 -상태양호- | #11 |

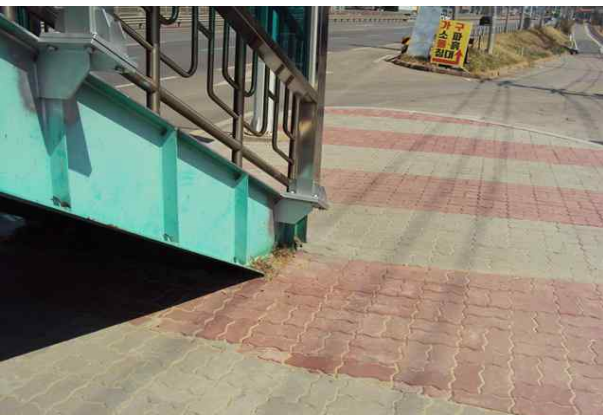
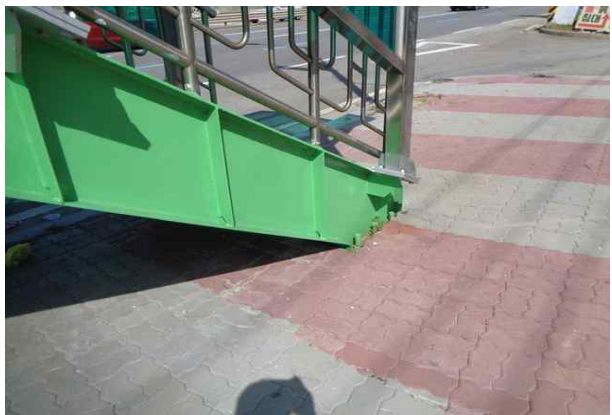
| 2022 상반기 | | 2022 하반기 | |
|---|---|---|---|
| | | 계단부 앵커볼트 매립 | #12 |
| | | 계단부 앵커볼트 매립 -상태양호- | #12 |

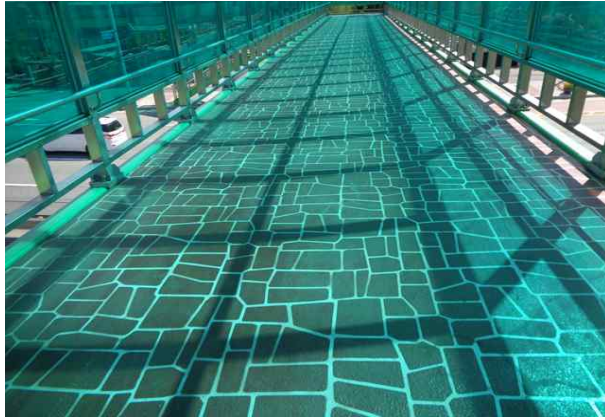
| 상부 포장 망상균열 | #13 | 상부 포장 망상균열 -보수- | #13 |

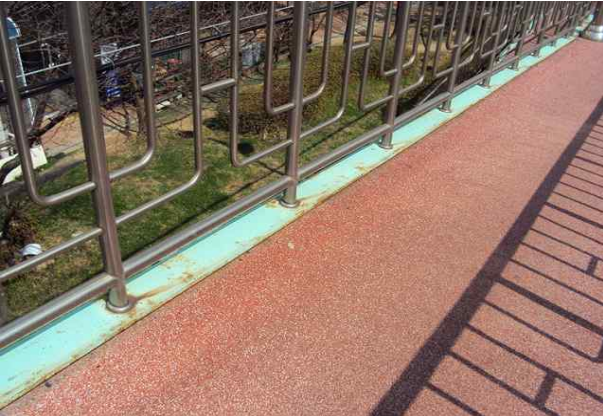
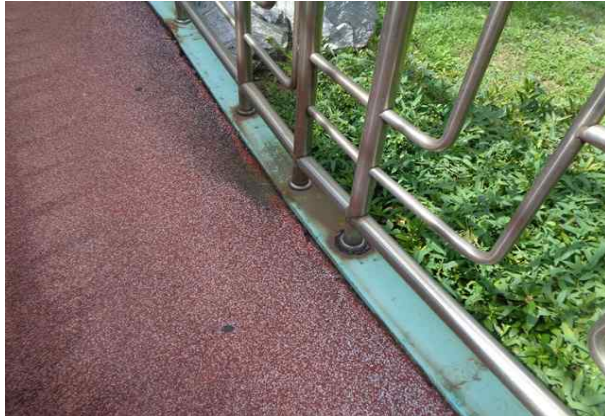
| #1 | #1 |

| 계단부(경사로) 부식(A1) | 계단부(경사로) 부식(A1) |

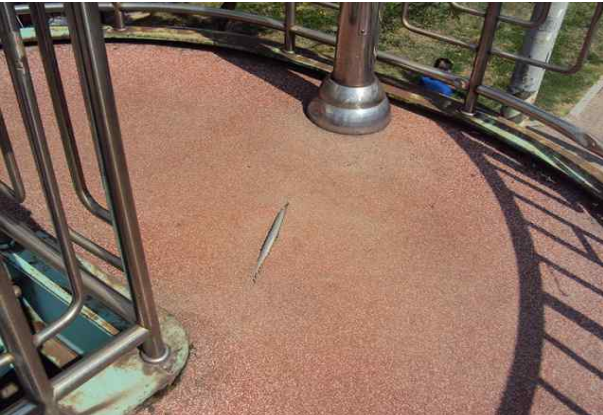
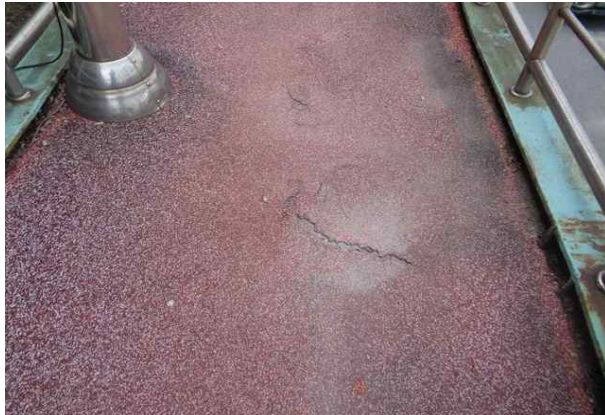
| #2 | #2 |

| 계단부(경사로) 포장 마모(A1) | 계단부(경사로) 포장 마모(A1) |

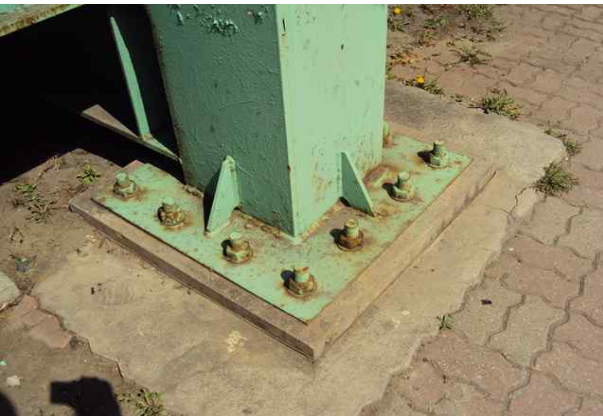
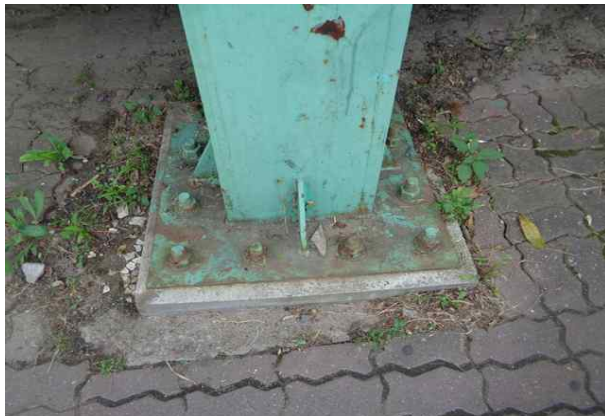
| #3 | #3 |

| 교각 앵커볼트 부식(A1) | 교각 앵커볼트 부식(A1) |

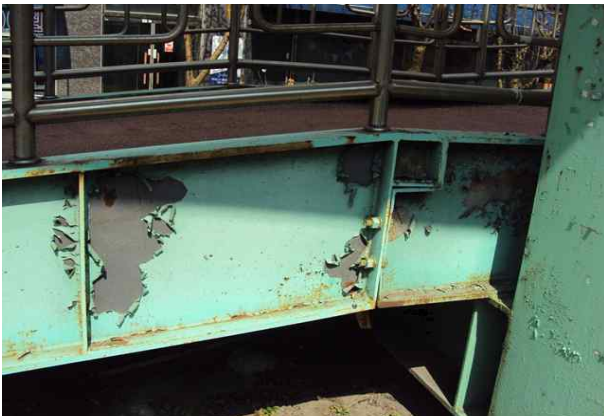
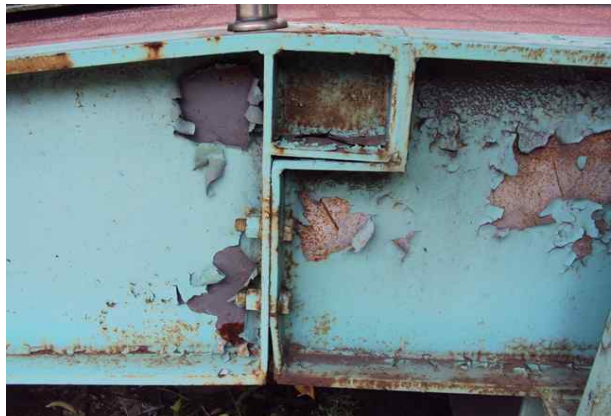
| 계단부(경사로) 연결부 변형(A1) | | #4 | 계단부(경사로) 연결부 변형(A1) | #4 |

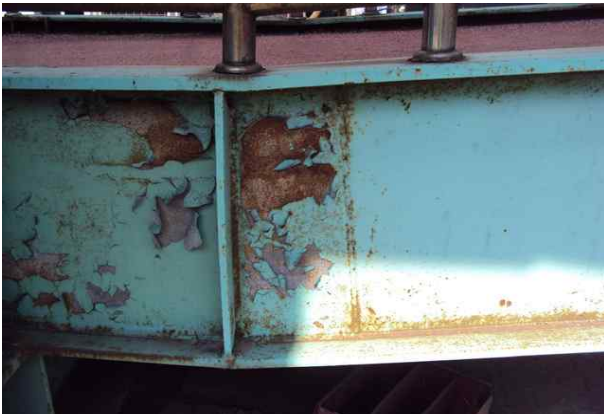
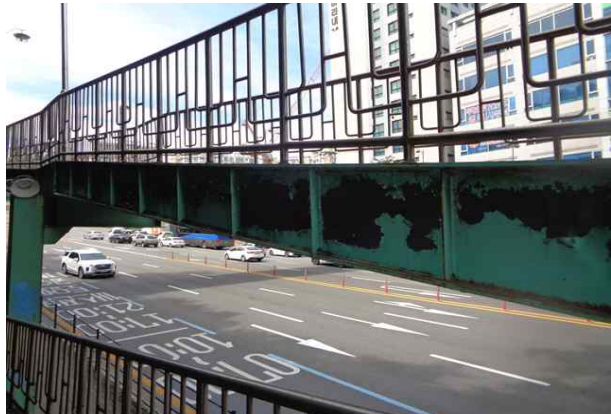
| 계단부(경사로) 도장박리 및 박락(A1) | | #5 | 계단부(경사로) 도장박리 및 박락(A1) | #5 |

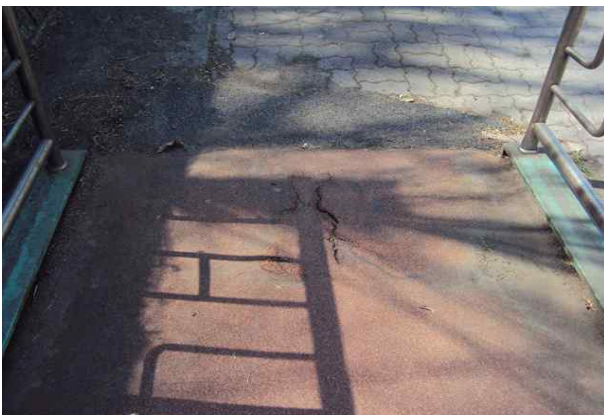
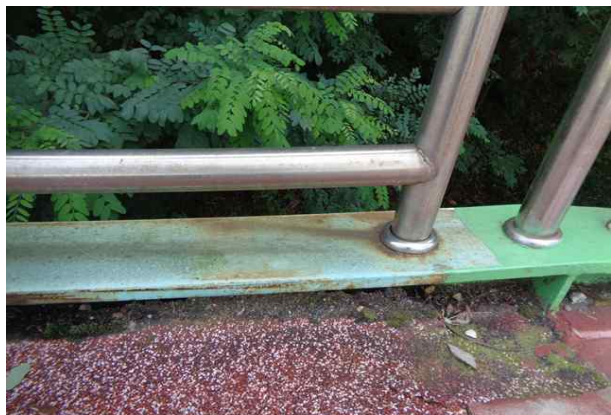
| 계단부(경사로) 부식(A2) | | #6 | 계단부(경사로) 부식(A2) | #6 |

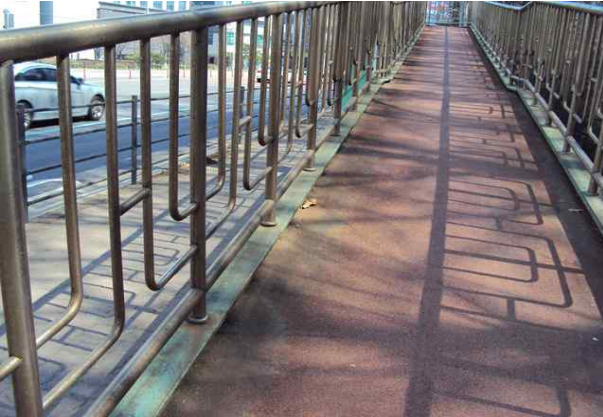
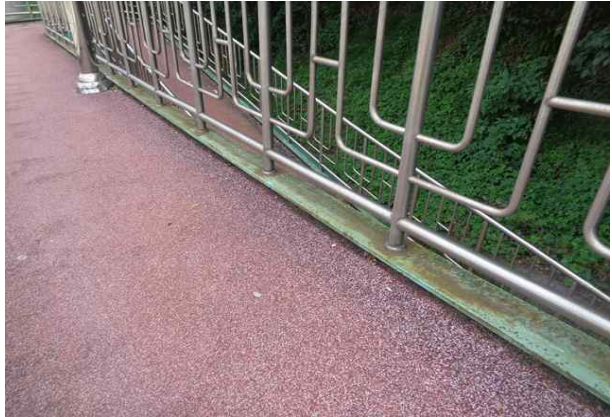
| 2022 상반기 | | 2022 하반기 | |
|---|---|---|---|
| 계단부(경사로) 부식(A2) | #7 | 계단부(경사로) 부식(A2) | #7 |

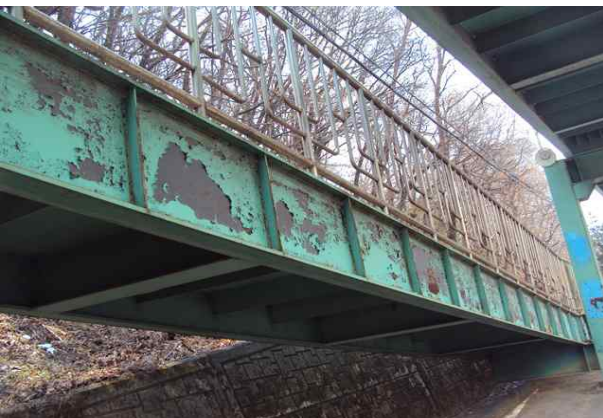
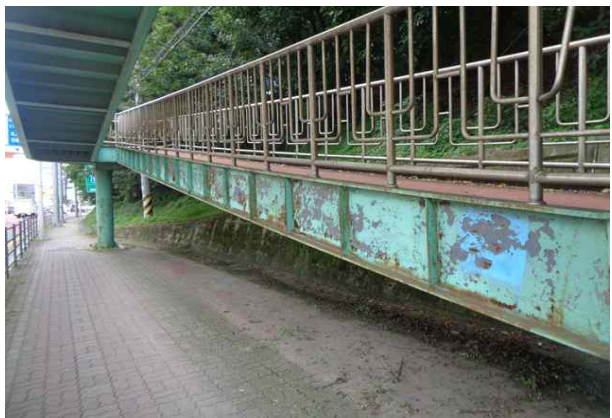
| 2022 상반기 | | 2022 하반기 | |
|---|---|---|---|
| 계단부(경사로) 도장박리 및 박락(A2) | #9 | 계단부(경사로) 도장박리 및 박락(A2) | #9 |

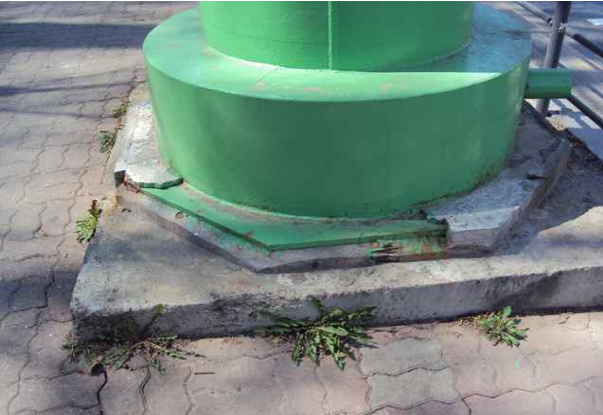
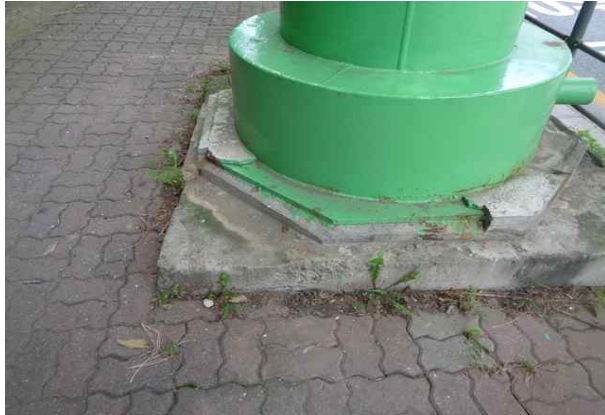
| 교각 몰탈 파손(A2) | #10 | 교각 몰탈 파손(A2) | #10 |

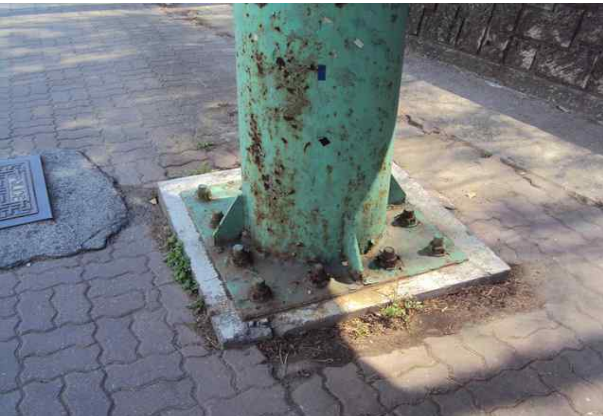
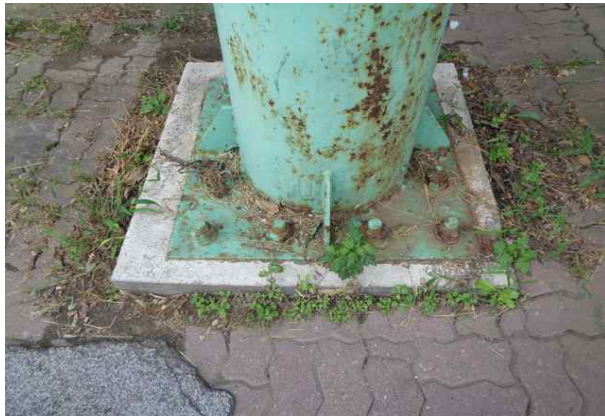
| 교각 앵커볼트 및 기둥 부식(A2) | #11 | 교각 앵커볼트 및 기둥 부식(A2) | #11 |
