## 도로교량 하자 목록(5공구)

## 사진대지

## 도로터널 하자 목록(5공구)

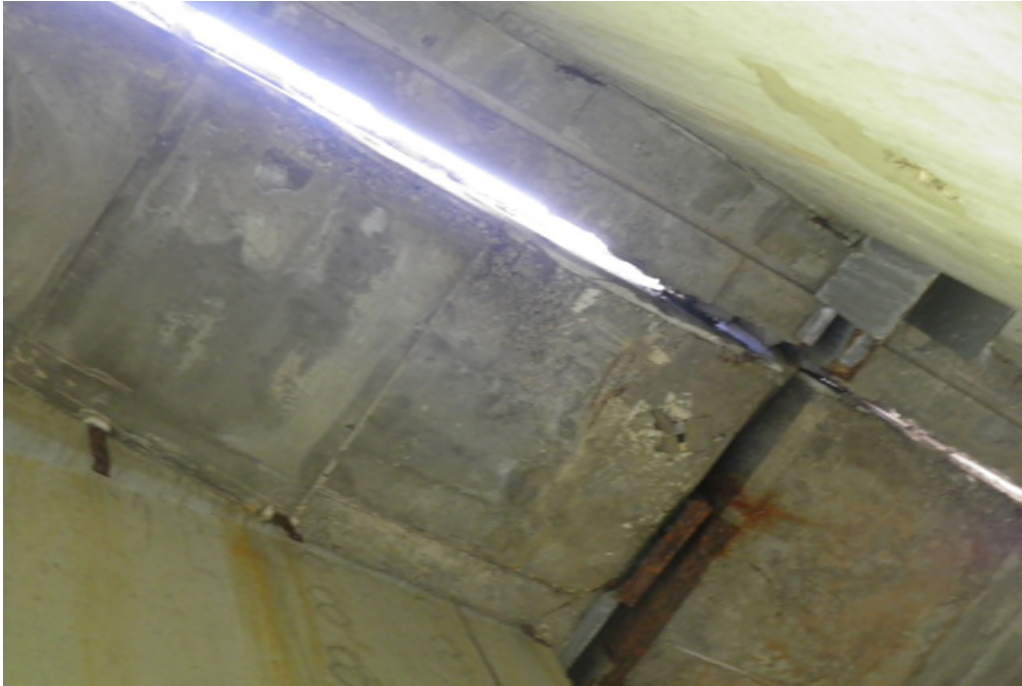
| 점검위치 | 상주 | 오로교(S8) | 사진번호 | #01 |

| No. | 위치 | | 점검 내용 | 사진번호 |
|---|---|---|---|---|
| 1 | 상주 | 오로교(S8) | 바닥판하면 재료분리 | #01 |

| 점검내용 | | 바닥판하면 재료분리 | | |

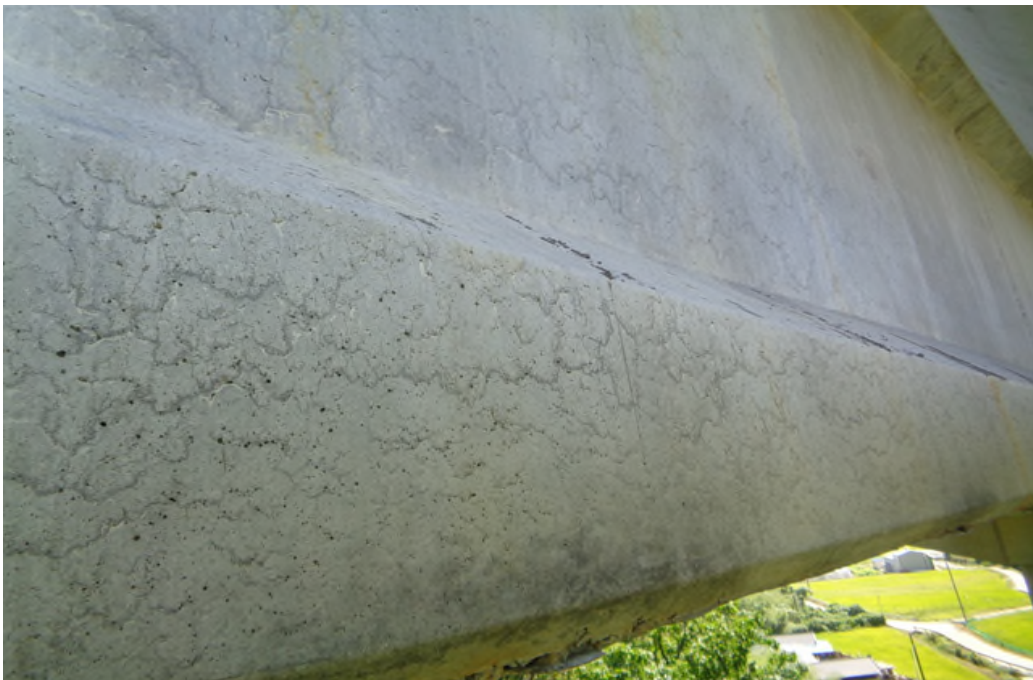
| 점검위치 | 상주 | 오로교(S3) | 사진번호 | #02 |

| No. | 위치 | | 점검 내용 | 사진번호 |
|---|---|---|---|---|
| 2 | 상주 | 오로교(S3) | 거더 표면불량 | #02 |

| 점검내용 | | 거더 표면불량 | | |

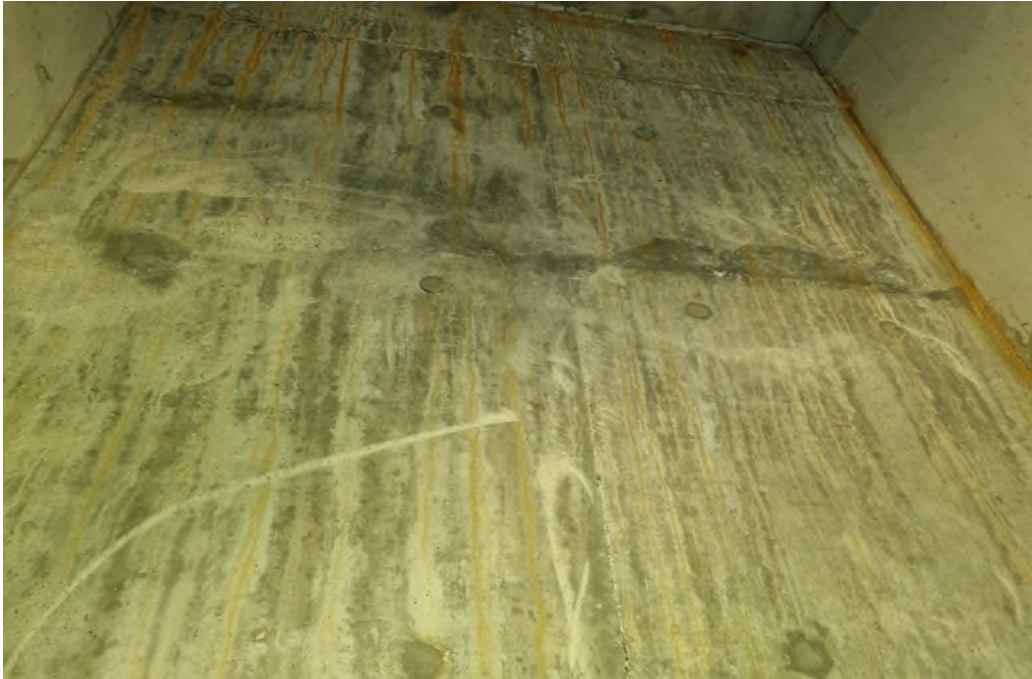
| 점검위치 | 영천 | 오로교(S1~S10) | 사진번호 | #11 |

| No. | 위치 | | 점검 내용 | 사진번호 |
|---|---|---|---|---|
| 11 | 영천 | 오로교(S1~S10) | 가로보 백태 | #11 |

| 점검내용 | | 가로보 백태 | | |

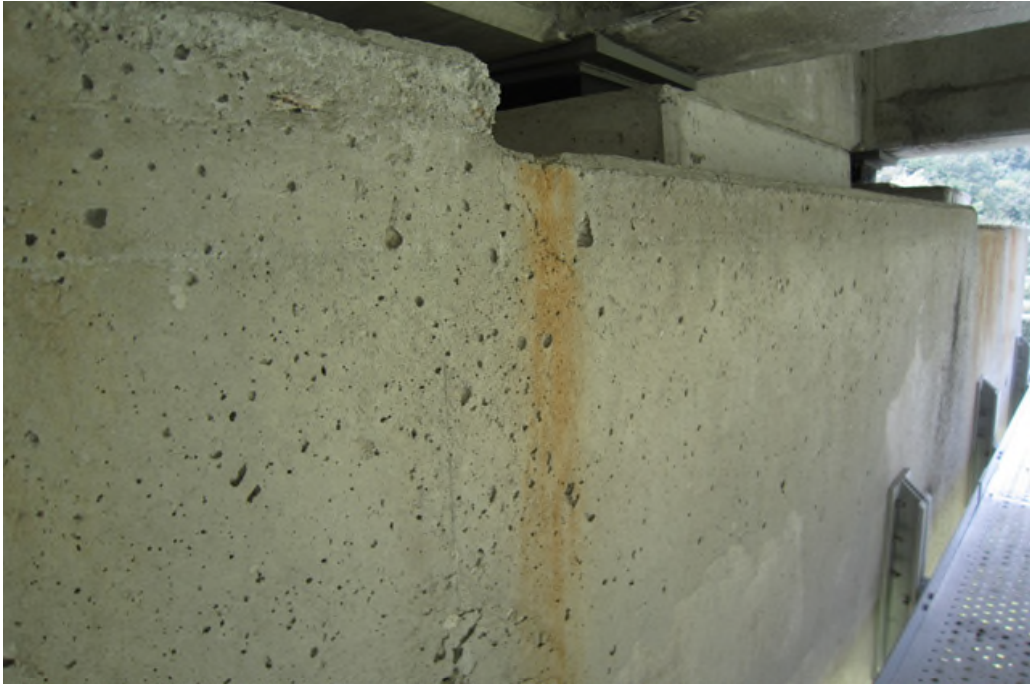
| 점검위치 | 영천 | 오로교(P1~P5) | 사진번호 | #17 |

| No. | 위치 | | 점검 내용 | 사진번호 |
|---|---|---|---|---|
| 17 | 영천 | 오로교(P1~P5) | 교각 박리 | #17 |

| 점검내용 | | 교각 박리 | | |

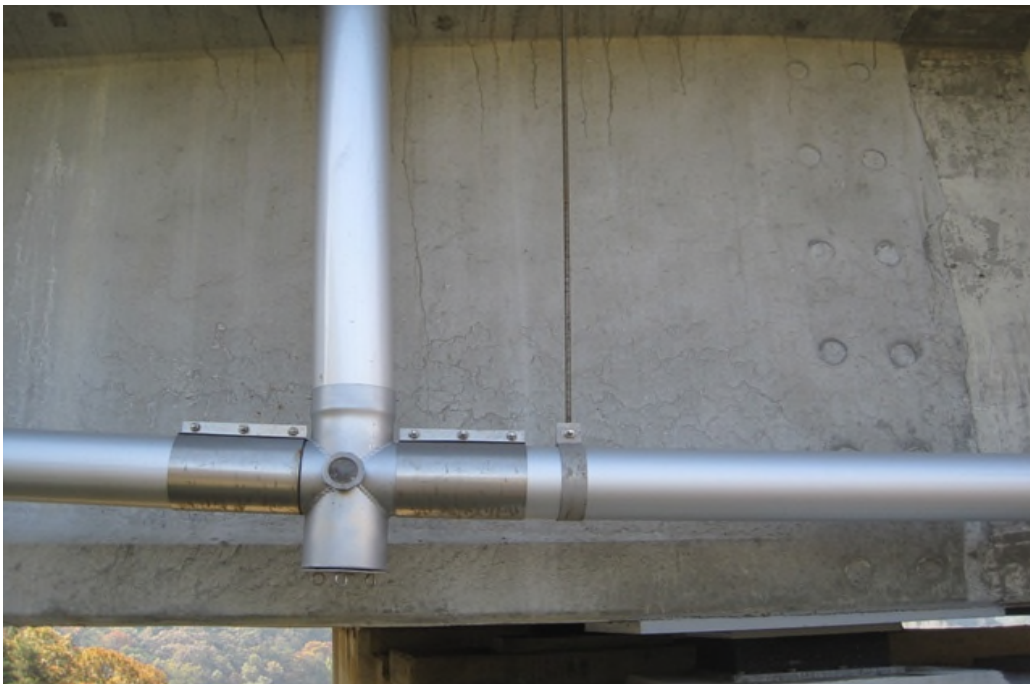
| 점검위치 | 상주 | 오실교(S7) | 사진번호 | #18 |

| No. | 위치 | | 점검 내용 | 사진번호 |
|---|---|---|---|---|
| 18 | 상주 | 오실교(S7) | 거더 박리 | #18 |

| 점검내용 | | 거더 박리 | | |

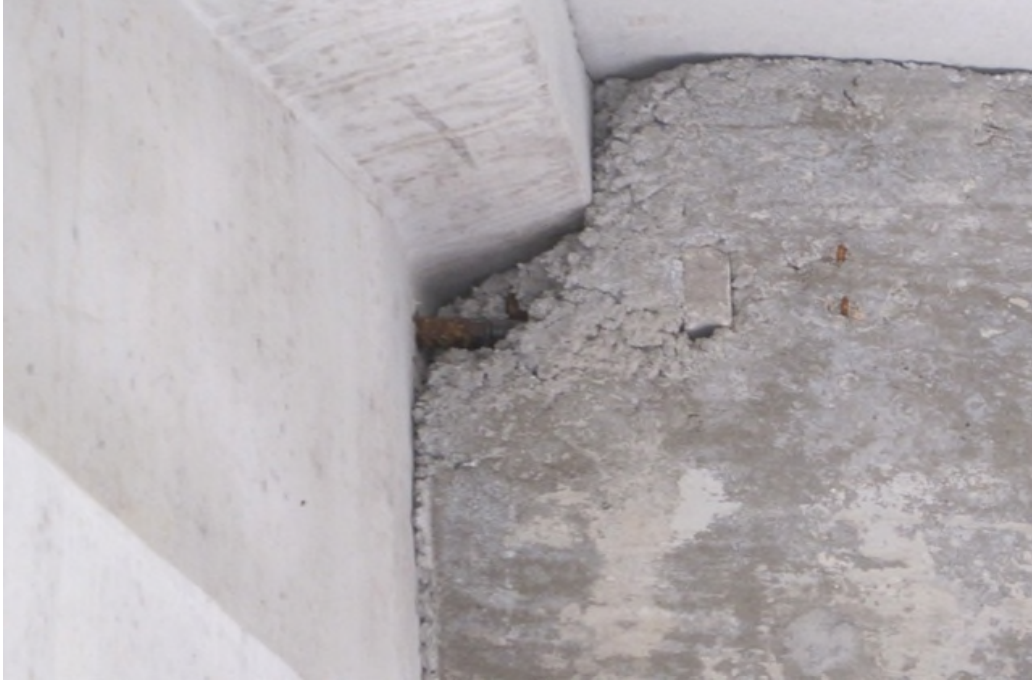
| 점검위치 | 상주 | 오실교(S5) | 사진번호 | #19 |

| No. | 위치 | | 점검 내용 | 사진번호 |
|---|---|---|---|---|
| 19 | 상주 | 오실교(S5) | 가로보 재료분리 및 철근노출 | #19 |

| 점검내용 | 가로보 재료분리 및 철근노출 | | | |

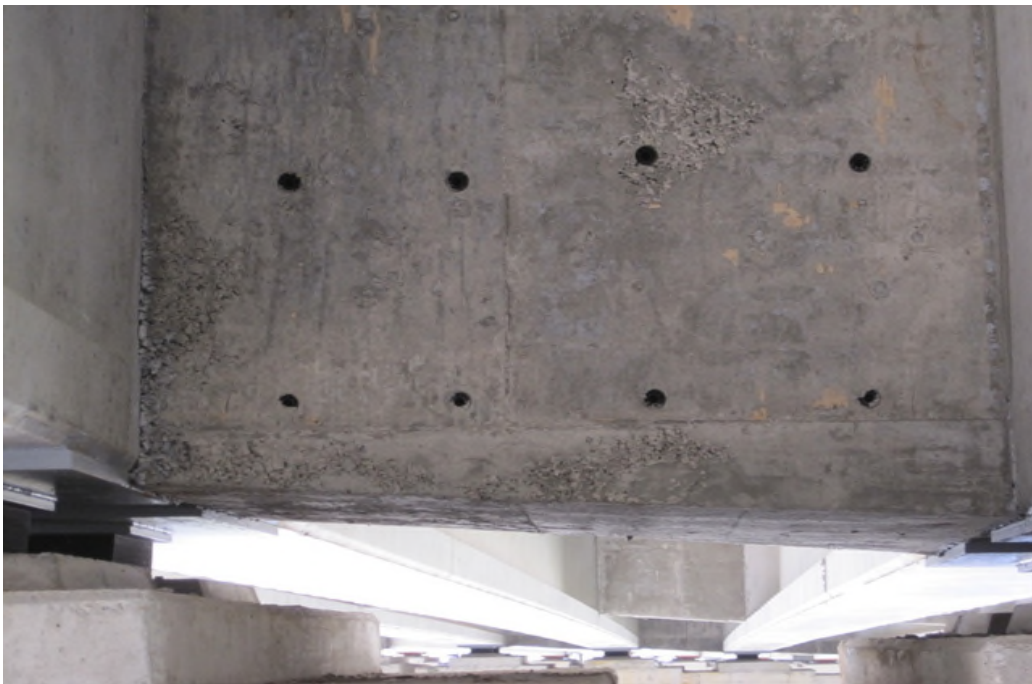
| 점검위치 | 상주 | 오실교(S7) | 사진번호 | #20 |

| No. | 위치 | | 점검 내용 | 사진번호 |
|---|---|---|---|---|
| 20 | 상주 | 오실교(S7) | 가로보 재료분리 | #20 |

| 점검내용 | 가로보 재료분리 | | | |

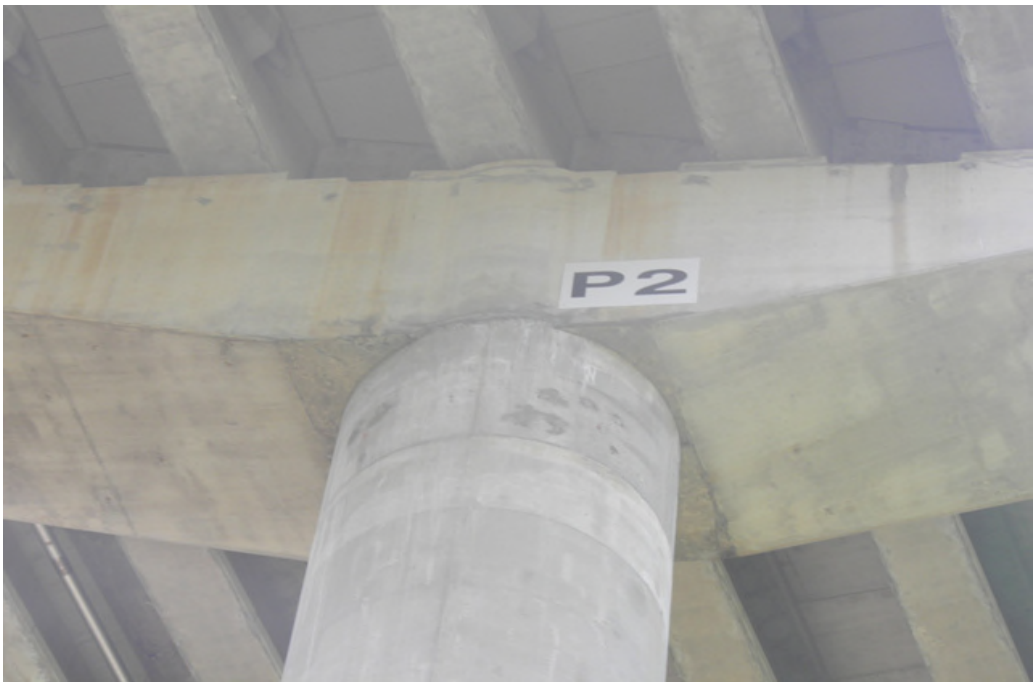
| 점검위치 | 상주 오실교(P2) | 사진번호 | #24 |

| No. | 위치 | | 점검 내용 | 사진번호 |
|---|---|---|---|---|
| 24 | 상주 | 오실교(P2) | 교각 백태 | #24 |

| 점검내용 | | 교각 백태 | |

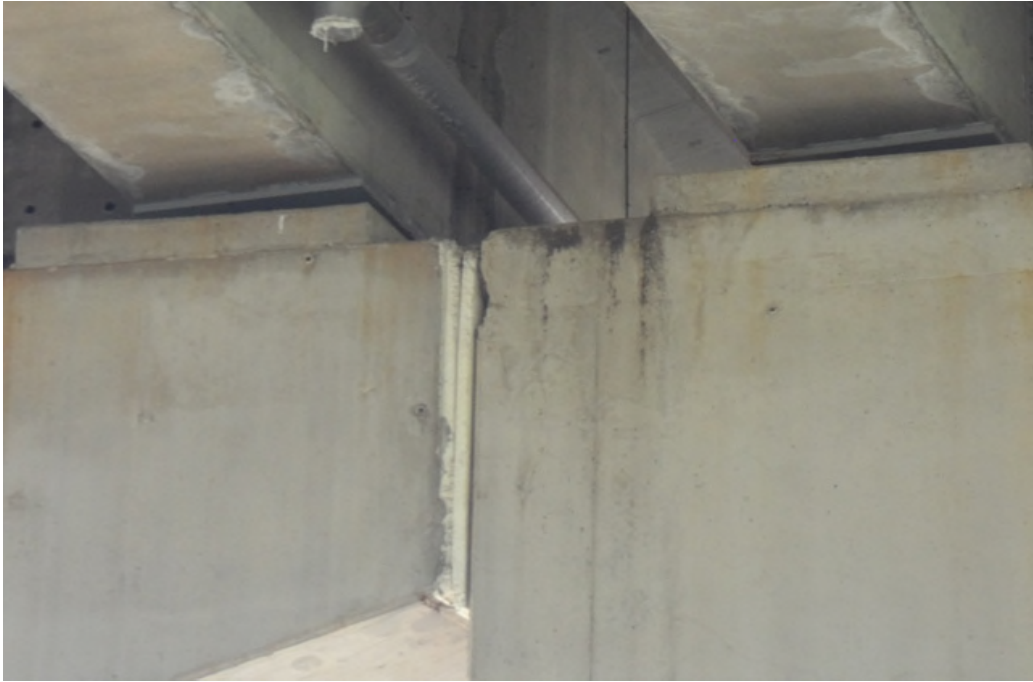
| 점검위치 | 상주 오실교(P3~P6) | 사진번호 | #25 |

| No. | 위치 | | 점검 내용 | 사진번호 |
|---|---|---|---|---|
| 25 | 상주 | 오실교(P3~P6) | 교각 박리, 박락 | #25 |

| 점검내용 | 교각 박리, 박락 | | |

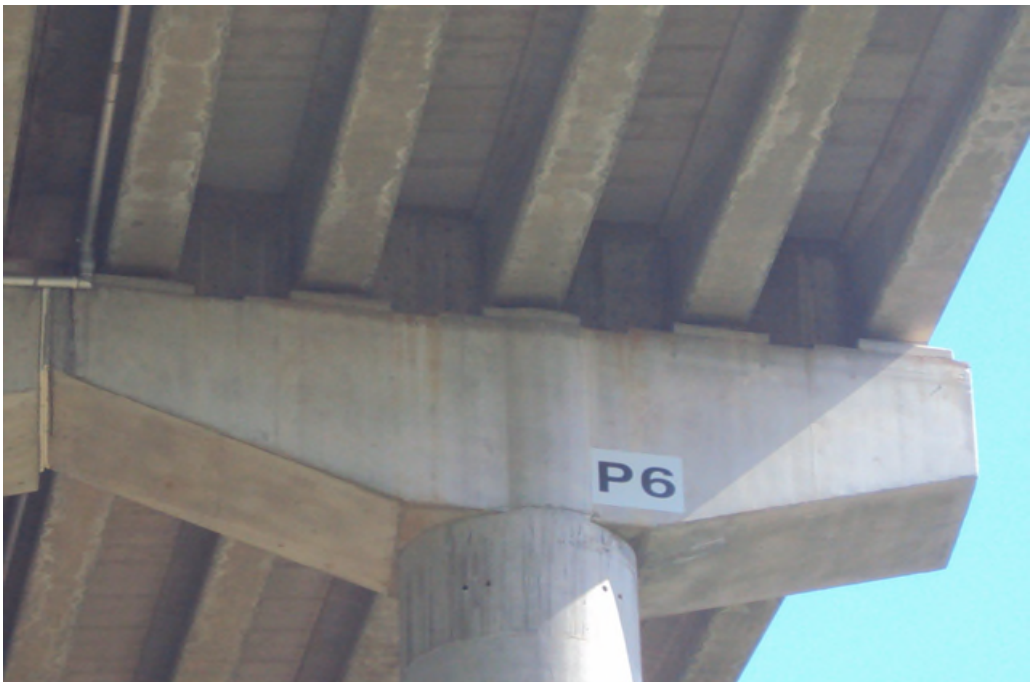
| 점검위치 | 영천 | 오실교(P4, P6) | 사진번호 | #32 |

| 점검내용 | | 교각 박리, 박락 | | |

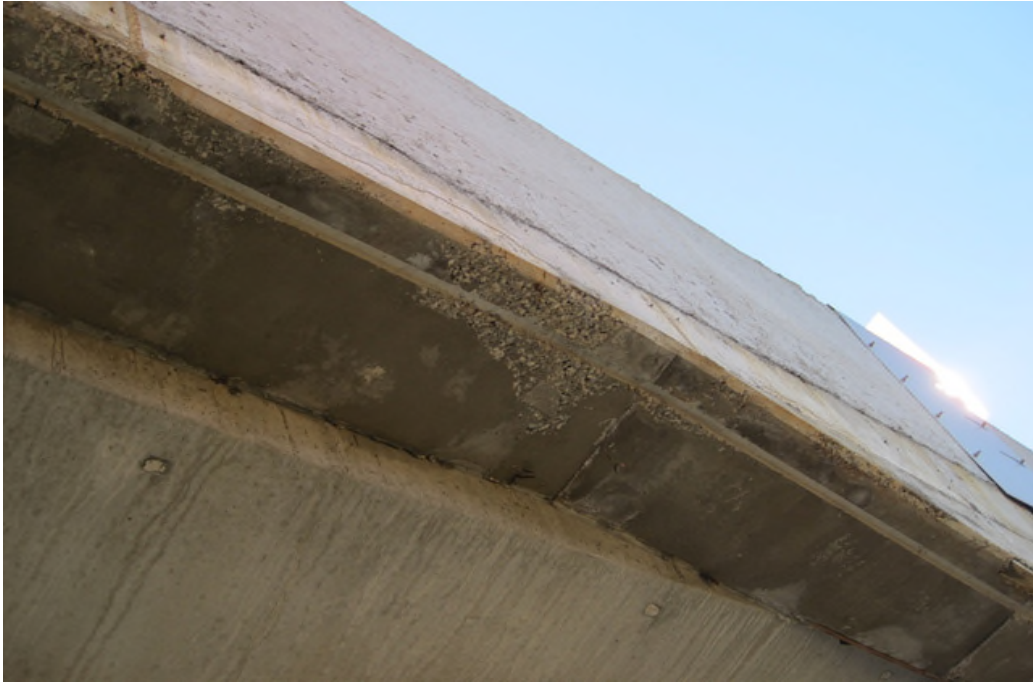
| 점검위치 | 상주 | 불당교(S4) | 사진번호 | #33 |

| 점검내용 | | 바닥판하면 재료분리 | | |

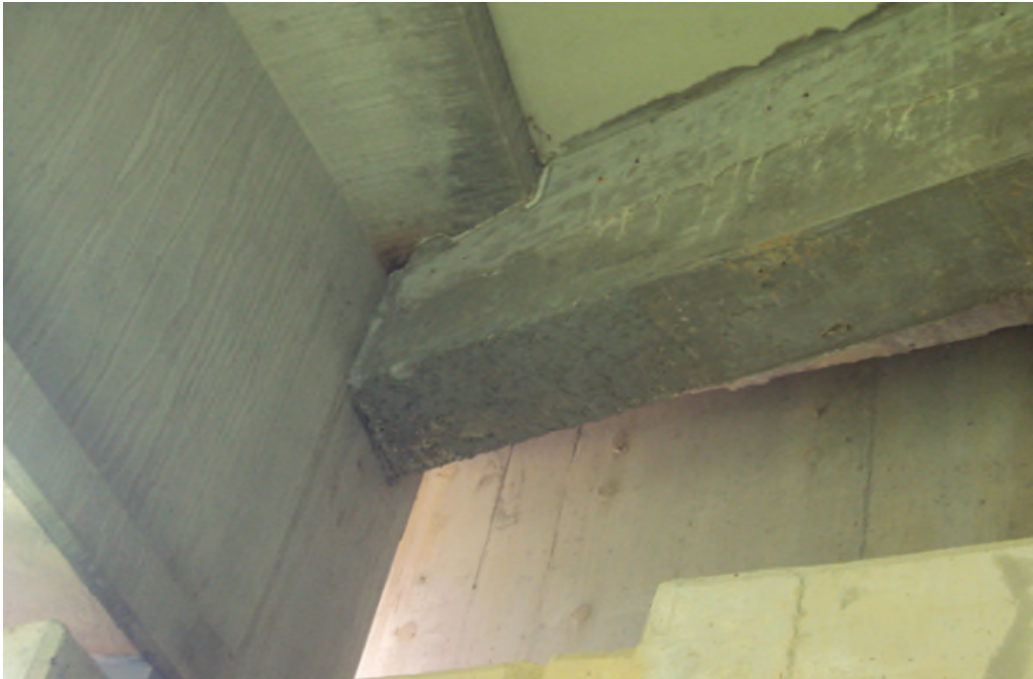
| 점검위치 | 상주 | 불당교(S1, S6) | 사진번호 | #34 |

| 점검내용 | | 가로보 재료분리 | | |

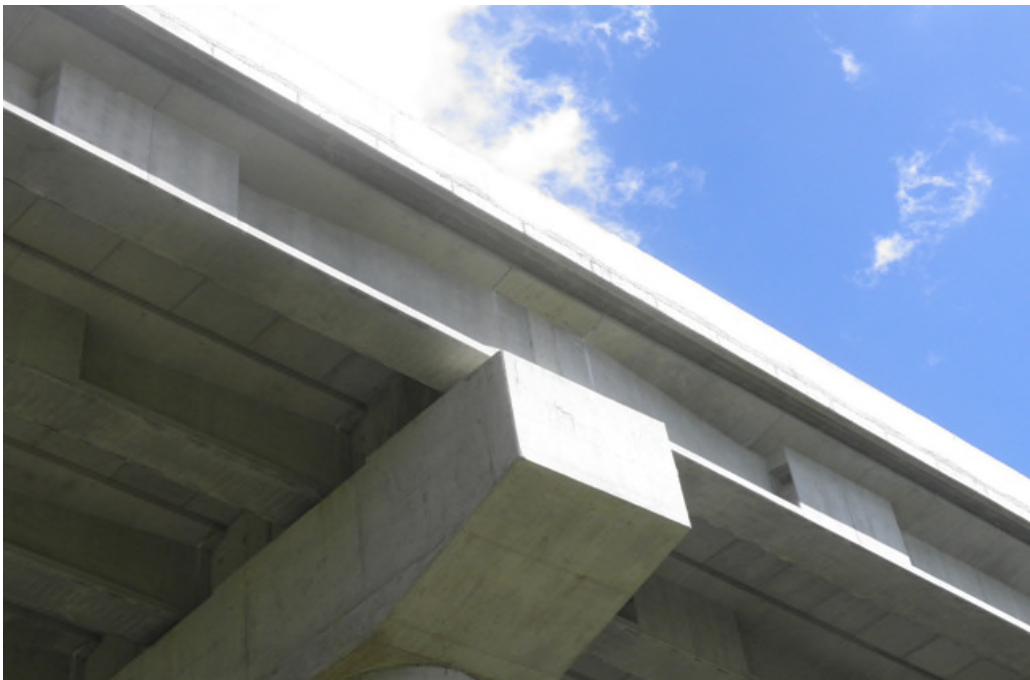
| 점검위치 | 영천 | 내리교(S4) | 사진번호 | #54 |

| 점검내용 | | 거더 백태 | | |

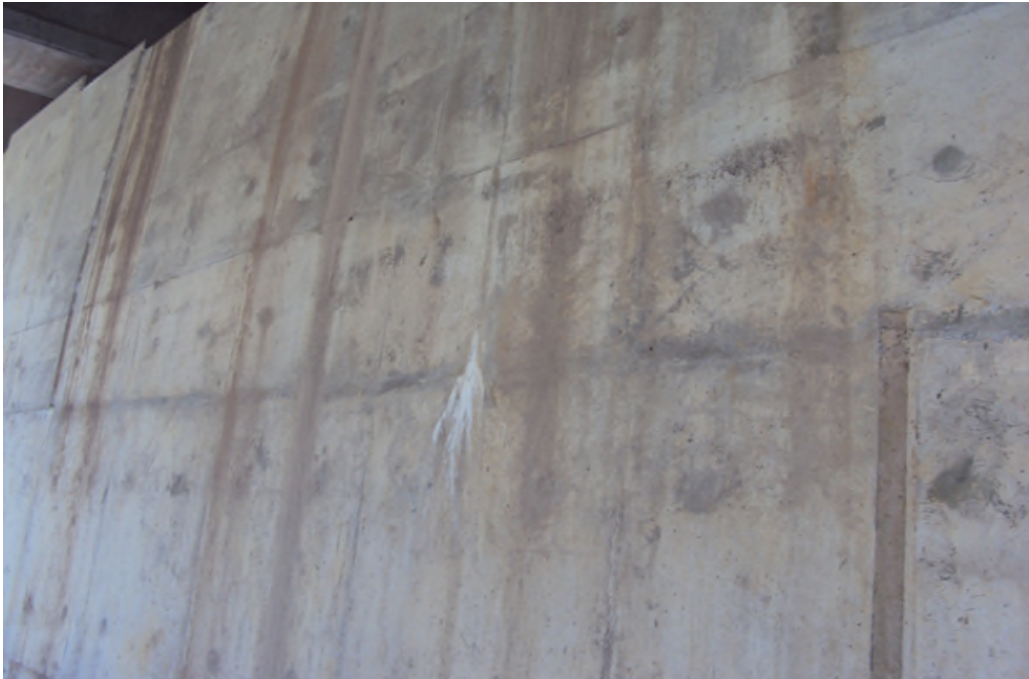
| 점검위치 | 영천 | 내리교(A1) | 사진번호 | #56 |

| 점검내용 | | 교대 백태 | | |

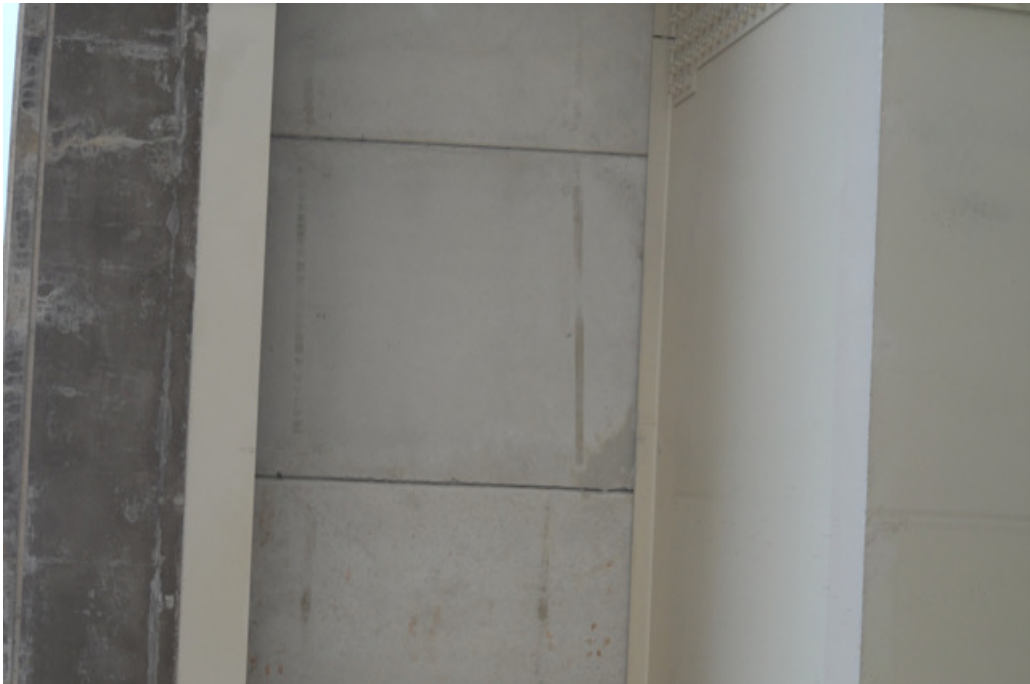
| 점검위치 | - | 군위JCT R-A4교(S1) | 사진번호 | #59 |

| 점검내용 | | 바닥판하면 들뜸 보수 | | |

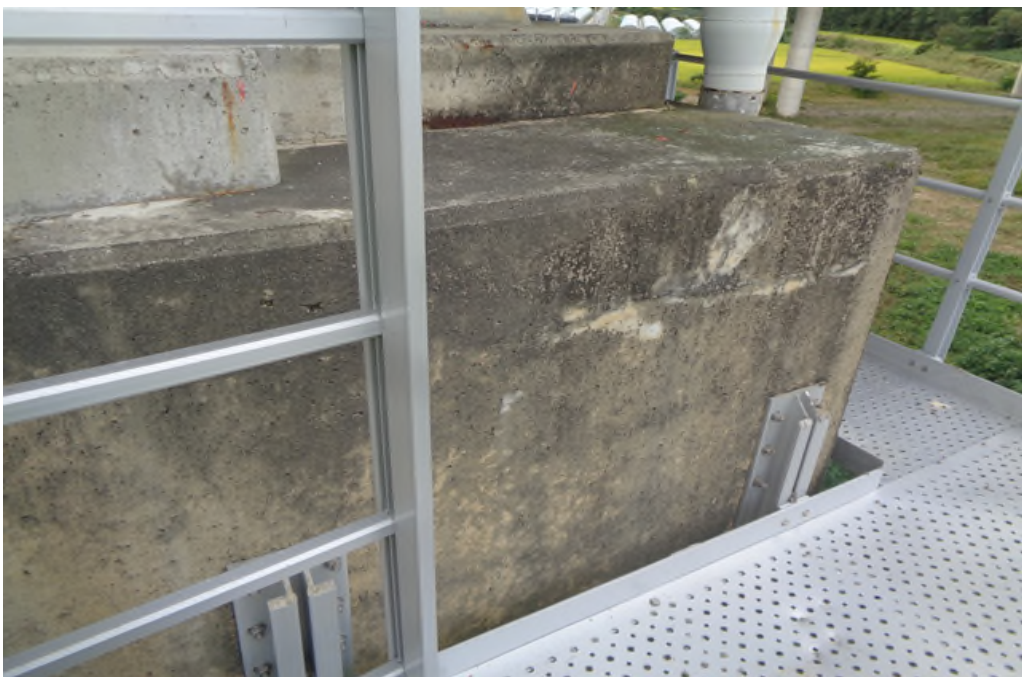
| 점검위치 | - | 군위JCT R-C교(P1, P3) | 사진번호 | #68 |

| 점검내용 | | 교각 표면열화 및 재료분리 | | |

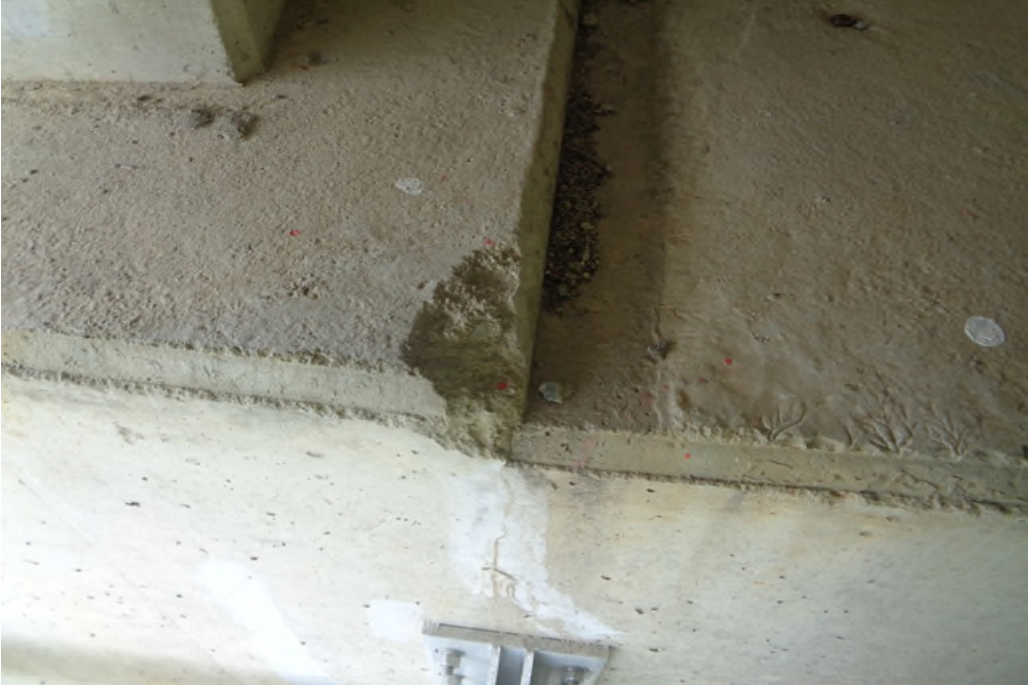
| 점검위치 | -      군위JCT R-C교(P2, P6) | 사진번호 | #69 |

| 점검내용 | 교각 파손 | | |

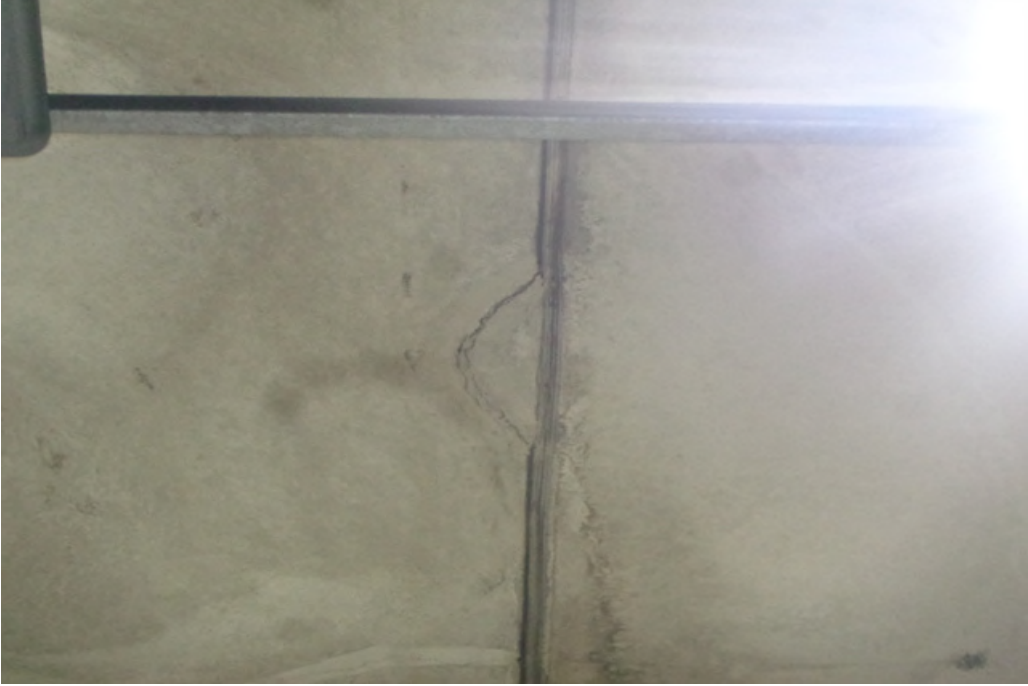
| 점검위치 | 상주 | 볼로터널(S1~S49) | 사진번호 | #02 |

| 점검내용 | | 라이닝 콘크리트 조인트부 들뜸 | | |

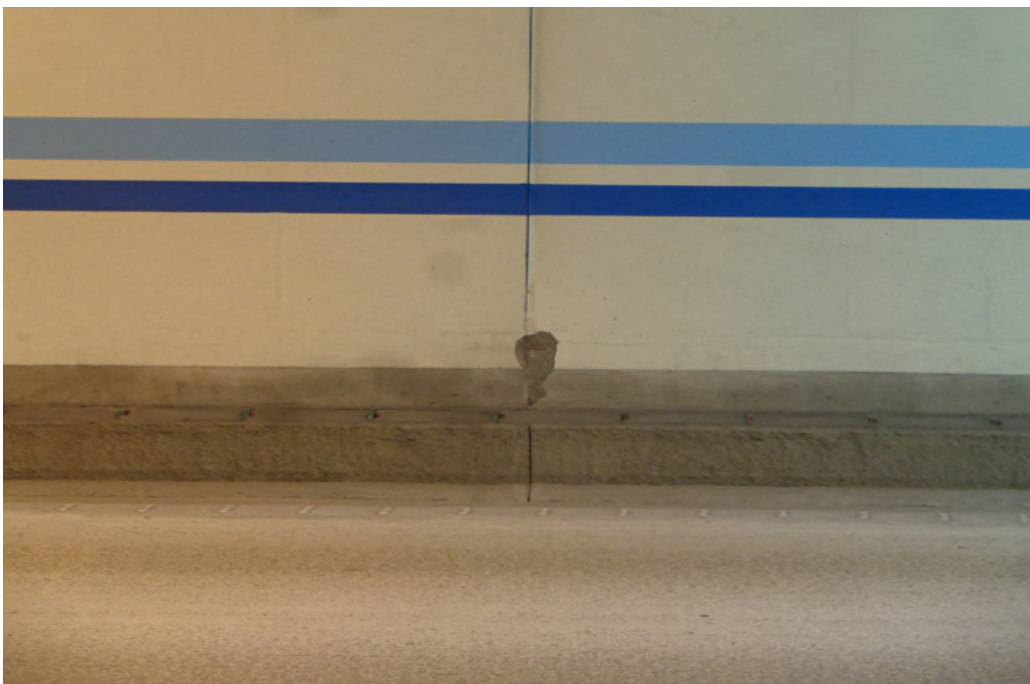
| 점검위치 | 상주 | 볼로터널(S1~S49) | 사진번호 | #04 |

| 점검내용 | | 라이닝 콘크리트 박락 | | |

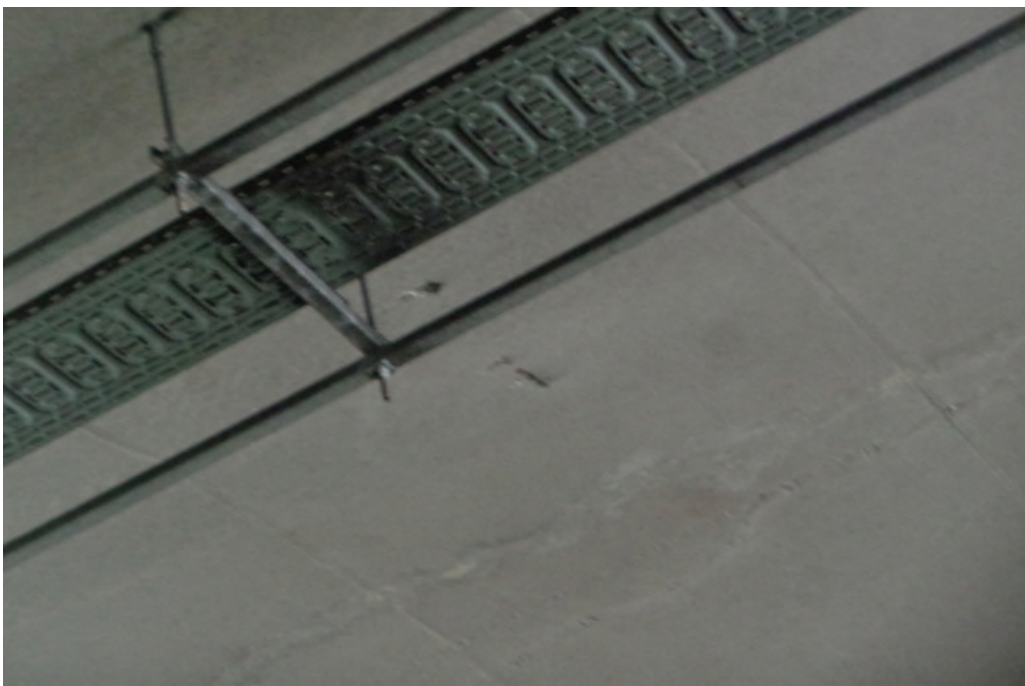
| 점검위치 | 영천 불로터널(S1~S50) | 사진번호 | #06 |

| 점검내용 | 라이닝 콘크리트 파손 | | |
