# 부 록

# 사 진 첩

## 1. 낙동JCT교

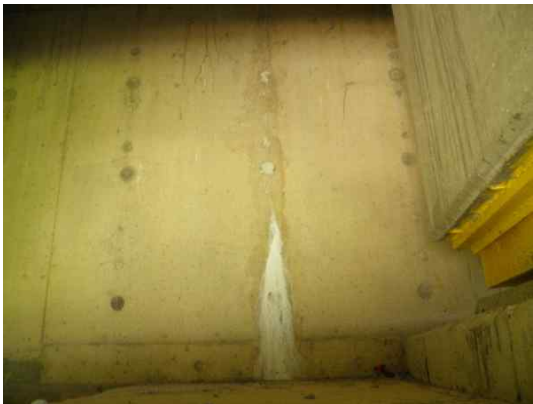
| 위 치 | 교대 상주방향 A1 | 위 치 | 교대 영천방향 A2 |

| 현 황 | 흙벽 백태(A=0.3m×0.5m) | 현 황 | 흙벽 백태(A=0.2m×2.0m) |

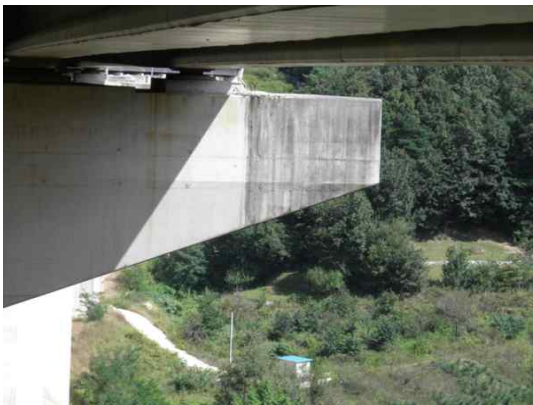
| 위 치 | 교각 영천방향 P1 | 위 치 | 교각 상주방향 P6 |

| 현 황 | 표면오염(A=2.0m×2.0m) | 현 황 | 표면박리(A=1.0m×0.5m) |

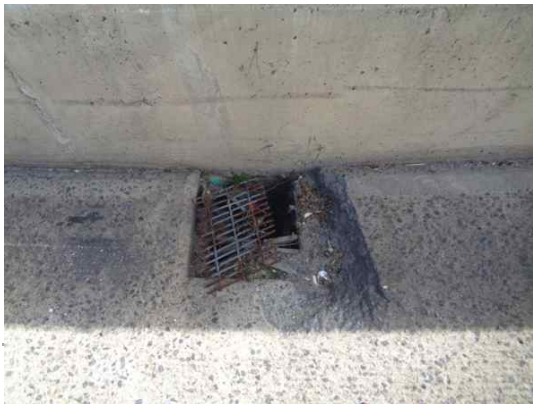
| 위 치 | 배수시설 상주방향 S4 | 위 치 | 배수시설 영천방향 S11 |

| 현 황 | 배수구 그레이팅 파손 | 현 황 | 배수관 지지대 탈락 |

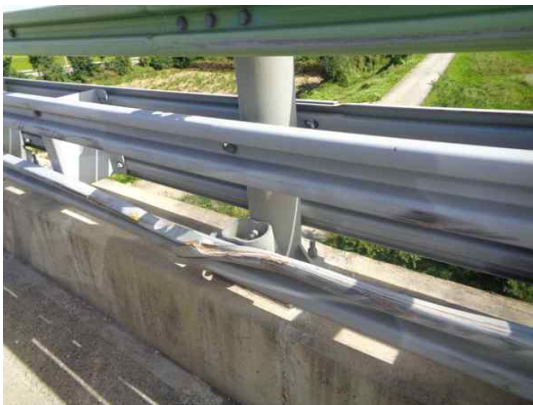
| 위 치 | 방호벽 상주방향 S3 | 위 치 | 방호벽 상주방향 S5 |

| 현 황 | 난간 파손 | 현 황 | 파손(A=3.0m×0.3m) |

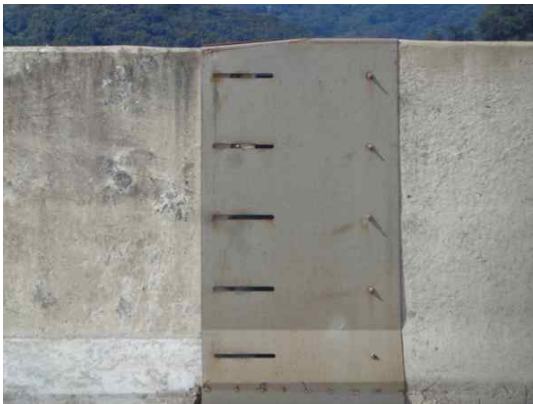
| 위 치 | 신축이음 상주방향 A2 | 위 치 | 신축이음 상주방향 A2 |

| 현 황 | 차수판 볼트체결불량 | 현 황 | 후타재 균열(Cw≥0.3mm) |

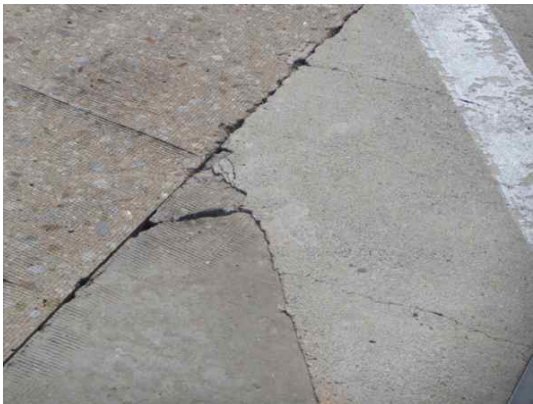
| 위 치 | 신축이음 상주방향 A2 | 위 치 | 신축이음 영천방향 A1 |

| 현 황 | 후타재 박락(A=0.2m×0.2m) | 현 황 | 후타재 박리(A=0.1m×0.3m) |

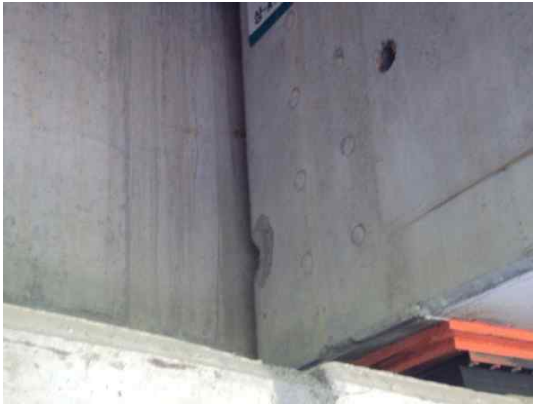
| 위 치 | 거더 영천방향 S1-G4 | 위 치 | 신축이음 영천방향 A1 |

| 현 황 | 파손(A=0.2m×0.3m) | 현 황 | 후타재 박리(A=0.3m×1.5m) |
