## 8. 도개교

## 손상현황 사진

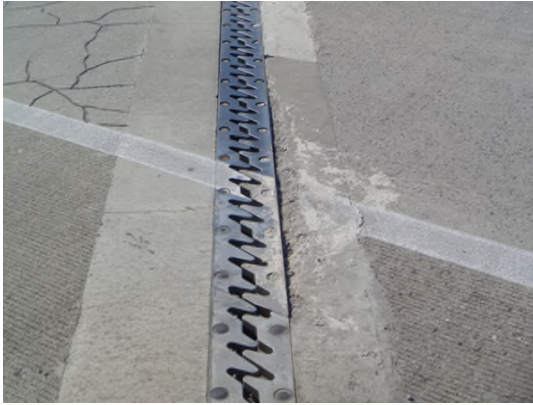
| 위 치 | 신축이음 상주방향 P3 | 위 치 | 교량받침 P2-SH11 |

| 현 황 | 후타재 파손(A=0.1m×0.5m) | 현 황 | 스토퍼 간섭 |

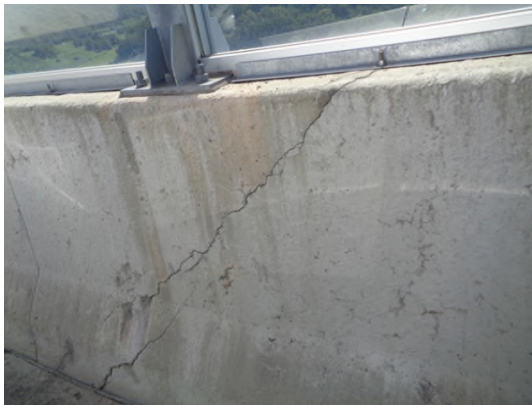
| 위 치 | 방호벽 상주방향 S5 | 위 치 | 방호벽 영천방향 S1 |

| 현 황 | 중앙분리대 균열( $Cw < 0.3mm$ ) | 현 황 | 접속부 균열( $Cw \geq 0.3mm$ ) |

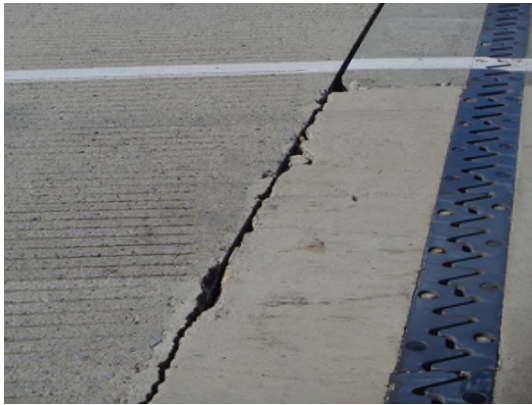
| 위 치 | 신축이음 상주방향 A1 | 위 치 | 신축이음 상주방향 A2 |

| 현 황 | 후타재 균열( $Cw < 0.3mm$ ) | 현 황 | 후타재 파손( $A=0.1m \times 1.0m$ ) |
