## 15. 군위JCT R-A4교

## 손상현황 사진

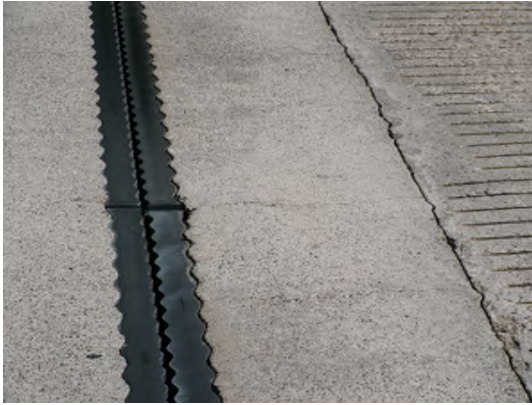
| 현 황 | 후타재 균열( $Cw < 0.3\text{mm}$ ) | 현 황 | 차수판 변형 |

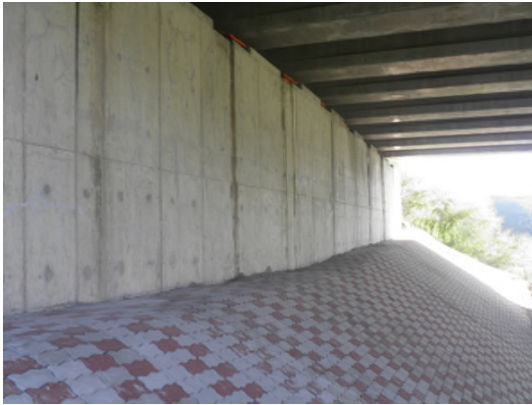
| 현 황 | 누수흔적( $A = 0.1\text{m} \times 2.0\text{m}$ ) | 현 황 | 백태( $A = 0.3\text{m} \times 1.0\text{m}$ ) |

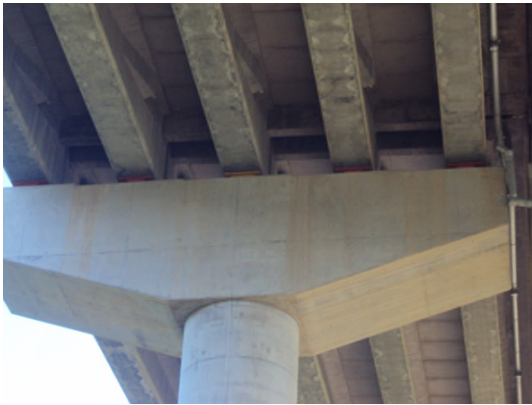
| 위 치 | 교각 영천방향 P3 | 위 치 | 교각 영천방향 P2 |

| 현 황 | 코핑부 망상균열( $A = 7.0\text{m} \times 2.0\text{m}$ ) | 현 황 | 코핑부 균열( $Cw \geq 0.3\text{mm}$ ) |

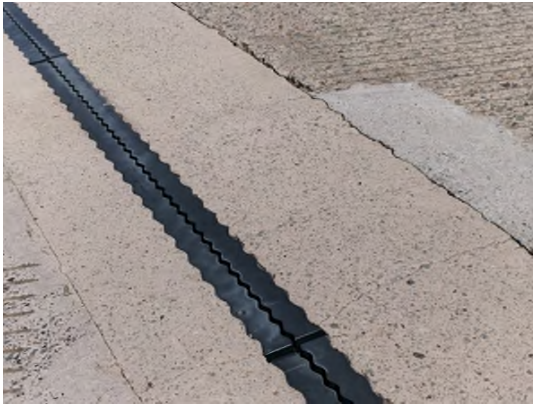
| 위 치 | 신축이음 영천방향 A2 | 위 치 | 바닥판하면 상주방향 S1 |

| 현 황 | 후타재 균열(Cw<0.3mm) | 현 황 | 균열(Cw<0.3mm) |

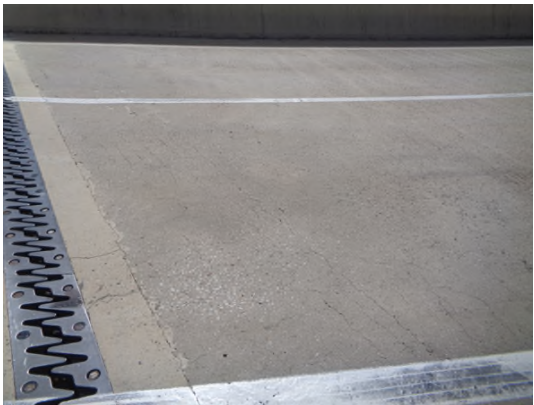
| 위 치 | 교면포장 상주방향 S6 | 위 치 | 교면포장 영천방향 S1 |

| 현 황 | 망상균열(A=35.0m×5.0m) | 현 황 | 망상균열(A=30.0m×3.0m) |

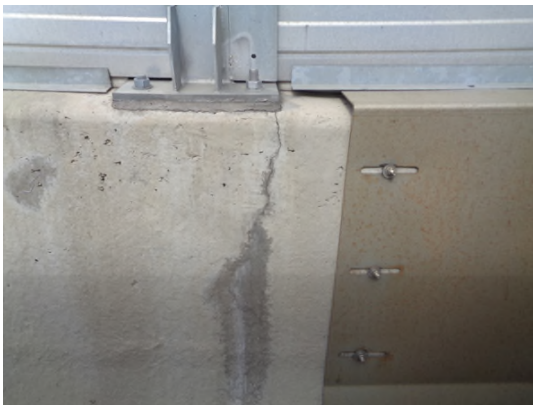
| 위 치 | 방호벽 상주방향 S9 | 위 치 | 거더 S1-G1 |

| 현 황 | 균열(Cw<0.3mm) | 현 황 | 파손(A=0.2m×0.2m) |

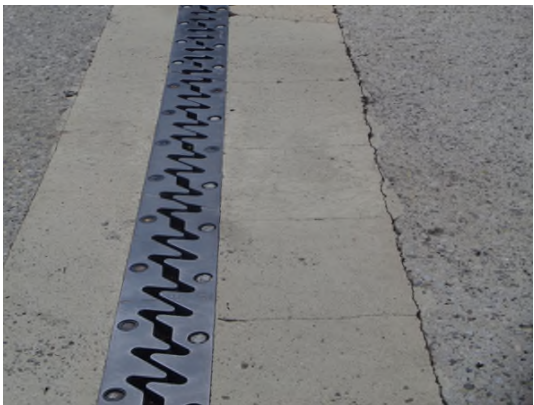
| 위 치 | 신축이음 상주방향 A1 | 위 치 | 신축이음 영천방향 A1 |

| 현 황 | 후타재 균열(Cw<0.3mm) | 현 황 | 후타재 박락(A=0.1m×0.2m) |

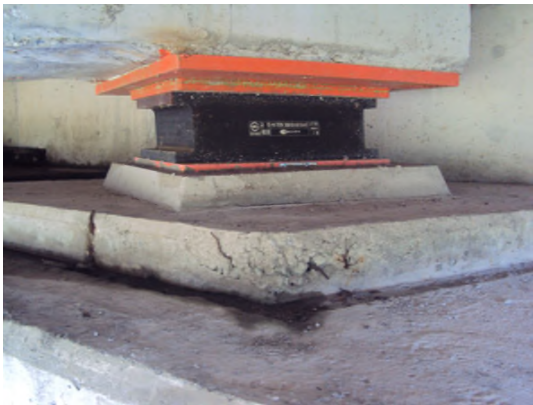
| 위 치 | 교량받침 A1-SH2 | 위 치 | 교량받침 A1-SH5 |

| 현 황 | 받침콘크리트<br>재료분리(A=0.3m×0.2m) | 현 황 | 스토퍼 간섭(1EA) |

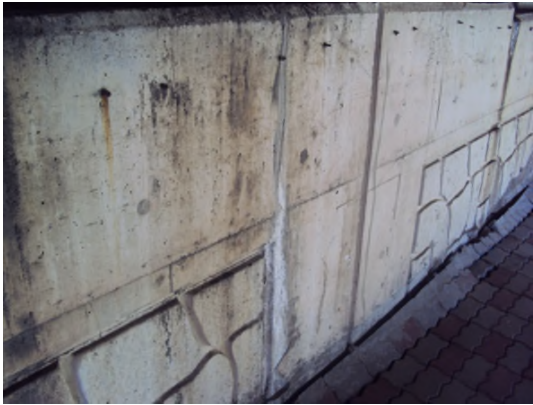
| 위 치 | 교대 A1 | 위 치 | 교각 P3 |

| 현 황 | 균열부백태(A=0.2m×2.0m) | 현 황 | 누수흔적(A=1.0m×2.0m) |
