## 25. 신녕교

## 손상현황 사진

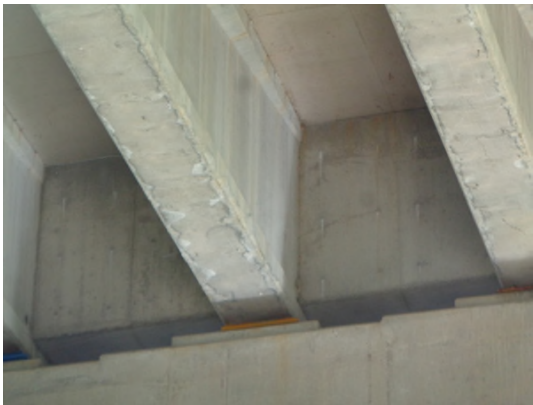
| 위 치 | 가로보 상주방향 S2-G3~4 | 위 치 | 신축이음 상주방향 A1 |
| 현 황 | 백태(A=0.1m×0.3m) | 현 황 | 후타재 들뜸(A=0.5m×0.2m) |

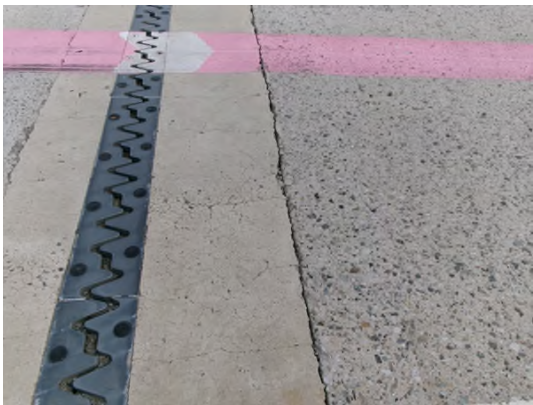
| 위 치 | 신축이음 영천방향 A2 | 위 치 | 교대 상주방향 A1 |
| 현 황 | 후타재 박리(A=0.3m×0.5m) | 현 황 | 흙벽 백태(A=0.1m×0.5m) |

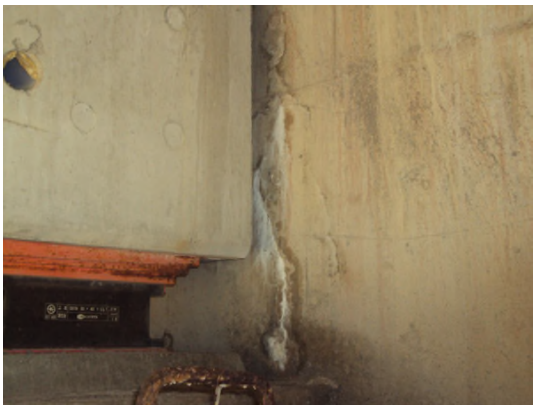
| 위 치 | 교대 영천방향 A2 | 위 치 | 교각 영천방향 P3 |
| 현 황 | 백태(A=0.1m×0.3m) | 현 황 | 균열(Cw<0.3mm) |

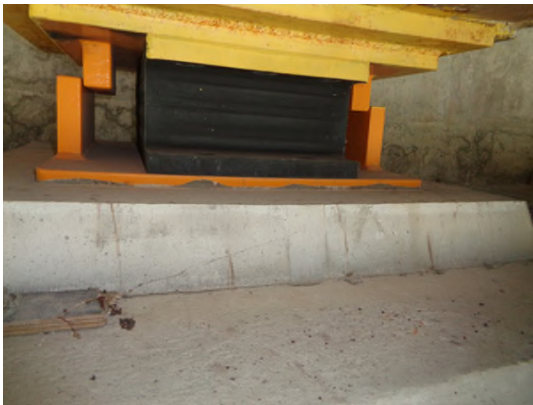
| 위 치 | 교량반침 상주방향 A2-SH3 | 위 치 | 교량반침 상주방향 A2-SH5 |
| 현 황 | 무수축물탈 균열( $Cw < 0.3mm$ ) | 현 황 | 반침콘크리트 들뜸( $A=0.2m \times 0.2m$ ) |

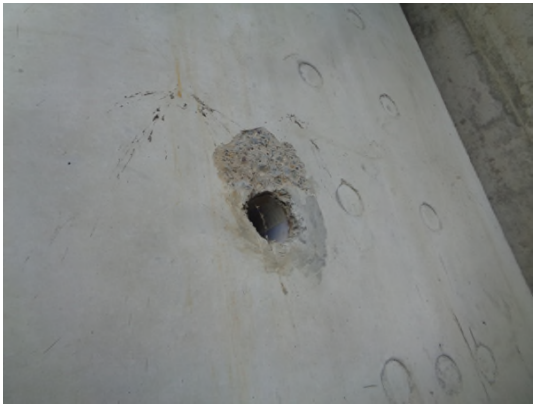
| 위 치 | 거더 영천방향 S5-G5 | 위 치 | 가로보 상주방향 S2-G3~4 |
| 현 황 | 인양홀 파손( $A=0.2m \times 0.2m$ ) | 현 황 | 박락( $A=0.3m \times 0.5m$ ) |

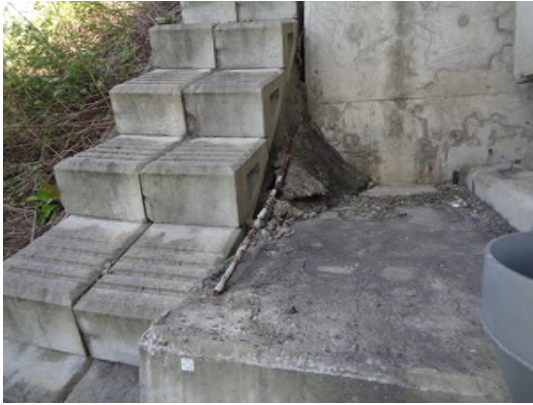
| 위 치 | 교대 상주방향 A2 | 위 치 | 교대 영천방향 A1 |
| 현 황 | 하부 철근노출 | 현 황 | 법면 토사유실 |

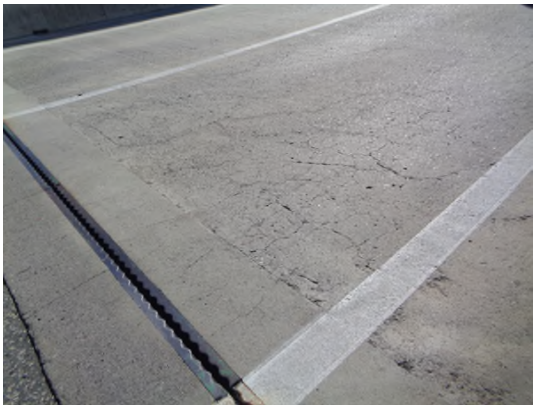
| 위 치 | 교면포장 상주방향 S4 | 위 치 | 방호벽 영천방향 S1 |
| 현 황 | 망상균열(A=35.0m×6.0m) | 현 황 | 중분대 박리(A=0.3m×0.5m) |

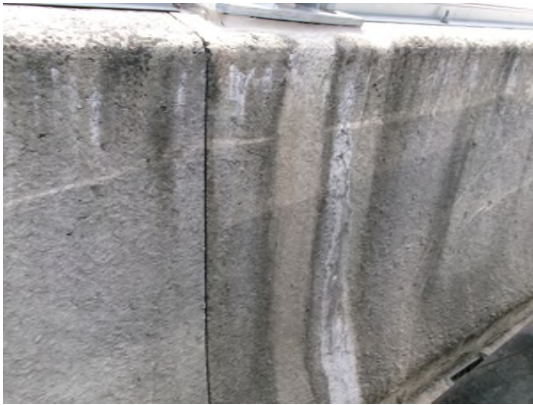
| 위 치 | 방호벽 영천방향 S1 | 위 치 | 신축이음 상주방향 A2 |
| 현 황 | 균열부백태(A=0.1m×1.0m) | 현 황 | 후타재 균열(Cw<0.3mm) |

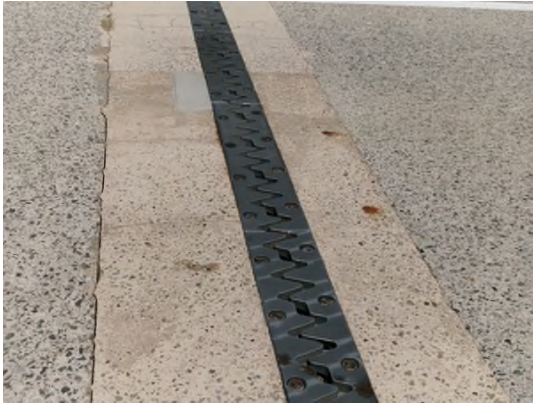
| 위 치 | 신축이음 영천방향 A1 | 위 치 | 거더 영천방향 S2-G2 |
| 현 황 | 후타재 균열(Cw<0.3mm) | 현 황 | 인양홀 박락(A=0.2m×0.2m) |

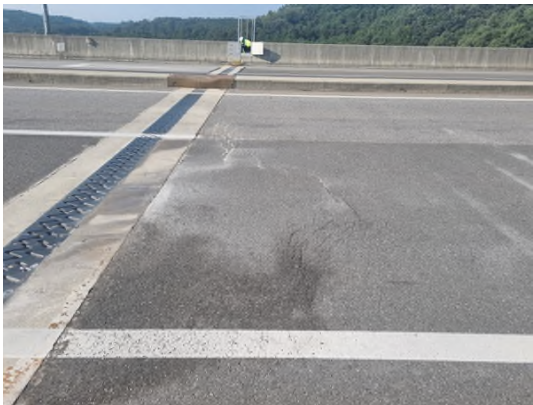
| 위 치 | 교면포장 상주방향 S5 | 위 치 | 교면포장 상주방향 S6 |

| 현 황 | 아스콘 소성변형(A=1.0m×2.0m) | 현 황 | 아스콘 균열(L=2.0m) |

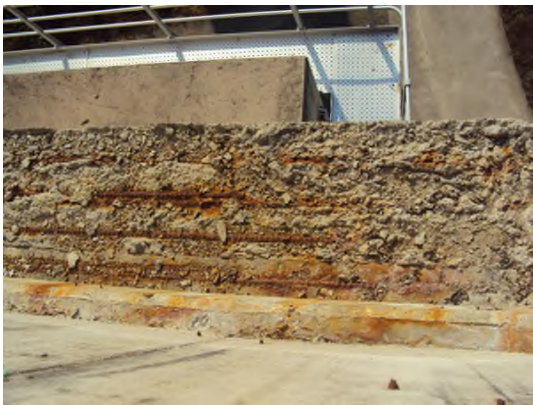
| 위 치 | 교면포장 포항방향 S3 | 위 치 | 방호벽 본선방향 S3 |

| 현 황 | 철근노출(A=0.4m×5.0m) | 현 황 | 철근노출(A=0.2m×0.5m) |

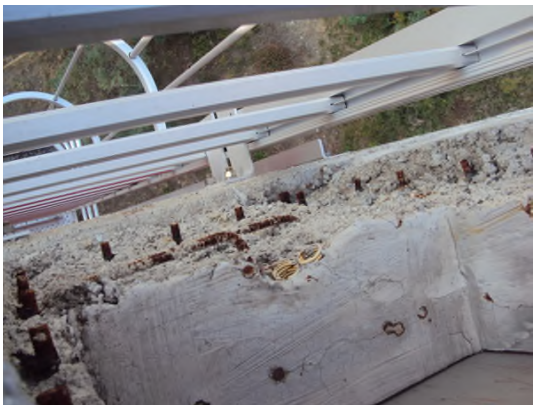
| 위 치 | 방호벽 포항방향 S5 | 위 치 | 신축이음 A2 |

| 현 황 | 외측 철근노출(A=1.5m×1.5m) | 현 황 | 후타재 균열(Cw<0.3mm) |

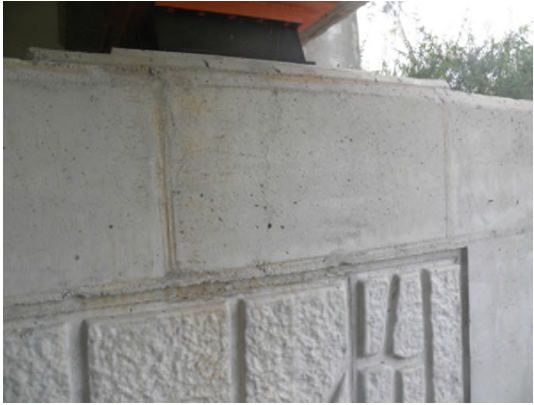
| 위 치 | 교대 상주방향 A1 | 위 치 | 교각 영천방향 P5 |

| 현 황 | 균열( $Cw < 0.3mm$ ) | 현 황 | 망상균열( $A=10.0m \times 1.0m$ ) |

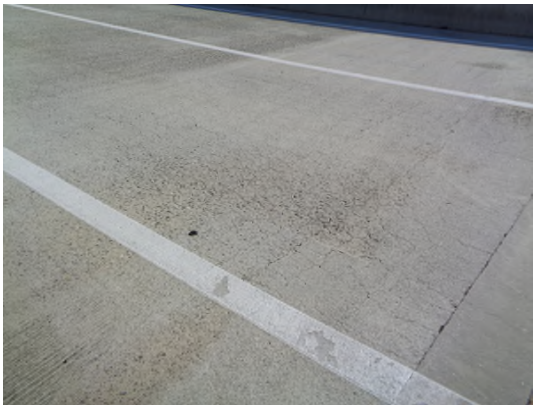
| 위 치 | 교면포장 상주방향 S1 | 위 치 | 교면포장 상주방향 S4 |

| 현 황 | 망상균열(A=30.0m×3.0m) | 현 황 | 망상균열(A=30.0m×3.0m) |

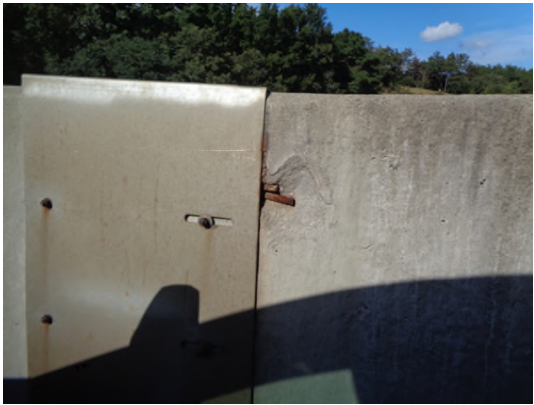
| 위 치 | 방호벽 상주방향 S1 | 위 치 | 방호벽 상주방향 S4 |

| 현 황 | 파손(A=0.1m×0.1m) | 현 황 | 백태(A=0.1m×1.0m) |

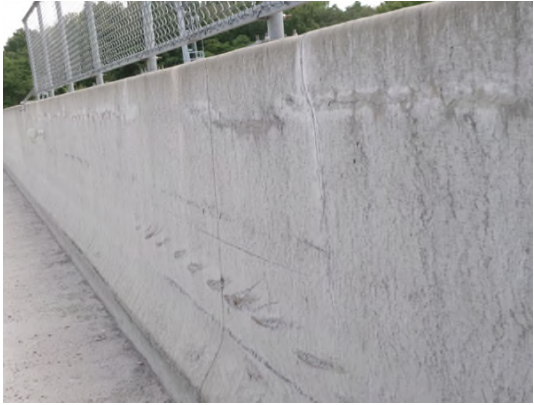
| 위 치 | 방호벽 영천방향 S3 | 위 치 | 신축이음 상주방향 A1 |

| 현 황 | 차량충돌흔적(A=4.0m×0.5m) | 현 황 | 후타재 박락(A=0.1m×0.1m) |

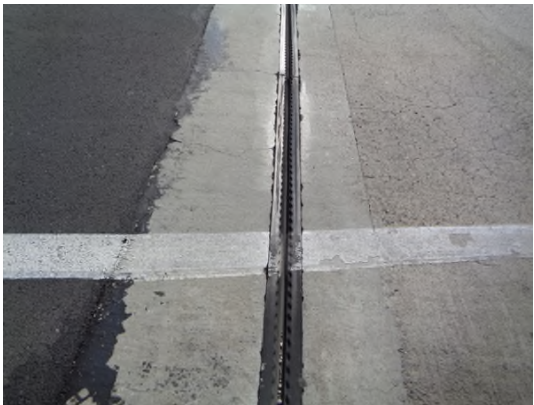
| 위 치 | 신축이음 상주방향 A2 | 위 치 | 신축이음 영천방향 A2 |

| 현 황 | 고무재 파손(L=7.0m) | 현 황 | 고무재 파손(L=0.5m) |

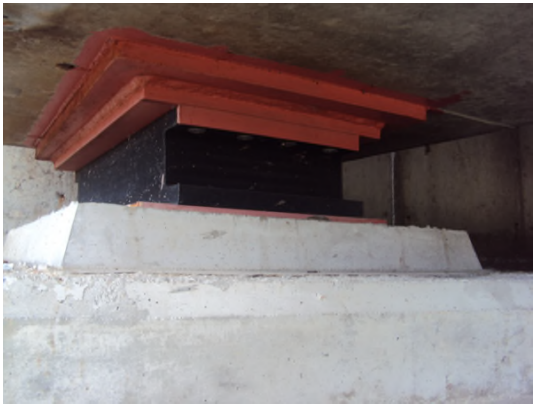
| 위 치 | 교량받침 상주방향 A2-SH3 | 위 치 | 교량받침 영천방향 A2-SH1 |

| 현 황 | 무수축몰탈 균열(Cw<0.3mm) | 현 황 | 무수축몰탈 균열(Cw<0.3mm) |

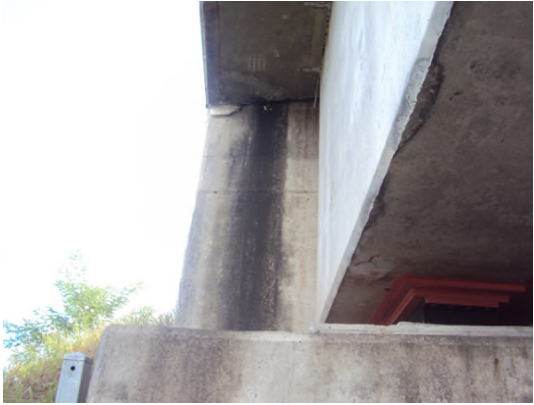
| 위 치 | 교대 상주방향 A2 | 위 치 | 교대 영천방향 A2 |

| 현 황 | 누수흔적(A=0.5m×2.0m) | 현 황 | 균열(Cw<0.3mm) |

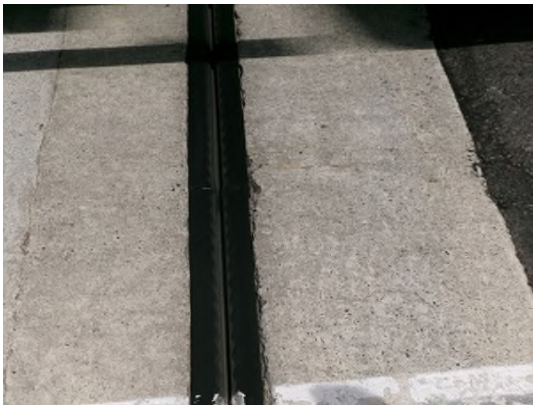
| 위 치 | 신축이음 영천방향 A2 | 위 치 | 교대 상주방향 A1 |

| 현 황 | 후타재 균열( $Cw < 0.3mm$ ) | 현 황 | 균열( $Cw < 0.3mm$ ) |

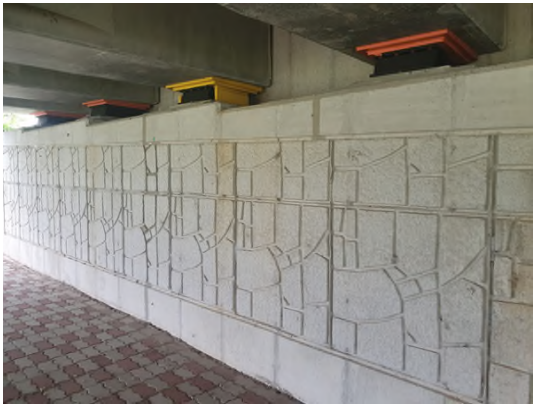
| 위 치 | 교대 상주방향 A2 | 위 치 | 교대 영천방향 A1 |

| 현 황 | 균열( $Cw \geq 0.3mm$ ) | 현 황 | 백태( $A = 0.1m \times 0.2m$ ) |

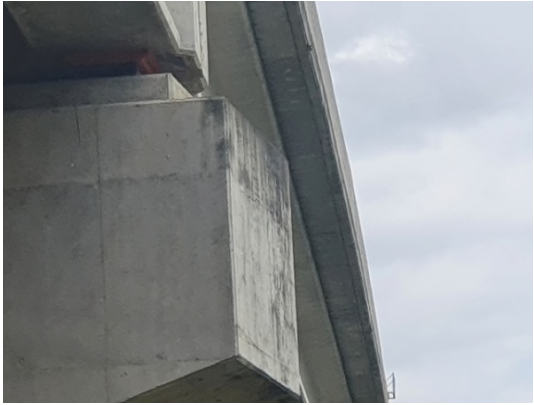
| 위 치 | 교각 상주방향 P3 | 위 치 | 교각 영천방향 P3 |

| 현 황 | 표면오염 및 망상균열( $A = 2.0m \times 1.5m$ ) | 현 황 | 망상균열( $A = 8.0m \times 2.0m$ ) |
