## 35. 오미교

## 손상현황 사진

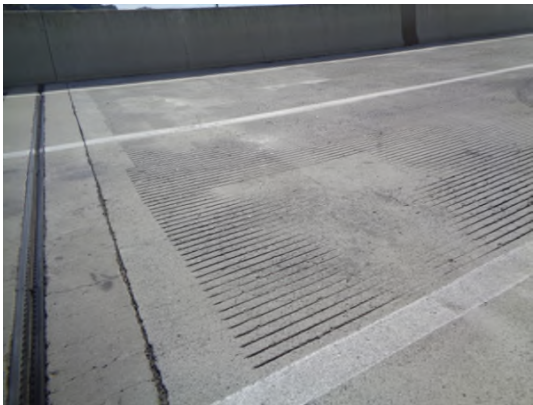
| 위 치 | 교면포장 상주방향 S4 | 위 치 | 교면포장 영천방향 S1 |

| 현 황 | 망상균열(A=45.0m×8.0m) | 현 황 | 망상균열(A=45.0m×5.0m) |

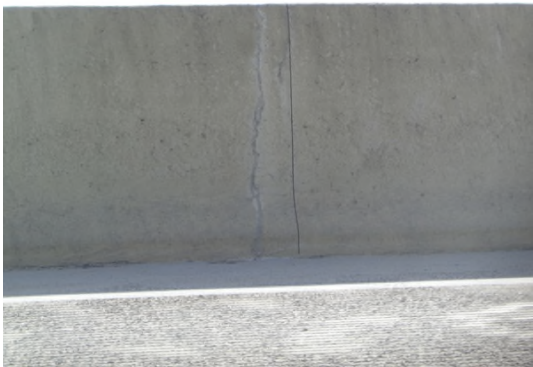
| 위 치 | 방호벽 상주방향 S1 | 위 치 | 방호벽 영천방향 S1 |

| 현 황 | 균열부백태(A=0.2m×1.0m) | 현 황 | 균열부백태(A=0.2m×1.0m) |

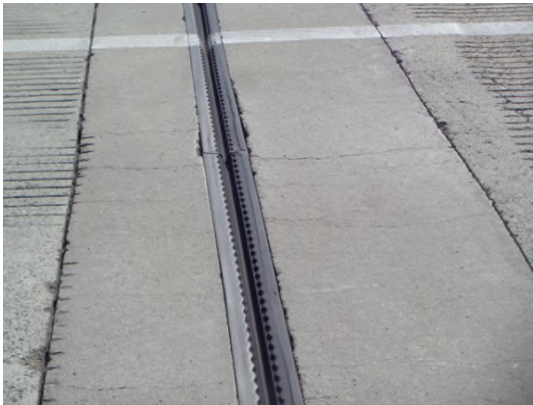
| 위 치 | 신축이음 상주방향 A1 | 위 치 | 신축이음 상주방향 P2 |

| 현 황 | 후타재 균열(Cw<0.3mm) | 현 황 | 후타재 표면불량(A=0.3m×6.0m) |

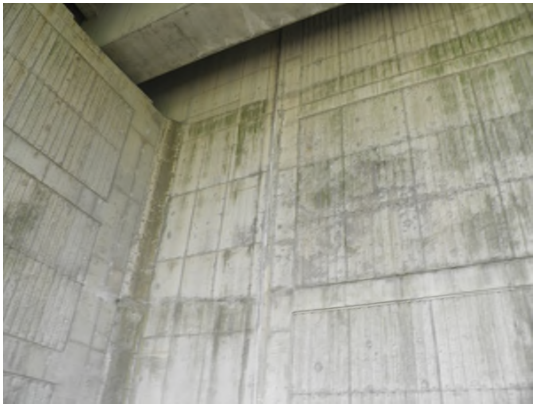
| 위 치 | 교대 상주방향 A1 | 위 치 | 교대 영천방향 A2 |

| 현 황 | 들뜸(A=0.3m×6.0m) | 현 황 | 들뜸(A=0.1m×1.0m) |
