# 부 록

# 사 진 첩

## 1. 영 천 절 토01

## 손상현황 사진

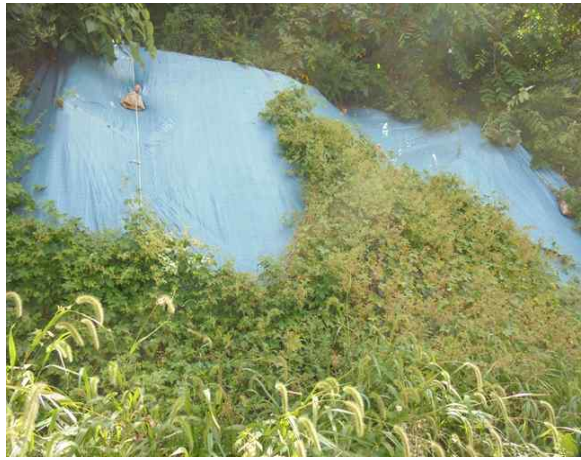
| 위 치 | STA 1.23k 1단 사면 | 위 치 | STA 1.23k 1단 사면 |

| 현 황 | 표층유실 임시보수(A=5.0m×5.0m) | 현 황 | 표층유실 임시보수(A=5.0m×5.0m) |

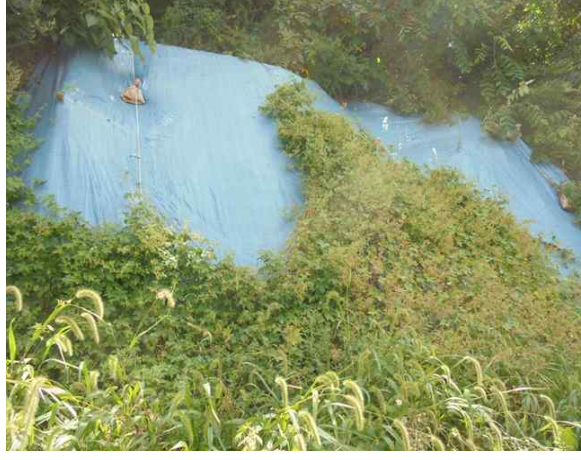
| 위 치 | STA 1.23k 1단 사면 | 위 치 | STA 1.28k 1단 사면 |

| 현 황 | 표층유실 임시보수(A=5.0m×5.0m) | 현 황 | 표층유실 임시보수(A=5.0m×5.0m) |

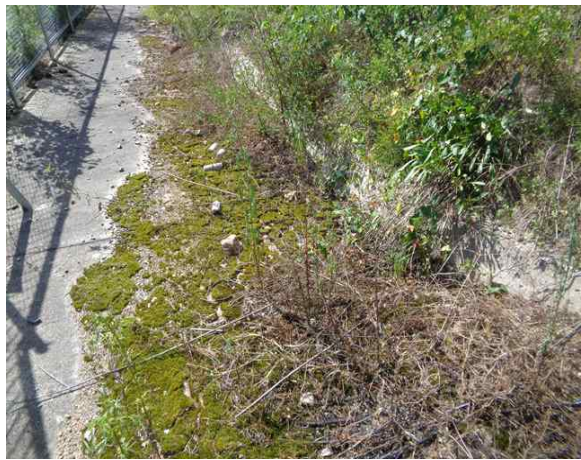
| 위 치 | STA 2.24~2.51k 1소단배수로 | 위 치 | STA 2.40k 1소단배수로 |

| 현 황 | 토사 및 낙석퇴적 | 현 황 | 균열(L=2.0m) |

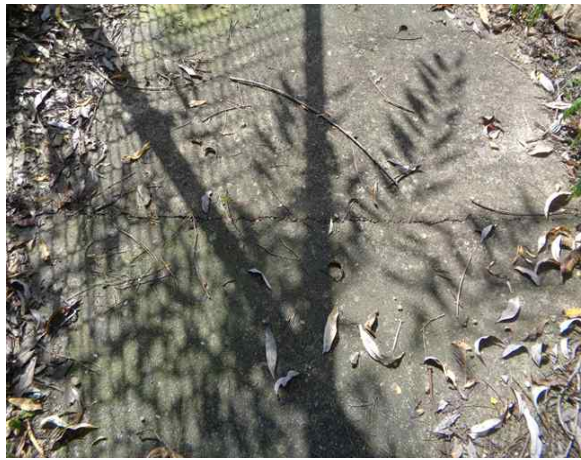
| 위 치 | STA 2.40k 1소단배수로 | 위 치 | STA 2.36k 1소단배수로 |

| 현 황 | 균열(L=2.0m) | 현 황 | 균열(L=2.0m) |

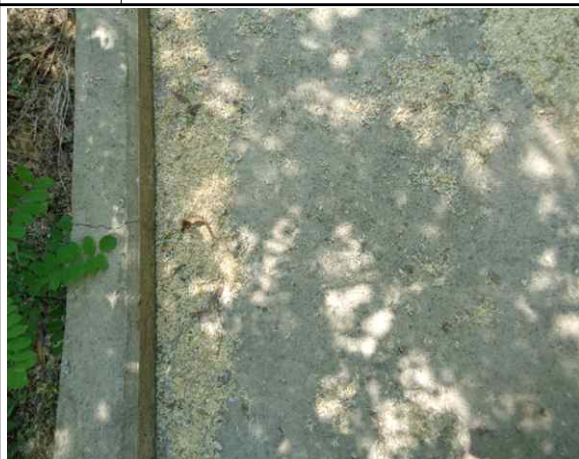
| 위 치 | STA 3.67k 1소단배수로 | 위 치 | STA 3.72k 1소단배수로 |

| 현 황 | 균열(L=2.0m) | 현 황 | 균열(L=2.0m) |

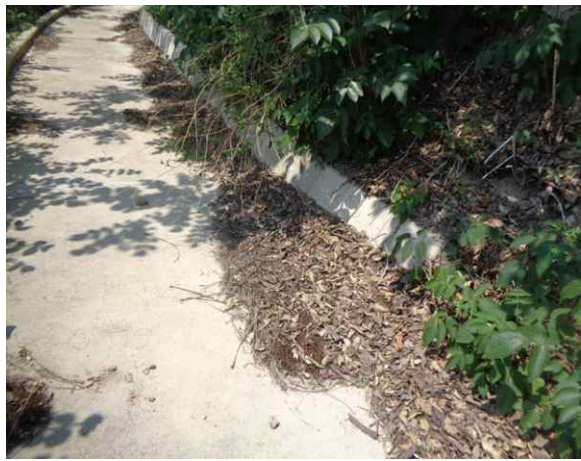
| 위 치 | STA 3.71k 1소단배수로 | 위 치 | STA 3.71k 산마루측구 |

| 현 황 | 토사퇴적 | 현 황 | 재료분리 (A=20.0m×0.5m) |

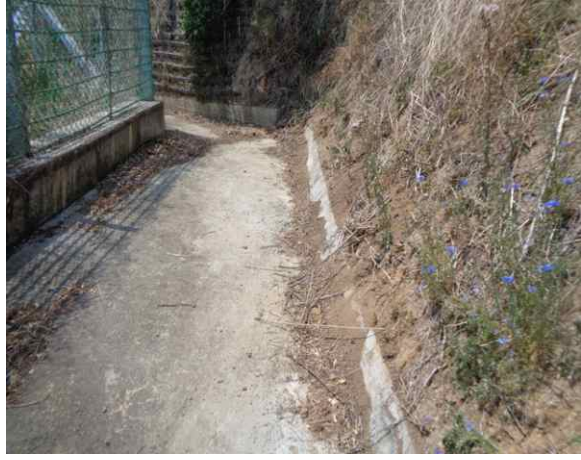
| 위 치 | STA 3.73k 2소단배수로 | 위 치 | STA 3.77k 산마루측구 |

| 현 황 | 토사퇴적 | 현 황 | 균열 (L=1.0m) |

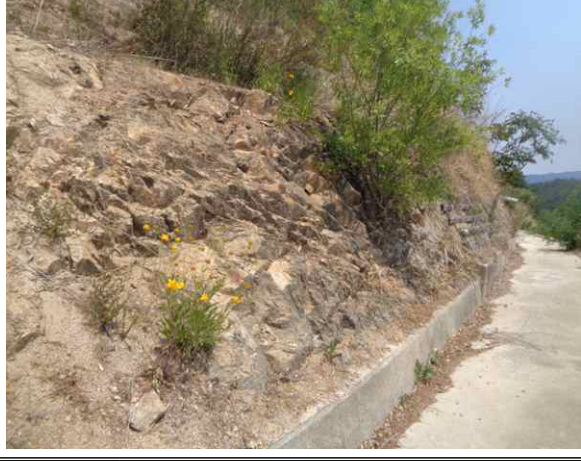
| 위 치 | STA 3.71k 9단 사면 | 위 치 | STA 3.76k 산마루측구 |

| 현 황 | 풍화 전경 | 현 황 | 덜개파손 (A=1.0m×1.0m) |

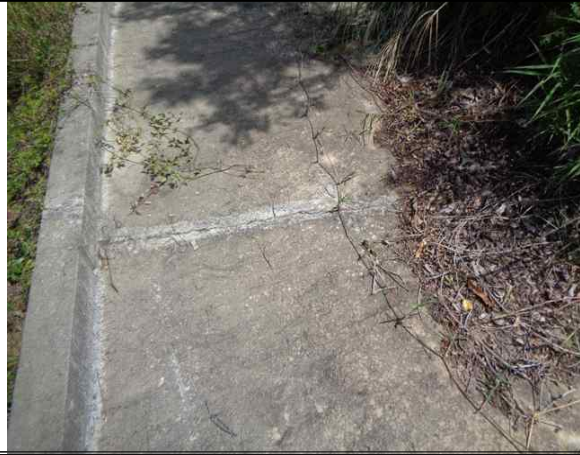
| 위 치 | STA 4.37k 1소단배수로 | 위 치 | STA 4.42k 1소단배수로 |

| 현 황 | 재균열 (L=2.0m) | 현 황 | 재균열 (L=5.0m) |

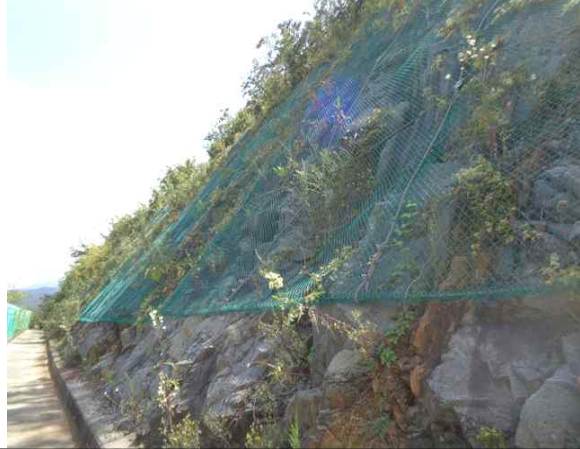
| 위 치 | STA 4.44k 5단 | 위 치 | STA 4.44k 5단 |

| 현 황 | 심한풍화 | 현 황 | 심한풍화 |

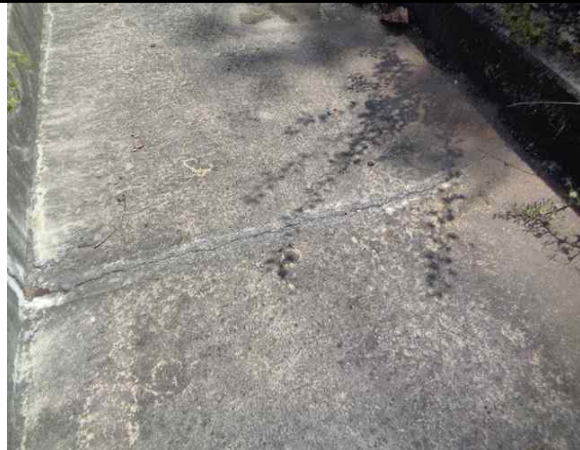
| 위 치 | STA 4.48k 1소단배수로 | 위 치 | STA 4.81k 1소단배수로 |

| 현 황 | 재균열 (L=3.0m) | 현 황 | 균열 (L=2.0m) |

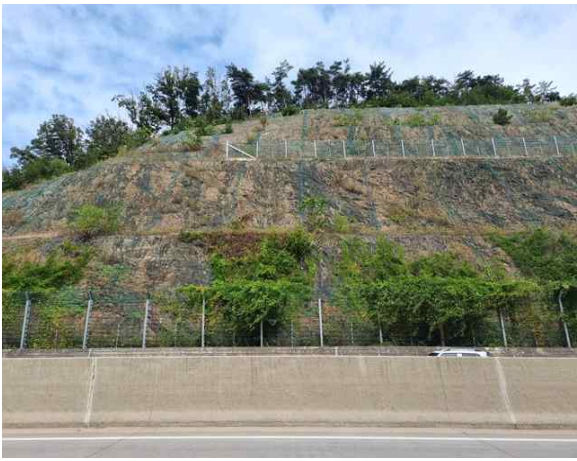
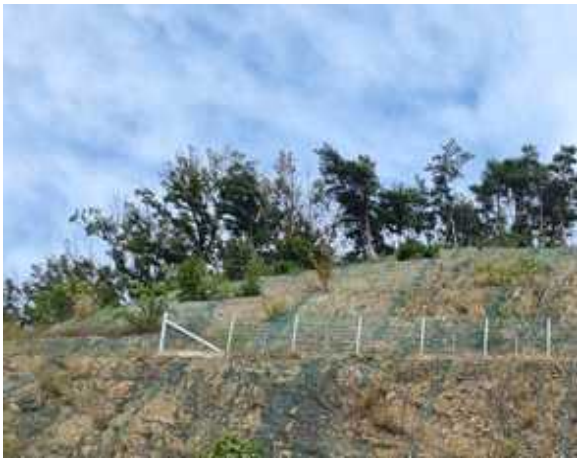
| 위 치 | STA 4.39k 5단 | 위 치 | STA 4.39k 5단 |

| 현 황 | 심화풍화구간 | 현 황 | 심화풍화구간 |

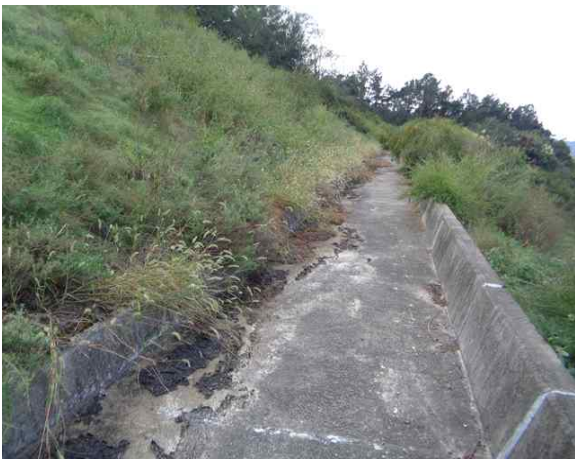
| 위 치 | STA 9.20~9.35k 1소단배수로 | 위 치 | STA 9.23k 1소단배수로 |

| 현 황 | 토사퇴적(A=15.0m×1.0m) | 현 황 | 재균열(L=2.5m) |

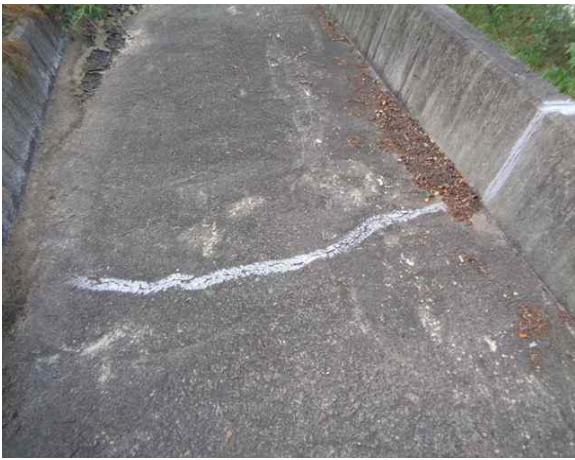
| 위 치 | STA 9.29k 1소단배수로 | 위 치 | STA 9.35k 자연사면 |

| 현 황 | 재균열(L=2.5m) | 현 황 | 수목전도(1EA) |

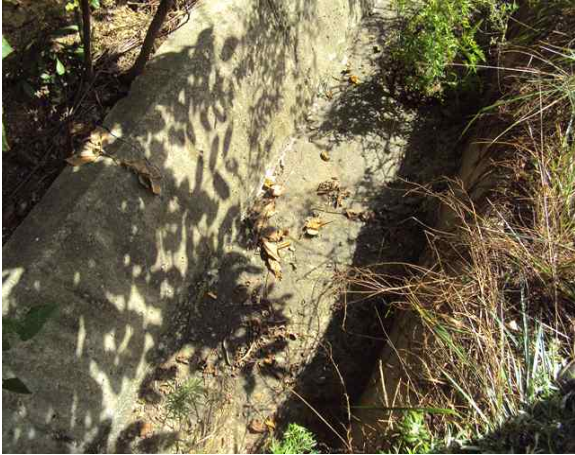
| 위 치 | STA.0+980 산마루측구 | 위 치 | STA.1+030 산마루측구 |

| 현 황 | 균열 (L=1.5m) | 현 황 | 균열 (L=1.5m) |

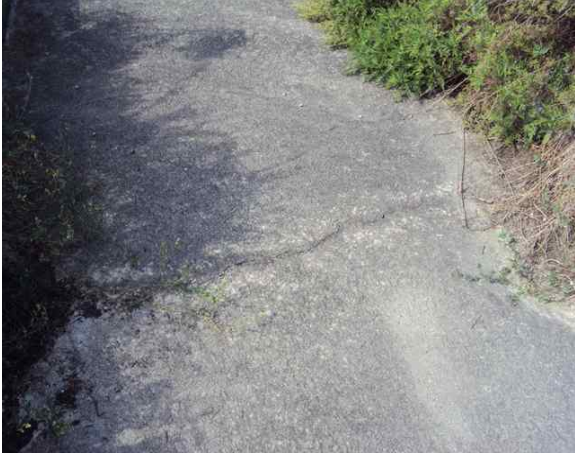
| 위 치 | STA.1+060 1소단배수로 | 위 치 | STA.1+070 1소단배수로 |

| 현 황 | 균열 (L=3.0m) | 현 황 | 균열 (L=2.0m) |

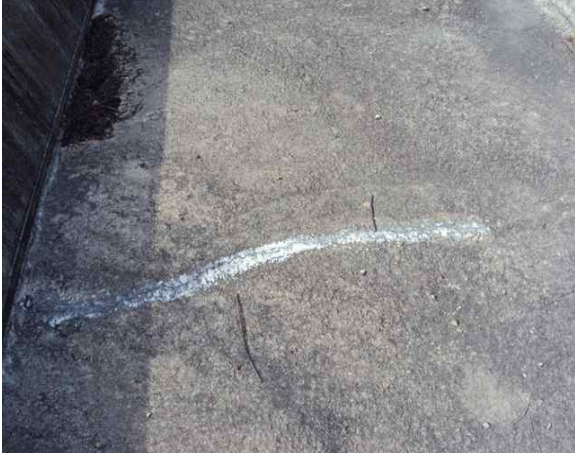
| 위 치 | STA.1+080 1소단배수로 | 위 치 | STA.1+090 1소단배수로 |

| 현 황 | 재균열 (L=3.0m) | 현 황 | 균열 (L=2.0m) |

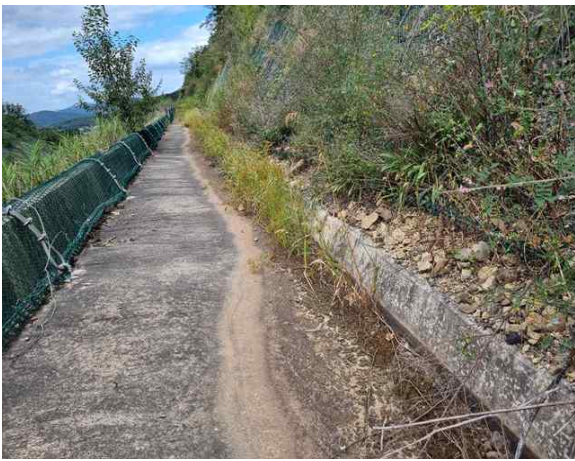
| 위 치 | STA 14.69k 1소단배수로 | 위 치 | STA 14.77k 5단 |

| 현 황 | 토사퇴적 | 현 황 | 심한풍화 |

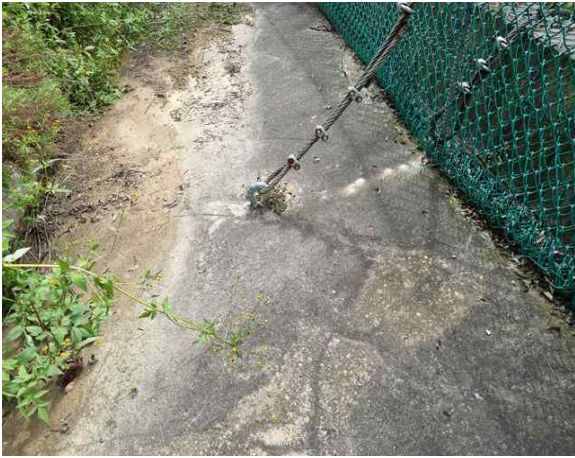
| 위 치 | STA 14.65k 1소단배수로 | 위 치 | STA 14.81k 1소단배수로 |

| 현 황 | 균열(L=2.0m) | 현 황 | 균열(L=1.5m) |

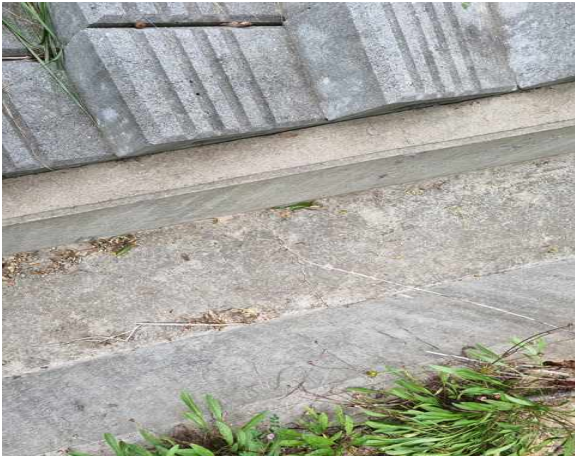
| 위 치 | STA 14.92k 산마루측구 | 위 치 | STA 14.91k 산마루측구 |

| 현 황 | 균열(L=1.5m) | 현 황 | 균열(L=0.5m) |

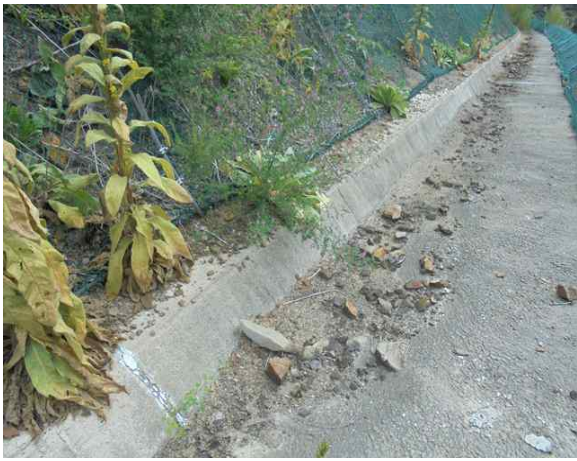
| 위 치 | 정면 | 위 치 | STA 14.69k 1소단배수로 |

| 현 황 | 전경 | 현 황 | 토사퇴적 |

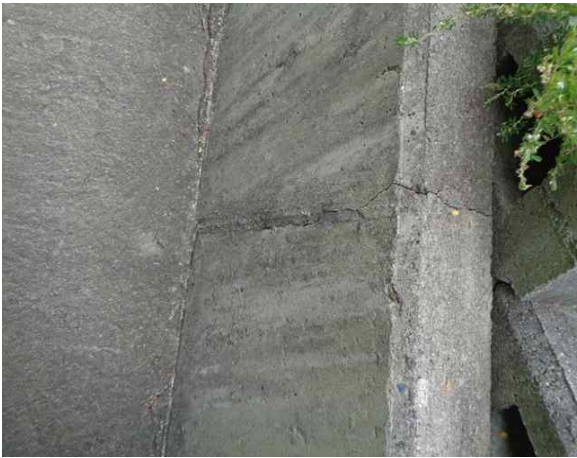
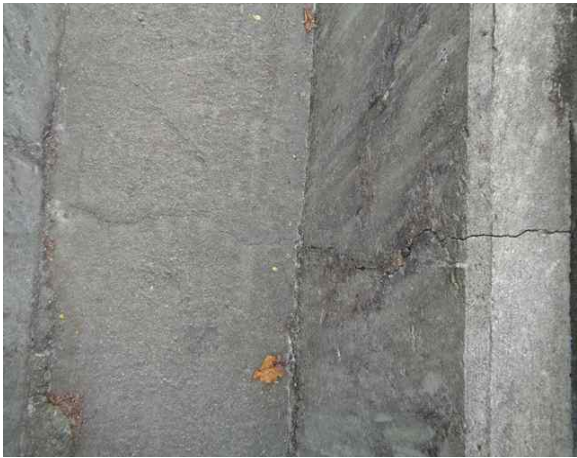
| 위 치 | STA 15.91k 산마루측구 | 위 치 | STA 15.91k 산마루측구 |

| 현 황 | 균열(L=1.5m) | 현 황 | 균열(L=1.5m) |

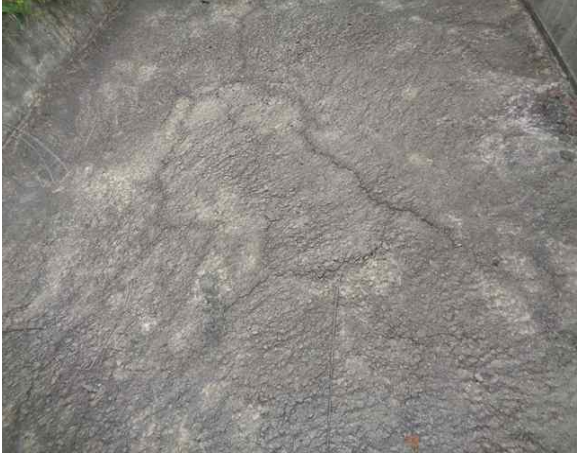
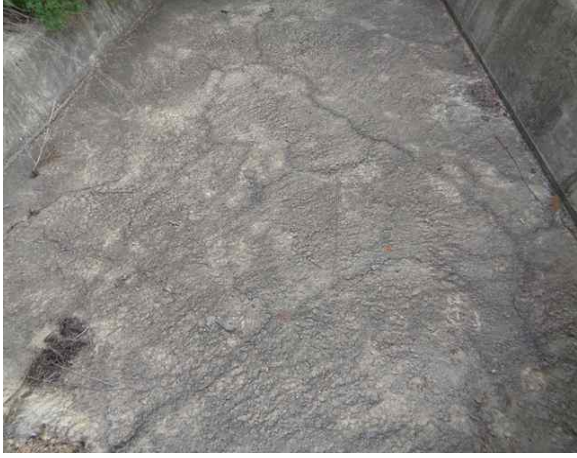
| 위 치 | STA 15.94k 1소단배수로 | 위 치 | STA 15.94k 1소단배수로 |

| 현 황 | 망상균열(A=5.0m×2.0m) | 현 황 | 망상균열(A=5.0m×2.0m) |

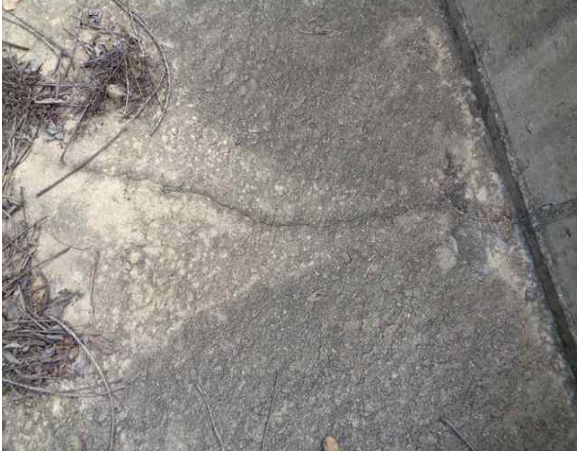
| 위 치 | STA 15.98k 1소단배수로 | 위 치 | STA 15.99k 1소단배수로 |

| 현 황 | 균열(L=2.0m) | 현 황 | 토사퇴적(L=20.0m) |

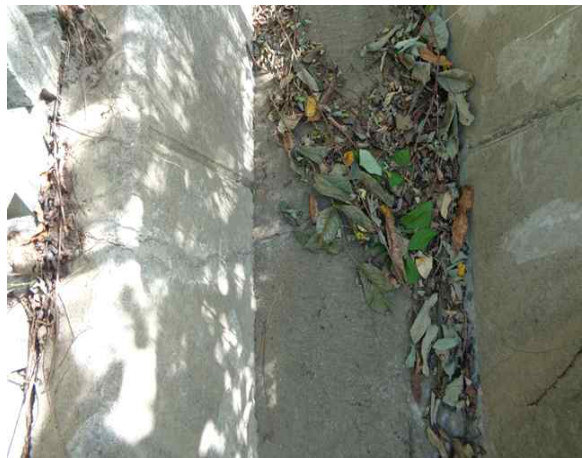
| 위 치 | STA 16.86k 산마루측구 | 위 치 | STA 16.88k 산마루측구 |
| 현 황 | 균열 (L=1.0m) | 현 황 | 재균열 (L=1.0m) |

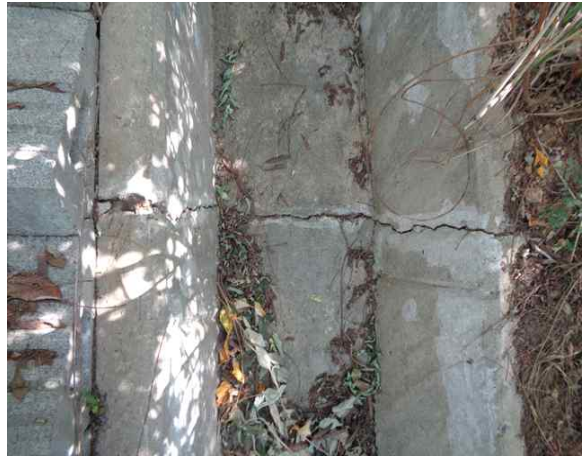
| 위 치 | STA 16.88k 산마루측구 | 위 치 | STA 16.89k 1소단배수로 |
| 현 황 | 재균열 (L=1.0m) | 현 황 | 균열 (L=2.0m) |

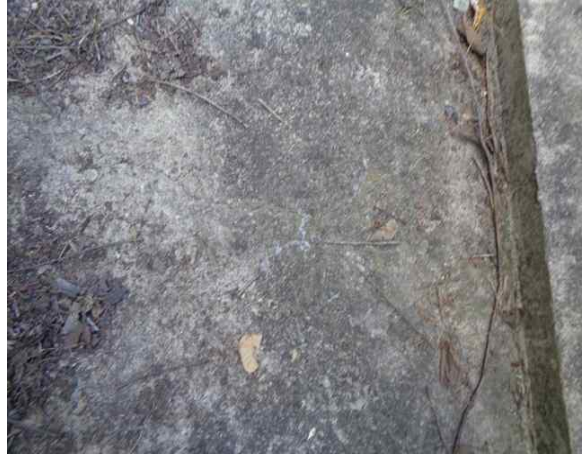
| 위 치 | STA 16.91k 1소단배수로 | 위 치 | STA 17.04k 1~3단 |
| 현 황 | 균열 (L=2.0m) | 현 황 | 임시보수 전경 |

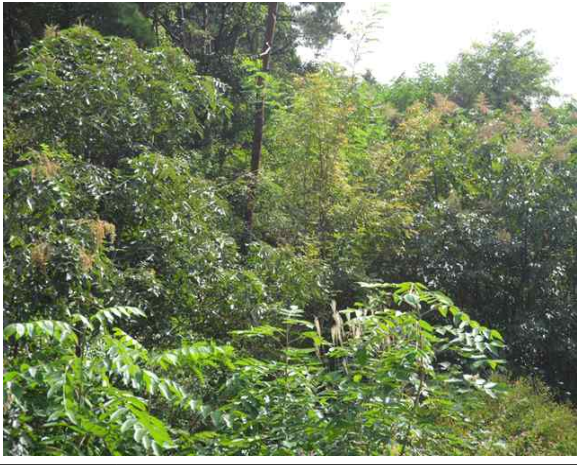
| 위 치 | 정면 | 위 치 | 소단배수로 |
| 현 황 | 전경 | 현 황 | 진입불가 |

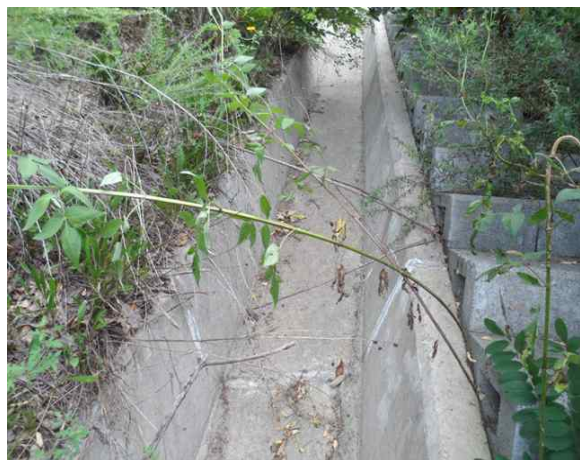
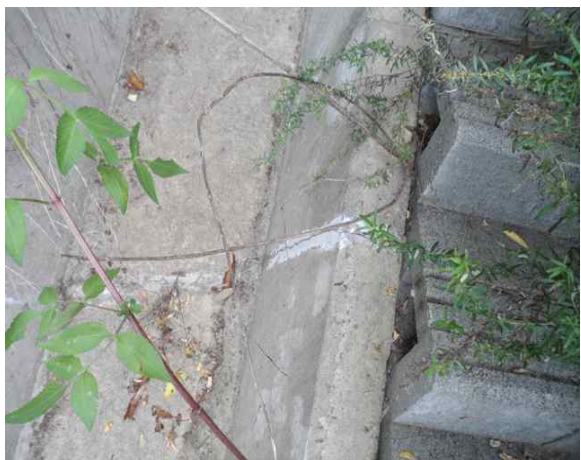
| 위 치 | STA 17.30k 산마루측구 | 위 치 | STA 17.30k 산마루측구 |
| 현 황 | 균열 보수 | 현 황 | 균열 보수 |

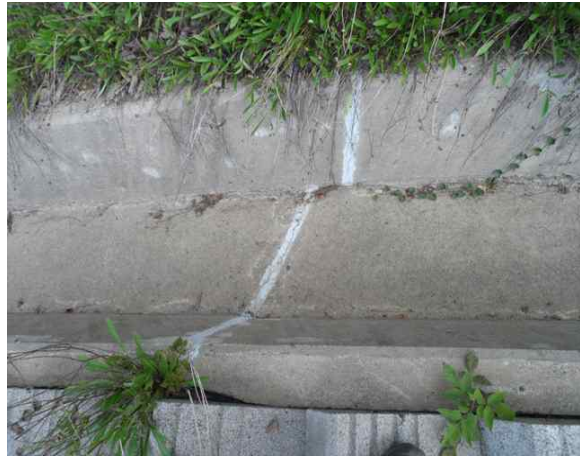
| 위 치 | STA 17.31k 산마루측구 | 위 치 | STA 17.38k 1소단배수로 |
| 현 황 | 균열 보수 | 현 황 | 균열 보수 |

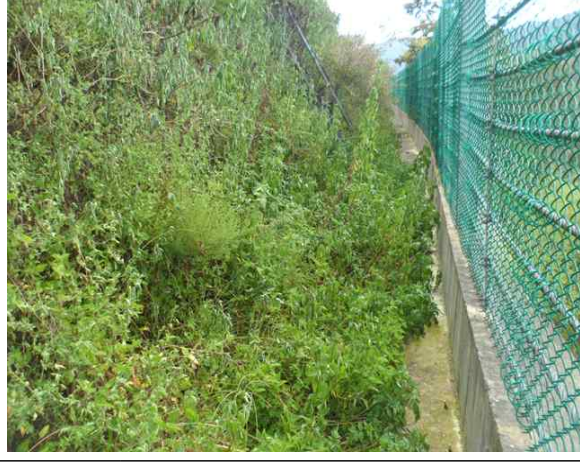
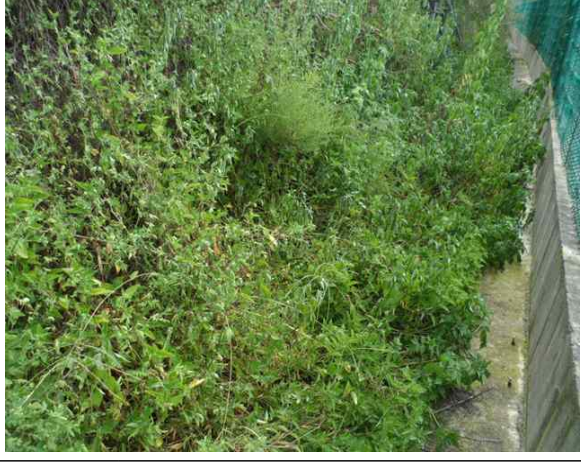
| 위 치 | STA 17.35~17.45k 1소단배수로 | 위 치 | STA 17.35~17.45k 1소단배수로 |
| 현 황 | 토사퇴적(L=100.0m) | 현 황 | 토사퇴적(L=100.0m) |

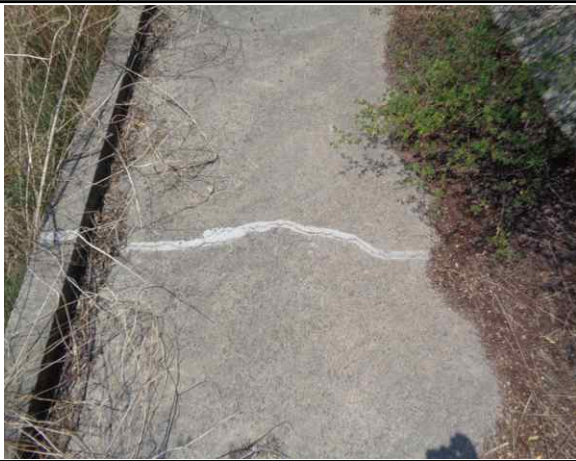
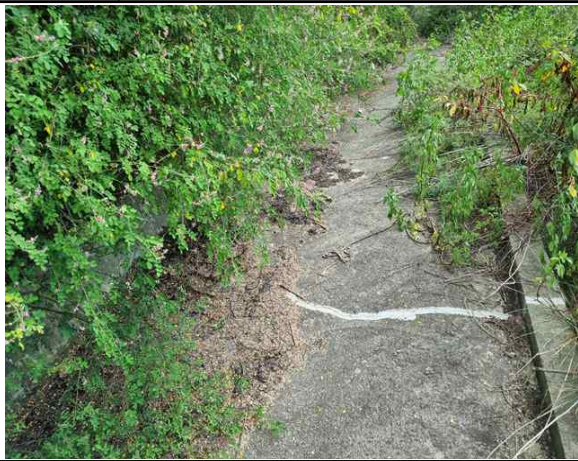
| 위 치 | | STA 18.26k 1소단배수로 | |
| 현 황 | | 재균열(L=2.0m) - 22년 상반기 | |

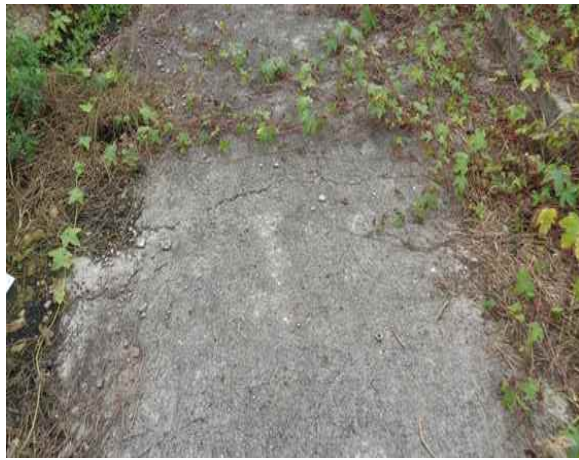
| 위 치 | STA 22.04k 1소단배수로 | 위 치 | 1소단배수로 전구간 |
| 현 황 | 균열(L=2.0m) | 현 황 | 토사퇴적 |

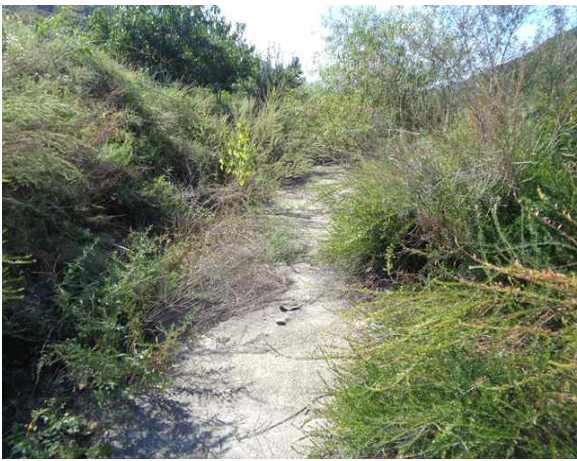
| 위 치 | STA 21.86 1소단배수로 | 위 치 | STA 21.86~21.95k 1소단배수로 |

| 현 황 | 균열(L=1.0m) | 현 황 | 균열 기보수 전경 |

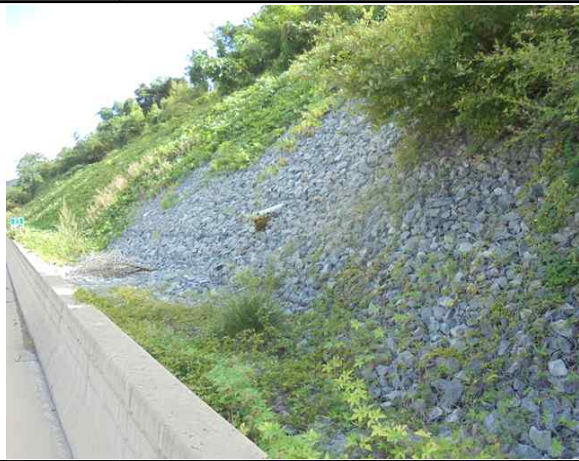
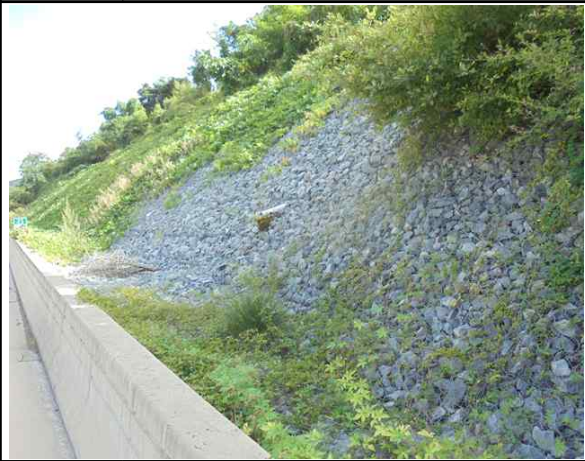
| 위 치 | STA 23.22k 1단 사면 | 위 치 | STA 23.22k 1단 사면 |

| 현 황 | 임시보수 돌망태 시공 | 현 황 | 임시보수 돌망태 시공 |

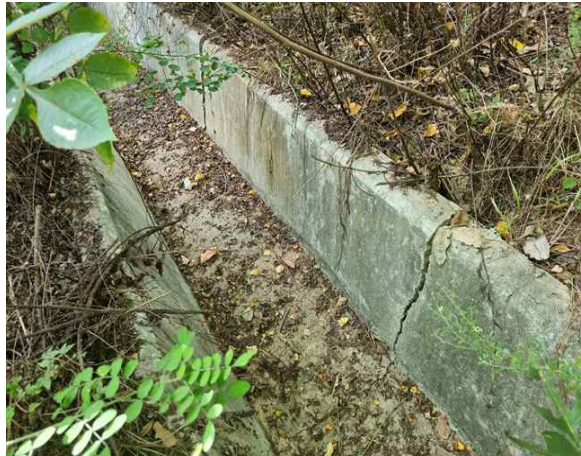
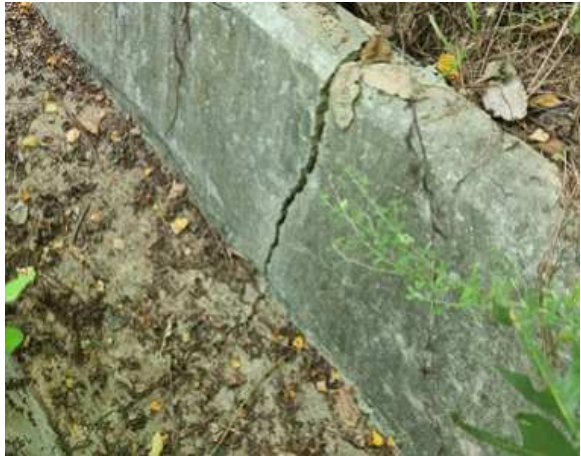
| 위 치 | STA 24.93k 산마루측구 | 위 치 | STA 24.93k 산마루측구 |

| 현 황 | 파손 | 현 황 | 파손 |

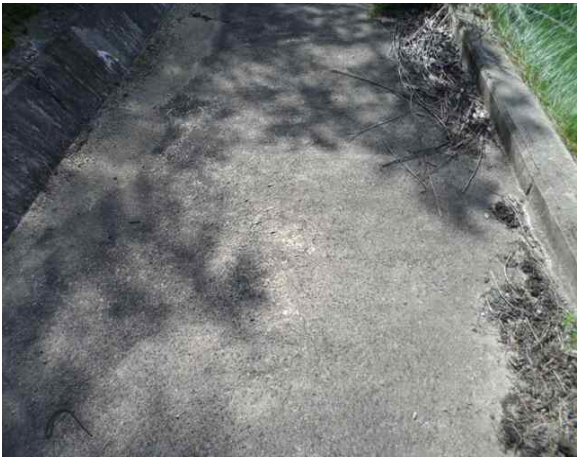
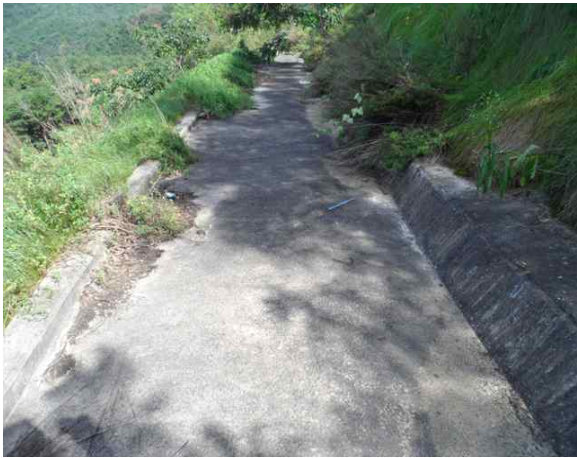
| 위 치 | STA 25.91k 1소단배수로 | 위 치 | STA 25.91k 1소단배수로 |

| 현 황 | 균열(L=2.0m) | 현 황 | 균열(L=2.0m) |

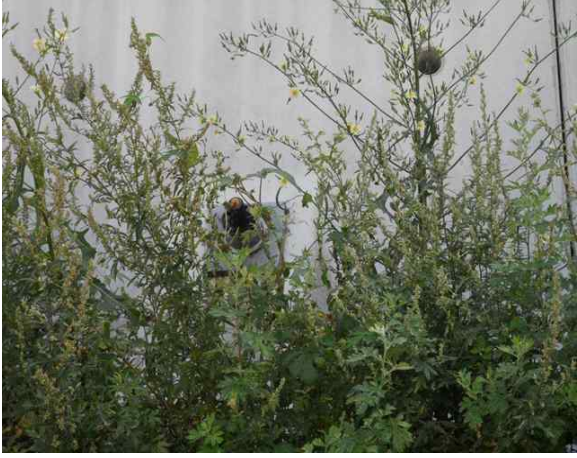
| 위 치 | STA 25.93k 옹벽 | 위 치 | STA 25.97k 1소단배수로 |

| 현 황 | 앵커캡 파손(1EA) | 현 황 | 균열(L=2.0m) |

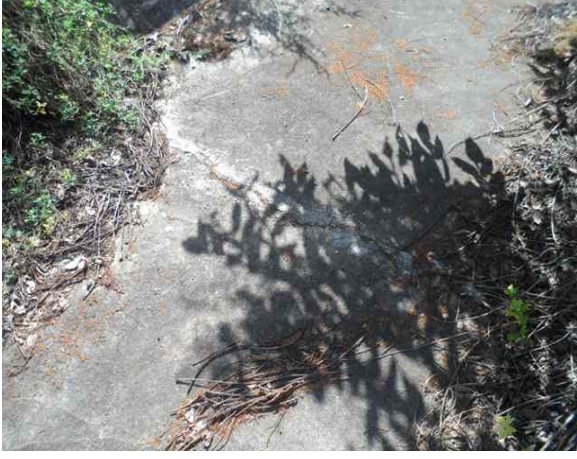
| 위 치 | STA 25.97k 1소단배수로 | 위 치 | STA 25.99k 1소단배수로 |

| 현 황 | 균열(L=2.0m) | 현 황 | 망상균열(A=40.0m×3.0m) |

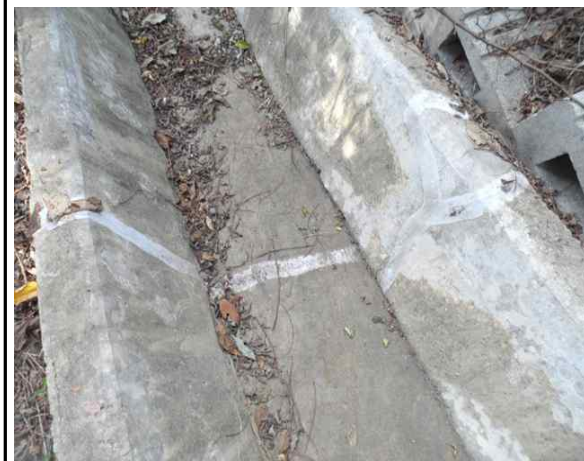
| 위 치 | STA 26.71k 산마루측구 |

| 현 황 | 균열보수 |

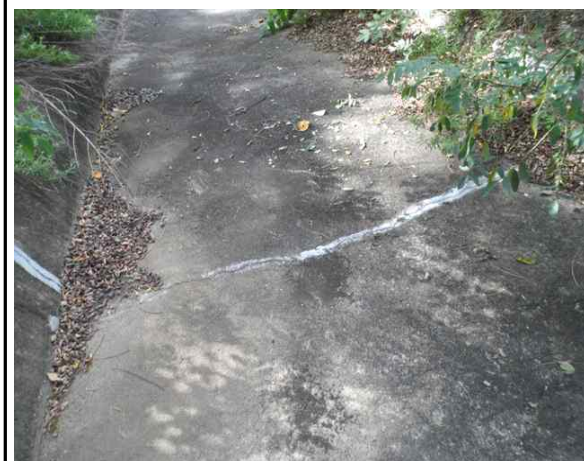
| 위 치 | STA 26.79k 1소단배수로 |

| 현 황 | 균열보수 |

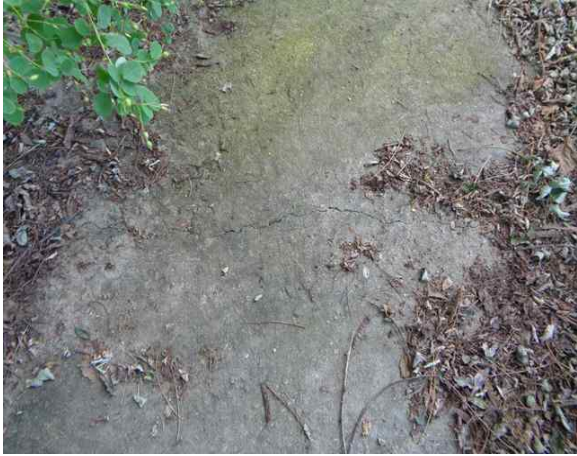
| 위 치 | 산마루측구 | 위 치 | STA 27.58k 1소단배수로 |
| 현 황 | 전경 | 현 황 | 균열(L=2.0m) |

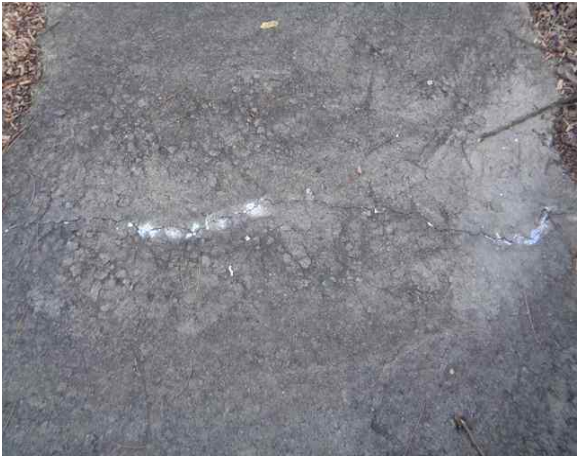
| 위 치 | STA 27.51k 1소단배수로 | 위 치 | STA 27.57k 1소단배수로 |
| 현 황 | 재균열(L=2.0m) | 현 황 | 재균열(L=2.0m) |

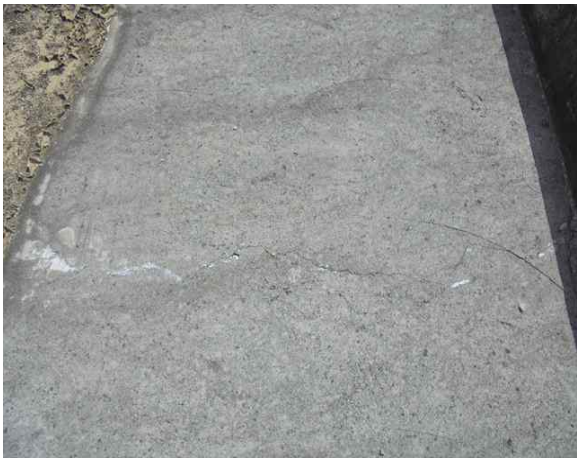
| 위 치 | 정면 | 위 치 | STA 30.55k 1소단배수로 |
| 현 황 | 전경 | 현 황 | 균열(L=2.0m) |

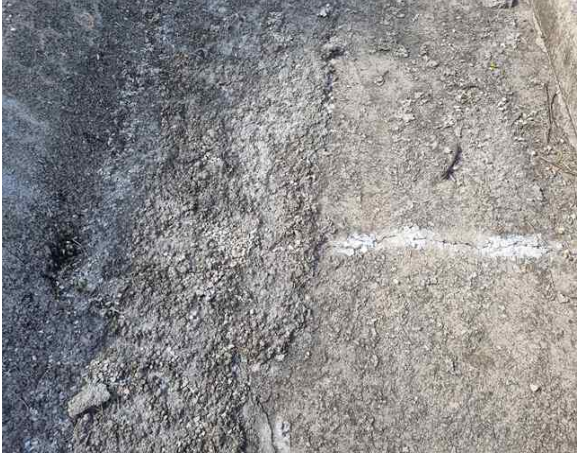
| 위 치 | STA 31.61k 1소단배수로 | 위 치 | STA 31.61k 1소단배수로 |

| 현 황 | 균열 (L=2.0m) | 현 황 | 균열 (L=2.0m) |

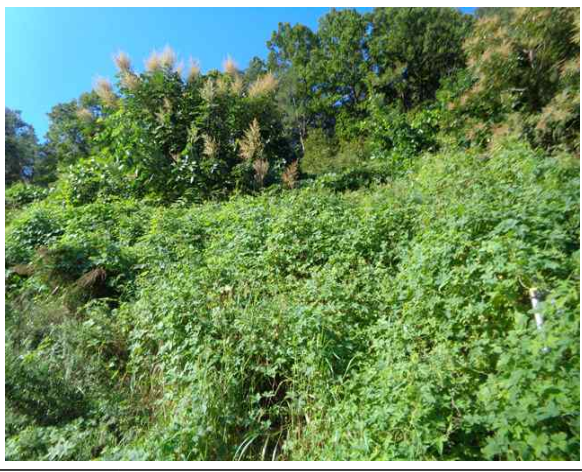
| 현 황 | 전경 | 현 황 | 이전 임시보수부 - 식생양호 |

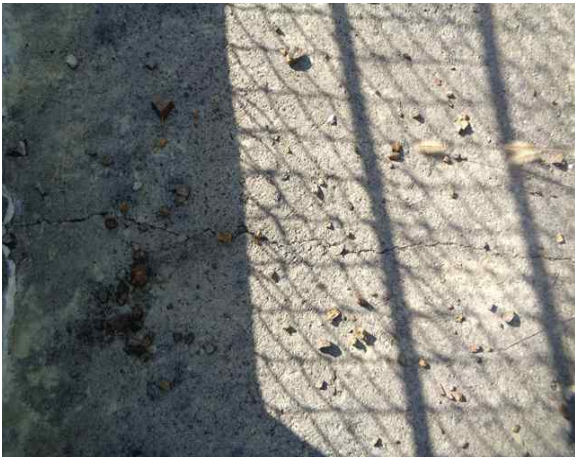
| 현 황 | 균열(L=2.0m) | 현 황 | 토사퇴적(L=30.0m) |

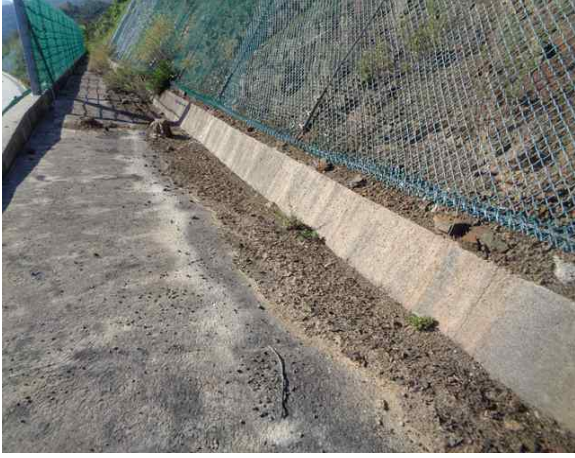
| 현 황 | 토사퇴적(L=30.0m) | 현 황 | 균열(L=2.0m) |

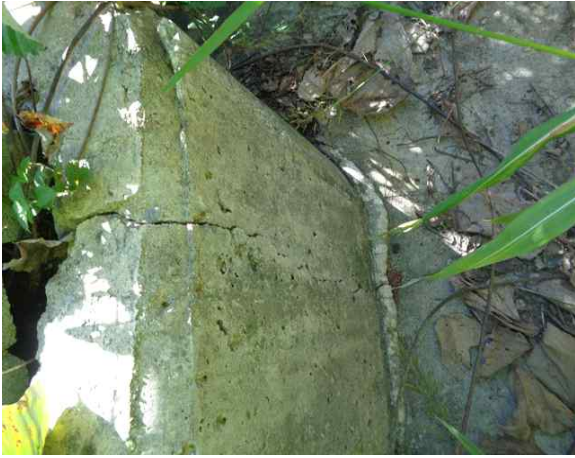
| 현 황 | 파손(A=1.05㎡) | 현 황 | 재료분리(A=0.40㎡) |

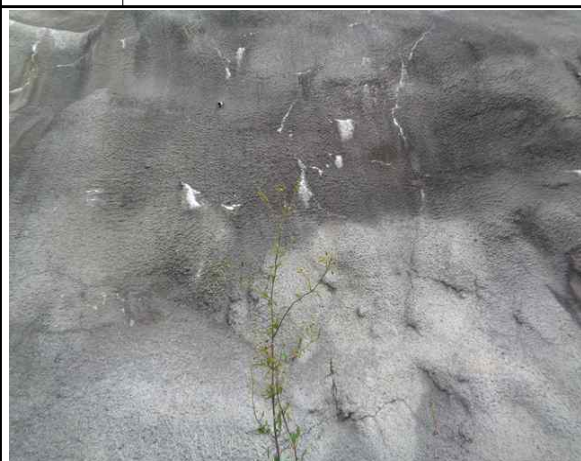
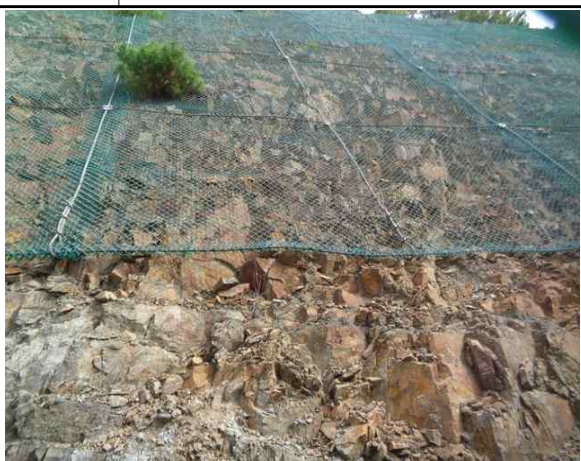
| 위 치 | | STA 38.36k 1단 사면 | |

| 현 황 | | 쫂크리트 망상균열 | |

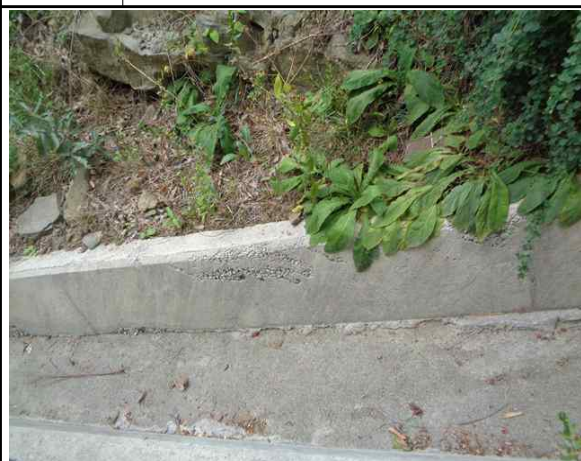
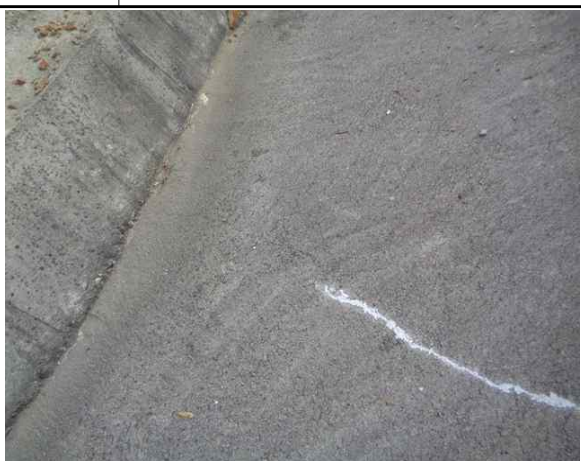
| 위 치 | | STA 38.67k 산마루측구 | |

| 현 황 | | 재료분리 (A=0.2m×1.0m) | |

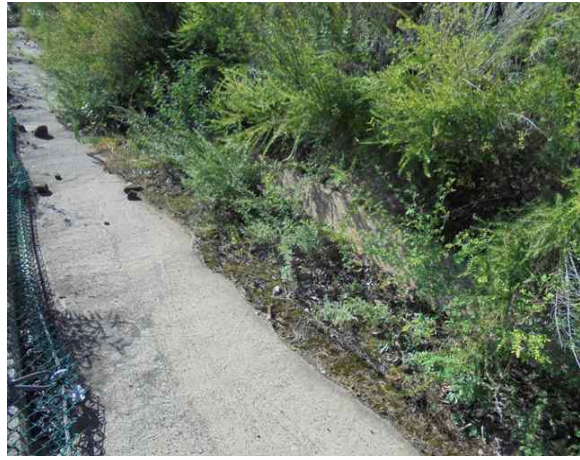
| 위 치 | STA 40.10k 1소단배수로 | 위 치 | STA 40.10k 1소단배수로 |

| 현 황 | 토사퇴적(L=20.0m) | 현 황 | 토사퇴적(L=20.0m) |

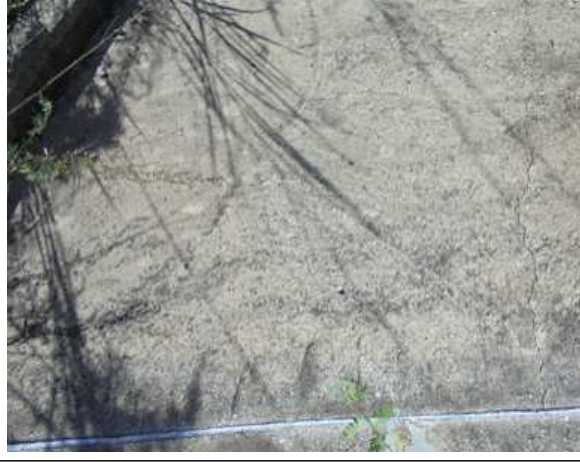
| 위 치 | STA 40.16k 1소단배수로 | 위 치 | STA 40.16k 1소단배수로 |

| 현 황 | 균열(L=20.0m) | 현 황 | 균열(L=20.0m) |

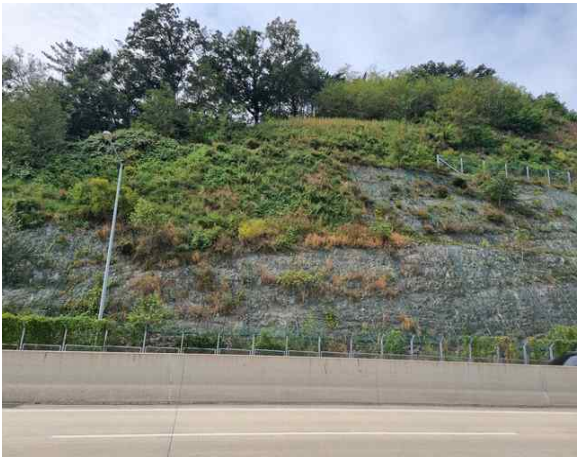
| 위 치 | 사면 낙석방지망 | 위 치 | STA 40.70k 1소단배수로 |

| 현 황 | 전경 | 현 황 | 균열(L=2.0m) |

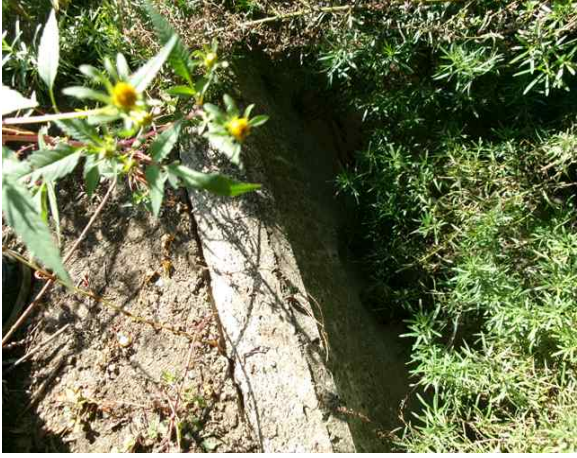
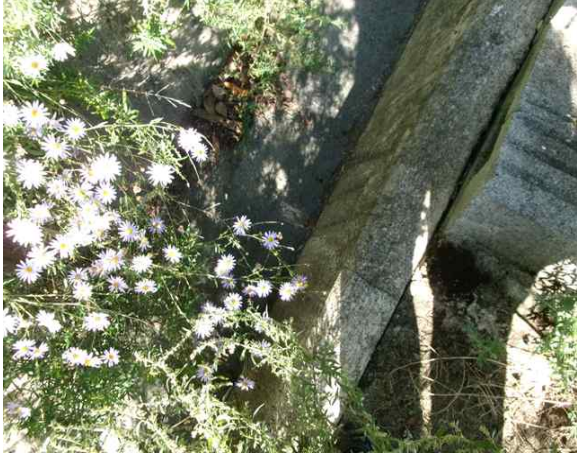
| 위 치 | STA 40.79k 산마루측구 | 위 치 | STA 40.79k 산마루측구 |

| 현 황 | 균열(L=0.5m) | 현 황 | 균열(L=0.5m) |

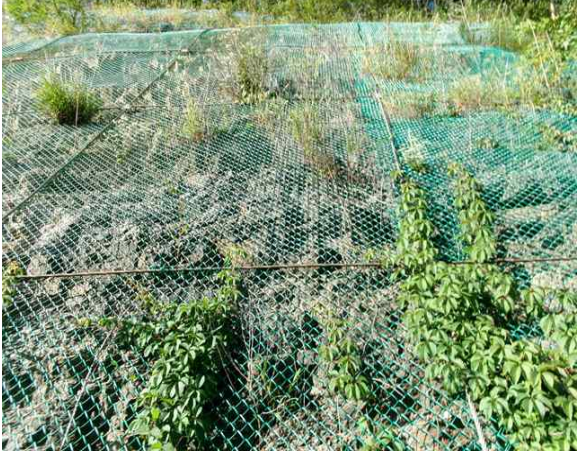
| 위 치 | 1단 전구간 | 위 치 | STA 40.63k 1소단배수로 |

| 현 황 | 심한풍화 | 현 황 | 균열(L=2.0m) |

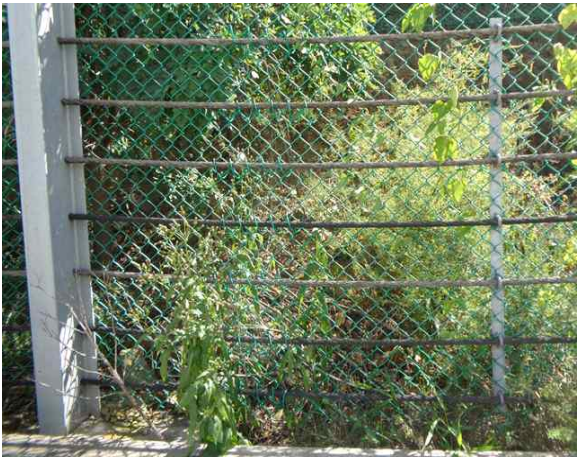
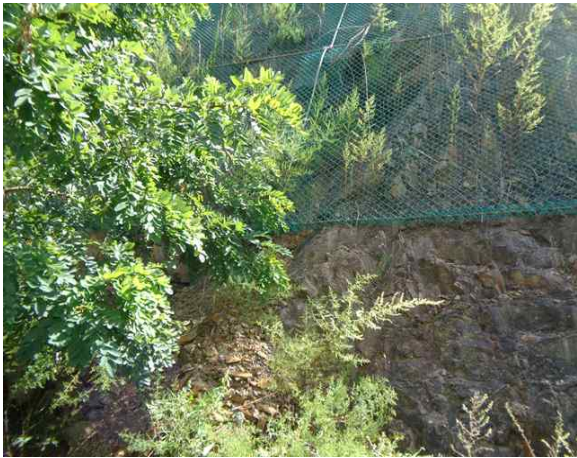
| 위 치 | STA 0+520 1단 사면 | 위 치 | STA 0+520 1단 사면 |

| 현 황 | 충전물유실 및 하부퇴적 | 현 황 | 충전물유실 및 하부퇴적 |

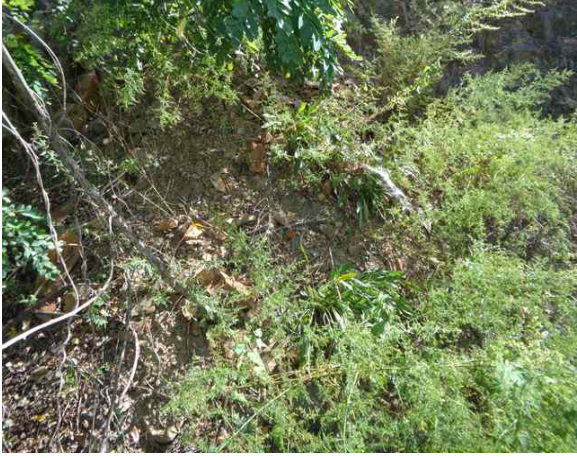
| 위 치 | STA 0+520 1단 사면 | 위 치 | STA 0+560 1소단배수로 |

| 현 황 | 충전물유실 및 하부퇴적 | 현 황 | 균열(L=2.5m) |

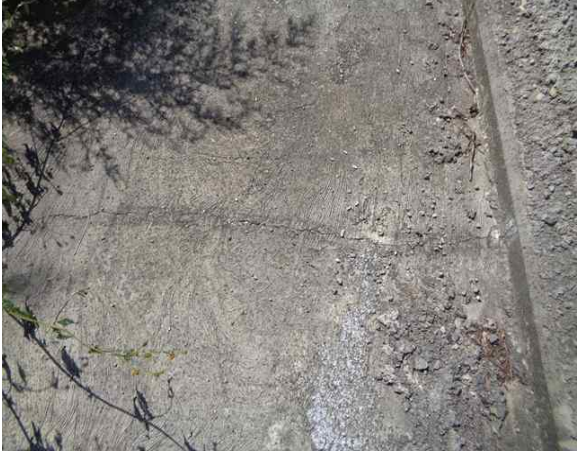
| 위 치 | STA 0+590 1소단배수로 | 위 치 | STA 0+610 1소단배수로 |

| 현 황 | 균열(L=2.5m) | 현 황 | 균열(L=2.5m) |

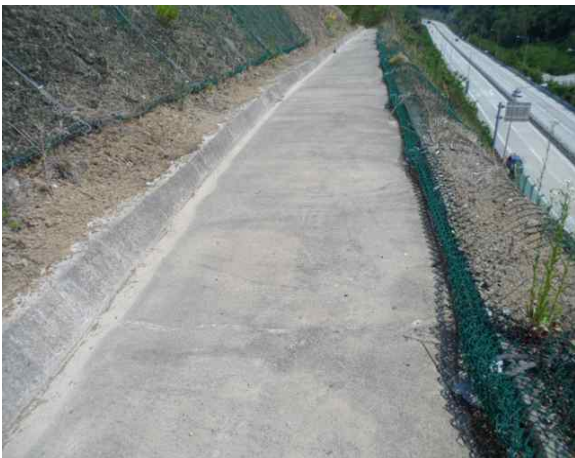
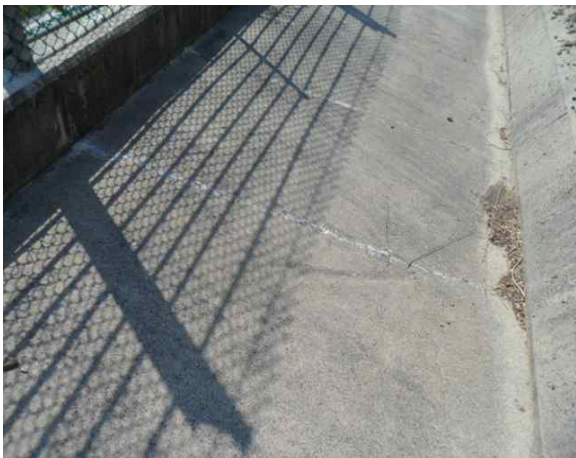
| 위 치 | STA 2+030 1소단배수로 | 위 치 | STA 2+030 1소단배수로 |

| 현 황 | 균열 (L=2.0m) | 현 황 | 균열 (L=2.0m) |

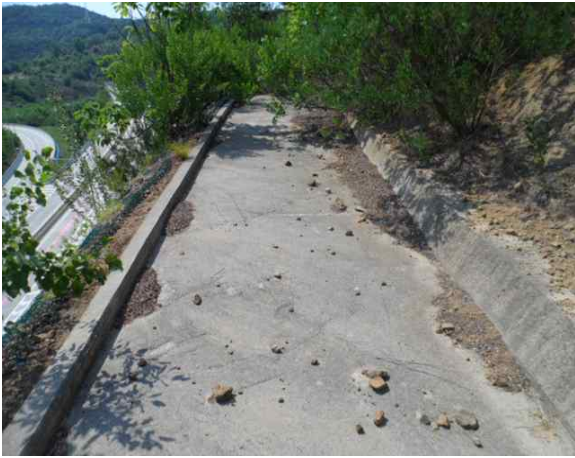
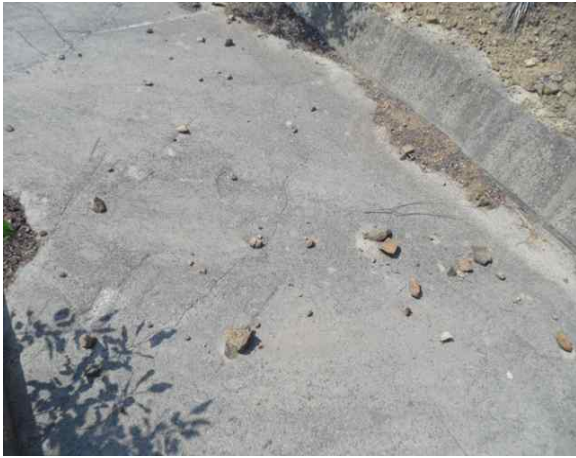
| 위 치 | STA 2+100 1소단배수로 | 위 치 | STA 2+100 1소단배수로 |

| 현 황 | 망상균열 (A=20.0m×2.0m) | 현 황 | 망상균열 (A=20.0m×2.0m) |

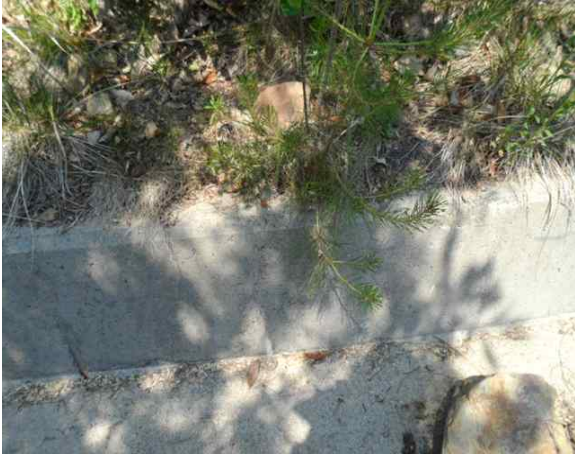
| 위 치 | STA 2+140 산마루측구 | 위 치 | STA 1+980 자연사면 |

| 현 황 | 균열 (L=1.5m) | 현 황 | 낙석위험, 수목전도 위험 |

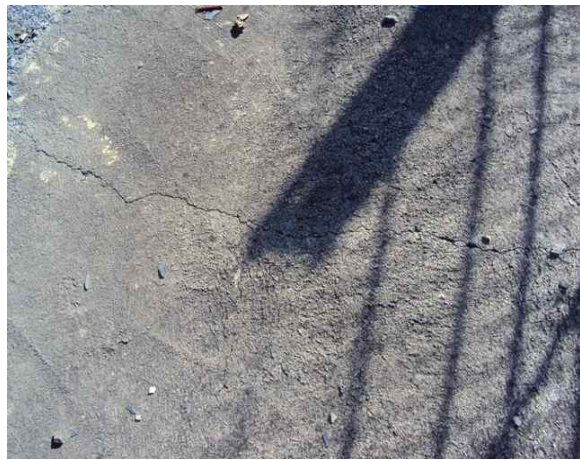
| 위 치 | STA 0+260~270 1소단배수로 | 위 치 | STA 0+300 1소단배수로 |

| 현 황 | 망상균열(A=5.0m×1.0m) | 현 황 | 균열(L=2.5m) |

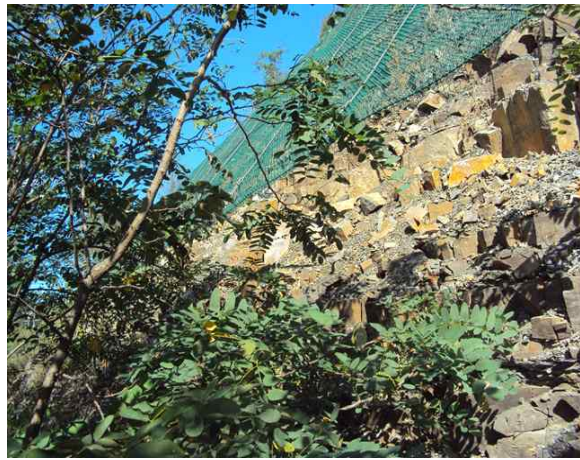
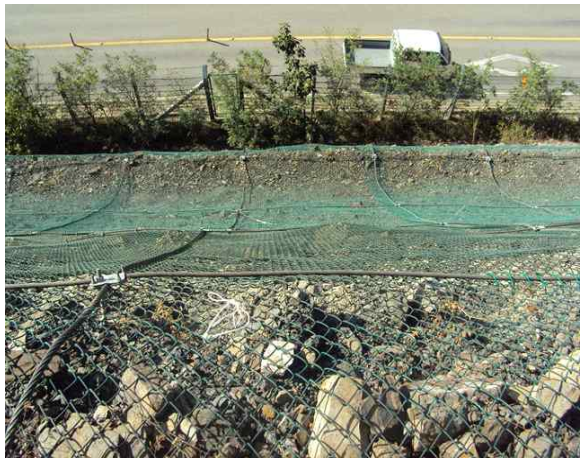
| 위 치 | 전구간 | 위 치 | 전구간 |

| 현 황 | 심한 풍화 | 현 황 | 심한 풍화 |
