# 부 록

# 사 진 첩

## 1. 영 천 절 토01

## 손상현황 사진

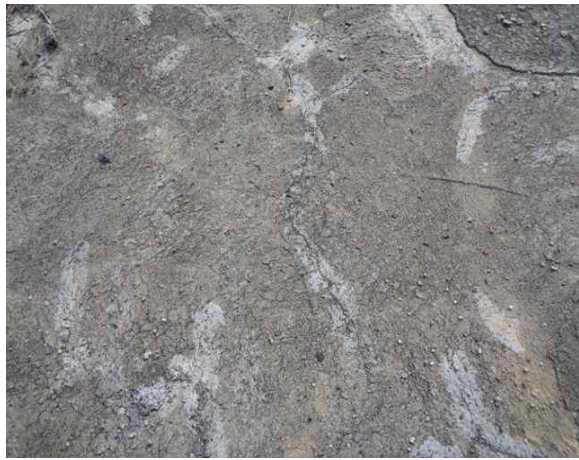
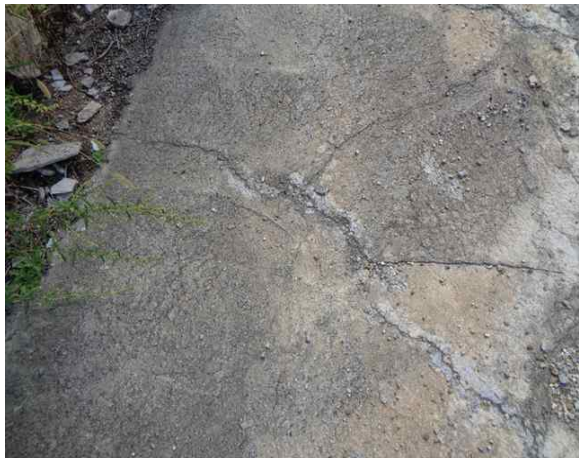
| 위 치 | STA 54.60k 1소단배수로 | 위 치 | STA 54.60k 1소단배수로 |

| 현 황 | 균열 (L=20.0m) | 현 황 | 균열 (L=20.0m) |

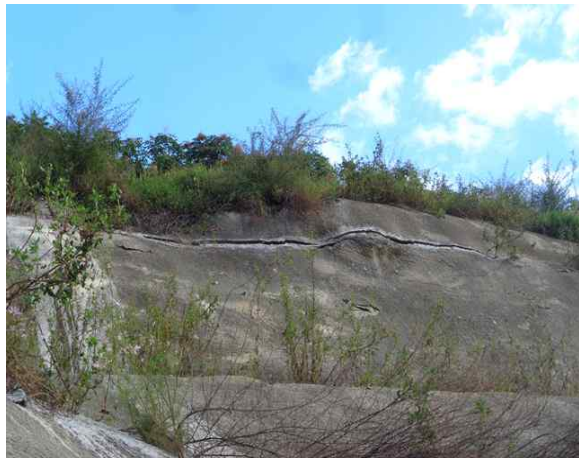
| 위 치 | STA 54.580k 3단 숏크리트 | 위 치 | STA 54.580k 3단 숏크리트 |

| 현 황 | 들뜸 (A=10.0m×1.0m) | 현 황 | 들뜸 (A=40.0m×1.0m) |

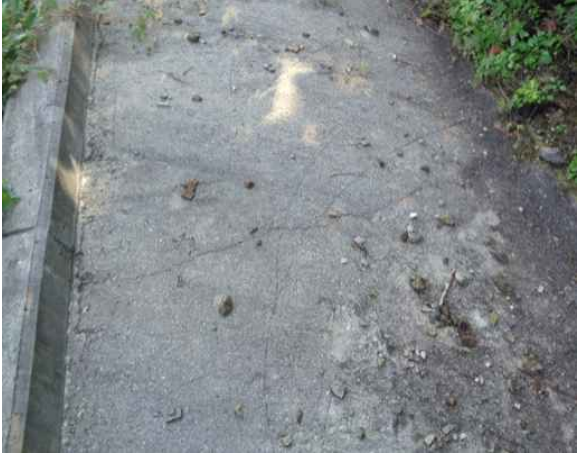
| 위 치 | STA 54.74k 1소단배수로 | 위 치 | STA 54.74k 1소단배수로 |

| 현 황 | 균열 (L=2.0m) | 현 황 | 파손 (A=0.4m×0.5m) |

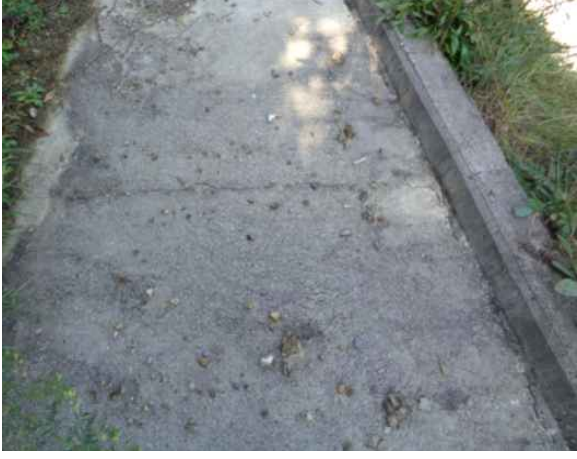
| 위 치 | STA 54.85k 1소단배수로 | 위 치 | STA 54.87k 1소단배수로 |

| 현 황 | 균열 (L=2.0m) | 현 황 | 균열 (L=2.0m) |

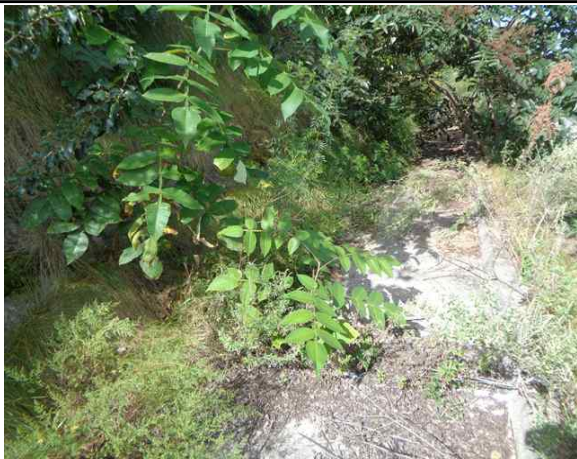
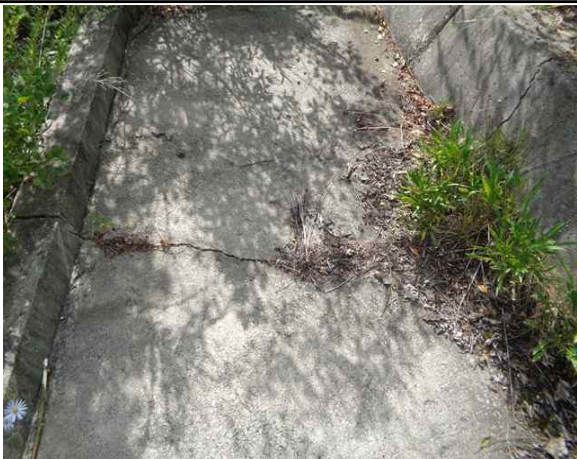
| 위 치 | STA 55.33k 1소단배수로 |

| 현 황 | 균열(L=2.0m) |

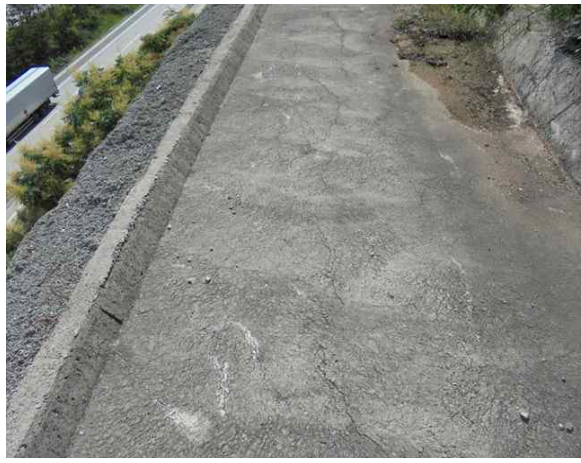
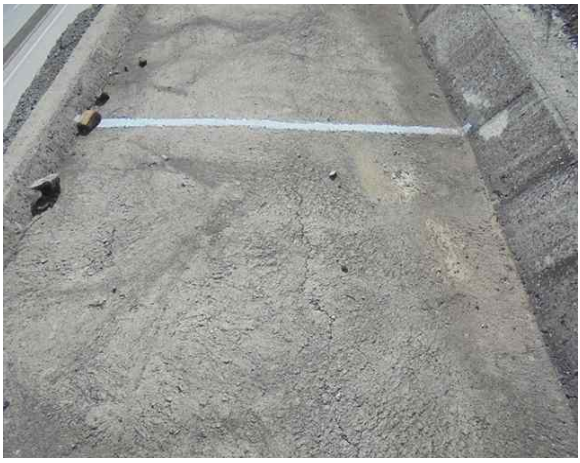
| 위 치 | STA 56.20k 1소단배수로 | 위 치 | STA 56.20k 1소단배수로 |

| 현 황 | 균열(L=50.0m) | 현 황 | 균열(L=50.0m) |

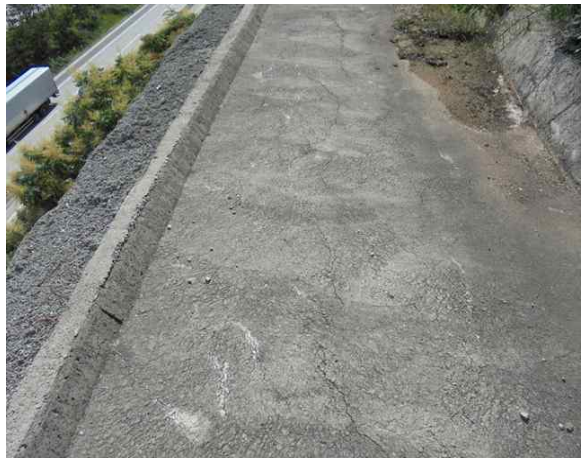
| 위 치 | STA 56.20k 1소단배수로 | 위 치 | STA 56.38k 산마루측구 |
| 현 황 | 균열(L=50.0m) | 현 황 | 균열 기보수 |

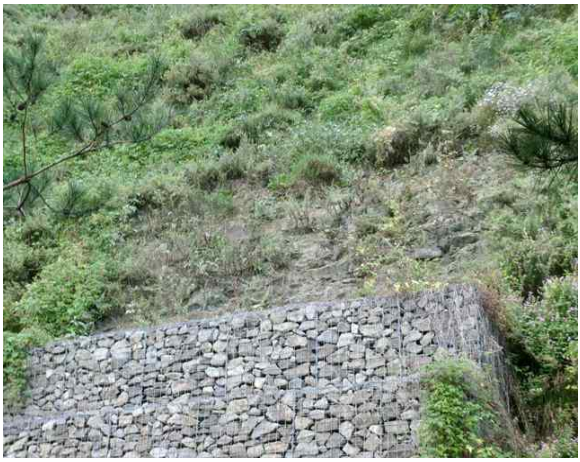
| 위 치 | 정면 | 위 치 | STA 57.93k 2단 |
| 현 황 | 전경 | 현 황 | 식생공유실 (A=8.0m²) |

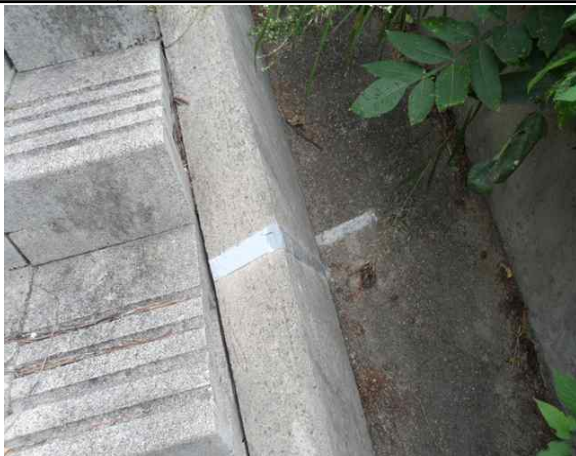
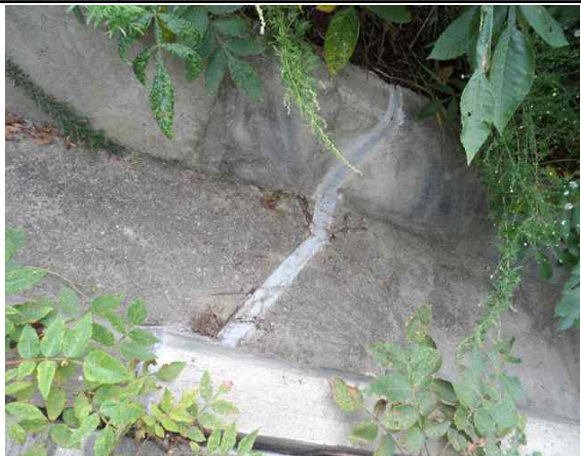
| 위 치 | | STA 58.63k 산마루측구 | |

| 현 황 | | 균열 보수 | |

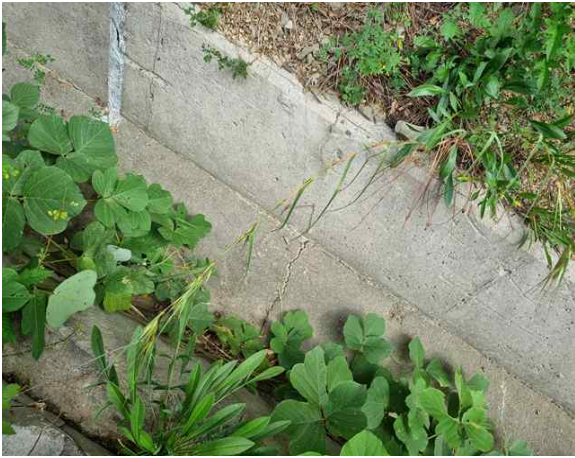
| 위 치 | STA 59.04k 산마루측구 | 위 치 | STA 59.01k 1소단배수로 |
| 현 황 | 균열 (L=0.5m) | 현 황 | 균열 (L=2.0m) |

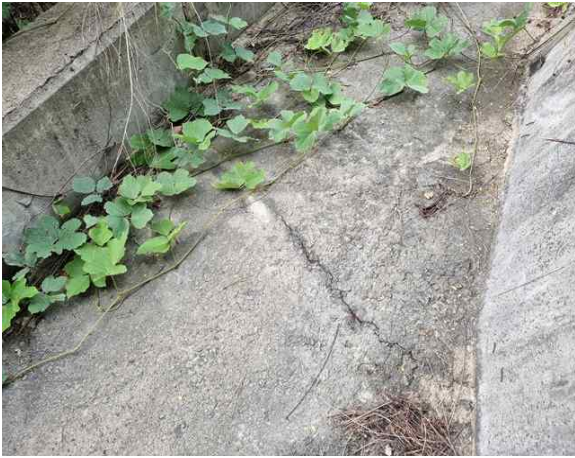
| 위 치 | STA 59.02k 1소단배수로 | 위 치 | 전구간 |
| 현 황 | 균열 (L=1.0m) | 현 황 | 이완암 우려구간 |

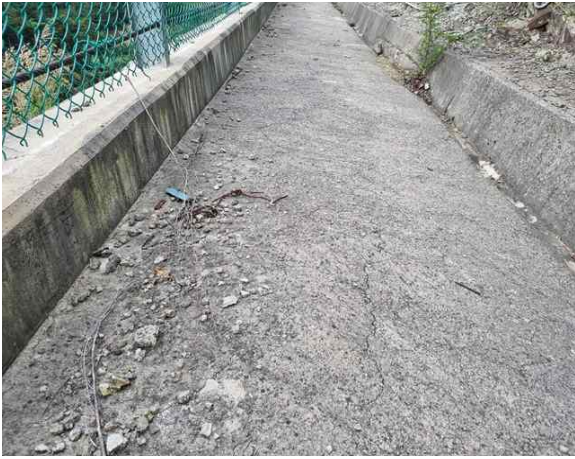
| 위 치 | STA 58.92~59.01k 1소단배수로 | 위 치 | 전구간 |
| 현 황 | 망상균열 (A=3.0m×50.0m) | 현 황 | 이완암 우려구간 |

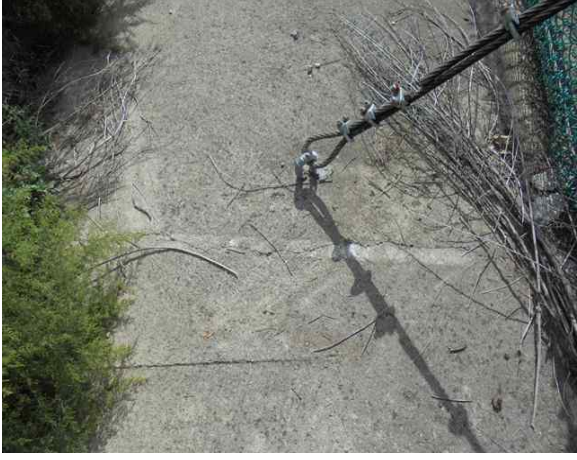
| 위 치 | STA 66.52k 1소단배수로 | 위 치 | STA 66.52k 1소단배수로 |

| 현 황 | 균열 (L=2.0m) | 현 황 | 균열 (L=2.0m) |

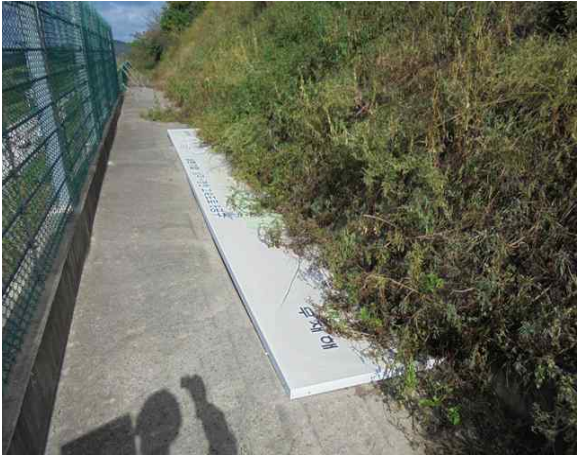
| 위 치 | STA 66.53k 1소단배수로 | 위 치 | - |

| 현 황 | 폐자재 적치 | 현 황 | - |

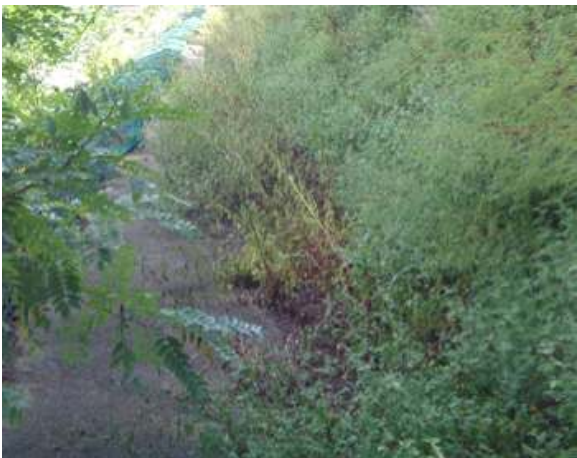
| 위 치 | STA 69.13~69.17k 1소단배수로 | 위 치 | STA 69.17k 1소단배수로 |

| 현 황 | 토사퇴적 (L=40.0m) | 현 황 | 균열 (L=2.0m) |

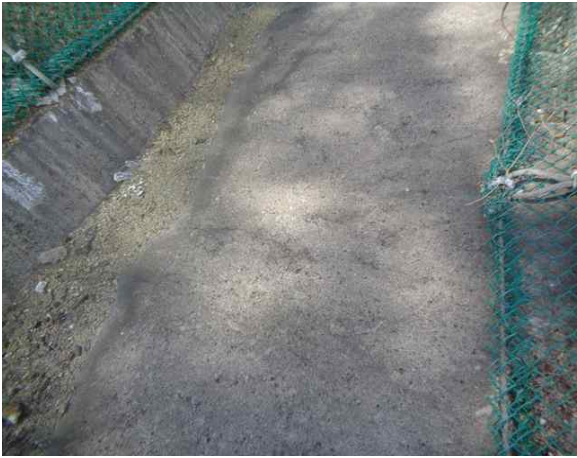
| 위 치 | STA 69.18k 1소단배수로 | 위 치 | STA 69.19k 1소단배수로 |

| 현 황 | 균열 (L=2.0m) | 현 황 | 균열 (L=2.0m) |

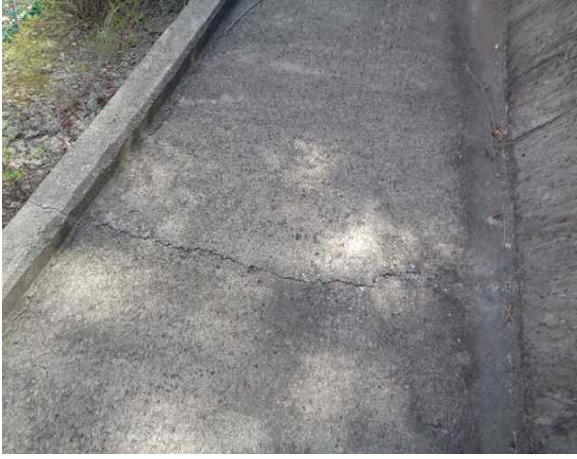
| 위 치 | STA 69.20k 1소단배수로 | 위 치 | STA 69.21k 산마루측구 |

| 현 황 | 균열 (L=2.0m) | 현 황 | 균열 (L=1.5m) |

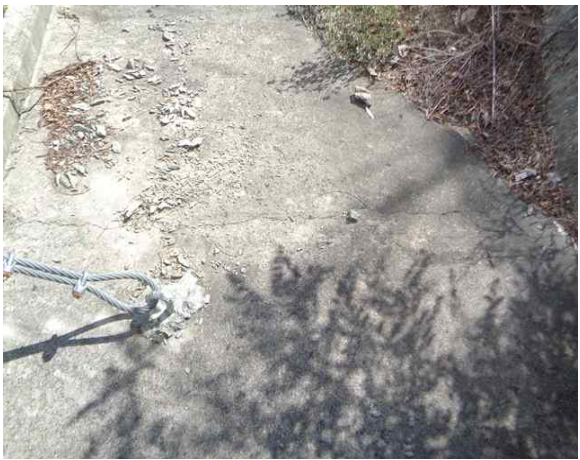
| 위 치 | 점검사다리 | 위 치 | STA 70.22k 1소단배수로 |

| 현 황 | 전경 | 현 황 | 중균열 및 횡균열(L=2.0m) |

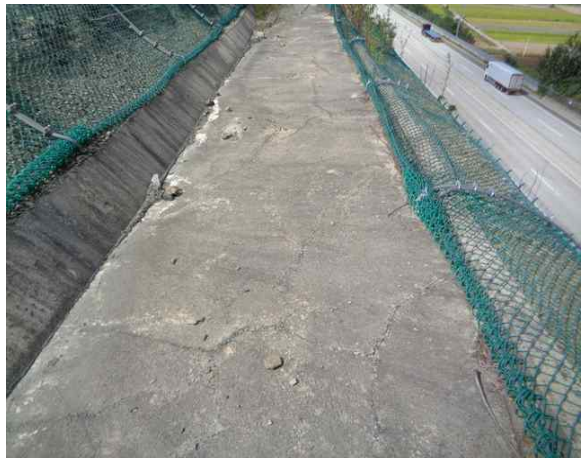
| 위 치 | STA 70.12~70.14k 1소단배수로 | 위 치 | STA 70.16k 1소단배수로 |

| 현 황 | 중균열 및 횡균열(L=40.0m) | 현 황 | 중균열 및 횡균열(L=20.0m) |

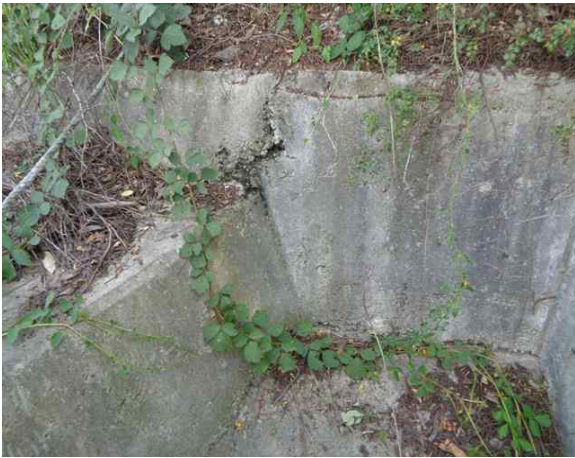
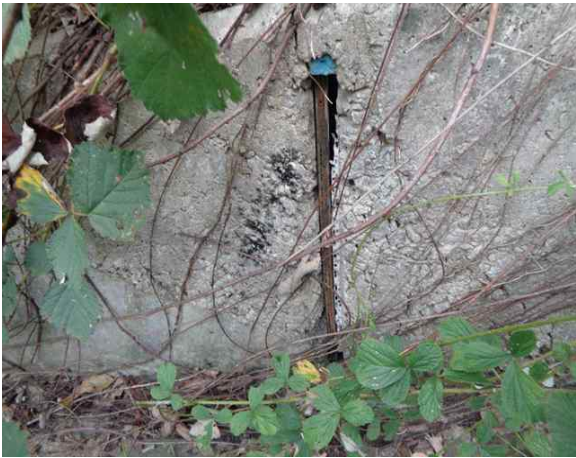
| 위 치 | STA 70.75k 산마루측구 | 위 치 | STA 70.75k 산마루측구 |

| 현 황 | 재료분리 (A=0.4m×0.5m) | 현 황 | 재료분리 (A=0.4m×0.5m) |

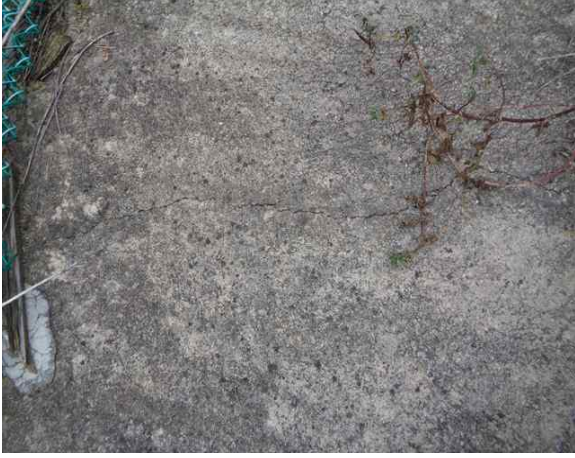
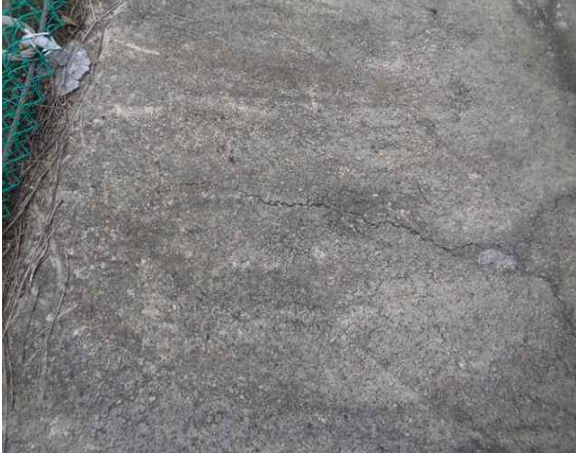
| 위 치 | STA 70.74k 1소단배수로 | 위 치 | STA 70.74k 1소단배수로 |

| 현 황 | 균열 (L=2.0m) | 현 황 | 균열 (L=2.0m) |

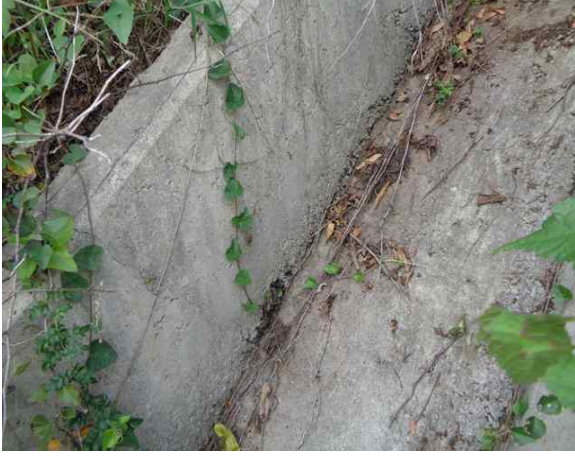
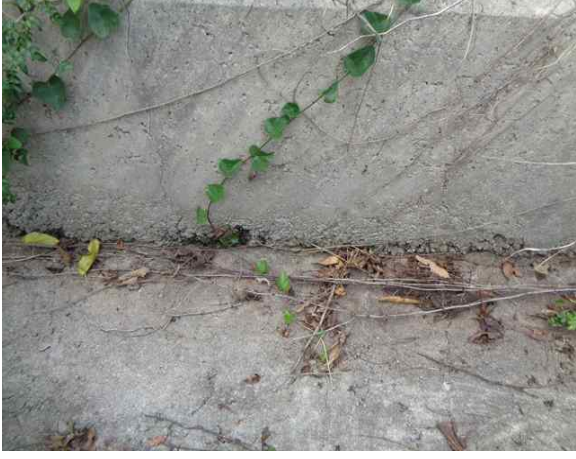
| 위 치 | STA 70.77k 산마루측구 | 위 치 | STA 70.77k 산마루측구 |

| 현 황 | 재료분리 (A=10.0m×0.5m) | 현 황 | 재료분리 (A=10.0m×0.5m) |

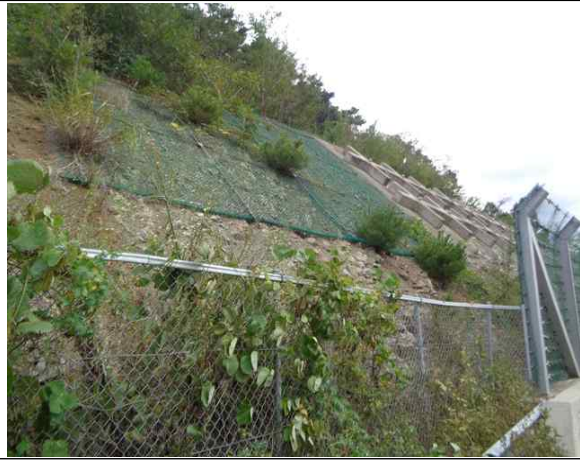
| 위 치 | STA 71.05~71.08k 1단 사면 |

| 현 황 | 심한풍화 |

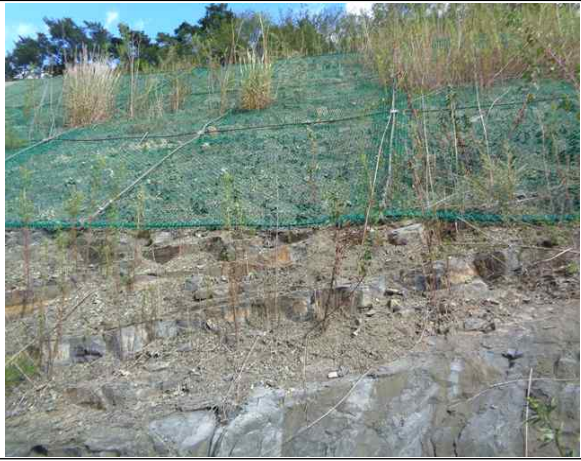
| 위 치 | STA 71.05~71.08k 1단 사면 |

| 현 황 | 심한풍화 |

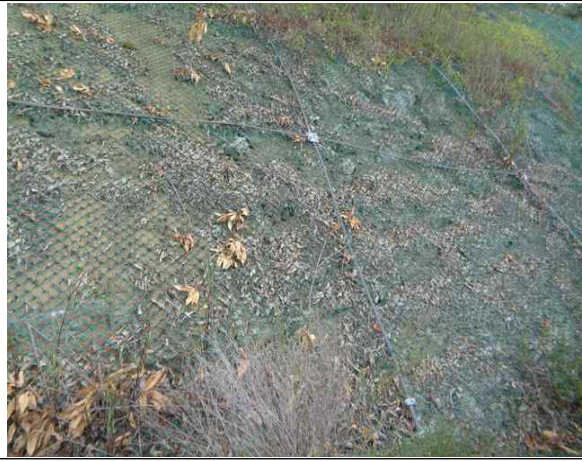
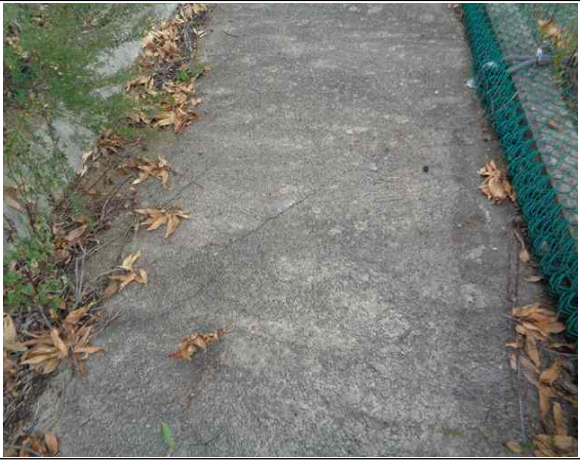
| 위 치 | STA 71.55k 2단 |

| 현 황 | 심한풍화 |

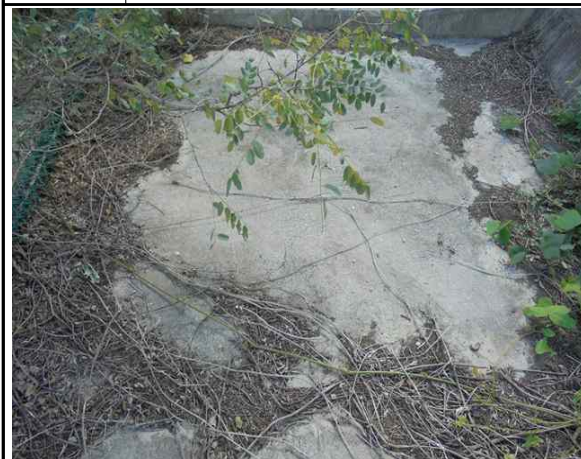
| 위 치 | STA 72.49k 1소단배수로 |

| 현 황 | 사균열(L=1.0m) |

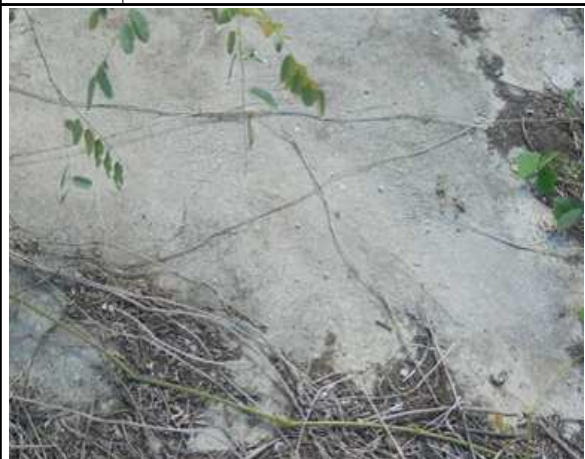
| 위 치 | STA 72.49k 1소단배수로 |

| 현 황 | 사균열(L=1.0m) |

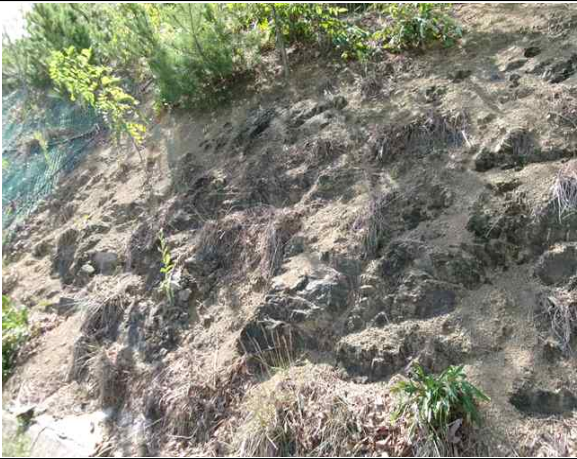
| 위 치 | STA 72.85k 2단 사면 | 위 치 | STA 72.89k 1소단배수로 |
| 현 황 | 심한풍화 | 현 황 | 균열(L=60.0m) |

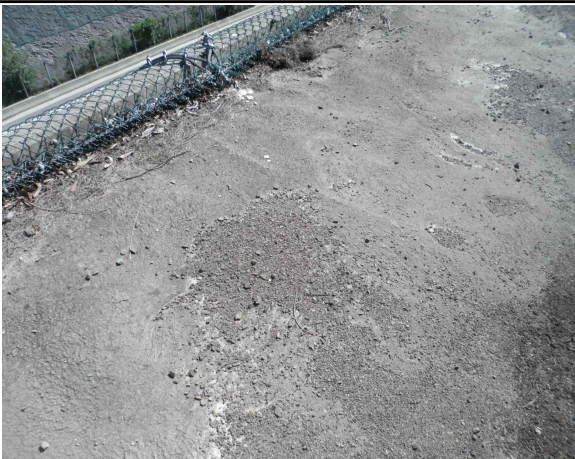
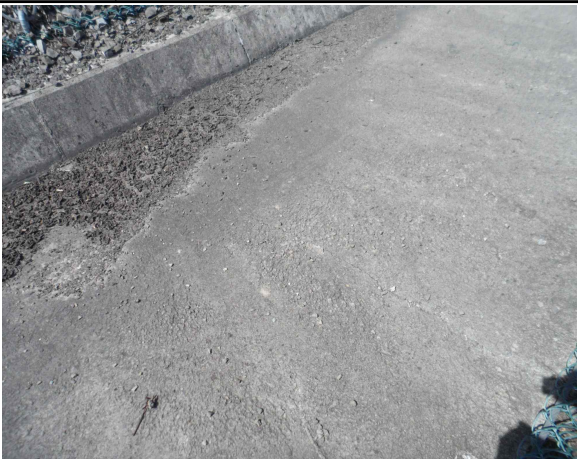
| 위 치 | STA 73.44k 1소단배수로 |

| 현 황 | 균열(L=2.0m) |

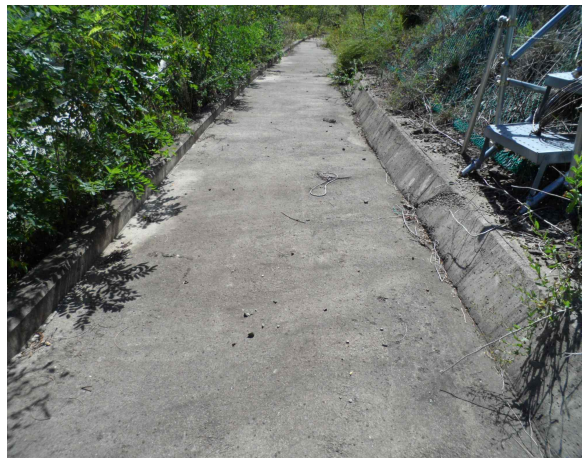
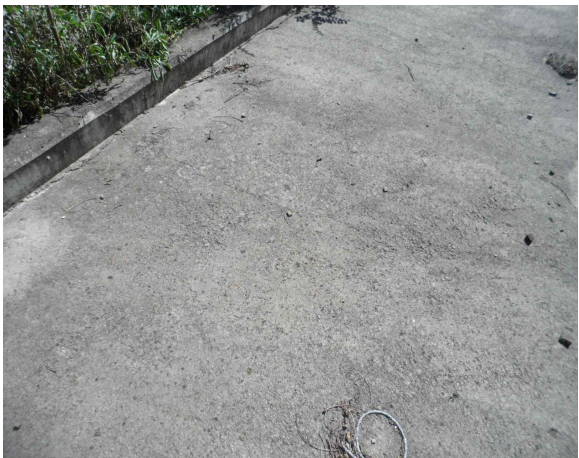
| 위 치 | STA 74.43k 1소단배수로 | 위 치 | STA 74.43k 1소단배수로 |

| 현 황 | 균열 (L=0.5m) | 현 황 | 균열 (L=0.5m) |

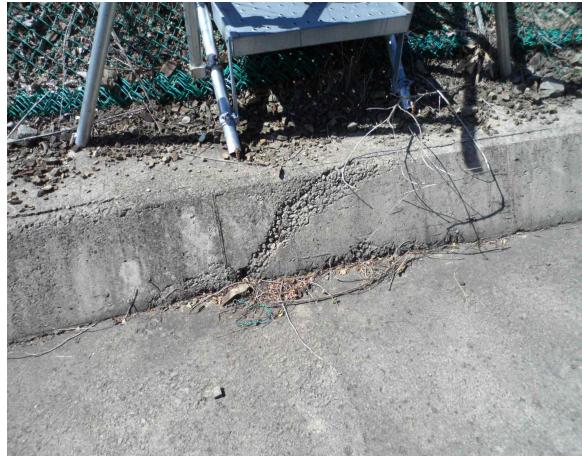
| 위 치 | STA 74.42k 1소단배수로 | 위 치 | STA 74.45k 1소단배수로 |

| 현 황 | 재료분리 (A=0.5m×0.5m) | 현 황 | 토사퇴적 (A=10.0m×0.5m) |

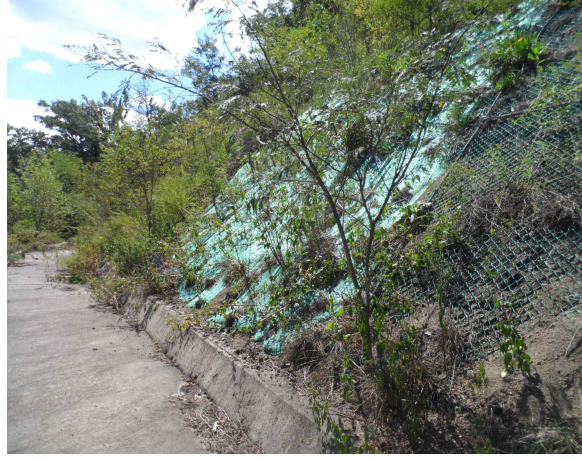
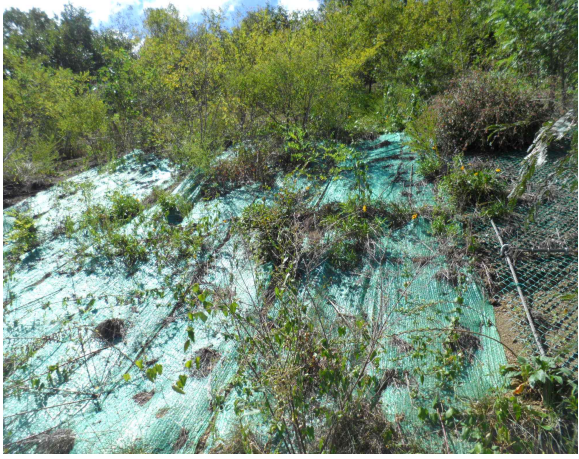
| 위 치 | STA 74.46k 3단 | 위 치 | STA 74.46k 3단 |

| 현 황 | 표층유실 (A=20.0m×10.0m) | 현 황 | 표층유실 (A=20.0m×10.0m) |

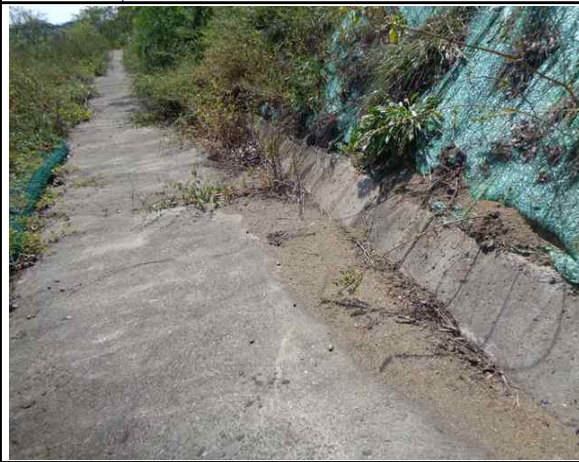
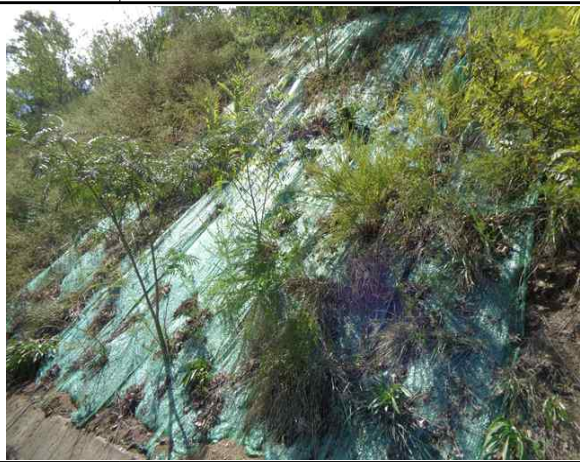
| 위 치 | | STA 74.78~74.86k 1소단배수로 | |

| 현 황 | | 토사퇴적(L=80.0m) | |

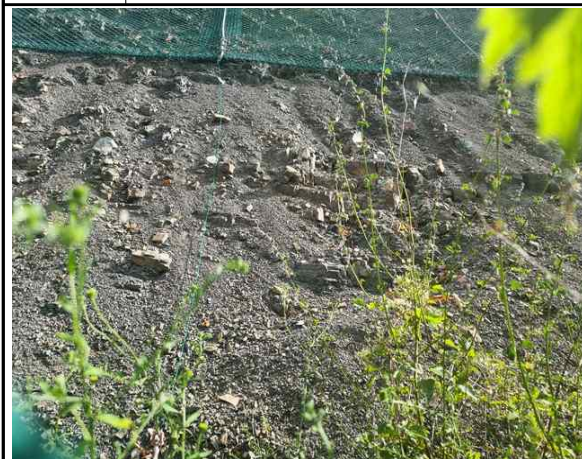
| 위 치 | STA 74.96~75.08k 1단 |

| 현 황 | 심한풍화 |

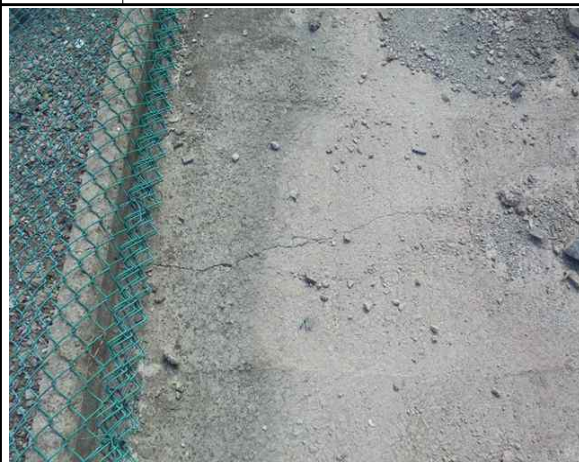
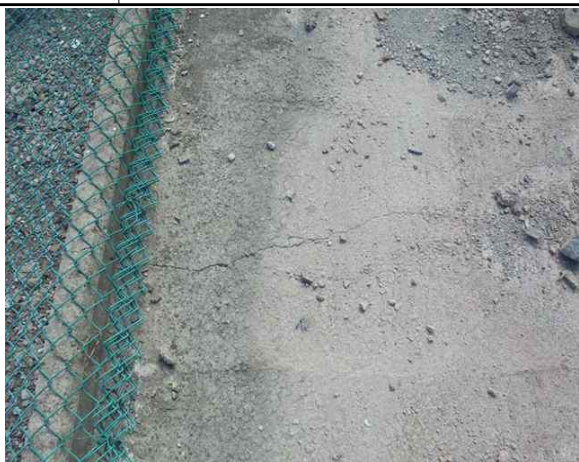
| 위 치 | | STA 75.21k 1소단배수로 | |

| 현 황 | | 균열 (L=2.0m) | |

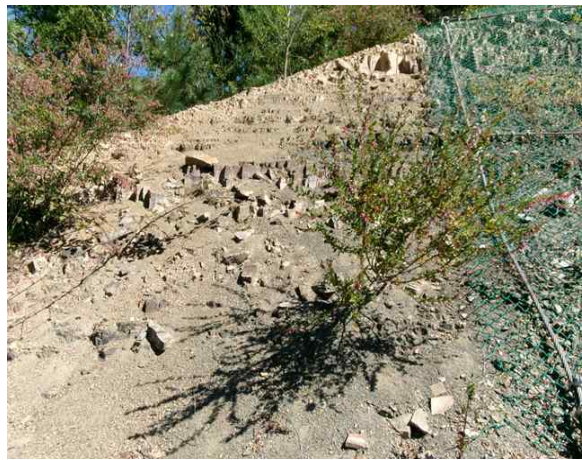
| 위 치 | STA 1+18 3단 | 위 치 | STA 1+06 1소단배수로 |

| 현 황 | 심한풍화 | 현 황 | 균열(L=1.0m) |

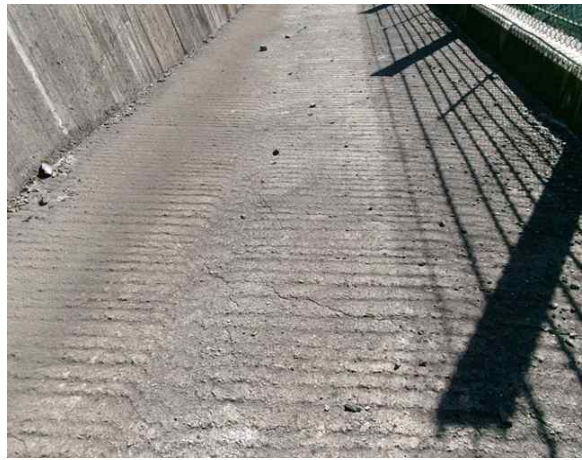
| 위 치 | STA 1+24 1소단배수로 | 위 치 | STA 1+28 1소단배수로 |

| 현 황 | 망상균열(A=20.0m×2.0m) | 현 황 | 균열(L=6.0m) |

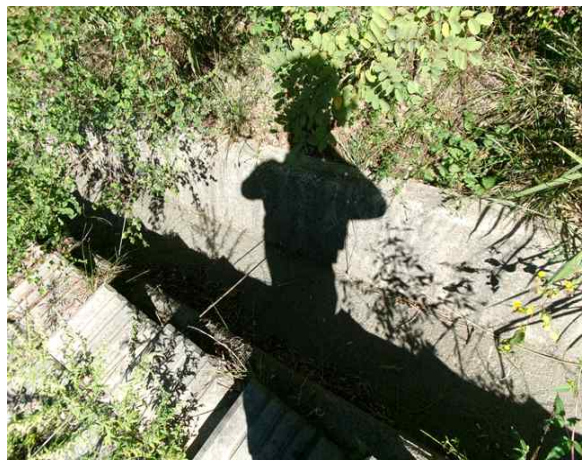
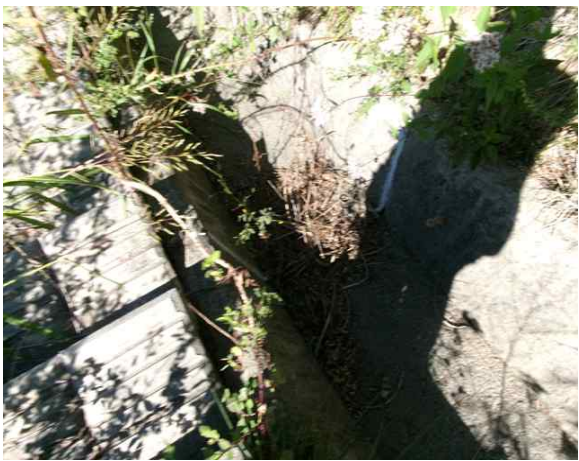
| 위 치 | STA 1+32 산마루측구 | 위 치 | STA 1+32 산마루측구 |

| 현 황 | 균열(L=1.5m) | 현 황 | 균열(L=1.5m) |

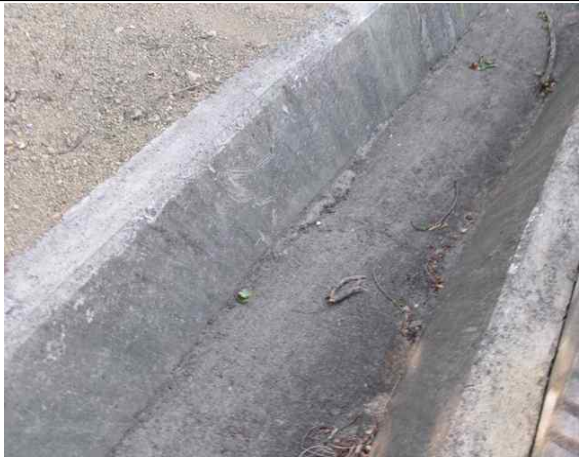
| 위 치 | STA 0+17 산마루측구 | 위 치 | STA 0+16~26 1소단배수로 |

| 현 황 | 균열(L=0.5m) | 현 황 | 심한풍화 |

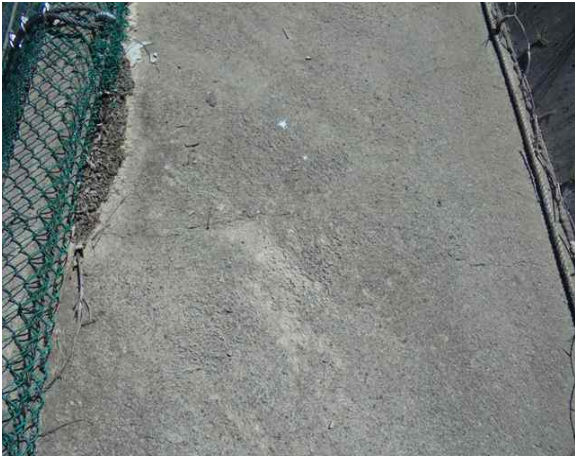
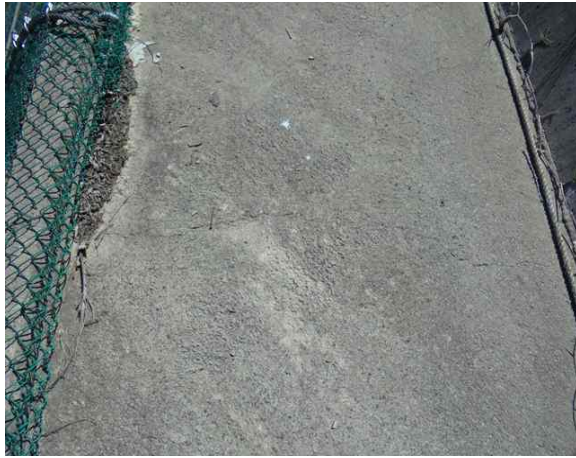
| 위 치 | STA 1+40 1소단배수로 | 위 치 | STA 1+40 1소단배수로 |

| 현 황 | 균열 (L=2.0m) | 현 황 | 균열 (L=2.0m) |

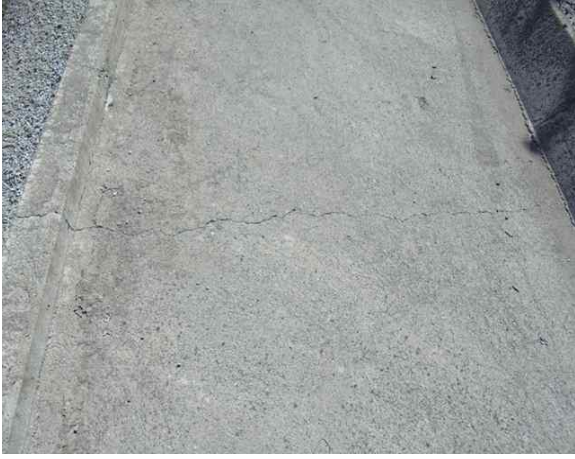
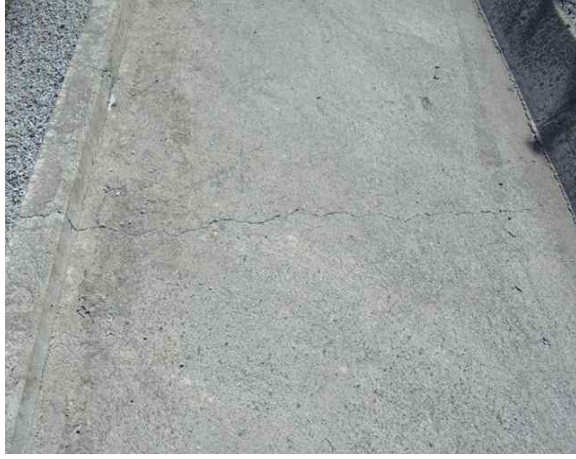
| 위 치 | STA 1+52 1소단배수로 | 위 치 | STA 1+52 1소단배수로 |

| 현 황 | 균열 (L=2.0m) | 현 황 | 균열 (L=2.0m) |

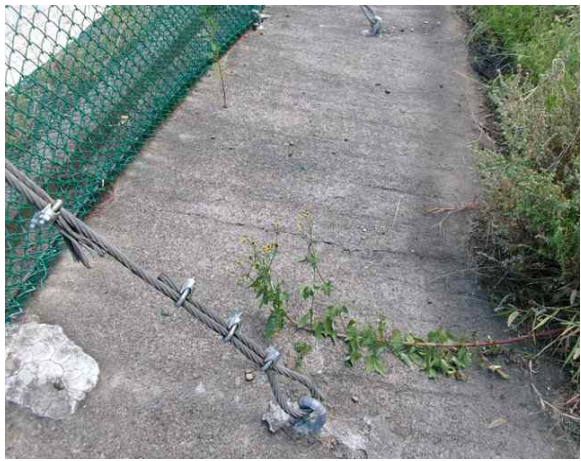
| 위 치 | 자연사면 | 위 치 | STA 77.66k 1소단배수로 |
| 현 황 | 전경 | 현 황 | 균열(L=2.0m) |

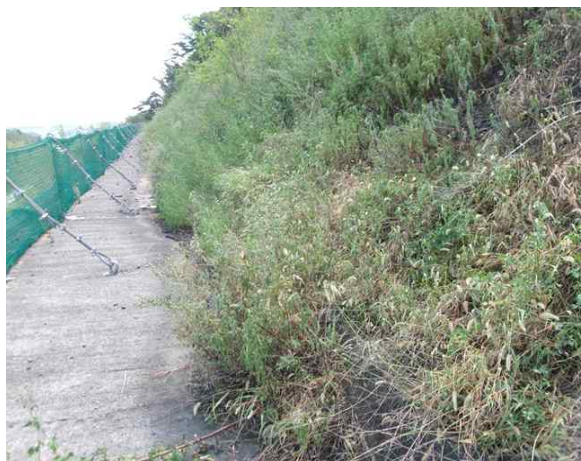
| 위 치 | STA 77.64k 1소단배수로 | 위 치 | STA 77.70k 1소단배수로 |
| 현 황 | 토사퇴적(L=10.0m) | 현 황 | 균열(L=2.0m) |

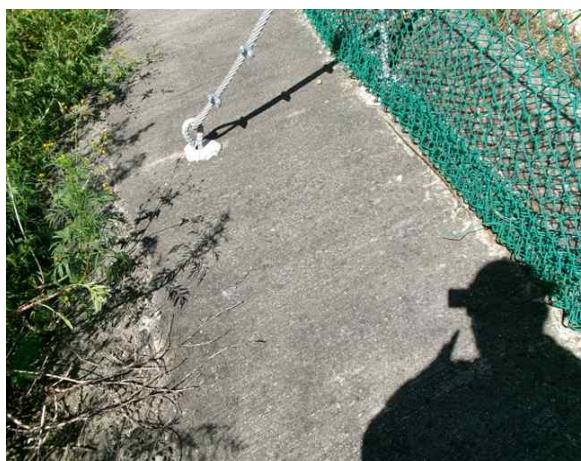
| 위 치 | STA 77.70k 1소단배수로 | 위 치 | STA 77.58~77.74k 1단 |
| 현 황 | 균열(L=2.0m) | 현 황 | 심한풍화 |

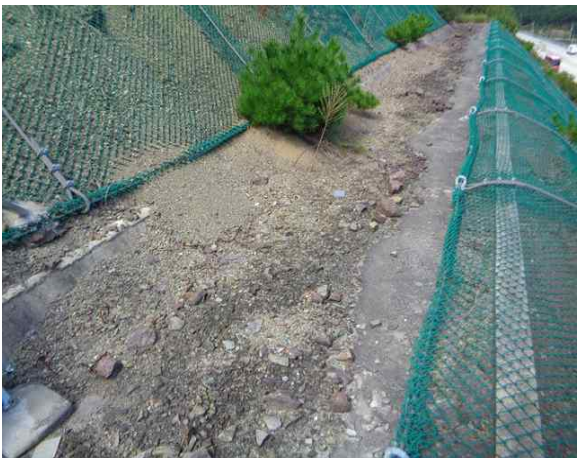
| 위 치 | STA 89.57k 1소단배수로 | 위 치 | STA 89.56k 1소단배수로 |
| 현 황 | 토사퇴적(L=60.0m) | 현 황 | 균열(L=2.0m) |

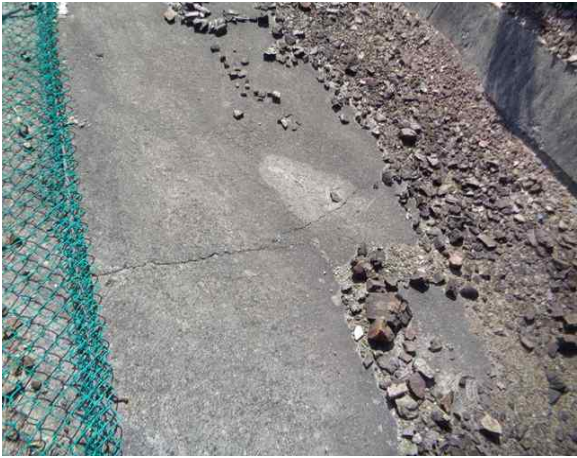
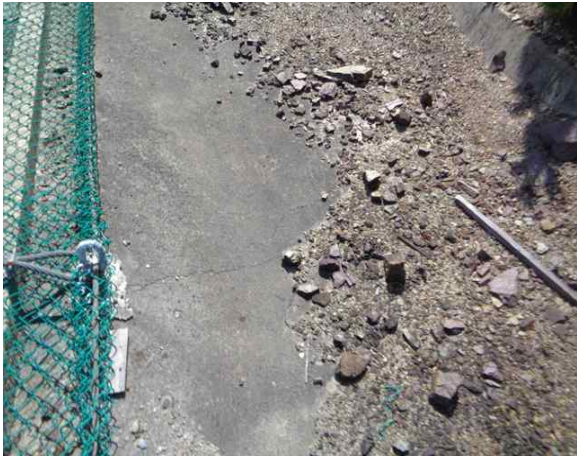
| 위 치 | STA 89.57k 1소단배수로 | 위 치 | STA 89.71k 1소단배수로 |

| 현 황 | 균열(L=2.0m) | 현 황 | 균열(L=2.0m) |

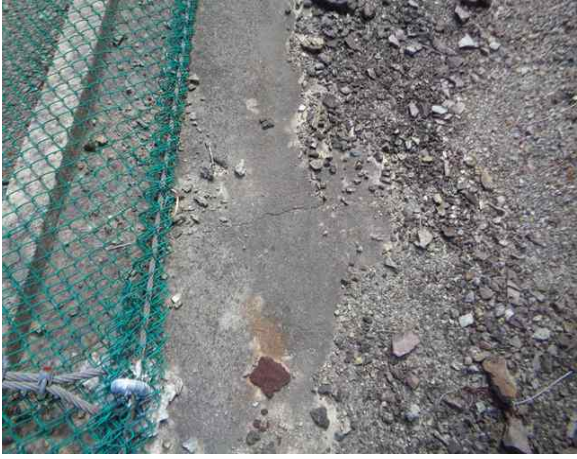
| 위 치 | STA 89.75k 1소단배수로 | 위 치 | STA 89.73k 1소단배수로 |
| 현 황 | 균열(L=2.0m) | 현 황 | 토사 및 낙석퇴적(L=90.0m) |

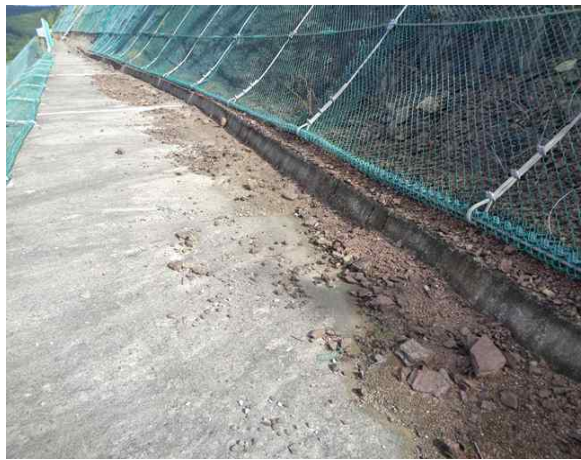
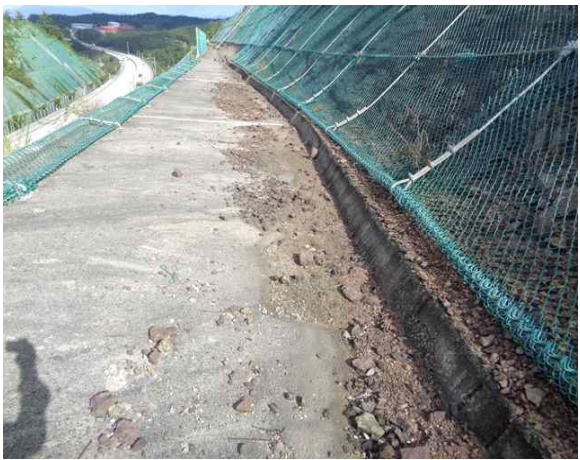
| 위 치 | STA 89.78~89.58k 1소단배수로 | 위 치 | STA 89.75k 1소단배수로 |

| 현 황 | 토사퇴적 | 현 황 | 토사퇴적 |

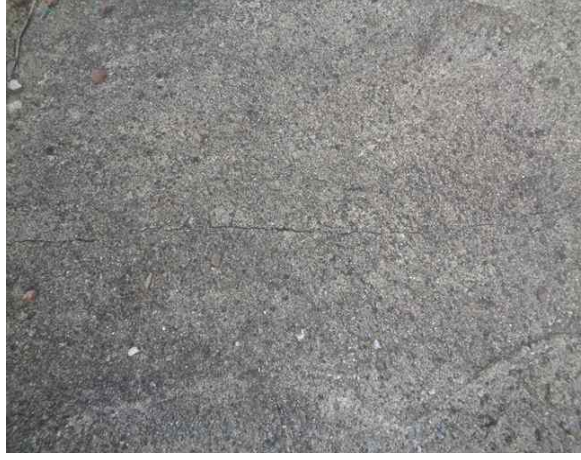
| 위 치 | STA 89.84k 1소단배수로 | 위 치 | STA 89.90k 1소단배수로 |

| 현 황 | 균열(L=2.5m) | 현 황 | 토사퇴적 |

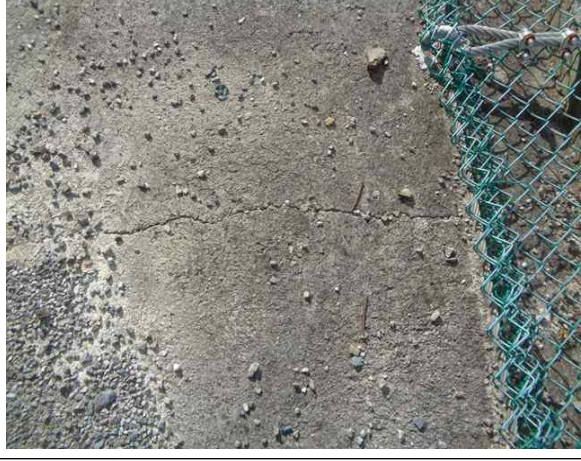
| 위 치 | STA 89.93k 1소단배수로 | 위 치 | STA 89.93k 1소단배수로 |

| 현 황 | 균열(L=2.5m) | 현 황 | 균열(L=2.5m) |

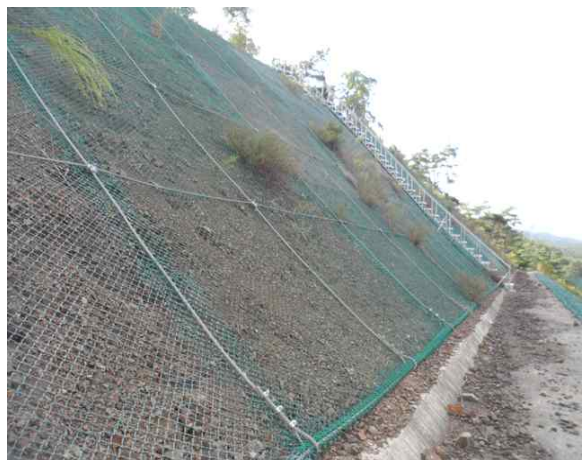
| 위 치 | STA 91.01k 1단 | 위 치 | STA 91.05k 1소단배수로 |

| 현 황 | 심한풍화 | 현 황 | 균열(L=2.5m) |

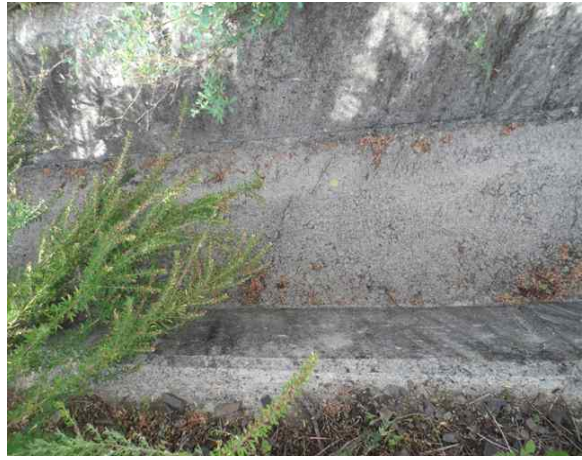
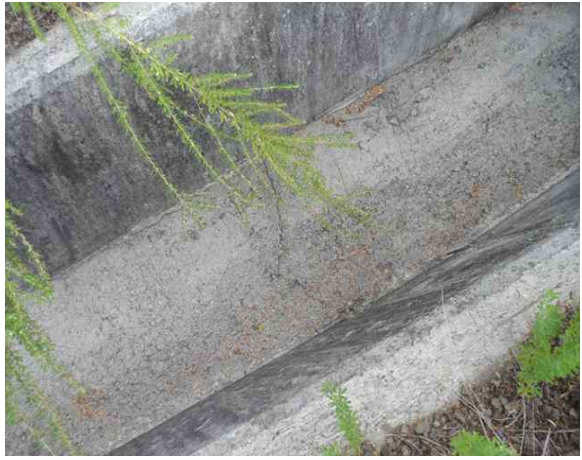
| 위 치 | STA 91.09k 산마루측구 | 위 치 | STA 91.09k 산마루측구 |

| 현 황 | 균열(L=0.5m) | 현 황 | 균열(L=0.5m) |

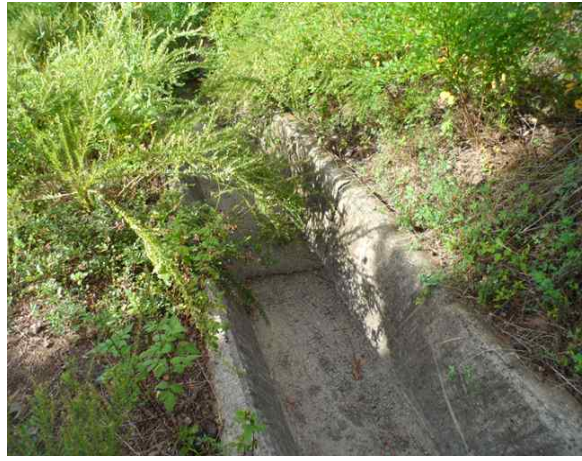
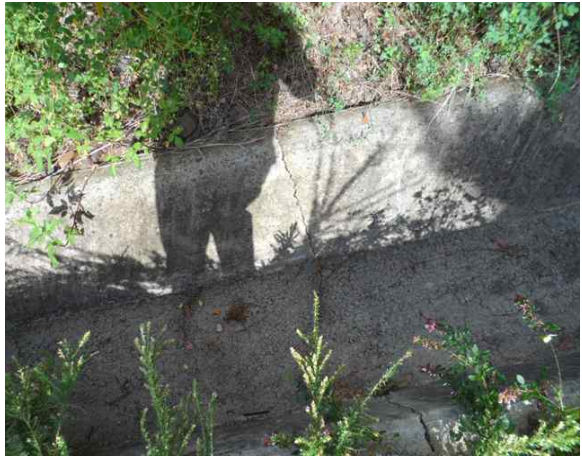
| 위 치 | STA 91.09k 산마루측구 | 위 치 | STA 91.09k 산마루측구 |

| 현 황 | 파손(0.1m × 1.5m) | 현 황 | 파손(0.1m × 1.5m) |

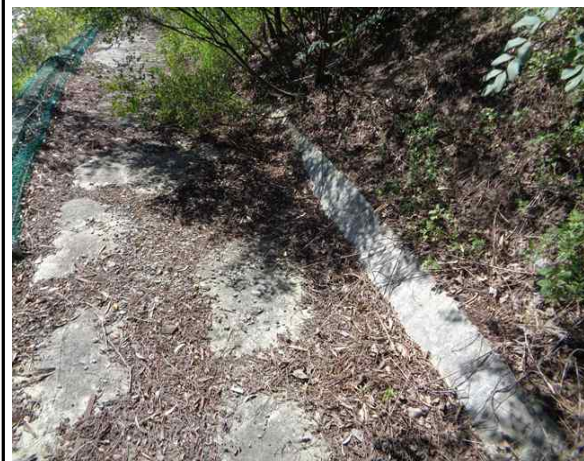
| 위 치 | STA 92.01~92.07k 1소단배수로 |

| 현 황 | 토사퇴적 |

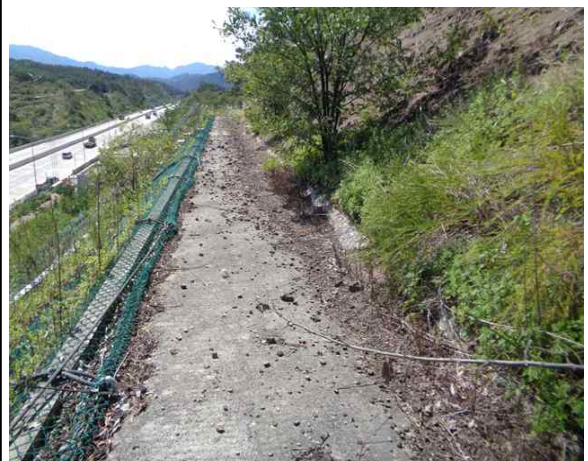
| 위 치 | STA 92.01~92.07k 1소단배수로 |

| 현 황 | 토사퇴적 |

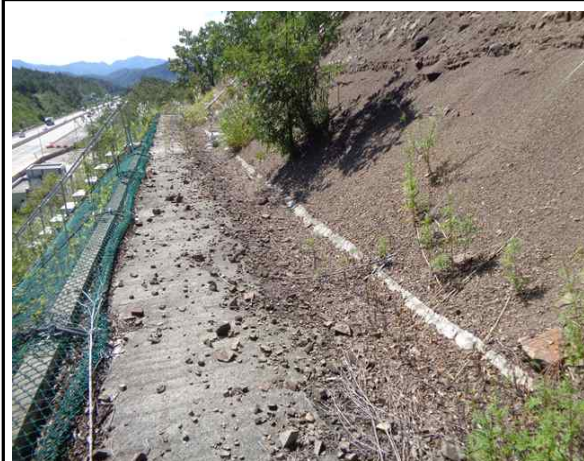
| 위 치 | STA 92.01~92.07k 1소단배수로 |

| 현 황 | 토사퇴적 |

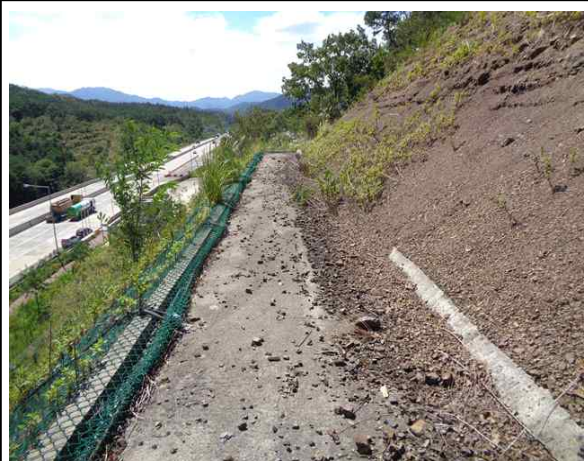
| 위 치 | STA 92.01~92.07k 1소단배수로 |

| 현 황 | 토사퇴적 |
