## 5. 평호터널(상주방향)

## 전경 및 손상현황 사진

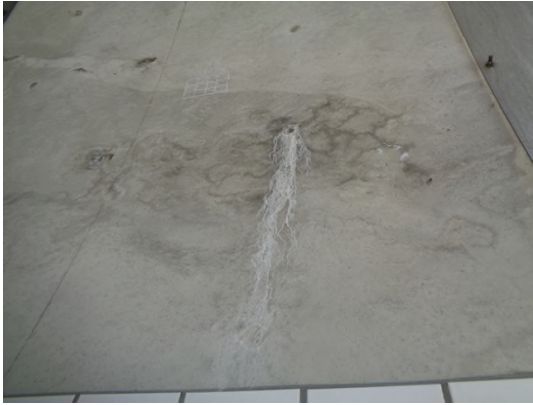
| 위 치 | S001 라이닝 콘크리트 | 위 치 | J004 라이닝 콘크리트 |

| 현 황 | 천단부 백태(A=0.1m×0.5m) | 현 황 | 천단부 들뜸(A=0.1m×0.2m) |

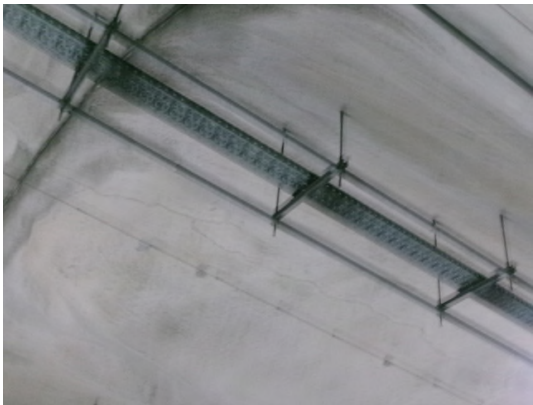
| 위 치 | S076 라이닝 콘크리트 | 위 치 | S076 라이닝 콘크리트 |

| 현 황 | 천단부 재균열( $Cw=0.3\text{mm}$ 이상) | 현 황 | 천단부 들뜸( $A=0.1\text{m}\times0.3\text{m}$ ) |

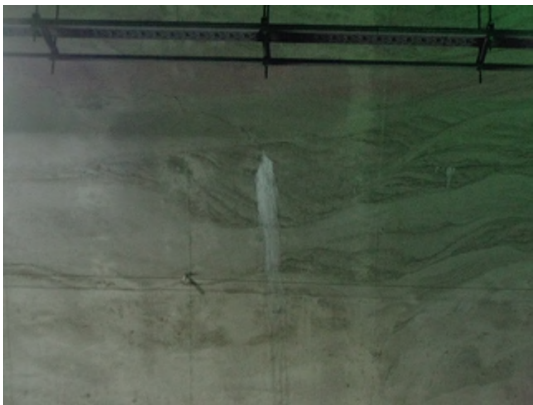
| 위 치 | S160 라이닝 콘크리트 | 위 치 | S162 라이닝 콘크리트 |

| 현 황 | 천단부 백태( $A=0.2\text{m}\times1.5\text{m}$ ) | 현 황 | 천단부 재균열( $Cw=0.3\text{mm}$ 이상) |

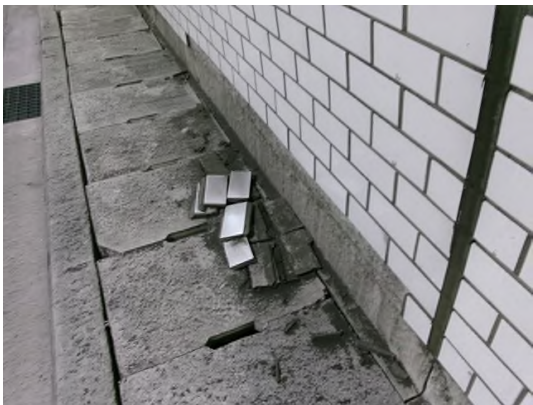
| 위 치 | S082측벽부 | 위 치 | S159 측벽부 |

| 현 황 | 타일 탈락(11EA) | 현 황 | 타일 균열(2EA) |

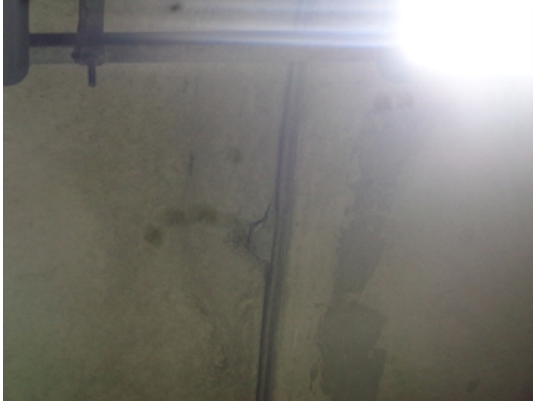
| 위 치 | J16 라이닝 콘크리트 | 위 치 | J18 라이닝 콘크리트 |

| 현 황 | 천단부 들뜸(A=0.1m×0.3m) | 현 황 | 천단부 들뜸(A=0.2m×0.4m) |

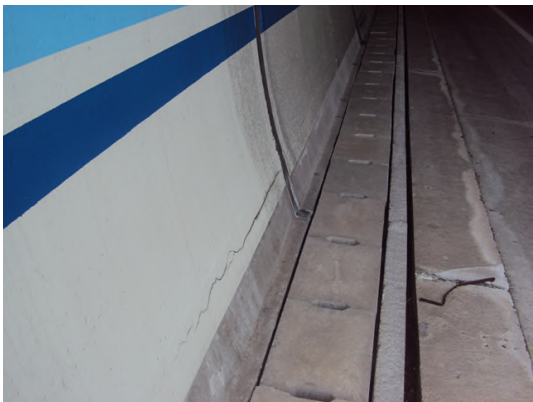
| 현 황 | 측벽부 균열(Cw=0.3mm미만) | 현 황 | 천단부 표면불량(A=15.00㎡) |

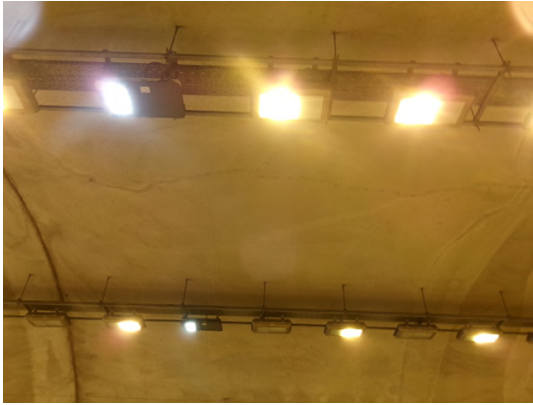
| 현 황 | 천단부 재균열(Cw=0.3mm미만) | 현 황 | 천단부 파손(A=0.1m×0.1m) |

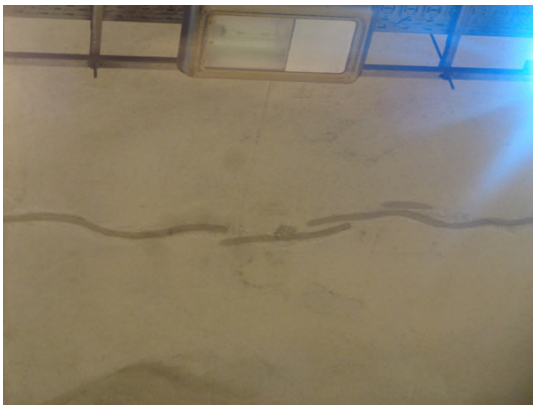
| 현 황 | 천단부 재균열(Cw=0.3mm미만) | 현 황 | 천단부 균열(Cw=0.3mm미만) |

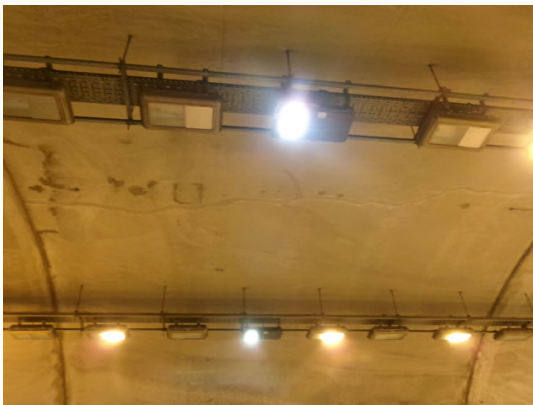
| 현 황 | 천단부 재균열(Cw=0.3mm미만) | 현 황 | 천단부 박락(A=0.1m×1.0m) |

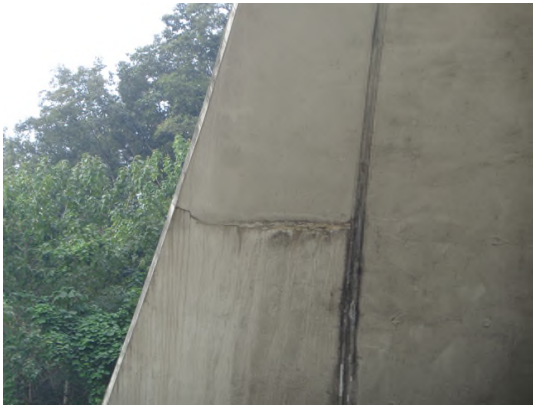
| 위 치 | S001 라이닝 콘크리트 | 위 치 | J030 라이닝 콘크리트 |
| 현 황 | 천단부 균열부백태(A=0.30㎡) | 현 황 | 천단부 들뜸(A=0.1m×0.2m) |

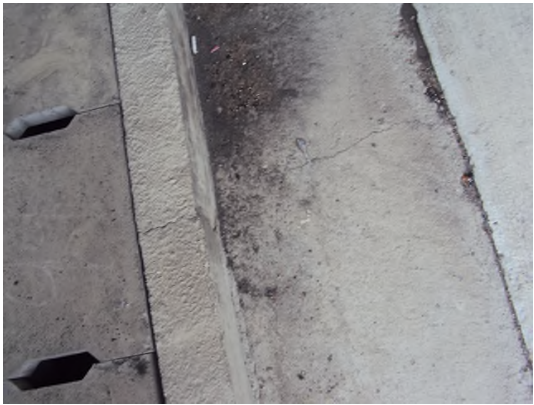
| 위 치 | S100 공동구 | 위 치 | S007 포장부 |
| 현 황 | 균열(Cw=0.3mm이상) | 현 황 | 포장마모(A=1.0m×9.0m) |

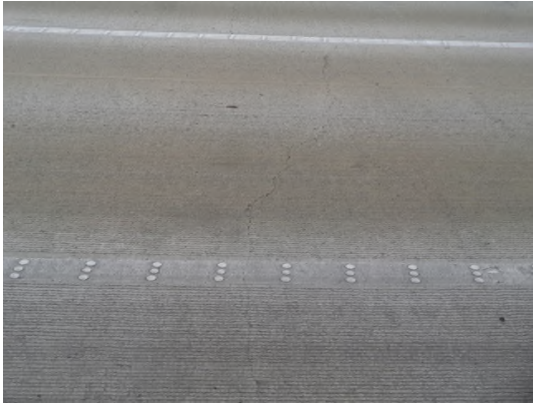
| 위 치 | S15 포장부 | 위 치 | S88 포장부 |
| 현 황 | 포장균열(L=4.0m) | 현 황 | 스폴링(A=0.1m×0.2m) |

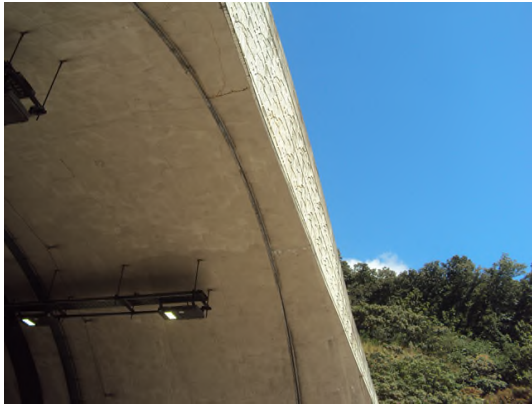
| 위 치 | S090 라이닝 콘크리트 | 위 치 | S102 라이닝 콘크리트 |
| 현 황 | 천단부 망상균열(A=5.0m×2.0m) | 현 황 | 천단부 균열부백태(A=0.2m×0.5m) |

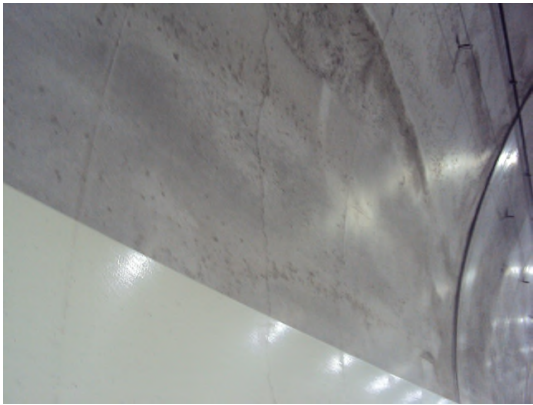
| 위 치 | S082 라이닝 콘크리트 | 위 치 | S093 라이닝 콘크리트 |
| 현 황 | 측벽부 균열(Cw=0.3mm이상) | 현 황 | 측벽부 균열(Cw=0.3mm이상) |

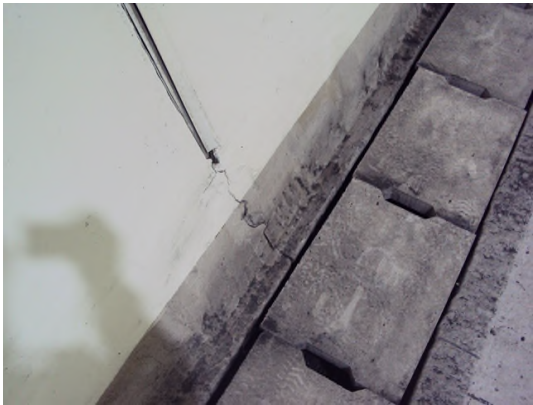
| 위 치 | S086 라이닝 콘크리트 | 위 치 | S102 라이닝 콘크리트 |
| 현 황 | 측벽부 마감재 들뜸(A=0.2m×0.4m) | 현 황 | 측벽부 누수흔적(A=2.5m×0.4m) |

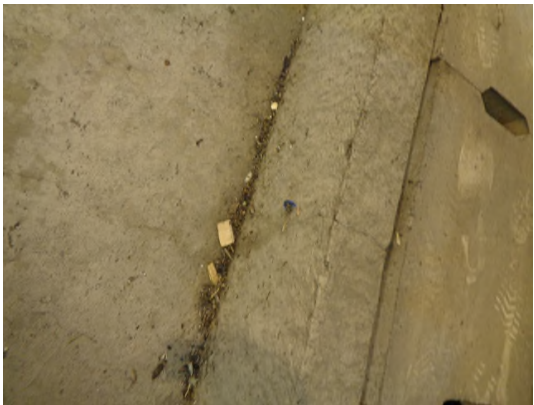
| 위 치 | S008 공동구 | 위 치 | S020 공동구 |
| 현 황 | 균열( $Cw=0.3\text{mm}$ 미만) | 현 황 | 덜개 파손(1EA) |

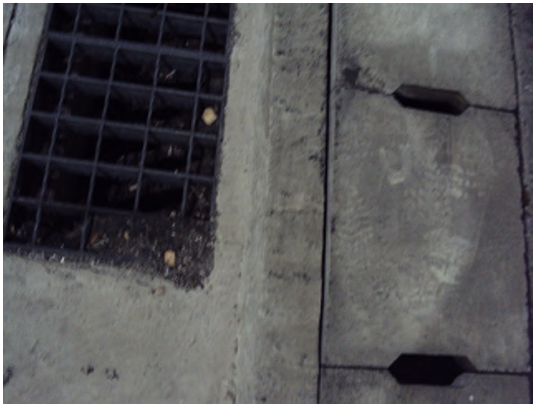
| 위 치 | S088 공동구 | 위 치 | S016 포장부 |
| 현 황 | 균열( $Cw=0.3\text{mm}$ 이상) | 현 황 | 망상균열( $A=2.0\text{m}\times 3.0\text{m}$ ) |

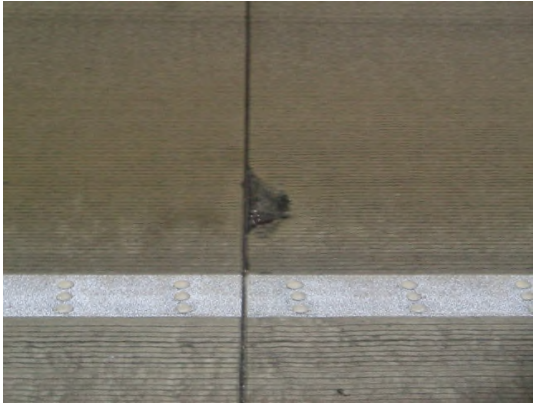
| 위 치 | S042 포장부 | 위 치 | S081 포장부 |
| 현 황 | 포장파손( $A=0.2\text{m}\times 0.4\text{m}$ ) | 현 황 | 균열( $L=12.0\text{m}$ ) |
