# 부 록

# 사 진 첩

## 1. 패널식용벽1

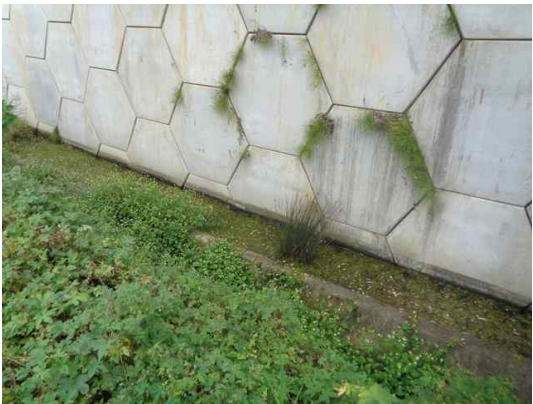
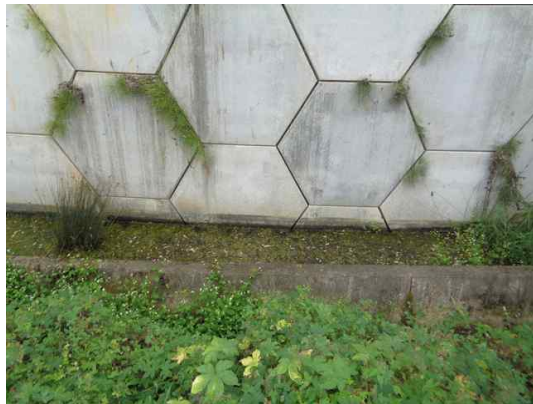
| 위 치 | S03 옹벽 하부 | 위 치 | S03 옹벽 하부 |

| 현 황 | 체수(A=10.0m×0.5m) | 현 황 | 체수(A=10.0m×0.5m) |

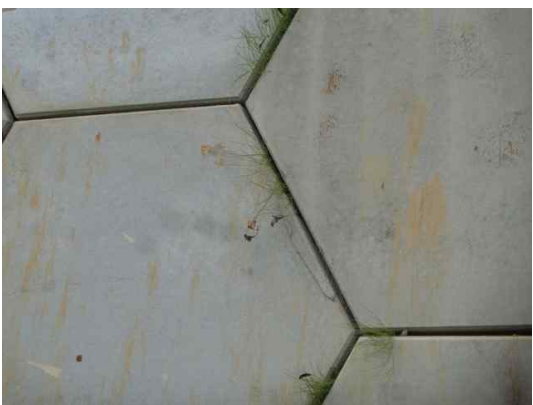
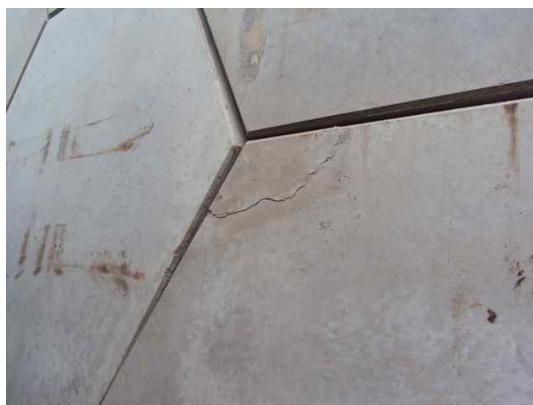
| 위 치 | S02 패널 전면부 | 위 치 | S11 패널 전면부 |

| 현 황 | 판넬 파손(A=0.1m×0.3m) | 현 황 | 판넬 파손(A=0.3m×0.5m) |

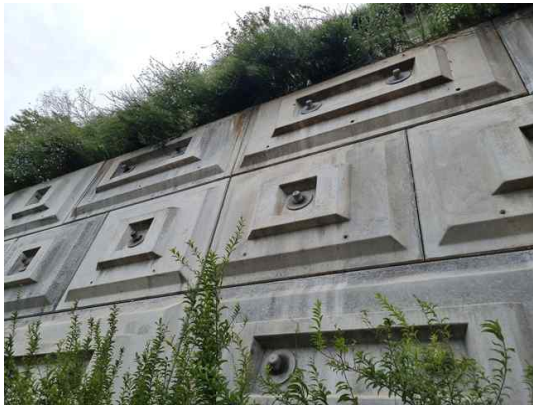
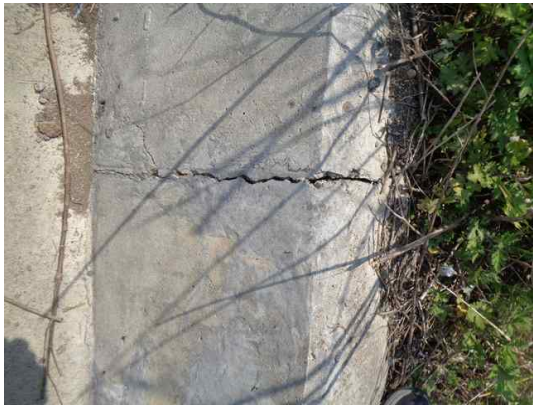
| 위 치 | S7 패널 전면부 | 위 치 | S4 상부 배수로 |

| 현 황 | 백태(표면열화) (A=20.0m×2.0m) | 현 황 | 들뜸 (A=20.0m×2.0m) |

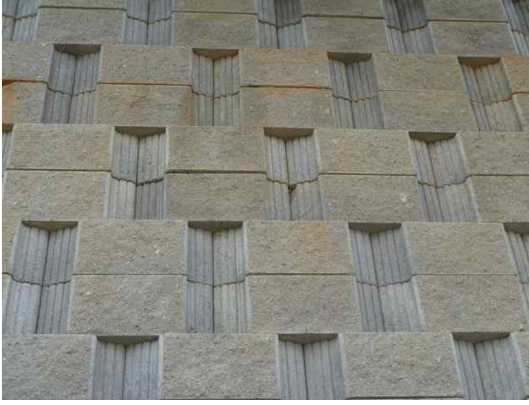
| 위 치 | S05 전면부 블럭 | 위 치 | S09 배수로 |

| 현 황 | 블럭 파손 1EA | 현 황 | 균열(Cw=0.3mm이상) / L=1.0m |

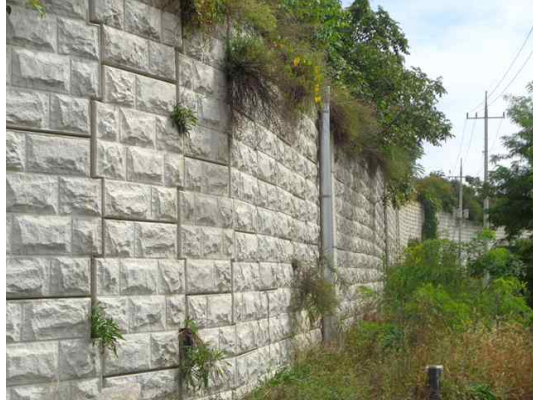
| 위 치 | 교량 | 위 치 | 배수관 |

| 현 황 | 전경 | 현 황 | 상태양호 |

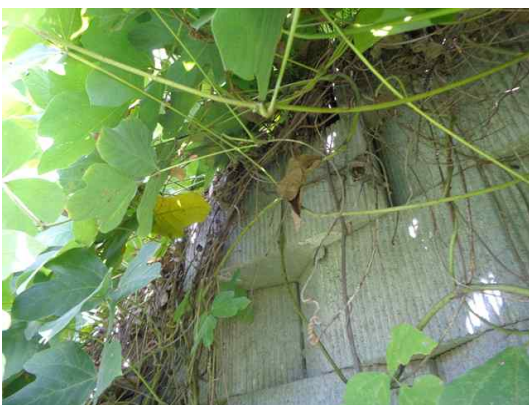
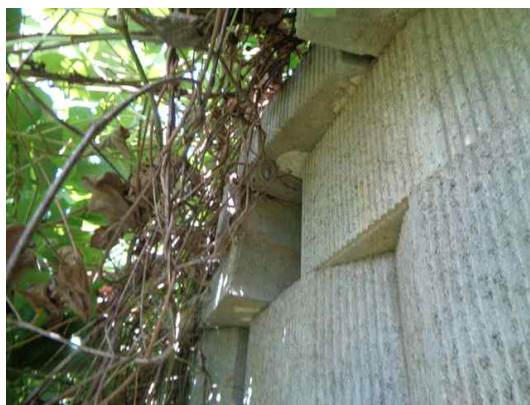
| 위 치 | S01 블럭 전면부 | 위 치 | S01 블럭 전면부 |

| 현 황 | 블럭 밀림 3EA | 현 황 | 블럭 밀림 3EA |

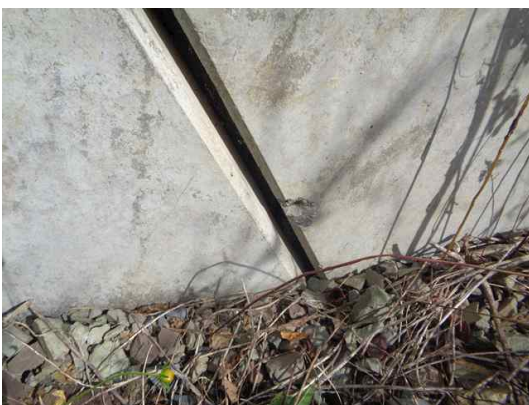
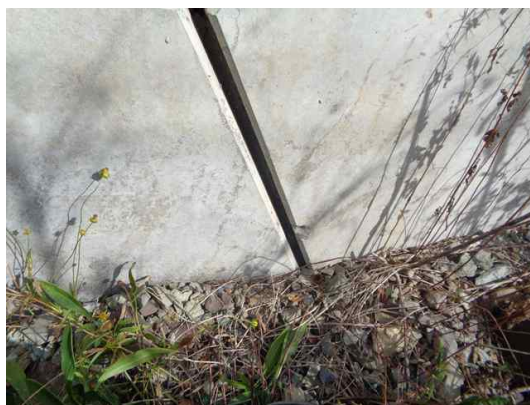
| 위 치 | S7 패널 전면부 | 위 치 | S7 패널 전면부 |

| 현 황 | 판넬 파손(A=0.1m×0.1m) | 현 황 | 판넬 파손(A=0.1m×0.1m) |

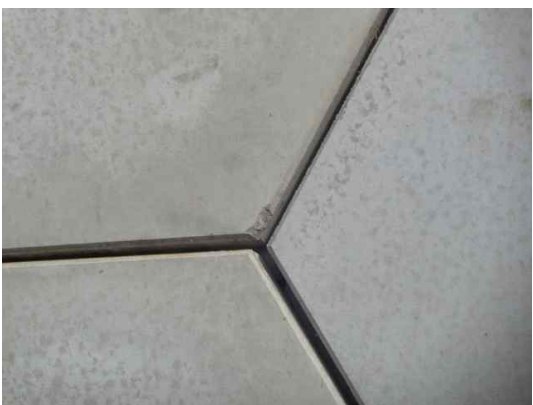
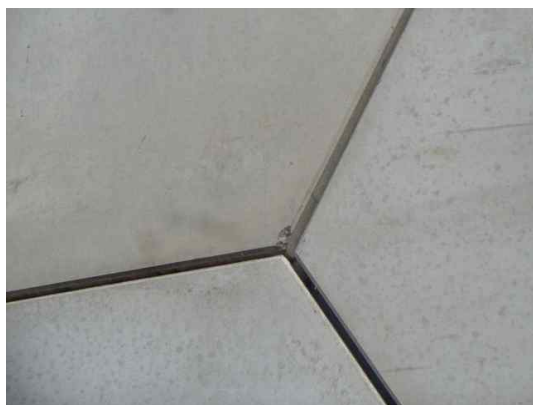
| 위 치 | 우측 S10 패널 전면부 | 위 치 | 우측 S10 패널 전면부 |

| 현 황 | 판넬 파손(A=0.1m×0.1m) | 현 황 | 판넬 파손(A=0.1m×0.1m) |

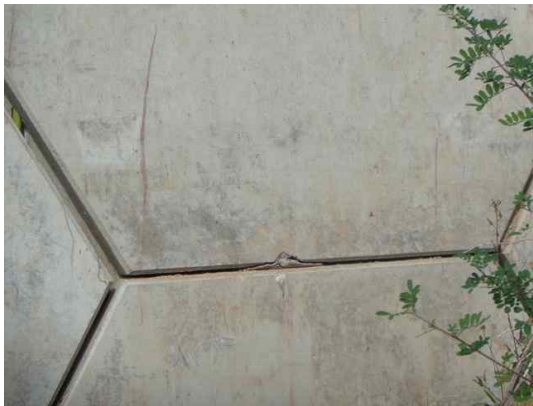
| 위 치 | 우측 S16 패널 전면부 | 위 치 | 우측 S20 패널 전면부 |
| 현 황 | 판넬 파손(A=0.1m×0.1m) | 현 황 | 집수정 미설치 1EA |

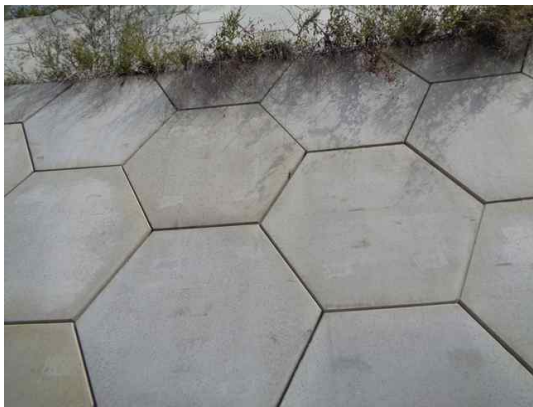
| 위 치 | 좌측 S13 패널 전면부 | 위 치 | 좌측 S16 패널 전면부 |
| 현 황 | 판넬 파손(A=0.1m×0.1m) | 현 황 | 판넬 파손(A=0.1m×0.1m) |

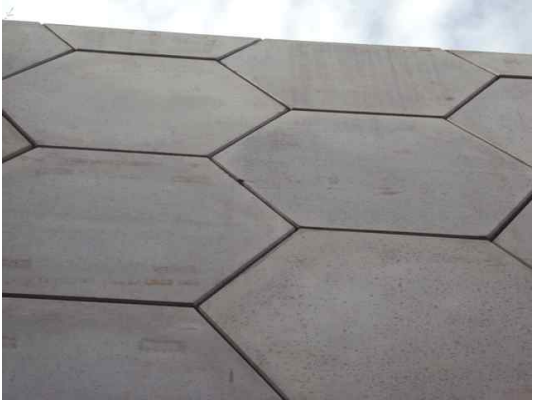
| 위 치 | S3 패널 전면부 | 위 치 | S3 패널 전면부 |
| 현 황 | 파손(A=0.1m×0.1m) | 현 황 | 파손(A=0.1m×0.3m) |

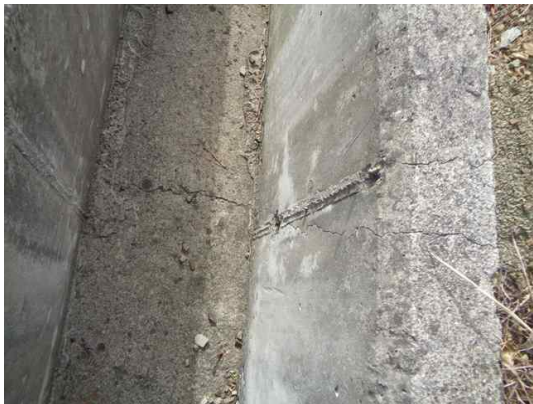
| 위 치 | S1 배수로 | 위 치 | S2 배수로 |
| 현 황 | 균열(폭0.3mm이상) | 현 황 | 균열(폭0.3mm이상) |

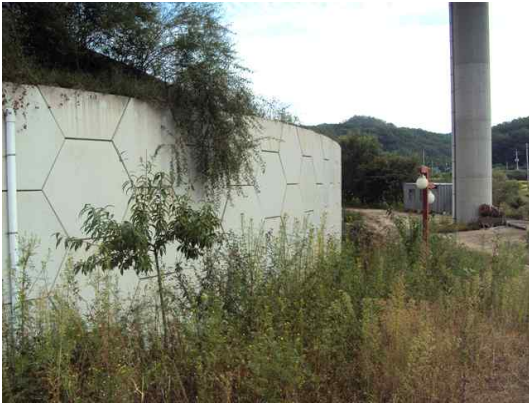
| 위 치 | 옹벽 | 위 치 | 옹벽 |

| 현 황 | 시점부 전경 | 현 황 | 종점부 전경 |

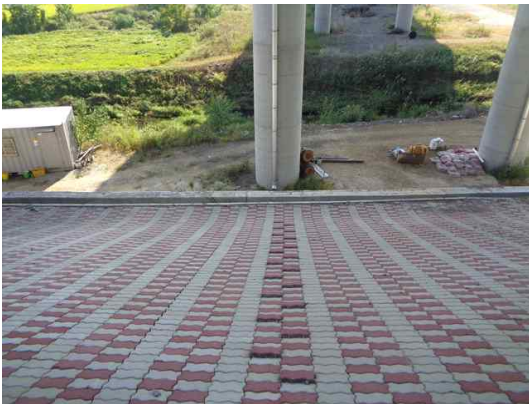
| 위 치 | 상부 배수로 | 위 치 | 사면부 |

| 현 황 | 전경 | 현 황 | 전경 |

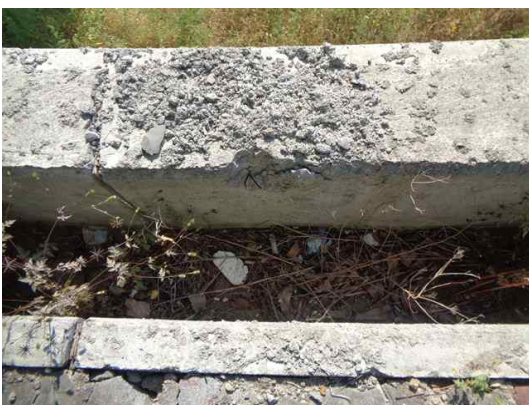
| 위 치 | S03 배수로 | 위 치 | S03 배수로 |

| 현 황 | 파손(A=0.1m×0.2m) | 현 황 | 파손(A=0.3m×0.5m) |

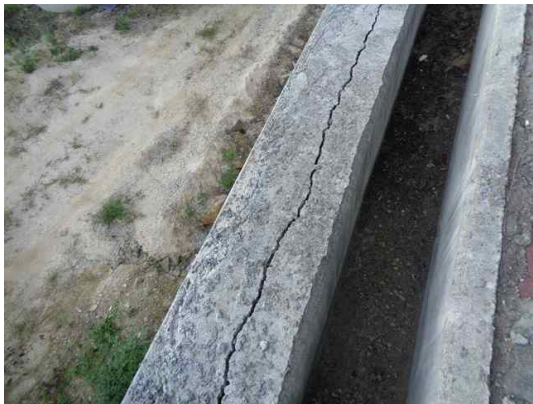
| 위 치 | S04 배수로 | 위 치 | S05 패널 전면부 |

| 현 황 | 상부 들뜸(A=0.3m×6.0m) | 현 황 | 판넬 기울음 1EA |

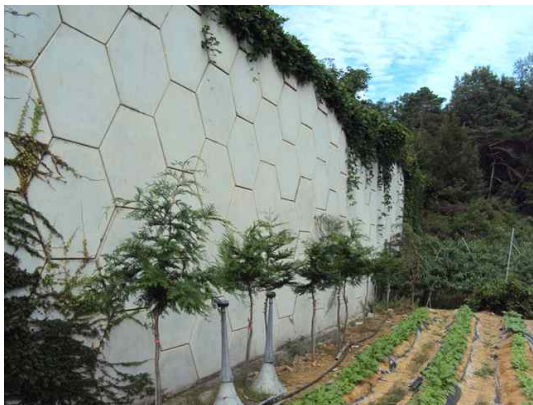
| 위 치 | S09 패널 전면부 | 위 치 | S09 패널 전면부 |

| 현 황 | 배부름(A=20.0m×5.0m) | 현 황 | 배부름(A=20.0m×5.0m) |

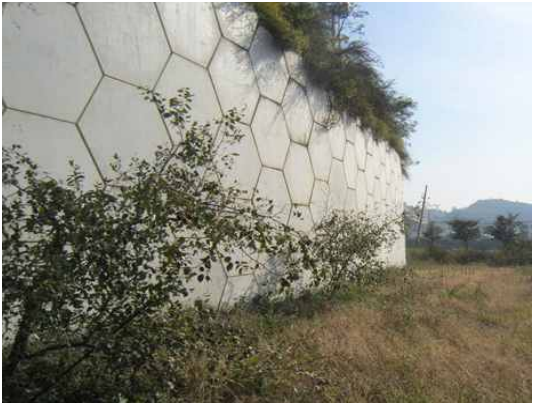
| 위 치 | 옹벽 | 위 치 | 옹벽 |

| 현 황 | 시점부 전경 | 현 황 | 종점부 전경 |

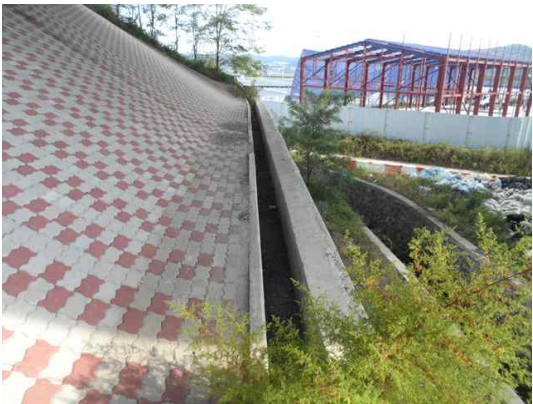
| 위 치 | 배수로 | 위 치 | 사면부 |

| 현 황 | 전경 | 현 황 | 전경 |

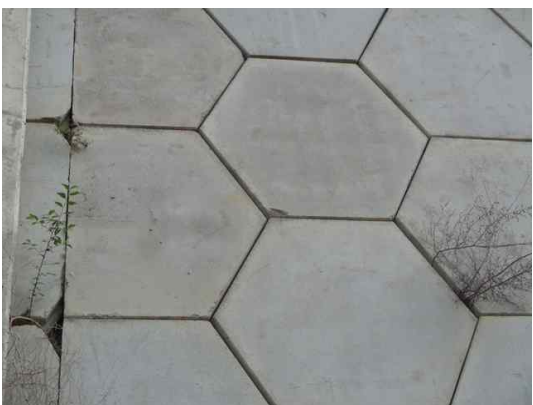
| 위 치 | S01 패널 전면부 | 위 치 | S01 패널 전면부 |

| 현 황 | 판넬 파손(A=0.2m×0.2m) | 현 황 | 판넬 파손(A=0.3m×0.3m) |

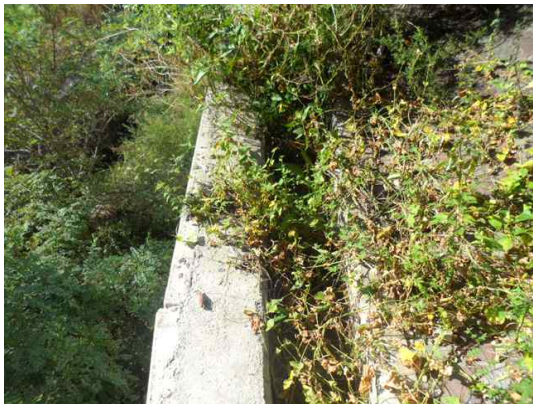
| 위 치 | S05 배수로 | 위 치 | S07 상단 |

| 현 황 | 이격(L=1.0m) | 현 황 | 들뜸(A=0.1m×3.0m) |

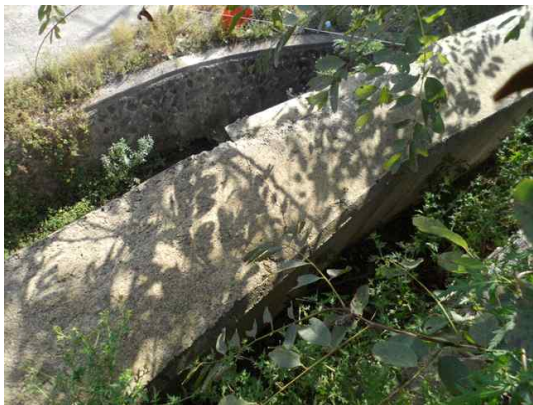
| 위 치 | S08 상단 | 위 치 | S10 패널 전면부 |

| 현 황 | 들뜸(A=0.1m×7.0m) | 현 황 | 판넬 파손(A=0.1m×0.5m) |
