# 요약 보고서

서울문산고속도로 시설물 안전점검(정기,정밀안전점검) 용역

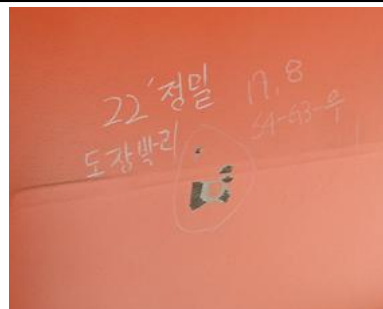
| ① 바닥판 박리 - 진전 여부확인 | ② 거더외부 도장박리 - 부식 등의 진전 여부확인 | |

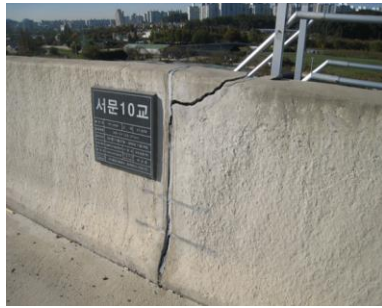
| ① 신축이음 하부 누수 - 보수 및 진전 여부확인 | ② 교량반침 플레이트 부식 - 보수 및 진전 여부확인 | ③ 방호벽 접속부 파손 - 보수 및 진전 여부확인 |

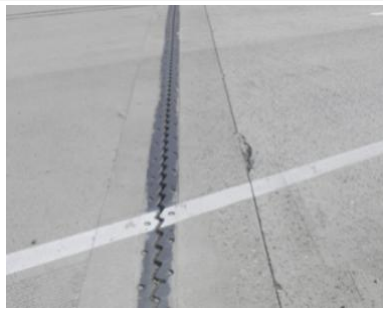
| ① 바닥판 하면 철근노출 - 진전 여부확인 | ② 교면포장 접속도로 파손 - 진전 여부확인 | ③ 신축이음 하부 누수 - 진전 여부확인 |

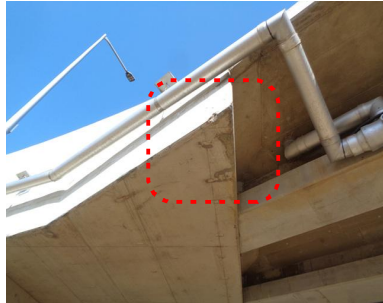
| ① 바닥판 하면 균열부백태, 파손 - 진전 여부확인 | | ② 교각 균열 - 진전 여부 확인 |

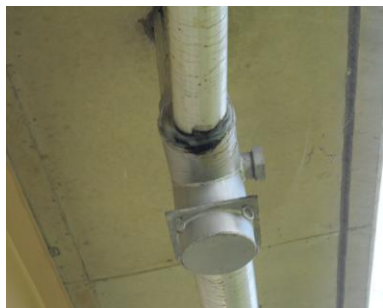
| ③ 배수시설 S1 배수관 누수 - 정비 및 진전 여부확인 | | ④ 신축이음 A1 수축여유량 부족 - 주기적인 계측 필요 |

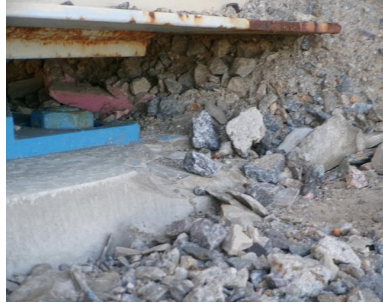
| <p>① 신축이음 A1 여유량 부족 - 주기적인 여유량 확인</p> | <p>② 교량받침 A2-SH2 받침물탈 파손 - 진전 여부확인</p> | <p>③ 하부구조 A2 표면열화 및 박리 - 진전 여부확인</p> |

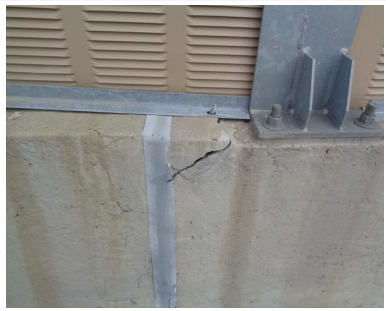
| ① 교대 A1 박리 - 진전 여부확인 | ② 방호벽 S1 파손 - 진전 여부확인 | ③ 방음벽 S1 파손 - 진전 여부확인 |

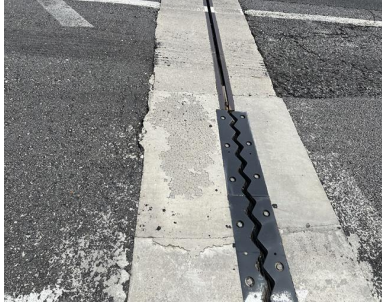
| ① 신축이음 A1 후타재 박리 - 진전 여부확인 | ② 교면포장 S2 접속도로 아스콘 파손 - 진전 여부확인 | ③ 방호벽 S1 접속부 파손 - 진전 여부확인 |

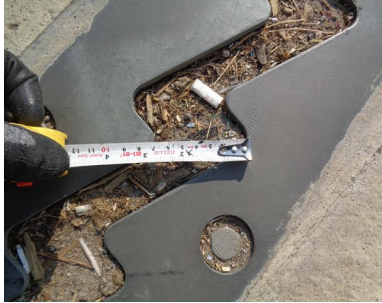
| <p>① 신축이음 A2 여유량 부족 - 지속적인 유간측정</p> | <p>① 신축이음 A1 균열(0.3mm미만) - 진전 여부확인</p> | <p>① 교면포장 S1 접속도로 아스콘 파손 - 진전 여부확인</p> |

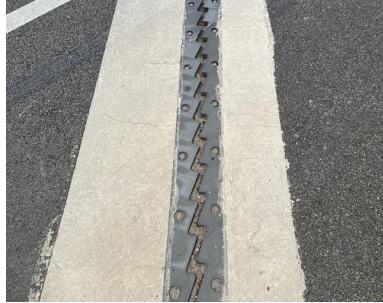
- 신축이음에 발생한 후타재 균열( $C_w=0.3\text{mm}$ 미만)의 경우, 초기 건조수축, 차량 통행하중 및 충격 등으로 인한 손상으로 판단되어 손상의 정도가 경미하나 부재의 내구성 확보 차원의 표면처리 등의 보수를 실시하고 주기적인 안전점검을 통하여 손상의 재발생 여부 등을 확인하

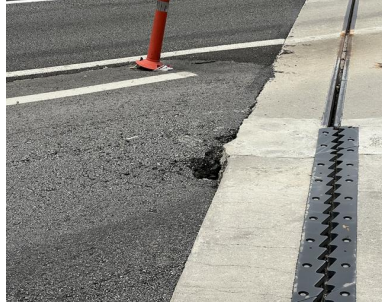
- 교면포장의 현장조사 결과, 외부충격으로 인한 접속도로 아스콘 파손이 조사되었으며, 차량의 주행성에는 영향을 미치지 않으나 지속적인 통행하중, 충격 발생시 손상의 진전 가능성이 있어 내구성 확보차원의 아스콘 팻칭 등의 보수를 실시하고 주기적인 점검을 통한 손상의 재발생여부 확인 등의 유지관리가 요구된다.

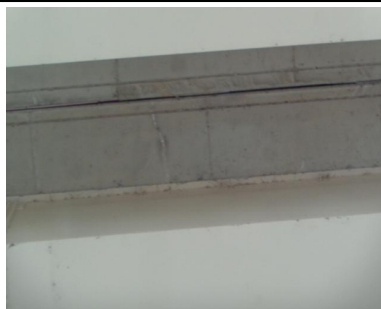
- 바닥판 하면 외관조사 결과, 콘크리트 파손 및 철근노출, 망상균열, 백태 등의 손상이 확인되었다.
- 바닥판하면에 발생한 파손 및 철근노출은 초기 건조수축, 온도변화, 거푸집 조기탈형, 우수유입, 수분접촉 등에 의해 발생한 것으로 판단되며, 내구성 확보 차원에서 단면보수, 방청 등의 보수를 실시하는 것이 필요하다.
- 망상균열, 백태는 초기 건조수축, 온도변화, 우수유입 등에 의해 발생한 것으로 판단되며, 내구성 확보 차원에서 표면처리를 실시하는 것이 필요하다.

| ① 바닥판 하면 망상균열, 백태 등 - 진전 여부확인 | | ② 하부구조 법면 토사유실 - 진전 여부확인 |

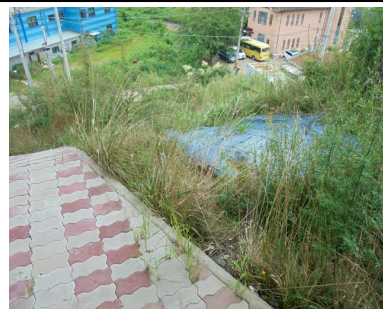
- 교대에 대한 외관조사 결과 A2 법면에 토사유실이 일부 조사되었고, 현재 임시보수가 되어있는 상태이다.
- 교대 A2에 발생한 법면 외측 성토부 토사유실은 하절기 강우에 의한 것으로 판단되며, 현재 임시보수가 되어있는 상태로 손상의 진전유무를 확인하는 유지관리가 요망된다.

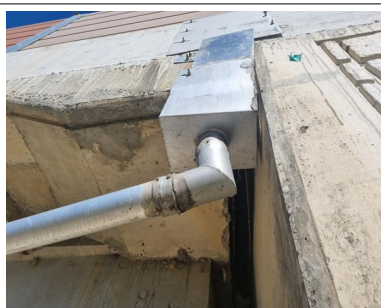
- 현장조사 결과 교량내의 아스콘 교면포장은 손상이 없는 양호한 상태로 조사되었으나, 접속부 콘크리트 포장에 일부 파손 및 망상균열이 확인되었다.
- 교면포장은 아스콘에 균열이나 소성변형, 포트홀 등의 손상이 없는 상태로, 구배불량에 의한 물고임 현상도 발생하지 않은 상태이다. 다만, 접속부 콘크리트 포장 망상균열 및 파손이 일부 조사되었고, 손상부는 중차량의 통행 및 다짐불량 등에 의한 복합적인 손상으로, 주행차량의 사용성 확보차원의 보수가 필요할 것으로 사료된다.

| ③ 교면포장 망상균열 - 진전 여부확인 | ④ 배수관 및 배수구 누수, 막힘, 파손 등 - 진전 여부확인 | |

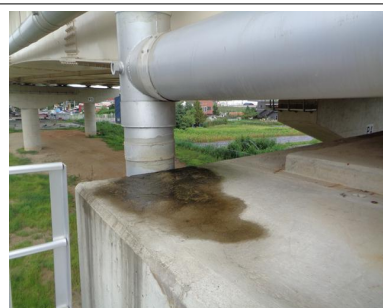
- 배수시설에 대한 현장조사 결과, 배수관 이음부 누수 및 월류가 조사되었다.
- 배수구는 현재 양호한 상태이나, 공용기간 경과 및 차량통행에 의한 비산물퇴적 등의 원인으로 배수관 이음부 누수 및 월류가 발생하였다. 상기 손상들은 경미한 손상으로 시급한 보수 보다는 손상의 진전시, 신규 손상 발생 시 일괄보수를 실시하는 유지관리가 필요하다.

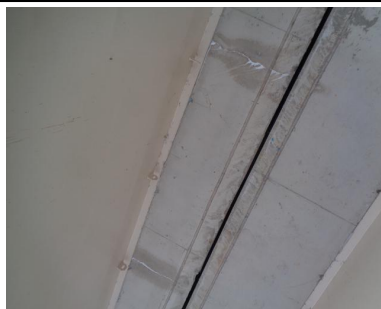
| ① 바닥판 하면 망상균열, 백태 등 - 진전 여부확인 | ② 하부구조 백태 - 진전 여부확인 | |

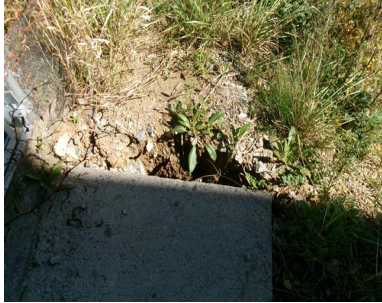
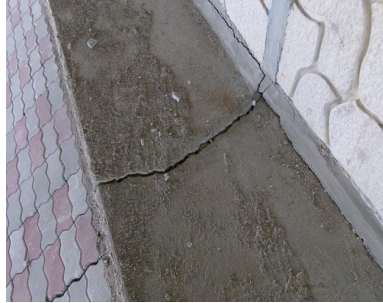
| ① 교대 법면 토사유실, 몰탈파손 등 - 진전 여부확인 | | ② 교량받침 플레이트 부식 - 진전 여부확인 |

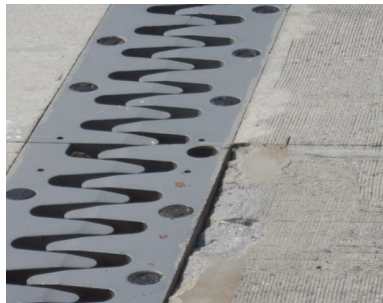
| ③ 신축이음 후타재 파손, 본체 볼트 탈락 - 진전 여부확인 | | |

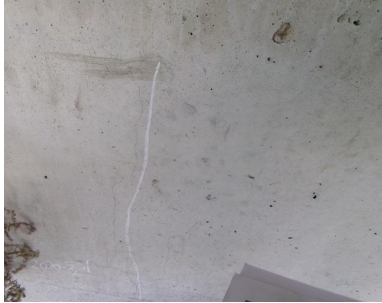
- 교대 A1, A2에 대한 현장조사 결과 기 손상인 앞성토 버림콘크리트 파손 및 침파, 폐자재적치가 보수되었고, 전반적으로 양호한 상태이나 균열(0.3mm미만, 이상), 백태, 법면 이격 등의 손상이 국부적으로 조사되었다.
- 교대에 조사된 균열(폭0.3mm이상,미만), 백태, 법면이격의 경우 초기 건조수축, 온도변화, 거푸집 조기탈형, 시공미흡, 신축이음부 우수유입 등에 의한 손상으로 판단되며, 부재의 내구성 확보 및 2차부재 손상 방지를 위해 표면처리, 주입보수, 실란트재충전 등의 조치가 필요하며, 주기적인 점검을 통하여 손상의 추가 및 진전여부에 대한 주의관찰이 요구된다.

- 교각에 조사된 균열(폭0.3mm이상,미만), 망상균열, 재료분리, 백태, 박리, 파손, 흠 미채움의 경우 초기 건조수축, 온도변화, 거푸집 조기탈형, 시공미흡, 우수유입 등에 의한 손상으로 판단되며, 부재의 내구성 확보 및 2차부재 손상 방지를 위해 표면처리, 주입보수, 단면보수, 등의 조치가 필요하며, 주기적인 점검을 통하여 손상의 추가 및 진전 여부에 대한 주의관찰이 요구된다.

| ① 하부구조 균열(0.3mm 이상) - 진전 여부확인 (A1,P2) | ② 바닥판하면 철근노출 - 진전 여부확인 (S7) | ③ 방호벽 접속부 단차 - 진전 여부확인 (S7) |

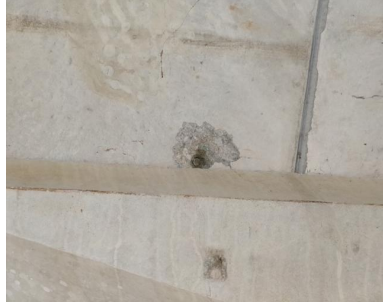
- 바닥판 하면에 조사된 재료분리, 균열부백태, 박리, 철근노출은 초기 건조수축, 시공미흡, 우수유입, 다짐불량 등에 의한 손상으로 판단되며, 부재의 재구성 확보 및 2차부재 손상 방지를 위해 표면처리, 단면보수 및 방청 등의 보수를 실시하는 것이 필요하다.

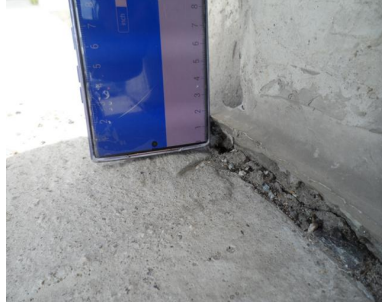
- 방호벽에 발생한 접속부 단차, 접속부 파손은 초기 건조수축, 온도변화, 시공미흡 등에 의한 손상으로 부재의 내구성 확보를 위한 단면보수, 실링재충전을 실시하는 것이 필요하다.

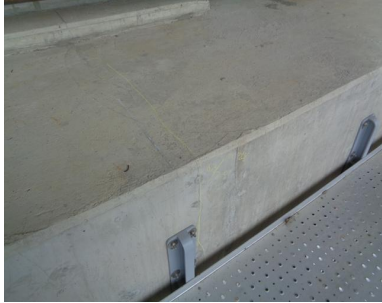
- 교각에 대한 현장조사 결과 기 손상인 폭0.3mm이상, 폭0.3mm미만 균열이 보수되었고 국부적인 폭0.3mm이상 균열, 폭0.3mm미만 균열, 망상균열, 백태, 균열부백태, 보수부 박리 등이 조사되었다.
- 교각에 조사된 폭0.3mm미만 균열, 망상균열, 백태 및 균열부백태, 보수부 박리는 초기 건조수축, 온도변화, 시공미흡, 신축이음부 우수유입 등에 의한 손상으로 판단되며, 부재의 내구성 확보 및 2차부재 손상 방지를 위해 표면처리, 단면보수 등의 보수를 실시하는 것이 필요하다.

| ① 교각 균열(0.3mm 이상) - 진전 여부확인 | ② 교량받침 받침콘크리트 재료분리 - 진전 여부확인 | ② 교대 망상균열 - 진전 여부확인 |

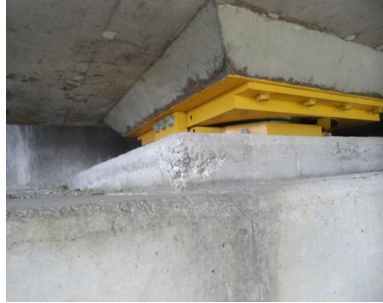
- 교량받침에 대한 현장조사 결과 받침몰탈균열이 보수되고, 기 손상인 받침콘크리트 재료분리가 조사되었고, 신규 손상 및 기 손상의 진전은 없는 것으로 확인되었다.
- 교량받침에 조사된 받침콘크리트 재료분리는 초기 건조수축, 온도변화, 시공미흡 등에 의해 발생된 것으로 판단되며, 내구성 확보 차원에서 단면보수 등의 보수를 실시하는 것이 필요하다.
- 연단거리 측정 결과, 전 개소 모두 실측 연단거리가 계산 연단거리를 상회하고 있는 것으로 측정되어 설계기준을 만족하고 있는 것으로 검토되었다.
- 계산여유량과 실측여유량의 비교·검토결과 가동여유량이 충분한 것으로 조사되었으며, 교량 받침의 이탈 가능성은 없는 상태로 판단된다.

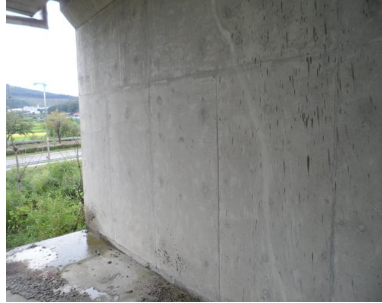
- 교대에 대한 현장조사 결과 기 손상인 폭0.3mm이상 균열 및 백태가 보수되었고 국부적인 폭0.3mm미만 균열, 망상균열, 체수 등이 조사되었다.
- 교대에 조사된 폭0.3mm미만 균열, 망상균열, 체수는 초기 건조수축, 시공미흡, 신축이음부 우수유입 등에 의한 손상으로 판단되며, 부재의 내구성 확보 및 2차부재 손상 방지를 위해 표면처리 및 정비(신축이음과 연계) 등의 보수를 실시하는 것이 필요하다.

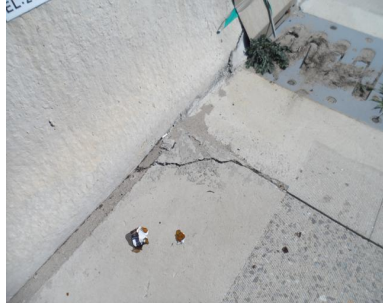
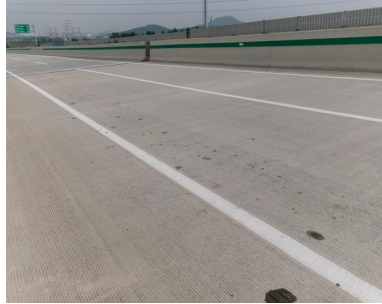
- 교면포장에 발생한 접속도로 파손, 접속부 이격, 접속도로 포장박리, 포장 균열, 포장 망상균열, 화재흔적은 초기 건조수축, 시공미흡, 주행차량의 윤하중 및 충격, 다짐불량, 교통사고 흔적 등에 의해 발생한 손상으로 판단되며, 내구성 및 주행차량의 안전성 확보를 위해 단면보수, 충전보수, 표면처리, 정비 등의 보수를 실시하는 것이 필요하다.

| ③ 교면포장 포장 망상균열 및 접속도로 파손 - 진전 여부확인 | | |

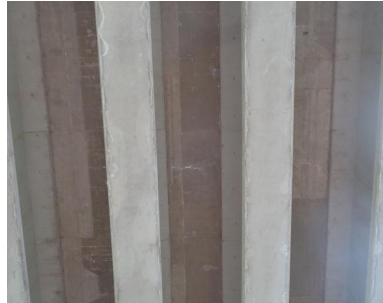
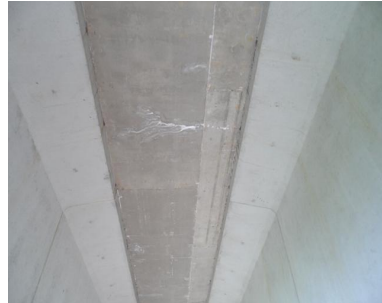
| ① 바닥판 하면 균열부백태 - 진전 여부확인 | | ② 하부구조 백태 - 진전 여부확인 |

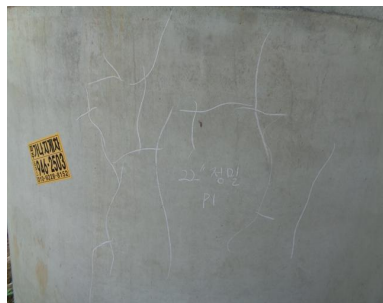
| ③ 하부구조 망상균열 - 진전 여부확인 | ④ 방호벽 백태 - 진전 여부확인 | |

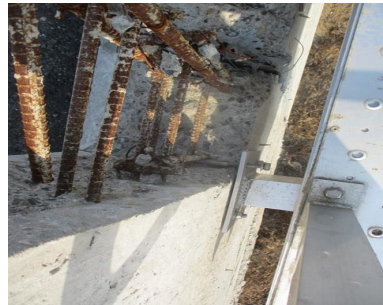
| ① 방호벽 및 점검로 철근미제거 등 - 진전 여부확인 | ② 교대 파손 등 - 진전 여부확인 | |

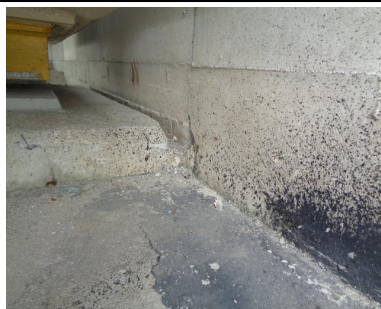
| ① 방호벽 파손 등 - 진전 여부확인 | ② 교대 파손, 철근노출 등 - 진전 여부 확인 | |
