## **27. 서문22교[서울]**

## 27. 서문22교(서울)

본 시설물은 경기도 고양시 덕양구 원당동 572-2에 위치한 교량으로 총 연장 532.0m, 폭 15.9m로 시공되어 있다.

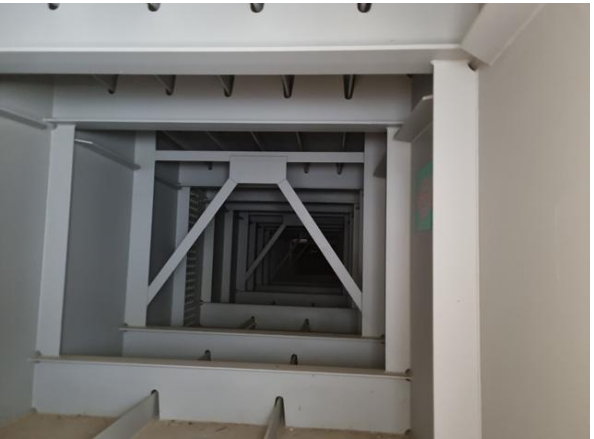
| <p>거더 S3 G1 망상균열(3.5×1.0)</p> | <p>거더내부 상태양호</p> |

- BH거더에 발생한 균열(폭 0.1~0.2mm) 및 망상균열은 초기 건조수축, 온도변화, 우수유입 등에 의해 발생한 것으로 판단되며, 내구성 확보 차원에서 표면처리 등의 보수를 실시하는 것이 필요하다.
- ST. BOX 거더는 손상이 없는 양호한 상태이며, 주기적인 점검을 통한 손상의 발생여부 확인 등의 유지관리가 요구된다.

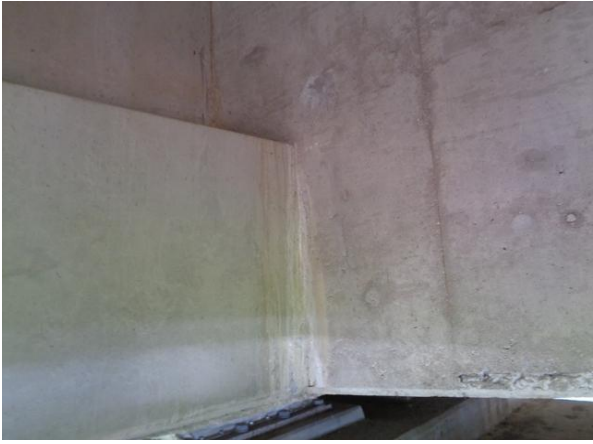
| 가로보 S1 G3~4 백태(0.2×0.5×3EA) | 가로보 S1 G4~5 철근노출(0.1×0.2) |

- 가로보에 발생한 백태, 철근노출 등의 손상은 초기 건조수축, 온도변화, 거푸집 조기탈형, 우수유입, 수분접촉 등에 의해 발생한 것으로 판단되며, 내구성 확보 차원에서 표면처리, 단면 보수 등의 보수를 실시하는 것이 필요하다.

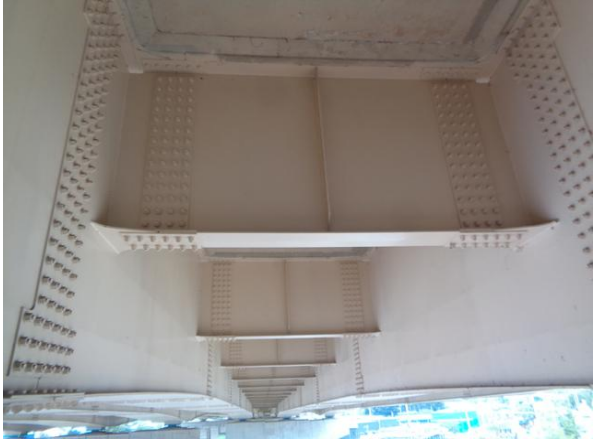
| 가로보 S2 G3~4 백태(0.3×0.5) | 가로보 상태양호 |

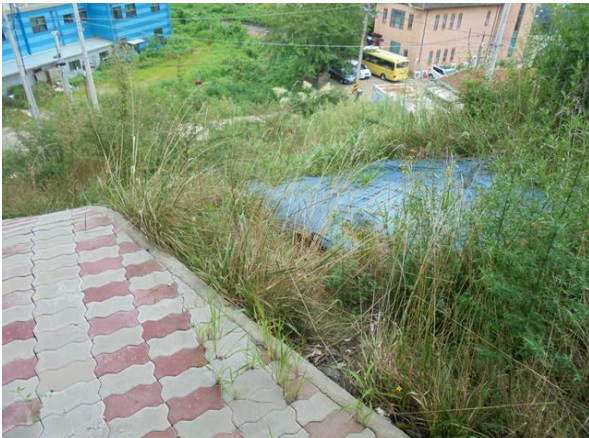
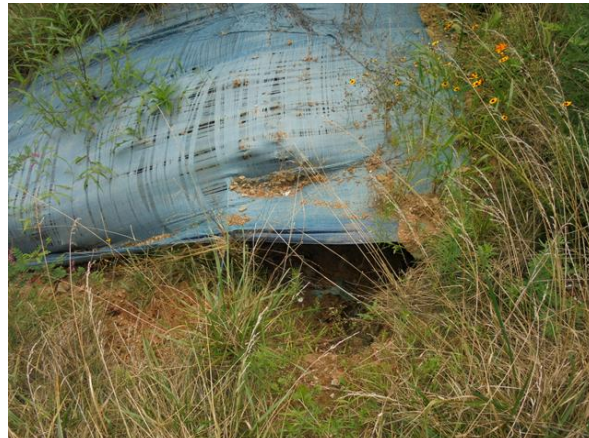
| <p>A2 법면 토사유실</p> | <p>A2 법면 토사유실</p> |

- 교대 A2에 발생한 법면 외측 성토부 토사유실은 하절기 강우에 의한 것으로 판단되며, 현재 임시보수가 되어있는 상태로 손상의 진전유무를 확인하는 유지관리가 요망된다.

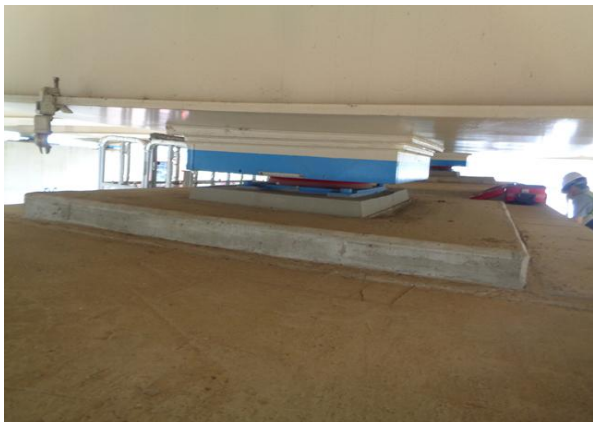
| P4-Sh2 플레이트 도장박락(0.1×0.1) | P6 교량받침 상태양호 |

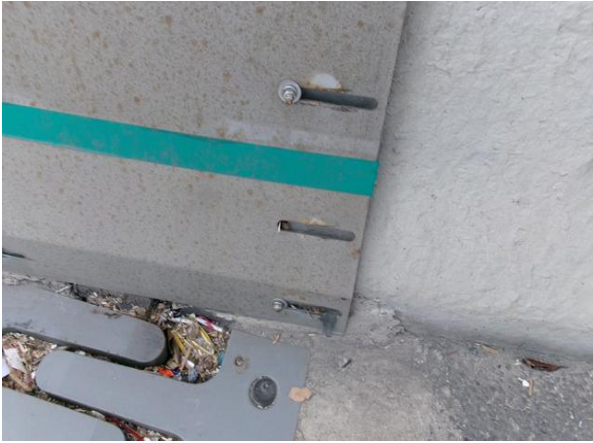
| P3 차수판 앵커탈락(1EA) | P3 차수판 앵커탈락(3EA) |

- 신축이음에 발생한 후타재 박락의 경우, 초기 건조수축 균열, 차량 통행하중 및 충격 등으로 인한 손상으로 판단되며, 차수판 앵커탈락 및 누수는 온도변화 및 우수 등에 의한 손상으로 단면보수, 앵커볼트 정비 및 물받이 정비 등의 보수를 실시하는 유지관리가 필요하다.

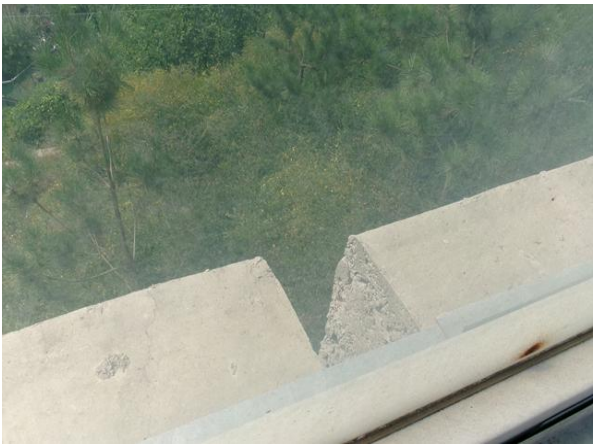
| A2 차수판 미설치(1EA) | A2 후타재 박락(0.1 × 1.0) |

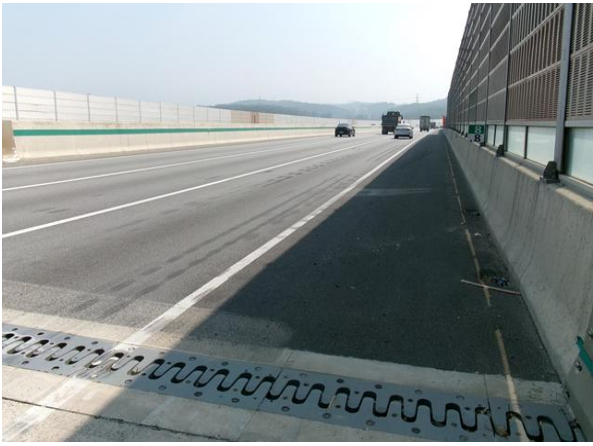
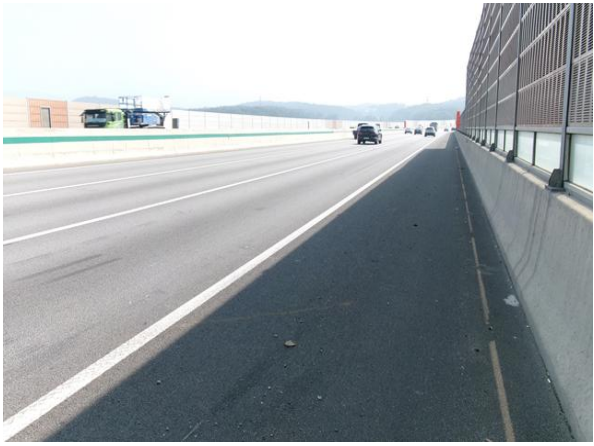
| 교면포장 상태양호 | 교면포장 상태양호 |

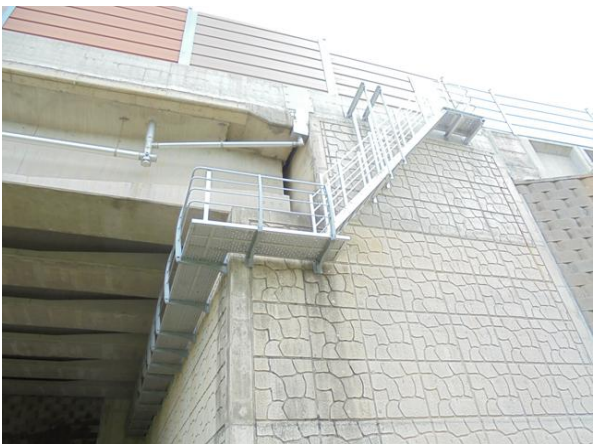
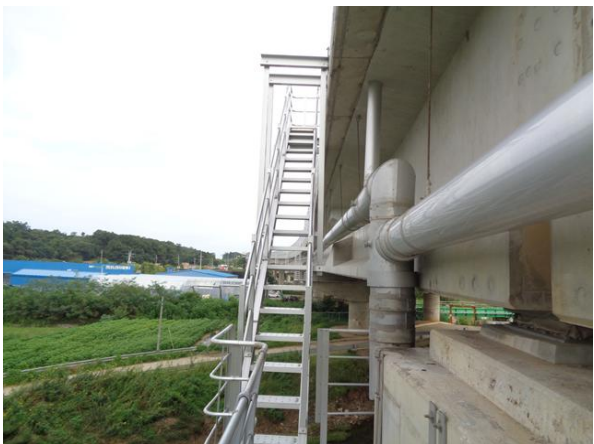
| <p>점검로 상태양호</p> | <p>점검로 상태양호</p> |

- 점검시설은 현재 양호한 상태로 확인되었으며, 주기적인 점검을 통한 손상의 발생여부 확인 등의 유지관리가 요구된다.
