## 27. 서문22교(서울)

## 28. 서문22교(문산)

## 29. 서문27교(서울)

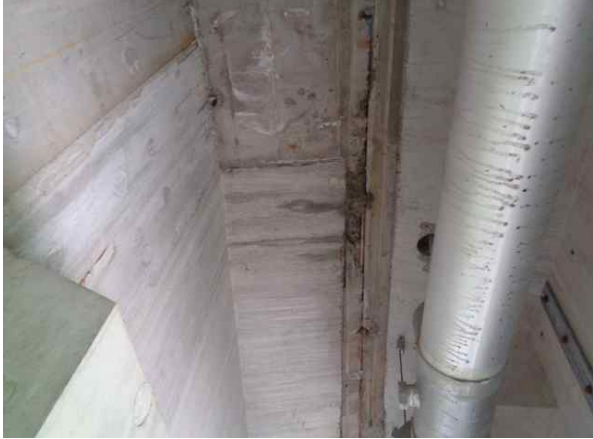
| 바닥판 하면 S2 파손(1.0×0.3) | 바닥판 하면 S3 파손(0.3×0.3) |

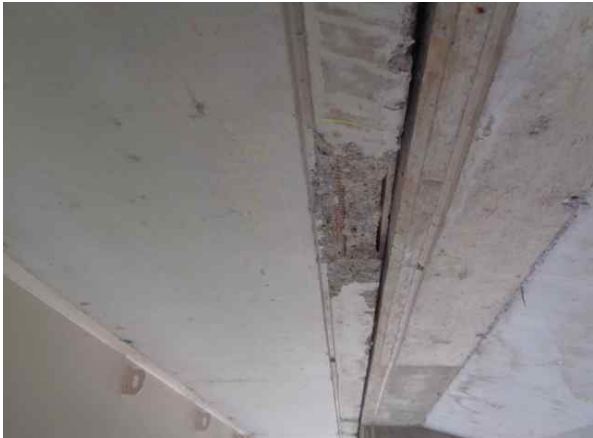
| 바닥판 하면 S4 철근노출(0.6×0.3) | 바닥판 하면 S5 망상균열(60.0×3.0×2EA) |

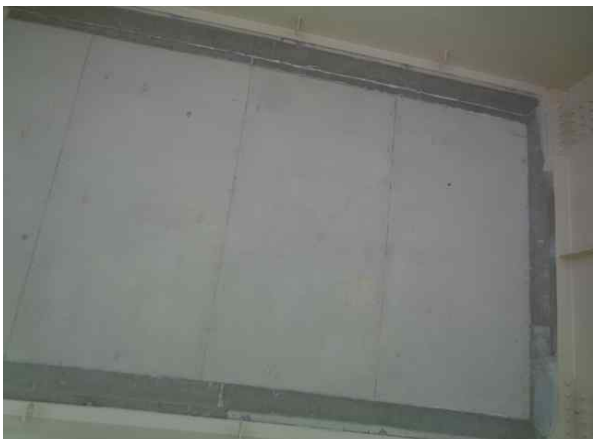
| 바닥판 하면 S5 망상균열(60.0×3.15×2EA) | 바닥판 하면 S7 백태(0.2×1.0×2EA) |

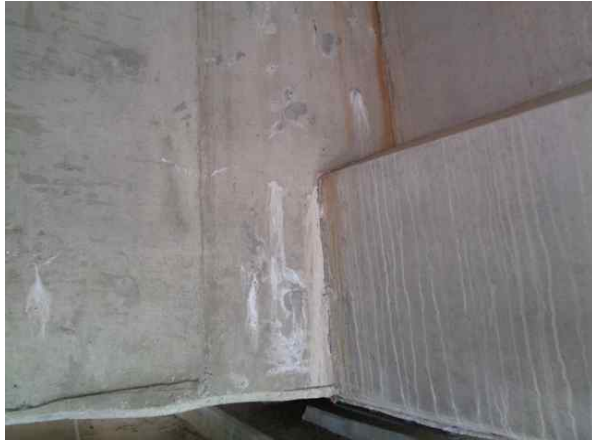
가로보 S2 G3~4 백태(0.3×0.5)

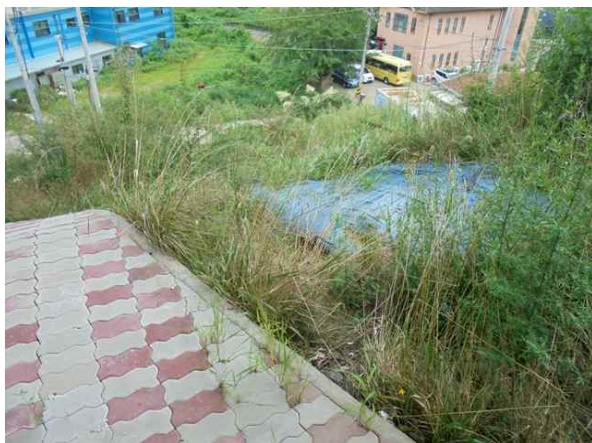
A2 법면 토사유실

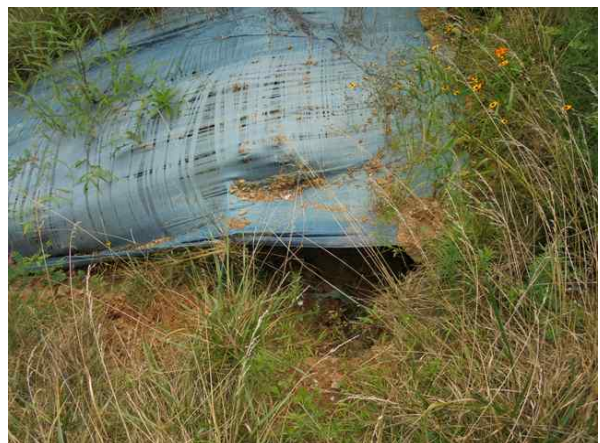
A2 법면 토사유실

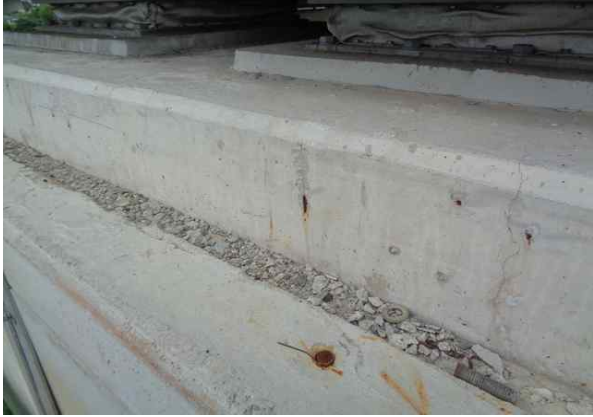
| <p>P2-Sh1 받침콘크리트 균열(Cw=0.3mm미만)</p> | <p>P5-Sh3 받침콘크리트 재료분리(1.0×0.2)</p> |

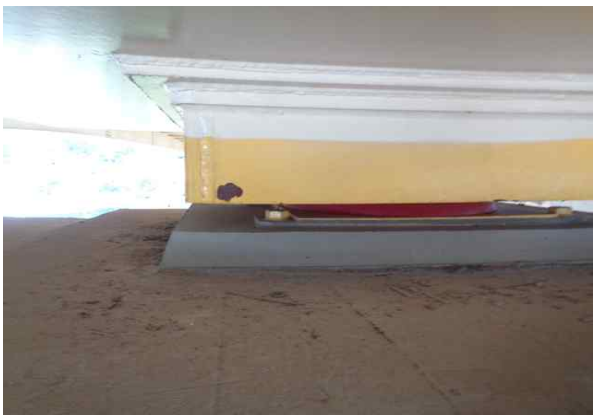
| <p>P4-Sh2 플레이트 도장박락(0.1×0.1)</p> | <p>P6 교량받침 상태양호</p> |

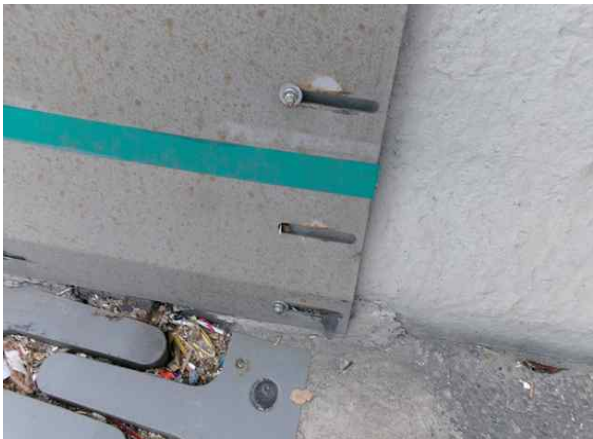
| <p>P3 차수판 앵커탈락(1EA)</p> | <p>P3 차수판 앵커탈락(3EA)</p> |

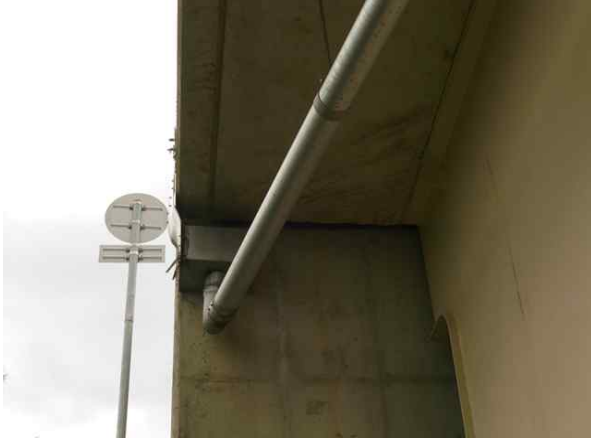
| <p>S9 배수관 월류(1EA)</p> | <p>S9 배수관 누수(1EA)</p> |

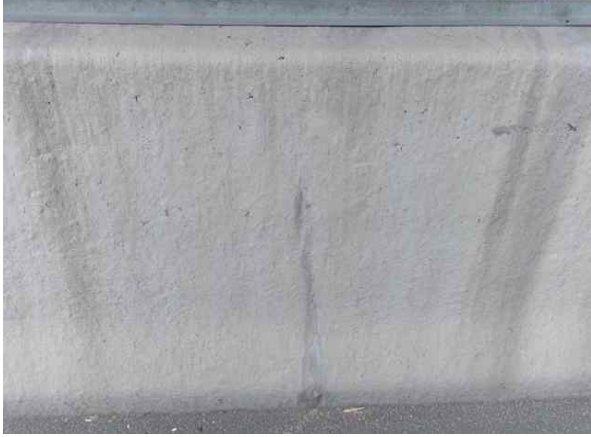
| <p>S5 균열 (Cw=0.3㎜미만)</p> | <p>S6 균열 (Cw=0.3㎜미만)</p> |

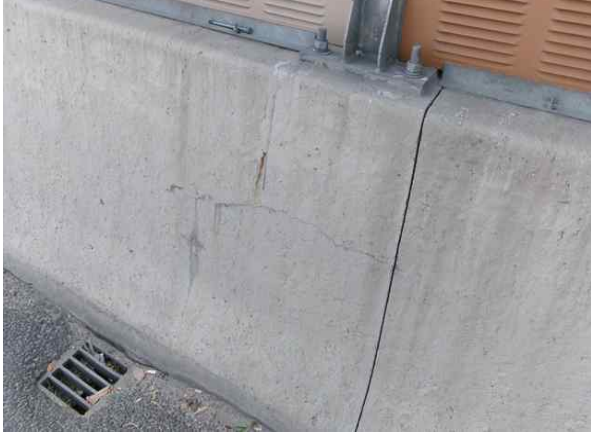
| <p>S7 균열 (Cw=0.3㎜미만)</p> | <p>S5 중앙분리대 파손 (0.5×0.5)</p> |

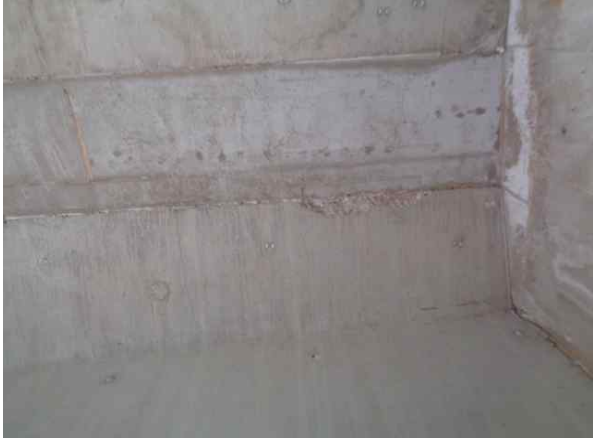
| 바닥판 하면 S3 파손(0.2×4.0) | 바닥판 하면 S6 망상균열(70.0×3.0) |

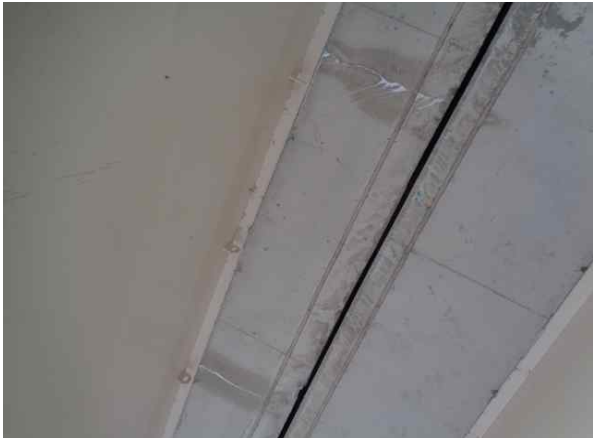
| 바닥판 하면 S6 백태(0.1×0.5×2EA) | 바닥판 하면 S7 망상균열(75.0×3.3×2EA) |

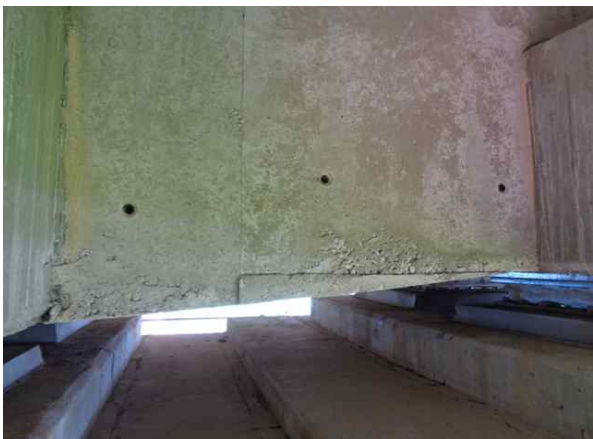
| 가로보 S1 G4~5 재료분리(1.0×0.2) | 가로보 S2 G1~2 재료분리(1.0×0.2) |

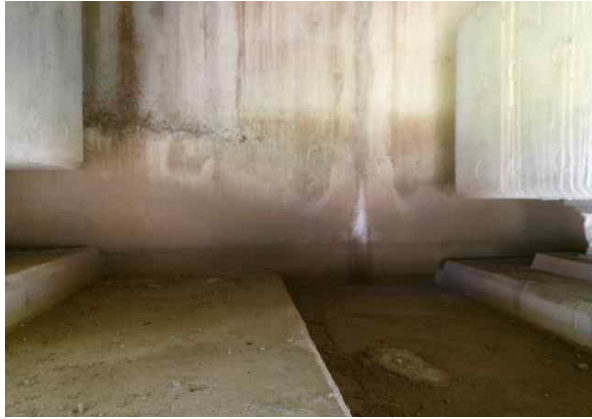
A1 흉벽 백태(0.2×0.5)

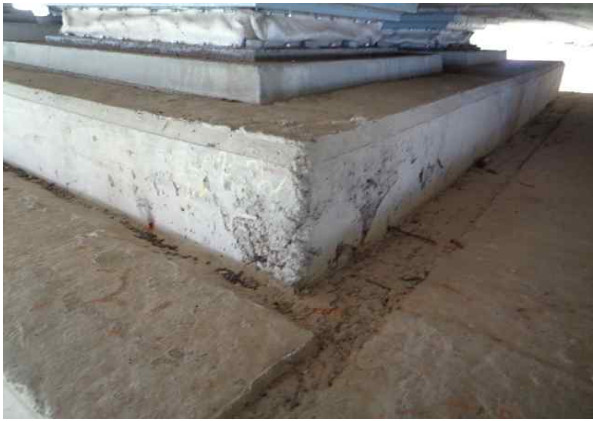
| <p>P2-Sh9 받침콘크리트 재료분리(0.5×0.2)</p> | <p>A1 차수판 앵커탈락(1EA)</p> |

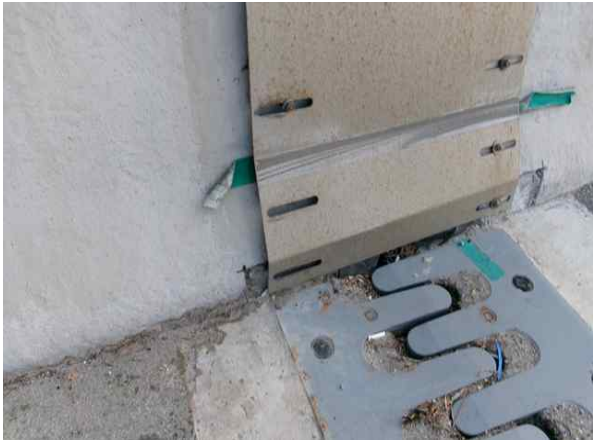
| <p>P3 차수판 앵커탈락(3EA)</p> | <p>A1 신축이음 하부 누수</p> |

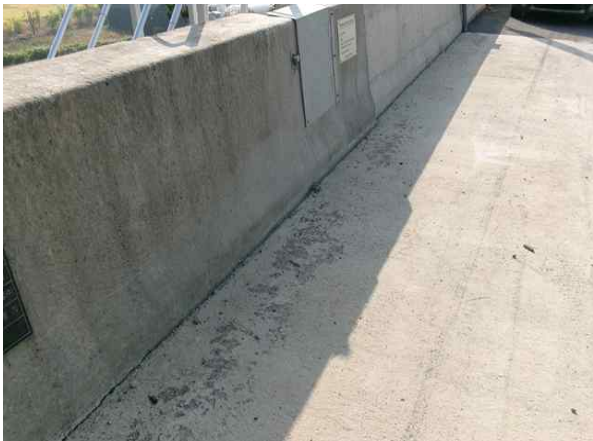
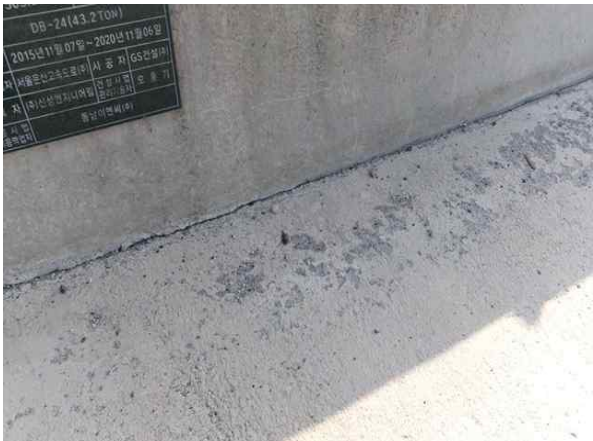
| <p>S1 접속부 포장 박리(0.5×3.0)</p> | <p>S1 접속부 포장 박리(0.5×3.0)</p> |

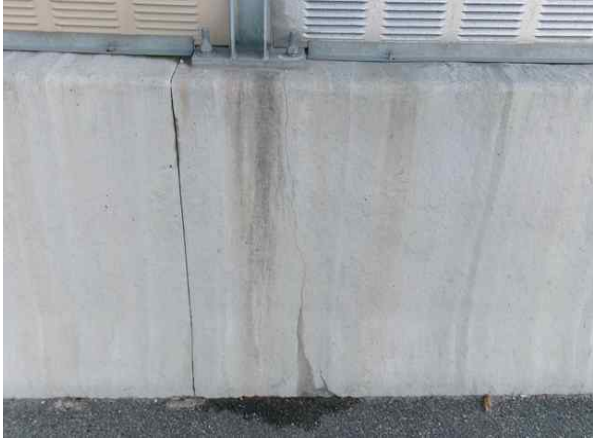
| S1 균열(Cw=0.3mm미만) | S2 균열부 백태(0.1×1.5) |

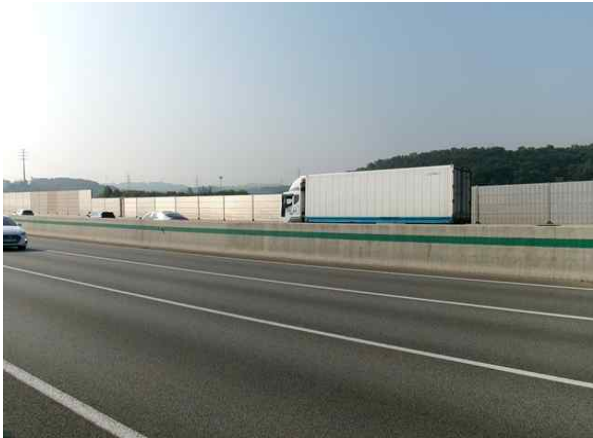
| S3 중앙분리대 균열(Cw=0.3mm미만, 20EA) | S4 중앙분리대 균열(Cw=0.3mm미만, 19EA) |

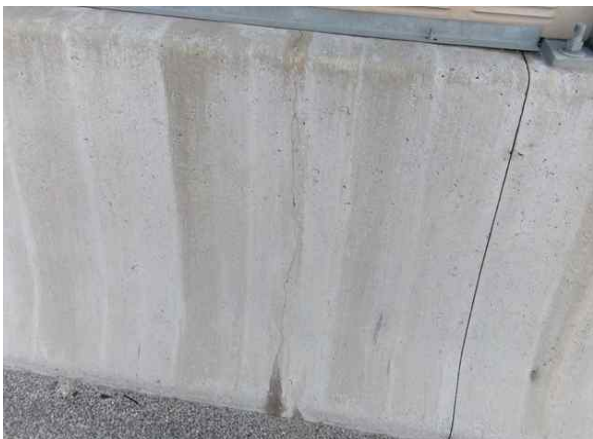
| S5 균열(Cw=0.3mm미만) | S8 균열부 백태(0.1×0.5) |

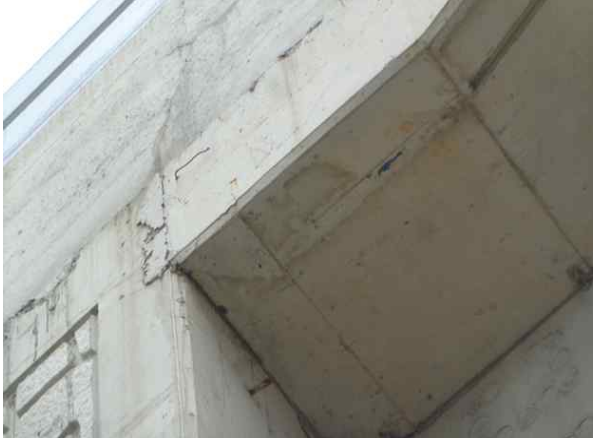
| S1 들뜸(0.3×0.3) | 바닥판 하면 상태양호 |

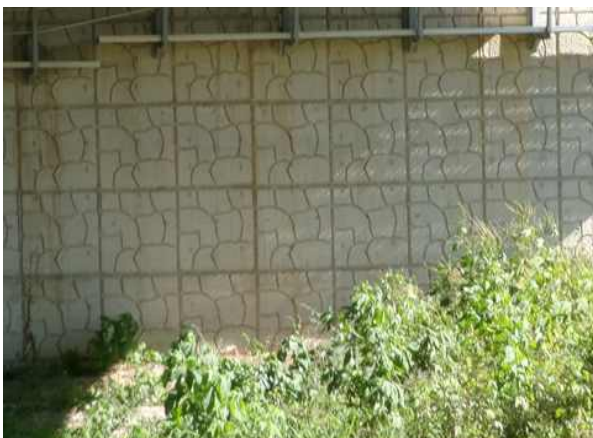
| A1 긁힘(0.2×0.1) | A2 박락(0.3×0.1) |

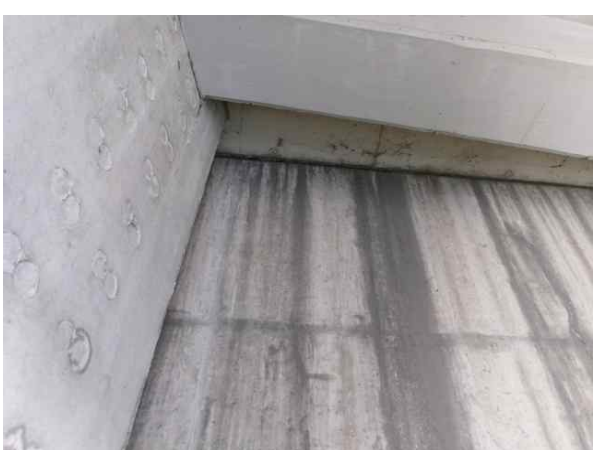
| A2 균열부 백태(0.1×1.0) | A2 신축이음 하부 누수흔적 |

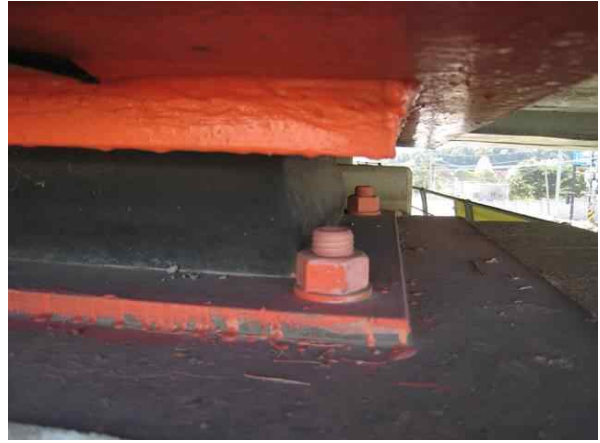
A1-Sh6 탄성고무 배부름

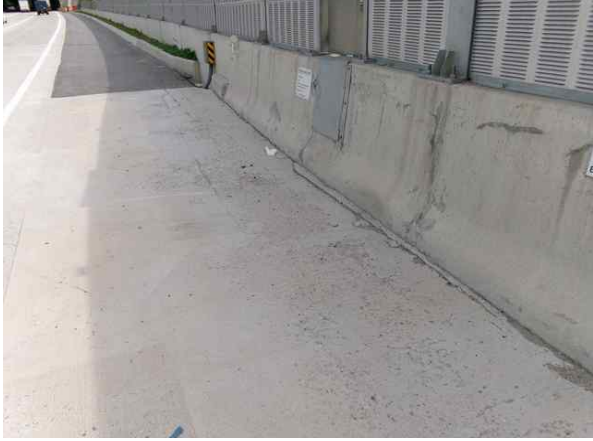
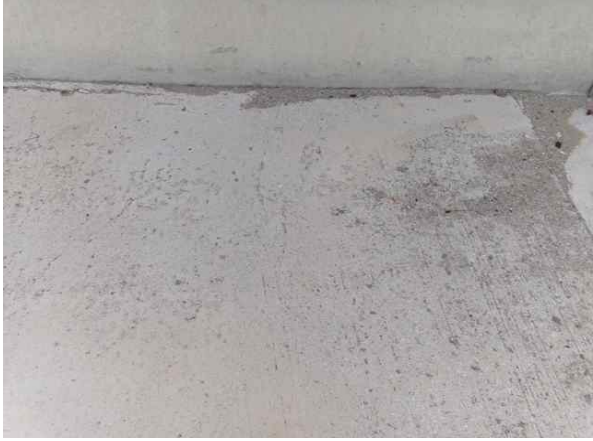
| S1 접속도로 포장 박리(1.5×4.0) | S1 접속도로 포장 박리(1.5×4.0) |

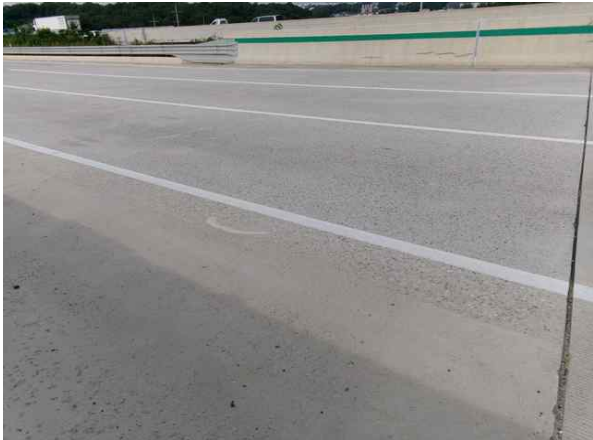
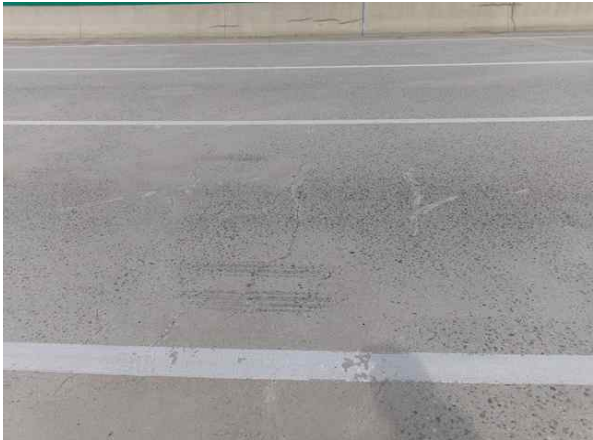
| S1 접속도로 망상균열(4.0×10.0) | S1 접속도로 망상균열(4.0×10.0) |

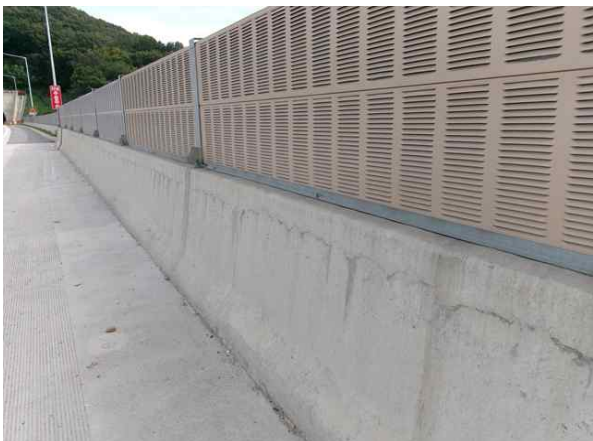
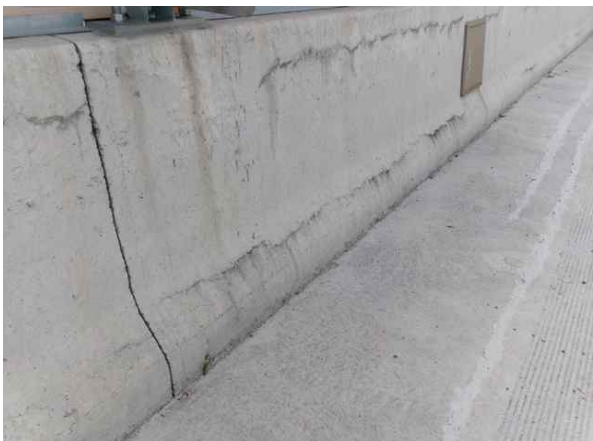
| S1 방호벽 균열(Cw=0.3mm미만) | S1 방호벽 균열(Cw=0.3mm미만) |

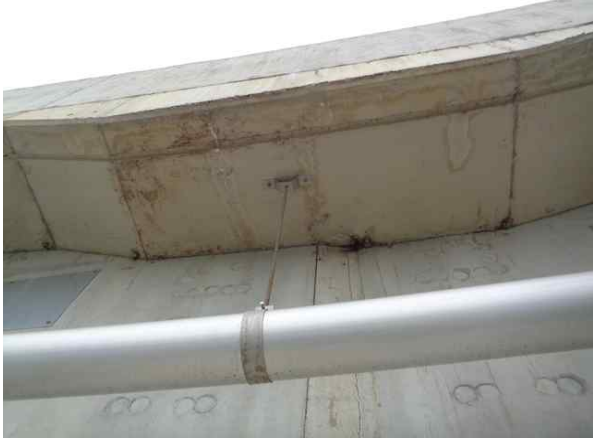
| S1 백태(0.1×0.5) | S2-G6 균열(Cw=0.3mm이상) |

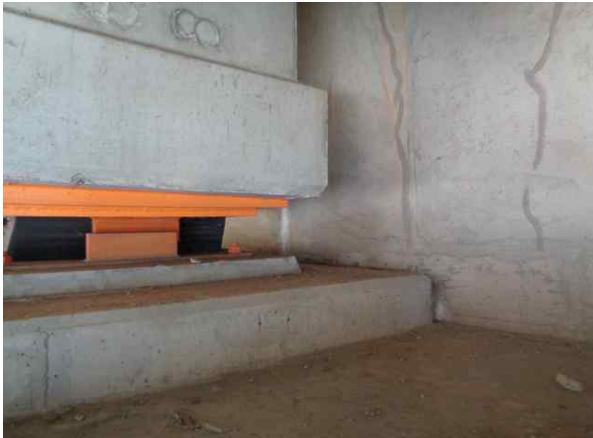
| A2 균열부 백태(0.2×0.3×2EA) | 교대 구체 상태양호 |

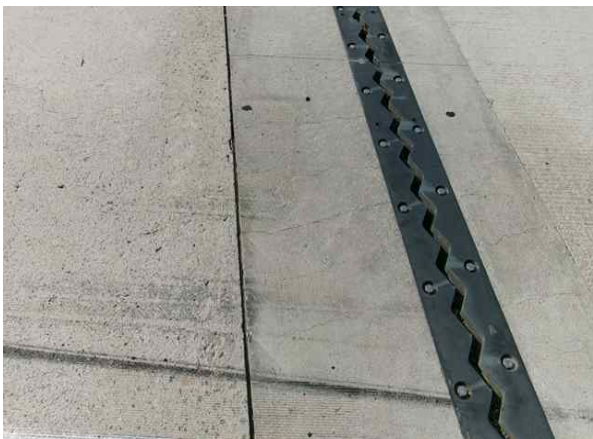
| A1 후타재 균열(Cw=0.3mm미만) | A1 차수판 볼트탈락 |

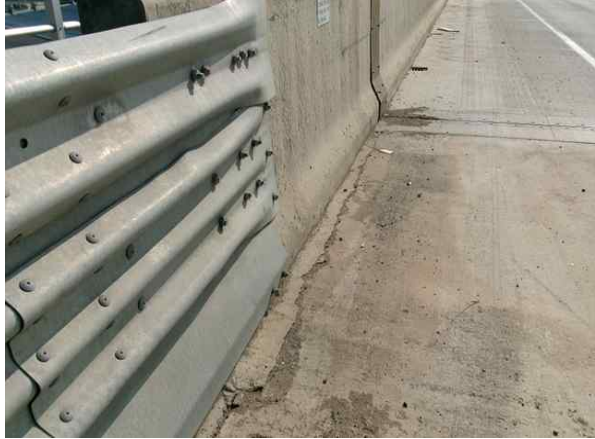
| S2 접속도로 파손(0.2×2.5) | S2 접속도로 파손(0.2×2.5) |

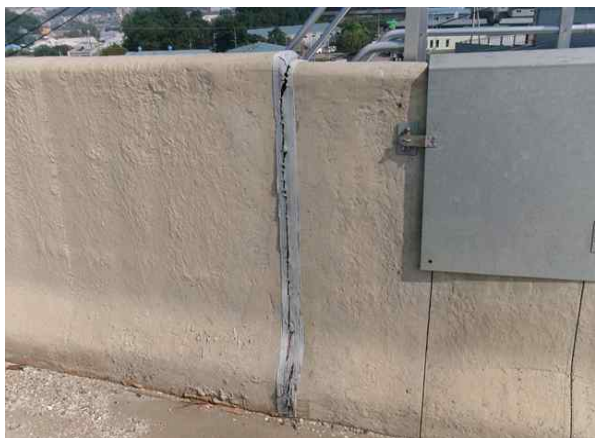
| S1 접속부 실란트 파손 | 방호벽 상태양호 |

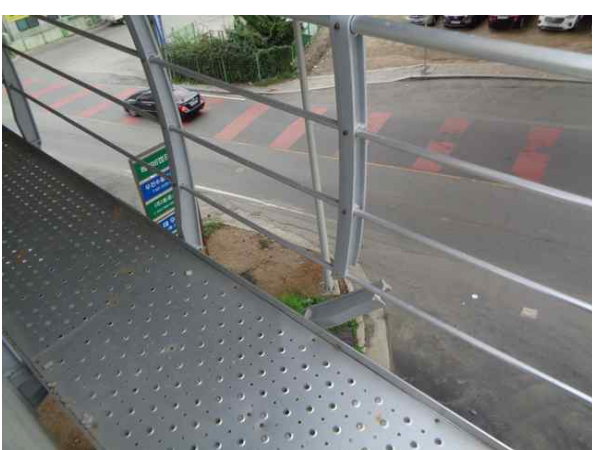
| P1 지지대 파손 | 점검로 상태양호 |

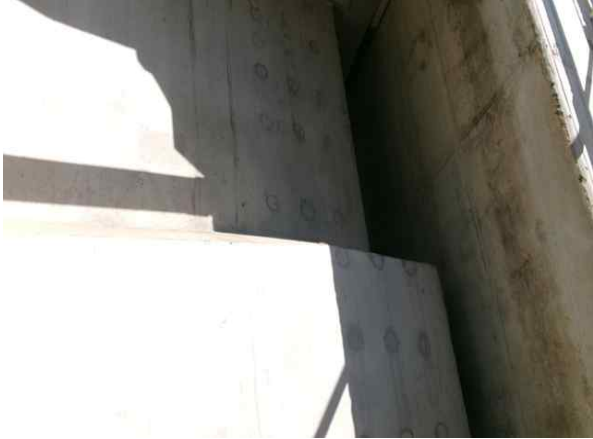
| S1-G1 망상균열(1.5×2.0) | S1-G1 망상균열(1.5×2.0) |

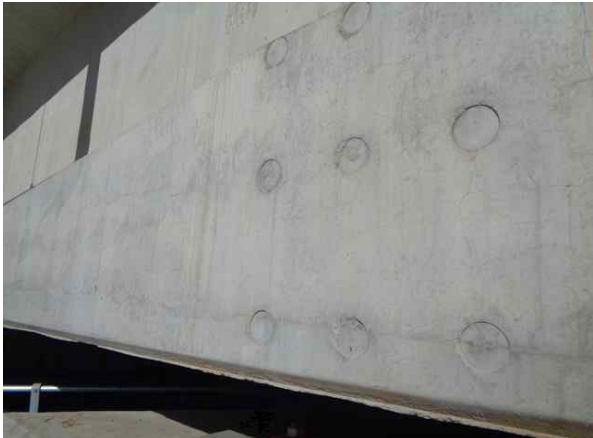
| S3-G1 망상균열(1.5×2.0) | S3-G3 파손(0.2×0.3) |

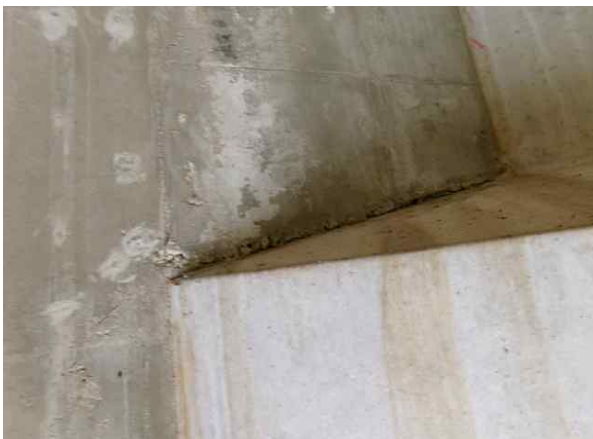
| 가로보 S1-G1~2 재료분리(0.1×0.4) | 가로보 S3-G1~2 재료분리(1.0×0.4) |

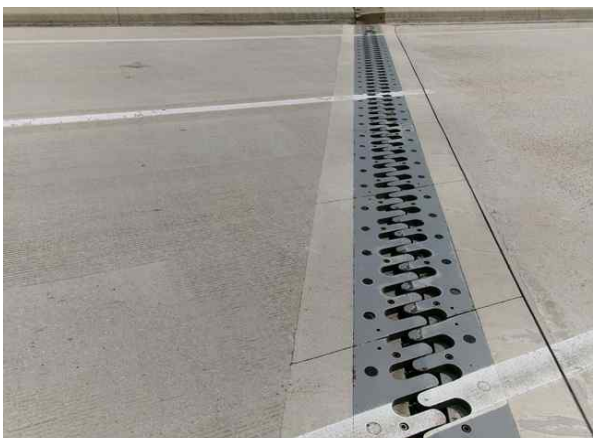
| A1 후타재 균열(Cw=0.3mm미만) | A1 후타재 균열(Cw=0.3mm미만) |

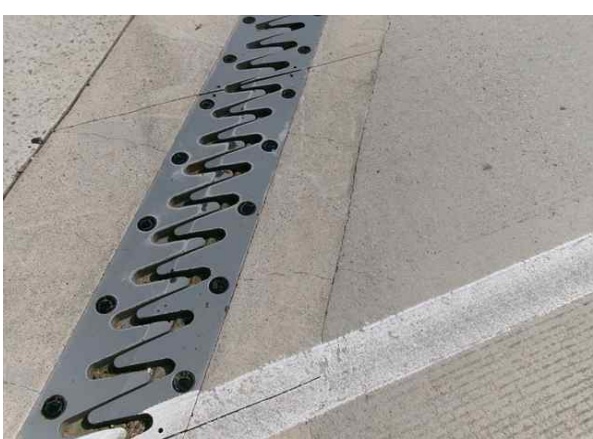
| A2 후타재 균열(Cw=0.3mm미만) | A2 신축이음 하부 누수 |

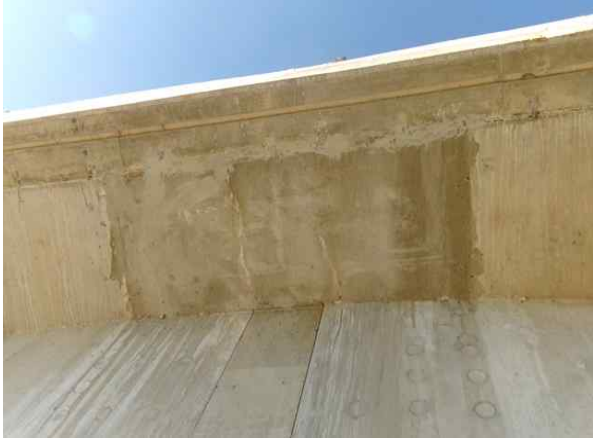
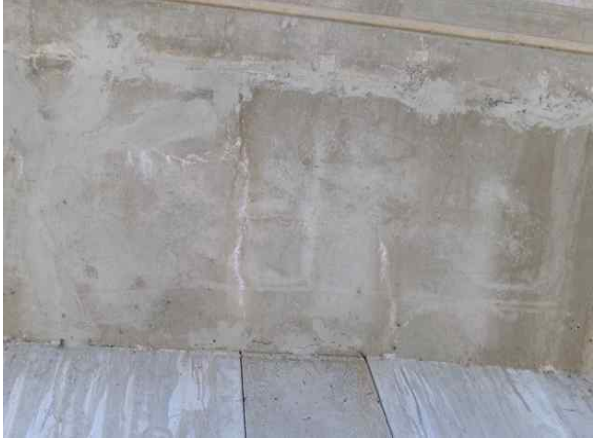
| S1 백태(0.3×0.5) | S1 백태(0.3×0.5) |

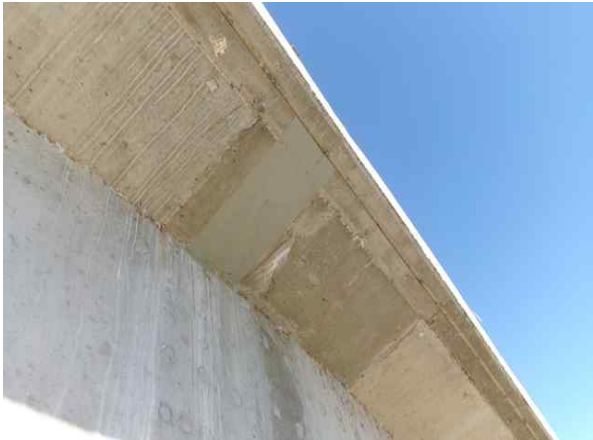
| S2 백태(0.2×0.5) | S3 상태양호 |

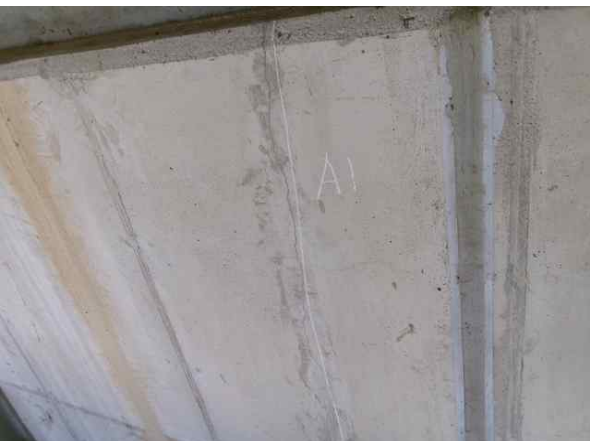
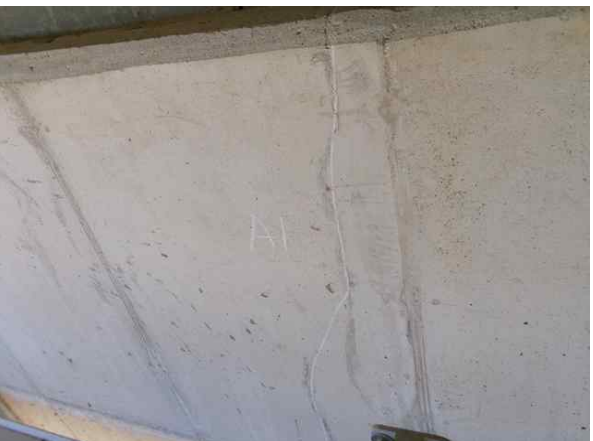
| A1 균열(Cw=0.3mm미만) | A1 균열(Cw=0.3mm미만) |

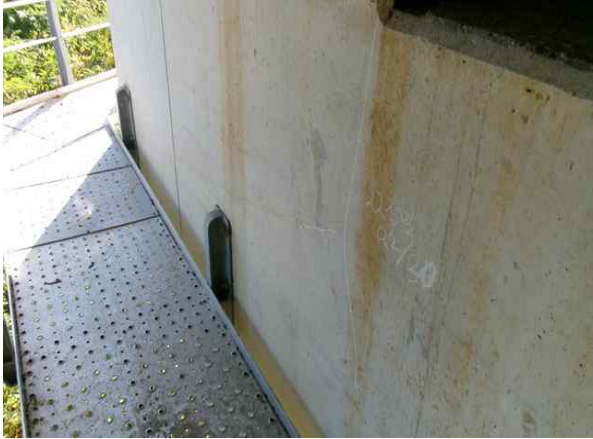
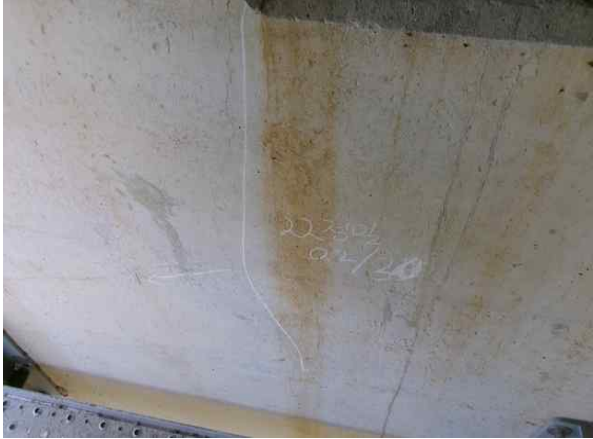
| P2 코팅부 균열(Cw=0.3mm미만) | P2 코팅부 균열(Cw=0.3mm미만) |

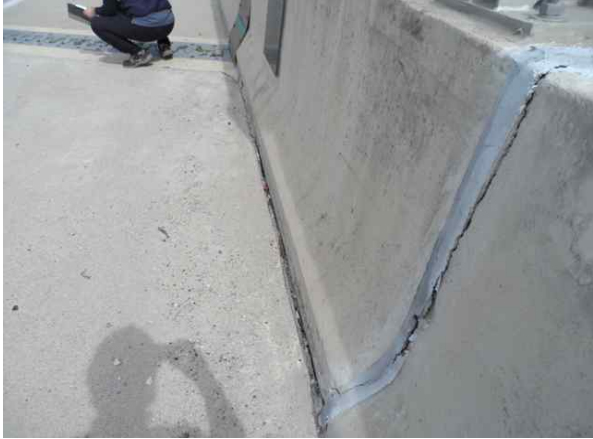
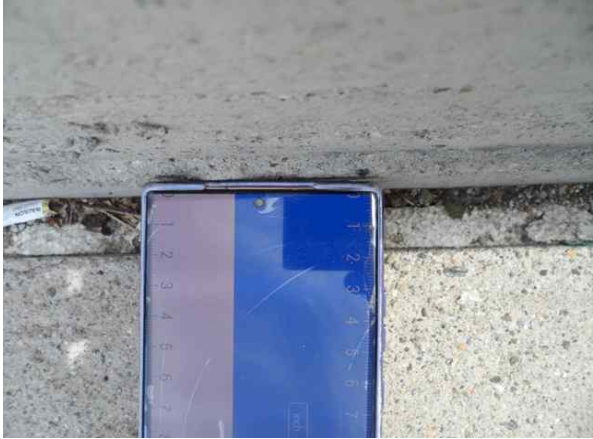
| S1 접속부 방호벽 이격(T=2.0cm) | S1 접속부 방호벽 이격(T=2.0cm) |

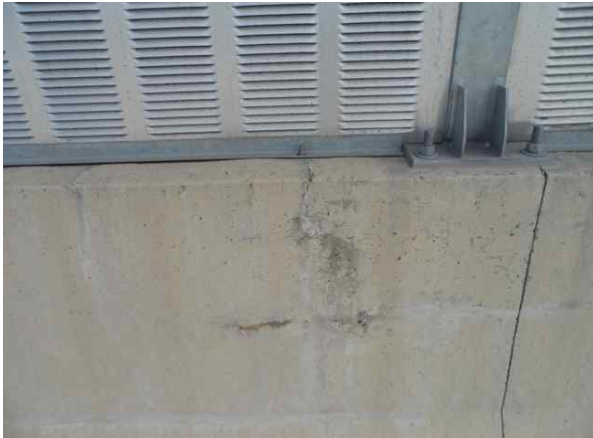
| S1 방호벽 균열(Cw=0.3mm미만) | S2 방호벽 백태(0.2×1.0) |

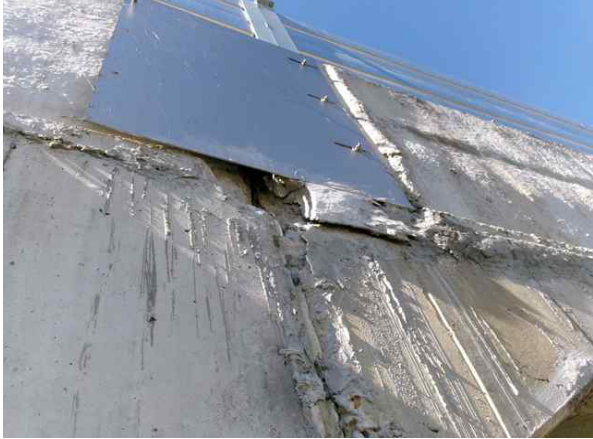
| S1 측면 파손(0.3×0.5) | 바닥판 하면 상태양호 |

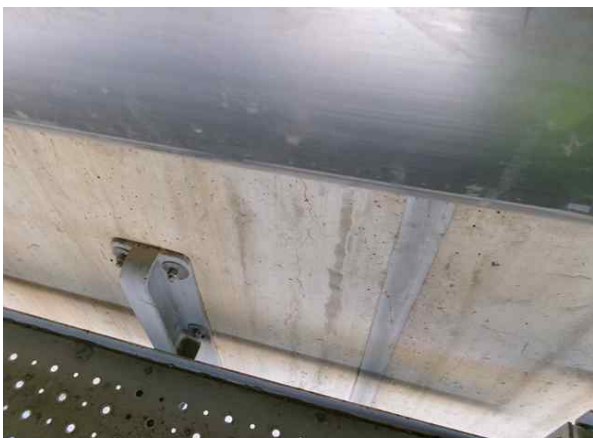
| A1 균열(Cw=0.3mm미만) | A1 흉벽 균열(Cw=0.3mm미만) |

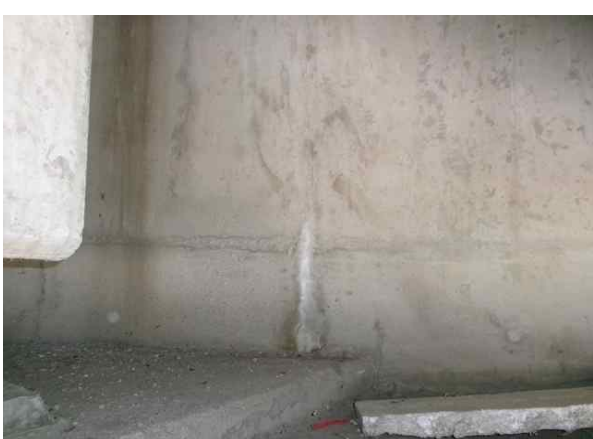
| A1 균열부 백태(0.1×0.5) | A2 누수흔적-조사당시 양호 |

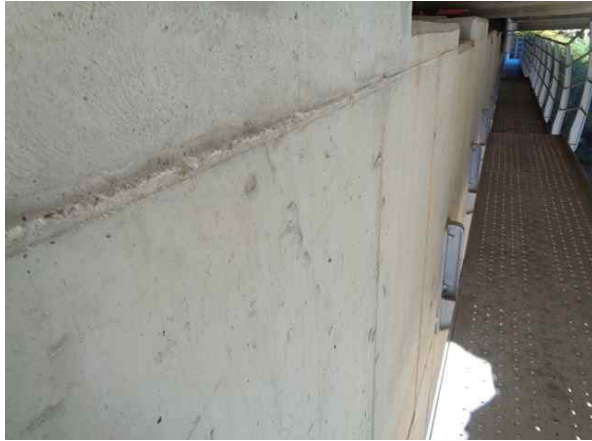
A2 망상균열(29.0×1.2)

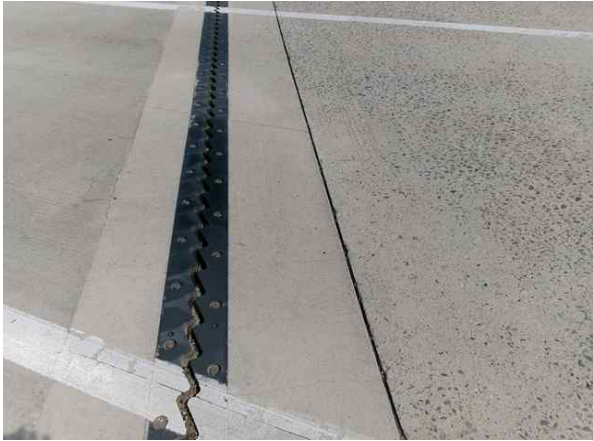
| A1 후타재 망상균열(0.5×0.6) | A1 하부 누수 |

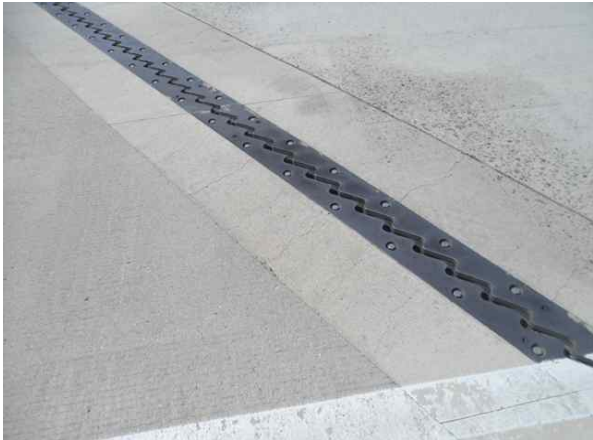
| A2 후타재 균열(Cw=0.3mm미만) | A2 후타재 망상균열(0.3×3.0) |

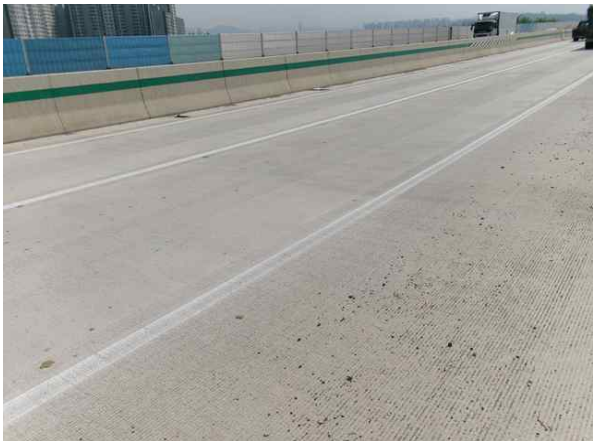
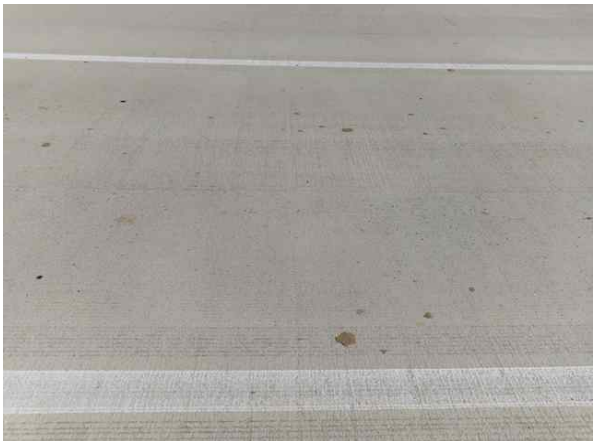
| S2 서울방향 망상균열(6.0×60.0) | S2 서울방향 망상균열(6.0×60.0) |

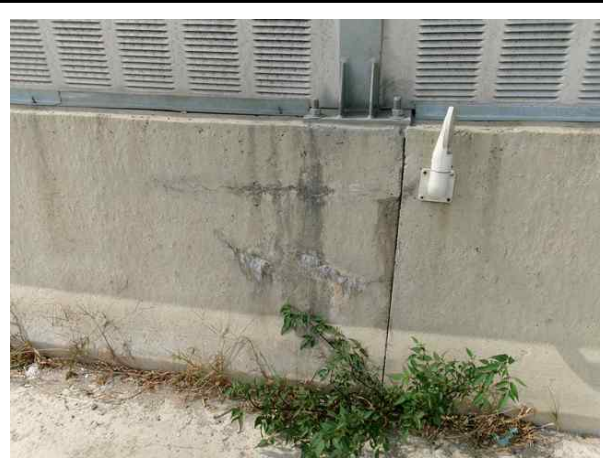
S2 접속부 방호벽 백태(1.0×1.0)

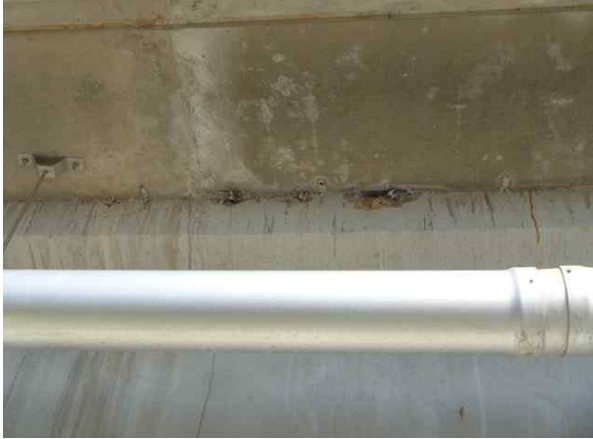
| S5-G5 파손(0.2×0.4) | S6-G1 인양홀 파손(0.1×0.1) |

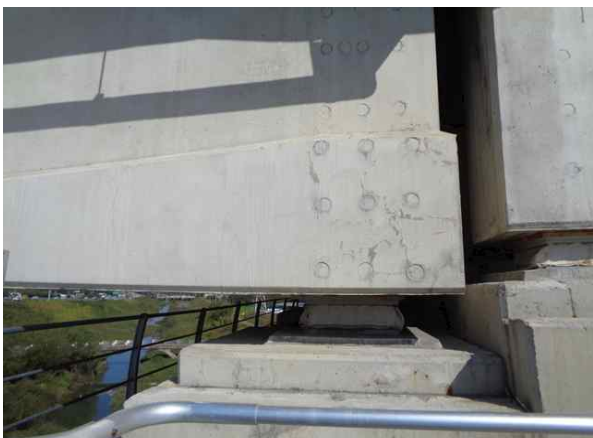
| S7-G1 망상균열(2.5×1.0) | 굴절차를 이용한 거더 근접조사 |

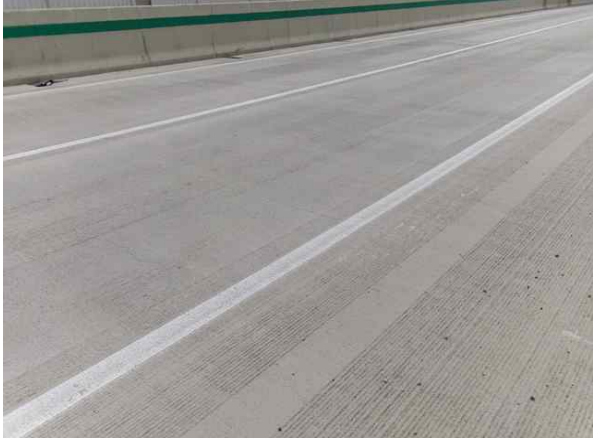
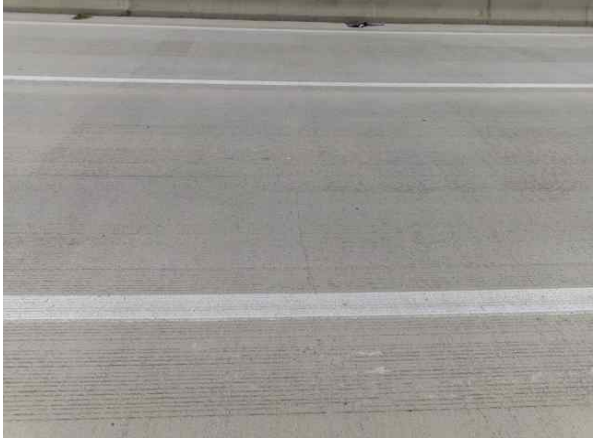
| S1 포장 균열 | S1 포장 균열 |

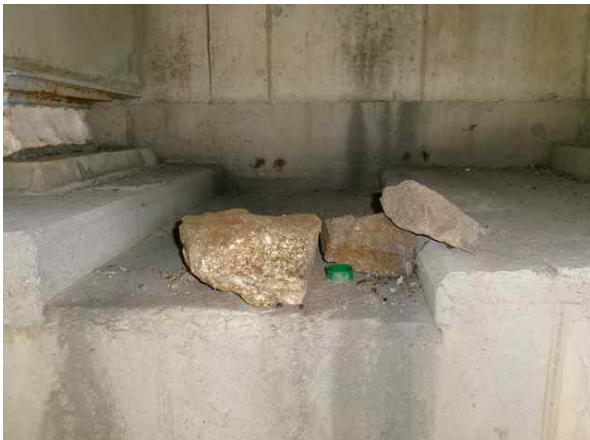
A1 폐콘크리트 적치

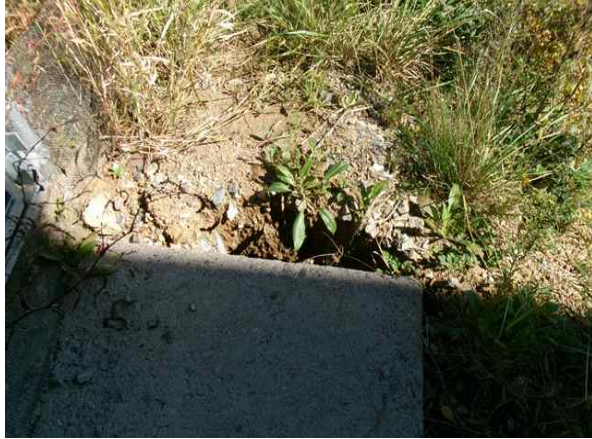
A2 법면 토사유실

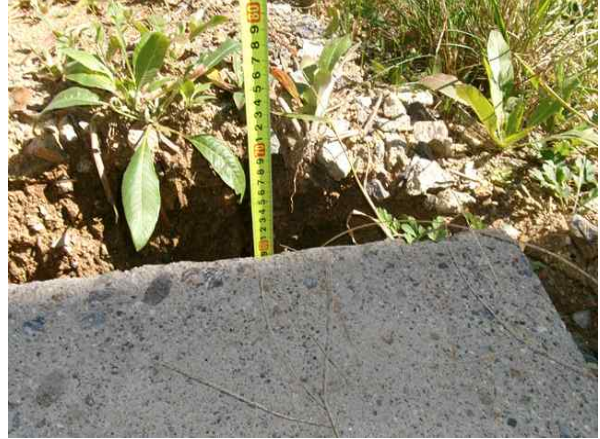
A2 법면 토사유실

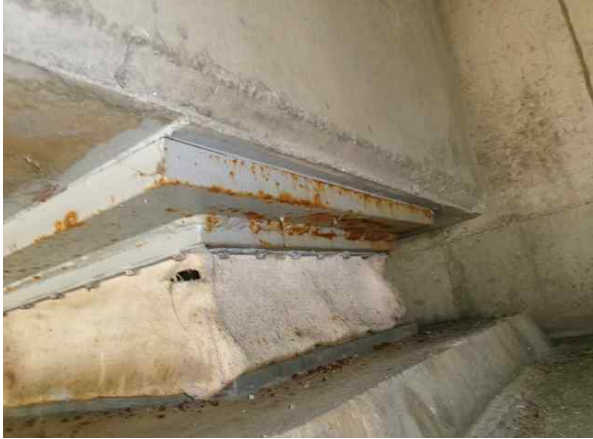
| A1-Sh2 플레이트 부식 | P3-Sh3 플레이트 부식 |

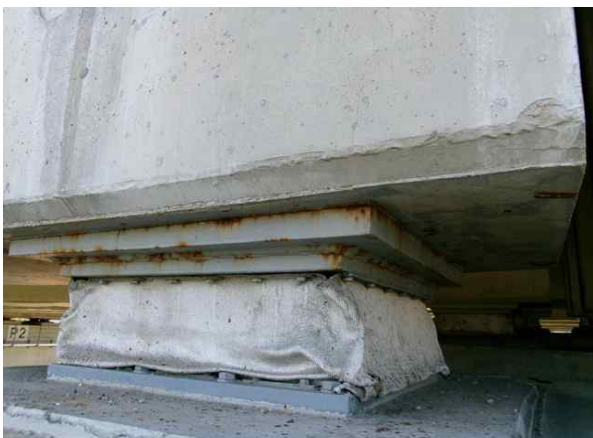
| P3-Sh5 플레이트 부식 | P6-Sh5 플레이트 부식 |

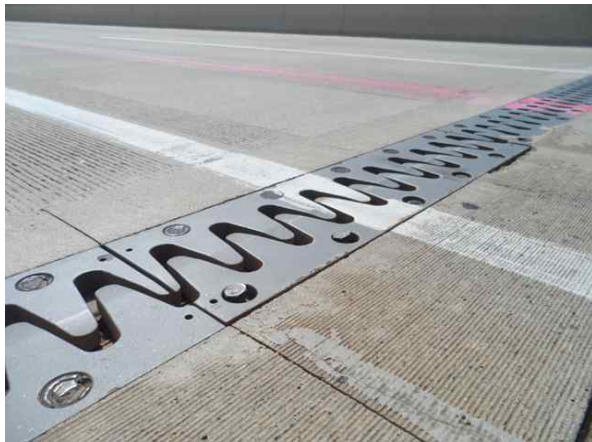
A2 본체 볼트 탈락(2EA)

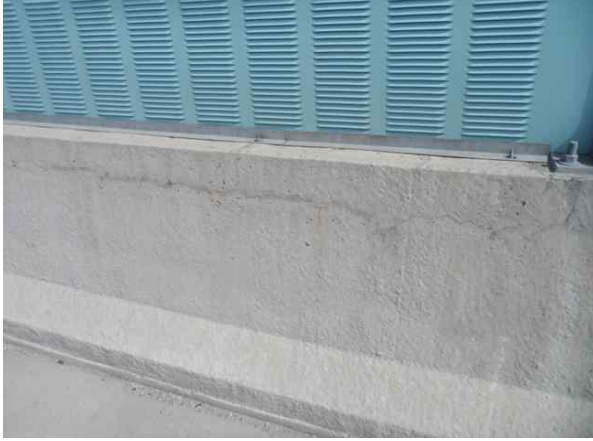
| S2 균열(Cw=0.3mm미만) | S5 균열부 백태(0.2×0.5) |

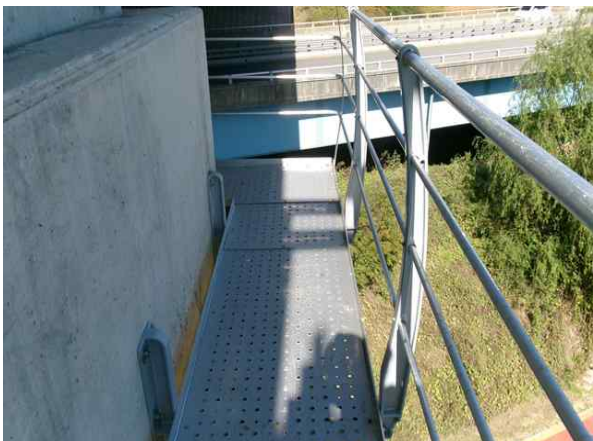
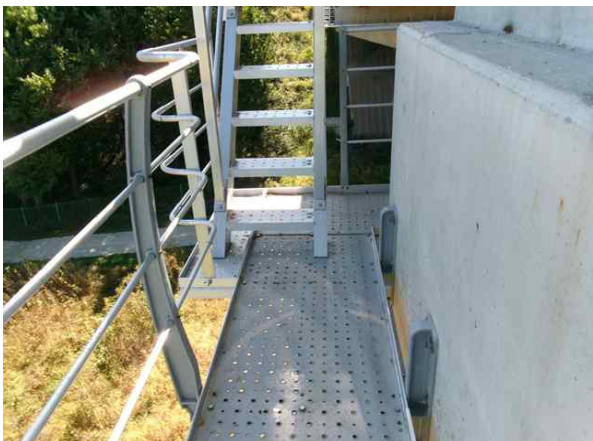
| 점검로 상태양호 | 점검로 상태양호 |
