# 1. 보강토옹벽

(본선 STA.0+283~0+400)

## 손상현황 사진

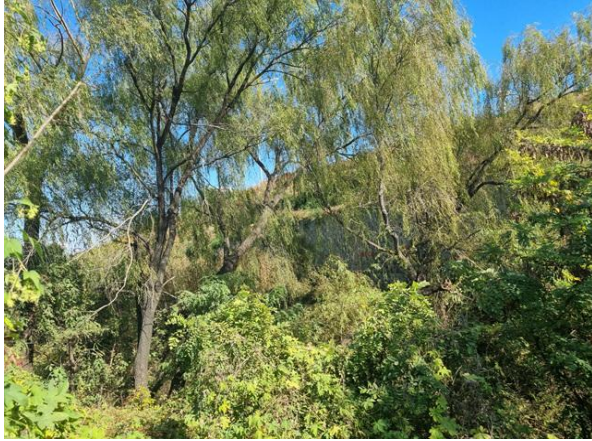
지반 기초부 손상양호

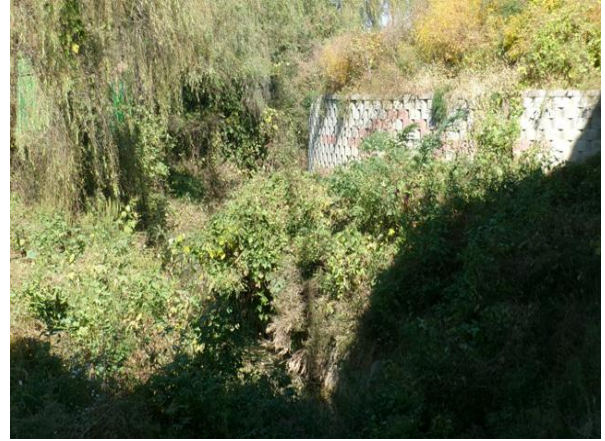
지반 기초부 손상양호

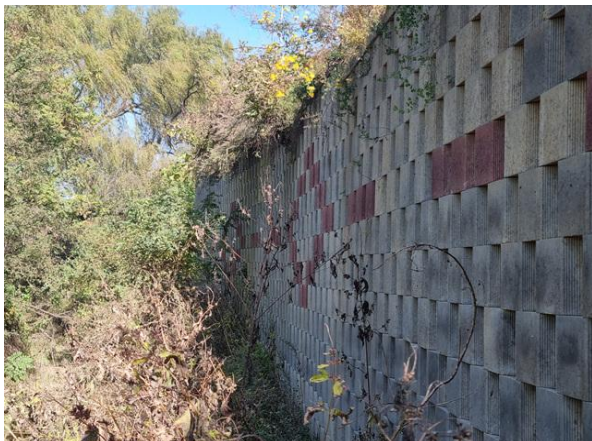
지반 기초부 손상양호

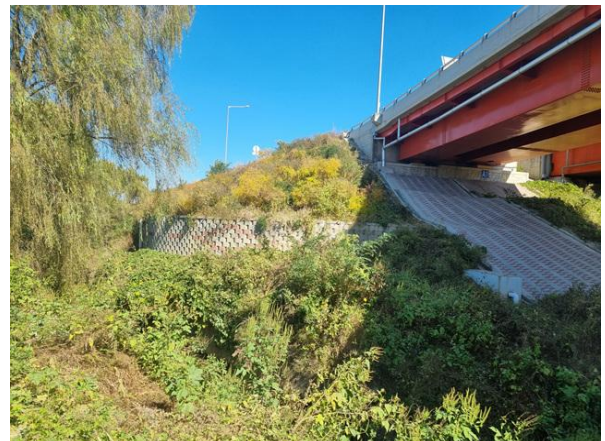
지반 기초부 손상양호

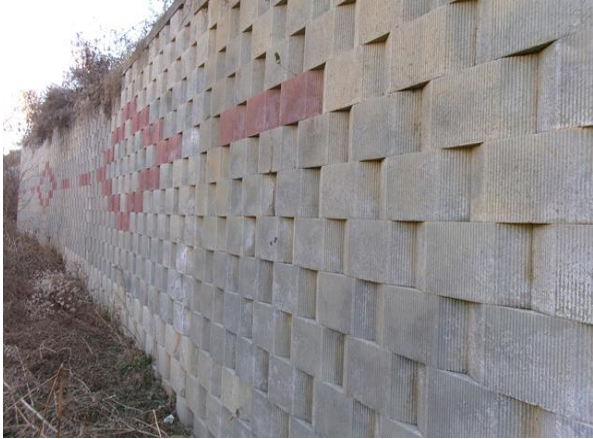
| <p>전면부 S4 블록 박리</p> | <p>전면부 상태양호</p> |

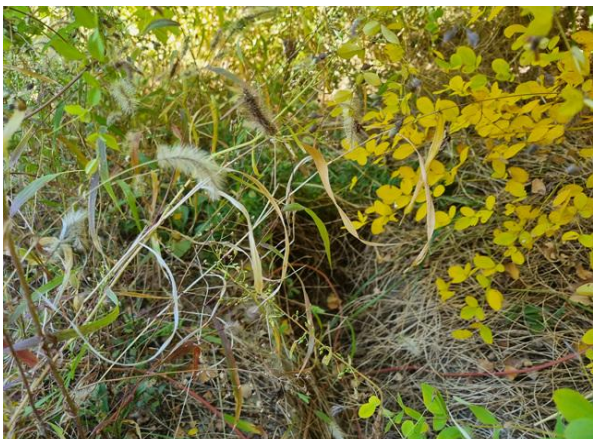
| <p>주변영향인자 상태양호</p> | <p>주변영향인자 상태양호</p> |

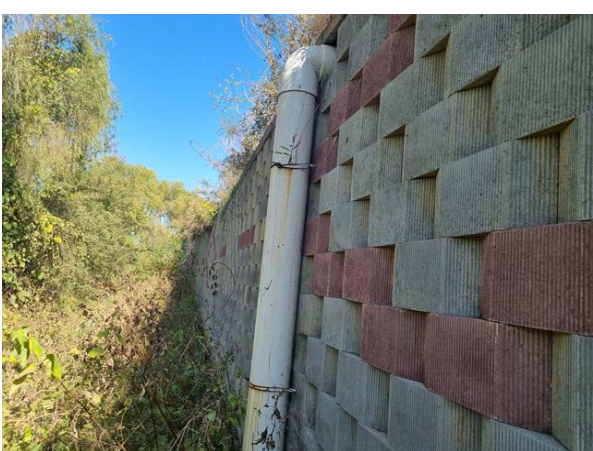
| <p>주변영향인자 상태양호</p> | <p>주변영향인자 상태양호</p> |

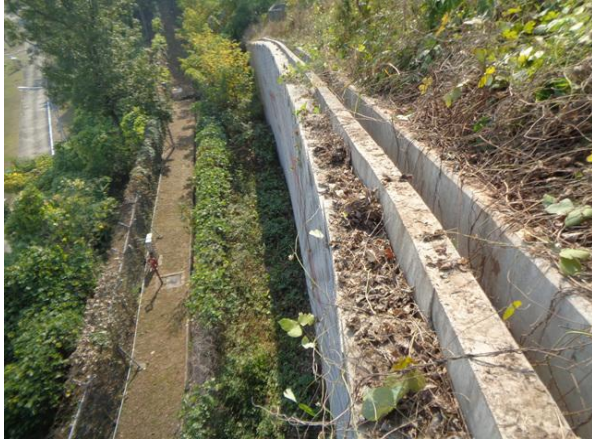
지반 기초부 손상양호

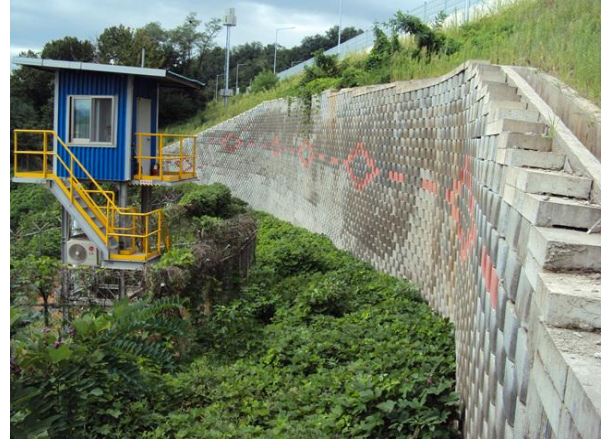
지반 기초부 손상양호

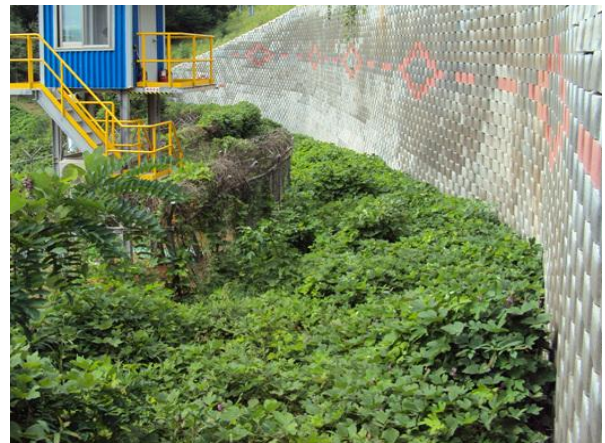
지반 기초부 손상양호

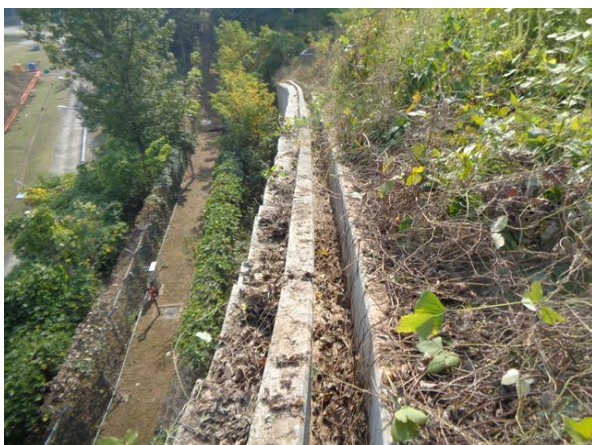
주변영향인자 상태양호

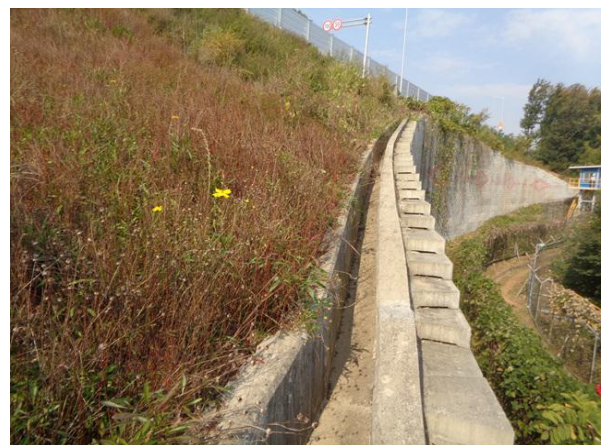
주변영향인자 상태양호

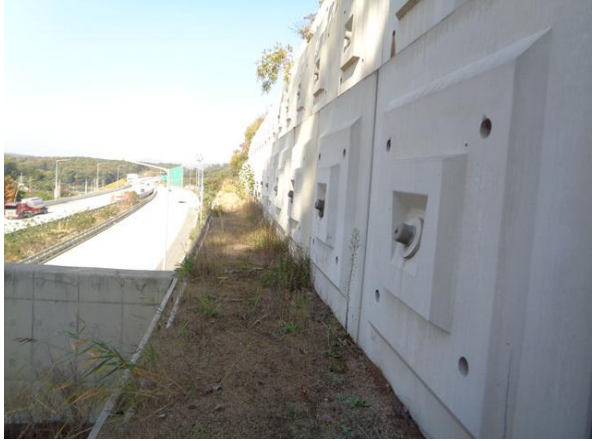
지반 기초부 손상양호

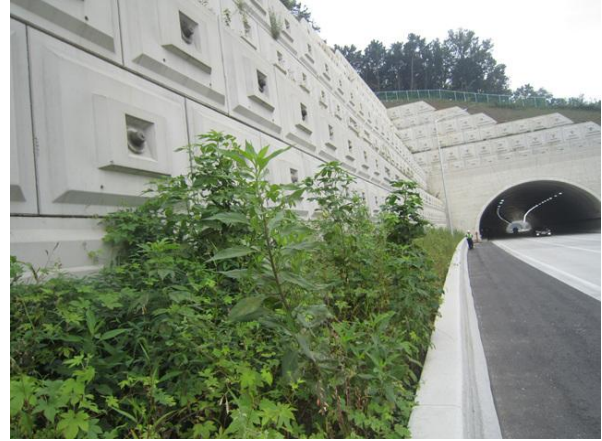
지반 기초부 손상양호

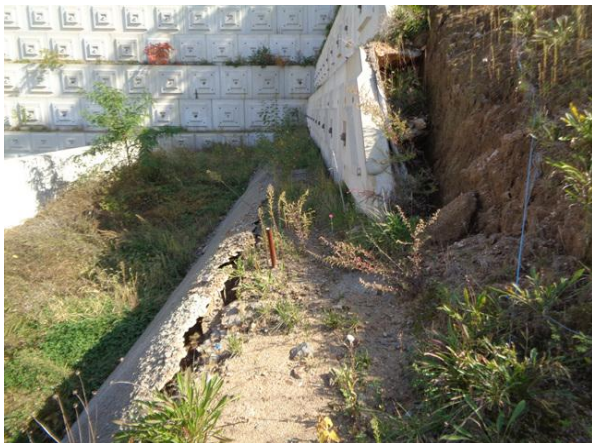
지반 기초부 손상양호

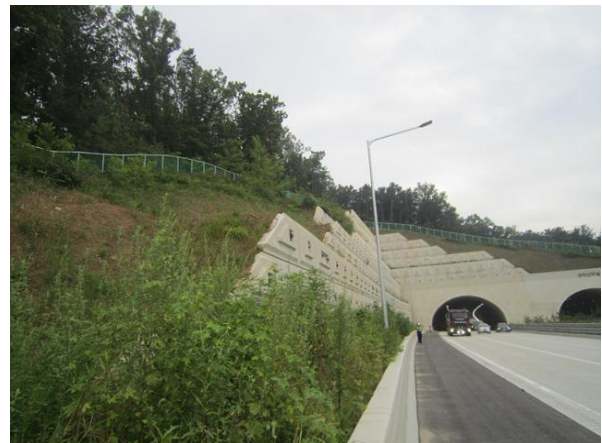
지반 기초부 손상양호

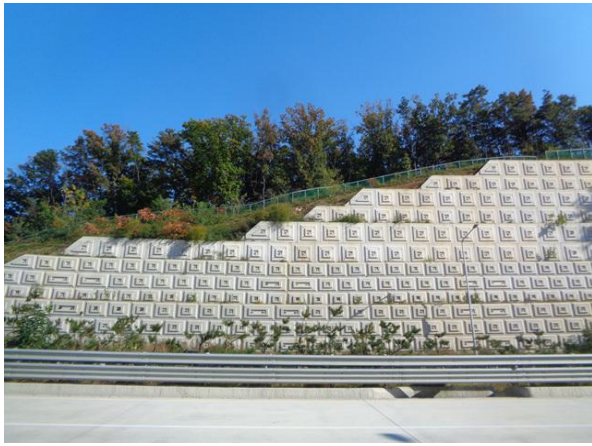
전면부 상태양호

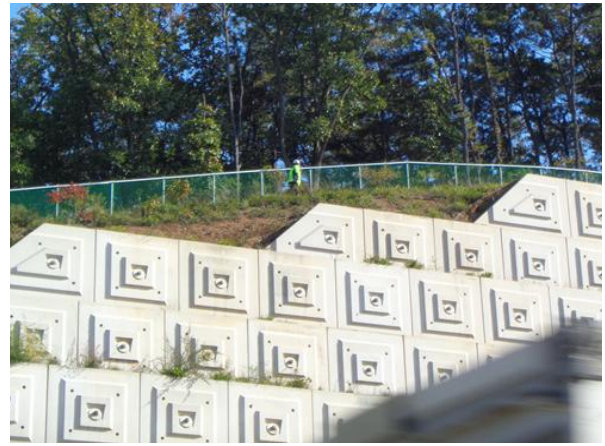
전면부 상태양호

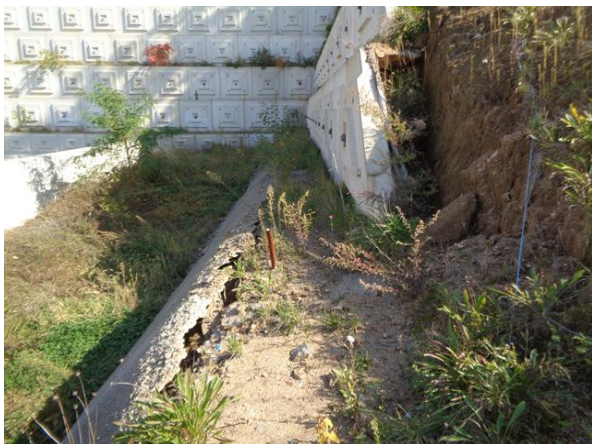
주변영향인자 S8 배면 토사유실(1.0X2.0)

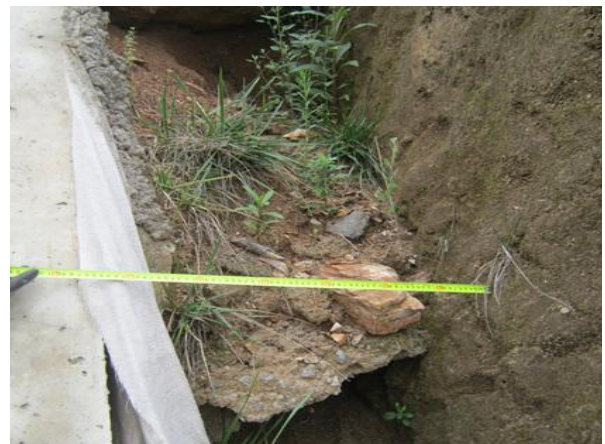
주변영향인자 S8 배면 토사유실(1.0X2.0)

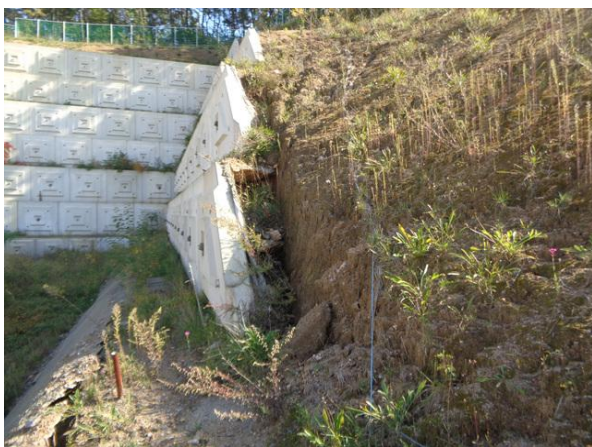
주변영향인자 S8 배면 토사유실(1.0X2.0)

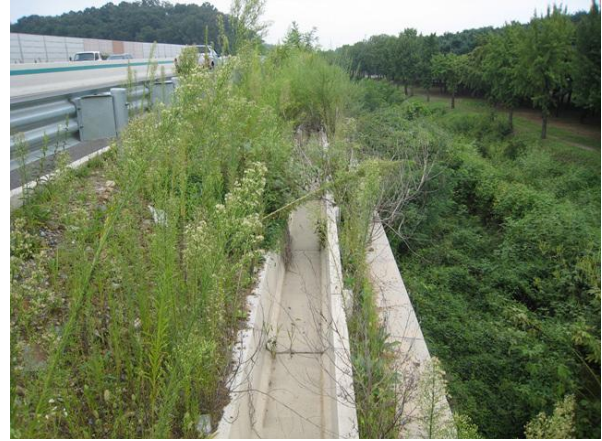
주변영향인자 상태양호

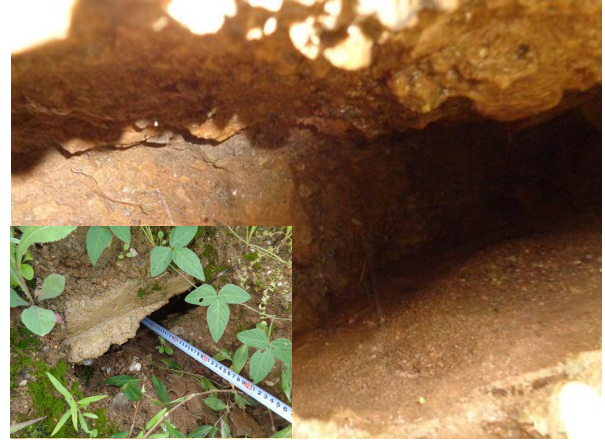
지반 기초부 S2 세굴

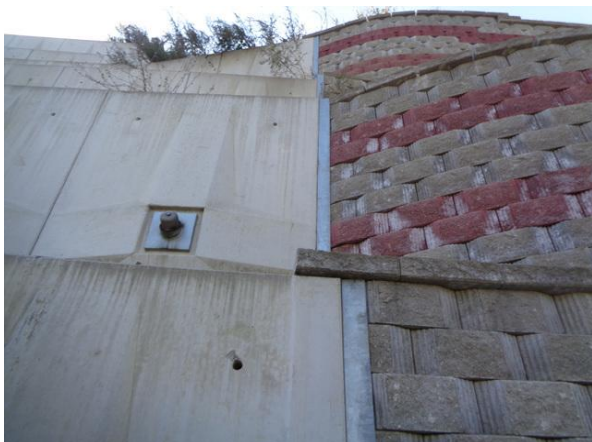
전면부 상태양호

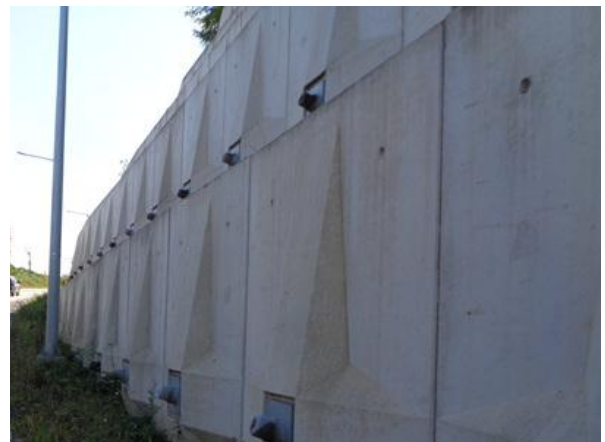
전면부 상태양호

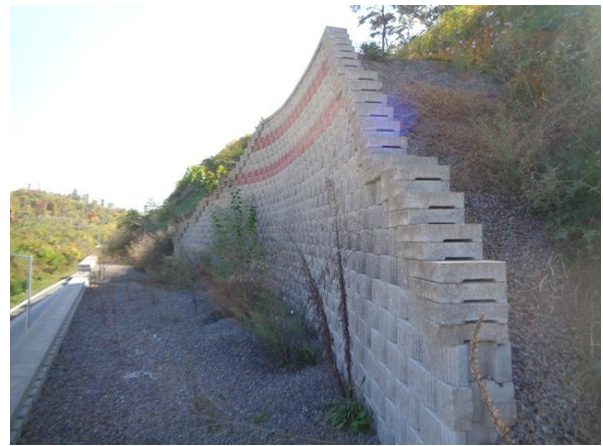
전면부 상태양호

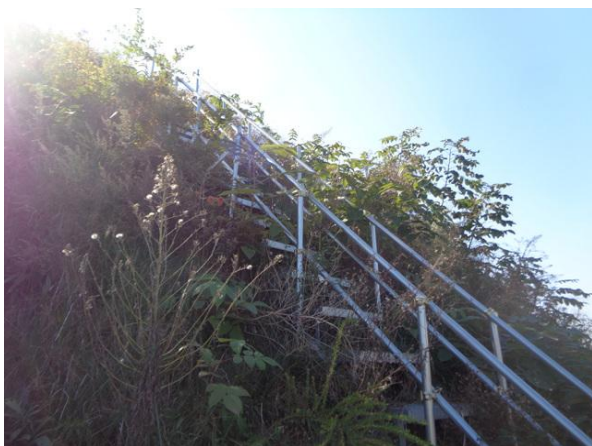
주변영향인자 상태양호

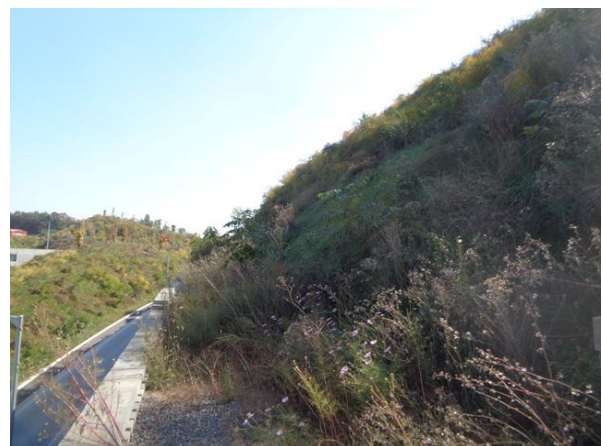
주변영향인자 상태양호

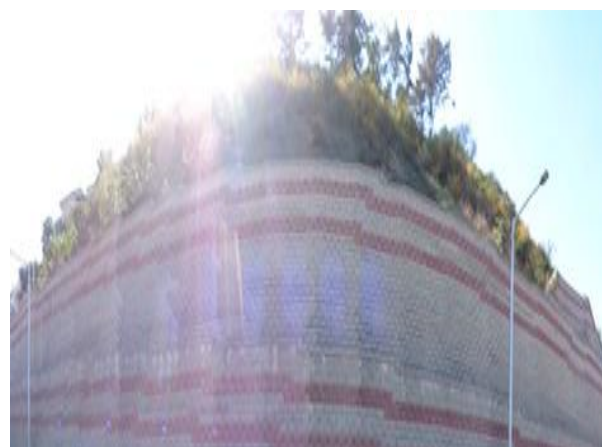
주변영향인자 상태양호

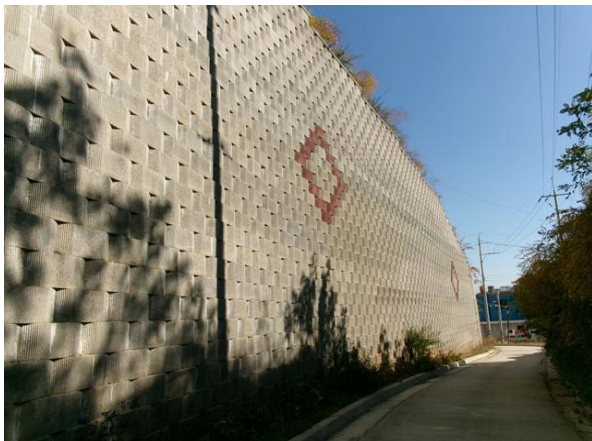
지반 기초부 상태양호

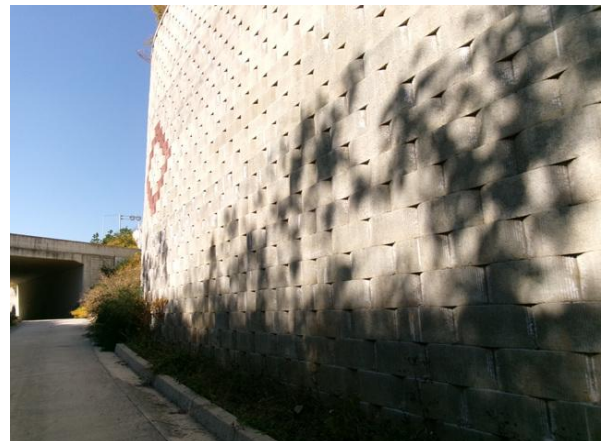
지반 기초부 상태양호

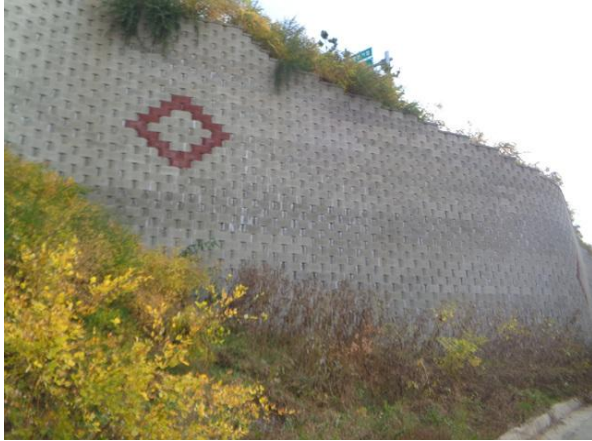
전면부 상태양호

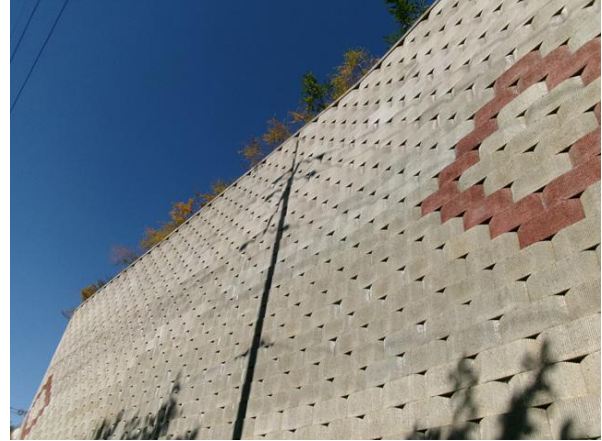
전면부 상태양호

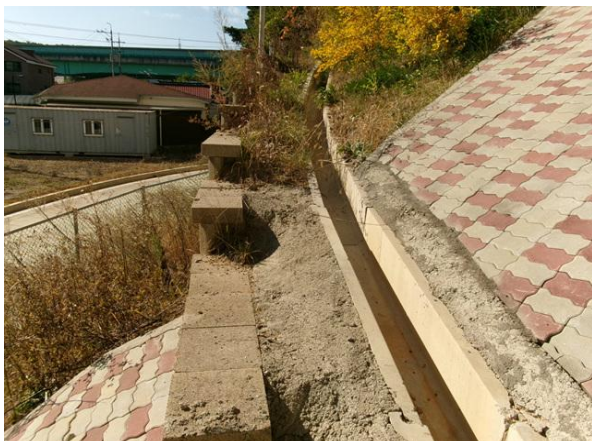
주변영향인자 상태양호

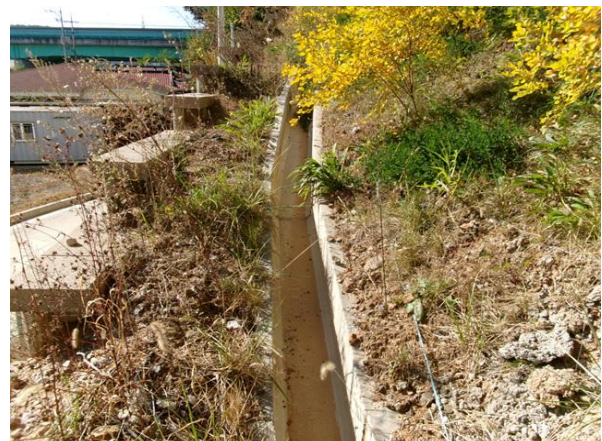
주변영향인자 상태양호

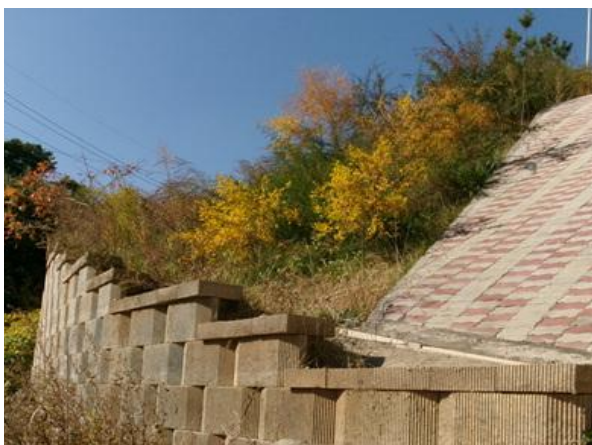
주변영향인자 상태양호

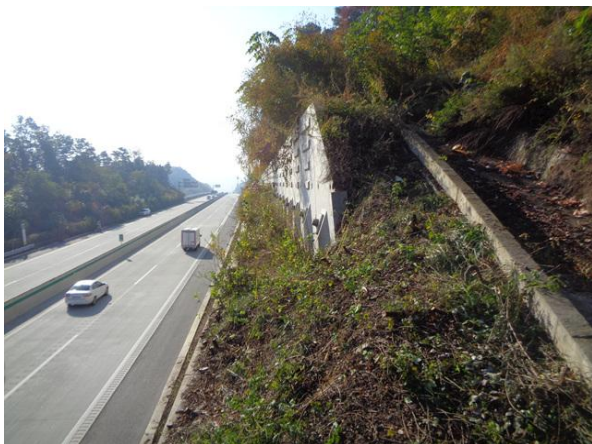
주변영향인자 상태양호

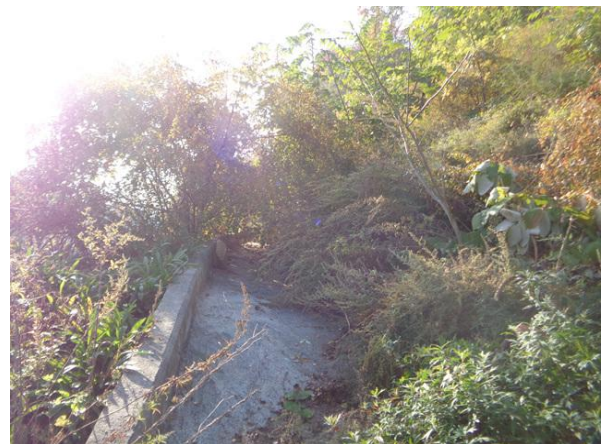
주변영향인자 상태양호

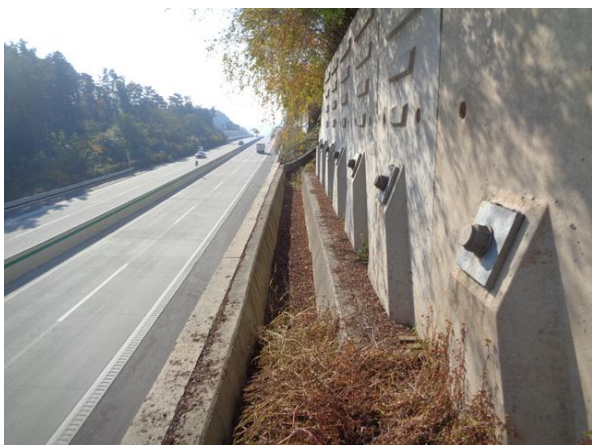
주변영향인자 상태양호

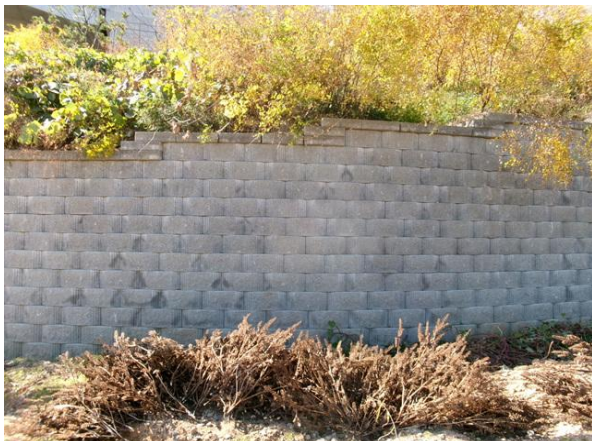
전면부 상태양호

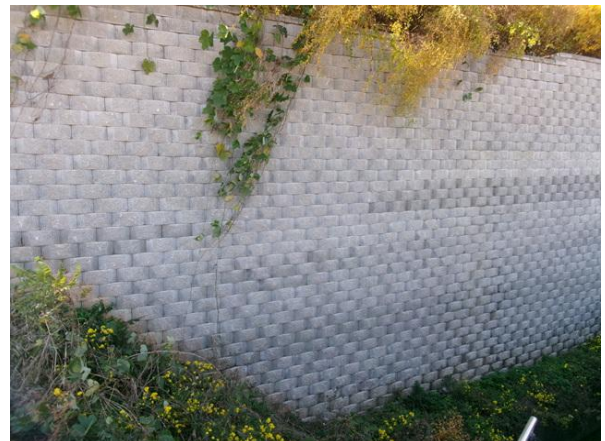
전면부 상태양호

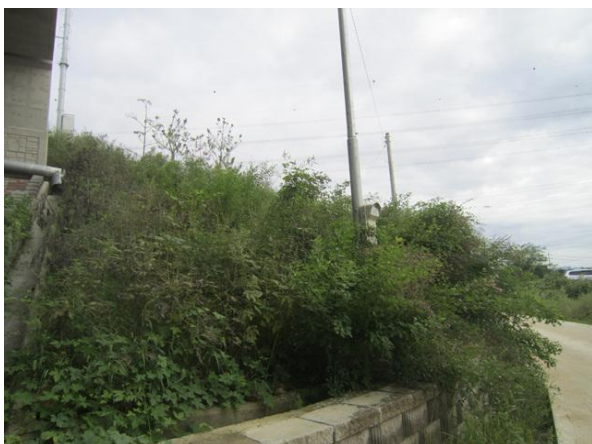
주변영향인자 상태양호

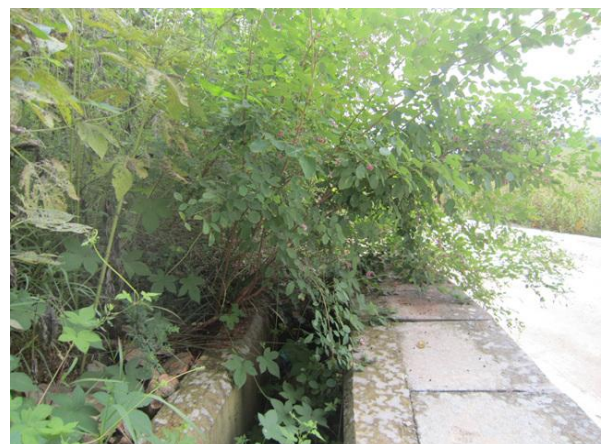
주변영향인자 상태양호
