# 1. 청미교(상)

### 1.1 시설물의 개요

본 시설물은 경기도 안성시 일죽면 송천리에 위치한 교량으로 1998년 12월 31일에 준공되어 약 25년이 경과한 시설물로 총 연장 212.8m, 폭 10.8m의 2차로로 시공되어 있다.

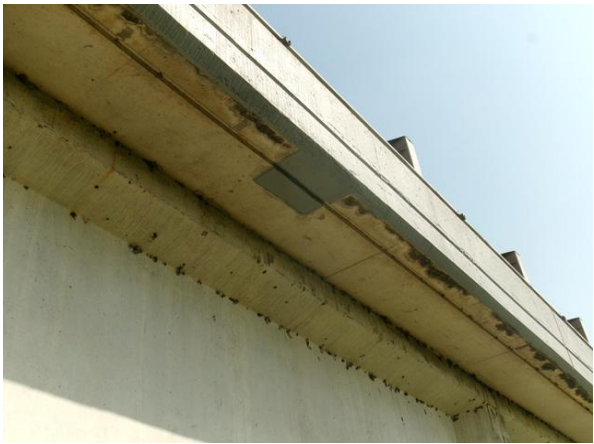
| 손상현황 | S1 들뜸 보수 | 손상현황 | S2 재료분리 보수 |

| 조치방안 | 보수 상태양호 | 조치방안 | 보수 상태양호 |

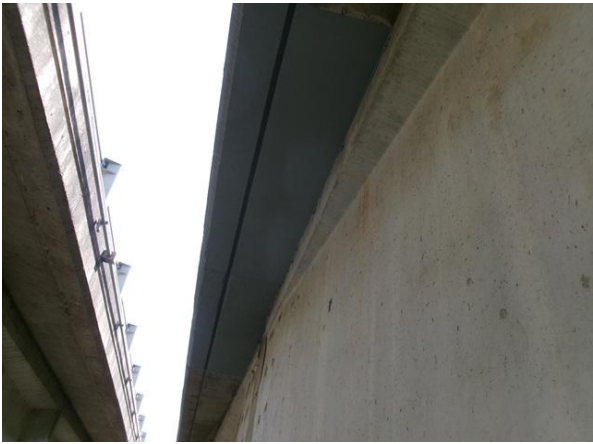
| 손상현황 | S2 균열 보수 | 손상현황 | S4 백태(0.2×0.5) |

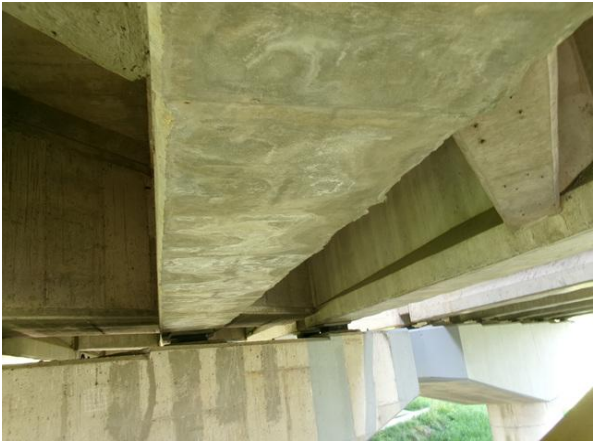
| 손상현황 | S3-G2 백태(0.5×5.0) | 손상현황 | S3-G4 망상균열(0.2×0.6) |
| 원 인 | 습기흡착 및 외부 우수유입 | 원 인 | 건조수축 등 |

| 조치방안 | 주의관찰 후 표면처리 | 조치방안 | 주의관찰 후 표면처리 |

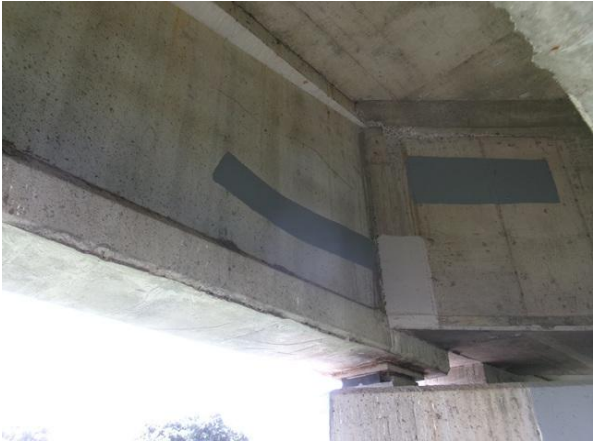
| 손상현황 | S3-G1 균열 보수 | 손상현황 | S4-G1 망상균열 보수 |

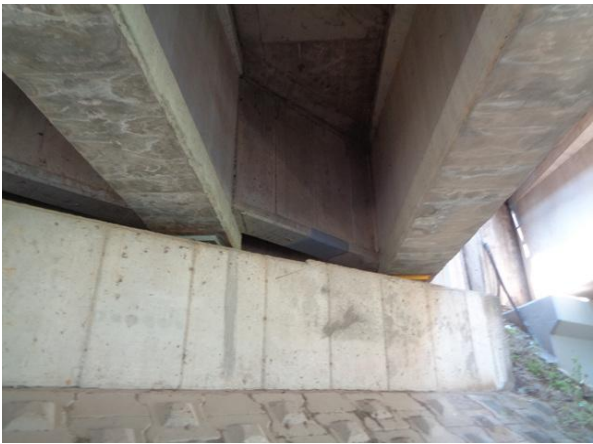
| 손상현황 | S1 재료분리 보수 | 손상현황 | S2 재료분리 보수 |

| 조치방안 | 보수상태 양호 | 조치방안 | 보수상태 양호 |

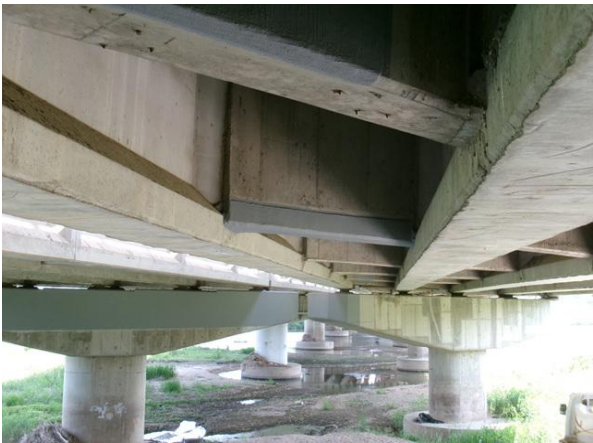
| 손상현황 | S2 재료분리 보수 | 손상현황 | S3 거푸집 미제거 보수 |

| 조치방안 | 보수상태 양호 | 조치방안 | 보수상태 양호 |

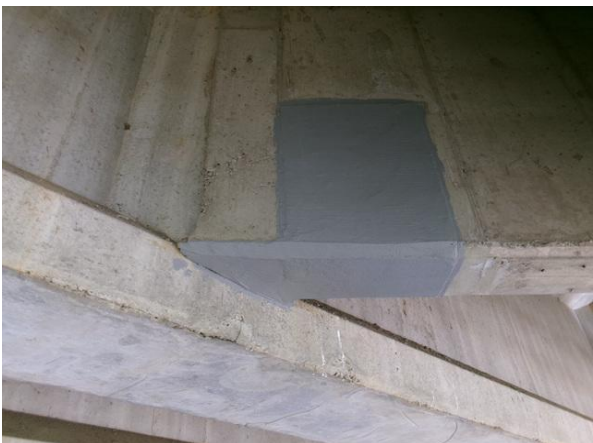
| 손상현황 | S4 재료분리 보수 | 손상현황 | S6 재료분리 보수 |

| 조치방안 | 보수상태 양호 | 조치방안 | 보수상태 양호 |

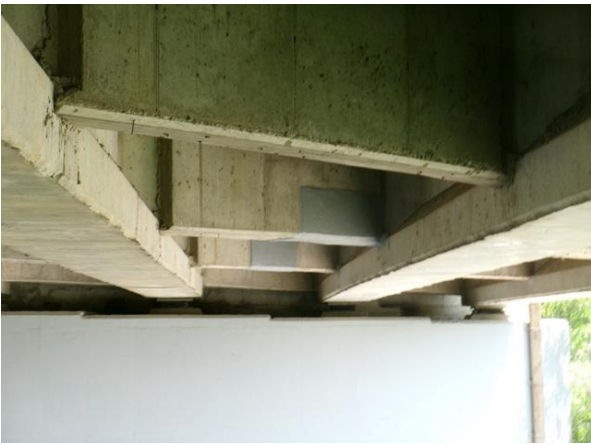
| 손상현황 | S7 재료분리 보수 | 손상현황 | - |

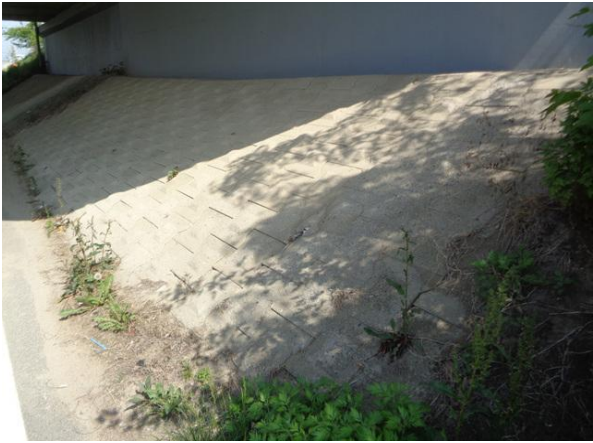
| 손상현황 | A2 법면 열화(2.0×14.0) | 손상현황 | A2 법면 균열(2.0mm/0.5m) |
| 원 인 | 장기공용에 의한 열화 | 원 인 | 건조수축, 장기공용 등 |

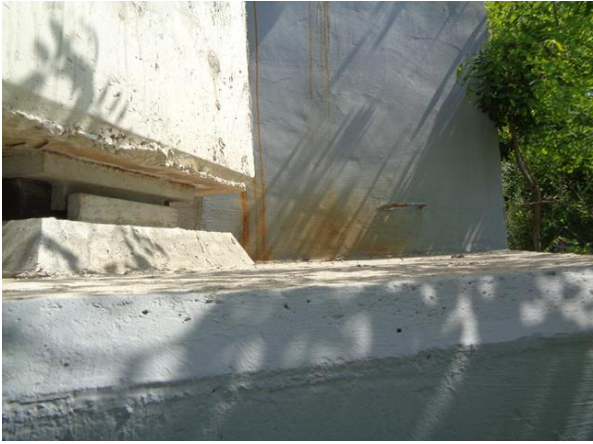
| 손상현황 | A2 철근노출 보수 | 손상현황 | A2 열화 보수 |
| 원 인 | - | 원 인 | - |

| 조치방안 | 보수상태 양호 | 조치방안 | 보수상태 양호 |

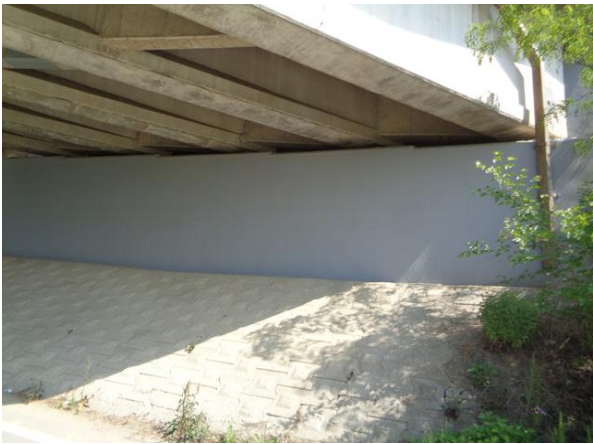
| 손상현황 | A2 균열 보수 | 손상현황 | A1 표면오염 보수 |
| 원 인 | - | 원 인 | - |

| 조치방안 | 보수상태 양호 | 조치방안 | 보수상태 양호 |

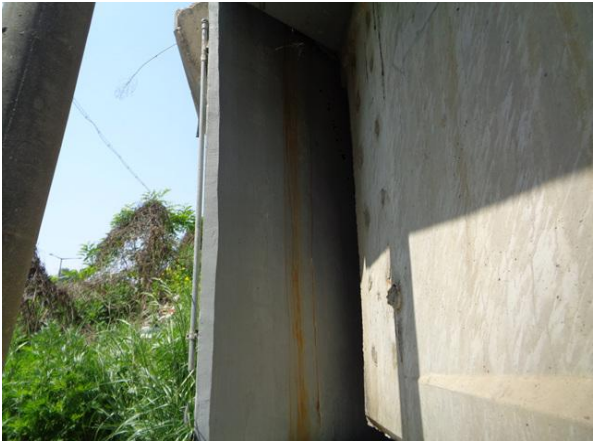
| 손상현황 | A1 표면오염 보수 | | |
| 원 인 | - | | |

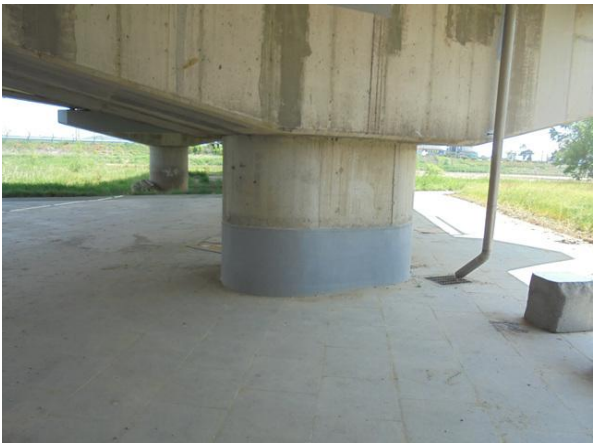
| 손상현황 | P1 기둥부 표면열화 보수 | 손상현황 | P1 코핑부 균열 보수 |
| 원 인 | - | 원 인 | - |

| 조치방안 | 보수상태 양호 | 조치방안 | 보수상태 양호 |

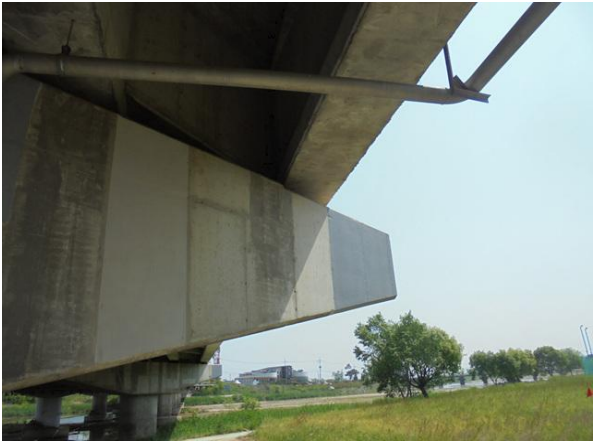
| 손상현황 | P1 코핑부 오염 보수 | 손상현황 | P1 코핑부 균열(0.2mm/0.5m) |
| 원 인 | - | 원 인 | 건조수축, 다짐미흡 등 |

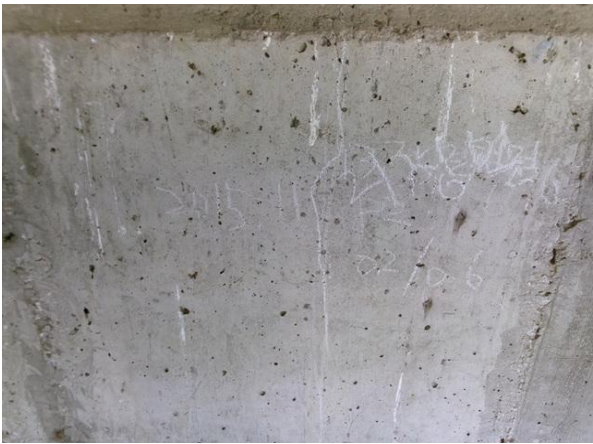
| 손상현황 | P2 코핑부 균열(0.2mm/0.6m) | 손상현황 | P2 코핑부 균열(0.2mm/1.0m) |
| 원 인 | 건조수축, 다짐미흡 등 | 원 인 | 건조수축, 다짐미흡 등 |

| 조치방안 | 주의관찰 후 표면처리 | 조치방안 | 주의관찰 후 표면처리 |

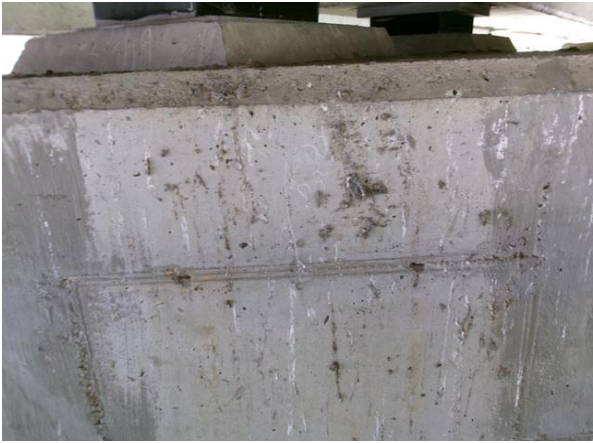
| 손상현황 | P2 코핑부 균열(0.3mm/0.2m) | 손상현황 | P2 코핑부 재균열(0.1mm/0.5m) |
| 원 인 | 건조수축, 다짐미흡 등 | 원 인 | 건조수축, 다짐미흡 등 |

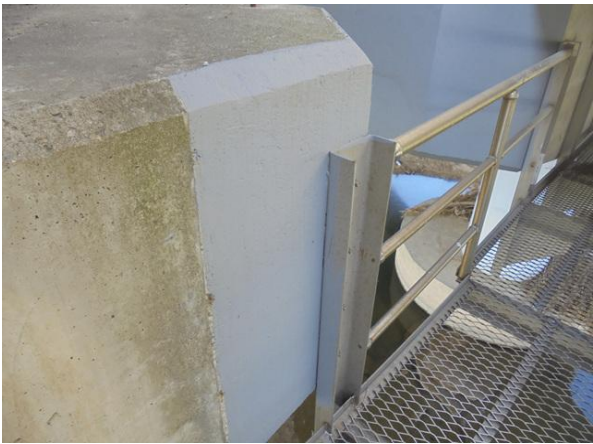
| 손상현황 | P3 표면오염 보수 | 손상현황 | P3 표면오염 보수 |
| 원 인 | - | 원 인 | - |

| 조치방안 | 보수상태 양호 | 조치방안 | 보수상태 양호 |

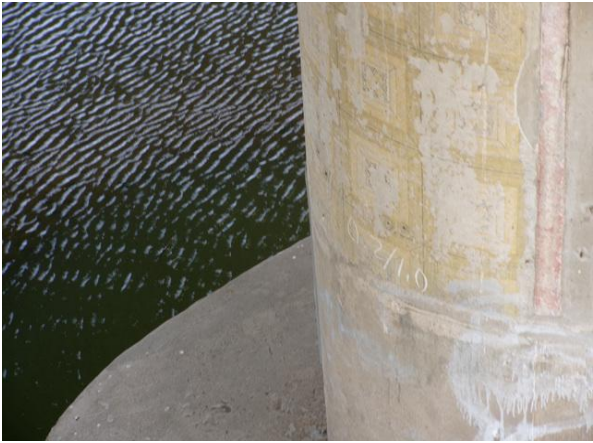
| 손상현황 | P4 기둥부 균열(0.2mm/1.0m) | 손상현황 | P4 코핑부 균열(0.3mm/0.7m) |
| 원 인 | 건조수축, 다짐미흡 등 | 원 인 | 건조수축, 다짐미흡 등 |

| 조치방안 | 주의관찰 후 표면처리 | 조치방안 | 주의관찰 후 주입보수 |

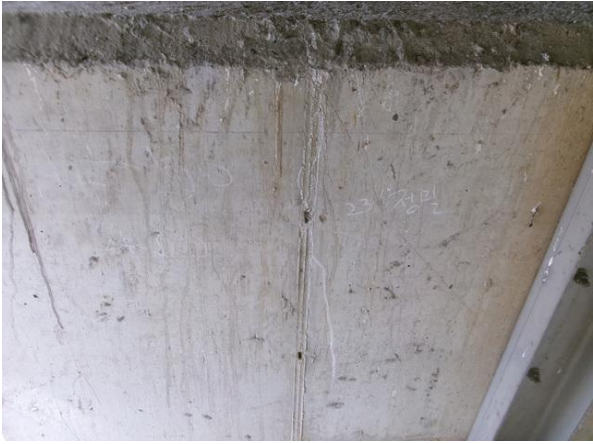
| 손상현황 | P4 코핑부 균열(0.2mm/0.5m) | 손상현황 | P4 균열 보수 |
| 원 인 | 건조수축, 다짐미흡 등 | 원 인 | - |

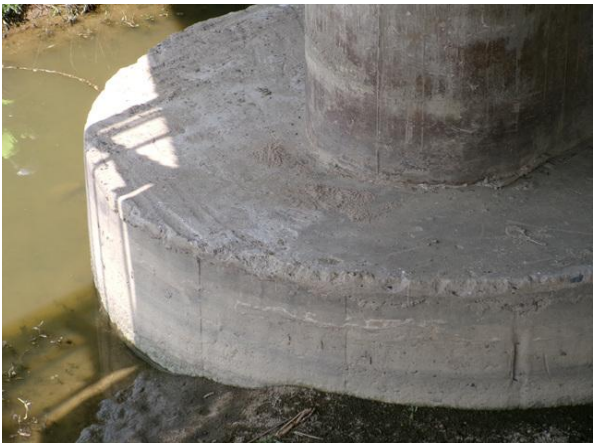
| 손상현황 | P3 기초부 박락(0.3×0.2) | 손상현황 | P3 기초부 박락(0.3×0.2) |
| 원 인 | 건조수축, 다짐미흡 등 | 원 인 | 건조수축, 다짐미흡 등 |

| 조치방안 | 주의관찰 | 조치방안 | 주의관찰 |

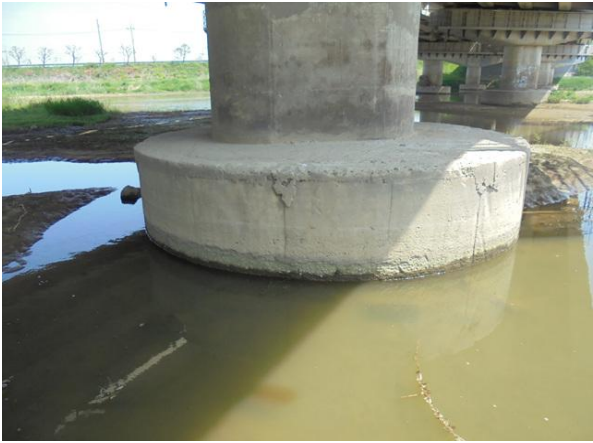
| 손상현황 | P3 기초부 하부 침식(1.0×12.0) | 손상현황 | P3 기초부 하부 침식(1.0×12.0) |
| 원 인 | 하천부 유속에 의한 손상 | 원 인 | 하천부 유속에 의한 손상 |

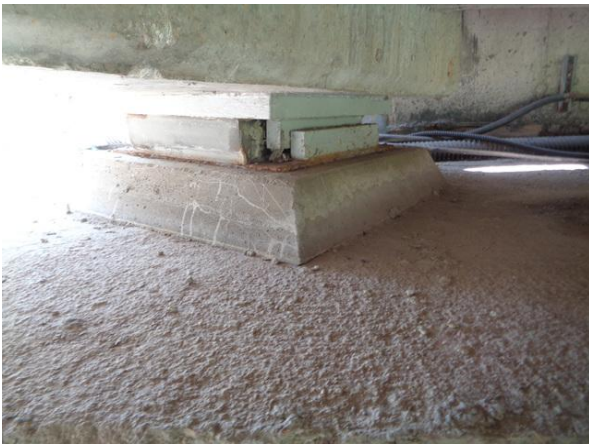
| 손상현황 | A1-SH5 플레이트 부식 | 손상현황 | A2-SH1 플레이트 부식 |
| 원 인 | 장기공용, 외부 우수유입 등 | 원 인 | 장기공용, 외부 우수유입 등 |

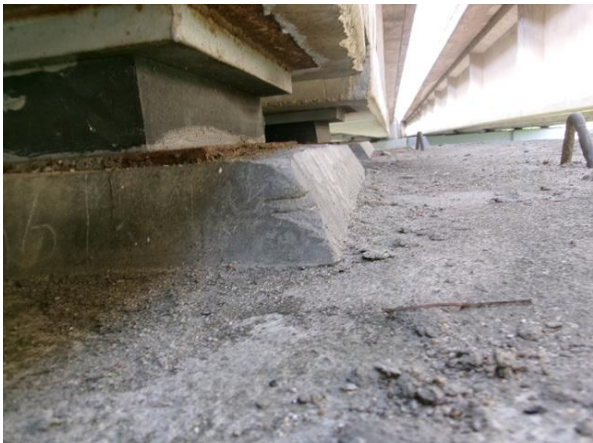
| 손상현황 | P2-SH6 몰탈 파손(0.1×0.1) | 손상현황 | P2-SH6 플레이트 부식 |
| 원 인 | 외부충격 | 원 인 | 장기공용, 외부 우수유입 등 |

| 조치방안 | 주의관찰 후 단면보수 | 조치방안 | 주의관찰 후 재도장 |

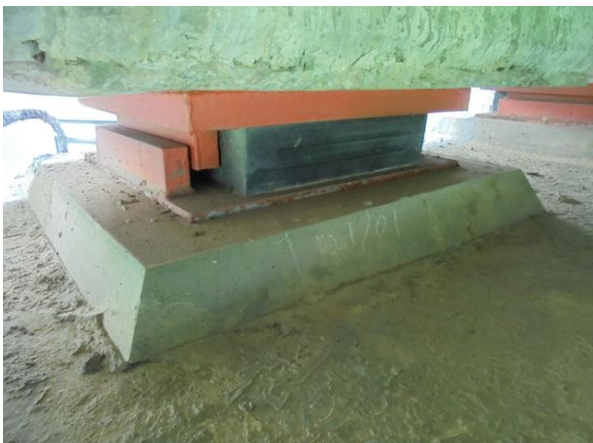
| 손상현황 | P3-SH1 몰탈 균열(0.1mm/0.1m×3EA) | 손상현황 | P3-SH5 몰탈 균열(0.2mm/0.1m×3EA) |
| 원 인 | 건조수축, 다짐미흡 등 | 원 인 | 건조수축, 다짐미흡 등 |

| 조치방안 | 주의관찰 후 표면처리 | 조치방안 | 주의관찰 후 표면처리 |

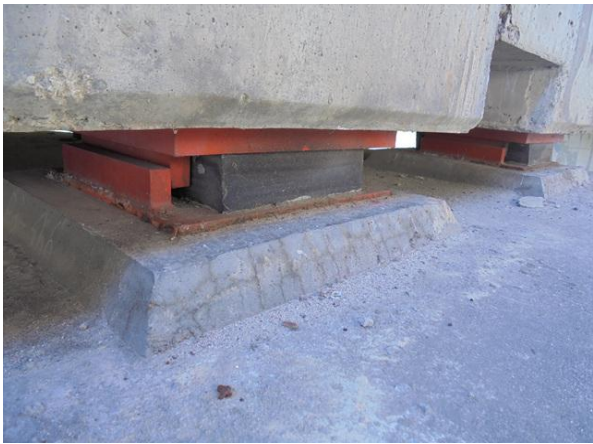
| 손상현황 | P3-SH6 몰탈 망상균열(0.2×0.2) | 손상현황 | P3-SH10 몰탈 균열(0.2mm/0.5m) |
| 원 인 | 건조수축, 다짐미흡 등 | 원 인 | 건조수축, 다짐미흡 등 |

| 조치방안 | 주의관찰 후 표면처리 | 조치방안 | 주의관찰 후 표면처리 |

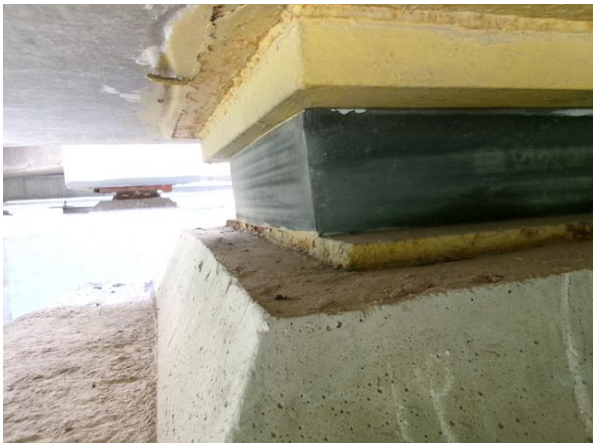
| 손상현황 | P4-SH1 고무재 밀림 | 손상현황 | P4-SH1 몰탈 균열(0.3mm/0.1m) |
| 원 인 | 시공미흡, 장기공용 | 원 인 | 건조수축, 다짐미흡 등 |

| 조치방안 | 주의관찰 | 조치방안 | 주의관찰 후 주입보수 |

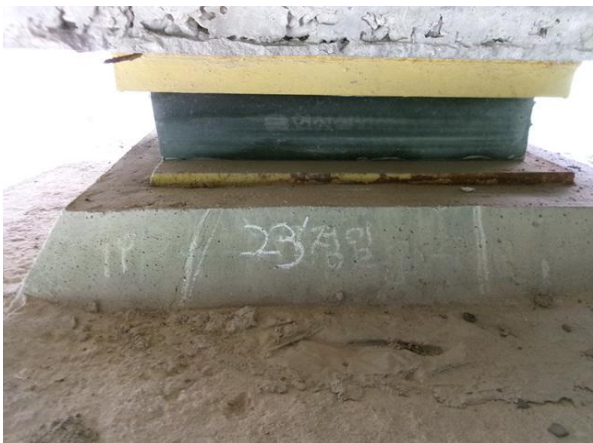
| 손상현황 | P4-SH1 몰탈 균열(0.3mm/0.1m) | 손상현황 | P4-SH1 플레이트 부식 |
| 원 인 | 건조수축, 다짐미흡 등 | 원 인 | 장기공용, 외부 우수유입 등 |

| 조치방안 | 주의관찰 후 주입보수 | 조치방안 | 주의관찰 후 재도장 |

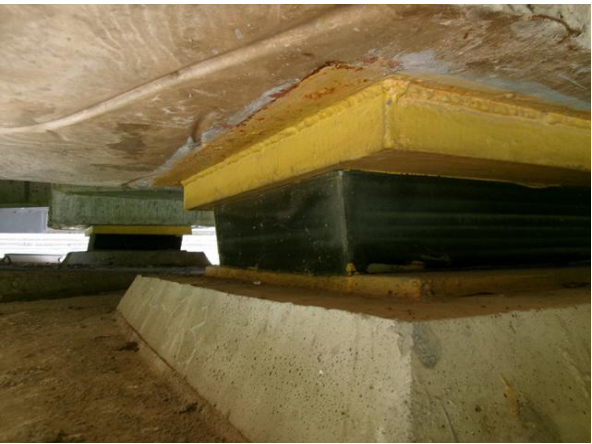
| 손상현황 | P4-SH3 고무재 밀립 | 손상현황 | P4-SH3 몰탈 균열 (0.2mm/0.2m) |
| 원 인 | 시공미흡, 장기공용 | 원 인 | 건조수축, 다짐미흡 등 |

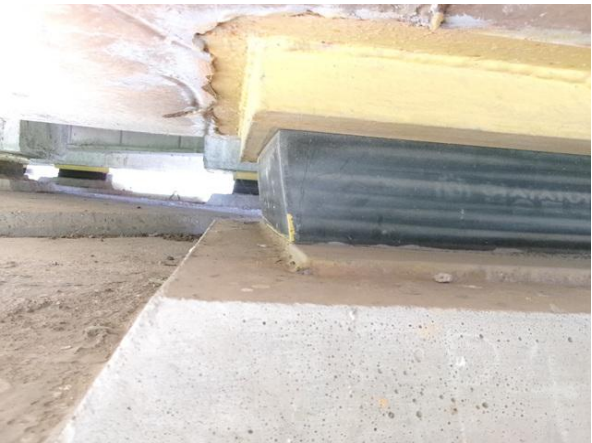
| 손상현황 | P4-SH4 고무재 밀립 | 손상현황 | P4-SH4 몰탈 균열 (0.2mm/0.2m) |
| 원 인 | 시공미흡, 장기공용 | 원 인 | 건조수축, 다짐미흡 등 |

| 조치방안 | 주의관찰 | 조치방안 | 주의관찰 후 표면처리 |

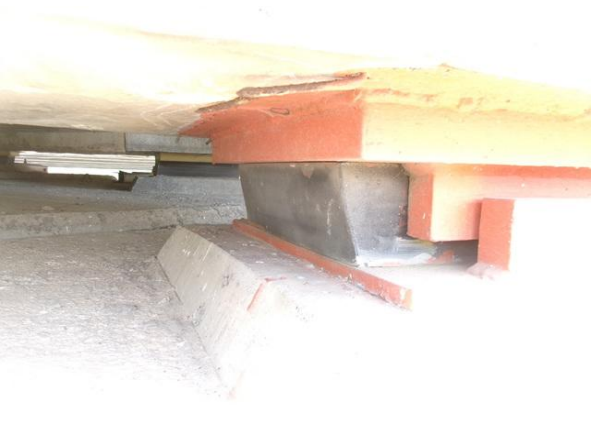
| 손상현황 | P4-SH5 고무재 밀립 | 손상현황 | P4-SH5 몰탈 망상균열 (0.3×0.6) |
| 원 인 | 시공미흡, 장기공용 | 원 인 | 건조수축, 다짐미흡 등 |

| 조치방안 | 주의관찰 | 조치방안 | 주의관찰 후 표면처리 |

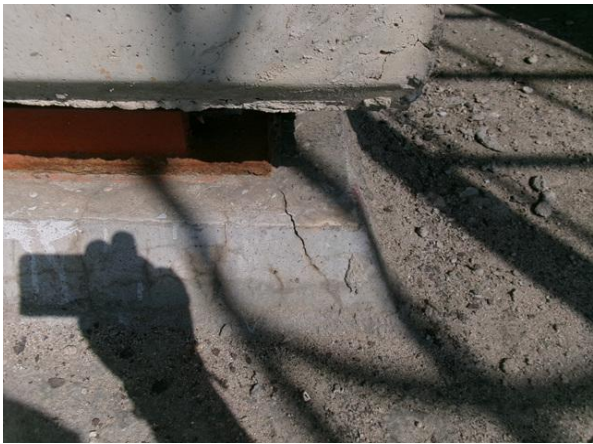
| 손상현황 | P4-SH5 몰탈 파손(0.1×0.2) | 손상현황 | P4-SH6 플레이트 부식 |
| 원 인 | 시공미흡 | 원 인 | 장기공용, 외부 우수유입 등 |

| 조치방안 | 주의관찰 후 단면보수 | 조치방안 | 주의관찰 후 재도장 |

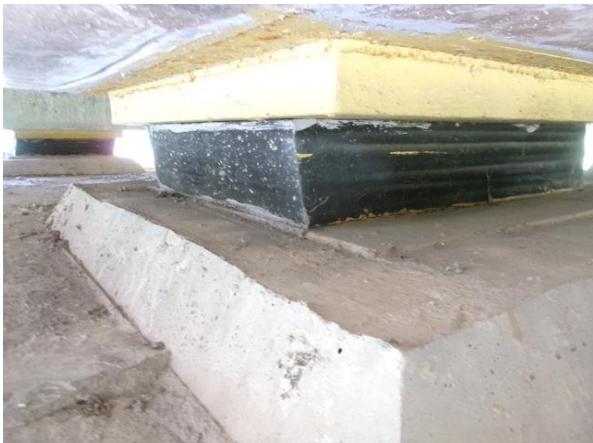
| 손상현황 | P4-SH8 고무재 밀림 | 손상현황 | P4-SH10 몰탈 균열(0.1mm/0.2m) |
| 원 인 | 시공미흡, 장기공용 | 원 인 | 건조수축, 다짐미흡 등 |

| 조치방안 | 주의관찰 | 조치방안 | 주의관찰 후 표면처리 |

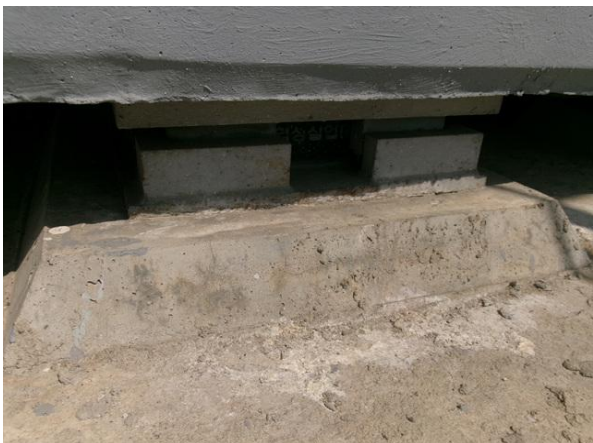
| 손상현황 | P5-SH5 몰탈 망상균열(0.2×0.6) | 손상현황 | P5-SH10 몰탈 균열(0.3mm/0.2m) |
| 원 인 | 건조수축, 다짐미흡 등 | 원 인 | 건조수축, 다짐미흡 등 |

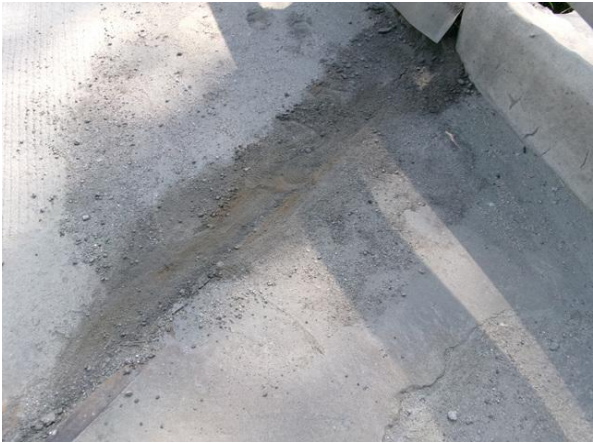
| 손상현황 | A1 유간 토사퇴적(11.0) | 손상현황 | A1 차수판 변형(1EA) |
| 원 인 | 장기공용 등 | 원 인 | 외부충격 |

| 조치방안 | 정비 | 조치방안 | 주의관찰 |

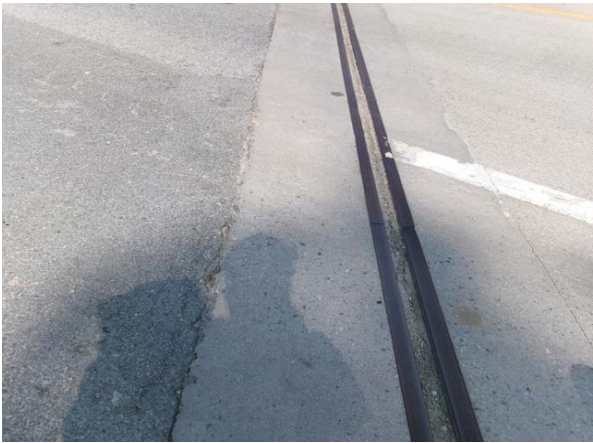
| 손상현황 | A1 후타재 망상균열(0.5×8.0) | 손상현황 | A1 후타재 균열(0.1mm×0.6m) |
| 원 인 | 건조수축, 다짐미흡 등 | 원 인 | 건조수축, 다짐미흡 등 |

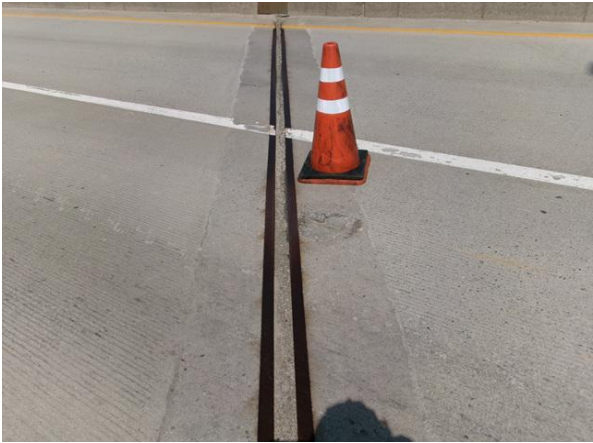
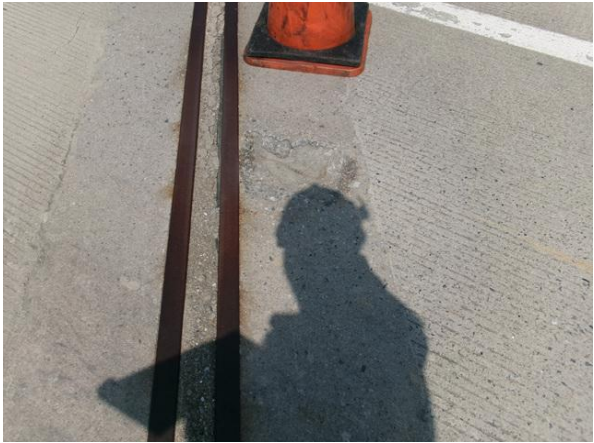
| 손상현황 | P4 후타재 파손(0.3×0.3) | 손상현황 | P4 후타재 파손(0.3×0.3) |
| 원 인 | 장기공용, 중차량 반복통행 등 | 원 인 | 장기공용, 중차량 반복통행 등 |

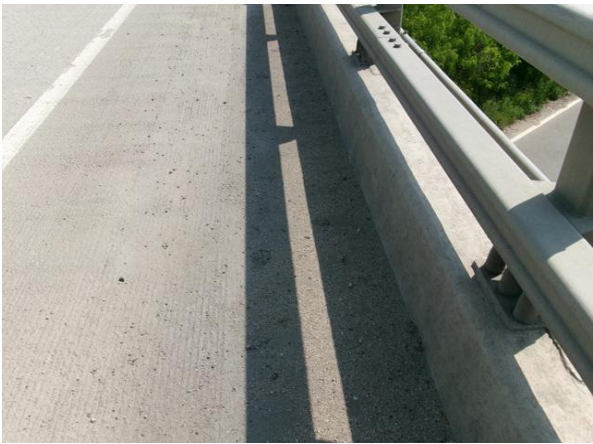
| 손상현황 | S7 토사퇴적 (0.5×30.4) | 손상현황 | S4 포장 균열 (0.5) |
| 원 인 | 장기공용 | 원 인 | 장기공용, 건조수축 등 |

| 조치방안 | 정비 | 조치방안 | 주의관찰 |

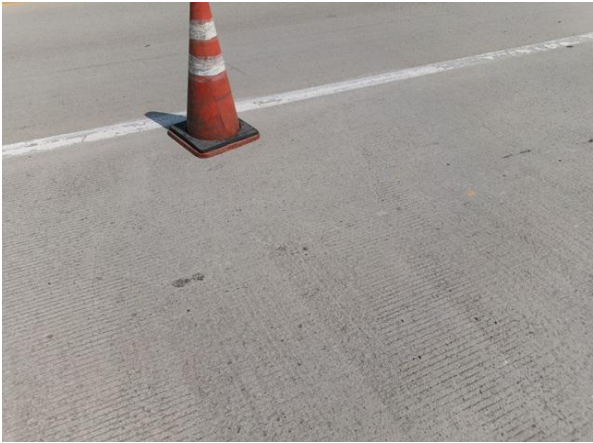
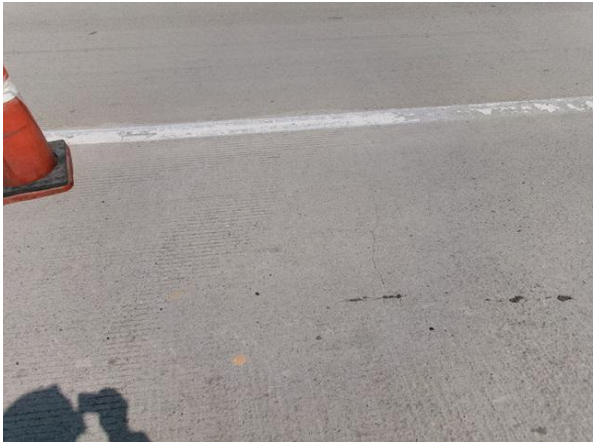
| 손상현황 | S7 포장 망상균열 (2.0×2.0) | 손상현황 | S7 포장 망상균열 (2.0×2.0) |
| 원 인 | 장기공용, 건조수축 등 | 원 인 | 장기공용, 건조수축 등 |

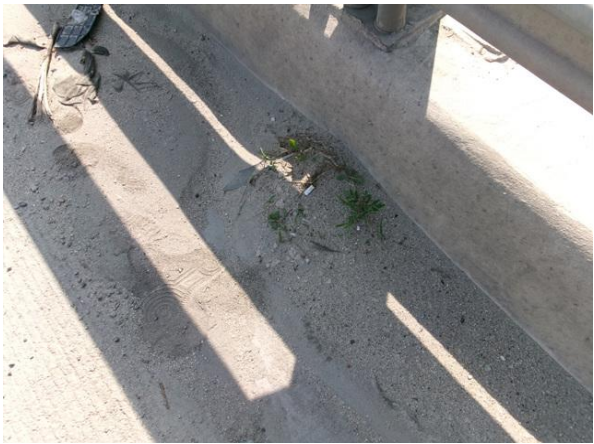
| 손상현황 | S1 배수구 막힘 | 손상현황 | S1 배수구 막힘 |
| 원 인 | 장기공용, 비산물퇴적 | 원 인 | 장기공용, 비산물퇴적 |

| 조치방안 | 정비 | 조치방안 | 정비 |

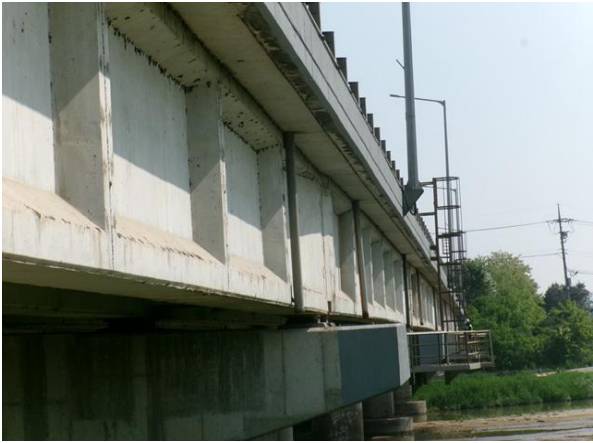
| 손상현황 | S2 배수구 길이부족 | 손상현황 | S2 배수구 막힘 |
| 원 인 | 시공미흡 | 원 인 | 장기공용, 비산물퇴적 |

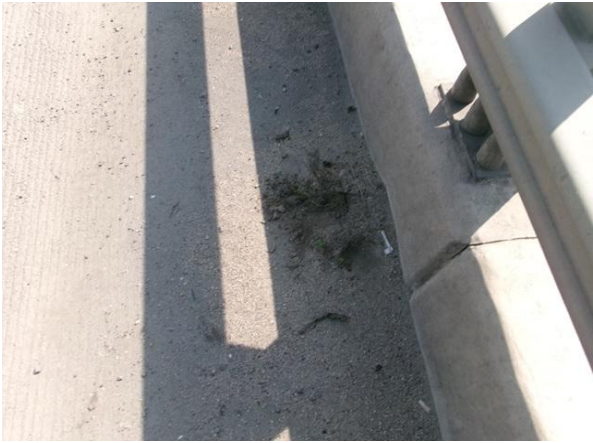
| 손상현황 | S4 그레이팅 망실 | 손상현황 | S4 배수구 막힘 |
| 원 인 | 공용중 열화 | 원 인 | 장기공용, 비산물퇴적 |

| 조치방안 | 정비 | 조치방안 | 정비 |

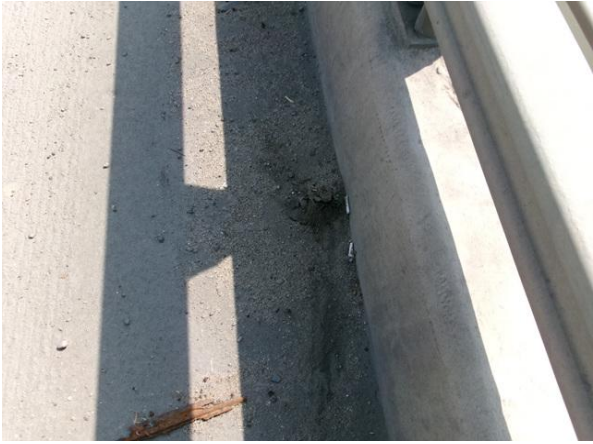
| 손상현황 | S6 배수구 막힘 | 손상현황 | S7 배수구 막힘 |
| 원 인 | 장기공용, 비산물퇴적 | 원 인 | 장기공용, 비산물퇴적 |

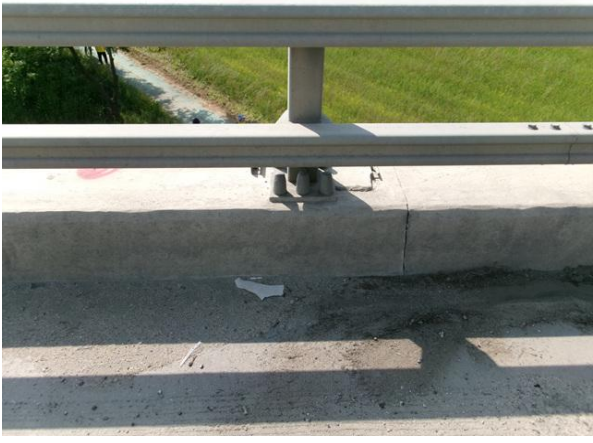
| 손상현황 | S2 균열 보수 | 손상현황 | S3 중분대 균열(0.3mm/0.3m) |
| 원 인 | - | 원 인 | 건조수축, 장기공용 등 |

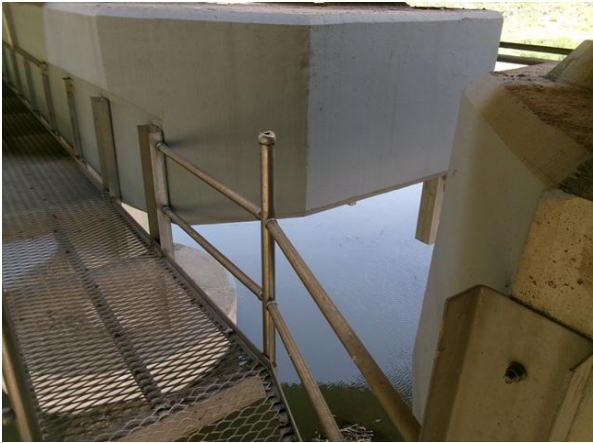
| 손상현황 | P4 난간 파손(1EA) | 손상현황 | P3 통로변형 보수 |
| 원 인 | 시공미흡, 외부충격 | 원 인 | - |

- 점검시설은 현재 전반적으로 양호한 상태이며, 금회 점검통로 변형은 보수된 상태로 확인되었으며, 난간 파손의 경우 진전은 없는 상태로 확인되었고, 주의관찰 후 진전시 교체가 필요할 것으로 판단된다. 점검시설의 경우 주기적인 점검을 통한 손상의 발생여부 확인 등의 유지관리가 필요할 것으로 사료된다.

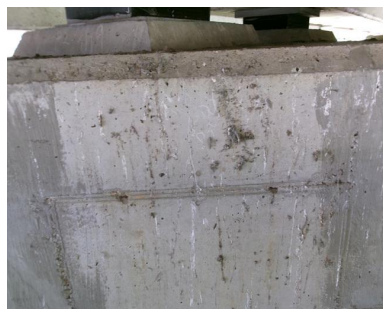
| ① 교대 폭 0.3mm이상 균열 - 진전 여부확인 | | ② 기초 침식 - 진전 여부확인 |

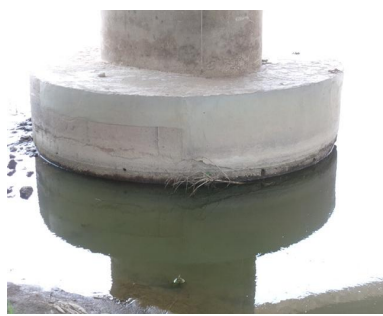
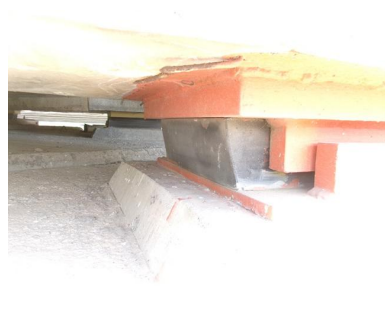
| ② 기초 침식 - 진전 여부확인 | ③ 교량받침 고무재 밀림 - 진전 여부확인 | |
