## 2. 청미교[하]

## 2. 청미교(하)

본 시설물은 경기도 안성시 일죽면 송천리에 위치한 교량으로 1998년 12월 31일에 준공되어 약 25년이 경과한 시설물로 총 연장 212.8m, 폭 10.8m의 2차로로 시공되어 있다.

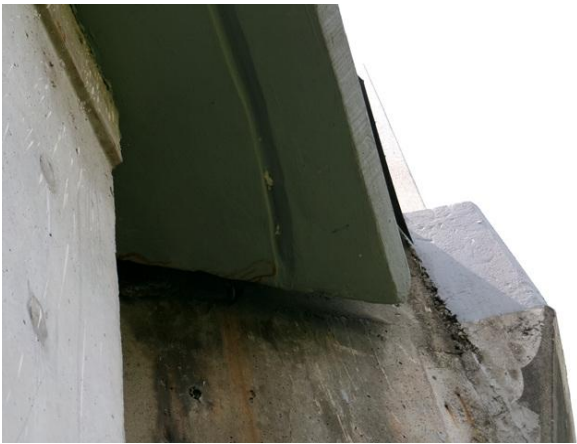
| 손상현황 | S1 들뜸 보수 | 손상현황 | S3 망상균열 보수 |
| 원 인 | - | 원 인 | - |

| 조치방안 | 보수 상태양호 | 조치방안 | 보수 상태양호 |

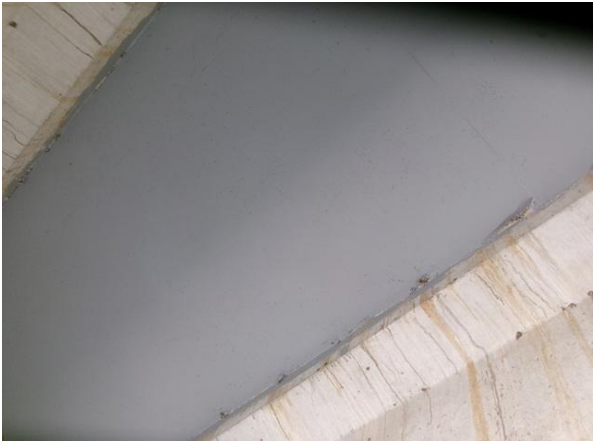
| 손상현황 | S3 망상균열 보수 | 손상현황 | S4 망상균열 보수 |
| 원 인 | - | 원 인 | - |

| 조치방안 | 보수 상태양호 | 조치방안 | 보수 상태양호 |

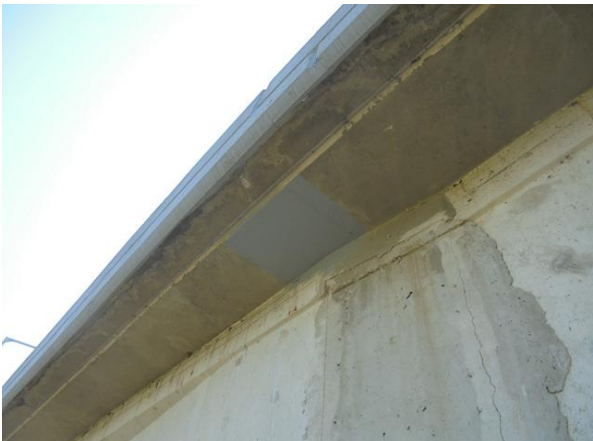
| 손상현황 | S4 재료분리 보수 | 손상현황 | S4 균열 및 재료분리 보수 |
| 원 인 | - | 원 인 | - |

| 조치방안 | 보수 상태양호 | 조치방안 | 보수 상태양호 |

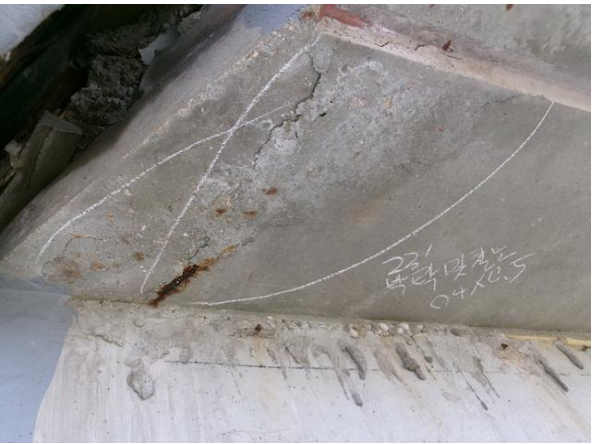
| 손상현황 | S4 박락 및 철근노출(0.4×0.5) | 손상현황 | S4 파손 보수 |
| 원 인 | 피복부족, 외부 우수유입, 공용중 열화 | 원 인 | - |

| 조치방안 | 단면보수+방청 | 조치방안 | 보수 상태양호 |

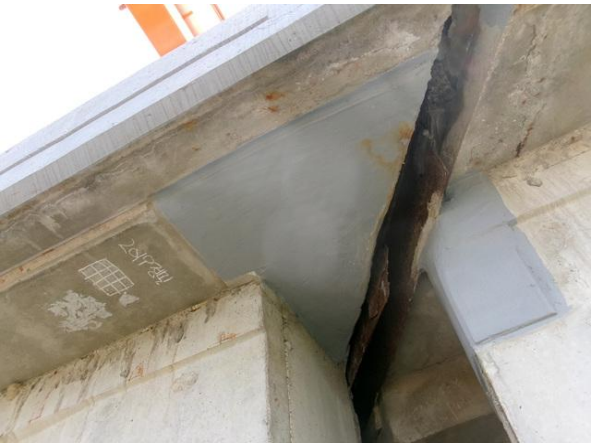
| 손상현황 | S5 철근노출 보수 | 손상현황 | S6 파손 보수 |
| 원 인 | - | 원 인 | - |

| 조치방안 | 보수 상태양호 | 조치방안 | 보수 상태양호 |

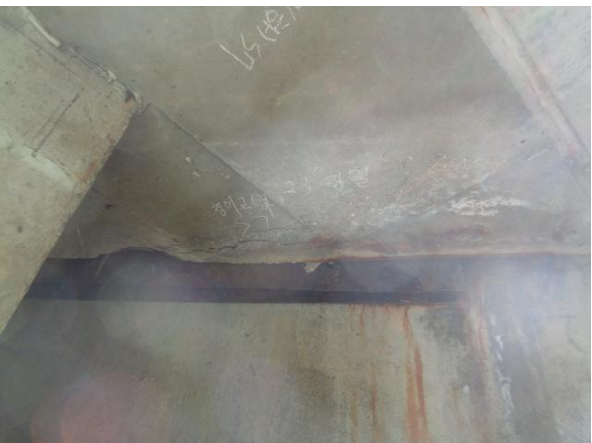
| 손상현황 | S7 들뜸 (0.1×0.3) | 손상현황 | S7 들뜸 (0.1×0.3) |
| 원 인 | 외부 우수유입, 공용중 열화 | 원 인 | 외부 우수유입, 공용중 열화 |

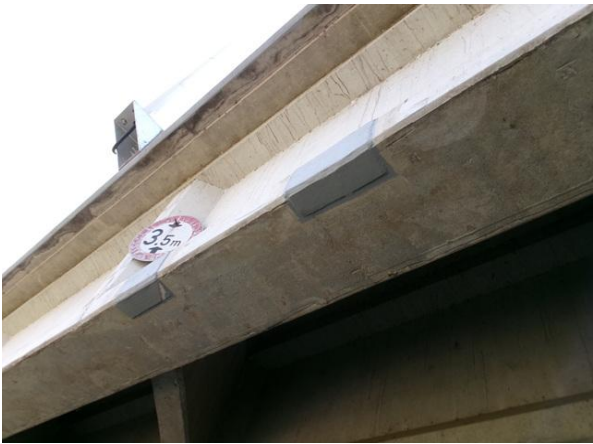
| 손상현황 | S1-G1 파손 보수 | 손상현황 | S1-G5 굽힘 보수 |
| 원 인 | - | 원 인 | - |

| 조치방안 | 보수상태 양호 | 조치방안 | 보수상태 양호 |

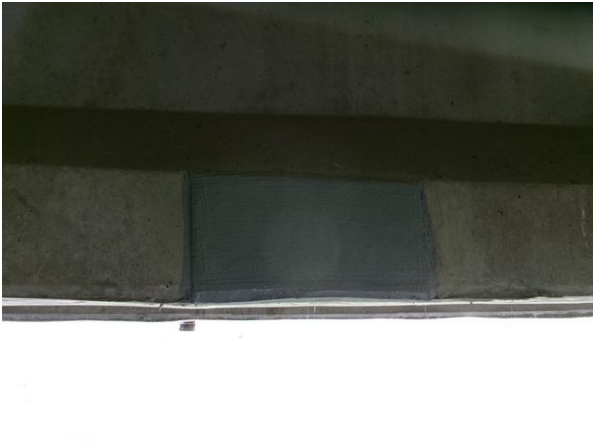
| 손상현황 | S3-G2 박락 보수 | 손상현황 | S4-G1 박리 보수 |
| 원 인 | - | 원 인 | - |

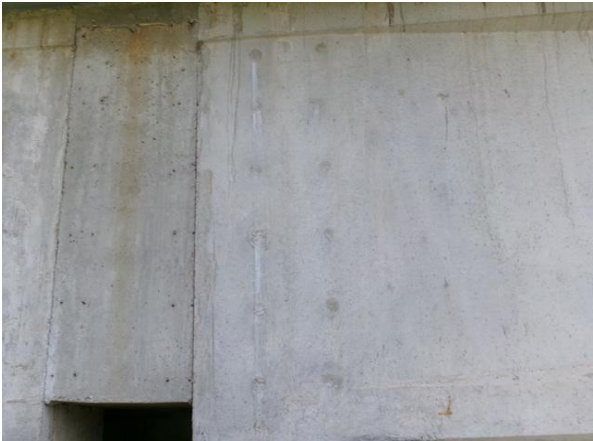
| 손상현황 | S6-G1 백태(0.2×2.0) | 손상현황 | S6-G2 파손 보수 |
| 원 인 | 습기흡착 및 외부 우수유입 | 원 인 | - |

| 조치방안 | 주의관찰 | 조치방안 | 보수상태 양호 |

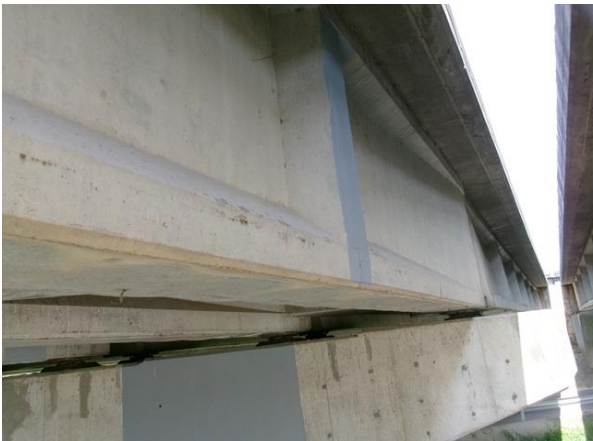
| 손상현황 | S6-G5 철근노출 보수 | 손상현황 | S7-G1 파손 보수 |
| 원 인 | - | 원 인 | - |

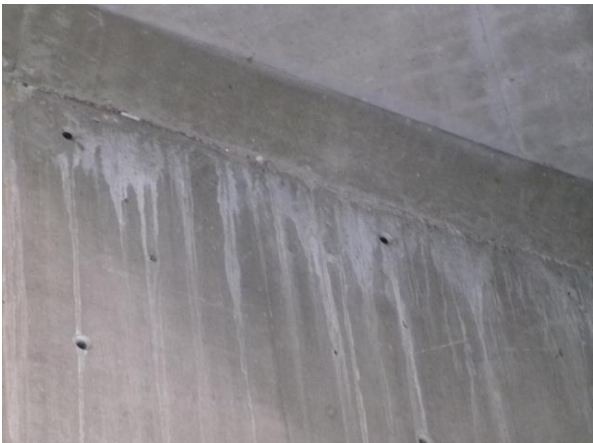
| 손상현황 | S1 백태(1.5×2.0) | 손상현황 | S3 균열(0.3mm/2.0m) |
| 원 인 | 습기흡착 및 외부 우수유입 | 원 인 | 건조수축, 공용중 열화 등 |

| 조치방안 | 주의관찰 | 조치방안 | 주의관찰 후 주입보수 |

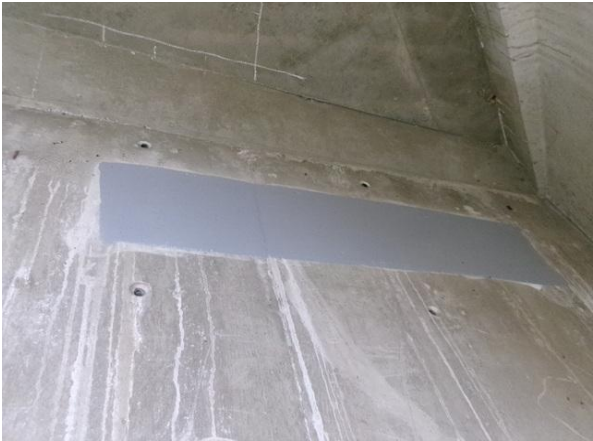
| 손상현황 | S5 균열 보수 | 손상현황 | S6 들뜸 보수 |
| 원 인 | - | 원 인 | - |

| 조치방안 | 보수상태 양호 | 조치방안 | 보수상태 양호 |

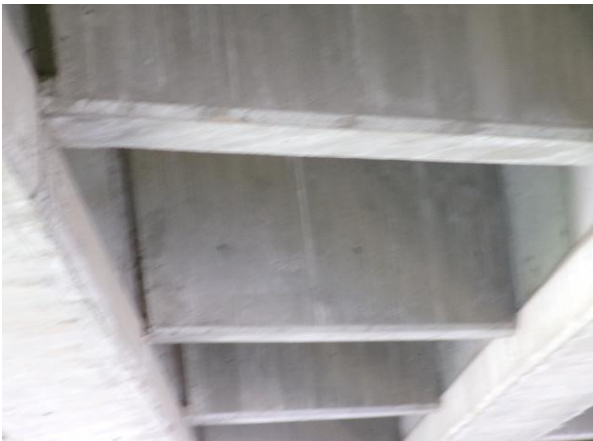
| 손상현황 | S7 백태 (0.1×1.5) | 손상현황 | S7 백태 (0.1×1.5) |
| 원 인 | 습기흡착 및 외부 우수유입 | 원 인 | 습기흡착 및 외부 우수유입 |

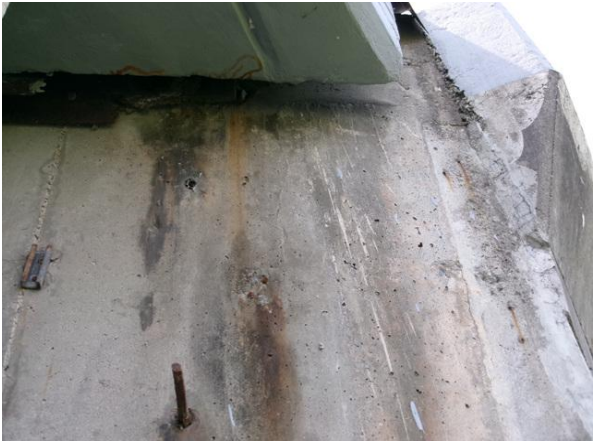
| 손상현황 | A1 균열(0.2mm/0.8m) | 손상현황 | A1 철근 미처리(0.1×0.1) |
| 원 인 | 건조수축, 장기공용 등 | 원 인 | 시공미흡 |

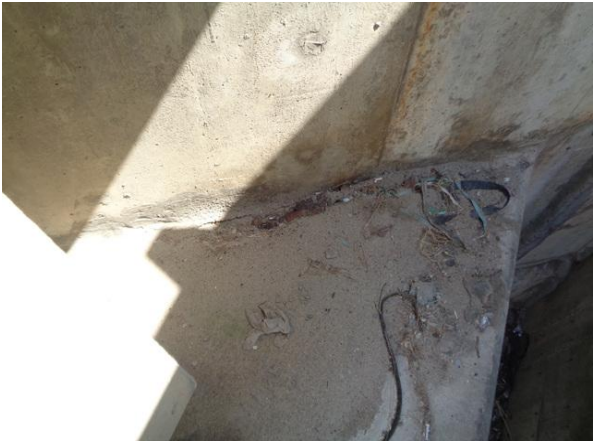
| 손상현황 | A2 이물질퇴적(0.8×0.8) | 손상현황 | A2 표면오염 보수 |
| 원 인 | 장기공용, 비산물퇴적 | 원 인 | - |

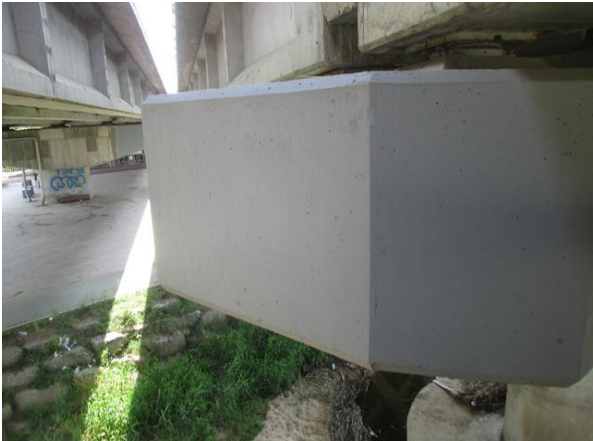
| 손상현황 | P2 표면오염 보수 | 손상현황 | P3 코핑부 균열(0.1mm/0.2m) |
| 원 인 | - | 원 인 | 건조수축, 다짐미흡 등 |

| 조치방안 | 보수상태 양호 | 조치방안 | 주의관찰 |

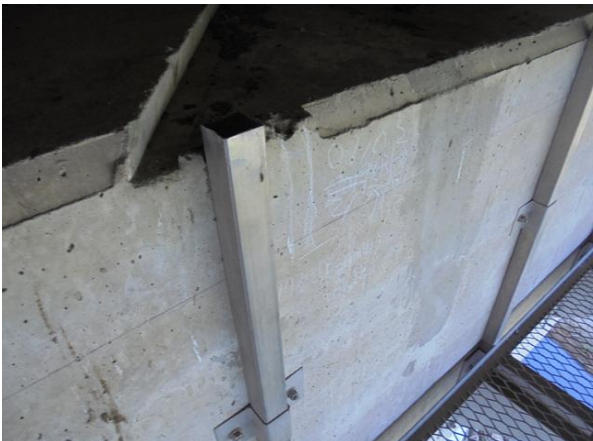
| 손상현황 | P3 코핑부 균열(0.1mm/0.2m) | 손상현황 | P3 표면오염 보수 |
| 원 인 | 건조수축, 다짐미흡 등 | 원 인 | - |

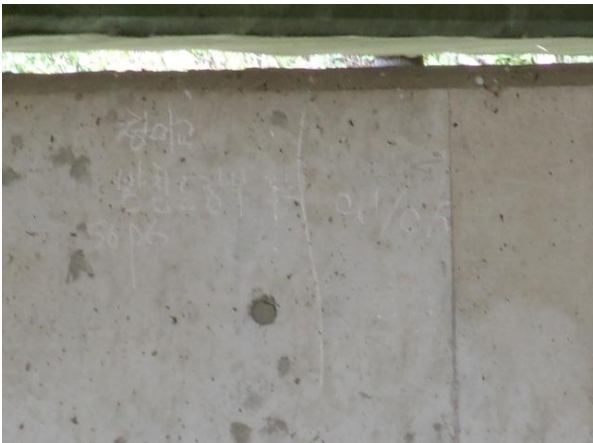
| 손상현황 | P6 코핑부 균열(0.1mm/0.5m) | 손상현황 | P6 코핑부 균열(0.1mm/0.8m) |
| 원 인 | 건조수축, 다짐미흡 등 | 원 인 | 건조수축, 다짐미흡 등 |

| 조치방안 | 주의관찰 | 조치방안 | 주의관찰 |

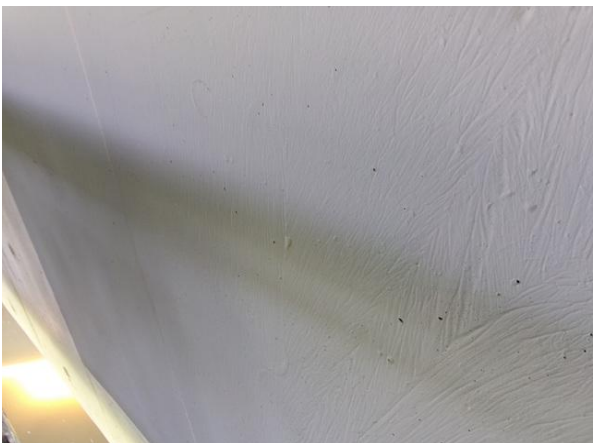
| 손상현황 | P6 균열 보수 | 손상현황 | P6 균열 보수 |
| 원 인 | - | 원 인 | - |

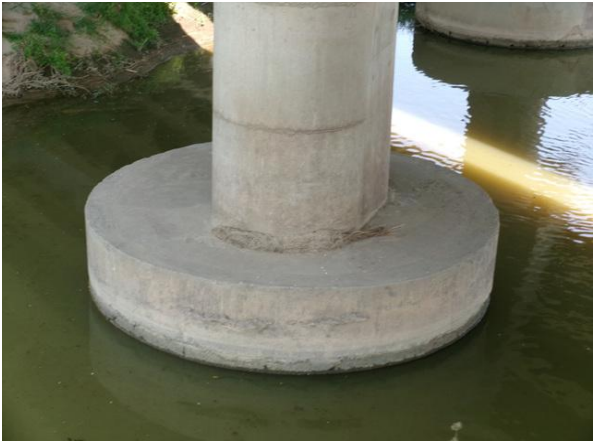
| 손상현황 | P6 기초부 이물질퇴적(1.0×5.0) | 손상현황 | P6 기초부 하부 침식(1.0×15.0) |
| 원 인 | 하천 토사퇴적 | 원 인 | 하천부 유속에 의한 손상 |

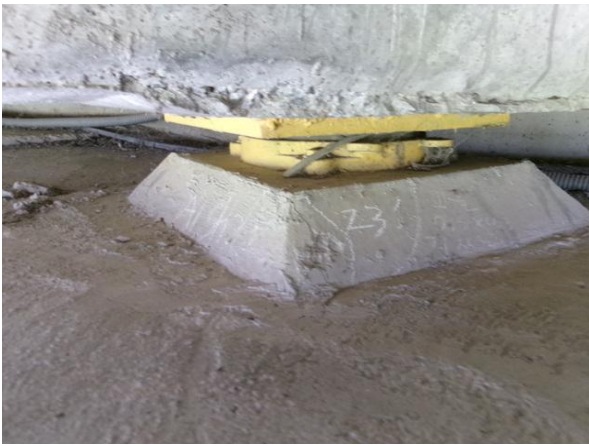
| 손상현황 | A1-SH3 몰탈 파손(0.3×0.3) | 손상현황 | A2 플레이트 부식 |
| 원 인 | 외부충격 | 원 인 | 장기공용, 외부 우수유입 등 |

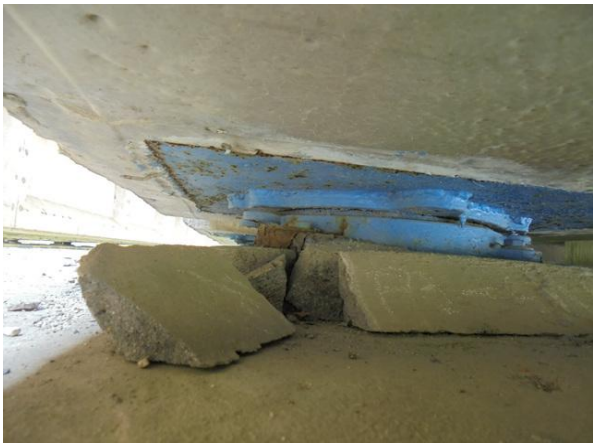
| 손상현황 | P4-SH1 플레이트 부식 | 손상현황 | P4-SH6 몰탈 파손(0.1×0.5) |
| 원 인 | 장기공용, 외부 우수유입 등 | 원 인 | 외부충격 |

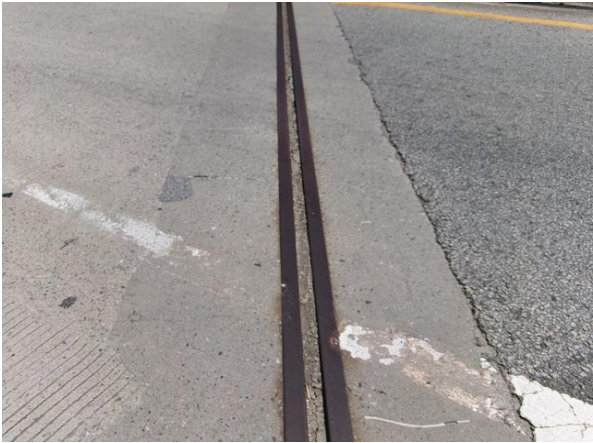
| 손상현황 | A1 유간 토사퇴적(11.0) | 손상현황 | A1 후타재 균열(0.2mm/15.4m) |
| 원 인 | 장기공용, 비산물퇴적 등 | 원 인 | 건조수축, 다짐미흡 등 |

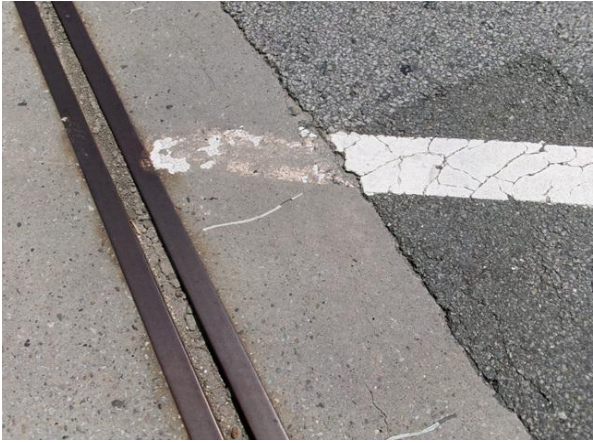
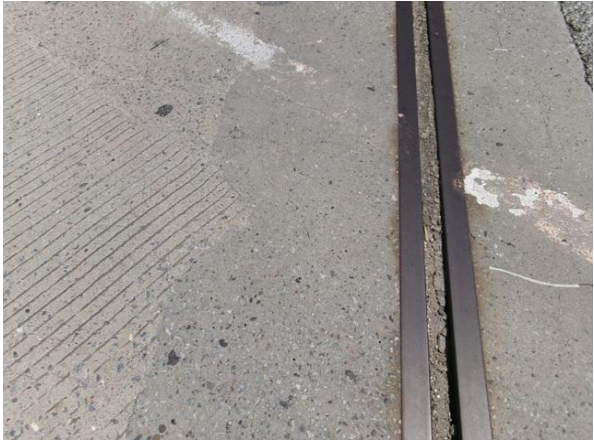
| 손상현황 | A1 후타재 망상균열(0.5×11.0) | 손상현황 | A1 후타재 망상균열(0.5×11.0) |
| 원 인 | 건조수축, 다짐미흡 등 | 원 인 | 건조수축, 다짐미흡 등 |

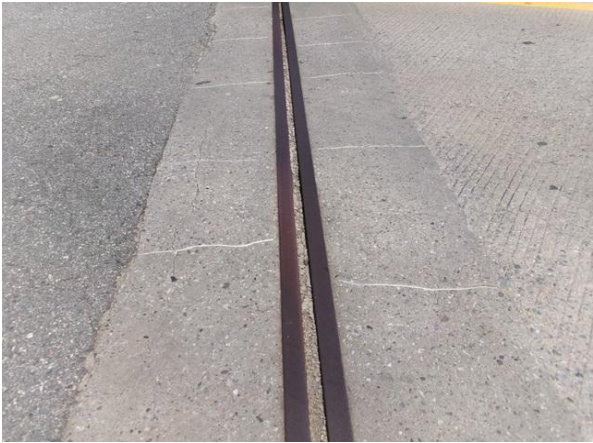
| 손상현황 | A2 유간 토사퇴적(11.0) | 손상현황 | A2 차수관 변형(1EA) |
| 원 인 | 장기공용, 비산물퇴적 등 | 원 인 | 외부충격 |

| 조치방안 | 정비 | 조치방안 | 주의관찰 |

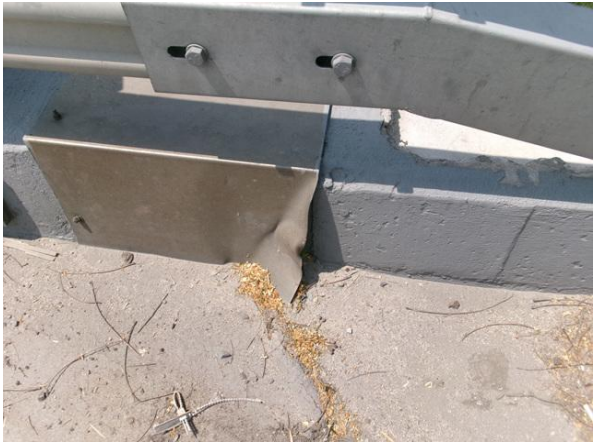
- 전회 점검에서 조사된 후타재 균열 및 망상균열, 유간 토사퇴적이 확인되었고 손상의 진전은 미미한 상태로 판단되며, 금회 본체 부식, 차수판 변형이 신규손상으로 추가 조사되었다.

- 후타재 발생한 균열 및 망상균열의 경우, 초기 건조수축 및 다짐미흡 등에 의한 손상으로 전회 대비 진전은 없는 것으로 판단되며, 주기적인 점검을 통한 주의관찰 후 손상의 진전시 표면처리 등의 일괄 보수를 실시하는 유지관리가 필요할 것으로 사료된다.
- 조사된 유간 토사퇴적, 차수판 변형, 본체 부식의 경우 공용기간 증가, 외부충격, 우수유입 등에 의한 손상으로 판단되며, 유간 토사퇴적의 경우 신축이음장치의 원활한 기능을 위하여 주기적인 정비 등의 조치를 실시하고, 차수판 변형, 본체 부식은 주기적인 점검을 통한 손상의 진전여부를 확인하는 유지관리가 필요하다.

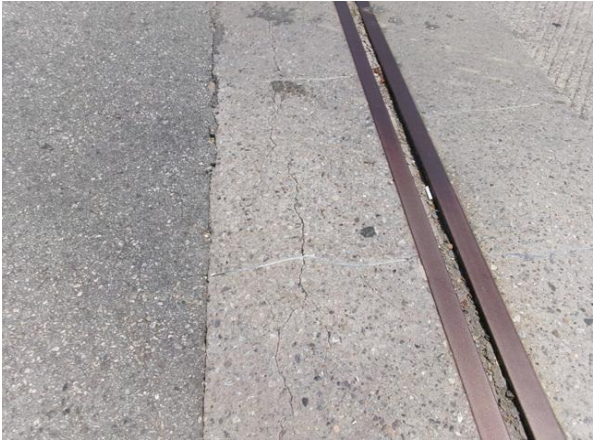
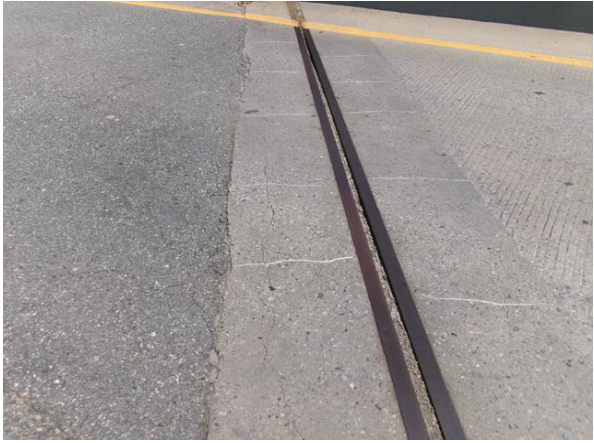
| 손상현황 | A2 후타재 균열(0.2mm/8.0m) | 손상현황 | A2 후타재 균열(0.5mm/10.8m) |
| 원 인 | 건조수축, 다짐미흡 등 | 원 인 | 건조수축, 다짐미흡 등 |

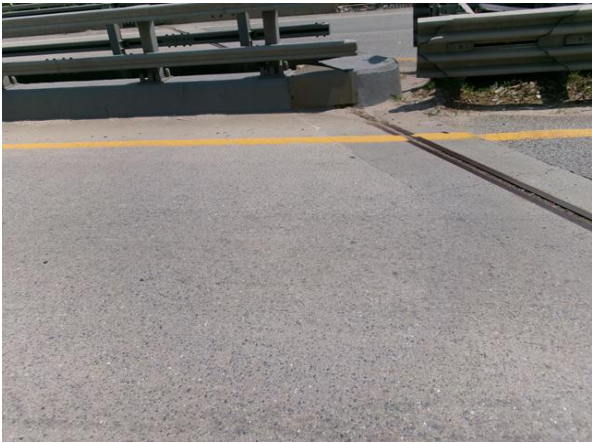
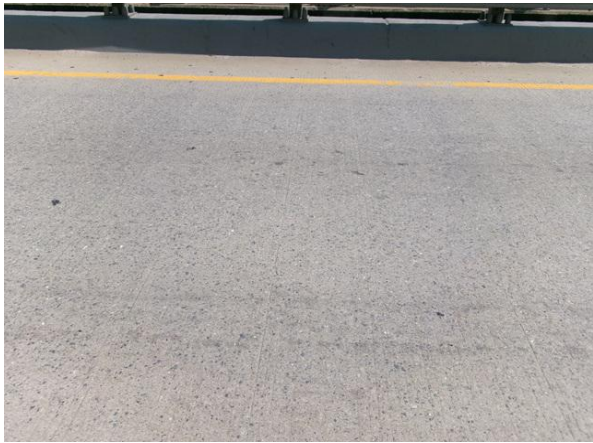
| 손상현황 | S1 포장 균열 (2.0) | 손상현황 | S1 포장 균열 (2.5) |
| 원 인 | 장기공용 | 원 인 | 장기공용 |

| 조치방안 | 주의관찰 | 조치방안 | 주의관찰 |

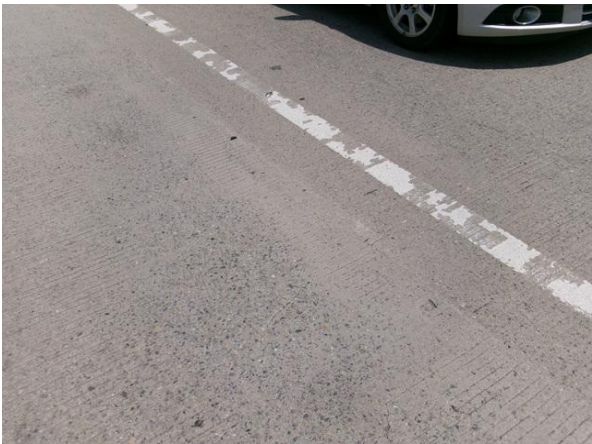
| 손상현황 | S2 포장 망상균열 (2.0×1.0) | 손상현황 | S2 포장 균열 (10.0) |
| 원 인 | 장기공용 | 원 인 | 장기공용 |

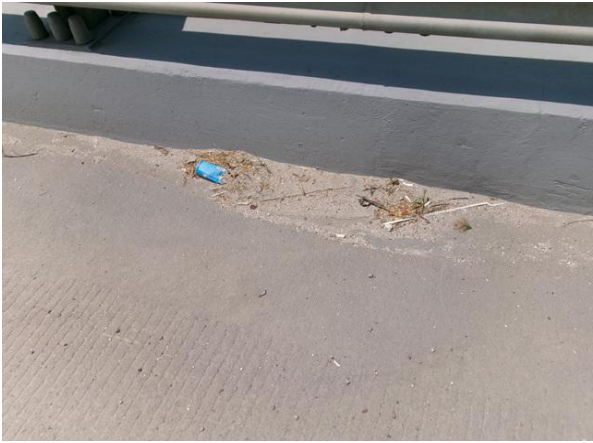
| 손상현황 | S2 배수구 막힘 | 손상현황 | S3 배수관 부식 |
| 원 인 | 공용기간 증가, 비산물퇴적 등 | 원 인 | 공용중 열화, 우수유입 |

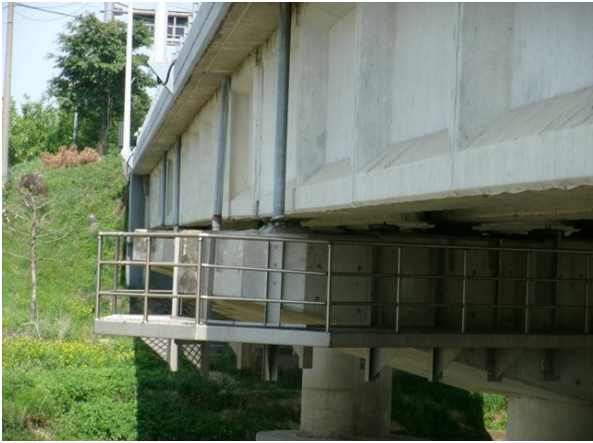
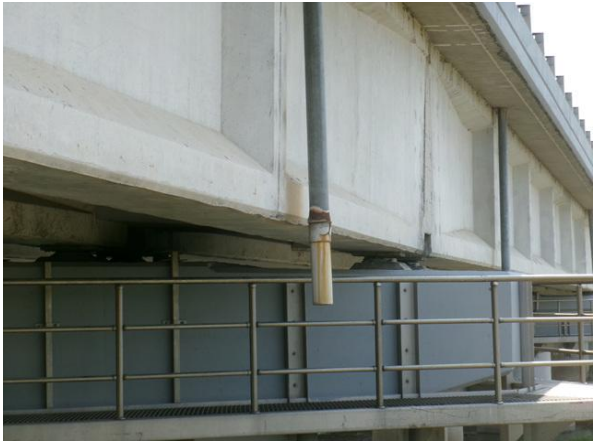
| 손상현황 | S5 배수관 부식 | 손상현황 | S6 배수관 부식 |
| 원 인 | 공용중 열화, 우수유입 | 원 인 | 공용중 열화, 우수유입 |

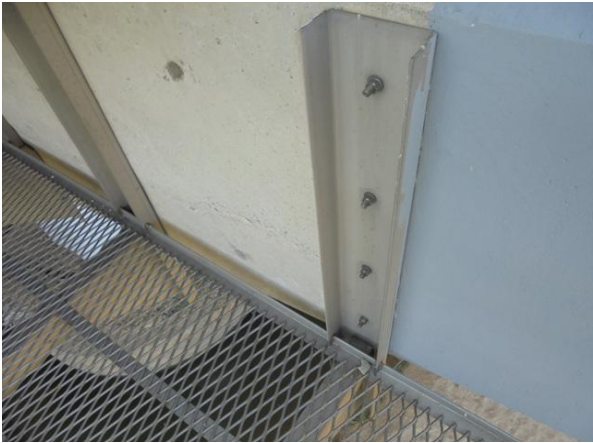
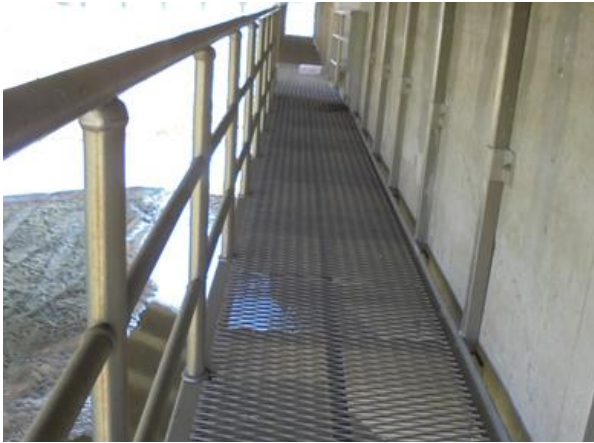
| 손상현황 | 점검통로 상태양호 | 손상현황 | 점검통로 상태양호 |

- 점검시설은 손상이 없는 상태로 확인되었다.
