## 1. 청미교(상)

## 손상현황 사진

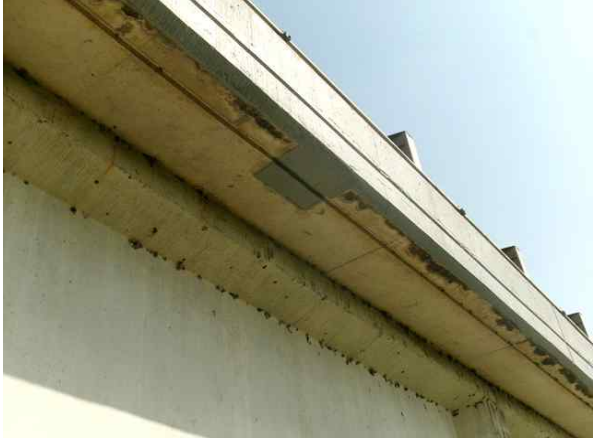
| <p>S1 들뜸 보수</p> | <p>S2 재료분리 보수</p> |

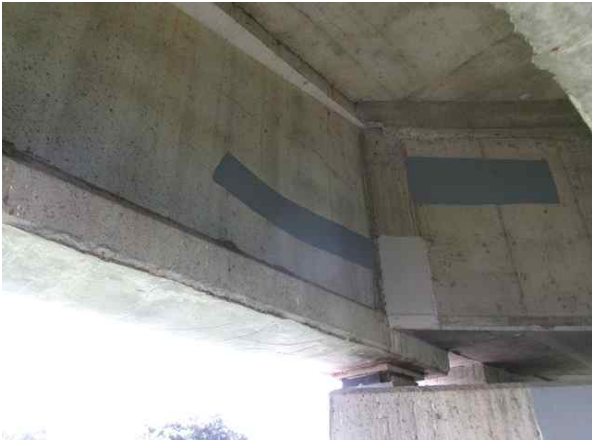
| S3-G1 균열 보수 | S4-G1 망상균열 보수 |

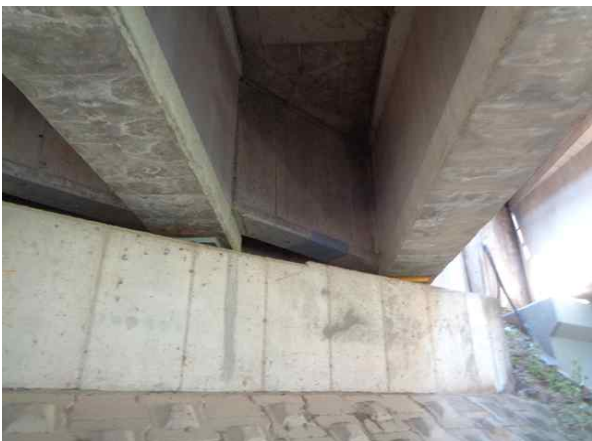
| S1 재료분리 보수 | S2 재료분리 보수 |

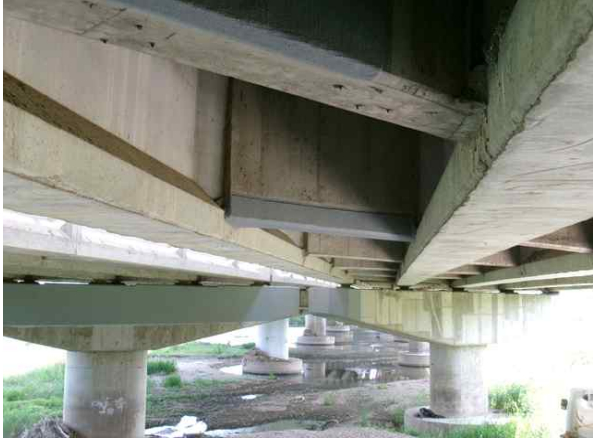
| S2 재료분리 보수 | S3 거꾸집 미제거 보수 |

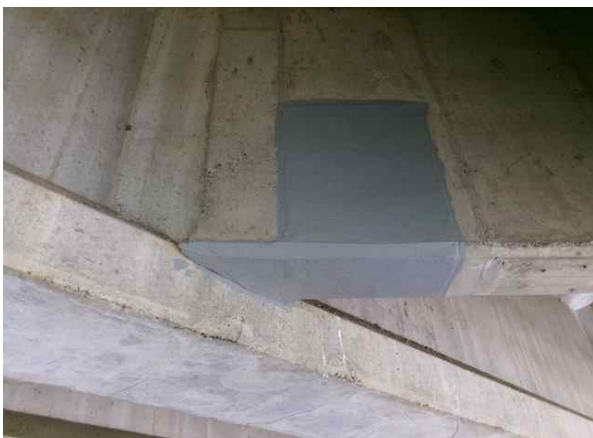
| S4 재료분리 보수 | S6 재료분리 보수 |

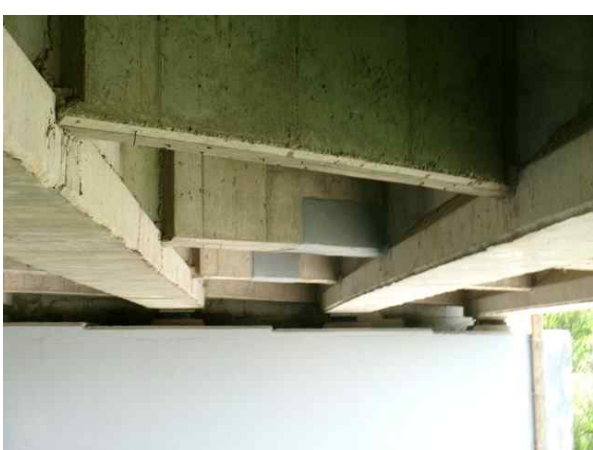
| S7 재료분리 보수 | A2 이물질퇴적(1.0×1.0) |

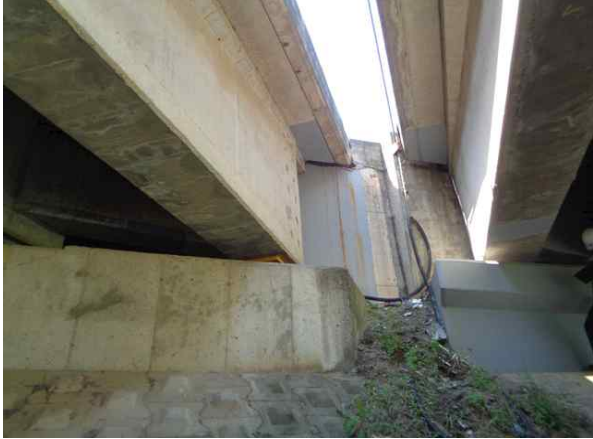
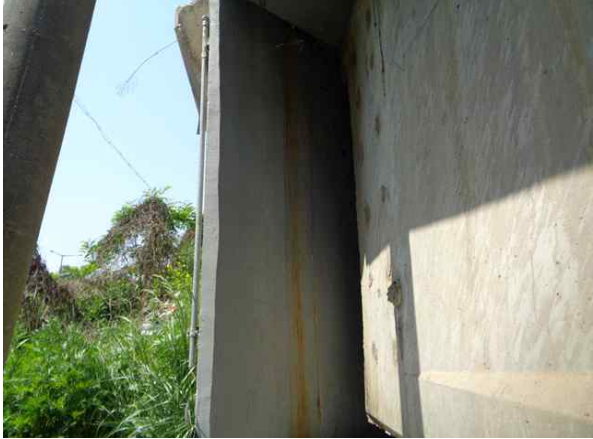
| A1 표면오염 보수 | A1 표면오염 보수 |

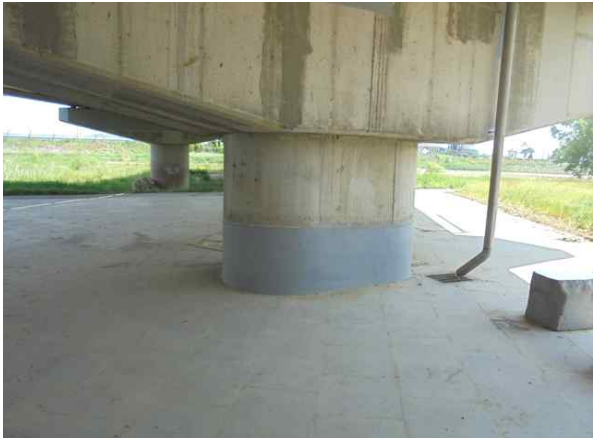
| P1 기둥부 표면열화 보수 | P1 코핑부 균열 보수 |

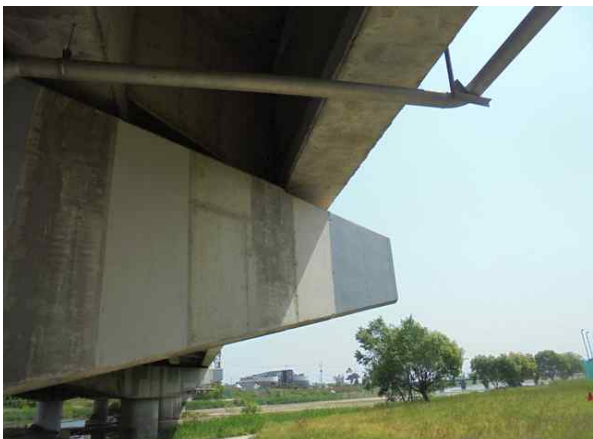
| P1 코핑부 오염 보수 | P1 코핑부 균열(0.2mm/0.5m) |

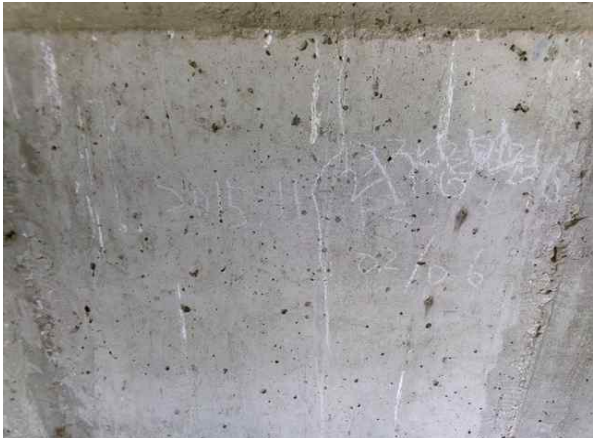
| P2 코핑부 균열(0.2mm/0.6m) | P2 코핑부 균열(0.2mm/1.0m) |

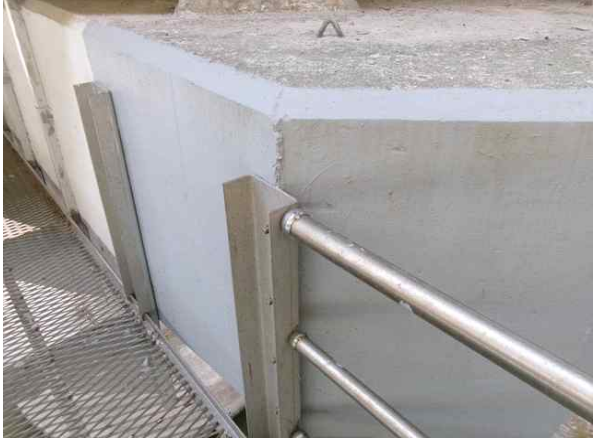
| <p>P4 코평부 균열(0.2mm/0.5m)</p> | <p>P4 균열 보수</p> |

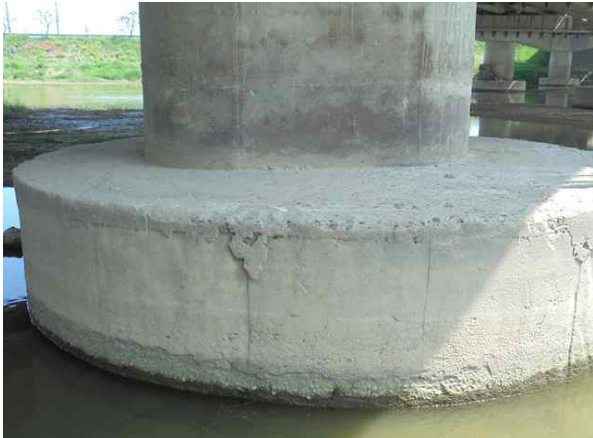
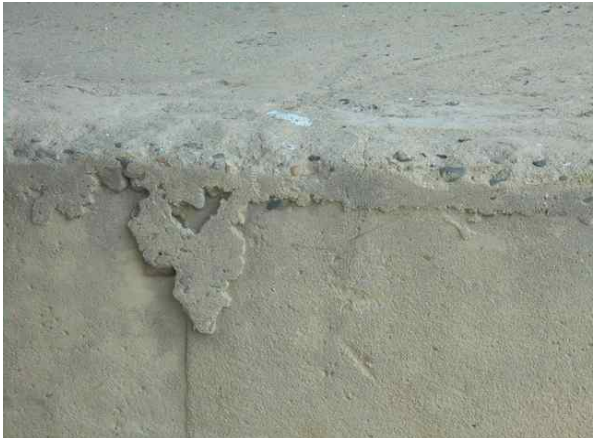
| <p>P3 기초부 균열(0.2mm/0.8m)</p> | <p>P3 기초부 균열(0.2mm/0.8m)</p> |

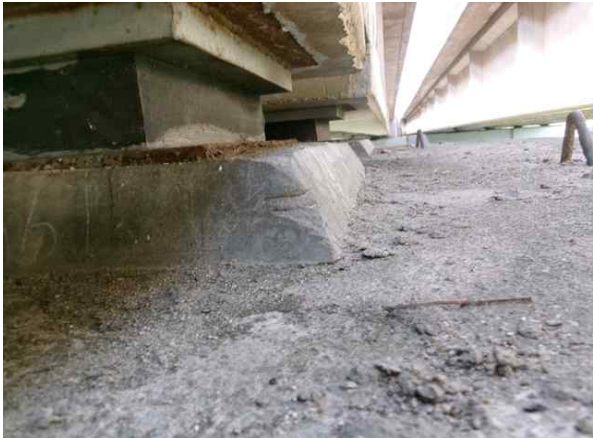
| P2-SH6 몰탈 파손(0.1×0.1) | P2-SH6 플레이트 부식 |

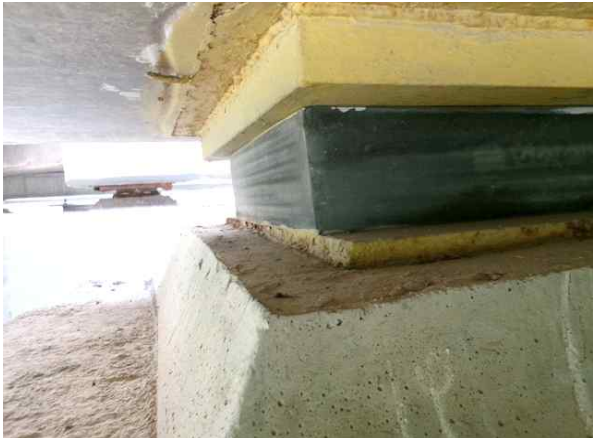
| <p>P4-SH1 고무재 밀림</p> | <p>P4-SH1 몰탈 균열(0.3mm/0.1m)</p> |

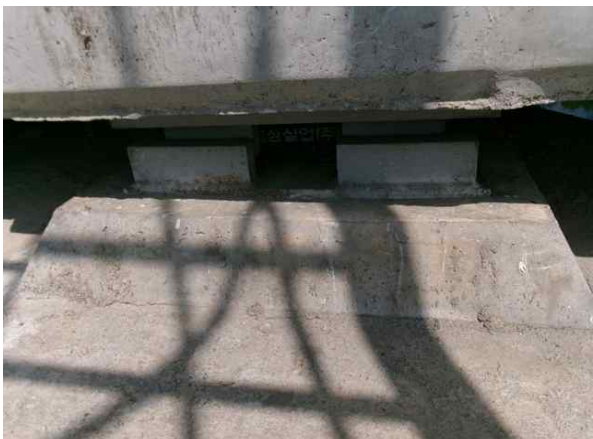
| P5-SH5 몰탈 망상균열(0.2×0.6) | P5-SH10 몰탈 균열(0.3mm/0.2m) |

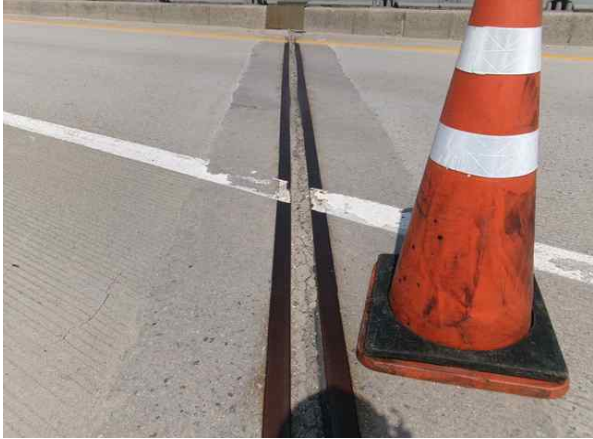
| P4 유간 토사퇴적(11.0) | P4 후타재 망상균열(0.3×10.8) |

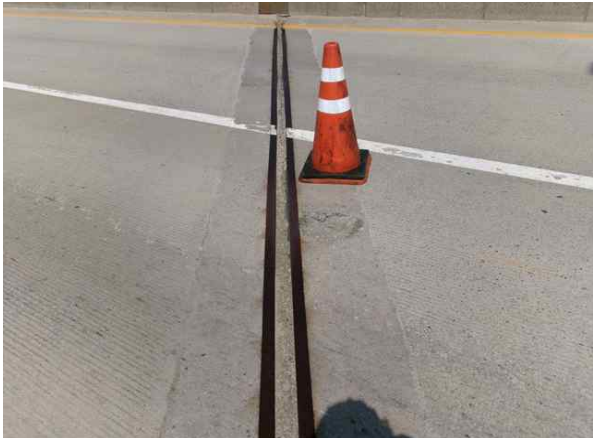
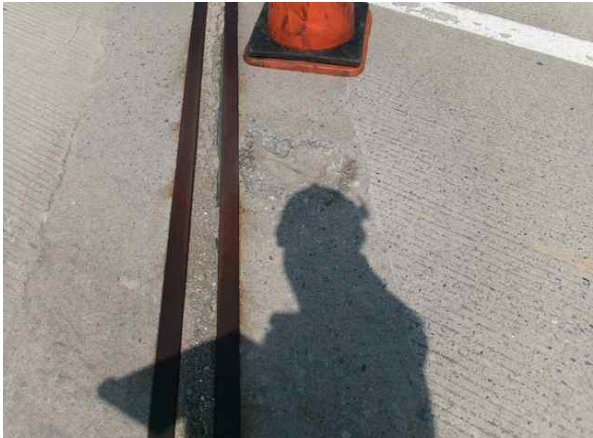
| P4 후타재 파손(0.3×0.3) | P4 후타재 파손(0.3×0.3) |

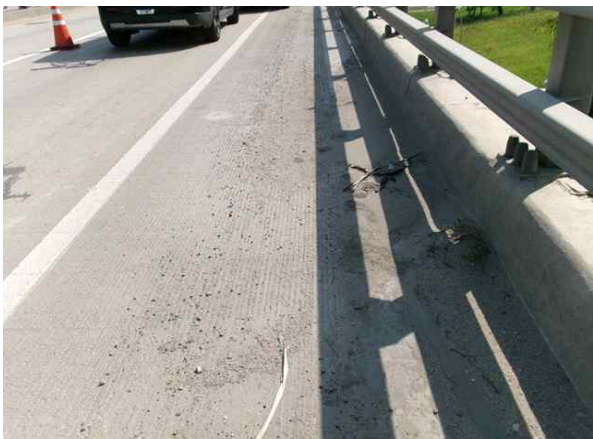
| S1 토사퇴적(0.5×30.4) | S2 토사퇴적(0.5×30.3) |

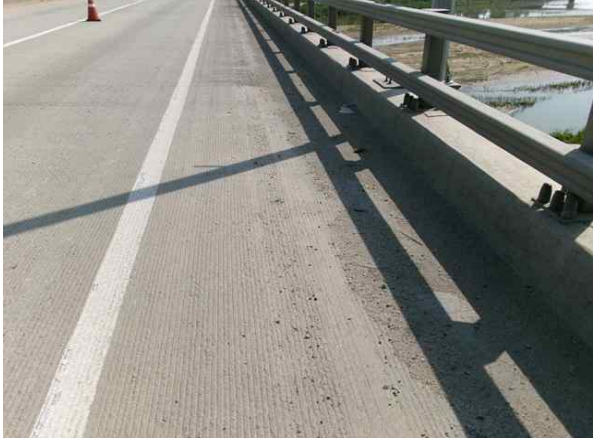
| S3 토사퇴적 (0.5×30.3) | S4 포장 균열(0.5) |

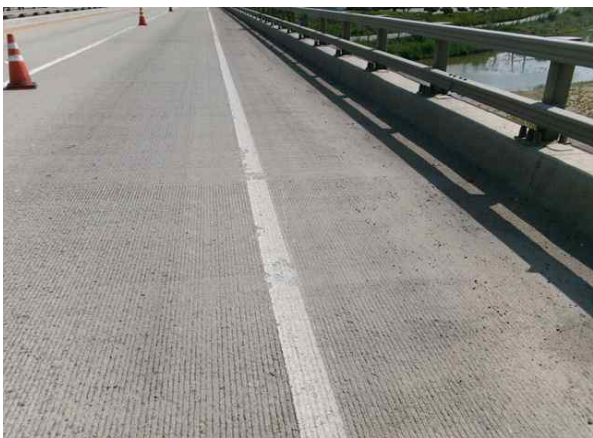
| S5 토사퇴적 (0.5×30.3) | S6 토사퇴적 (0.5×30.3) |

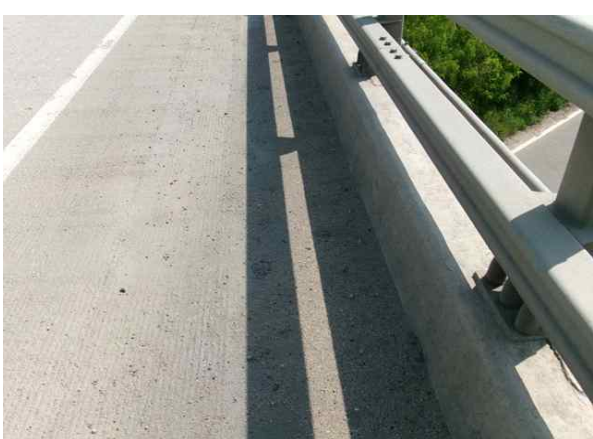
| S7 토사퇴적 (0.5×30.4) | S4 포장 균열(0.5) |

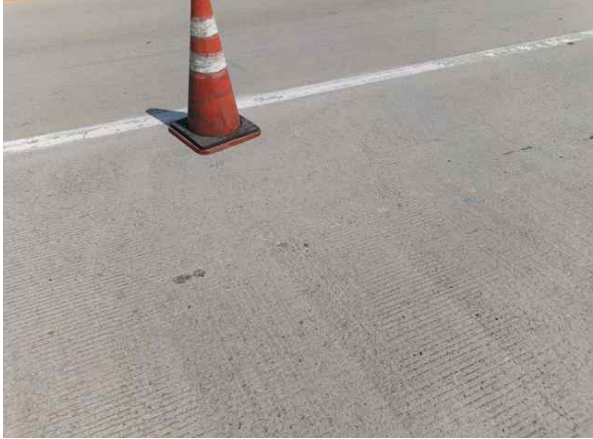
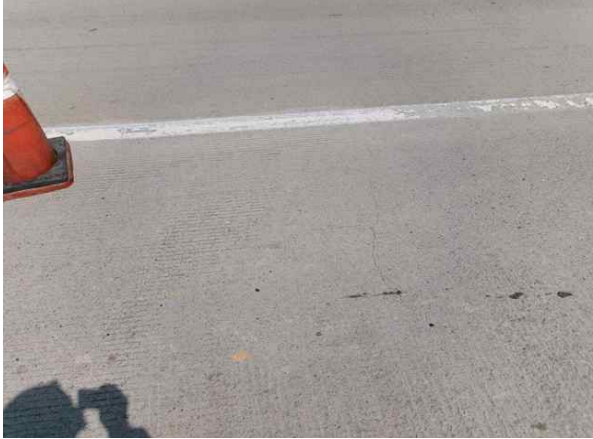
| S7 포장 망상균열(2.0×2.0) | S7 포장 망상균열(2.0×2.0) |

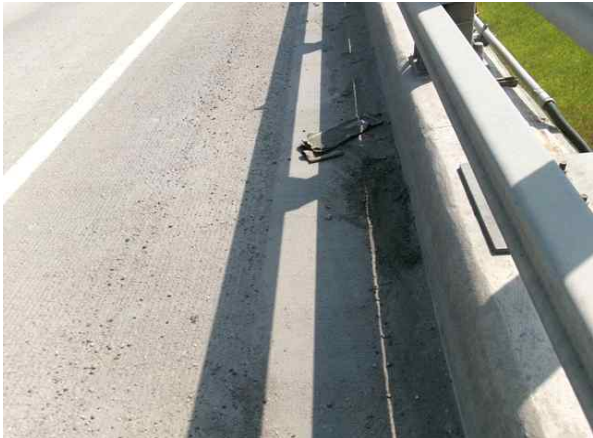
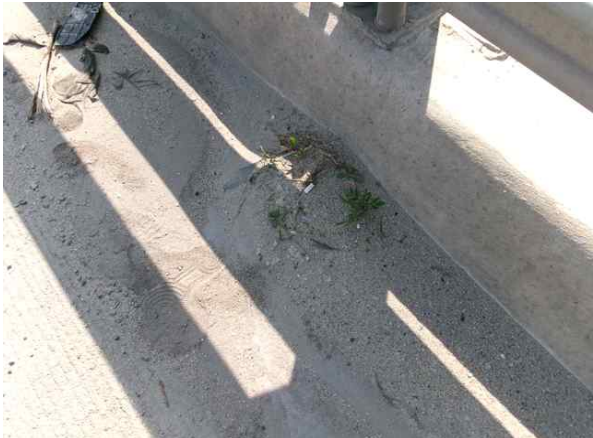
| S1 배수구 막힘 | S1 배수구 막힘 |

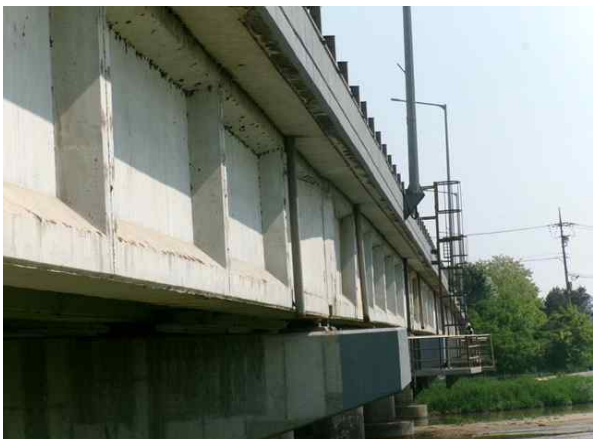
| S2 배수구 길이부족 | S2 배수구 막힘 |

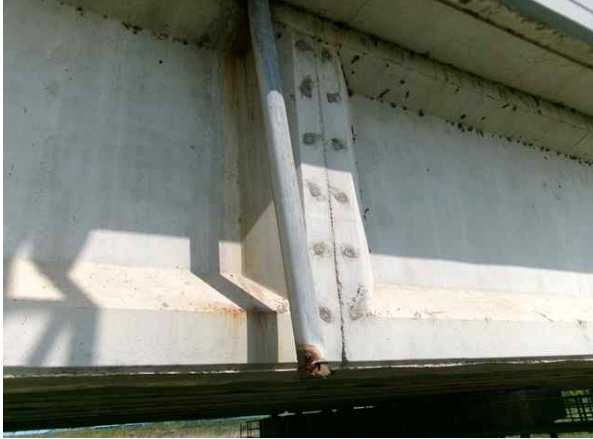
| S3 배수구 길이부족 | S3 배수관 부식 |

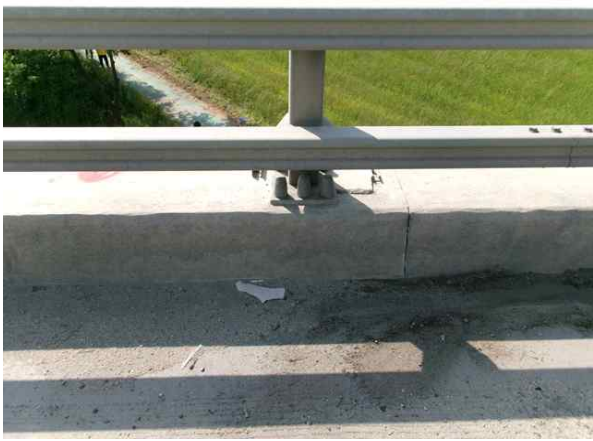
| S2 균열 보수 | S3 중분대 균열(0.3mm/0.3m) |

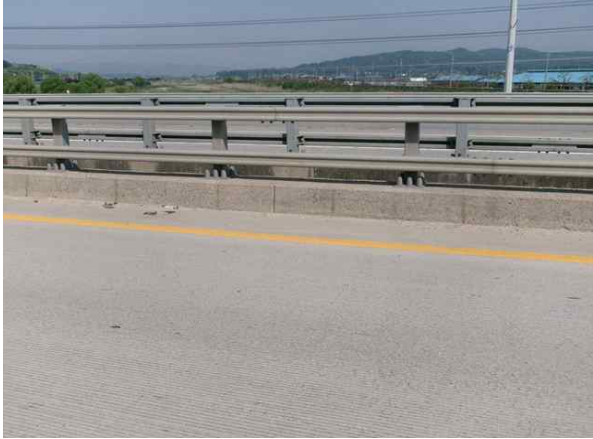
| S4 중분대 균열(0.2mm/2.0m) | S5 균열 보수 |

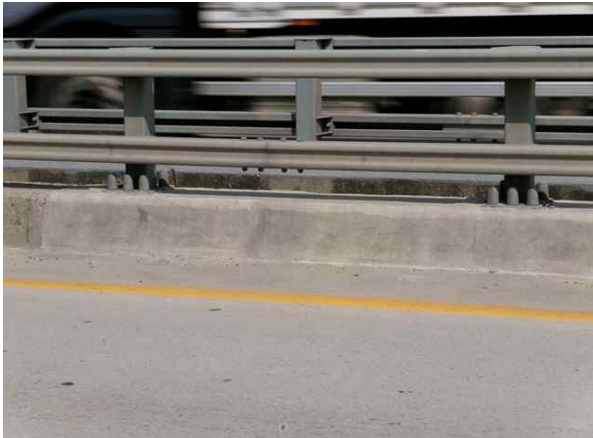
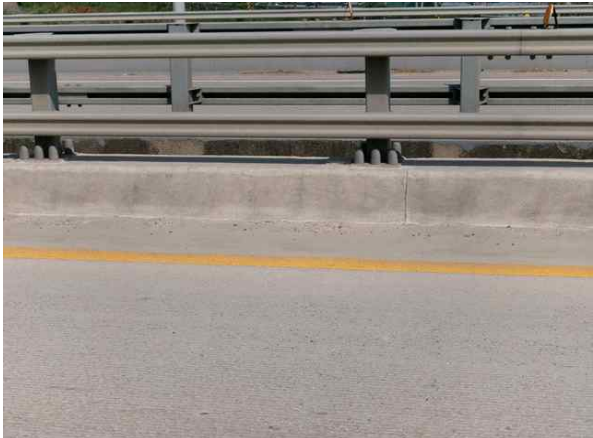
| S5 중분대 망상균열(0.2×1.0) | S5 중분대 망상균열(0.2×1.0) |

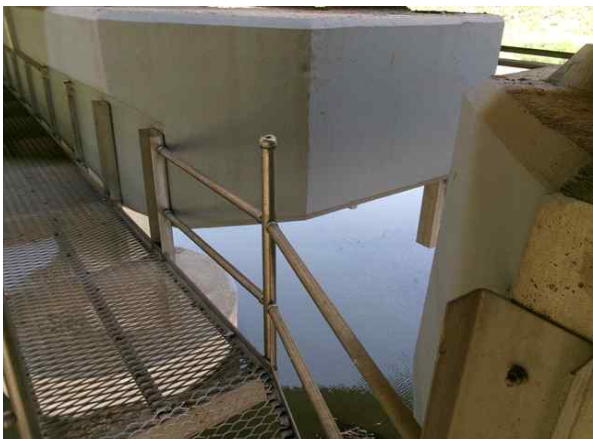
| P4 난간 파손(1EA) | P3 통로변형 보수 |
