# 1. 청미교[하]

### 1.1 시설물의 개요

본 시설물은 경기도 안성시 일죽면 송천리에 위치한 교량으로 1998년 12월 31일에 준공되어 약 25년이 경과한 시설물로 총 연장 212.8m, 폭 10.8m의 2차로로 시공되어 있다.

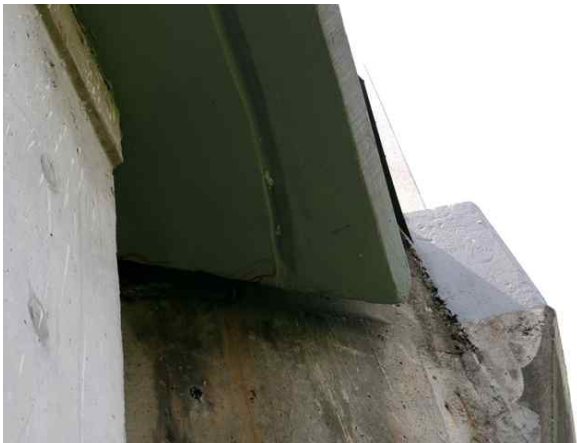
| 손상현황 | S1 들뜸 보수 | 손상현황 | S3 망상균열 보수 |
| 원 인 | - | 원 인 | - |

| 조치방안 | 보수 상태양호 | 조치방안 | 보수 상태양호 |

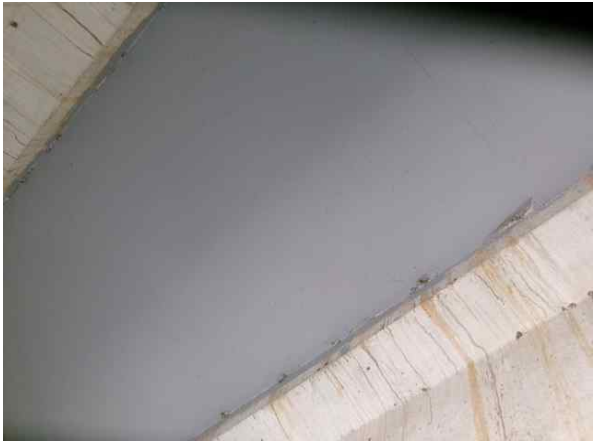
| 손상현황 | S3 망상균열 보수 | 손상현황 | S4 망상균열 보수 |
| 원 인 | - | 원 인 | - |

| 조치방안 | 보수 상태양호 | 조치방안 | 보수 상태양호 |

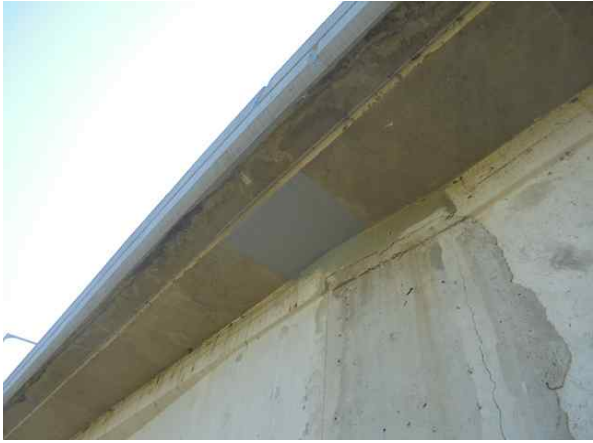
| 손상현황 | S4 재료분리 보수 | 손상현황 | S4 균열 및 재료분리 보수 |
| 원 인 | - | 원 인 | - |

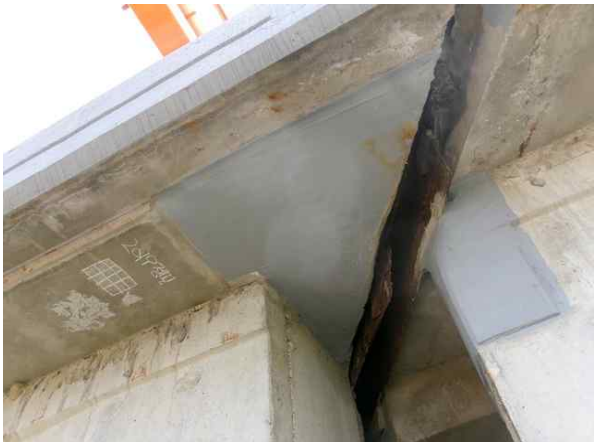
| 손상현황 | S5 철근노출 보수 | 손상현황 | S6 파손 보수 |
| 원 인 | - | 원 인 | - |

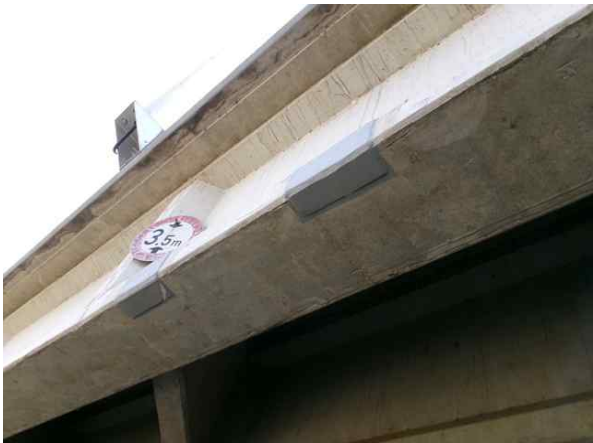
| 손상현황 | S1-G1 파손 보수 | 손상현황 | S1-G5 굽힘 보수 |
| 원 인 | - | 원 인 | - |

| 조치방안 | 보수상태 양호 | 조치방안 | 보수상태 양호 |

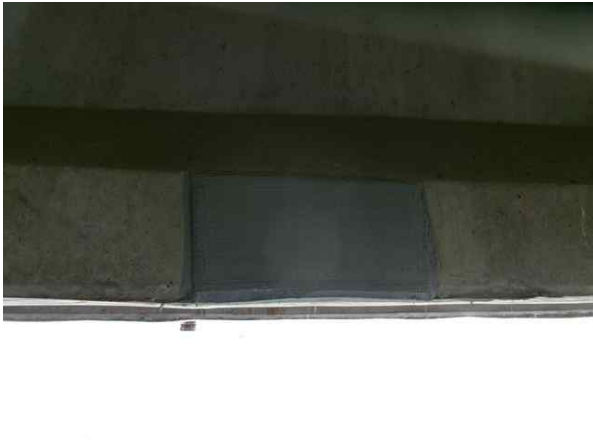
| 손상현황 | S3-G2 박락 보수 | 손상현황 | S4-G1 박리 보수 |
| 원 인 | - | 원 인 | - |

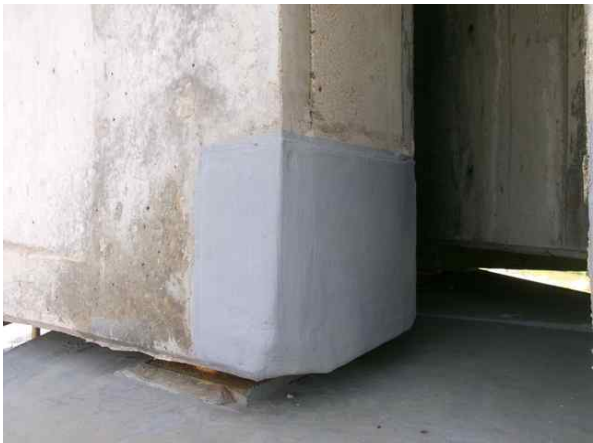
| 손상현황 | S5-G1 망상균열(2.0×2.0) | 손상현황 | S5-G1 철근노출 보수 |
| 원 인 | 건조수축, 공용중 열화 | 원 인 | - |

| 조치방안 | 주의관찰 | 조치방안 | 보수상태 양호 |

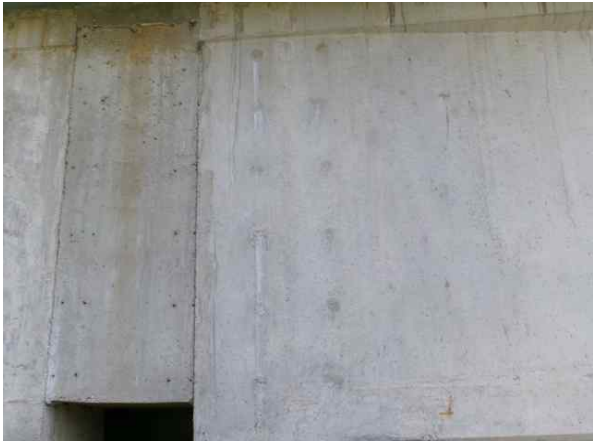
| 손상현황 | S6-G1 백태(0.2×2.0) | 손상현황 | S6-G2 파손 보수 |
| 원 인 | 습기흡착 및 외부 우수유입 | 원 인 | - |

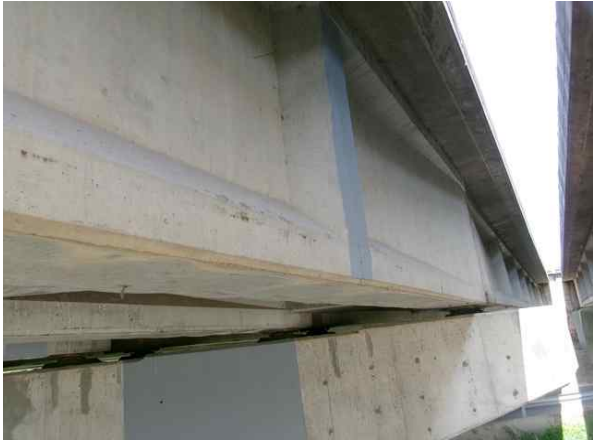
| 손상현황 | S6-G5 철근노출 보수 | 손상현황 | S7-G1 파손 보수 |

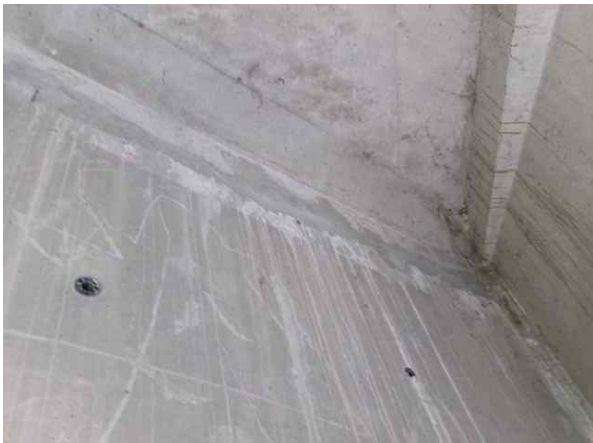
| 손상현황 | S1 들뜸 보수 | 손상현황 | S1 백태(1.5×2.0) |
| 원 인 | - | 원 인 | 습기흡착 및 외부 우수유입 |

| 조치방안 | 보수상태 양호 | 조치방안 | 주의관찰 |

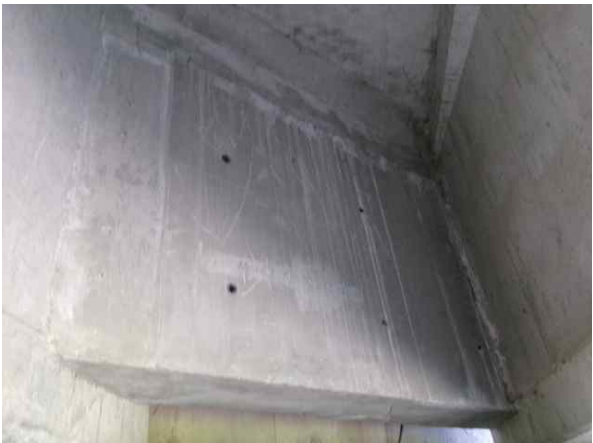
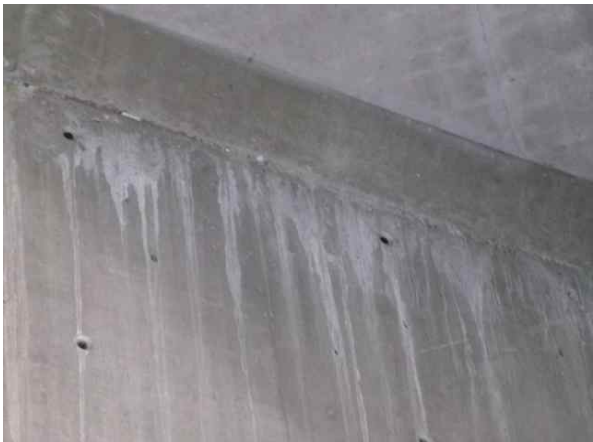
| 손상현황 | S1 백태(1.5×2.0) | 손상현황 | S3 균열(0.3mm/2.0m) |
| 원 인 | 습기흡착 및 외부 우수유입 | 원 인 | 건조수축, 공용중 열화 등 |

| 조치방안 | 주의관찰 | 조치방안 | 주의관찰 후 주입보수 |

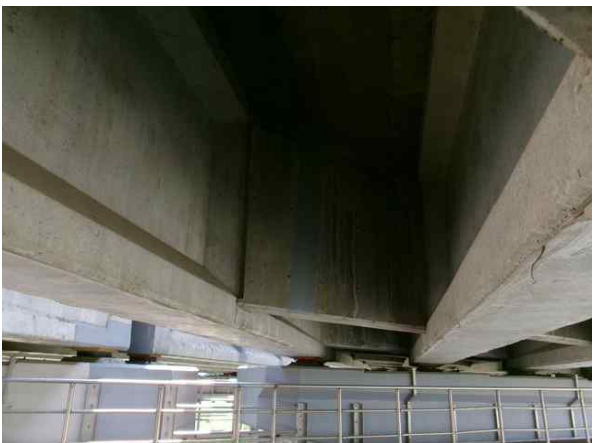
| 손상현황 | S3 균열(0.3mm/2.0m) | 손상현황 | S5 균열 보수 |

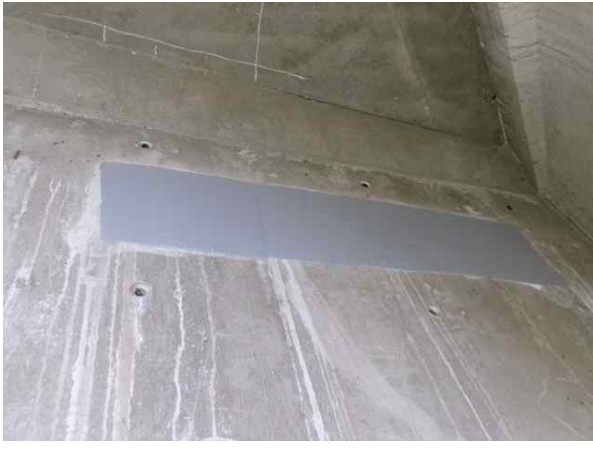
| 손상현황 | S5 균열 보수 | 손상현황 | S6 들뜸 보수 |

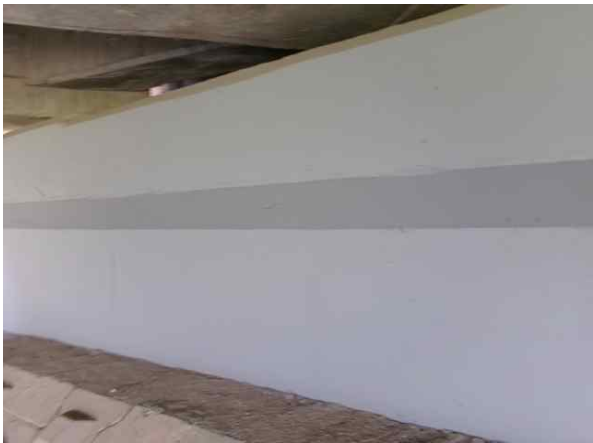
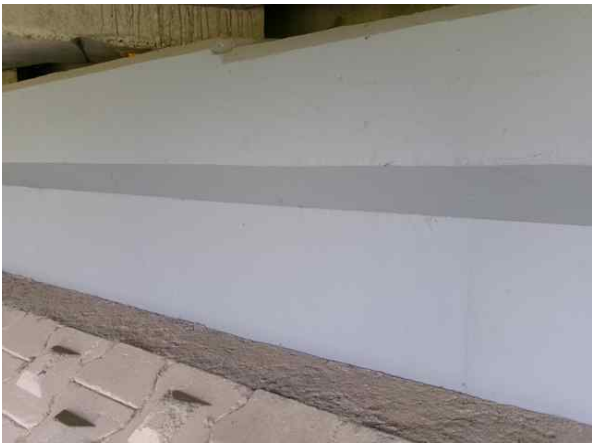
| 손상현황 | A1 균열 보수 | 손상현황 | A1 균열 보수 |

| 조치방안 | 보수상태 양호 | 조치방안 | 보수상태 양호 |

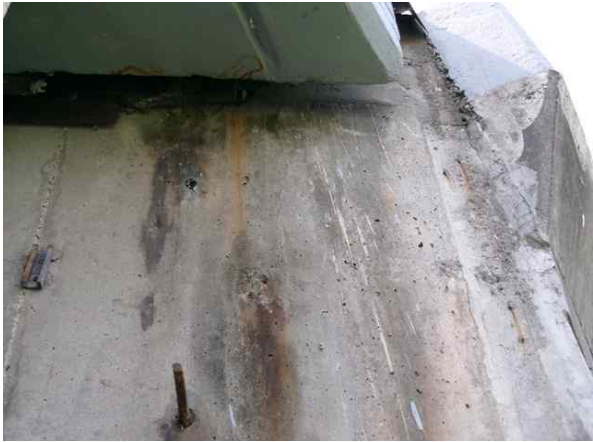
| 손상현황 | A1 균열(0.2mm/0.8m) | 손상현황 | A1 철근 미처리(0.1×0.1) |
| 원 인 | 건조수축, 장기공용 등 | 원 인 | 시공미흡 |

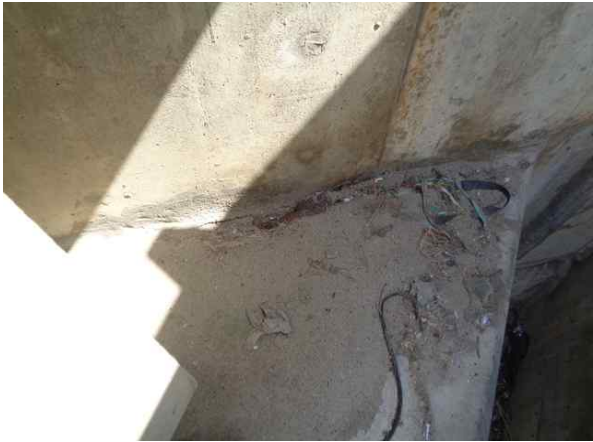
| 손상현황 | A2 이물질퇴적(0.8×0.8) | 손상현황 | A2 표면오염 보수 |
| 원 인 | 장기공용, 비산물퇴적 | 원 인 | - |

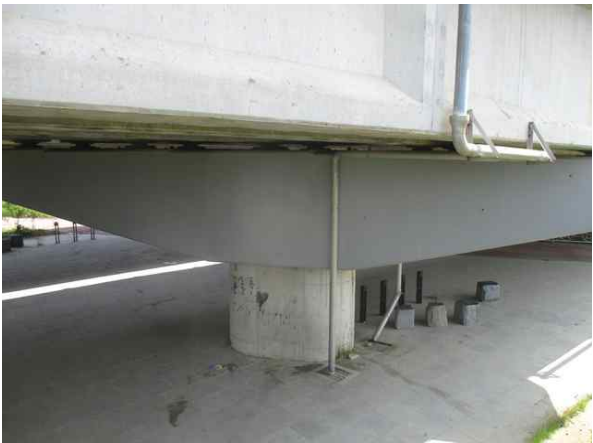
| 손상현황 | P1 코핑부 균열(0.2mm/0.7m) | 손상현황 | P1 코핑부 배면 균열 보수 |

| 조치방안 | 주의관찰 | 조치방안 | 보수상태 양호 |

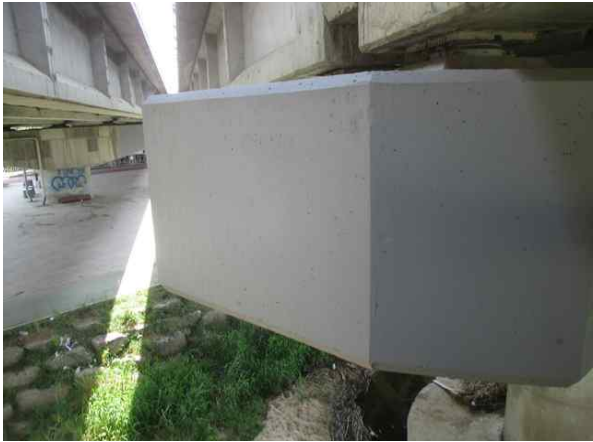
| 손상현황 | P2 표면오염 보수 | 손상현황 | P3 코핑부 균열(0.1mm/0.2m) |

| 조치방안 | 보수상태 양호 | 조치방안 | 주의관찰 |

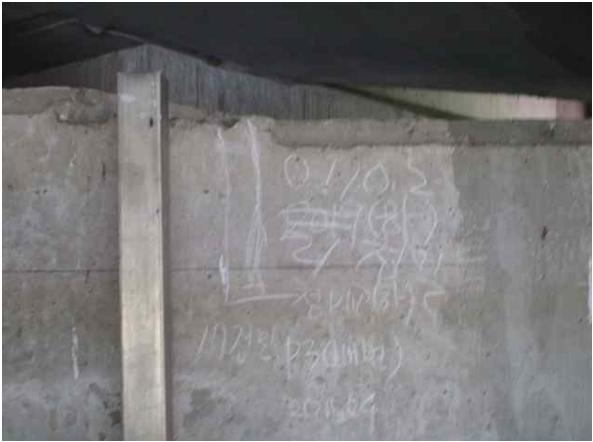
| 원 인 | - | 원 인 | 건조수축, 다짐미흡 등 |

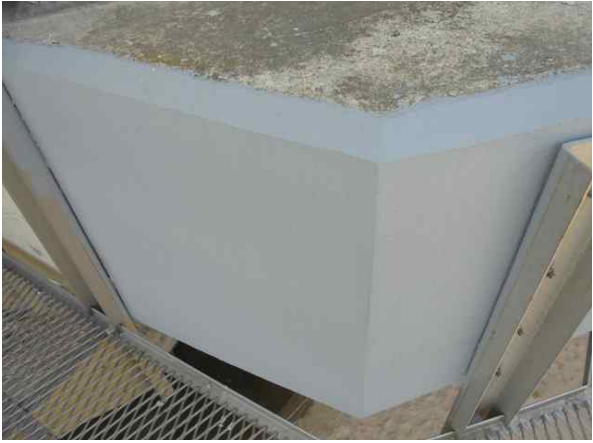
| 손상현황 | P3 코핑부 균열(0.1mm/0.2m) | 손상현황 | P3 표면오염 보수 |

| 조치방안 | 표면처리 | 조치방안 | 보수상태 양호 |

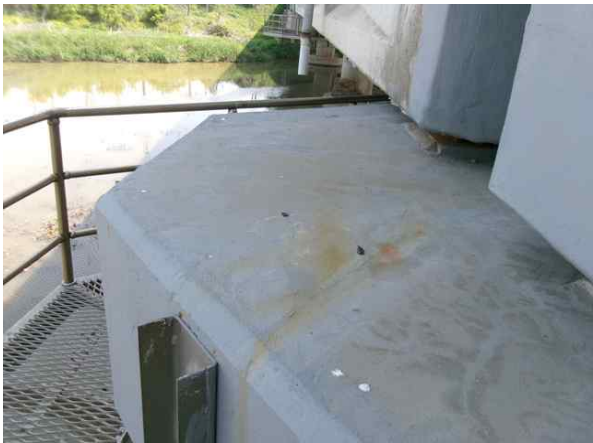
| 손상현황 | P4 박락 보수 | 손상현황 | P5 균열 보수 |

| 조치방안 | 보수상태 양호 | 조치방안 | 보수상태 양호 |

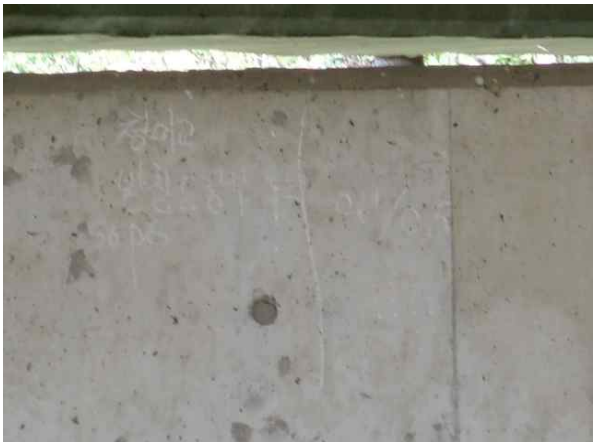
| 손상현황 | P6 코핑부 균열(0.1mm/0.5m) | 손상현황 | P6 코핑부 균열(0.1mm/0.8m) |
| 원 인 | 건조수축, 다짐미흡 등 | 원 인 | 건조수축, 다짐미흡 등 |

| 조치방안 | 주의관찰 | 조치방안 | 주의관찰 |

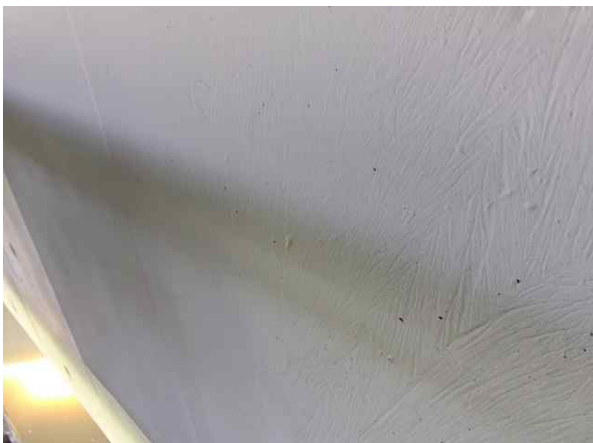
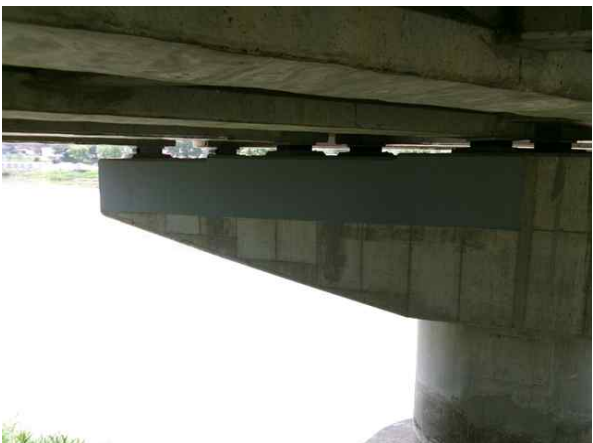
| 손상현황 | P6 균열 보수 | 손상현황 | P6 균열 보수 |

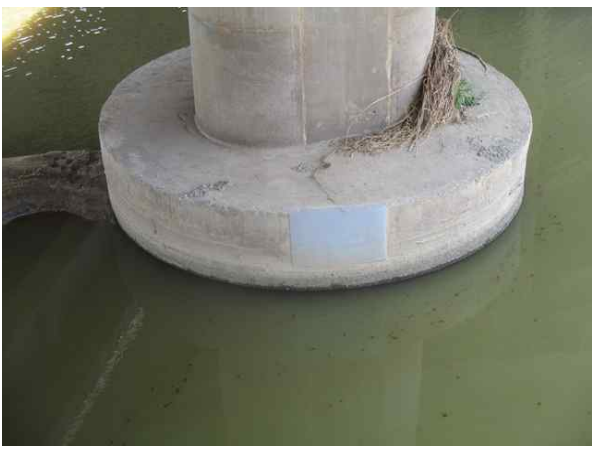
| 손상현황 | P3 기초부 이물질퇴적(4.0×1.0) | | | 손상현황 | P4 기초부 파손 보수 | | |

| 조치방안 | 주의관찰 | | | 조치방안 | 보수상태 양호 | | |

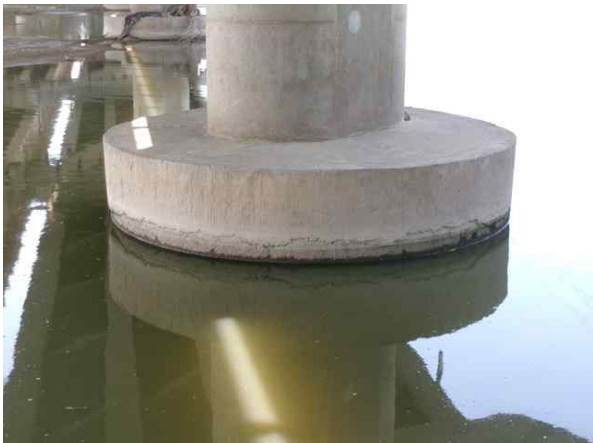
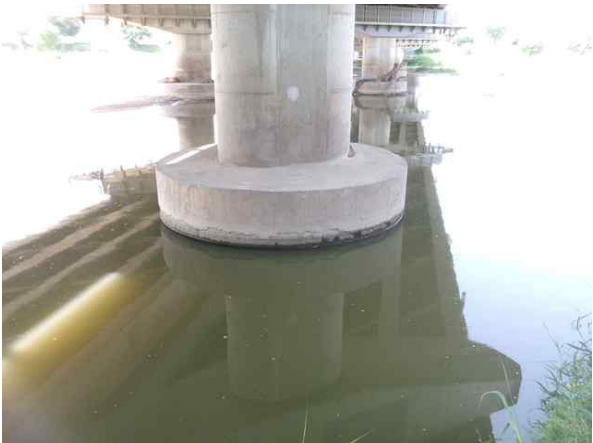
| 손상현황 | P6 기초부 하부 침식(1.0×15.0) | 손상현황 | P6 기초부 하부 침식(1.0×15.0) |
| 원 인 | 하천부 유속에 의한 손상 | 원 인 | 하천부 유속에 의한 손상 |

| 조치방안 | 주의관찰 | 조치방안 | 주의관찰 |

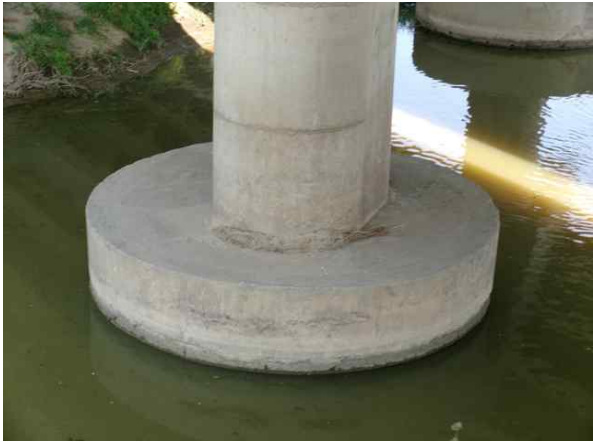
| 손상현황 | P6 기초부 이물질퇴적(1.0×5.0) | 손상현황 | P6 기초부 하부 침식(1.0×15.0) |
| 원 인 | 하천 토사퇴적 | 원 인 | 하천부 유속에 의한 손상 |

| 조치방안 | 주의관찰 | 조치방안 | 주의관찰 |

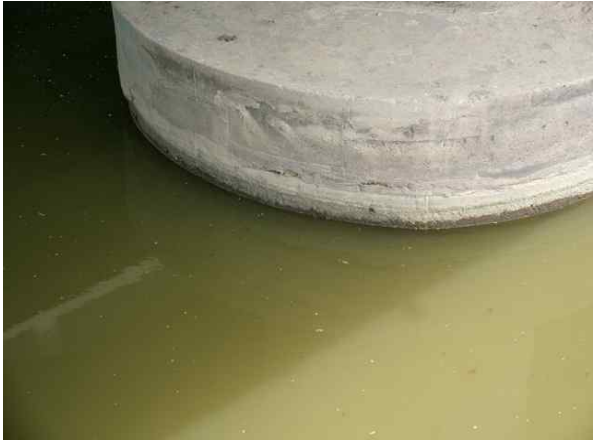
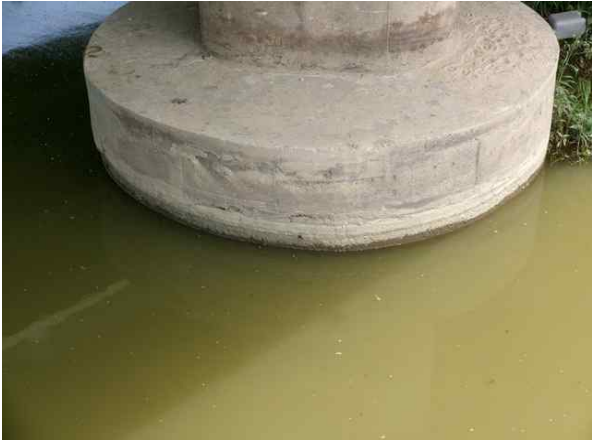
| 손상현황 | P6 기초부 하부 침식(1.0×15.0) | 손상현황 | P6 기초부 하부 침식(1.0×15.0) |
| 원 인 | 하천부 유속에 의한 손상 | 원 인 | 하천부 유속에 의한 손상 |

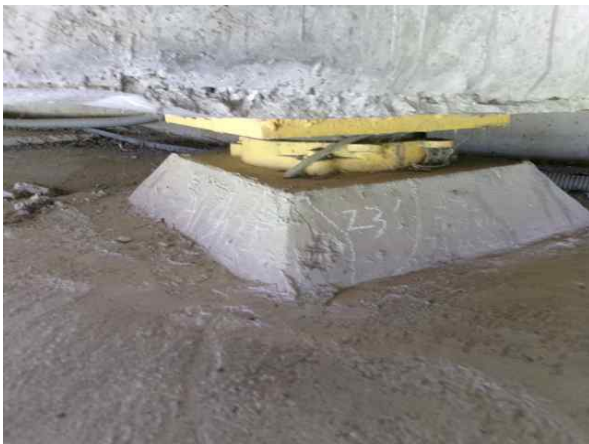
| 손상현황 | A1-SH3 몰탈 파손(0.3×0.3) | 손상현황 | A2 플레이트 부식 |
| 원 인 | 외부충격 | 원 인 | 장기공용, 외부 우수유입 등 |

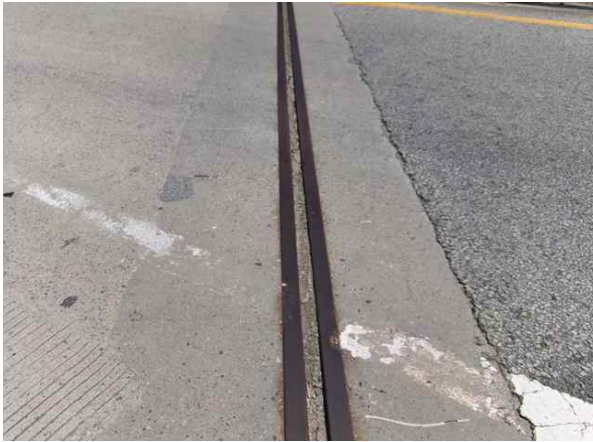
| 손상현황 | A1 유간 토사퇴적(11.0) | 손상현황 | A1 후타재 균열(0.2mm/15.4m) |
| 원 인 | 장기공용, 비산물퇴적 등 | 원 인 | 건조수축, 다짐미흡 등 |

| 조치방안 | 정비 | 조치방안 | 주의관찰 |

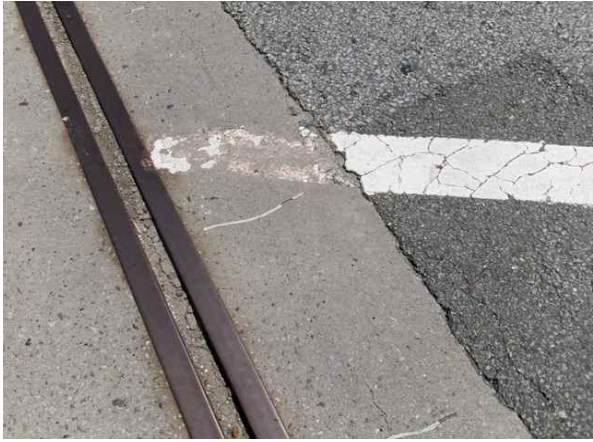
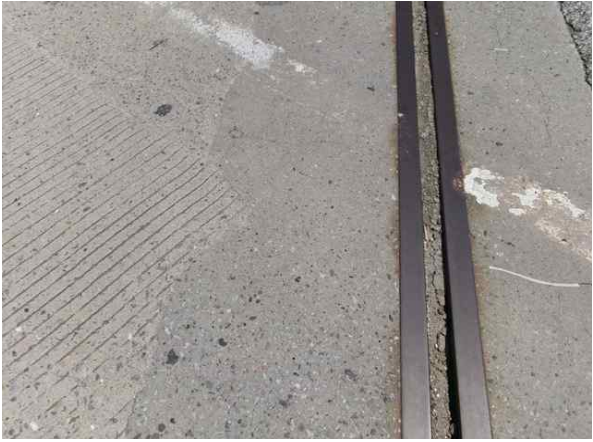
| 손상현황 | A1 후타재 망상균열(0.5×11.0) | 손상현황 | A1 후타재 망상균열(0.5×11.0) |
| 원 인 | 건조수축, 다짐미흡 등 | 원 인 | 건조수축, 다짐미흡 등 |

- 후타재 발생한 균열 및 망상균열의 경우, 초기 건조수축 및 다짐미흡 등에 의한 손상으로 전회 대비 진전은 없는 것으로 판단되며, 주기적인 점검을 통한 주의관찰 후 손상의 진전시 표면처리 등의 일괄 보수를 실시하는 유지관리가 필요할 것으로 사료된다.
- 조사된 유간 토사퇴적, 차수판 변형, 본체 부식의 경우 공용기간 증가, 외부충격, 우수유입 등에 의한 손상으로 판단되며, 유간 토사퇴적의 경우 신축이음장치의 원활한 기능을 위하여 주기적인 정비 등의 조치를 실시하고, 차수판 변형, 본체 부식은 주기적인 점검을 통한 손상의 진전여부를 확인하는 유지관리가 필요하다.

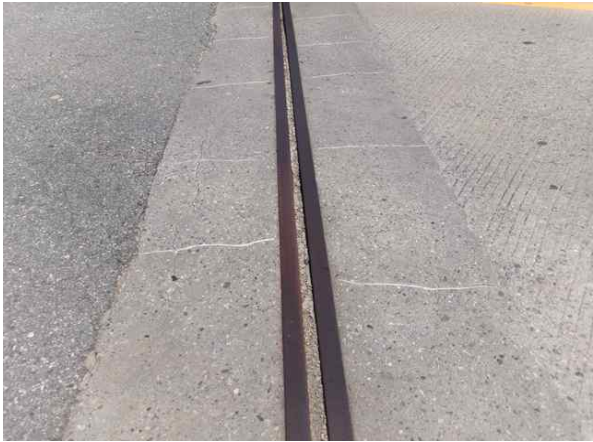
| 손상현황 | A2 유간 토사퇴적(11.0) | 손상현황 | A2 차수판 변형(1EA) |
| 원 인 | 장기공용, 비산물퇴적 등 | 원 인 | 외부충격 |

| 조치방안 | 정비 | 조치방안 | 주의관찰 |

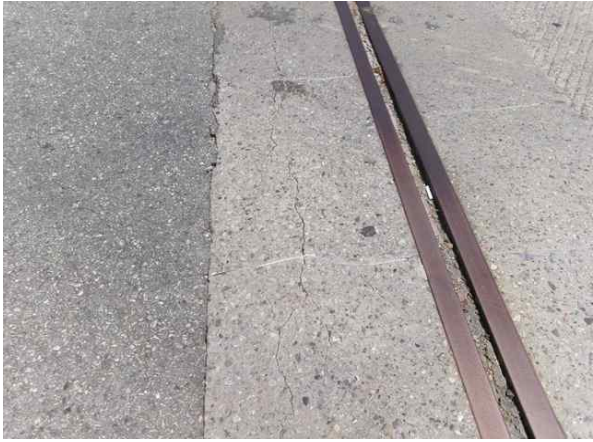
| 손상현황 | A2 후타재 균열(0.2mm/8.0m) | 손상현황 | A2 후타재 균열(0.5mm/10.8m) |
| 원 인 | 건조수축, 다짐미흡 등 | 원 인 | 건조수축, 다짐미흡 등 |

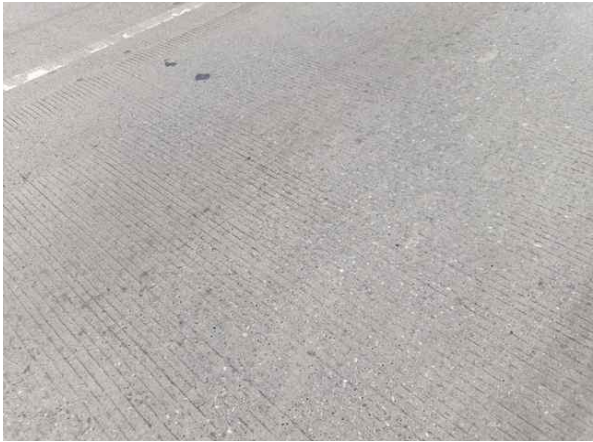
| 손상현황 | S2 포장 균열(6.0) | 손상현황 | S3 토사퇴적(1.0×30.0) |
| 원 인 | 장기공용 | 원 인 | 장기공용, 비산물퇴적 |

| 조치방안 | 주의관찰 | 조치방안 | 주의관찰 |

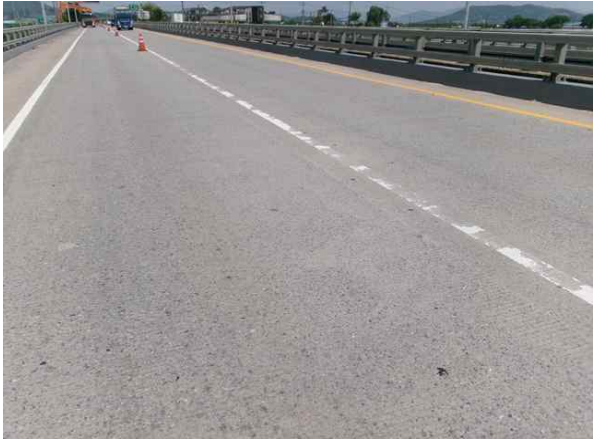
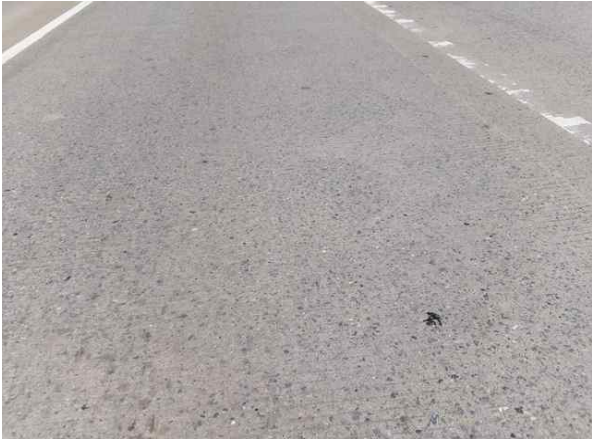
| 손상현황 | S3 포장 마모(10.8×30.0) | 손상현황 | S3 포장 마모(10.8×30.0) |
| 원 인 | 장기공용 | 원 인 | 장기공용 |

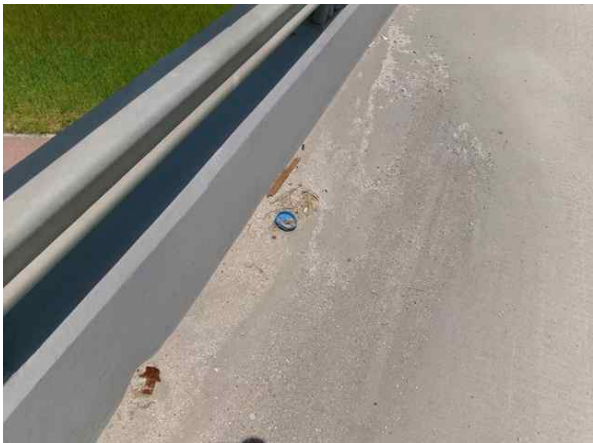
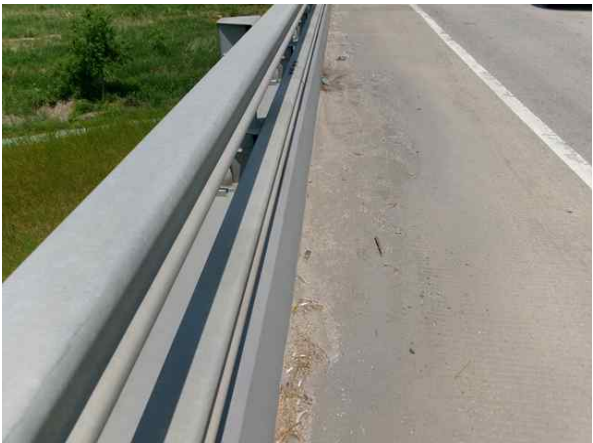
| 손상현황 | S1 배수구 막힘 | 손상현황 | S1 배수구 막힘 |
| 원 인 | 공용기간 증가, 비산물퇴적 등 | 원 인 | 공용기간 증가, 비산물퇴적 등 |

| 조치방안 | 정비 | 조치방안 | 정비 |

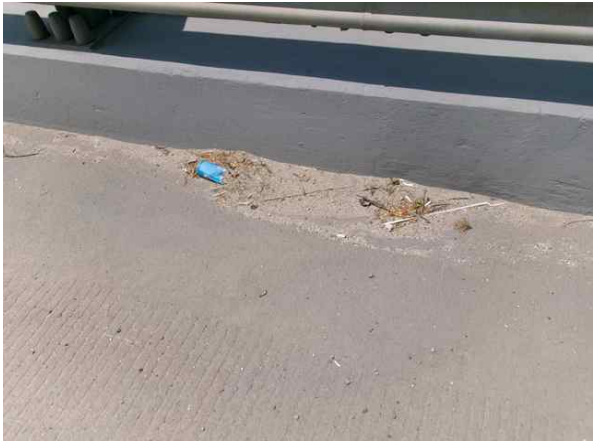
| 손상현황 | S2 배수구 막힘 | 손상현황 | S3 배수관 부식 |
| 원 인 | 공용기간 증가, 비산물퇴적 등 | 원 인 | 공용중 열화, 우수유입 |

| 조치방안 | 정비 | 조치방안 | 주의관찰 |

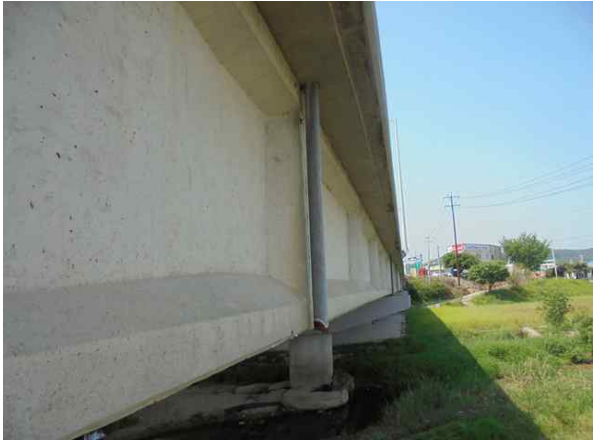
| 손상현황 | S3 배수관 부식, 길이부족 | 손상현황 | S3 배수구 막힘 |
| 원 인 | 공용중 열화, 시공미흡 | 원 인 | 공용기간 증가, 비산물퇴적 등 |

| 조치방안 | 주의관찰 | 조치방안 | 정비 |

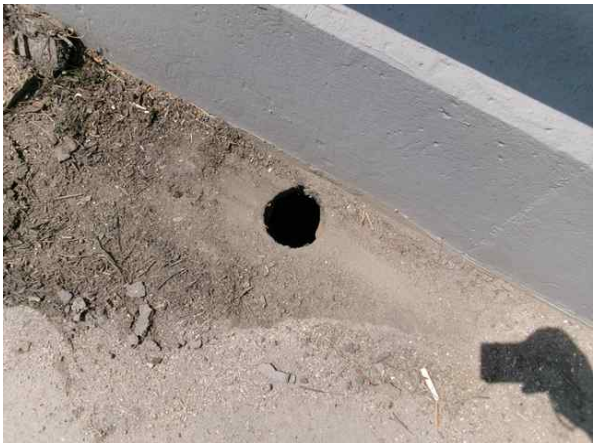
| 손상현황 | S4 그레이팅 망실 | 손상현황 | S5 배수관 부식 |
| 원 인 | 장기공용 | 원 인 | 공용중 열화, 우수유입 |

| 조치방안 | 정비 | 조치방안 | 주의관찰 |

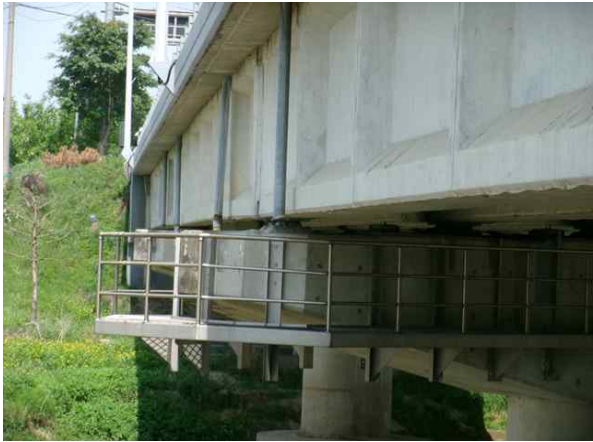
| 손상현황 | S5 배수관 부식 | 손상현황 | S6 배수관 부식 |
| 원 인 | 공용중 열화, 우수유입 | 원 인 | 공용중 열화, 우수유입 |

| 조치방안 | 주의관찰 | 조치방안 | 주의관찰 |

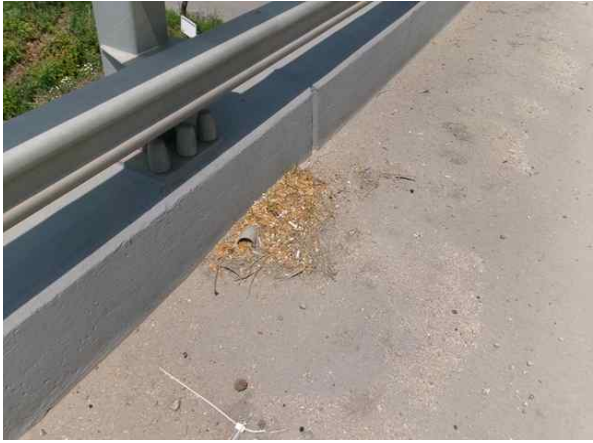
| 손상현황 | S6 배수구 막힘 | 손상현황 | S7 배수구 막힘 |
| 원 인 | 공용기간 증가, 비산물퇴적 등 | 원 인 | 공용기간 증가, 비산물퇴적 등 |

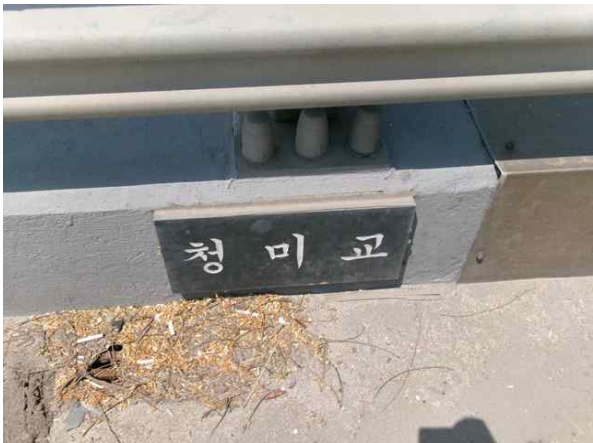
| 손상현황 | S1 방호벽 균열 보수 | 손상현황 | S1 중분대 파손 보수 |

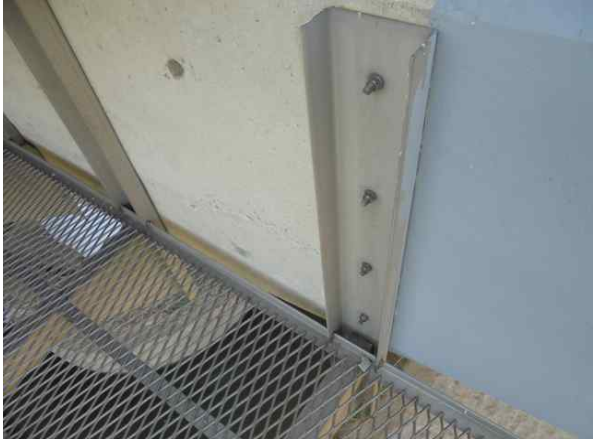
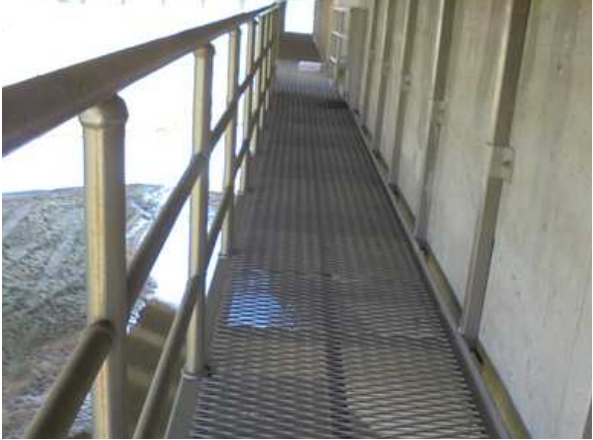
| 손상현황 | 점검통로 상태양호 | 손상현황 | 점검통로 상태양호 |
