## 2. 청미교(하)

## 전경 및 작업사진

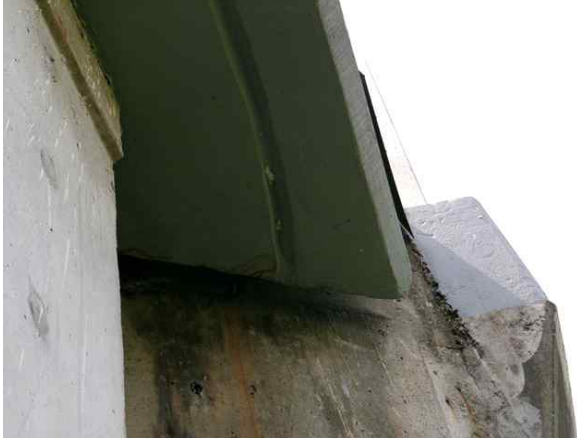
| S1 들뜸 보수 | S3 망상균열 보수 |

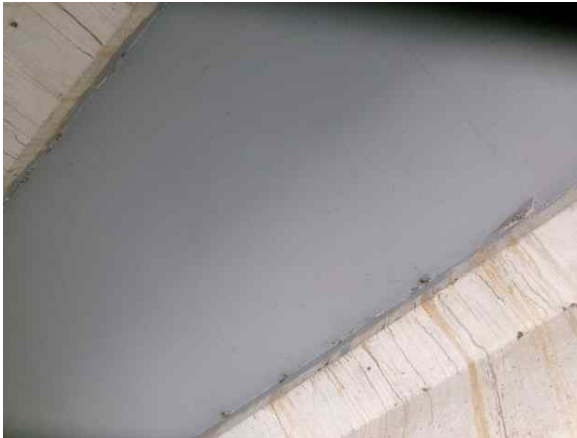
| S3 망상균열 보수 | S4 망상균열 보수 |

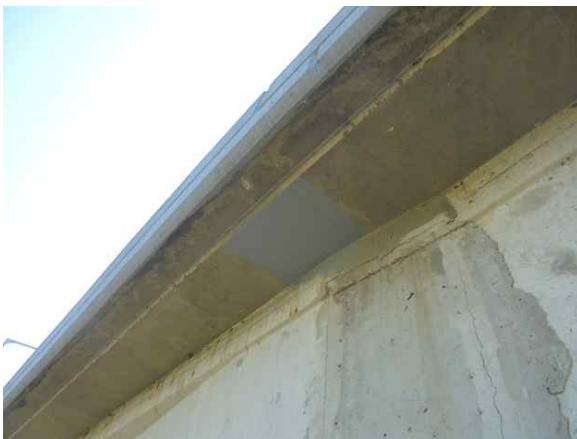
| S4 재료분리 보수 | S4 균열 및 재료분리 보수 |

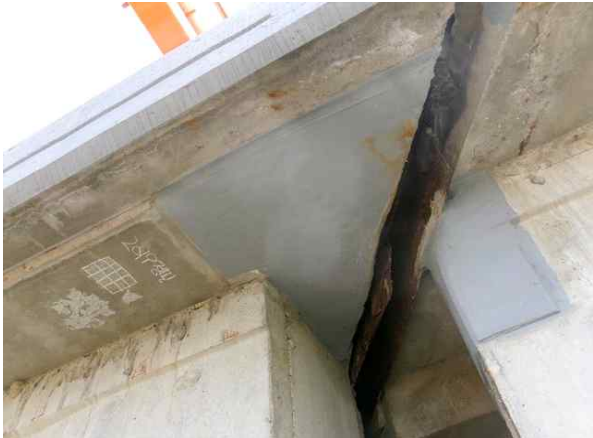
| <p>S5 철근노출 보수</p> | <p>S6 파손 보수</p> |

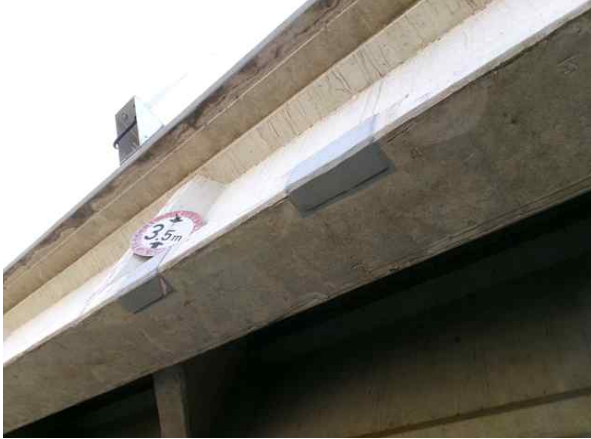
| <p>S1-G1 파손 보수</p> | <p>S1-G5 굽힘 보수</p> |

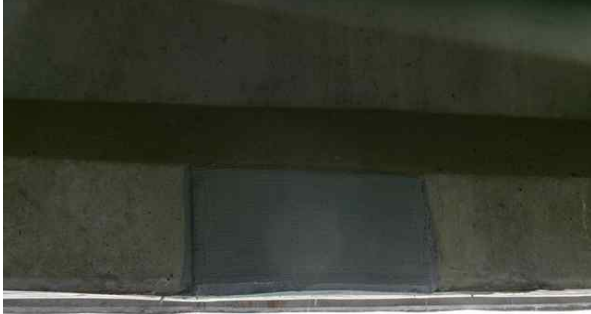
| <p>S3-G2 박락 보수</p> | <p>S4-G1 박리 보수</p> |

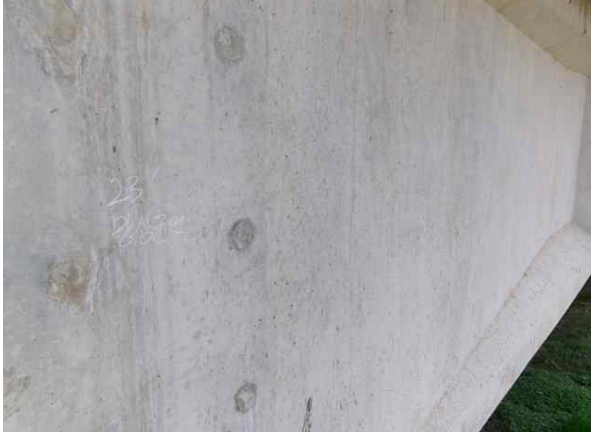
| <p>S4-G1 망상균열 (2.0×2.0)</p> | <p>S4-G1 망상균열 (2.0×2.0)</p> |

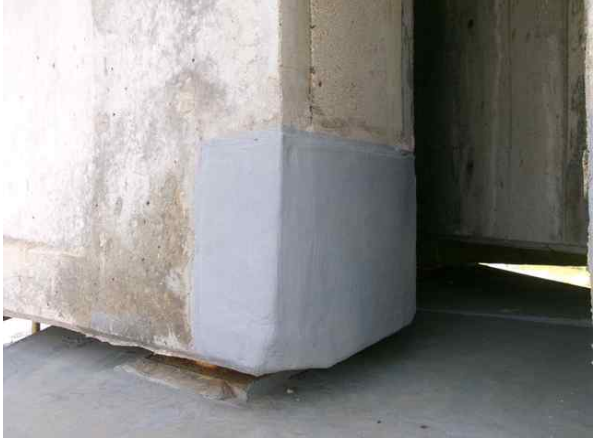
| S5-G1 망상균열(2.0×2.0) | S5-G1 철근노출 보수 |

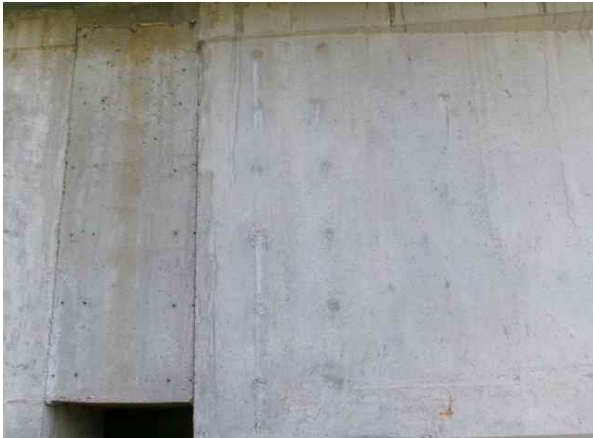
| S6-G1 백태(0.2×2.0) | S6-G2 파손 보수 |

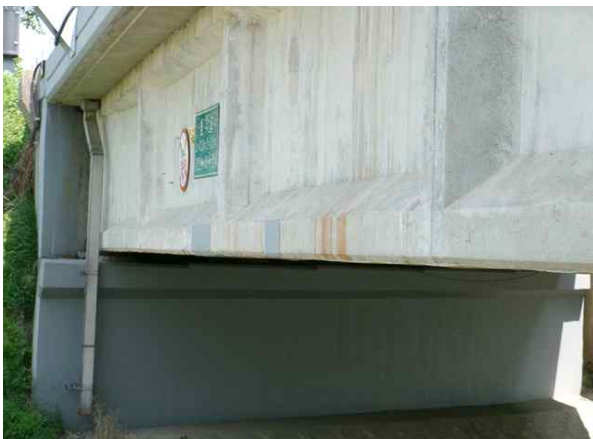
| S6-G5 철근노출 보수 | S7-G1 파손 보수 |

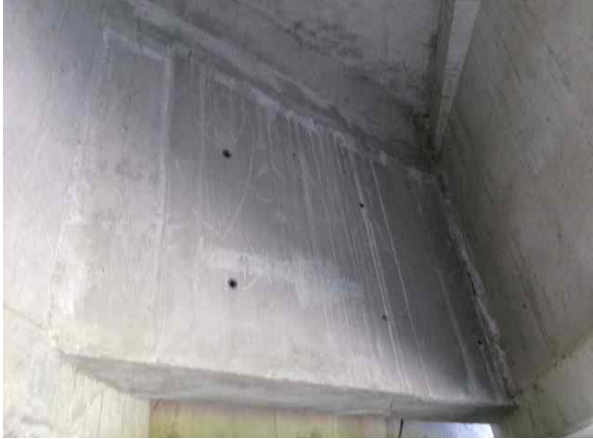
| S1 들뜸 보수 | S1 백태(1.5×2.0) |

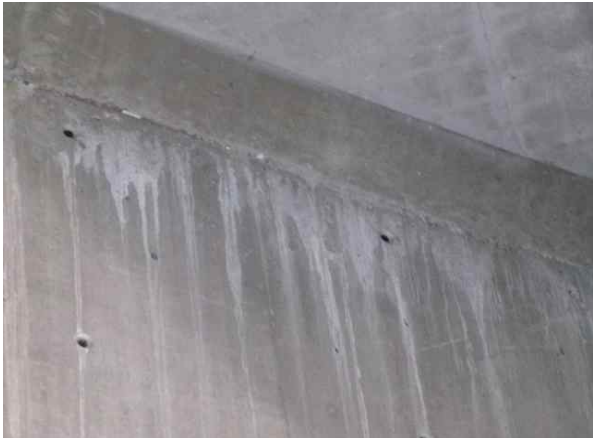
| S1 백태(1.5×2.0) | S3 균열(0.3mm/2.0m) |

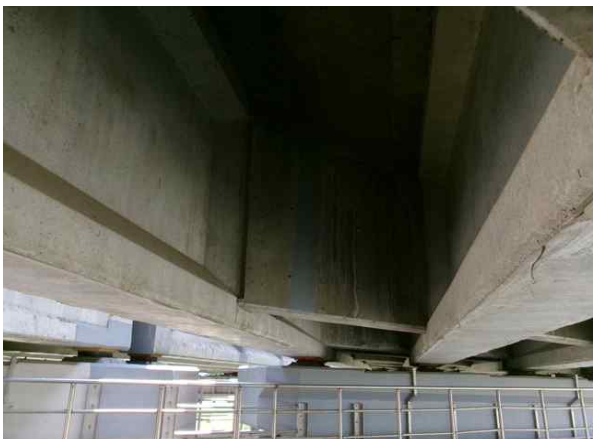
| S3 균열(0.3mm/2.0m) | S5 균열 보수 |

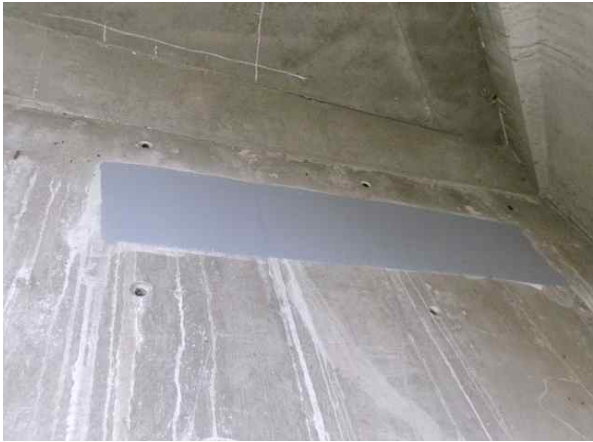
| S5 균열 보수 | S6 들뜸 보수 |

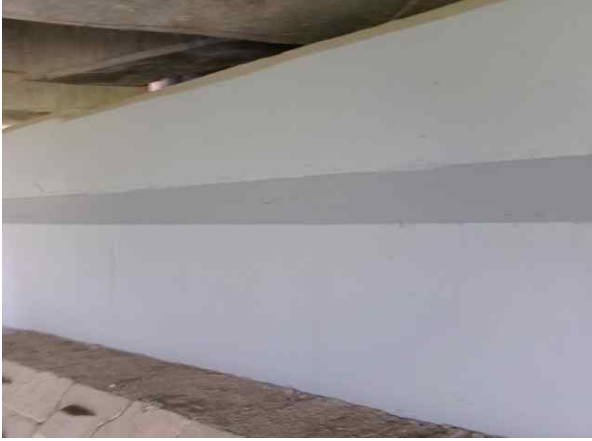
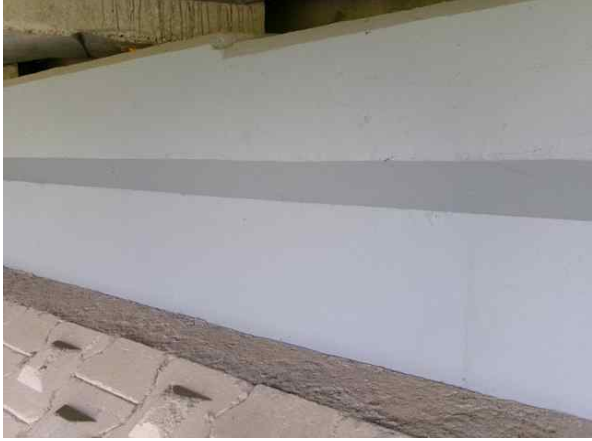
| A1 균열 보수 | A1 균열 보수 |

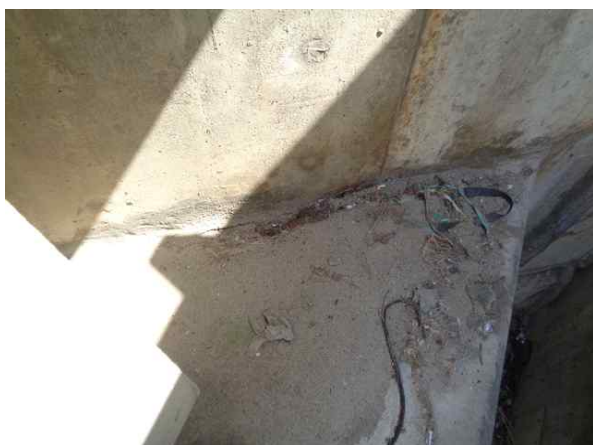
| A2 이물질퇴적(0.8×0.8) | A2 표면오염 보수 |

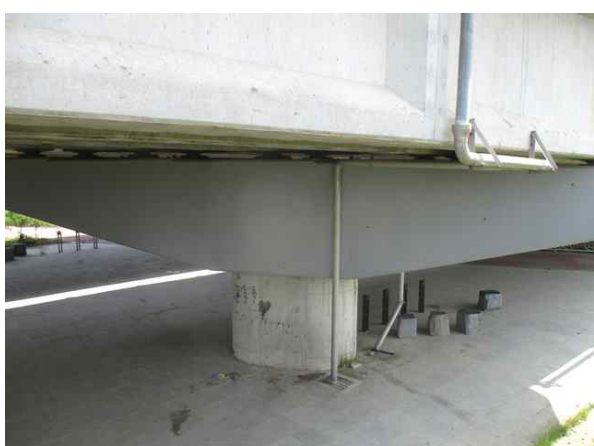
| P1 코핑부 균열(0.2mm/0.7m) | P1 코핑부 배면 균열 보수 |

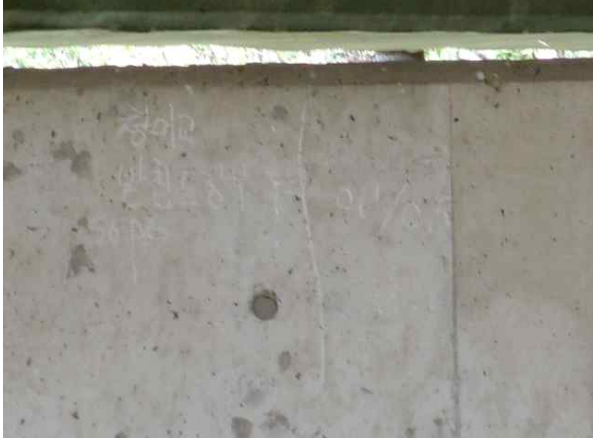
| <p>P6 코핑부 균열(0.1mm/0.5m)</p> | <p>P6 코핑부 균열(0.1mm/0.8m)</p> |

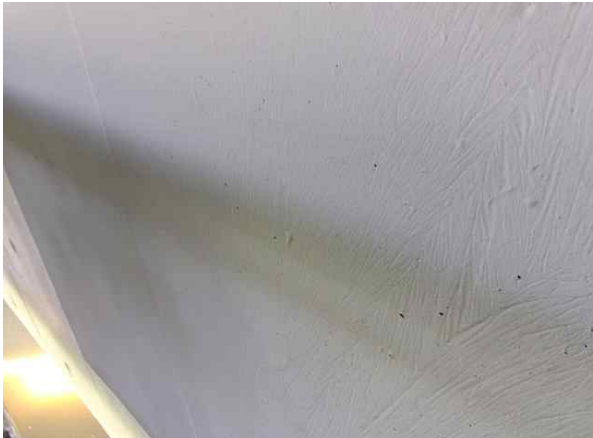
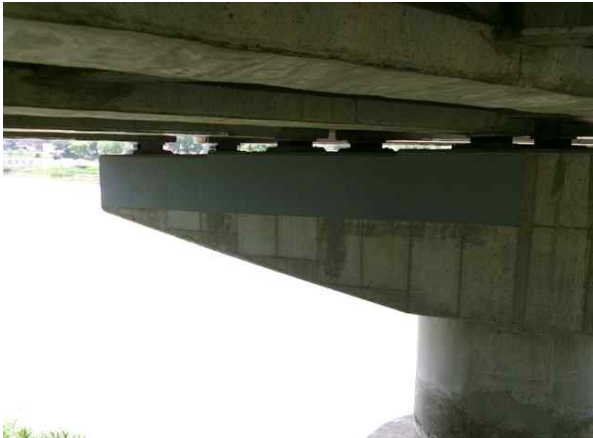
| <p>P6 균열 보수</p> | <p>P6 균열 보수</p> |

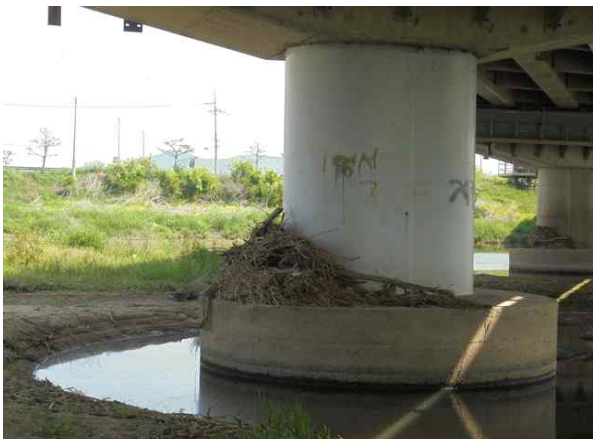
| <p>P3 기초부 이물질퇴적(4.0×1.0)</p> | <p>P4 기초부 파손 보수</p> |

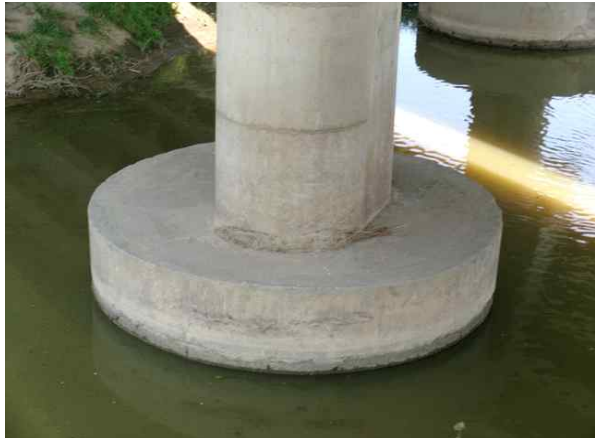
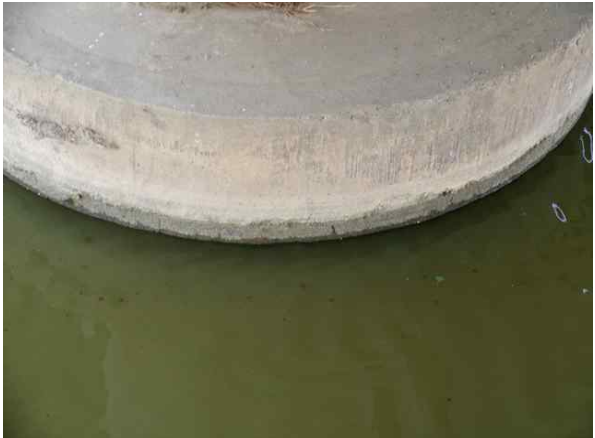
| P6 기초부 이물질퇴적(1.0×5.0) | P6 기초부 이물질퇴적(1.0×5.0) |

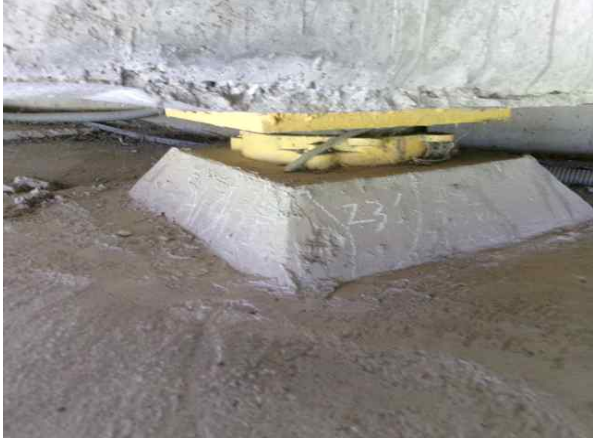
| <p>A1-SH3 몰탈 파손(0.3×0.3)</p> | <p>A2 플레이트 부식</p> |

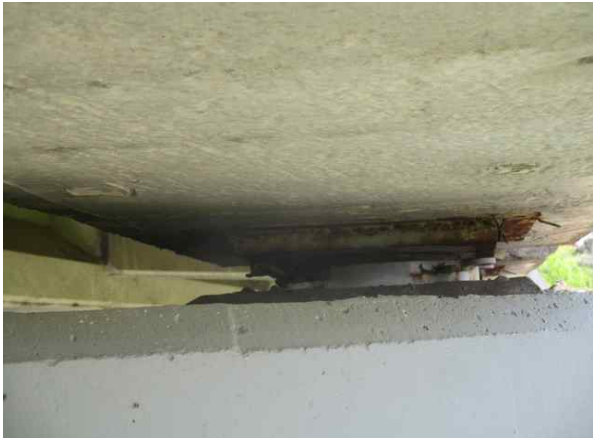
| <p>P1-SH6 플레이트 부식</p> | <p>P2-SH8 플레이트 부식</p> |

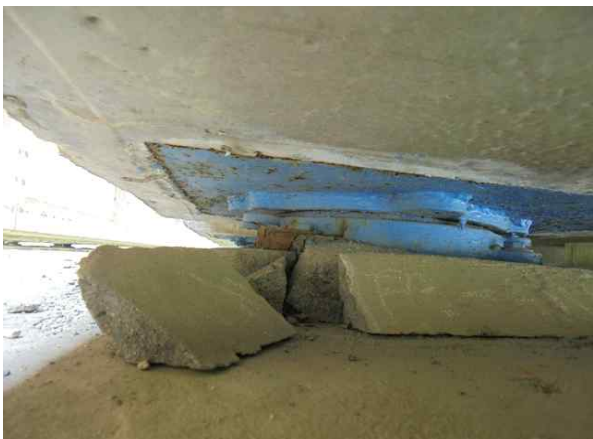
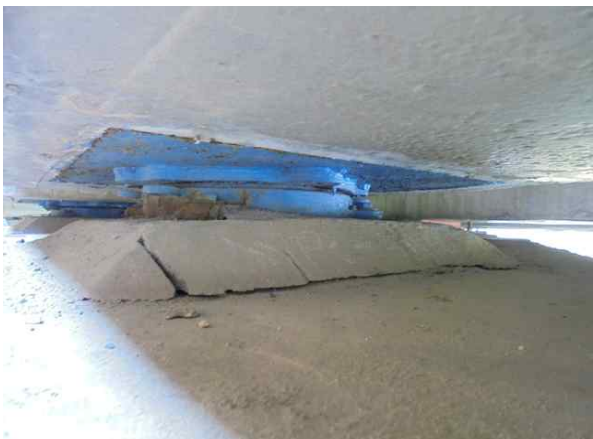
| <p>P3-SH10 몰탈 파손(0.1×0.5)</p> | <p>P3-SH10 몰탈 파손(0.1×0.5)</p> |

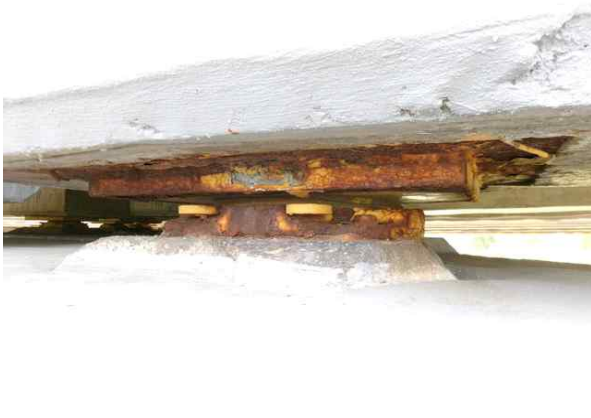
| P4-SH1 플레이트 부식 | P4-SH6 몰탈 파손(0.1×0.5) |

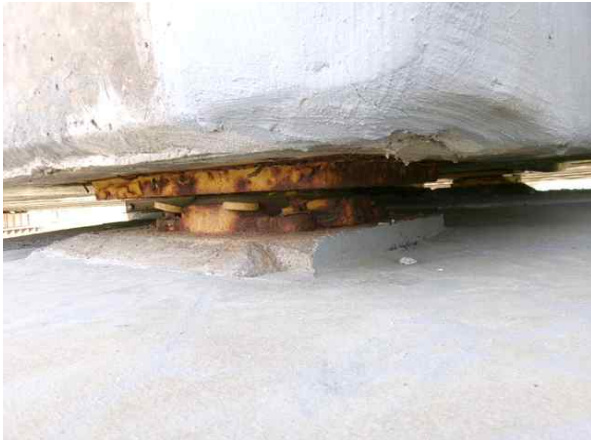
| P4-SH6 플레이트 부식 | P5-SH2 몰탈 균열(0.2mm/0.1m) |

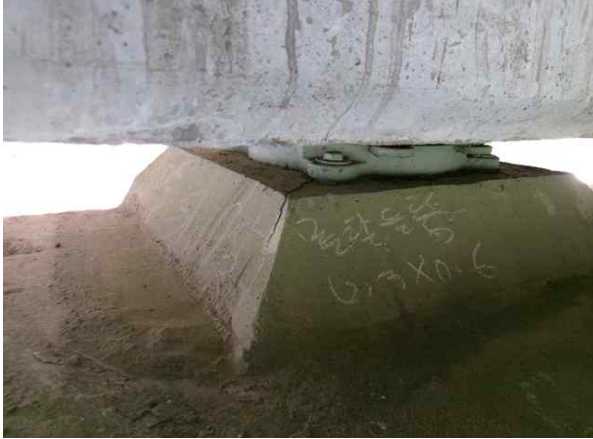
| <p>P5-SH10 몰탈 들뜸(0.3×0.6)</p> | <p>P6-SH6 플레이트 부식</p> |

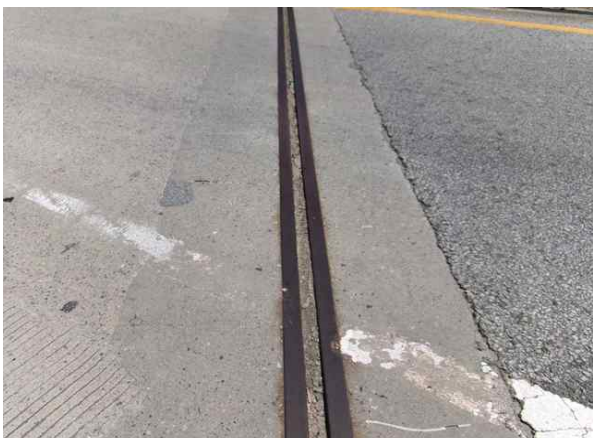
| <p>A1 유간 토사퇴적(11.0)</p> | <p>A1 후타재 균열(0.2mm/15.4m)</p> |

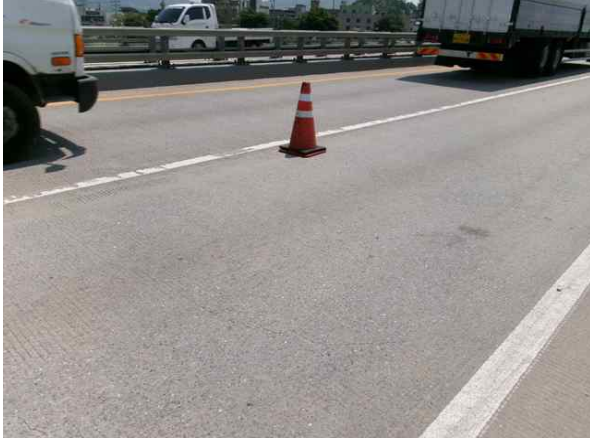
S6 포장 마모(10.8×30.0)

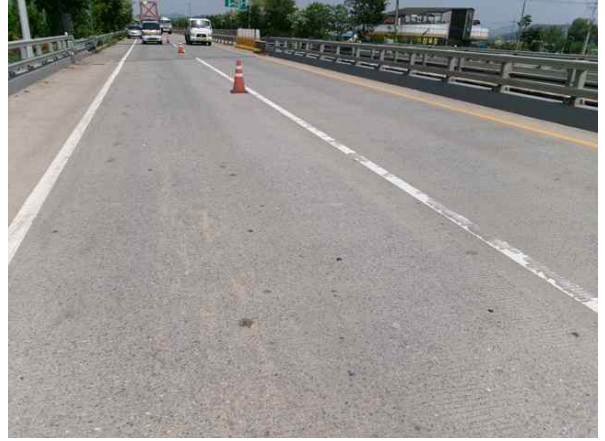
S7 포장 마모(10.8×30.0)

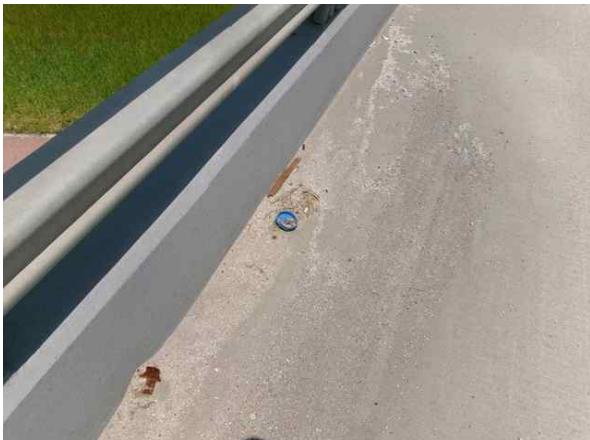
S1 배수구 막힘

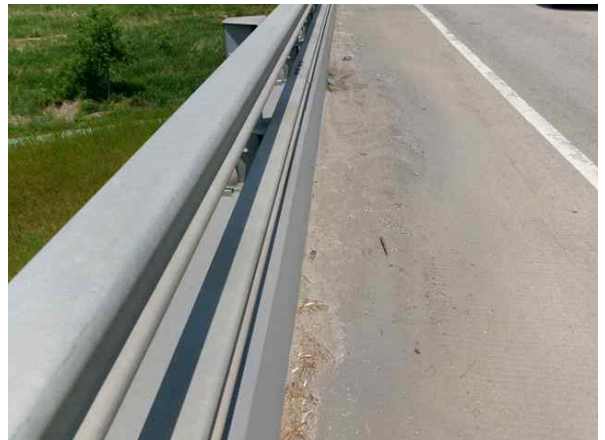
S1 배수구 막힘

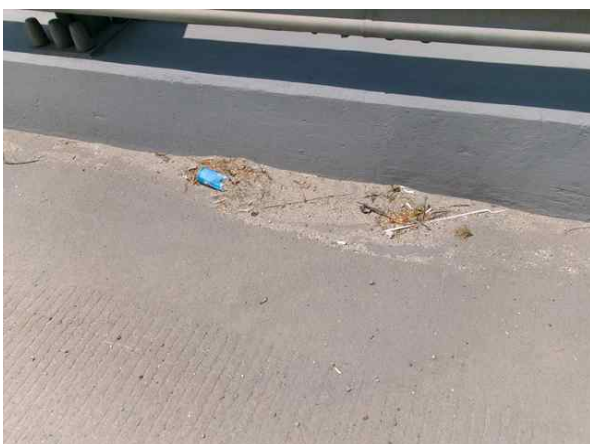
S2 배수구 막힘

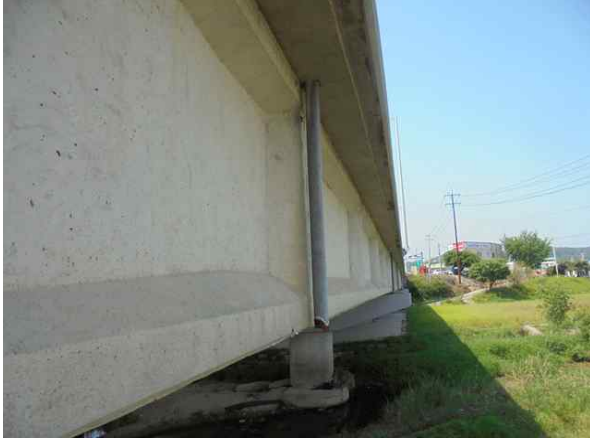
S3 배수관 부식, 길이부족

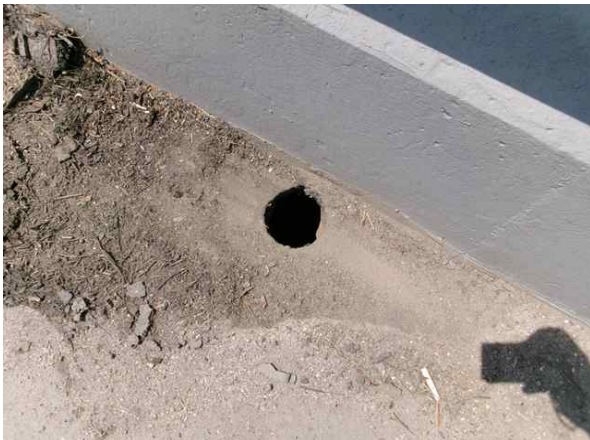
S4 그레이팅 망실

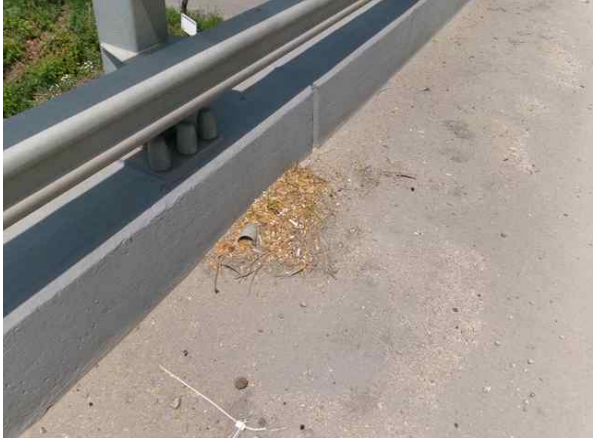
| <p>S6 배수구 막힘</p> | <p>S7 배수구 막힘</p> |

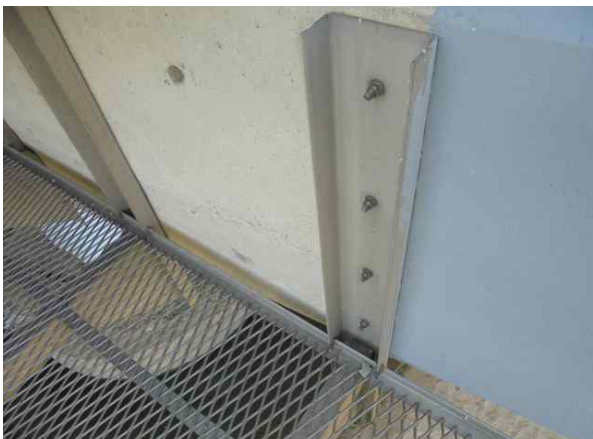
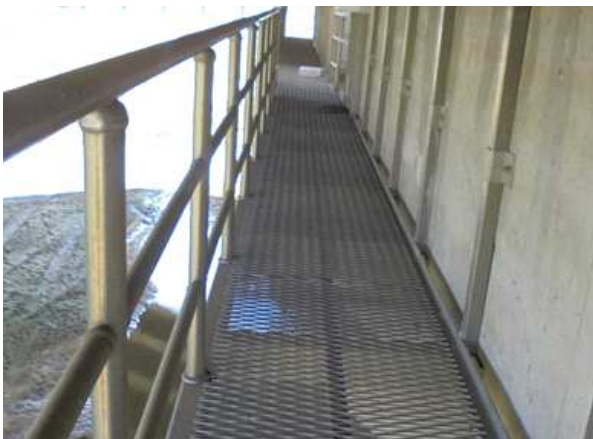
| <p>점검통로 상태양호</p> | <p>점검통로 상태양호</p> |
