# 1. 도곡2교

## 1.1 시설물의 개요

도곡2교는 총연장 120.0m, 폭 19.5m이며 경기도 안성시 양성면 이현리에 위치한 교량으로서, 2005년도에 준공되어 약 18년간 공용되고 있으며, 상부구조는 PSCI 형식으로 구성되어 있다.

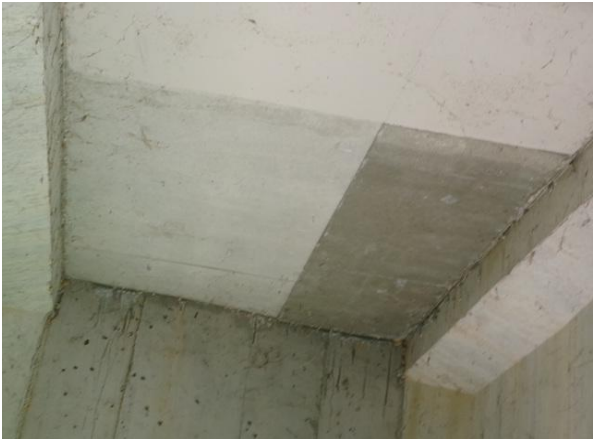
| 손상현황 | S2 망상균열(0.4×2.0) | 손상현황 | S2 망상균열(1.5×2.5) |
| 원 인 | 건조수축, 공용중 열화 등 | 원 인 | 건조수축, 공용중 열화 등 |

| 조치방안 | 주의관찰 | 조치방안 | 주의관찰 |

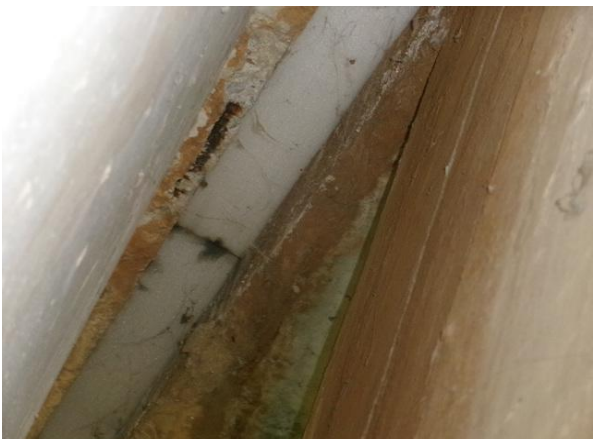
| 손상현황 | S2 박락(0.6×0.1) | 손상현황 | S2 백업재 탈락 |
| 원 인 | 외부충격, 다짐미흡 등 | 원 인 | 시공미흡 |

| 조치방안 | 주의관찰 | 조치방안 | 주의관찰 |

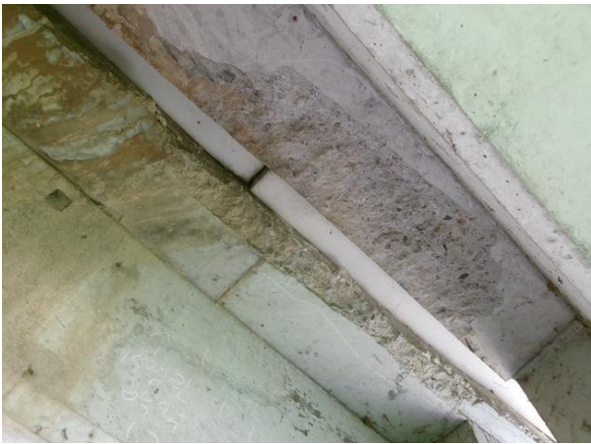
| 손상현황 | S3 파손(1.2×0.1) | 손상현황 | S3 파손 및 철근노출(0.2×1.0) |
| 원 인 | 외부충격, 다짐미흡 등 | 원 인 | 외부충격, 다짐미흡, 피복부족 등 |

| 조치방안 | 주의관찰 | 조치방안 | 단면보수+방청 |

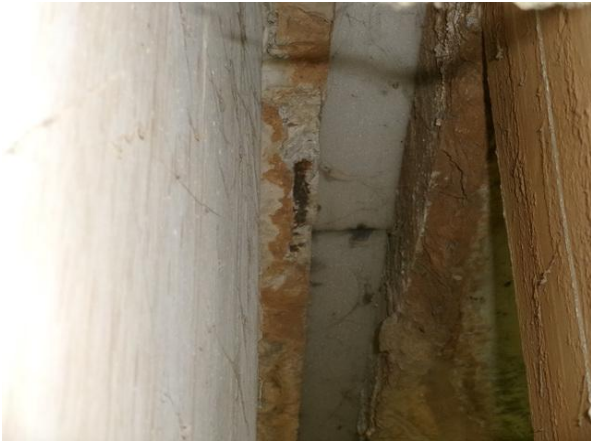
| 손상현황 | S3 파손 및 철근노출(0.3×1.0) | 손상현황 | S3 파손(0.4×1.0) |
| 원 인 | 외부충격, 다짐미흡, 피복부족 등 | 원 인 | 외부충격, 다짐미흡 등 |

| 조치방안 | 단면보수+방청 | 조치방안 | 주의관찰 |

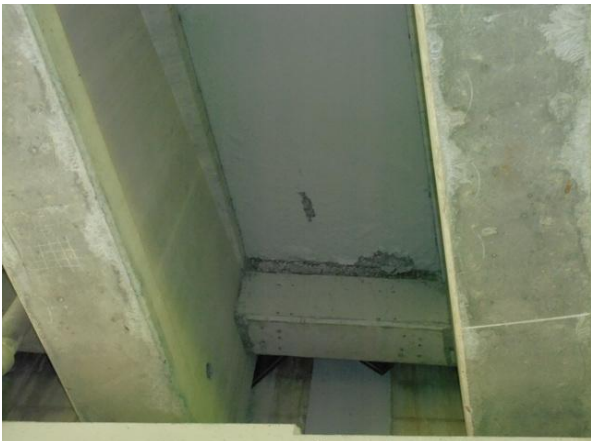
| 손상현황 | S4 보수부 박리(0.2×0.3) | 손상현황 | S4 보수부 박리(0.3×0.3) |
| 원 인 | 보수미흡 등 | 원 인 | 보수미흡 등 |

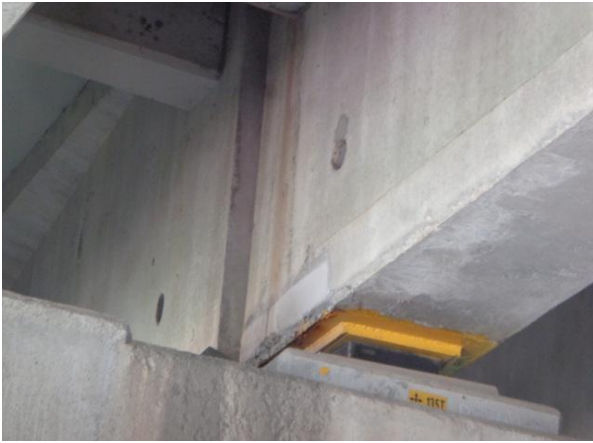
| 손상현황 | S2-G7 보수부 박락(0.1×0.2) | 손상현황 | S2-G8 보수부 박락(0.2×0.2) |
| 원 인 | 보수미흡 등 | 원 인 | 보수미흡 등 |

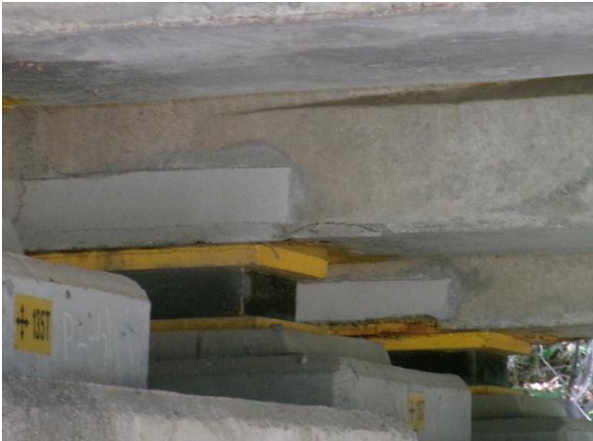
| 손상현황 | S2-G8 보수부 박락(0.2×0.2) | 손상현황 | S3-G1 인양홀 파손(0.1×0.1) |
| 원 인 | 보수미흡 등 | 원 인 | 시공미흡, 외부충격 등 |

| 조치방안 | 주의관찰 | 조치방안 | 주의관찰 |

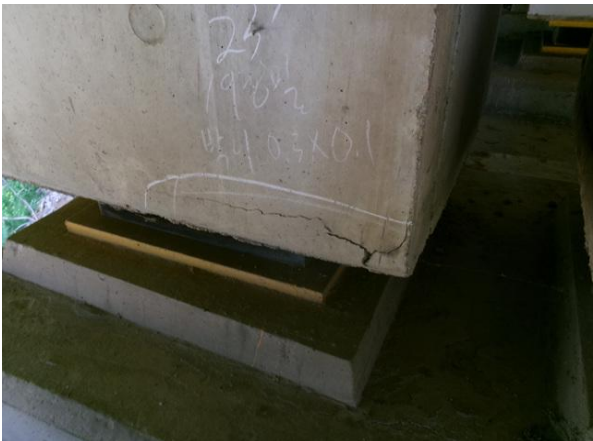
| 손상현황 | S3-G2 박락(0.6×0.1) | 손상현황 | S3-G5 박리(0.5×0.1) |
| 원 인 | 시공미흡, 외부충격, 공용중 열화 등 | 원 인 | 시공미흡, 외부충격, 공용중 열화 등 |

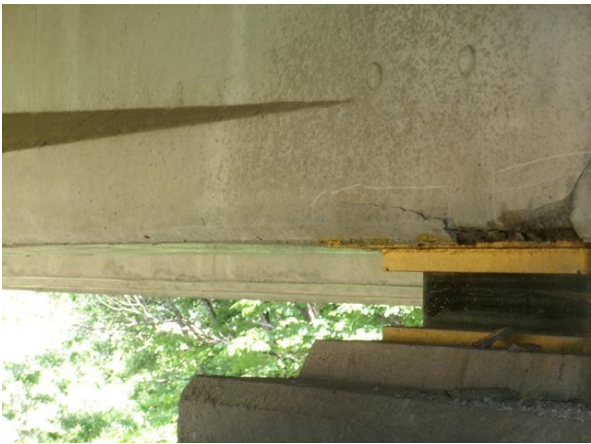
| 손상현황 | S3-G6 박리(0.1×0.3) | 손상현황 | S4-G9 파손(0.6×0.1) |
| 원 인 | 시공미흡, 외부충격, 공용중 열화 등 | 원 인 | 외부충격 등 |

| 조치방안 | 주의관찰 | 조치방안 | 주의관찰 |

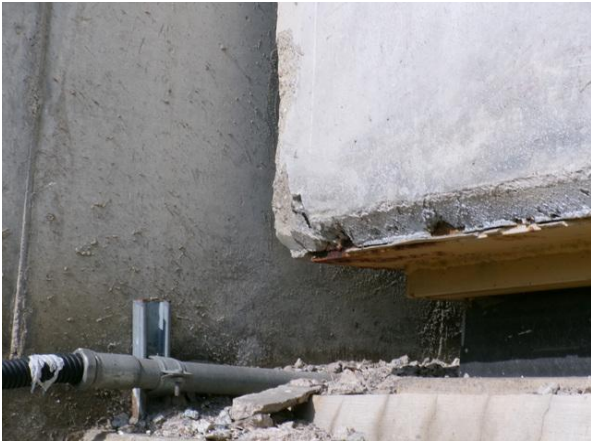
| 손상현황 | S4-G1 박락(1.0×0.2) | 손상현황 | S4-G5 균열(0.1mm/1.2m) |
| 원 인 | 시공미흡, 외부충격, 공용중 열화 등 | 원 인 | 건조수축, 공용중 열화 등 |

| 조치방안 | 주의관찰 | 조치방안 | 주의관찰 |

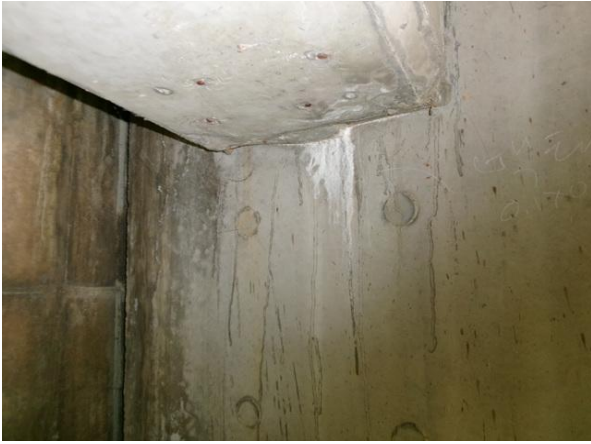
| 손상현황 | S4-G5 백태(0.1×0.2) | 손상현황 | S4-G5 백태(0.2×1.1) |
| 원 인 | 외부 우수유입 | 원 인 | 외부 우수유입 |

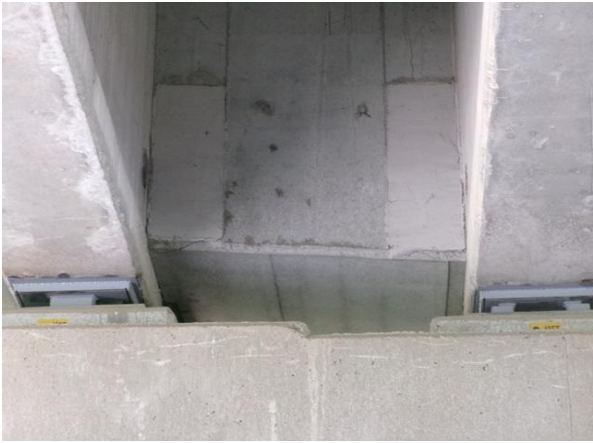
| 손상현황 | S1 균열(0.3mm/0.3m) | 손상현황 | S1 균열(0.3mm/0.3m) |
| 원 인 | 건조수축, 공용중 열화 등 | 원 인 | 건조수축, 공용중 열화 등 |

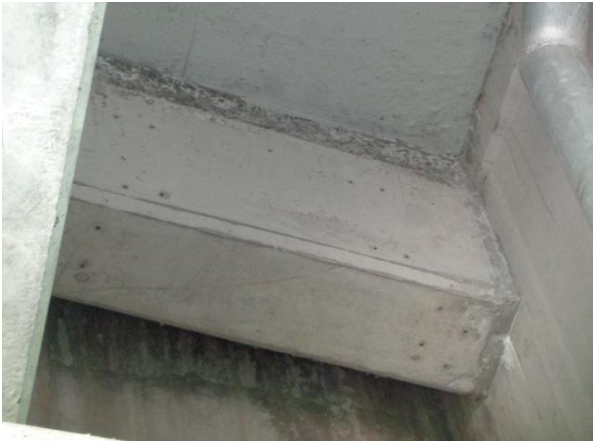
| 손상현황 | S7 백태(1.5×0.1) | 손상현황 | S7 백태(1.5×0.1) |
| 원 인 | 습기흡착, 우수유입 등 | 원 인 | 습기흡착, 우수유입 등 |

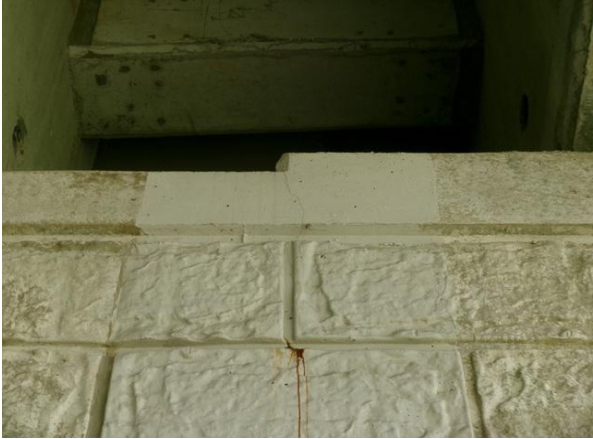
| 손상현황 | A1 균열(0.2mm/0.5m) | 손상현황 | A1 균열(0.2mm/1.5m) |
| 원 인 | 건조수축, 장기공용 등 | 원 인 | 건조수축, 장기공용 등 |

| 조치방안 | 표면처리 | 조치방안 | 표면처리 |

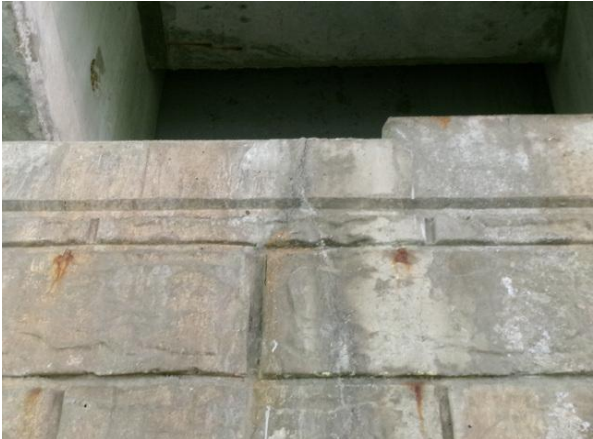
| 손상현황 | A1 균열(0.3mm/0.5m) | 손상현황 | A1 망상균열(0.4×1.3) |
| 원 인 | 건조수축, 장기공용 등 | 원 인 | 건조수축, 장기공용 등 |

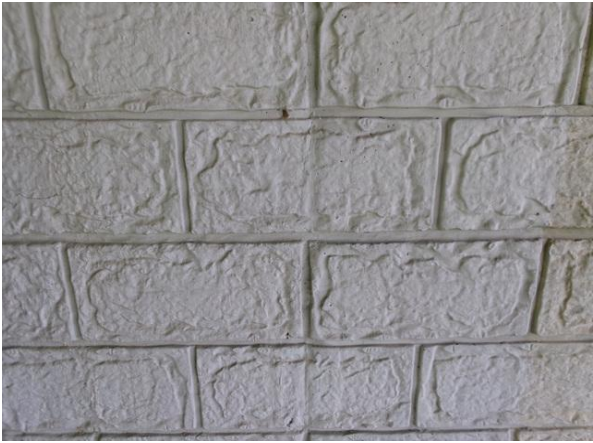
| 손상현황 | A1 재균열(0.1mm/4.0m) | 손상현황 | A1 재균열(0.2mm/3.5m) |
| 원 인 | 건조수축, 장기공용 등 | 원 인 | 건조수축, 장기공용 등 |

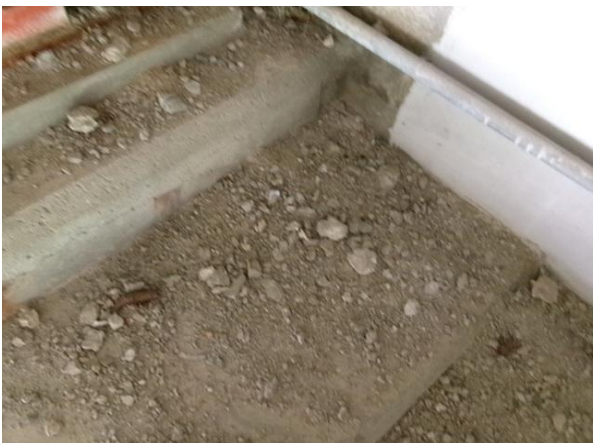
| 손상현황 | A1 페콘크리트 적치 (1.5×1.0) | 손상현황 | A2 균열 (0.1mm/3.0m) |
| 원 인 | 시공 후 정비 미흡 | 원 인 | 건조수축, 장기공용 등 |

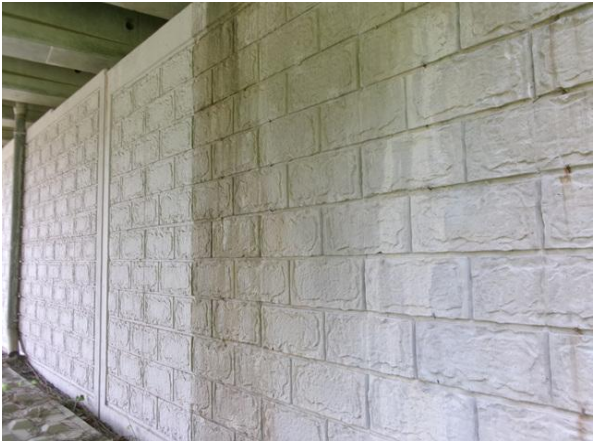
| 손상현황 | A2 누수흔적(0.5×3.5) | 손상현황 | A1 망상균열(0.1×4.0) |
| 원 인 | 우수유입 | 원 인 | 건조수축, 장기공용 등 |

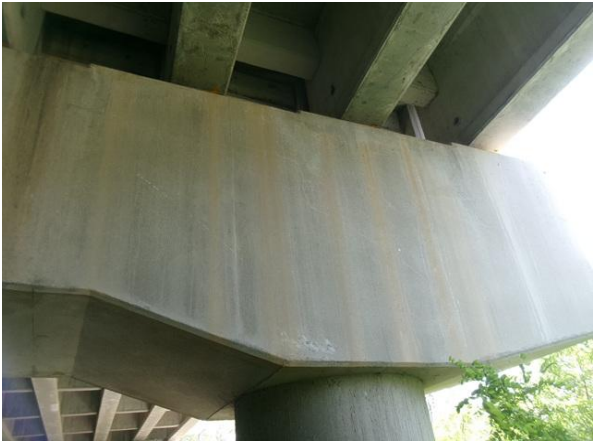
| 손상현황 | P2 누수흔적(0.2×2.0) | 손상현황 | P2 박락(0.1×0.1) |
| 원 인 | 외부 우수유입 | 원 인 | 외부충격 등 |

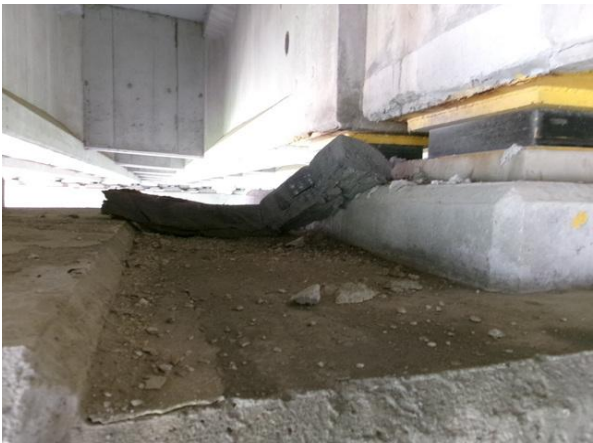
| 손상현황 | P2 페콘크리트 적치 (1.5×2.5) | 손상현황 | P3 균열 (0.1mm/0.3m) |
| 원 인 | 시공후 정비 미흡 | 원 인 | 건조수축, 다짐미흡 등 |

| 조치방안 | 주의관찰 | 조치방안 | 표면처리 |

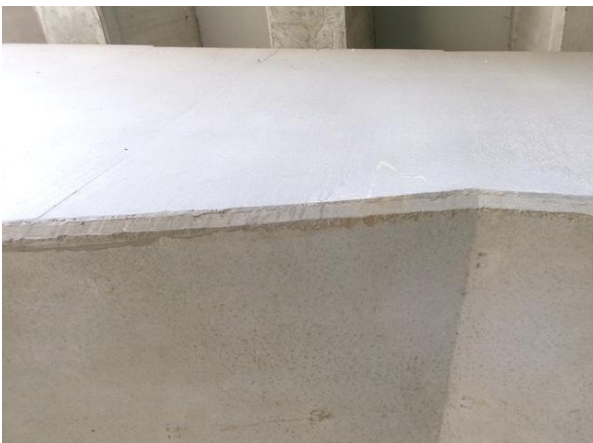
| 손상현황 | P3 박리 (1.5×0.1) | 손상현황 | P3 파손 (0.1×0.1) |
| 원 인 | 다짐미흡 등 | 원 인 | 외부충격, 다짐미흡 등 |

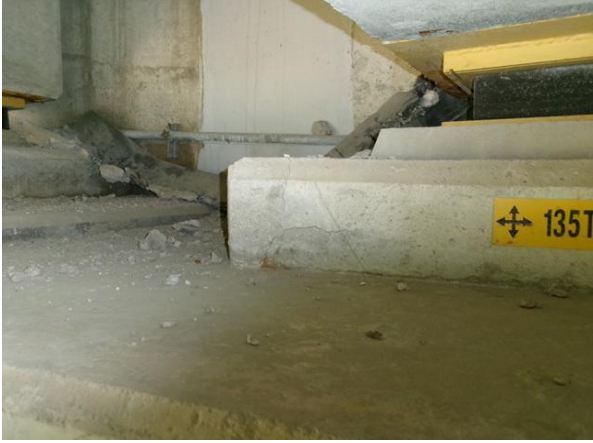
| 손상현황 | A1-SH3 받침콘크리트 균열(0.3mm/0.4m) | 손상현황 | A1-SH3 받침콘크리트 균열(0.3mm/0.5m) |
| 원 인 | 건조수축, 공용중 열화 등 | 원 인 | 건조수축, 공용중 열화 등 |

| 조치방안 | 주입보수 | 조치방안 | 주입보수 |

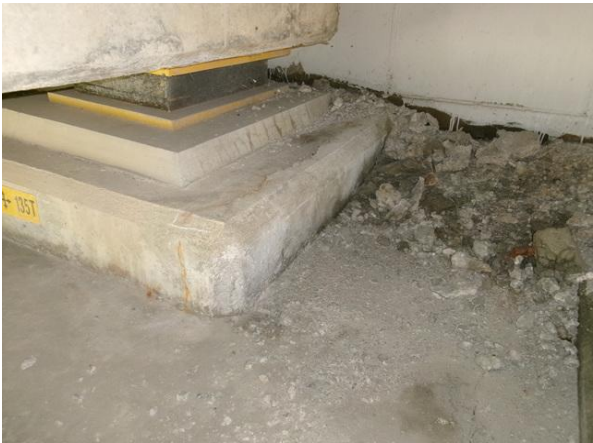
| 손상현황 | A1-SH4 받침콘크리트 파손(0.3×0.8) | 손상현황 | A1-SH4 받침콘크리트 박리(0.1×0.1) |
| 원 인 | 외부충격, 다짐미흡 등 | 원 인 | 외부충격, 다짐미흡 등 |

| 조치방안 | 단면보수 | 조치방안 | 단면보수 |

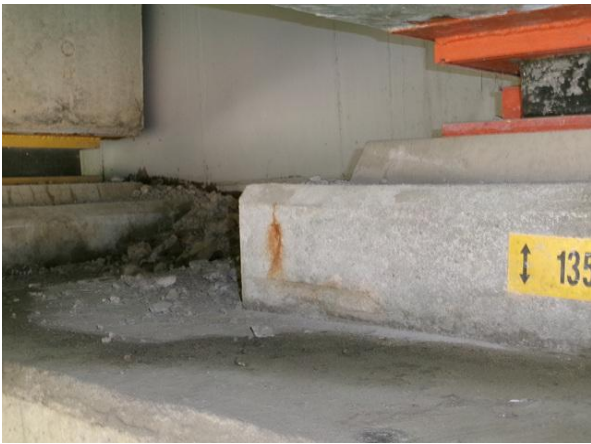
| 손상현황 | A1-SH5 받침콘크리트 파손(1.0×0.5) | 손상현황 | A1-SH5 받침콘크리트 파손(1.0×0.5) |
| 원 인 | 외부충격, 다짐미흡 등 | 원 인 | 외부충격, 다짐미흡 등 |

| 조치방안 | 단면보수 | 조치방안 | 단면보수 |

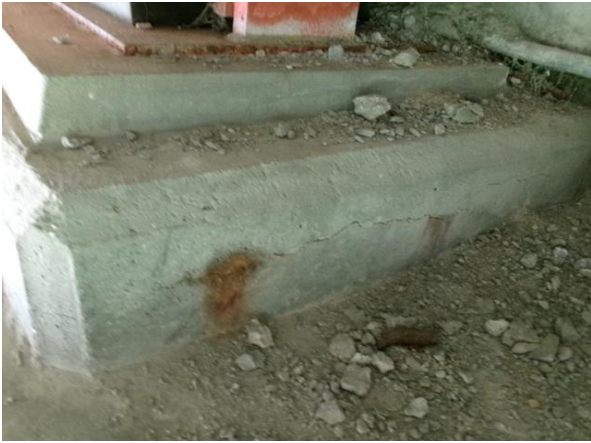
| 손상현황 | A1-SH5 받침콘크리트 균열(0.3mm/0.4m) | 손상현황 | A1-SH6 받침콘크리트 균열(0.3mm/1.0m) |
| 원 인 | 건조수축, 공용중 열화 등 | 원 인 | 건조수축, 공용중 열화 등 |

| 조치방안 | 주입보수 | 조치방안 | 주입보수 |

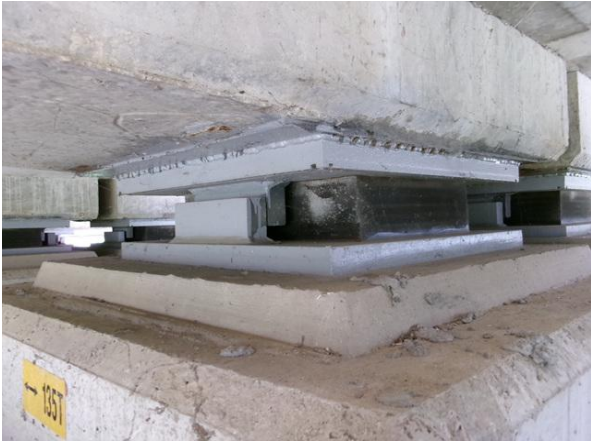
| 손상현황 | P3-SH11 플레이트 부식 보수 | 손상현황 | P2-SH9,18 플레이트 부식 |
| 원 인 | - | 원 인 | 장기공용, 외부 우수유입 등 |

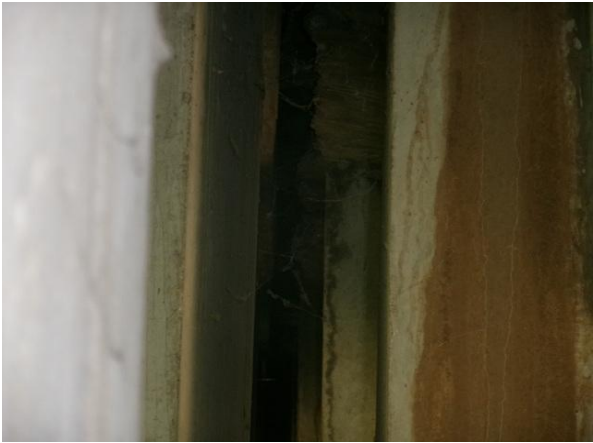
| 손상현황 | P2 신축이음 하부누수(0.4×0.2) | 손상현황 | P2 유간 토사퇴적(1.9) |
| 원 인 | 장기공용에 의한 열화, 우수유입 등 | 원 인 | 장기공용, 이물질퇴적 등 |

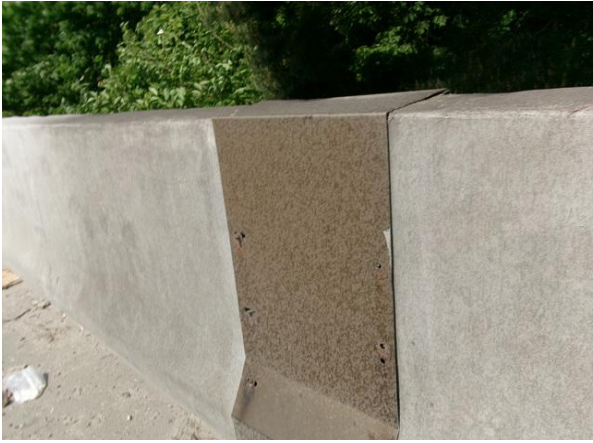
| 손상현황 | P2 차수판 볼트탈락 | 손상현황 | P2 후타재 균열(0.1mm/0.3m) |
| 원 인 | 장기공용 등 | 원 인 | 건조수축, 다짐미흡 등 |

- 조사된 후타재 균열, 유간 토사퇴적, 본체부식, 차수판 볼트탈락, 하부누수 등의 손상이 조사되었으며, 손상의 진전은 미미한 상태로 확인되었다.
- 후타재 발생한 균열의 경우, 초기 건조수축 및 다짐미흡, 공용중 열화 등에 의한 손상으로 전회 대비 진전은 없는 것으로 판단되며, 후타재 균열부의 경우 주기적인 점검을 실시하고, 손상의 진전시 표면처리 등의 일괄 보수가 필요할 것으로 사료된다.
- 조사된 유간 토사퇴적, 차수판 볼트탈락, 본체 부식의 경우 공용기간 증가, 차량통행 윤하중, 외부충격, 우수유입 등에 의한 손상으로 판단되며, 유간 토사퇴적의 경우 신축이음장치의 원활한 기능을 위하여 주기적인 정비 등의 조치를 실시하고, 본체 부식은 주기적인 점검을 통한 손상의 진전여부를 확인하는 유지관리가 필요하다.
- 신축이음 하부 누수의 경우 신축이음 이음부를 통한 우수유입으로 확인되었으며, 주의관찰을 요하며, 추후 신축이음 교체시 정밀한 시공이 필요할 것으로 판단된다.

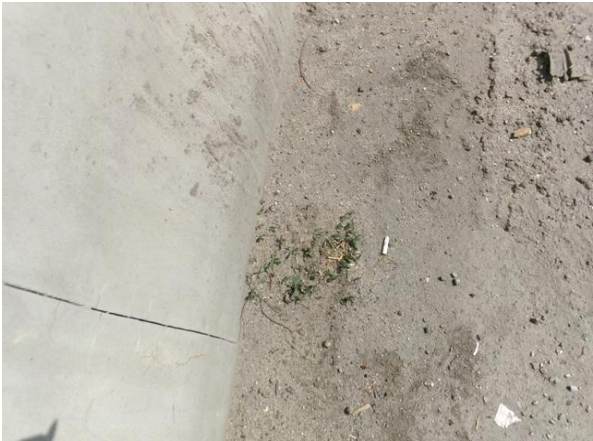
| 손상현황 | S1 그레이팅 망실, 막힘 | 손상현황 | S2 그레이팅 망실, 막힘 |
| 원 인 | 비산물퇴적, 외부우수유입 등 | 원 인 | 비산물퇴적, 외부우수유입 등 |

| 조치방안 | 정비 | 조치방안 | 정비 |

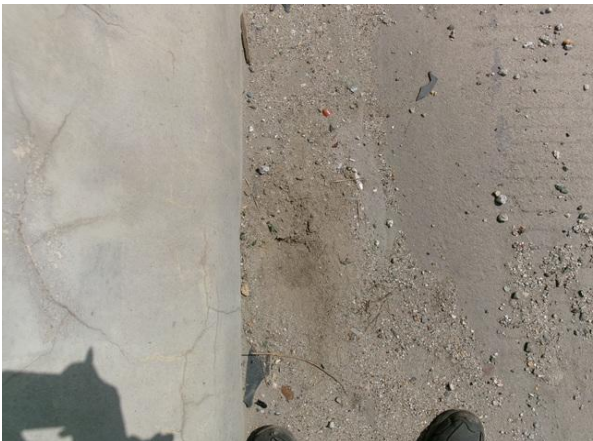
| 손상현황 | S2 그레이팅 망실, 막힘 | 손상현황 | — |
| 원 인 | 비산물퇴적, 외부우수유입 등 | 원 인 | — |

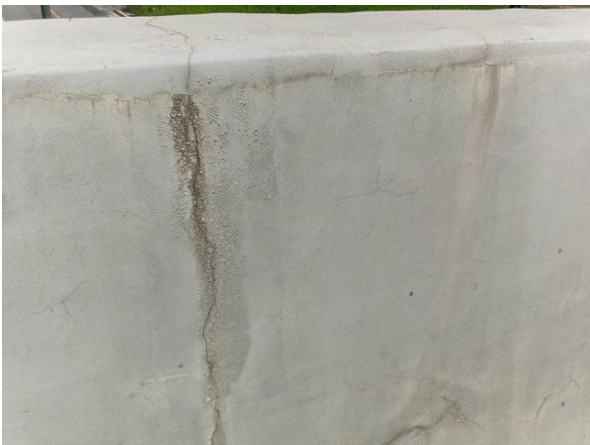
손상현황 S1 보수부 망상균열(0.3×2.0)

원 인 건조수축, 공용중 열화 등

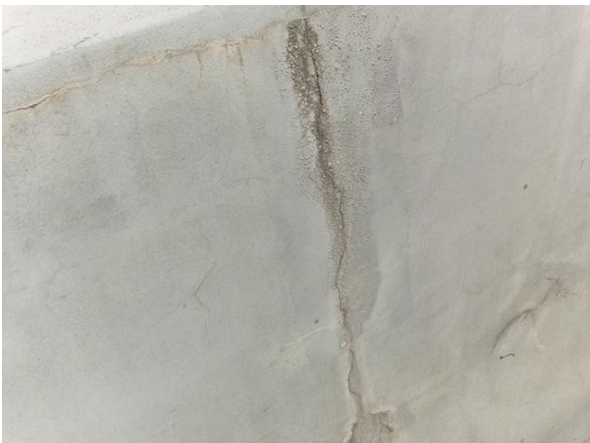
손상현황 S1 재균열(0.1mm/1.2m)

원 인 건조수축, 공용중 열화 등

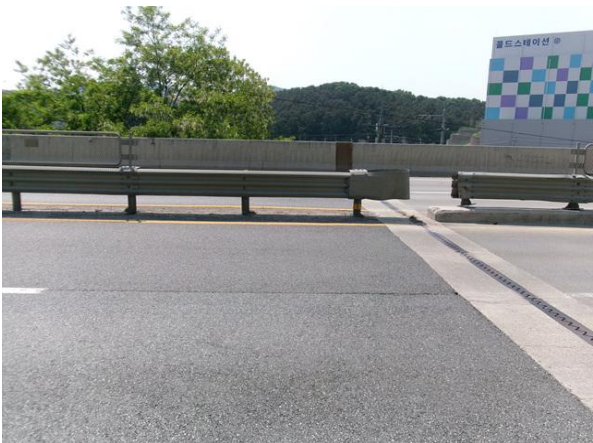
| 손상현황 | S1 차광막탈락(4.0) | 손상현황 | S2 들뜸(0.3×1.0) |
| 원 인 | 외부충격 | 원 인 | 시공미흡 등 |

| 조치방안 | 주의관찰 | 조치방안 | 주의관찰 |

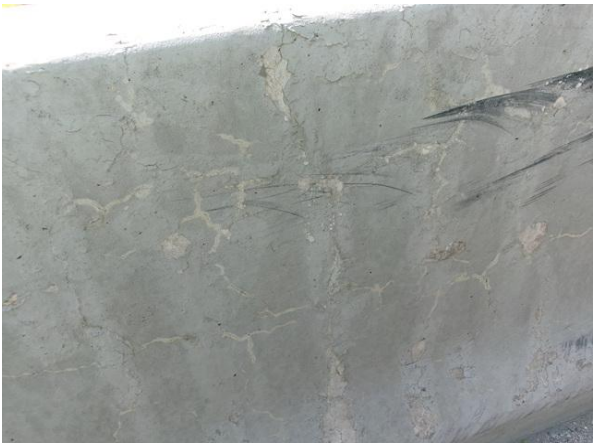
| 손상현황 | S4 균열(0.2mm/0.8m) | 손상현황 | S4 접속부 용벽 균열(0.3mm/1.0m) |
| 원 인 | 건조수축, 공용중 열화 등 | 원 인 | 건조수축, 공용중 열화 등 |

| 조치방안 | 주의관찰 | 조치방안 | 주의관찰 |

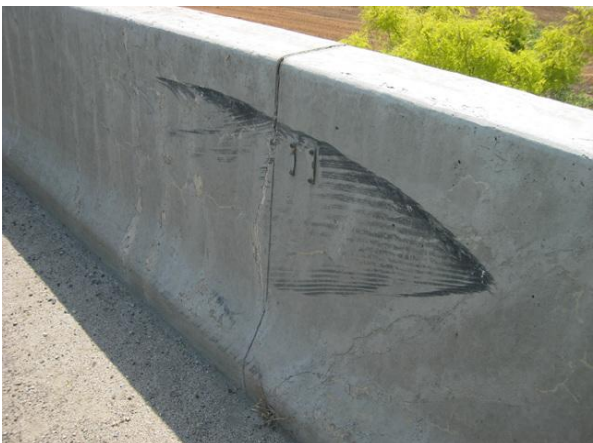
| 손상현황 | S4 접속부 보수부 박리(0.1×0.3) | 손상현황 | S4 접속부 균열(0.2mm/0.5m) |
| 원 인 | 보수미흡 등 | 원 인 | 건조수축, 공용중 열화 등 |

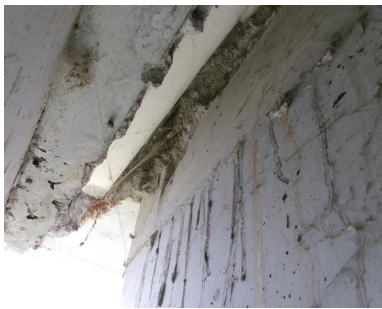
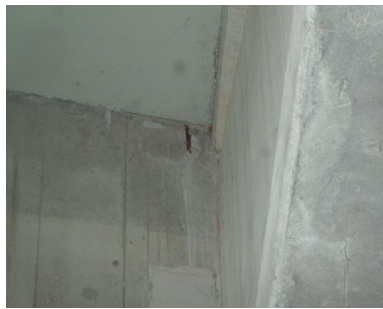
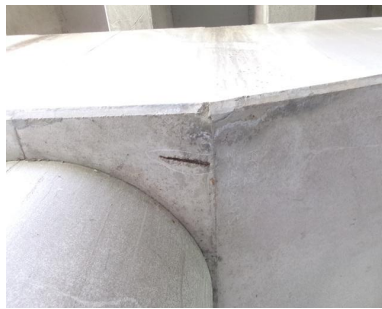
| ① 파손 및 철근노출 - 진전 여부확인 | | |

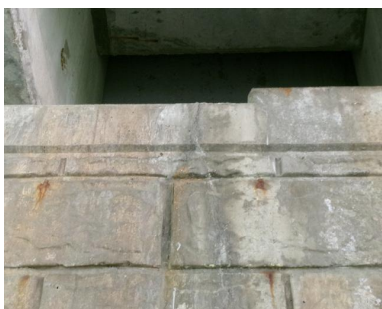
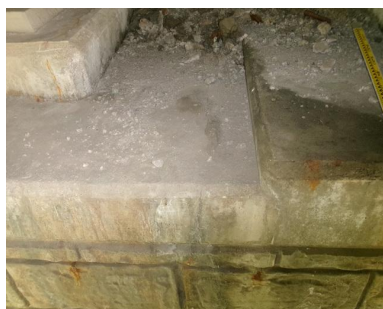
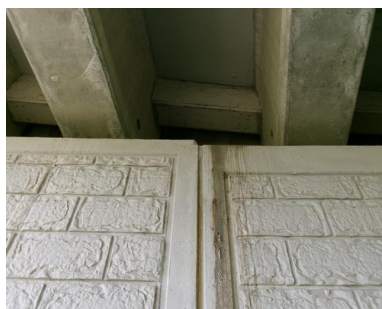
| ② 하부구조 폭 0.3mm이상 균열 - 진전여부 확인 | | |
