## **3. 양성교[하]**

### 3. 양성교(하)

#### 3.1 시설물의 개요

양성교(하)는 총연장 240.0m, 폭 13.3m이며 경기도 안성시 양성면 석화리에 위치한 교량으로서, 2005년도에 준공되어 약 18년간 공용되고 있으며, 상부구조는 PSCI 형식으로 구성되어 있다.

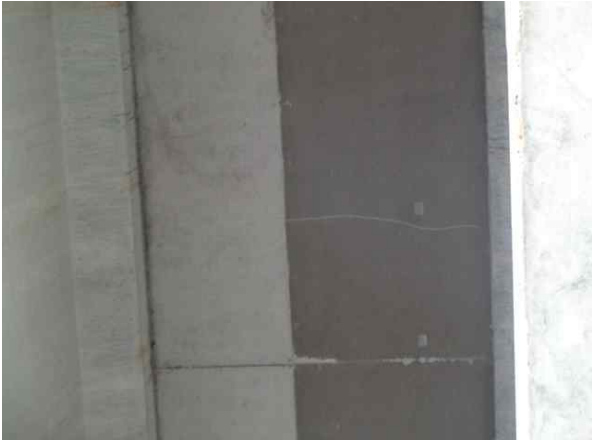
| 손상현황 | S1 백태 (0.2×0.2) | 손상현황 | S2 균열(0.1mm/1.6m) |
| 원 인 | 외부 우수유입 | 원 인 | 건조수축, 공용중 열화 등 |

| 조치방안 | 주의관찰 | 조치방안 | 주의관찰 |

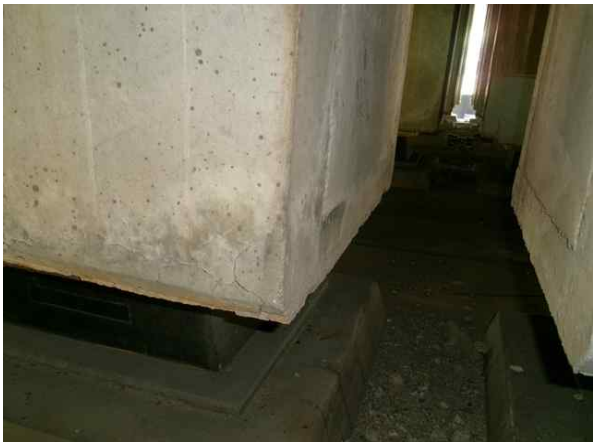
| 손상현황 | S6-G1~5 들뜸(1.0×0.3) | 손상현황 | S7-G2 박락(0.3×0.1) |
| 원 인 | 시공미흡, 공용중 열화 | 원 인 | 외부충격, 시공미흡 등 |

| 조치방안 | 주의관찰 | 조치방안 | 주의관찰 |

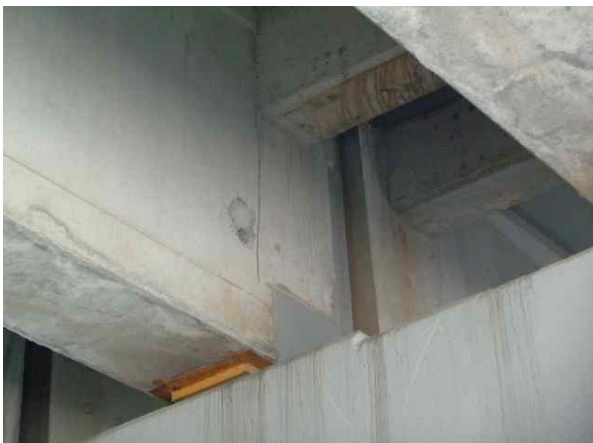
| 손상현황 | S7-G3 균열 보수 | 손상현황 | S7-G1~6 들뜸(1.0×0.3) |

| 조치방안 | 보수상태 양호 | 조치방안 | 주의관찰 |

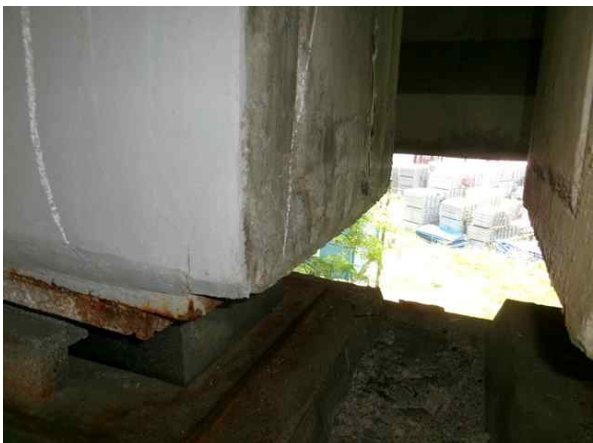
| 원 인 | - | 원 인 | 보수미흡 |

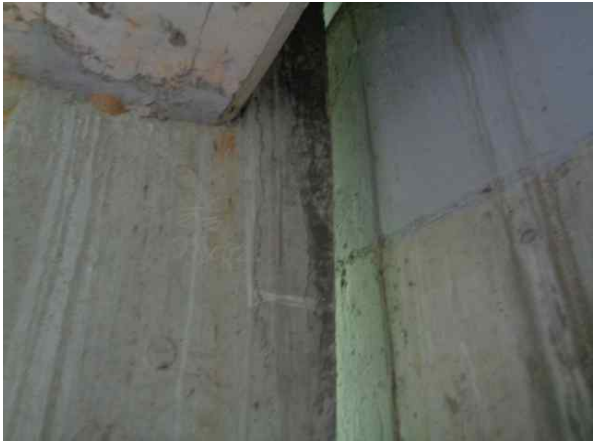
| 손상현황 | S8-G1 들뜸(0.8×0.2) | 손상현황 | S8-G1 들뜸(0.8×0.2) |
| 원 인 | 시공미흡, 공용중 열화 | 원 인 | 시공미흡, 공용중 열화 |

- 금회 조사시 균열부는 전구간 보수된 상태로 확인되었고, 박리의 경우 일부 보수된 상태로 확인되었고, 보수상태는 양호한 것으로 조사되었다, 금회 정밀조사로 인한 일부 구간에서 들뜸, 보수부 들뜸, 박락 및 철근노출이 신규 확인 되었다
- 거더에 발생한 들뜸, 보수부 들뜸, 박락, 박락 및 철근노출 등의 단면손상의 경우 시공미흡, 시공시 외부 충격, 보수미흡 등에 의한 손상으로 부재의 내구성 확보 차원의 단면보수, 단면 보수+방청 등의 보수를 실시하는 것이 바람직하다.
- 조사된 백태의 경우 습기흡착 및 외부 우수유입 등으로 인한 손상으로 시설물에 영향을 미치는 구조적인 손상은 아닌 것으로 판단되며, 주의관찰을 실시하고, 추후 내구성 확보 차원의 표면처리 등의 보수를 실시하는 것이 바람직하다.
- 거더의 경우 주기적인 점검을 통한 손상의 발생여부 확인 및 손상의 진전여부 확인 등의 유지관리가 필요 할 것으로 사료된다.

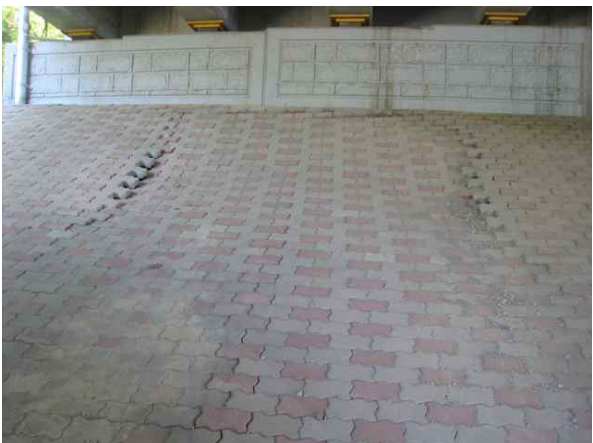
| 손상현황 | A1 파손(0.8×0.5) | 손상현황 | A2 보호블럭 침하 |
| 원 인 | 시공미흡, 다짐불량, 외부충격 등 | 원 인 | 외부 우수유입 |

| 조치방안 | 주의관찰 | 조치방안 | 주의관찰 |

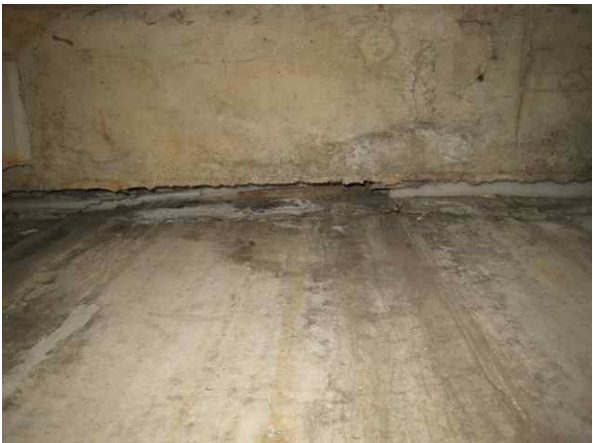
| 손상현황 | A2 박리(0.6×0.6) | 손상현황 | A2 파손(0.1×0.8) |
| 원 인 | 시공미흡, 다짐불량, 외부충격 등 | 원 인 | 시공미흡, 다짐불량, 외부충격 등 |

| 조치방안 | 주의관찰 | 조치방안 | 주의관찰 |

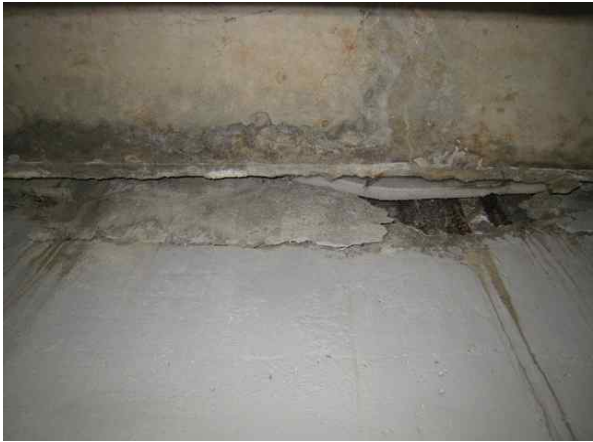
| 손상현황 | A2 파손 및 철근노출 | 손상현황 | A2 균열(0.3mm) |
| 원 인 | 시공미흡, 다짐불량, 외부충격 등 | 원 인 | 건조수축, 장기공용 등 |

| 조치방안 | 단면보수+방청 | 조치방안 | 주의관찰 |

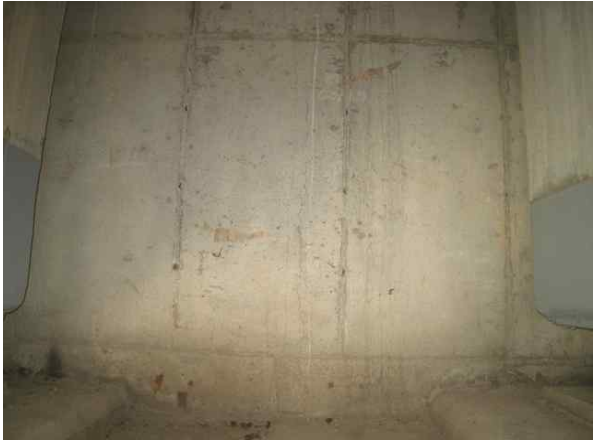
| 손상현황 | A2 균열(0.3mm) | 손상현황 | - |
| 원 인 | 건조수축, 장기공용 등 | 원 인 | - |

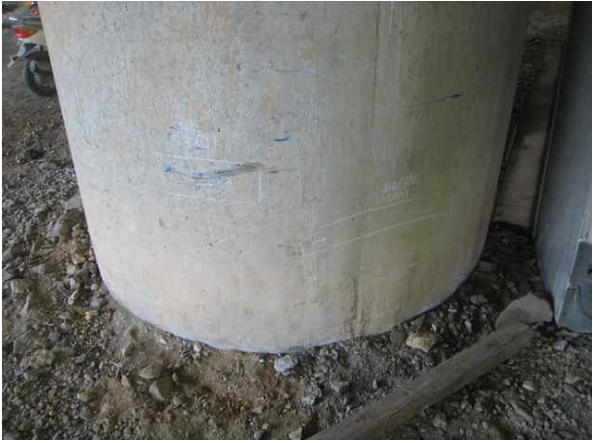
| 손상현황 | P4 코핑부 파손(0.1×0.2) | 손상현황 | P4 코핑부 파손(0.6×0.1) |
| 원 인 | 외부충격 | 원 인 | 외부충격 |

| 조치방안 | 주의관찰 | 조치방안 | 주의관찰 |

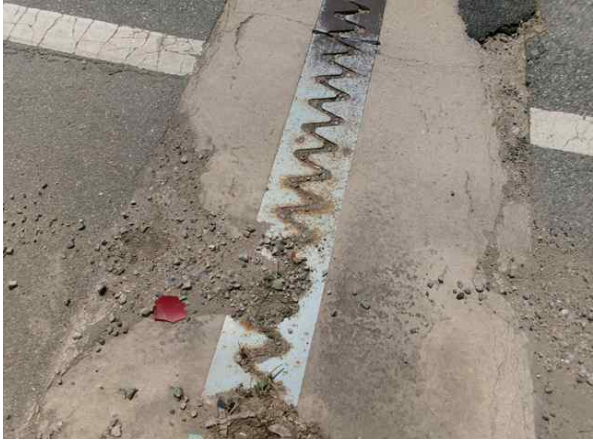
| 손상현황 | A1 유간 토사퇴적(13.0) | 손상현황 | A1 차수판 볼트탈락 |
| 원 인 | 장기공용 등 | 원 인 | 공용중 열화 등 |

| 조치방안 | 정비 | 조치방안 | 주의관찰 |

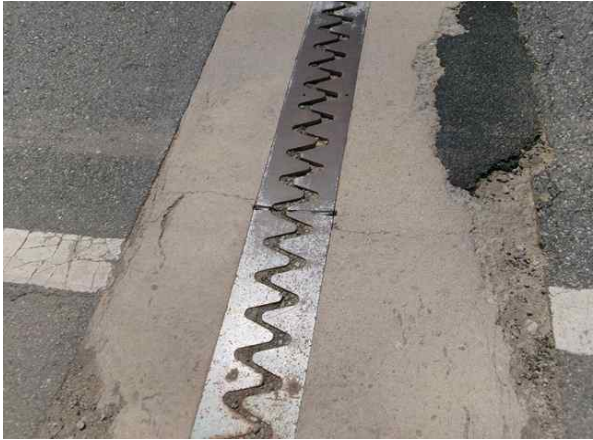
| 손상현황 | A1 후타재 균열(0.2mm/0.4m) | 손상현황 | A1 후타재 파손(0.1×4.0) |
| 원 인 | 건조수축, 다짐미흡 등 | 원 인 | 중차량 통행, 외부충격 등 |

| 조치방안 | 주의관찰 | 조치방안 | 단면보수 |

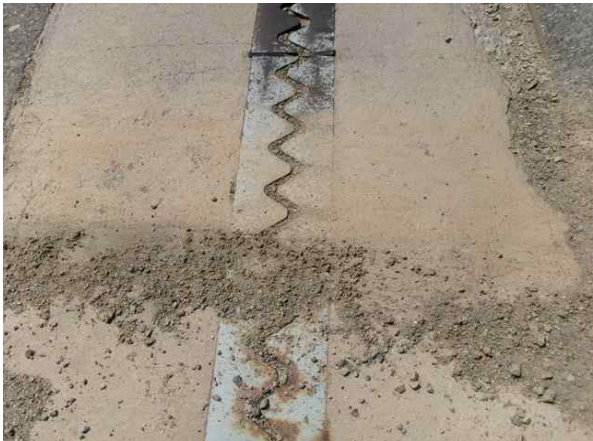
| 손상현황 | A2 유간 토사퇴적(13.0) | 손상현황 | A2 차수판 볼트탈락 |
| 원 인 | 장기공용 등 | 원 인 | 공용중 열화 등 |

| 조치방안 | 정비 | 조치방안 | 주의관찰 |

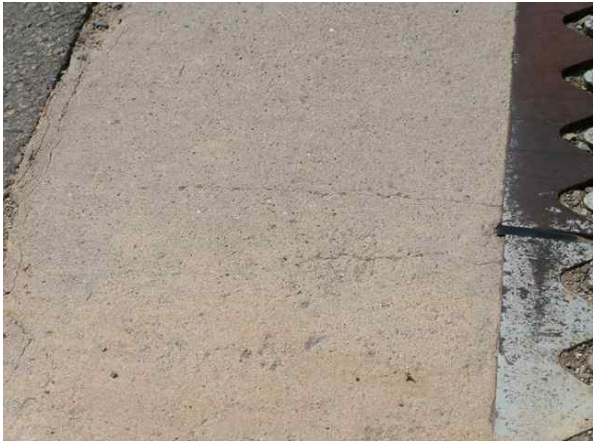
| 손상현황 | A2 후타재 균열(0.2mm/0.5m) | 손상현황 | A2 후타재 파손(0.1×0.8) |
| 원 인 | 건조수축, 다짐미흡 등 | 원 인 | 중차량 통행, 외부충격 등 |

| 조치방안 | 주의관찰 | 조치방안 | 단면보수 |

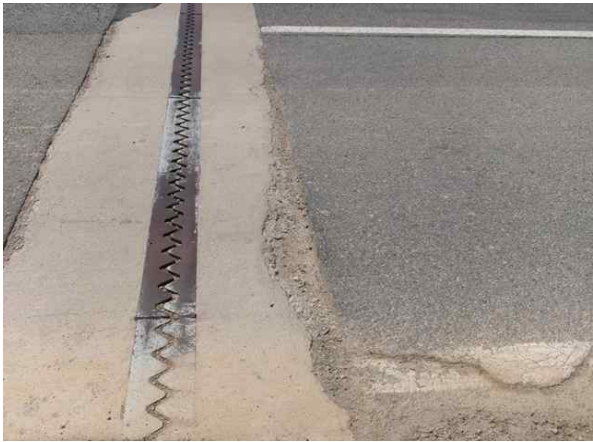
| 손상현황 | A2 후타재 파손(0.1×2.0) | 손상현황 | P3 신축이음 본체 탈락 |
| 원 인 | 중차량 통행, 외부충격 등 | 원 인 | 중차량 통행, 장기공용, 시공미흡 등 |

| 조치방안 | 단면보수 | 조치방안 | 교체 |

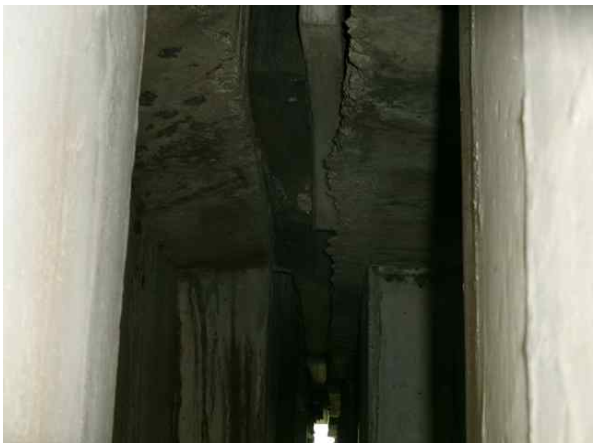
| 손상현황 | P3 신축이음 하부 누수 | 손상현황 | P3 유간 토사퇴적(13.0) |
| 원 인 | 장기공용, 우수유입 등 | 원 인 | 장기공용 등 |

| 조치방안 | 주의관찰 | 조치방안 | 정비 |

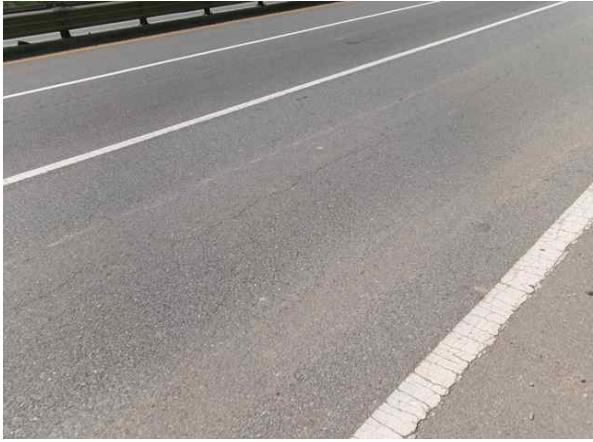
| 손상현황 | S5 아스콘 균열 (5.0) | 손상현황 | S6 아스콘 망상균열 (1.5×5.0) |
| 원 인 | 장기공용 | 원 인 | 장기공용 |

| 조치방안 | 주의관찰 | 조치방안 | 주의관찰 |

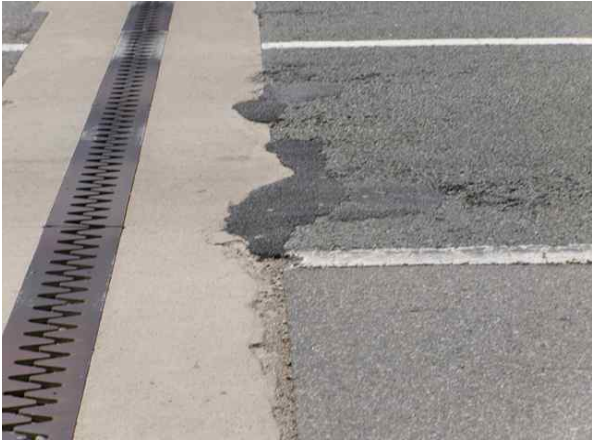
| 손상현황 | S6 아스콘 균열 (1.5) | 손상현황 | S6 아스콘 패임 보수 |
| 조치방안 | 주의관찰 | 조치방안 | 보수상태 양호 |
