# 1. 양성교[하]

# 1. 양성교(하)

양성교(하)는 총연장 240.0m, 폭 13.3m이며 경기도 안성시 양성면 석화리에 위치한 교량으로서, 2005년도에 준공되어 약 18년간 공용되고 있으며, 상부구조는 PSCI 형식으로 구성되어 있다.

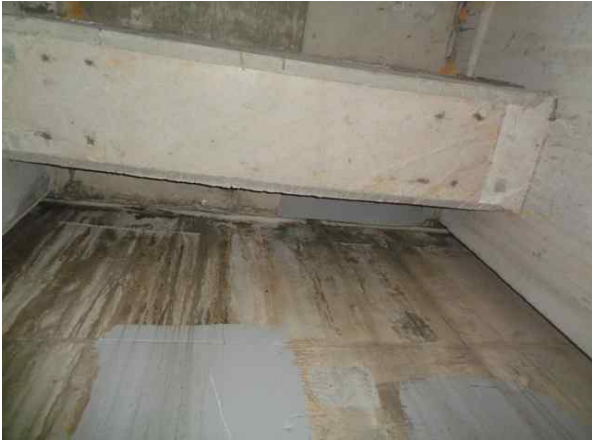
| 손상현황 | S1 균열(0.1mm/1.7m) | 손상현황 | S1 박락 보수 |

| 조치방안 | 주의관찰 | 조치방안 | 주의관찰 |

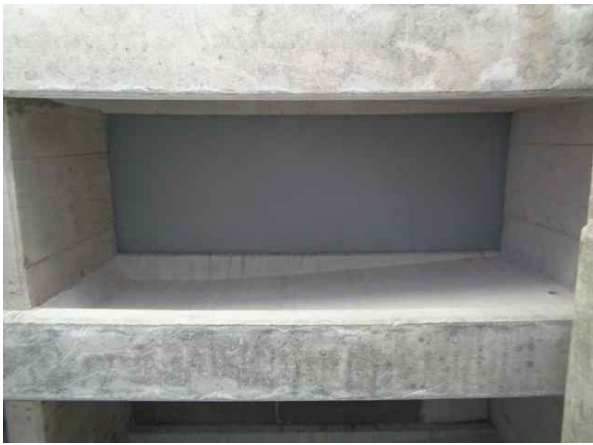
| 손상현황 | S2 균열 보수 | 손상현황 | S2 균열 (0.2mm/1.5m) |

| 조치방안 | 보수 상태양호 | 조치방안 | 주의관찰 |

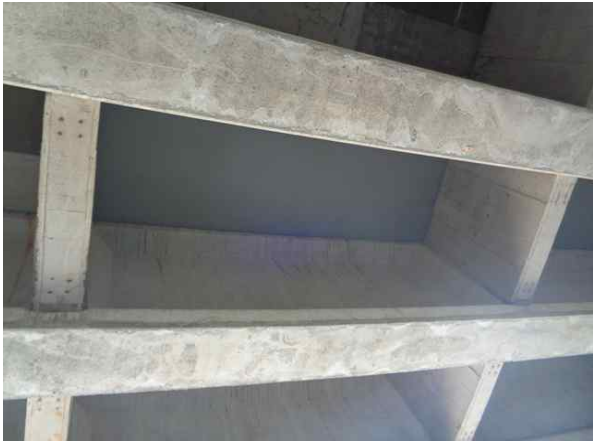
| 손상현황 | S2 균열부 백태 보수 | 손상현황 | S2 물끊기홈 미시공 |

| 조치방안 | 보수 상태양호 | 조치방안 | 주의관찰 |

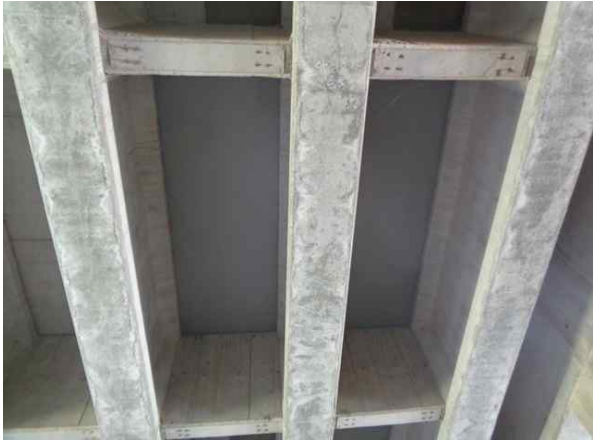
| 손상현황 | S2 균열 보수 | 손상현황 | S4 박락 및 철근노출 (0.3×0.2) |

| 조치방안 | 보수 상태양호 | 조치방안 | 단면보수+방청 |

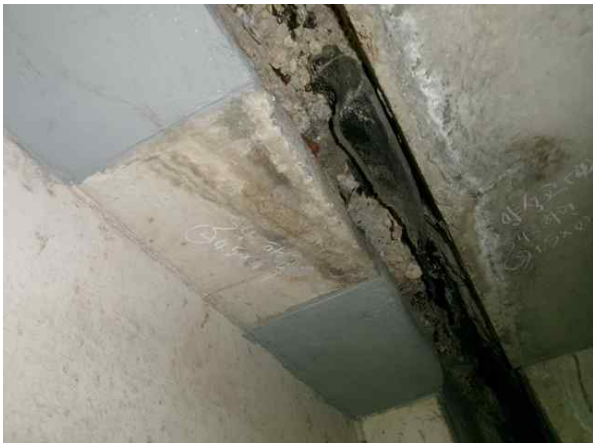
| 손상현황 | S4 박락 보수 | 손상현황 | S4 물끊기흠 미시공 |

| 조치방안 | 보수 상태양호 | 조치방안 | 주의관찰 |

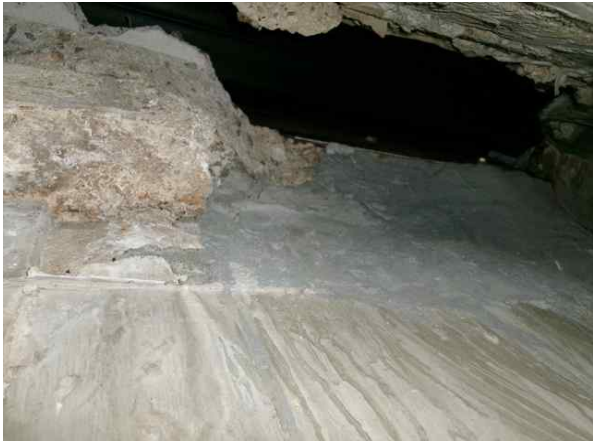
| 손상현황 | S4 파손, 재료분리 보수 | 손상현황 | S4 파손 (0.6×0.1) |

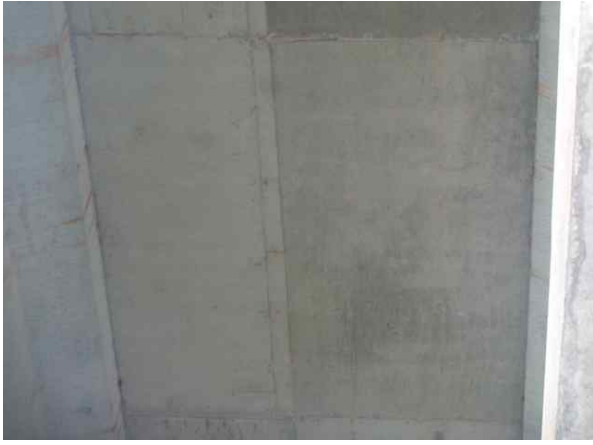
| 손상현황 | S6 균열(0.2mm/1.6m) | 손상현황 | S7 박락 보수 |
| 원 인 | 건조수축, 공용중 열화 등 | 원 인 | - |

| 조치방안 | 주의관찰 | 조치방안 | 보수 상태양호 |

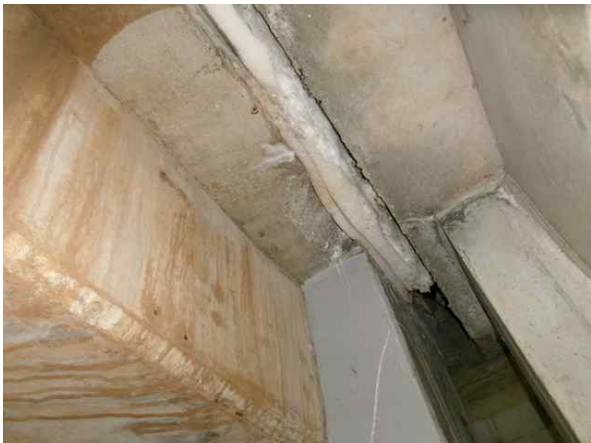
| 손상현황 | S7 파손 (0.2×0.5) | 손상현황 | S8 균열 (0.1mm/1.6m) |
| 원 인 | 시공미흡, 외부 충격 | 원 인 | 건조수축, 공용중 열화 등 |

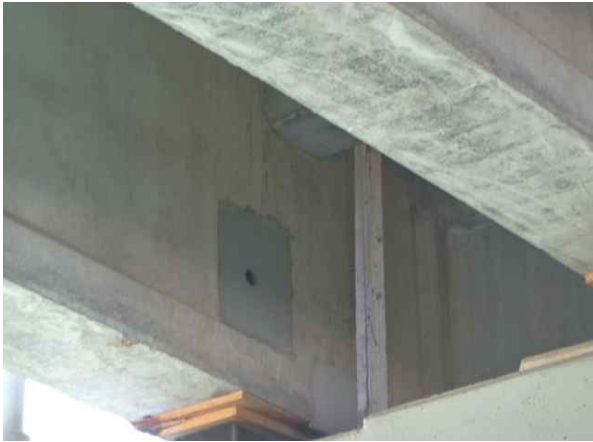
| 손상현황 | S3-G1 박락 보수 | 손상현황 | S3-G1 박락 및 철근노출(0.5×0.5) |

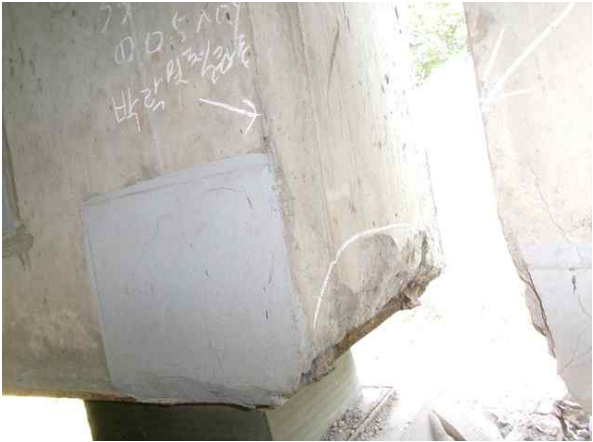
| 원 인 | - | 원 인 | 외부충격, 시공미흡 등 |

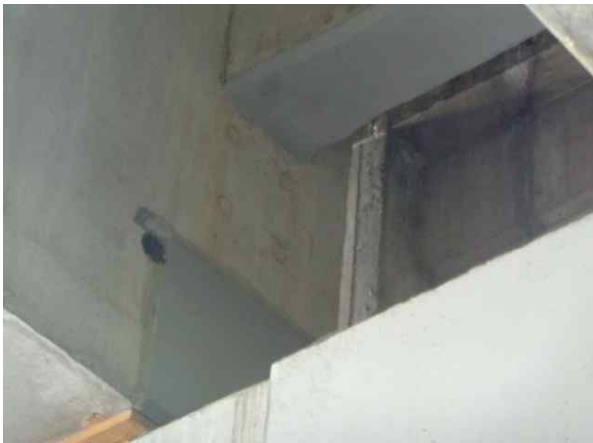
| 손상현황 | S4-G1~6 보수부 들뜸(0.5×0.3) | 손상현황 | S6-G1 박리 보수 |

| 조치방안 | 주의관찰 | 조치방안 | 보수상태 양호 |

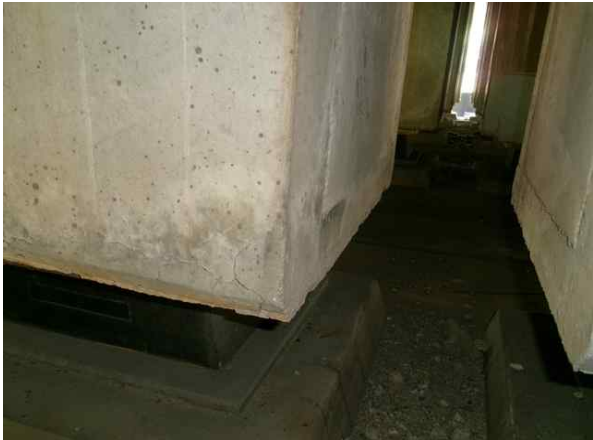
| 손상현황 | S6-G1~5 들뜸(1.0×0.3) | 손상현황 | S7-G2 박락(0.3×0.1) |
| 원 인 | 시공미흡, 공용중 열화 | 원 인 | 외부충격, 시공미흡 등 |

| 조치방안 | 주의관찰 | 조치방안 | 주의관찰 |

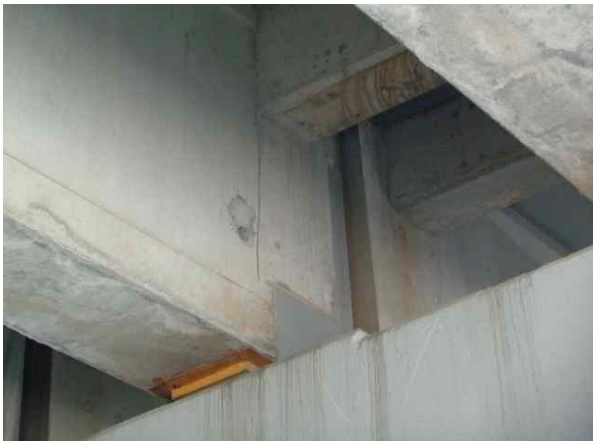
| 손상현황 | S7-G3 균열 보수 | 손상현황 | S7-G1~6 들뜸(1.0×0.3) |

| 조치방안 | 보수상태 양호 | 조치방안 | 주의관찰 |

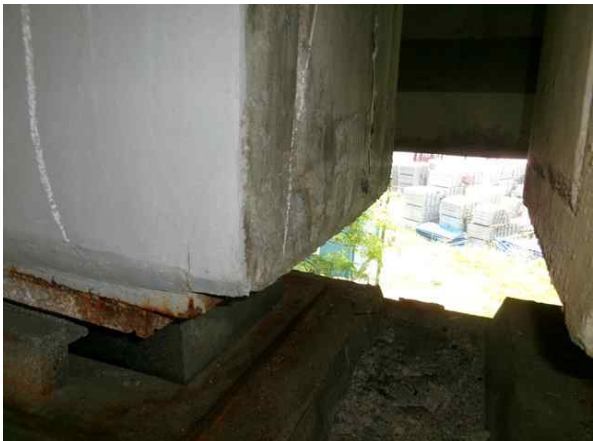
| 원 인 | - | 원 인 | 보수미흡 |

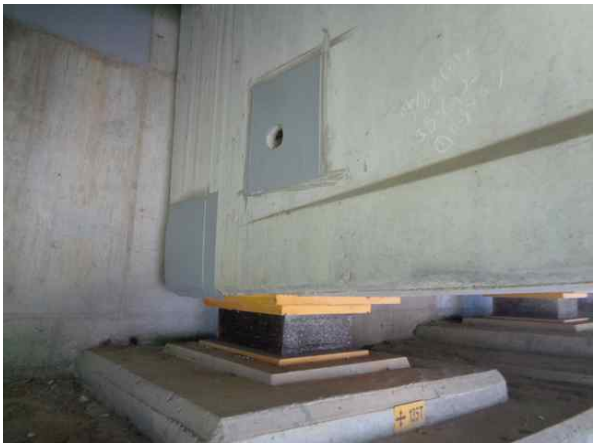
| 손상현황 | S7-G6 들뜸(0.5×2.0) | 손상현황 | S8-G2 박락 보수 |

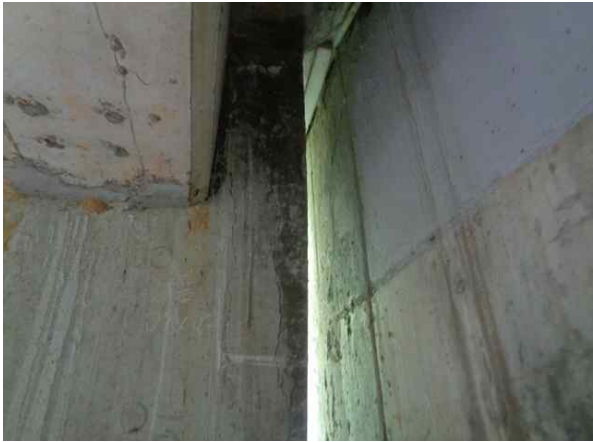
| 손상현황 | S8-G1 들뜸(0.8×0.2) | 손상현황 | S8-G1 들뜸(0.8×0.2) |
| 원 인 | 시공미흡, 공용중 열화 | 원 인 | 시공미흡, 공용중 열화 |

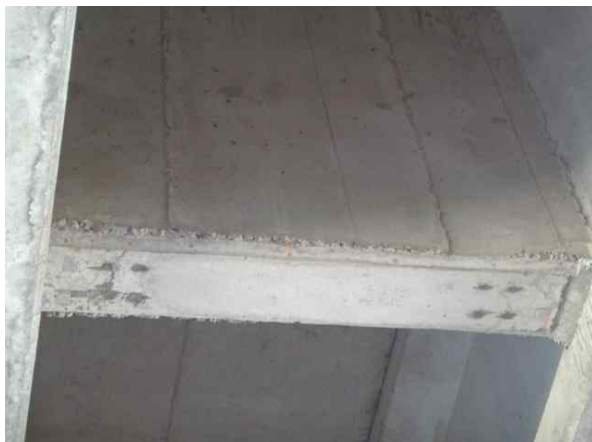
| 손상현황 | S3 재료분리 (0.1×1.5) | 손상현황 | S3 재료분리 (0.1×1.0) |
| 원 인 | 시공미흡, 다짐미흡 등 | 원 인 | 시공미흡, 다짐미흡 등 |

| 조치방안 | 주의관찰 | 조치방안 | 주의관찰 |

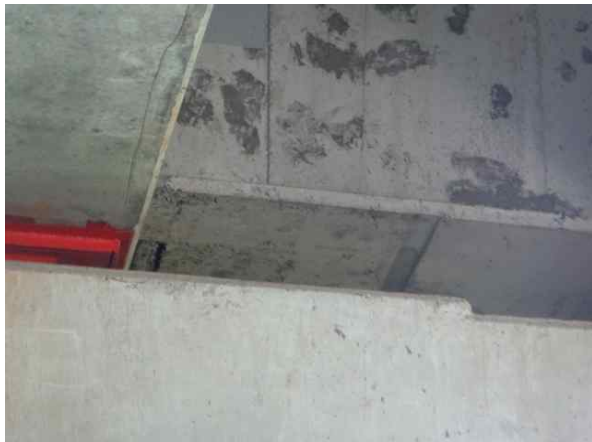
| 손상현황 | S6 철근노출 (0.1×0.6) | 손상현황 | S7 균열 보수 |
| 원 인 | 시공미흡, 다짐미흡, 피복부족 등 | 원 인 | - |

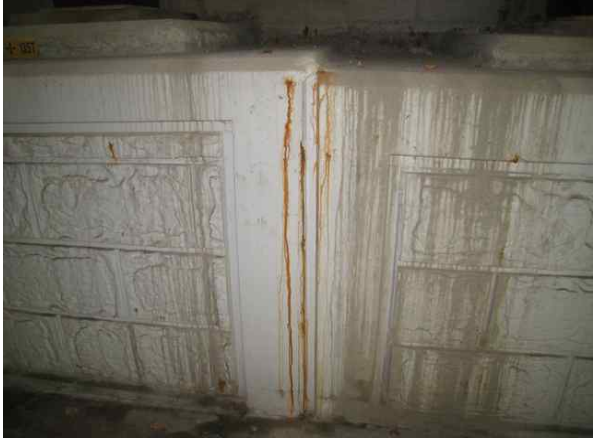
| 손상현황 | A1 녹오염 | 손상현황 | A1 체수흔적 |
| 원 인 | 외부 우수유입 | 원 인 | 외부 우수유입 |

| 조치방안 | 주의관찰 | 조치방안 | 주의관찰 |

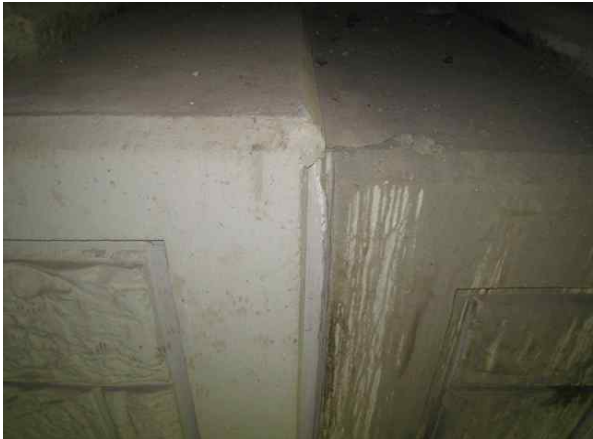
| 손상현황 | A1 균열(0.3mm) | 손상현황 | A1 법면배수로 토사퇴적 |
| 원 인 | 건조수축, 장기공용 등 | 원 인 | 외부 우수, 토사유입 |

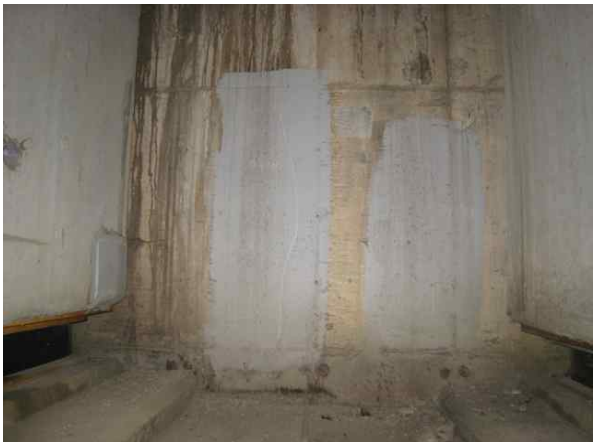
| 손상현황 | A1 균열(0.2mm) | 손상현황 | A1 재료분리(0.6×0.2) |
| 원 인 | 건조수축, 장기공용 등 | 원 인 | 시공미흡, 다짐불량 등 |

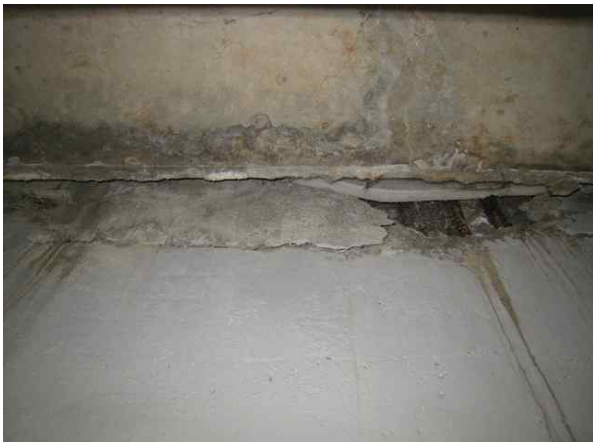
| 손상현황 | A2 파손 및 철근노출 | 손상현황 | A2 균열(0.3mm) |
| 원 인 | 시공미흡, 다짐불량, 외부충격 등 | 원 인 | 건조수축, 장기공용 등 |

| 조치방안 | 단면보수+방청 | 조치방안 | 주의관찰 |

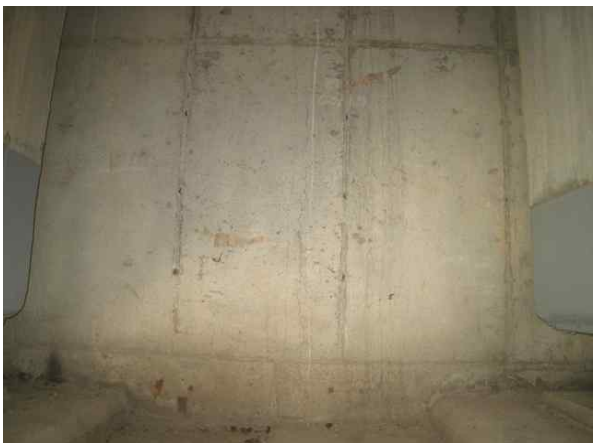
| 손상현황 | A2 균열(0.3mm) | 손상현황 | - |
| 원 인 | 건조수축, 장기공용 등 | 원 인 | - |

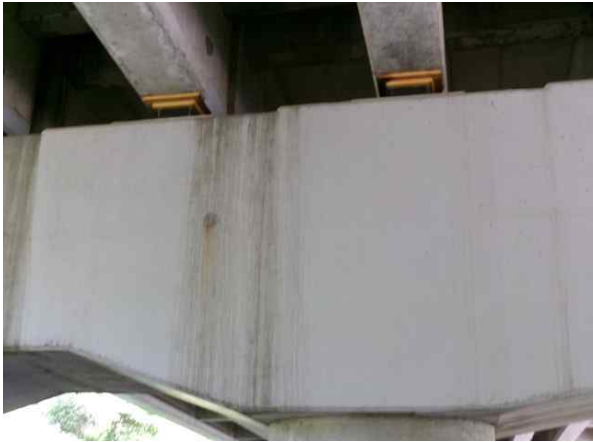
| 손상현황 | P3 코핑부 누수흔적(0.3×3.0) | 손상현황 | P3 페콘크리트 적치 |
| 원 인 | 외부 우수유입 | 원 인 | 시공시 정리 미흡 |

| 조치방안 | 주의관찰 | 조치방안 | 주의관찰 |

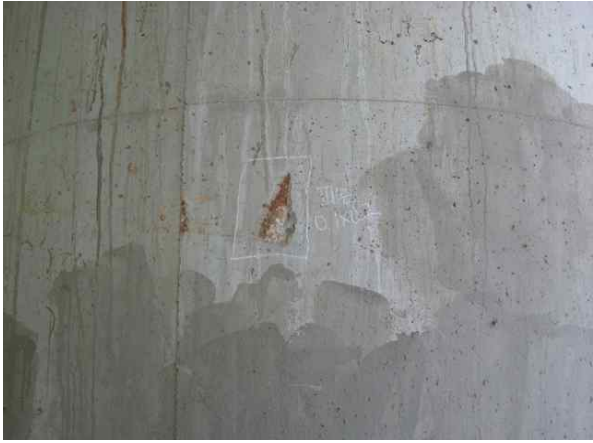
| 손상현황 | P4 코핑부 파손(0.1×0.2) | 손상현황 | P4 코핑부 파손(0.6×0.1) |
| 원 인 | 외부충격 | 원 인 | 외부충격 |

| 조치방안 | 주의관찰 | 조치방안 | 주의관찰 |

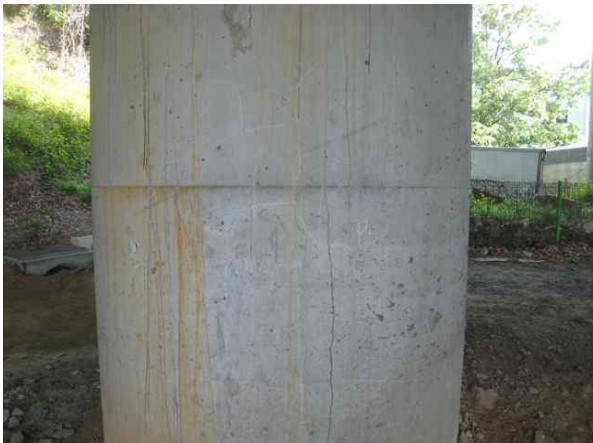
| 손상현황 | P5 기둥부 망상균열(0.2mm) | 손상현황 | P5 기둥부 균열(0.2mm) |
| 원 인 | 건조수축, 다짐미흡 등 | 원 인 | 건조수축, 다짐미흡 등 |

| 조치방안 | 주의관찰 | 조치방안 | 주의관찰 |

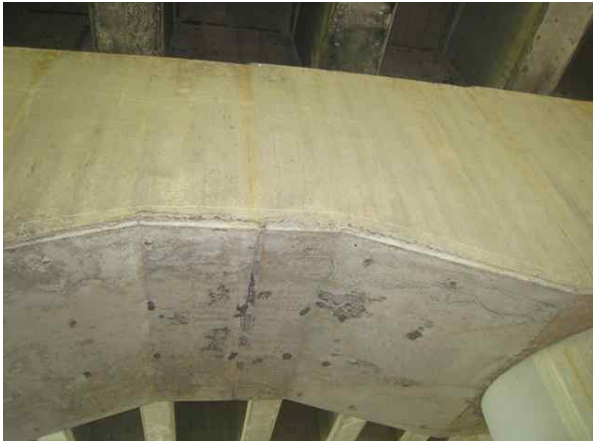
| 손상현황 | P5 코핑부 재료분리(3.0×0.1) | 손상현황 | P6 기둥부 균열(0.3mm) |
| 원 인 | 장기공용, 다짐미흡, 시공미흡 등 | 원 인 | 건조수축, 다짐미흡 등 |

| 조치방안 | 주의관찰 | 조치방안 | 주의관찰 |

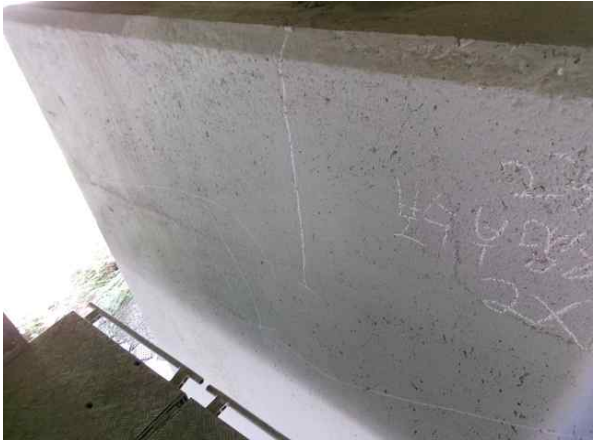
| 손상현황 | P6 코핑부 망상균열(0.2mm) | 손상현황 | P6 코핑부 균열부백태(0.1×0.1) |
| 원 인 | 건조수축, 다짐미흡 등 | 원 인 | 손상부 외부 우수유입 |

| 조치방안 | 주의관찰 | 조치방안 | 주의관찰 |

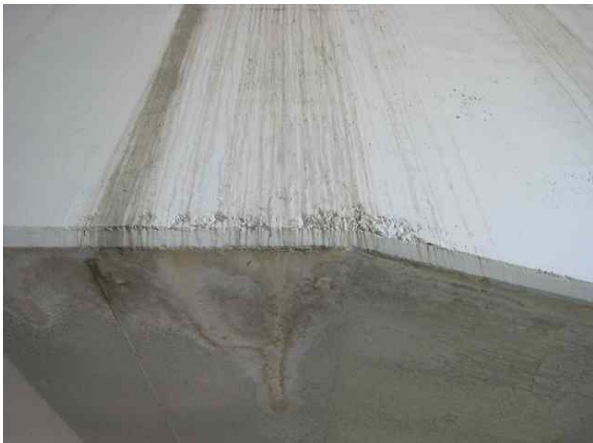
| 손상현황 | P6 코핑부 재료분리(1.0×0.2) | 손상현황 | P7 기둥부 굽힘(0.5×0.5) |
| 원 인 | 장기공용, 다짐미흡, 시공미흡 등 | 원 인 | 외부 충격 |

| 조치방안 | 주의관찰 | 조치방안 | 주의관찰 |

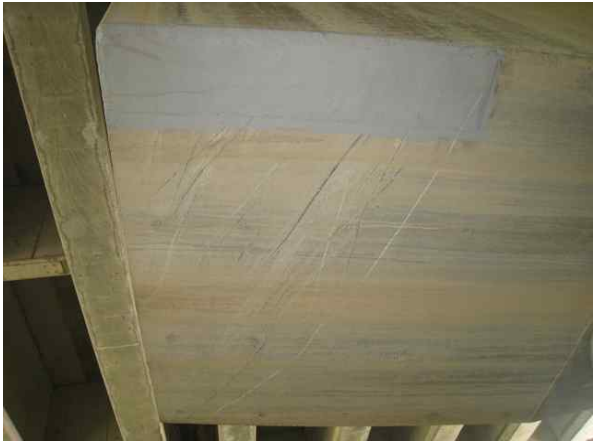
| 손상현황 | P7 코핑부 하면 굽힘(0.5×0.5) | 손상현황 | - |
| 원 인 | 외부 충격 | 원 인 | - |

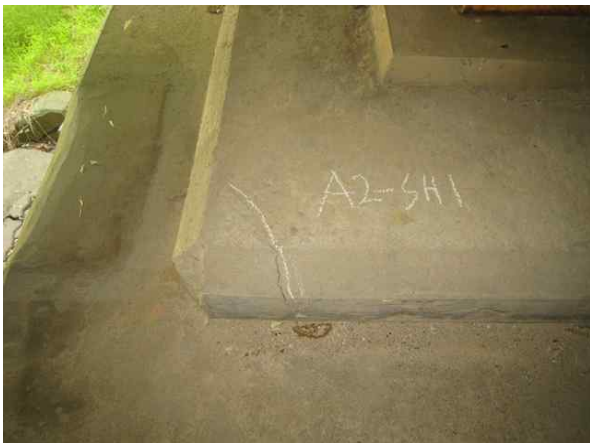
| 손상현황 | A2-SH1 받침물탈 균열(0.1mm/0.1m) | 손상현황 | A2-SH1 본체 부식 |
| 원 인 | 건조수축, 공용중 열화 등 | 원 인 | 장기공용, 외부 우수유입 등 |

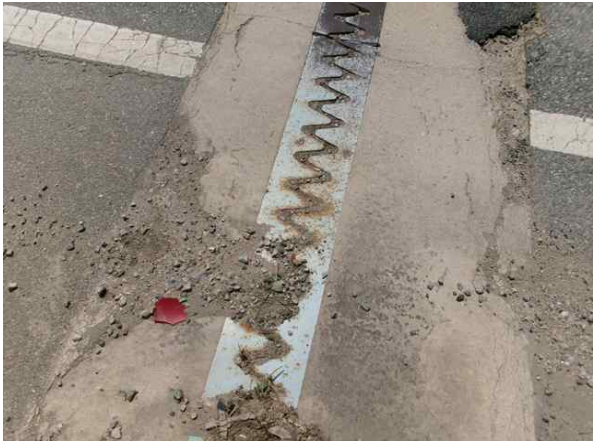
| 손상현황 | A1 유간 토사퇴적(13.0) | 손상현황 | A1 차수판 볼트탈락 |
| 원 인 | 장기공용 등 | 원 인 | 공용중 열화 등 |

| 조치방안 | 정비 | 조치방안 | 주의관찰 |

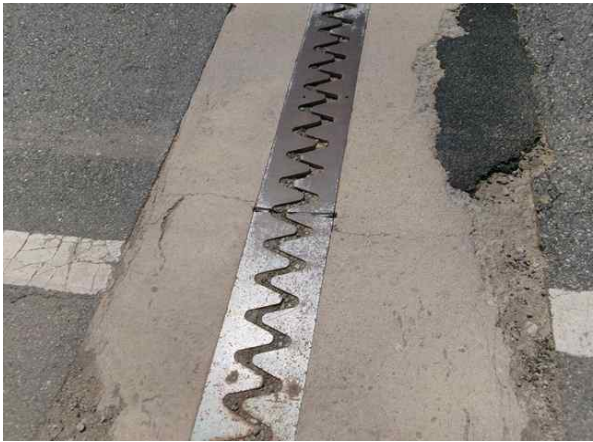
| 손상현황 | A1 후타재 균열(0.2mm/0.4m) | 손상현황 | A1 후타재 파손(0.1×4.0) |
| 원 인 | 건조수축, 다짐미흡 등 | 원 인 | 중차량 통행, 외부충격 등 |

| 조치방안 | 주의관찰 | 조치방안 | 단면보수 |

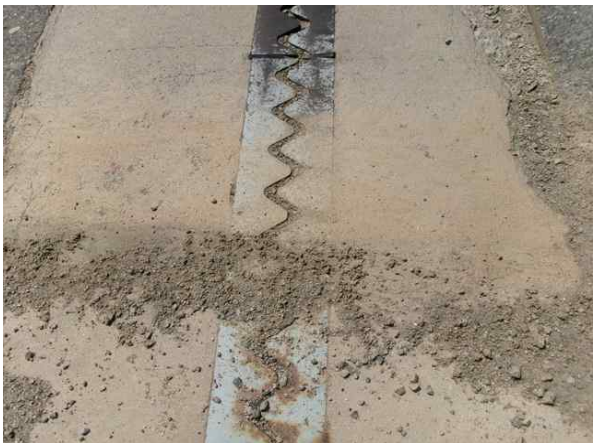
| 손상현황 | A2 유간 토사퇴적(13.0) | 손상현황 | A2 차수판 볼트탈락 |
| 원 인 | 장기공용 등 | 원 인 | 공용중 열화 등 |

| 조치방안 | 정비 | 조치방안 | 주의관찰 |

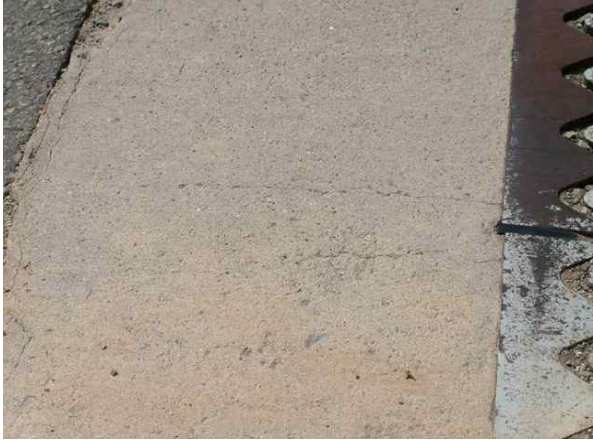
| 손상현황 | A2 후타재 균열(0.2mm/0.5m) | 손상현황 | A2 후타재 파손(0.1×0.8) |
| 원 인 | 건조수축, 다짐미흡 등 | 원 인 | 중차량 통행, 외부충격 등 |

| 조치방안 | 주의관찰 | 조치방안 | 단면보수 |

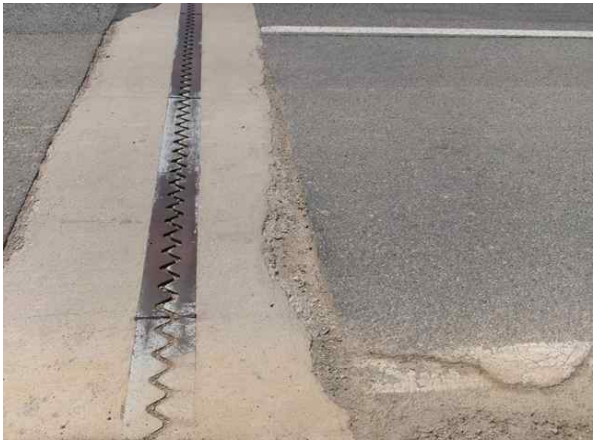
| 손상현황 | A2 후타재 파손(0.1×2.0) | 손상현황 | P3 신축이음 본체 탈락 |
| 원 인 | 중차량 통행, 외부충격 등 | 원 인 | 중차량 통행, 장기공용, 시공미흡 등 |

| 조치방안 | 단면보수 | 조치방안 | 교체 |

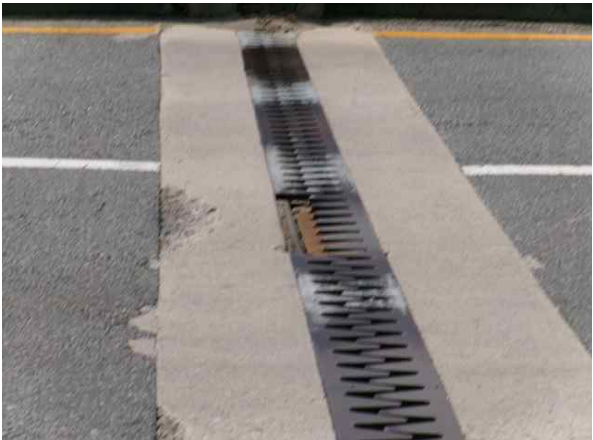
- 조사된 후타재 균열, 파손, 박리, 유간 토사퇴적 등이 확인되었고 손상의 진전은 미미한 상태로 판단되며, 금회 본체 부식, 탈락, 신축이음 하부 누수, 차수판 볼트탈락이 신규 추가 조사되었다.
- 후타재 발생한 균열의 경우, 초기 건조수축 및 다짐미흡, 공용중 열화 등에 의한 손상으로 전회 대비 진전은 없는 것으로 판단되며, 후타재 균열부의 경우 주기적인 점검을 통한 손상의 진전시 표면처리 등의 일괄 보수를 실시하여야 하며, 후타재 파손의 경우 주행성 확보를 위한 단면보수가 필요할 것으로 사료된다.
- 조사된 유간 토사퇴적, 차수판 변형, 본체 부식의 경우 공용기간 증가, 차량통행 윤하중, 외부충격, 우수유입 등에 의한 손상으로 판단되며, 유간 토사퇴적의 경우 신축이음장치의 원활한 기능을 위하여 주기적인 정비 등의 조치를 실시하고, 차수판 변형, 본체 부식은 주기적인 점검을 통한 손상의 진전여부를 확인하는 유지관리가 필요하다.
- 신축이음 하부 누수의 경우 신축이음 이음부를 통한 우수유입으로 확인되었으며, 주의관찰을 요하며, 신축이음 교체시 정밀한 시공이 필요할 것으로 판단된다.
- 본체 탈락의 경우 차량 주행시 사고발생 우려가 존재하므로 교체 등의 즉시 보수가 필요할 것으로 사료된다.

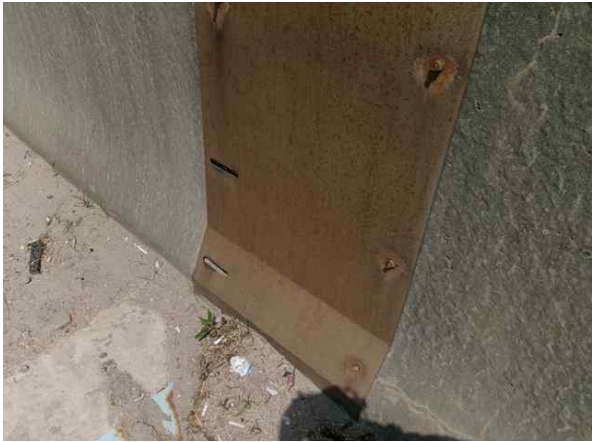
| 손상현황 | P3 차수판 볼트탈락 | 손상현황 | P3 후타재 균열(0.2mm/0.4m) |
| 원 인 | 장기공용 등 | 원 인 | 건조수축, 다짐미흡 등 |

| 조치방안 | 주의관찰 | 조치방안 | 주의관찰 |

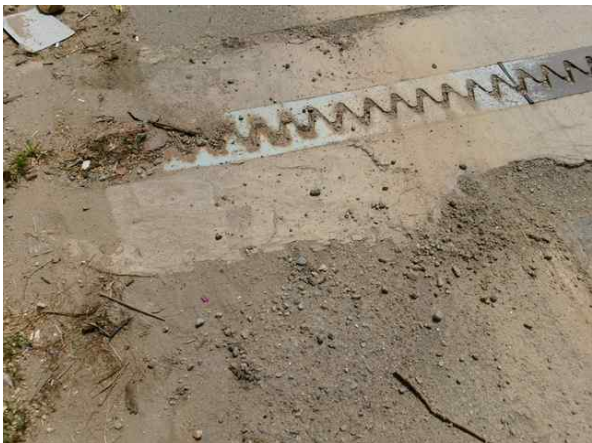
| 손상현황 | P6 후타재 박리(0.1×1.2) | 손상현황 | P6 후타재 파손(0.1×1.2) |
| 원 인 | 중차량 통행, 외부충격 등 | 원 인 | 중차량 통행, 외부충격 등 |

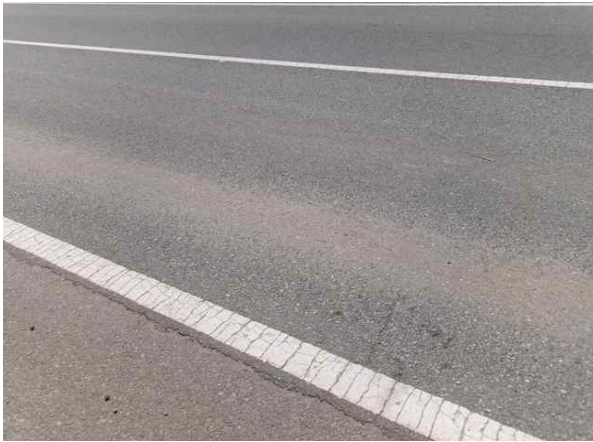
| 손상현황 | S4 아스콘 망상균열 (2.0×2.0) | 손상현황 | S5 아스콘 망상균열 (1.5×9.0) |
| 원 인 | 장기공용 | 원 인 | 장기공용 |

| 조치방안 | 주의관찰 | 조치방안 | 주의관찰 |

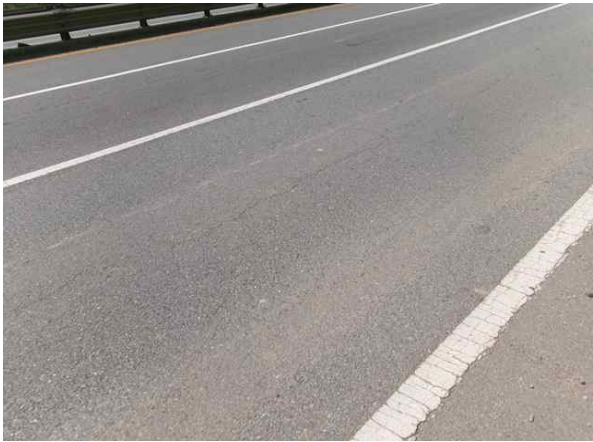
| 손상현황 | S5 아스콘 균열 (5.0) | 손상현황 | S6 아스콘 망상균열 (1.5×5.0) |
| 원 인 | 장기공용 | 원 인 | 장기공용 |

| 조치방안 | 주의관찰 | 조치방안 | 주의관찰 |

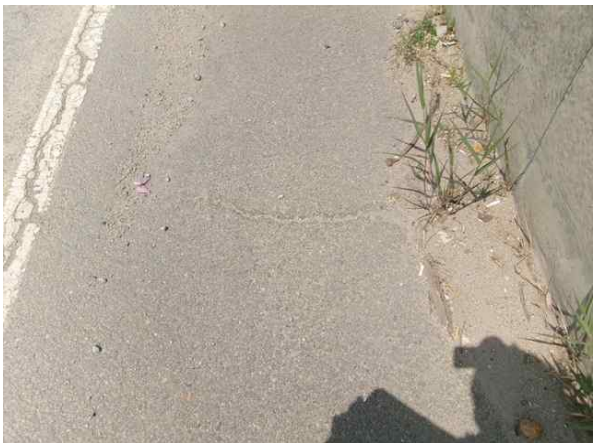
| 손상현황 | S6 아스콘 균열 (1.5) | 손상현황 | S6 아스콘 패임 보수 |
| 원 인 | 장기공용 | 원 인 | - |

| 조치방안 | 주의관찰 | 조치방안 | 보수상태 양호 |

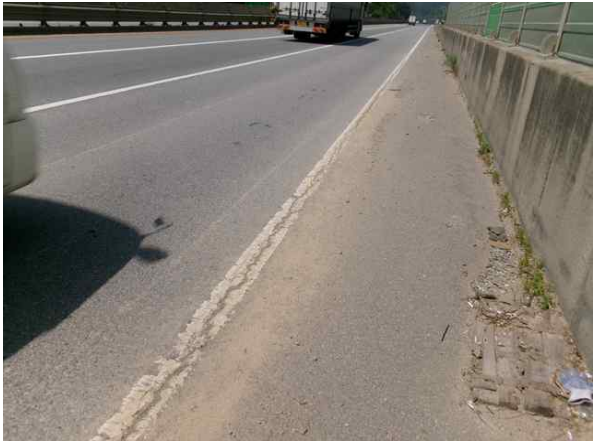
| 손상현황 | S6 포장 균열(30.0) | 손상현황 | S7 아스콘 망상균열(0.2×0.2) |
| 원 인 | 장기공용 | 원 인 | 장기공용 |

| 조치방안 | 주의관찰 | 조치방안 | 주의관찰 |

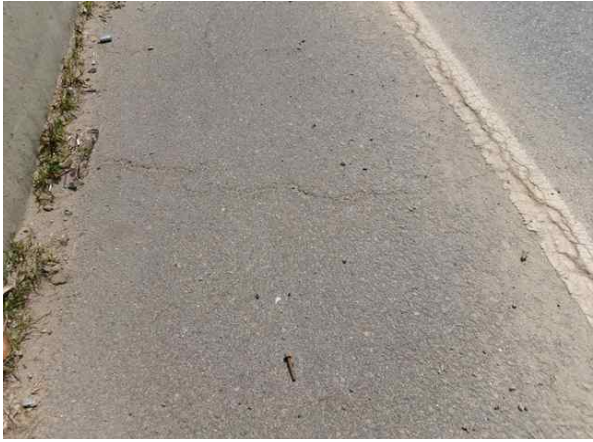
| 손상현황 | S7 포장 균열(1.5) | 손상현황 | S8 아스콘 패임 보수 |
| 원 인 | 장기공용 | 원 인 | - |

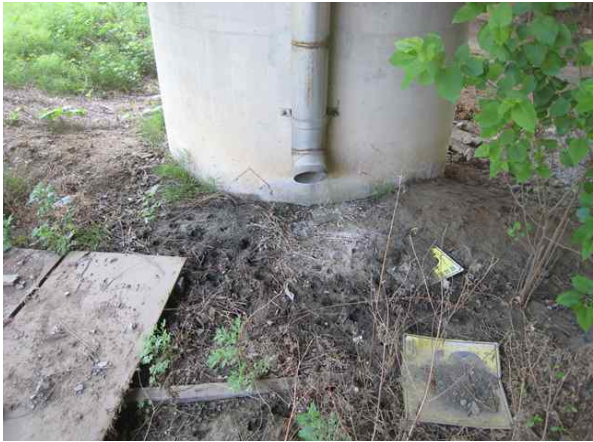
| 손상현황 | P2 배수관 길이부족 | 손상현황 | S3 배수구 막힘 |
| 원 인 | 시공미흡 | 원 인 | 공용중 열화 |

| 조치방안 | 주의관찰 | 조치방안 | 정비 |

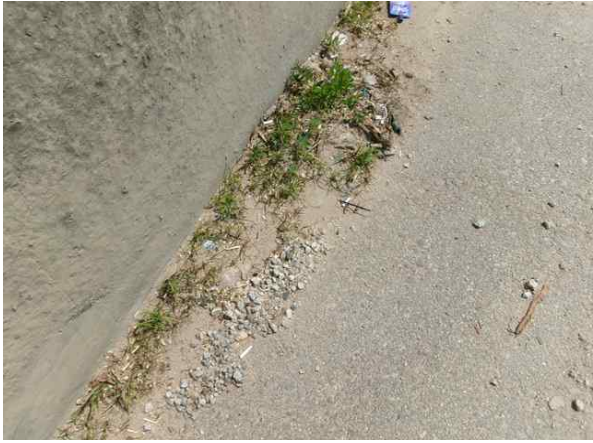
| 손상현황 | S6 배수구 막힘 | 손상현황 | S7 배수구 막힘 |
| 원 인 | 공용중 열화 | 원 인 | 공용중 열화 |

| 조치방안 | 정비 | 조치방안 | 정비 |

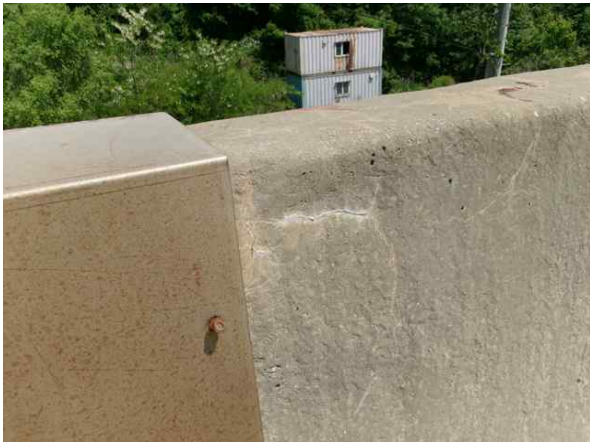
| 손상현황 | S1 균열부 백태(0.1×0.2) | 손상현황 | S1 균열부 백태(0.2×1.0) |
| 원 인 | 손상부 우수유입 | 원 인 | 손상부 우수유입 |

| 조치방안 | 주의관찰 | 조치방안 | 주의관찰 |

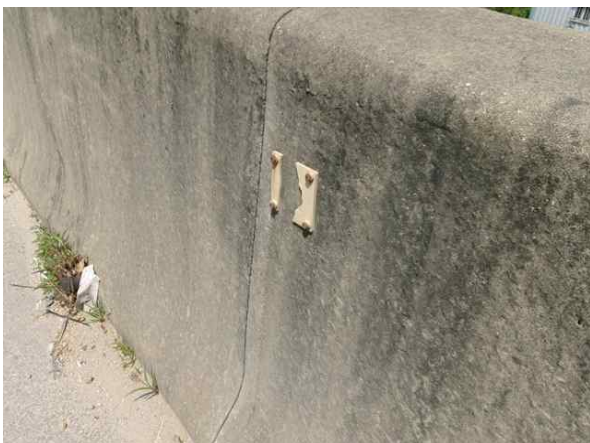
| 손상현황 | S1 텔레네이트 파손 | 손상현황 | S1 백태(0.1×0.2) |
| 원 인 | 외부충격 | 원 인 | 외부 우수유입 |

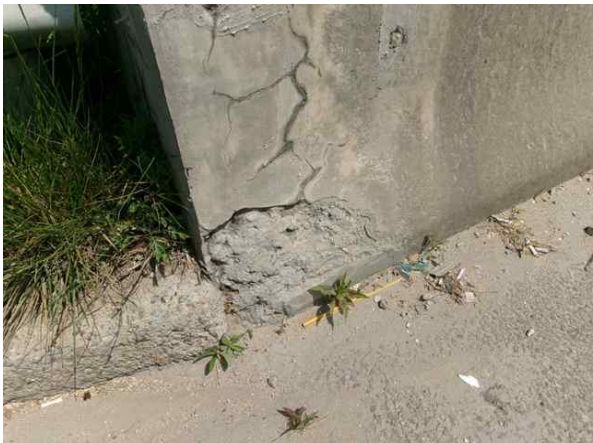
| 손상현황 | S1 파손(0.3×0.3) | 손상현황 | S2 균열(0.1mm/5.0m) |
| 원 인 | 시공미흡, 외부충격 등 | 원 인 | 건조수축, 공용중 열화 등 |

| 조치방안 | 주의관찰 | 조치방안 | 주의관찰 |

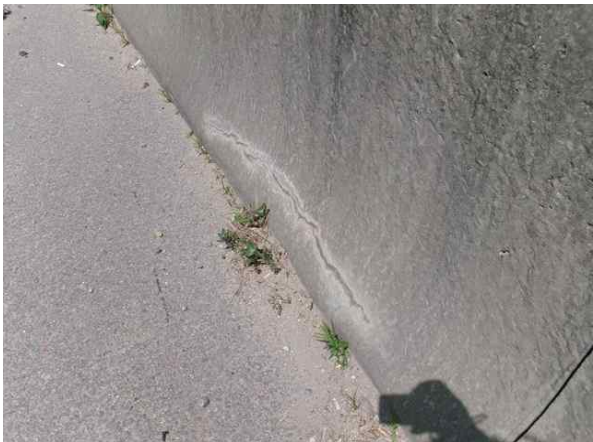
| 손상현황 | S2 균열(0.3mm/0.8m) | 손상현황 | S3 망상균열(0.2×25.0) |
| 원 인 | 건조수축, 공용중 열화 등 | 원 인 | 건조수축, 공용중 열화 등 |

| 조치방안 | 주의관찰 | 조치방안 | 주의관찰 |

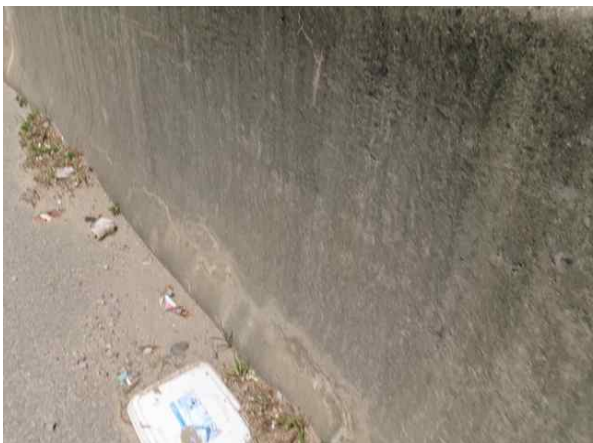
| 손상현황 | S4 균열(0.2mm/2.0m) | 손상현황 | S4 망상균열(1.2×1.0) |
| 원 인 | 건조수축, 공용중 열화 등 | 원 인 | 건조수축, 공용중 열화 등 |

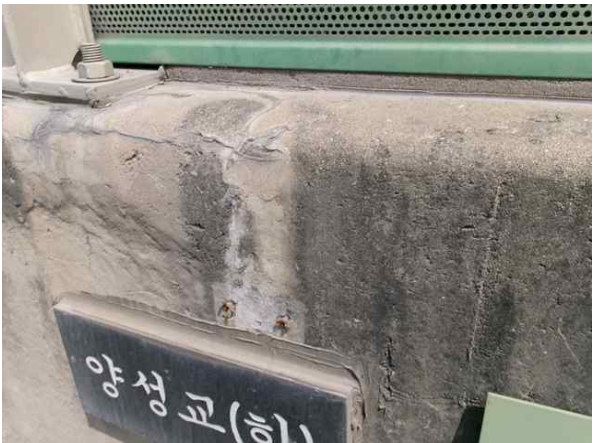
| 손상현황 | S8 균열부 백태 (0.2×30.0) | 손상현황 | S8 텔리네이트 파손 |
| 원 인 | 손상부 우수유입 | 원 인 | 외부충격 |

| 조치방안 | 주의관찰 | 조치방안 | 정비 |

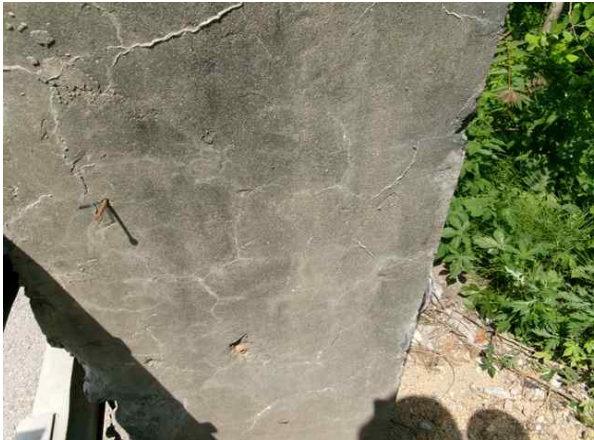
| 손상현황 | S5 망상균열 (1.0×1.0) | 손상현황 | S5 박락 (0.2×0.2) |
| 원 인 | 건조수축, 공용중 열화 등 | 원 인 | 외부충격 |

| 조치방안 | 주의관찰 | 조치방안 | 주의관찰 |

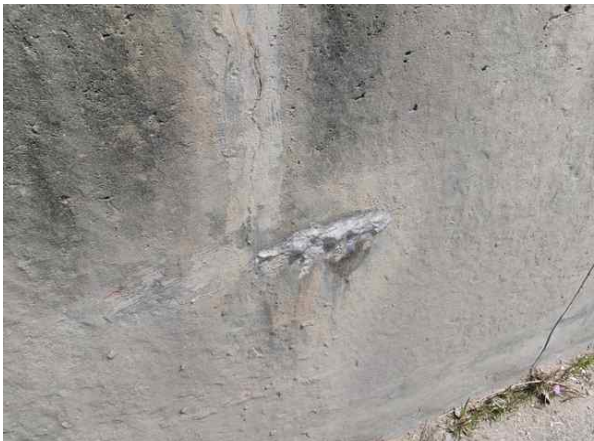
| 손상현황 | S8 백태 (0.1×0.2) | 손상현황 | S8 철근노출 (0.1×0.1) |
| 원 인 | 외부 우수유입 | 원 인 | 시공미흡, 피복부족 |
