시설물 정기안전점검용역  
상주영천고속도로

〈터널편〉

# 상 주 영 천 고 속 도 로 시 설 물 안 전 · 하 자 점 검 및 성 능 평 가 용 역 보 고 서

## < 터널편 >

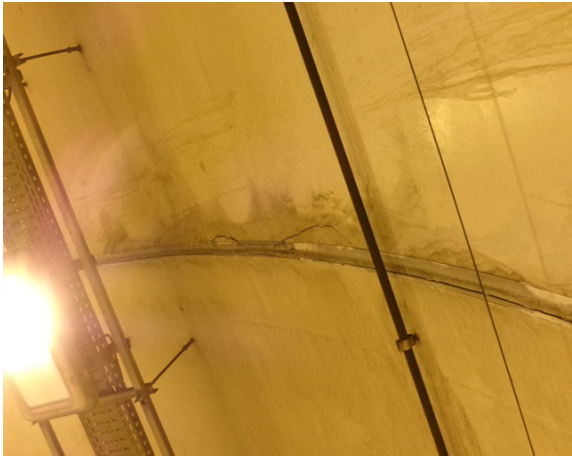
| 위 치 | J09 라이닝 콘크리트 | 위 치 | J20 라이닝 콘크리트 |

| 현 황 | 천단부 들뜸(A=0.1m×0.4m) | 현 황 | 측벽부 들뜸(A=0.1m×0.3m) |

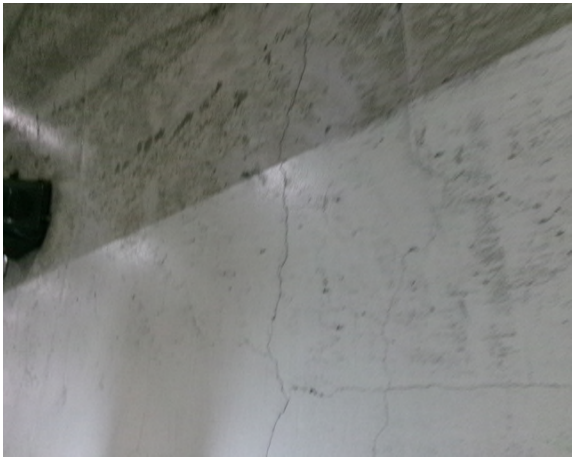
| 위 치 | S58 라이닝 콘크리트 | 위 치 | S110 라이닝 콘크리트 |

| 현 황 | 측벽부 균열( $C_w=0.3\text{mm}$ 미만) | 현 황 | 측벽부 백태( $A=0.2\text{m}\times0.3\text{m}$ ) |

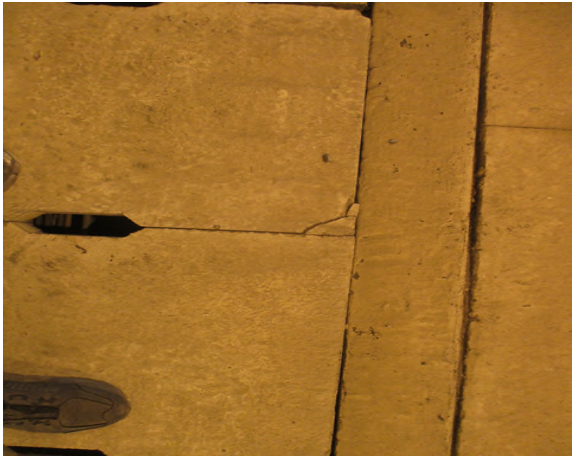
| 위 치 | S11 공동구 | 위 치 | S26 공동구 |

| 현 황 | 덧개 파손(1EA) | 현 황 | 재균열( $C_w=0.3\text{mm}$ 이상) |

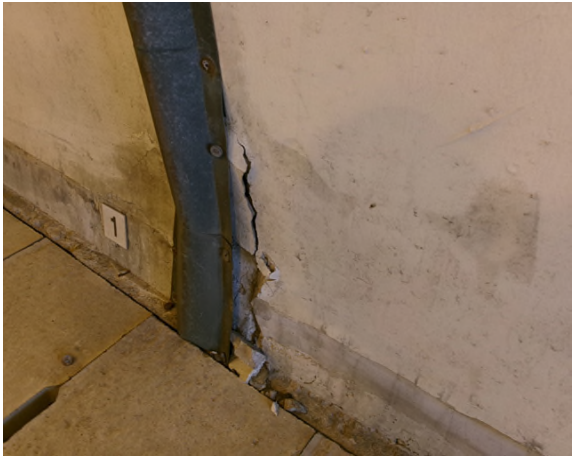
| 위 치 | S003 라이닝 콘크리트 | 위 치 | S094 라이닝 콘크리트 |

| 현 황 | 측벽부 들뜸(A=0.1m×0.3m) | 현 황 | 측벽부 백태(A=0.2m×0.3m) |

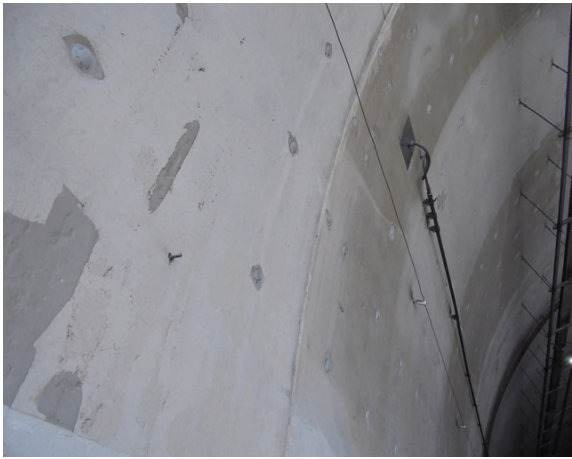
| 위 치 | S106 라이닝 콘크리트 | 위 치 | J061 라이닝 콘크리트 |

| 현 황 | 측벽부 망상균열(A=4.0m×5.0m) | 현 황 | 천단부 들뜸(A=0.3m×1.0m) |

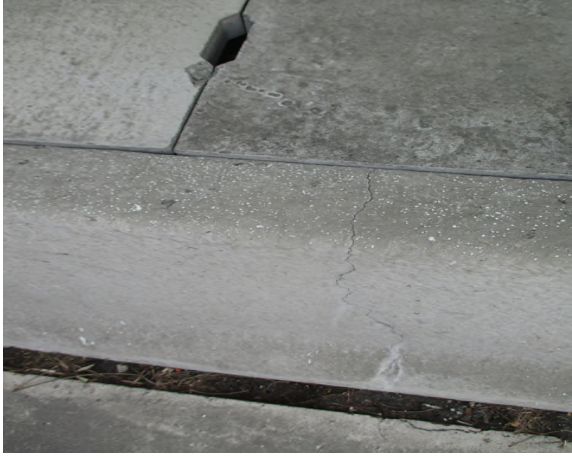
| 위 치 | S001 공동구 | 위 치 | S068 공동구 |

| 현 황 | 균열(Cw=0.3mm이상) | 현 황 | 덜개 파손(1EA) |

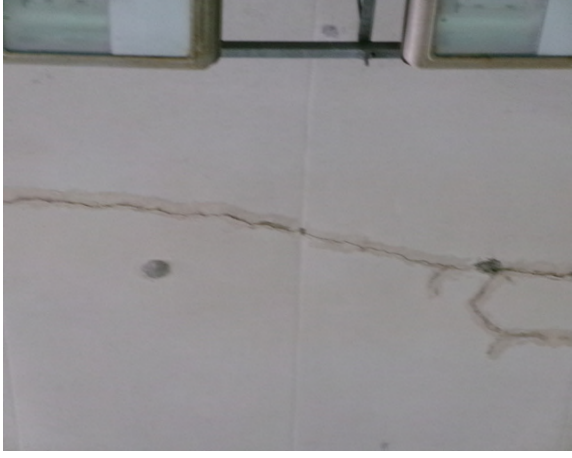
| 현 황 | 천단부 균열 (Cw=0.3mm이상) | 현 황 | 천단부 표면오염 (A=5.0m×2.0m) |

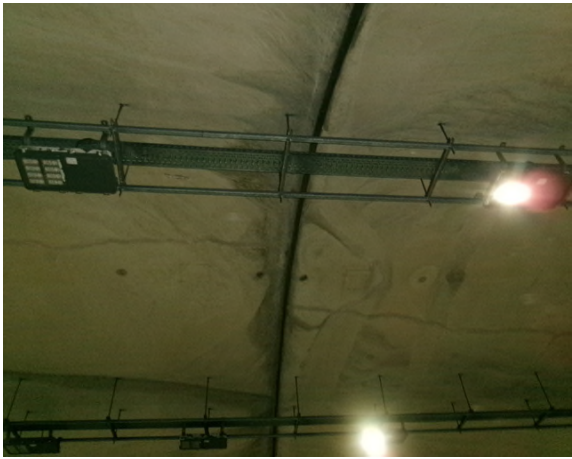
| 현 황 | 천단부 들뜸 (A=0.1m×0.1m) | 현 황 | 측벽부 망상균열 (A=1.0m×5.0m) |

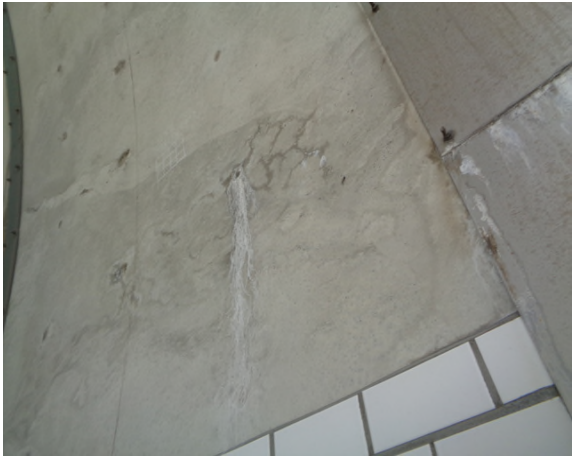
| 위 치 | S001 라이닝 콘크리트 | 위 치 | J004 라이닝 콘크리트 |

| 현 황 | 천단부 백태(A=0.1m×0.5m) | 현 황 | 천단부 들뜸(A=0.1m×0.2m) |

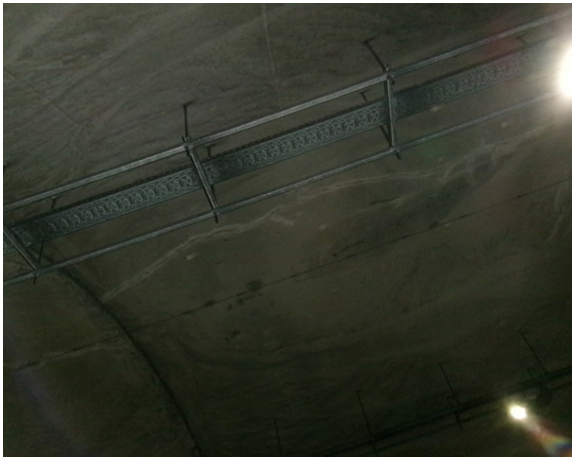
| 위 치 | S102 라이닝 콘크리트 | 위 치 | J087 라이닝 콘크리트 |

| 현 황 | 천단부 재균열( $C_w=0.3\text{mm}$ 이상) | 현 황 | 천단부 탈락( $A=0.5\text{m} \times 0.5\text{m}$ ) |

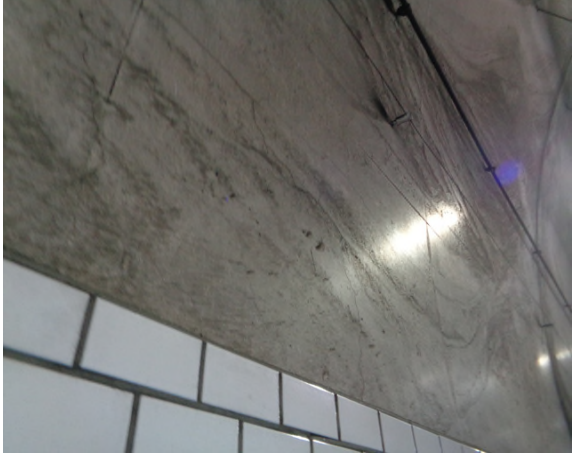
| 위 치 | J097 라이닝 콘크리트 | 위 치 | S198 라이닝 콘크리트 |

| 현 황 | 천단부 망상균열( $A=8.0\text{m} \times 2.0\text{m}$ ) | 현 황 | 측벽부 타일탈락(1EA) |

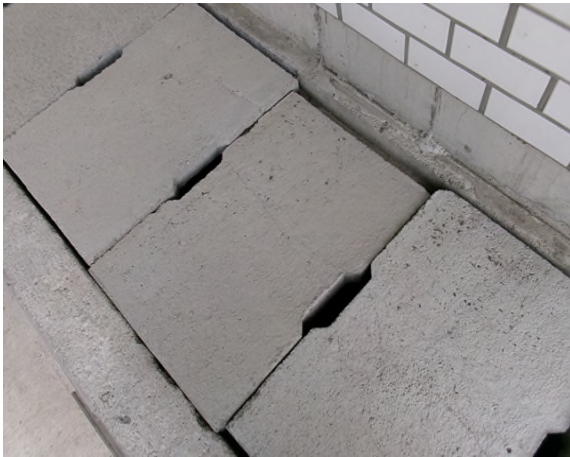
| 위 치 | S001 공동구 | 위 치 | S002 공동구 |

| 현 황 | 덮개 이탈(1EA) | 현 황 | 균열( $C_w=0.3\text{mm}$ 이상) |

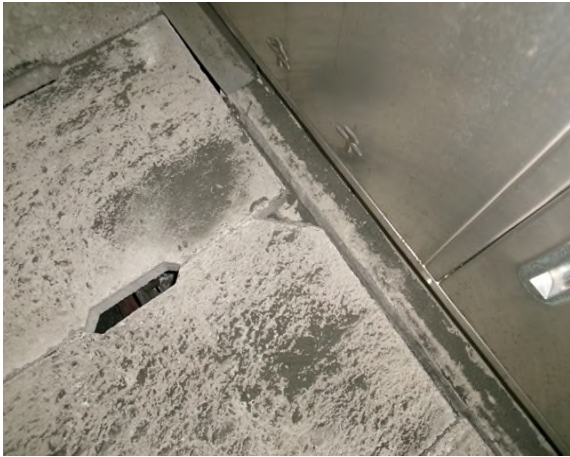
| 위 치 | S062 공동구 | 위 치 | S139 공동구 |

| 현 황 | 덮개 파손(1EA) | 현 황 | 타일 파손(50EA) |

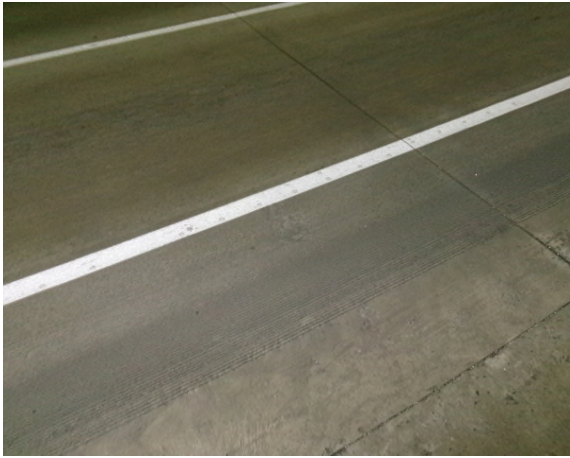
| 위 치 | S78 포장부 | 위 치 | S179 포장부 |

| 현 황 | 패임( $A=0.5\text{m} \times 0.5\text{m}$ ) | 현 황 | 균열( $L=9.0\text{m}$ ) |

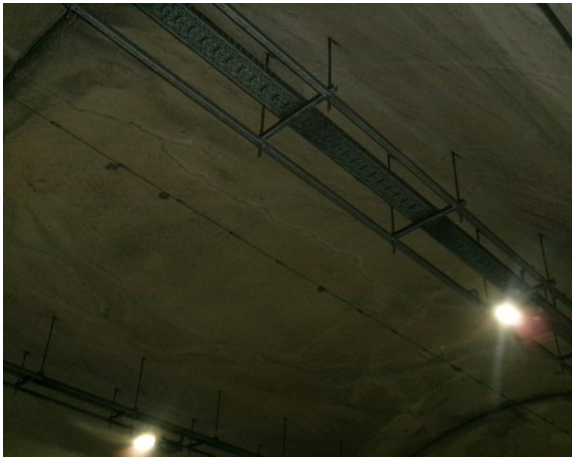
| 위 치 | S076 라이닝 콘크리트 | 위 치 | S076 라이닝 콘크리트 |

| 현 황 | 천단부 재균열( $C_w=0.3\text{mm}$ 이상) | 현 황 | 천단부 들뜸( $A=0.1\text{m}\times0.3\text{m}$ ) |

| NO | 구 분 | 손상 현황 | 단 위 | 합 계 | 보수공법 | 비 고 |
|---|---|---|---|---|---|---|
| 2 | 라 이 닝 | 균열(폭0.3mm이상) | m<br>(개소) | 580.00<br>(107) | 주입보수 | 하자 |

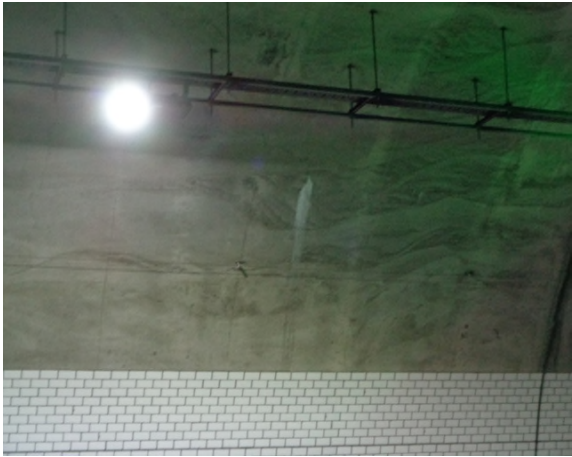
| 위 치 | S160 라이닝 콘크리트 | 위 치 | S179 라이닝 콘크리트 |

| 현 황 | 천단부 백태( $A=0.2\text{m}\times1.5\text{m}$ ) | 현 황 | 천단부 재균열( $C_w=0.3\text{mm}$ 이상) |

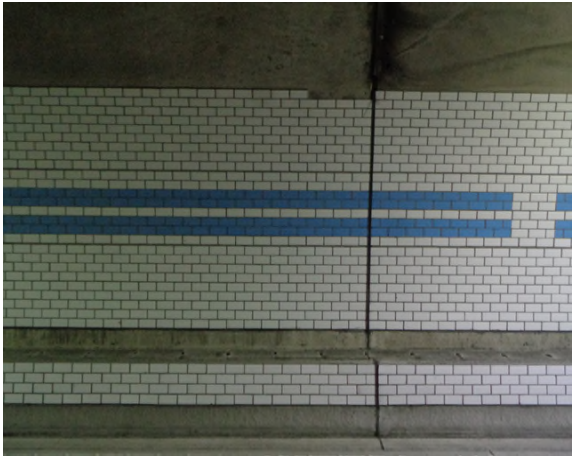
| 위 치 | S127 측벽부 | 위 치 | S159 측벽부 |

| 현 황 | 타일 탈락(4EA) | 현 황 | 타일 균열(2EA) |

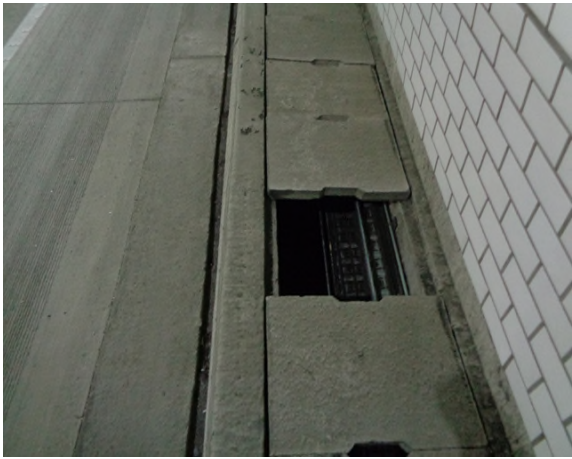
| 위 치 | S040 공동구 | 위 치 | S053 공동구 |

| 현 황 | 뿔개 파손(1EA) | 현 황 | 균열( $C_w=0.3\text{mm}$ 이상) |

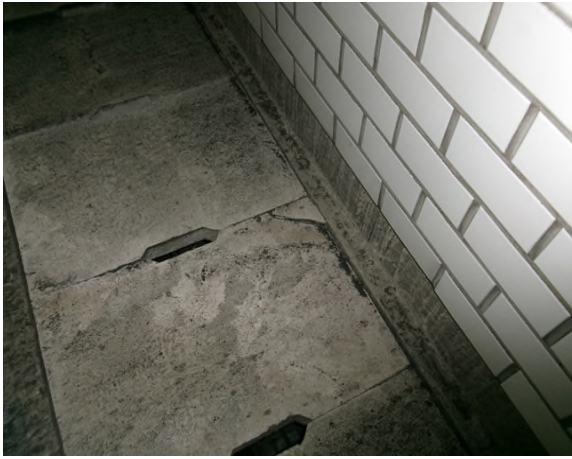
| 위 치 | S173 공동구 | 위 치 | S185 공동구 |

| 현 황 | 뿔개 파손(1EA) | 현 황 | 타일 탈락(8EA) |

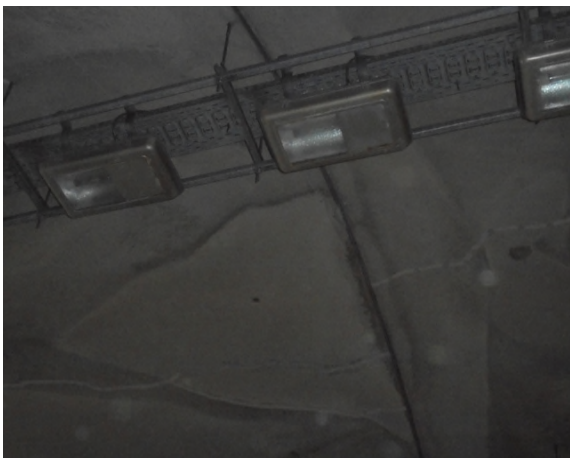
| 위 치 | J08 라이닝 콘크리트 | 위 치 | S15 라이닝 콘크리트 |

| 현 황 | 천단부 재들뜸(A=0.1m×0.3m) | 현 황 | 천단부 재균열(Cw=0.3mm미만) |

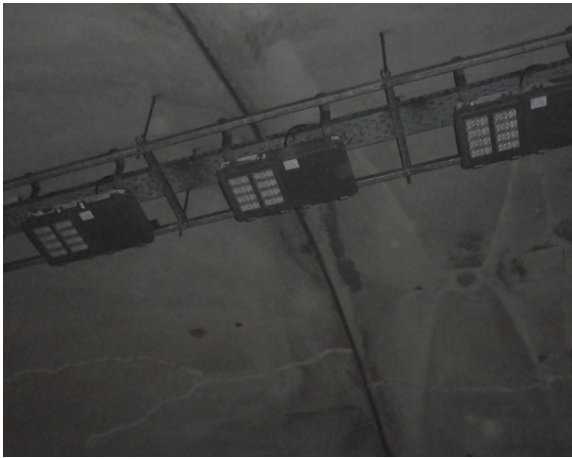
| 위 치 | J16 라이닝 콘크리트 | 위 치 | J36 라이닝 콘크리트 |

| 현 황 | 천단부 들뜸 (A=0.1m×0.3m) | 현 황 | 천단부 들뜸 (A=0.1m×0.3m) |

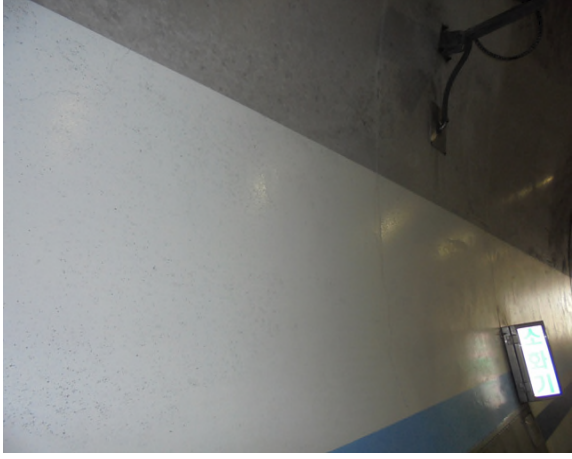
| 위 치 | S13 라이닝 콘크리트 | 위 치 | S44 라이닝 콘크리트 |

| 현 황 | 측벽부 균열 (Cw=0.3mm미만) | 현 황 | 천단부 균열 (Cw=0.3mm이상) |

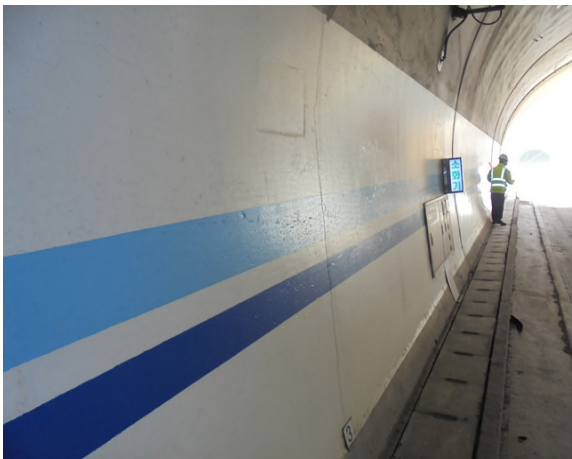
| 위 치 | S04 라이닝 콘크리트 | 위 치 | S45 라이닝 콘크리트 |

| 현 황 | 측벽부 균열( $C_w=0.3\text{mm}$ 미만) | 현 황 | 측벽부 누수흔적( $A=1.0\text{m} \times 0.3\text{m}$ ) |

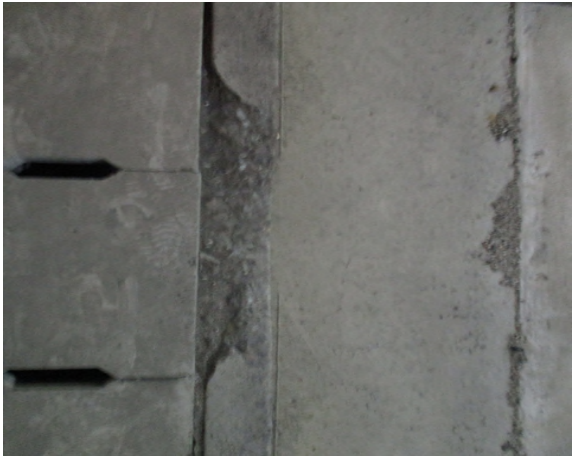
| 위 치 | S11 공동구 | 위 치 | S34 공동구 |

| 현 황 | 공동구 파손( $A=0.2\text{m} \times 1.0\text{m}$ ) | 현 황 | 덜개 파손 (1EA) |

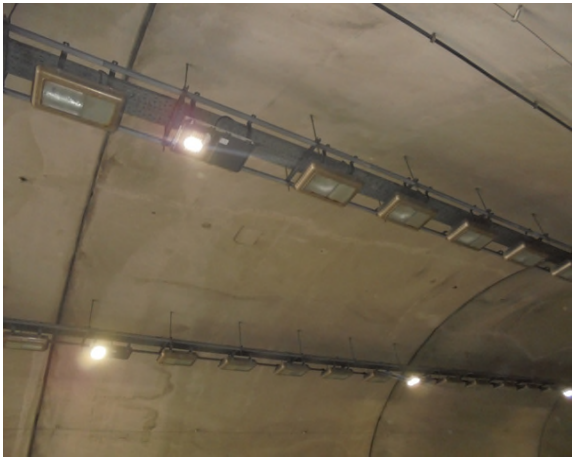
| 위 치 | S02 라이닝 콘크리트 | 위 치 | S13 라이닝 콘크리트 |

| 현 황 | 측벽부 균열 ( $C_w=0.3\text{mm}$ 미만) | 현 황 | 측벽부 망상균열 ( $A=5.0\text{m} \times 2.0\text{m}$ ) |

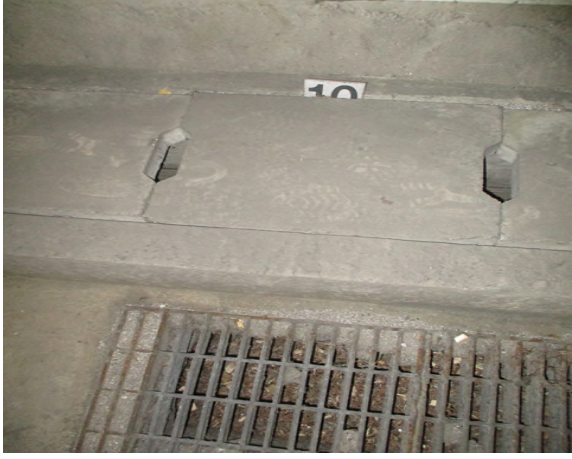
| 위 치 | S06 공동구 | 위 치 | S09 공동구 |

| 현 황 | 균열 ( $C_w=0.3\text{mm}$ 이상) | 현 황 | 파손 ( $A=0.1\text{m} \times 0.1\text{m}$ ) |

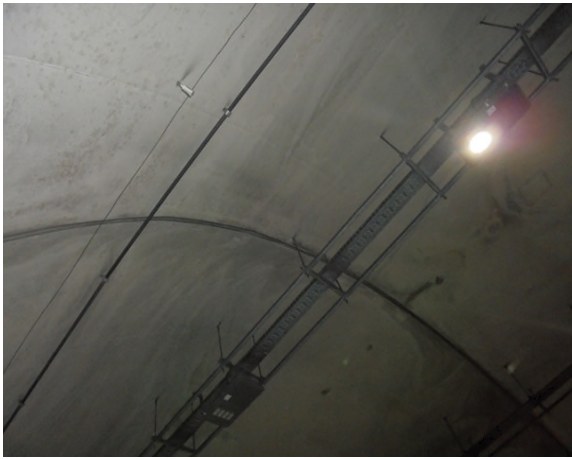
| 위 치 | J035 라이닝 콘크리트 | 위 치 | S066 라이닝 콘크리트 |

| 현 황 | 천단부 들뜸 ( $A=0.1\text{m} \times 1.0\text{m}$ ) | 현 황 | 천단부 균열 ( $C_w=0.3\text{mm}$ 이상) |

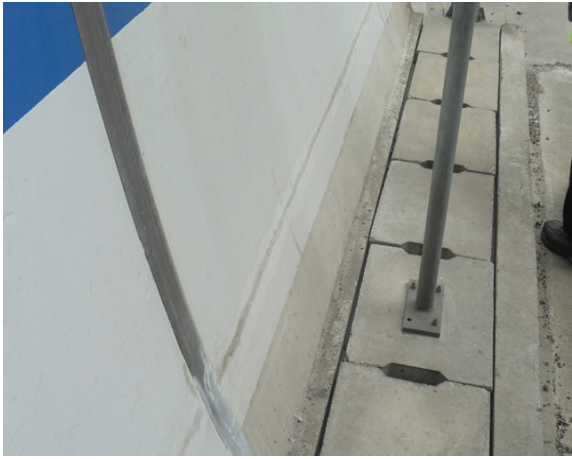
| 위 치 | S002 라이닝 콘크리트 | 위 치 | S88 라이닝 콘크리트 |

| 현 황 | 측벽부 균열 ( $C_w=0.3\text{mm}$ 이상) | 현 황 | 측벽부 균열 ( $C_w=0.3\text{mm}$ 이상) |

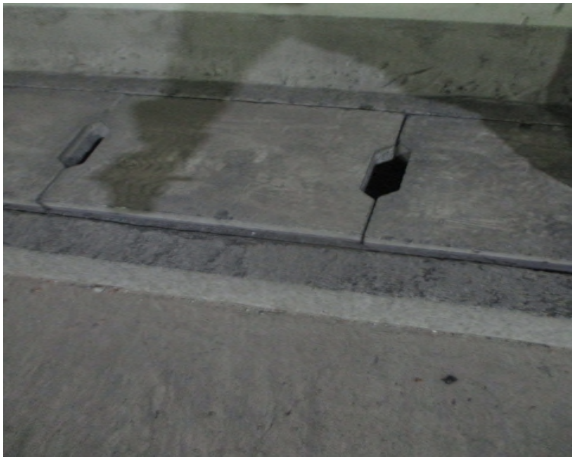
| 위 치 | S056 공동구 | 위 치 | S081 공동구 |

| 현 황 | 균열 ( $C_w=0.3\text{mm}$ 이상) | 현 황 | 덮개 박리 (1EA) |

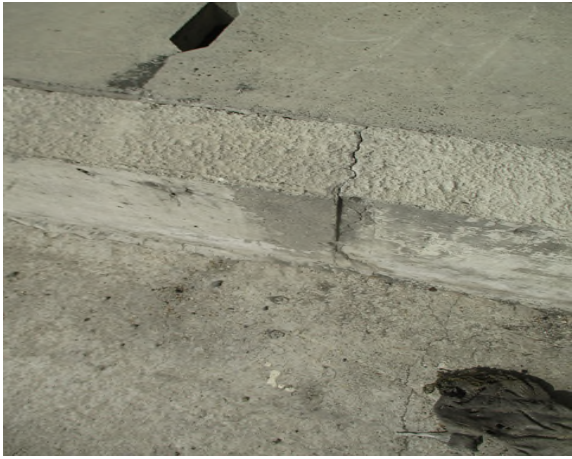
| 위 치 | S100 공동구 | 위 치 | S007 포장부 |

| 현 황 | 균열 ( $C_w=0.3\text{mm}$ 이상) | 현 황 | 포장마모 ( $A=1.0\text{m} \times 9.0\text{m}$ ) |

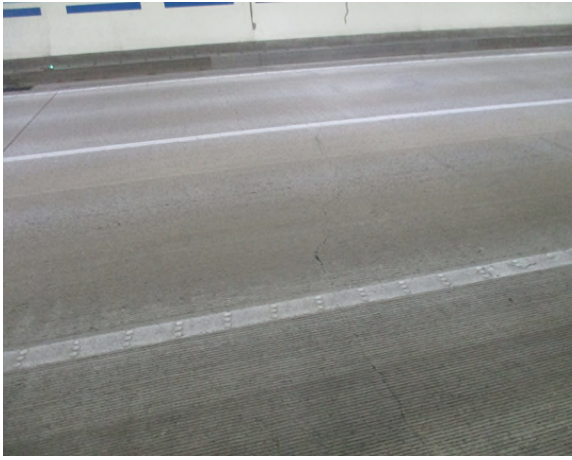
| 위 치 | S15 포장부 | 위 치 | S94 포장부 |

| 현 황 | 포장균열 ( $L=4.0\text{m}$ ) | 현 황 | 파손 ( $A=0.3\text{m} \times 0.3\text{m}$ ) |

| NO | 구 분 | 손상 현황 | 단 위 | 합 계 | 보수공법 | 비 고 |
|---|---|---|---|---|---|---|
| 12 | 노 면 | 포장균열 | m<br>(개소) | 265.50<br>(75) | 표면보수 | — |

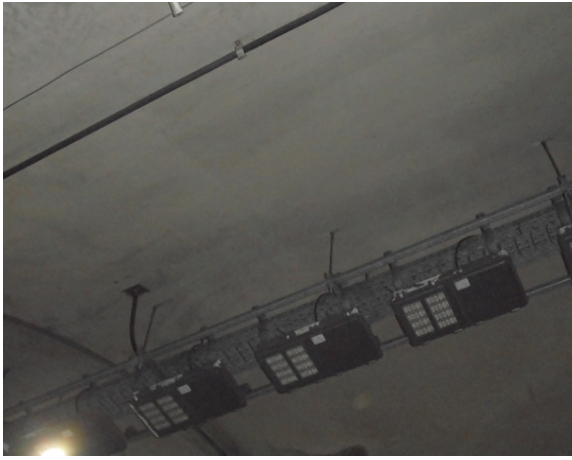
| 위 치 | S013 라이닝 콘크리트 | 위 치 | S100 라이닝 콘크리트 |

| 현 황 | 천단부 채균열 (Cw=0.3mm미만) | 현 황 | 천단부 균열 (Cw=0.3mm미만) |

| NO | 구 분 | 손상 현황 | 단 위 | 합 계 | 보수공법 | 비 고 |
|---|---|---|---|---|---|---|
| 1 | 라 이 닝 | 균열(폭0.3mm미만) | m<br>(개소) | 37.50<br>(13) | 표면보수 | 하자 |

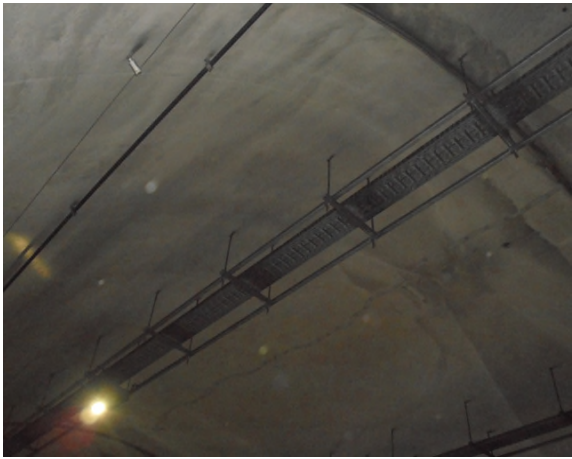
| 위 치 | S090 라이닝 콘크리트 | 위 치 | S102 라이닝 콘크리트 |

| 현 황 | 천단부 망상균열(A=5.0m×2.0m) | 현 황 | 천단부 균열부백태(A=0.2m×0.5m) |

| NO | 구 분 | 손상 현황 | 단 위 | 합 계 | 보수공법 | 비 고 |
|---|---|---|---|---|---|---|
| 3 | 라 이 닝 | 망상균열 | m <sup>2</sup><br>(개소) | 10.50<br>(1) | 표면보수 | 하자 |

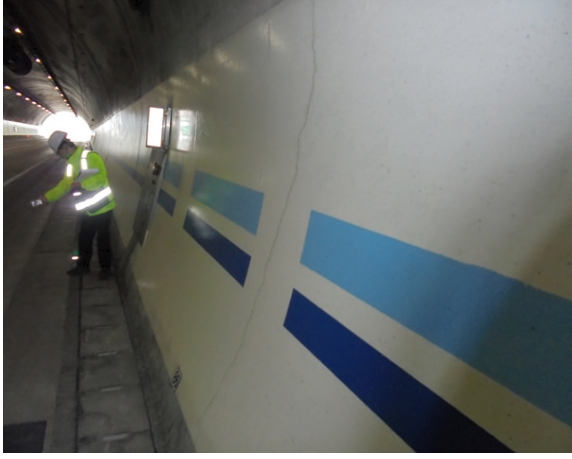
| 위 치 | S088 라이닝 콘크리트 | 위 치 | S093 라이닝 콘크리트 |

| 현 황 | 측벽부 균열(Cw=0.3mm이상) | 현 황 | 측벽부 균열(Cw=0.3mm이상) |

| NO | 구 분 | 손상 현황 | 단 위 | 합 계 | 보수공법 | 비 고 |
|---|---|---|---|---|---|---|
| 2 | 라 이 닝 | 균열(폭0.3mm이상) | m<br>(개소) | 50.40<br>(63) | 주입보수 | 하자 |

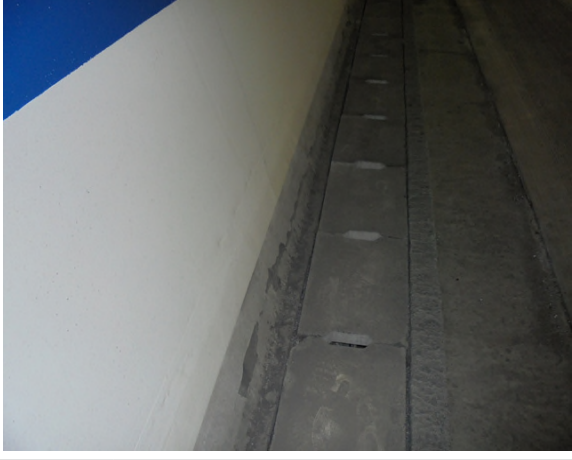
| 위 치 | S027 라이닝 콘크리트 | 위 치 | S102 라이닝 콘크리트 |

| 현 황 | 측벽부 마감재 들뜸(A=0.2m×0.4m) | 현 황 | 측벽부 누수흔적(A=2.5m×0.4m) |

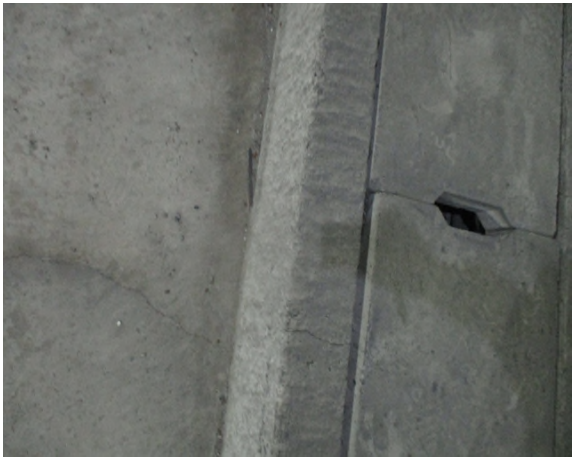
| 위 치 | S014 공동구 | 위 치 | S098 공동구 |

| 현 황 | 균열 ( $C_w=0.3\text{mm}$ 미만) | 현 황 | 덮개 파손 (1EA) |

| NO | 구 분 | 손상 현황 | 단 위 | 합 계 | 보수공법 | 비 고 |
|---|---|---|---|---|---|---|
| 9 | 공 동 구 | 균열(폭0.3mm미만) | m<br>(개소) | 1.50<br>(1) | 표면보수 | — |

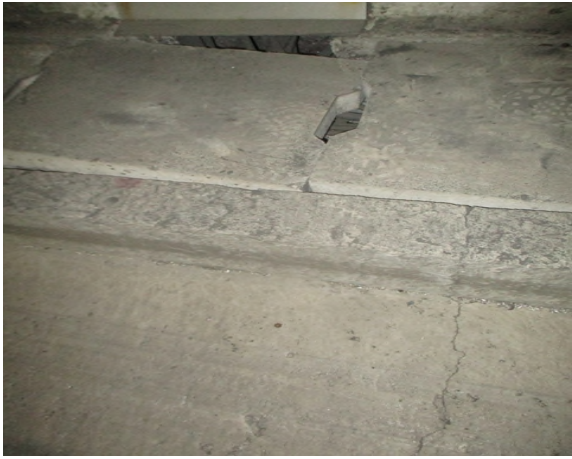
| 위 치 | S069 공동구 | 위 치 | S016 포장부 |

| 현 황 | 균열 ( $C_w=0.3\text{mm}$ 이상) | 현 황 | 망상균열 ( $A=2.0\text{m} \times 3.0\text{m}$ ) |

| NO | 구 분 | 손상 현황 | 단 위 | 합 계 | 보수공법 | 비 고 |
|---|---|---|---|---|---|---|
| 9 | 공 동 구 | 균열(폭0.3mm이상) | m<br>(개소) | 10.80<br>(22) | 주입보수 | — |

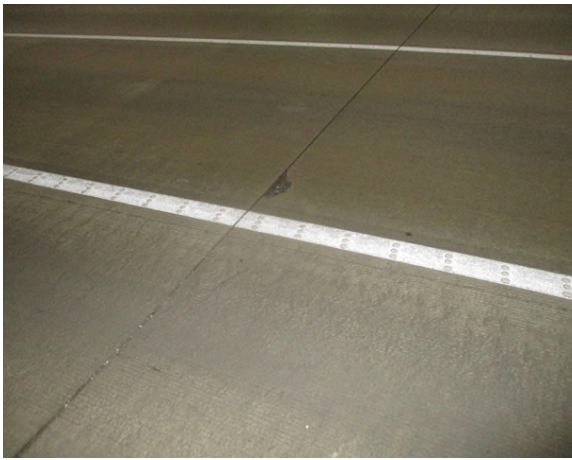
| 위 치 | S042 포장부 | 위 치 | S081 포장부 |

| 현 황 | 포장 파손 ( $A=0.2\text{m} \times 0.4\text{m}$ ) | 현 황 | 균열 ( $L=12.0\text{m}$ ) |
