시설물 정기안전점검용역  
상주영천고속도로

# 상 주 영 천 고 속 도 로 시 설 물 안 전 · 하 자 점 검 및 성 능 평 가 용 역 보 고 서

## < 옹벽편 >

2023. 06

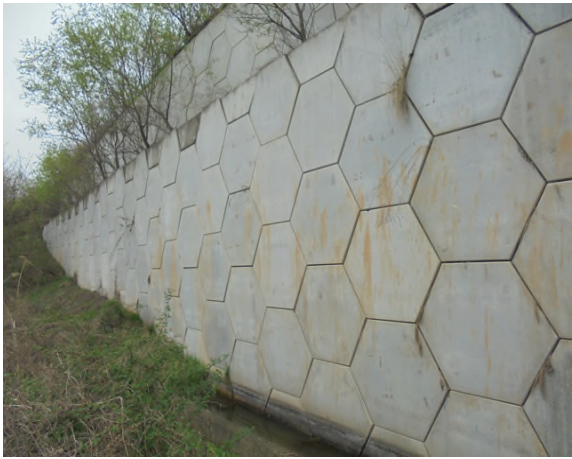
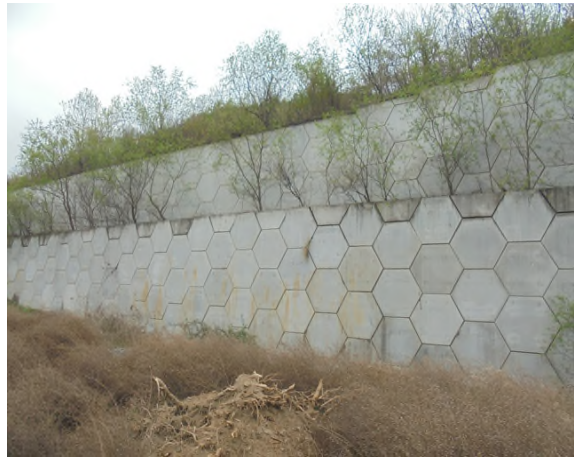
| 위 치 | S02 패널 전면부 | 위 치 | S02 패널 전면부 |

| 현 황 | 배부름 (A=7.0m×2.5m) | 현 황 | 배부름 (A=7.0m×2.5m) |

| 구 분 | 점검 결과 | 조치 필요사항 |
|---|---|---|
| 옹벽 상태 | <ul style="list-style-type: none"> <li>패널 전면부 판넬 파손 (A=0.39m<sup>2</sup>, 4개소)</li> <li>옹벽 누수 (3개소)</li> <li>옹벽 배부름 (A=17.50m<sup>2</sup>, 1개소)</li> <li>옹벽 하부 채수 (A=5.00m<sup>2</sup>, 1개소)</li> </ul> | 단면보수<br>주의관찰<br>주의관찰<br>정비 |
| 점검자 의견 | 패널식 옹벽 02에 대한 정기안전점검결과, 패널 전면부 일부구간에서 기존 손상인 판넬 파손, 누수, 배부름, 옹벽 하부에서 채수가 발생한 것으로 조사되었으며, 배부름과 옹벽 하부 채수의 경우 판넬 누수부 인근에 발생한 손상으로 금회 점검으로 진행성 여부는 판단하기 어려우며, 추후 주기적인 점검을 통한 배부름 손상의 진전여부를 파악하는 등의 유지관리가 필요하다고 판단된다. 이외의 조사된 판넬 파손의 손상의 경우는 옹벽의 안전성에 영향을 미칠만한 손상은 아니나, 손상의 진전방지를 위한 보수가 필요할 것으로 판단된다. | |

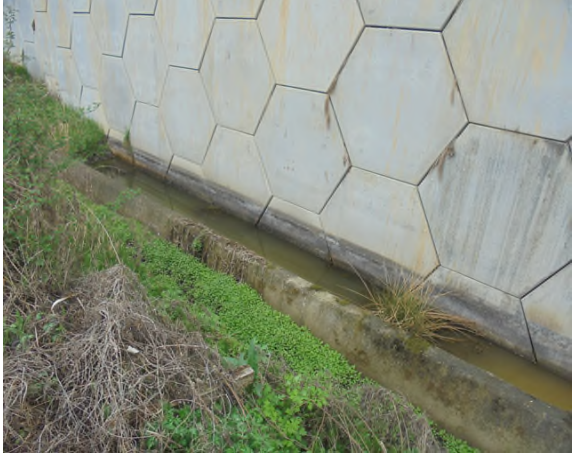
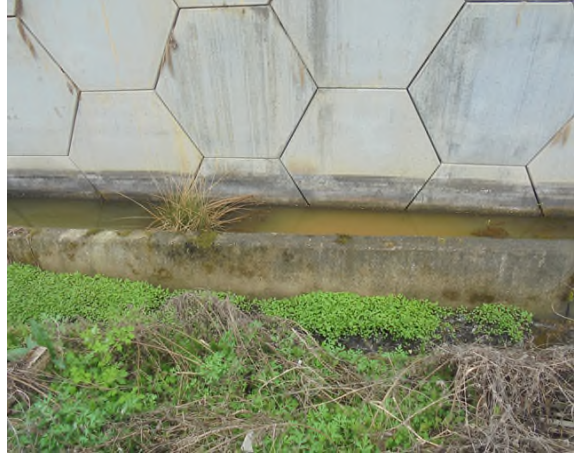
| 위 치 | S03 옹벽 하부 | 위 치 | S03 옹벽 하부 |

| 현 황 | 체수 (A=10.0m×0.5m) | 현 황 | 체수 (A=10.0m×0.5m) |

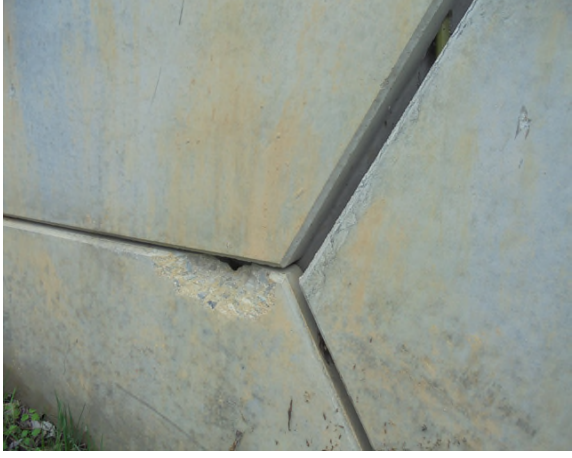
| 위 치 | S02 패널 전면부 | 위 치 | S11 패널 전면부 |

| 현 황 | 판넬 파손 (A=0.1m×0.3m) | 현 황 | 판넬 파손 (A=0.3m×0.5m) |

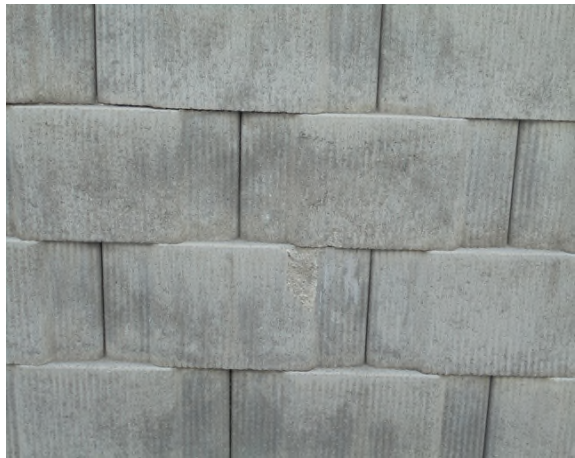
| 위 치 | S03 블럭 전면부 | 위 치 | S03 블럭 전면부 |

| 현 황 | 블럭 파손 1EA | 현 황 | 블럭 균열 1EA |

| 구 분 | 점검 결과 | 조치 필요사항 |
|---|---|---|
| 옹벽 상태 | <ul style="list-style-type: none"> <li>· 블럭 전면부 파손 (3개소)</li> <li>· 블럭 전면부 균열 (4개소)</li> </ul> | 단면보수<br>균열보수 |
| 점검자 의견 | 블럭식 옹벽 03에 대한 정기안전점검결과, 블럭 전면부 일부구간에서 기존손상인 블럭 균열, 블럭 파손이 발생되었다. 기 발생한 손상부의 경우 옹벽의 안전성에 영향을 미칠만한 손상은 아니나, 손상의 진전방지를 위한 보수가 필요할 것으로 판단된다. | |

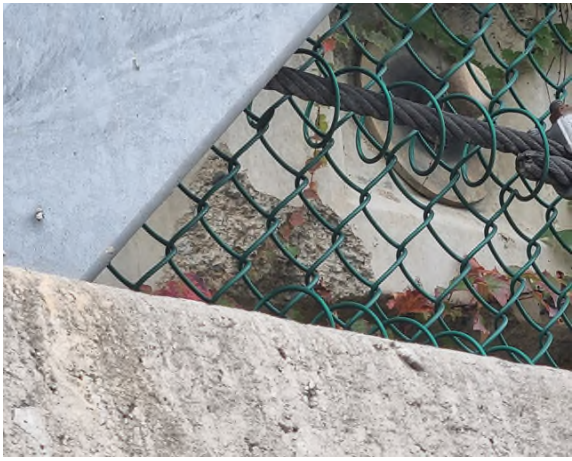
| 위 치 | S1 패널 전면부 | 위 치 | S1 패널 전면부 |

| 현 황 | 파손(A=0.2m×0.5m) | 현 황 | 들뜸(A=1.0m×0.3m) |

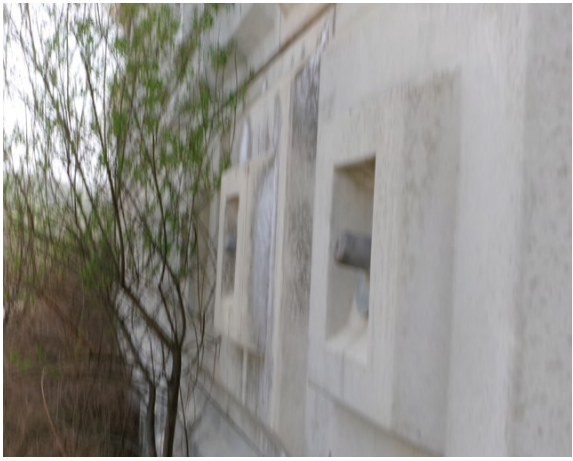
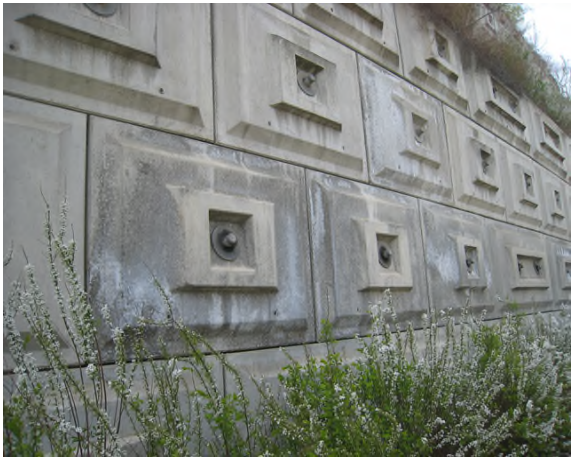
| 위 치 | S7 패널 전면부 | 위 치 | S7 패널 전면부 |

| 현 황 | 백태(표면열화) (A=20.0m×2.0m) | 현 황 | 백태(표면열화) (A=20.0m×2.0m) |

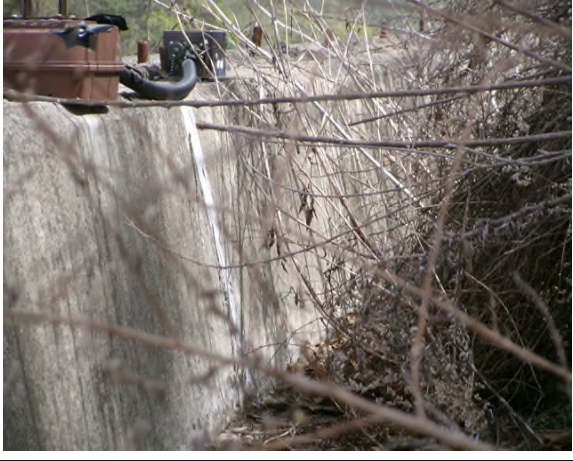
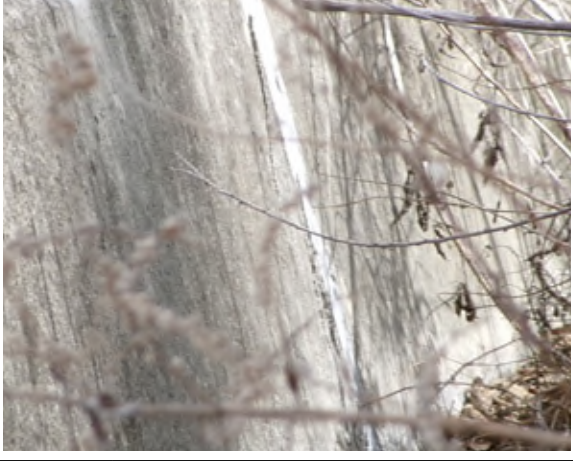
| 위 치 | S4 상부 배수로 | 위 치 | S4 상부 배수로 |

| 현 황 | 들뜸(A=20.0m×2.0m) | 현 황 | 들뜸(A=20.0m×2.0m) |

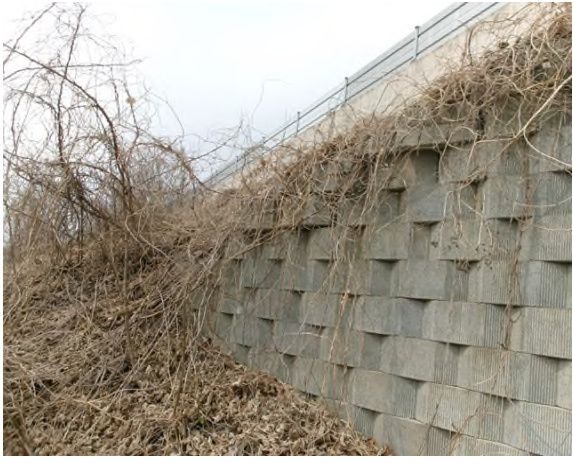
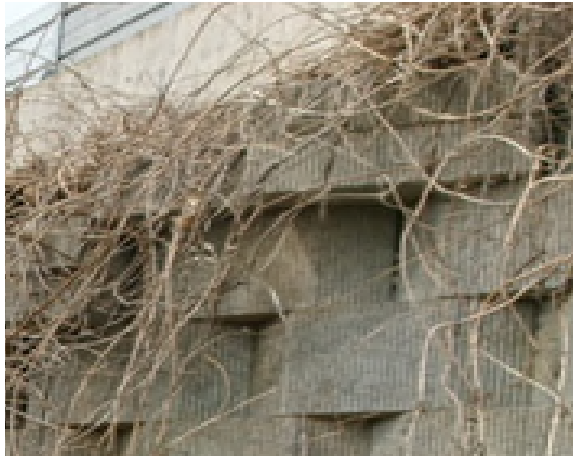
| 위 치 | S01 블럭 전면부 | 위 치 | S01 블럭 전면부 |

| 현 황 | 블럭 밀림 3EA | 현 황 | 블럭 밀림 3EA |

| 구 분 | 점검 결과 | 조치 필요사항 |
|---|---|---|
| 점검자 의견 | 블럭식 옹벽 09에 대한 외관조사 결과, 기존 손상인 블럭 전면부 밀림이 국부적으로 발생한 것으로 조사되었다. 조사된 손상부의 경우 옹벽의 안전성에 영향을 미칠만한 손상은 아니므로 주의관찰 후 손상의 진전시 적절한 조치를 취하는 것이 바람직 할 것으로 판단된다. | |

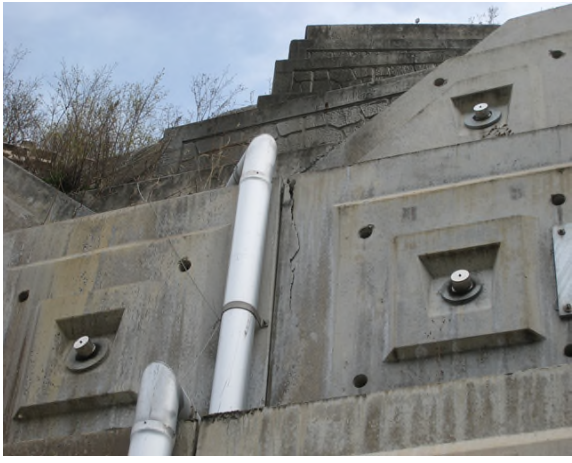
| 위 치 | S06 패널 전면부 | 위 치 | S09 패널 전면부 |

| 현 황 | 판넬 파손(A=0.3m×1.5m) | 현 황 | 판넬 파손(A=0.3m×0.3m) |

| 구 분 | 점검 결과 | 조치 필요사항 |
|---|---|---|
| 점검자 의견 | 패널식 옹벽 10에 대한 외관조사 결과, 기존 손상인 패널 전면부 균열 및 망상균열, 백태, 누수흔적, 파손 등이 국부적으로 발생된 것으로 조사되었으며, 옹벽 상부 슛크리트 파손 및 내부 토사유실이 확인되었다. 조사된 손상부는 주기적인 점검을 통한 손상의 진행여부를 지속적으로 관찰하는 것이 필요하며, 손상의 진전 발생시 적절한 조치를 취하는 것이 바람직 할 것으로 판단된다. 또한, 패널 전면부에 발생된 단면손상, 강선절단의 경우 주기적인 관찰후 손상의 진전시 구조물의 내구성 증진을 위한 보수가 요망된다. | |

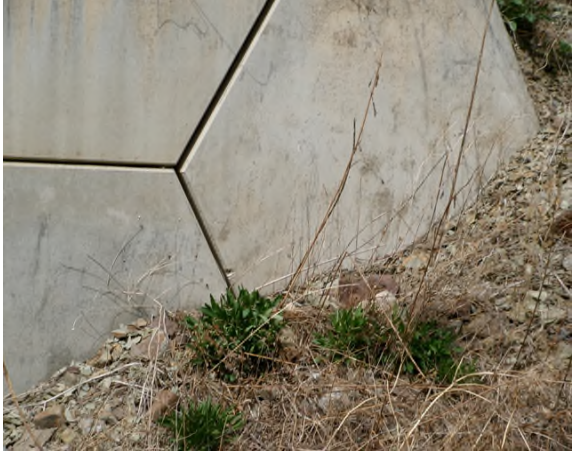
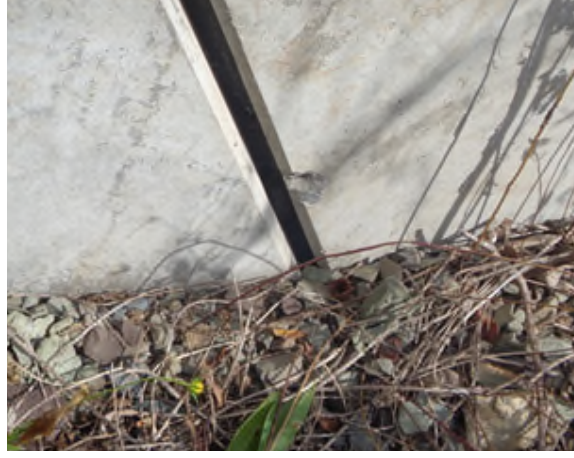
| 위 치 | S7 패널 전면부 | 위 치 | S7 패널 전면부 |

| 현 황 | 판넬 파손(A=0.1m×0.1m) | 현 황 | 판넬 파손(A=0.1m×0.1m) |

| 구 분 | 점검 결과 | 조치 필요사항 |
|---|---|---|
| 점검자 의견 | 패널식 옹벽 11에 대한 외관조사 결과, 기존 손상인 패널 전면부 일부구간 판넬 파손이 국부적으로 발생된 것으로 조사되었다. 조사된 손상부는 옹벽의 안전성에 영향을 미칠만한 손상은 아니나, 손상의 진전방지를 위한 보수가 필요할 것으로 판단된다. | |

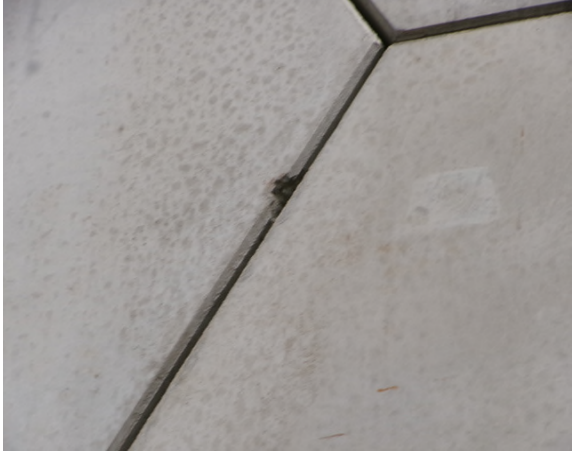
| 위 치 | 우측 S10 패널 전면부 | 위 치 | 우측 S13 패널 전면부 |

| 현 황 | 판넬 파손(A=0.1m×0.1m) | 현 황 | 판넬 파손(A=0.1m×0.1m) |

| 구 분 | 점검 결과 | 조치 필요사항 |
|---|---|---|
| 점검자 의견 | 패널식 옹벽 12에 대한 외관조사 결과, 기존 손상인 패널 전면부 파손, 유도배수관 하부 집수정 미설치가 국부적으로 발생한 것으로 조사되었다. 조사된 손상부는 내구성 확보 및 손상의 진전방지를 위한 보수가 필요할 것으로 판단된다. 또한, 패널 일부 구간 발생한 배부름의 경우 추후 주기적인 계측 및 점검을 통한 손상의 정도 및 진전 파악 등의 유지관리가 요망된다. | |

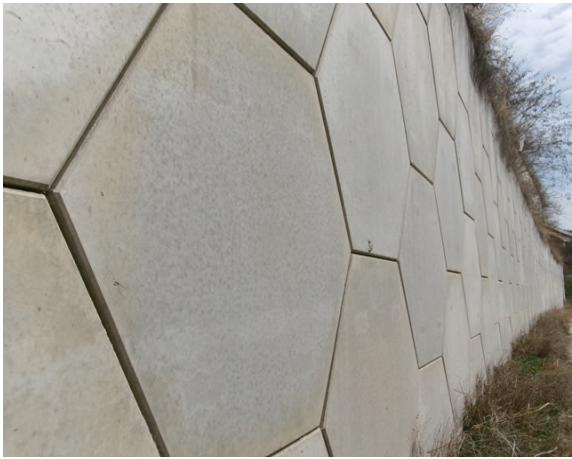
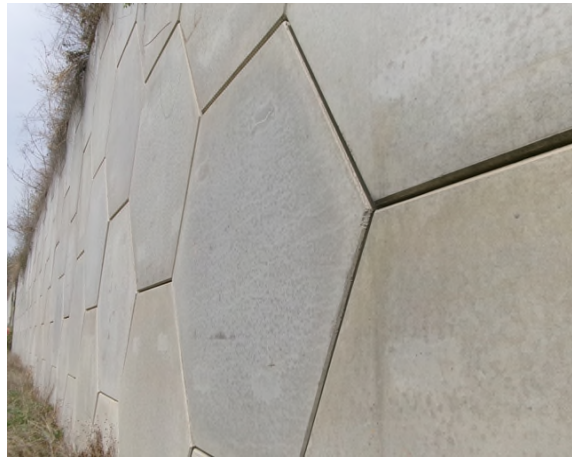
| 위 치 | 우측 S14 패널 전면부 | 위 치 | 우측 S14 패널 전면부 |

| 현 황 | 배부름 (A=40.0m×5.0m) | 현 황 | 배부름 (A=40.0m×5.0m) |

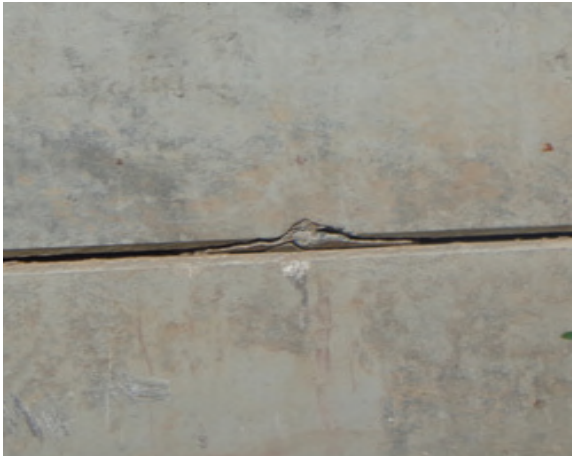
| 위 치 | 우측 S16 패널 전면부 | 위 치 | 우측 S20 패널 전면부 |

| 현 황 | 판넬 파손 (A=0.1m×0.1m) | 현 황 | 집수정 미설치 1EA |

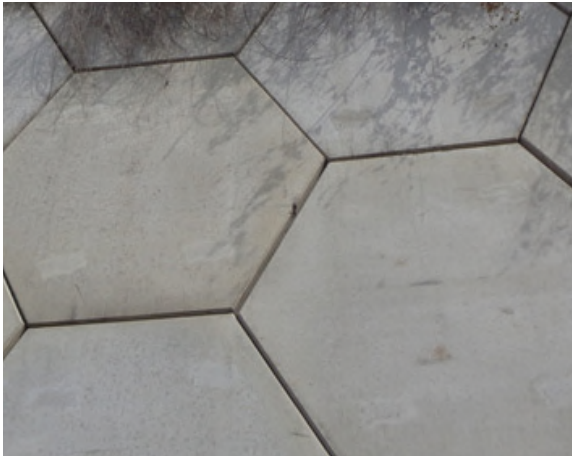
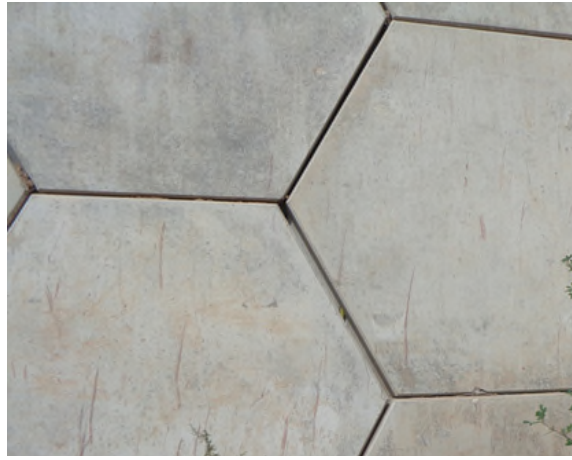
| 위 치 | 좌측 S13 패널 전면부 | 위 치 | 좌측 S16 패널 전면부 |

| 현 황 | 판넬 파손 (A=0.1m×0.1m) | 현 황 | 판넬 파손 (A=0.1m×0.1m) |

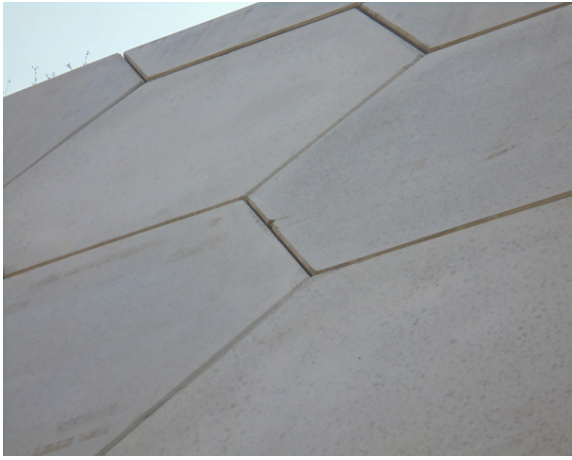
| 위 치 | S3 패널 전면부 | 위 치 | S3 패널 전면부 |

| 현 황 | 파손(A=0.1m×0.1m) | 현 황 | 파손(A=0.1m×0.3m) |

| 구 분 | 점검 결과 | 조치 필요사항 |
|---|---|---|
| 점검자 의견 | 패널식 옹벽 13에 대한 외관조사 결과, 기존 손상인 패널 전면부 파손, 배수로 균열 및 파손이 국부적으로 발생한 것으로 조사되었다. 조사된 손상부의 경우 옹벽의 안전성에 영향을 미칠만한 손상은 아니나, 손상의 진전방지를 위한 보수가 필요할 것으로 판단된다. | |

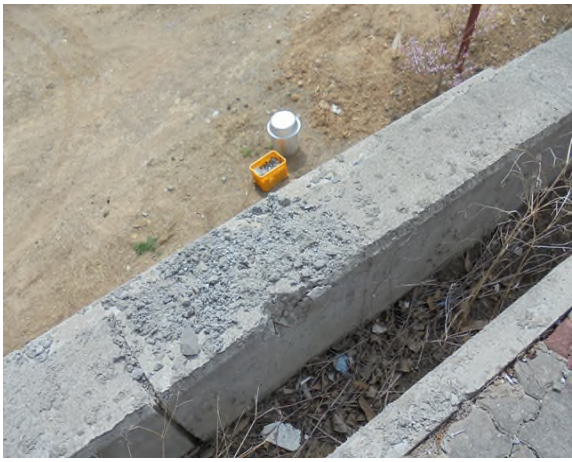
| 위 치 | S02 배수로 | 위 치 | S03 배수로 |

| 현 황 | 파손(A=0.2m×0.3m) | 현 황 | 파손(A=0.3m×0.5m) |

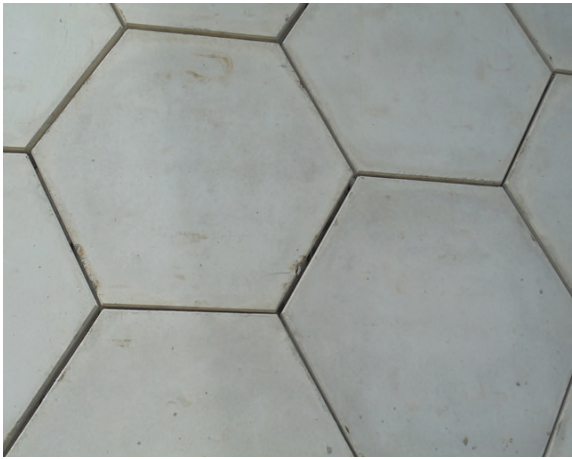
| 위 치 | S03 패널 전면부 | 위 치 | S04 배수로 |

| 현 황 | 판넬 파손(A=0.1m×0.1m) | 현 황 | 상부 들뜸(A=0.3m×6.0m) |

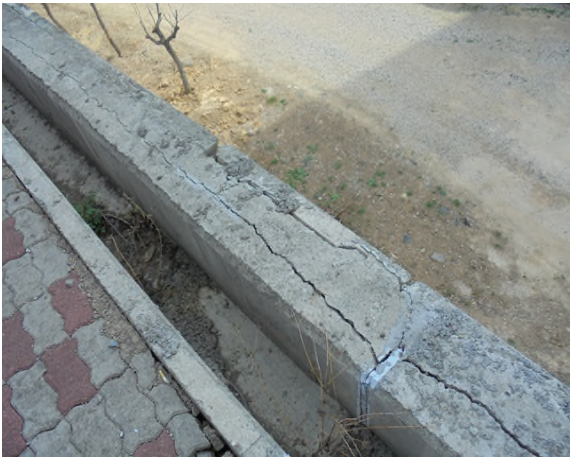
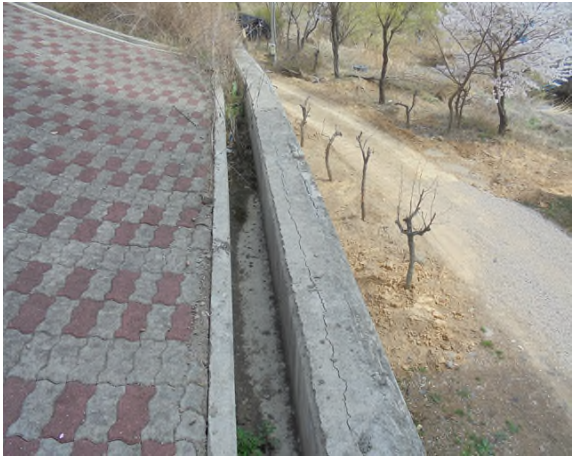
| 현 황 | 상부 들뜸(A=0.3m×6.0m) | 현 황 | 판넬 기울음 1EA |

| 구 분 | 점검 결과 | 조치 필요사항 |
|---|---|---|
| 점검자 의견 | 패널식 옹벽 14에 대한 외관조사 결과, 기존 손상인 패널 전면부 파손, 패널 접합부 기울음, 패널 전면부 배부름, 상단 들뜸, 배수로 파손 등이 조사되었다. 패널 접합부 상부 기울음, 상부 들뜸과 패널 전면부 배부름의 경우 주기적인 점검 및 계측을 통한 손상의 진전 여부 파악 등의 유지관리가 요망된다. 특히 상부 들뜸의 경우 진전 여부를 확인할 수 있는 크랙 게이지 등의 부착물을 설치하여 추후 점검시 지속적인 관찰을 통한 진전여부를 확인하는 것이 바람직하다. | |

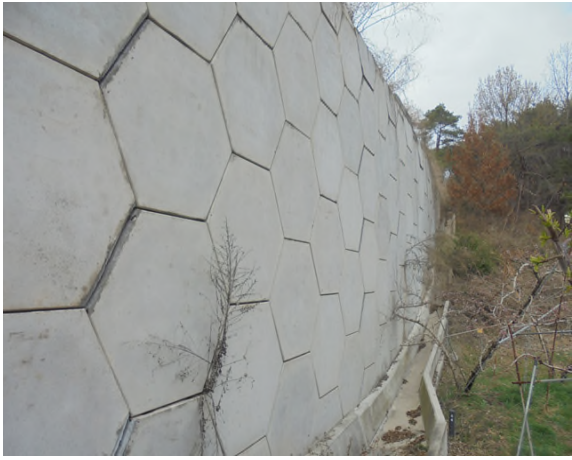
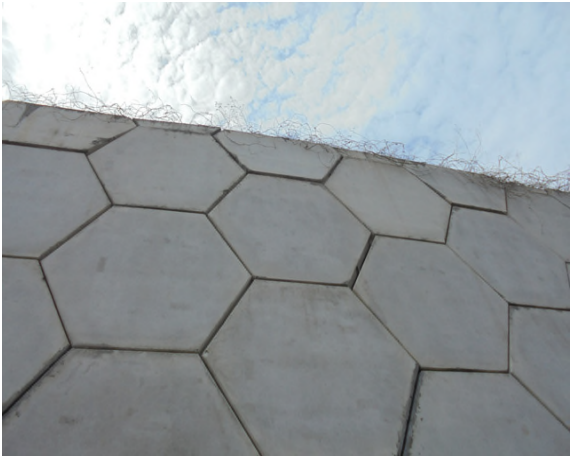
| 위 치 | S09 패널 전면부 | 위 치 | S09 패널 전면부 |

| 현 황 | 배부름(A=20.0m×5.0m) | 현 황 | 배부름(A=20.0m×5.0m) |

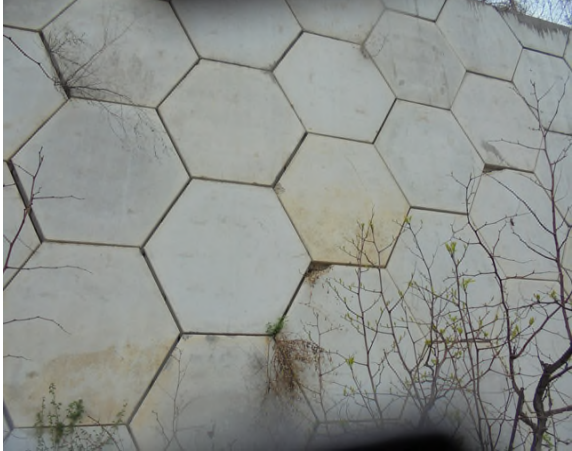
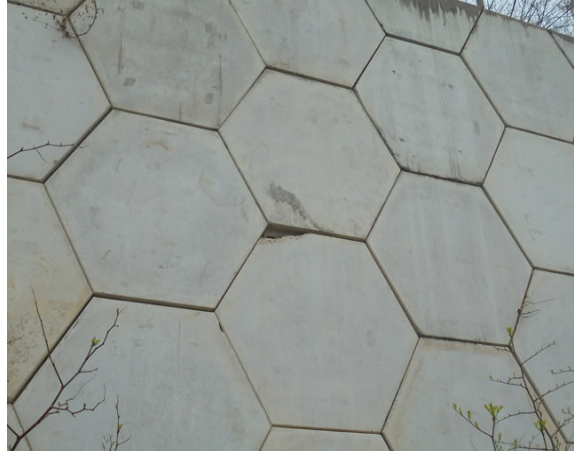
| 위 치 | S01 패널 전면부 | 위 치 | S01 패널 전면부 |

| 현 황 | 판넬 파손(A=0.3m×0.3m) | 현 황 | 판넬 파손(A=0.3m×0.3m) |

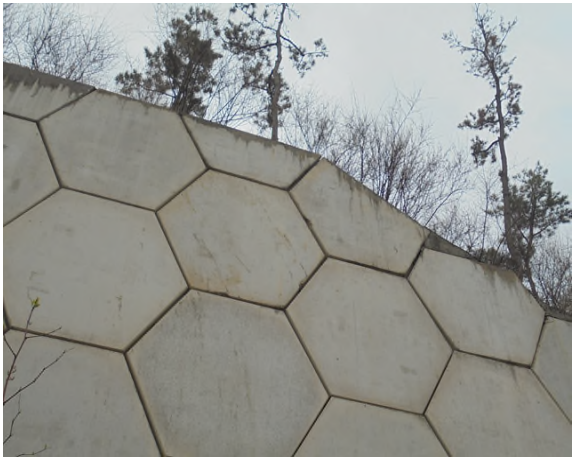
| 위 치 | S01 패널 전면부 | 위 치 | S03 배수로 |

| 현 황 | 판넬 파손(A=0.1m×0.3m) | 현 황 | 파손(A=0.1m×1.0m) |

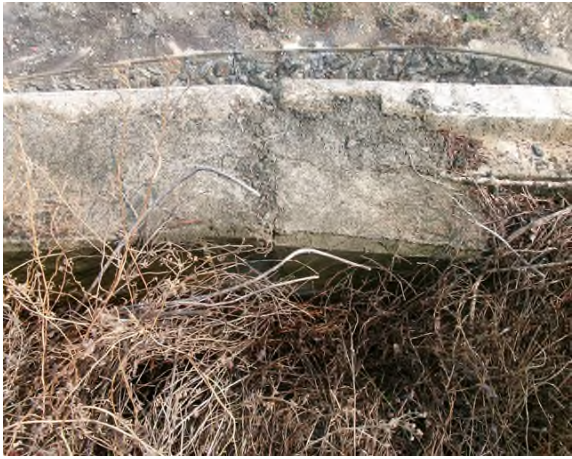
| 위 치 | S05 배수로 | 위 치 | S07 상단 |

| 현 황 | 이격(L=1.0m) | 현 황 | 들뜸(A=0.1m×3.0m) |

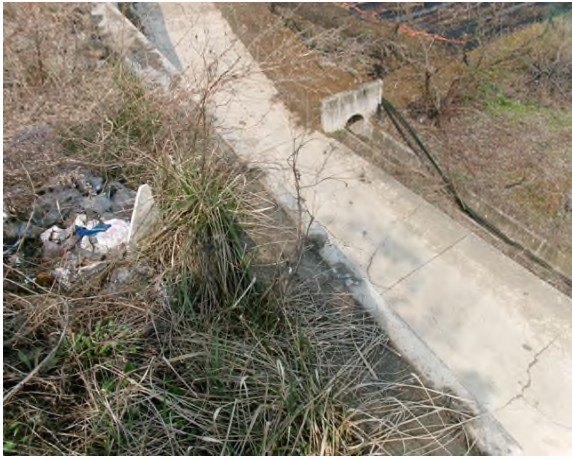
| 위 치 | S08 상단 | 위 치 | S10 패널 전면부 |

| 현 황 | 들뜸(A=0.1m×7.0m) | 현 황 | 판넬 파손(A=0.1m×0.5m) |
