# 부 록

# 사 진 첩

# 1. 패널식옹벽1

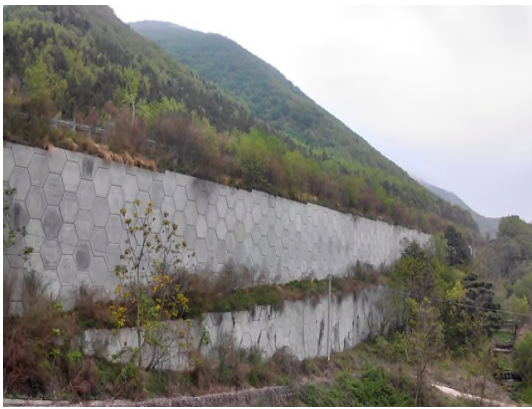
| 위 치 | 옹벽 | 위 치 | 옹벽 |

| 현 황 | 시점부 전경 | 현 황 | 종점부 전경 |

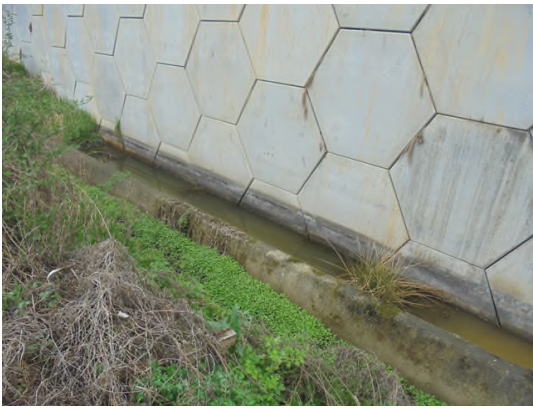
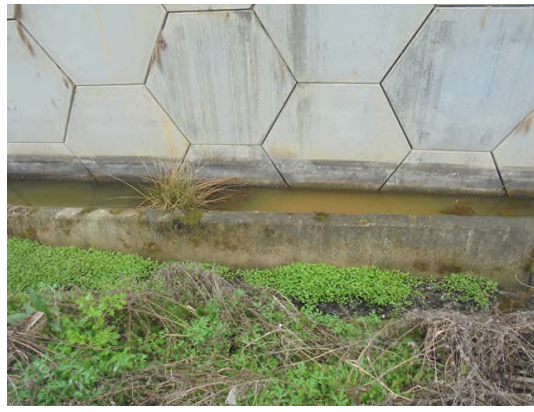
| 위 치 | S03 옹벽 하부 | 위 치 | S03 옹벽 하부 |

| 현 황 | 체수(A=10.0m×0.5m) | 현 황 | 체수(A=10.0m×0.5m) |

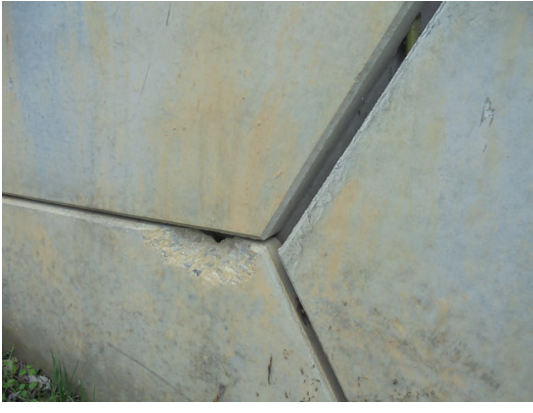
| 위 치 | S02 패널 전면부 | 위 치 | S11 패널 전면부 |

| 현 황 | 판넬 파손(A=0.1m×0.3m) | 현 황 | 판넬 파손(A=0.3m×0.5m) |

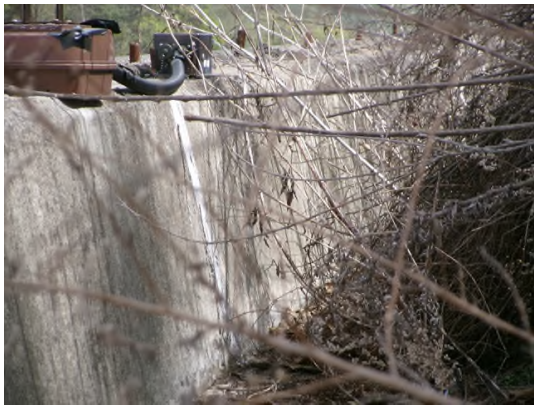
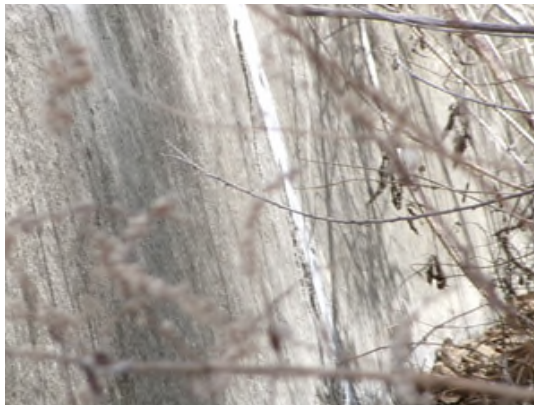
| 위 치 | S4 상부 배수로 | 위 치 | S4 상부 배수로 |

| 현 황 | 들뜸(A=20.0m×2.0m) | 현 황 | 들뜸(A=20.0m×2.0m) |

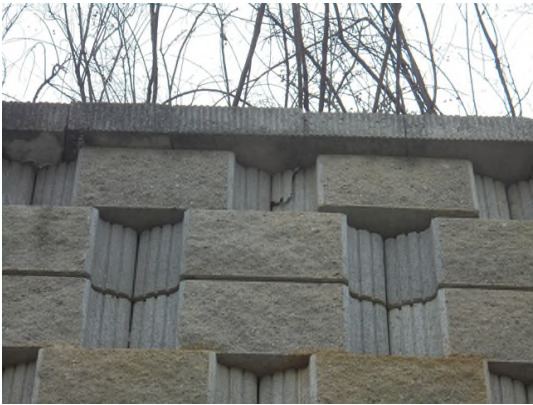
| 위 치 | S05 전면부 블럭 | 위 치 | S09 배수로 |

| 현 황 | 블럭 파손 1EA | 현 황 | 균열(Cw=0.3mm이상) / L=1.0m |

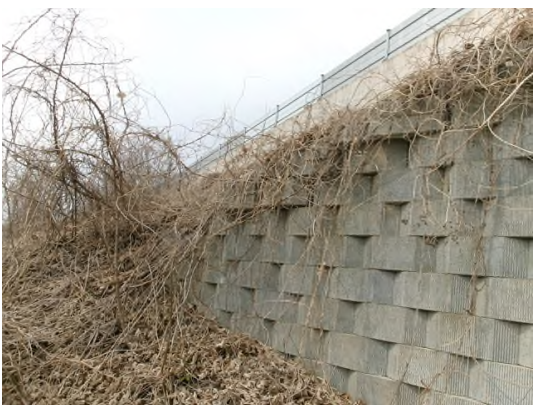
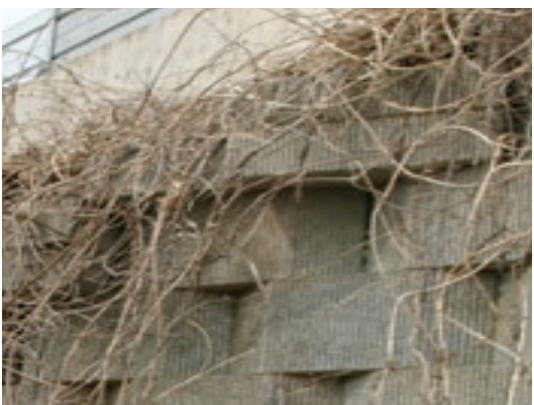
| 위 치 | S01 블럭 전면부 | 위 치 | S01 블럭 전면부 |

| 현 황 | 블럭 밀림 3EA | 현 황 | 블럭 밀림 3EA |

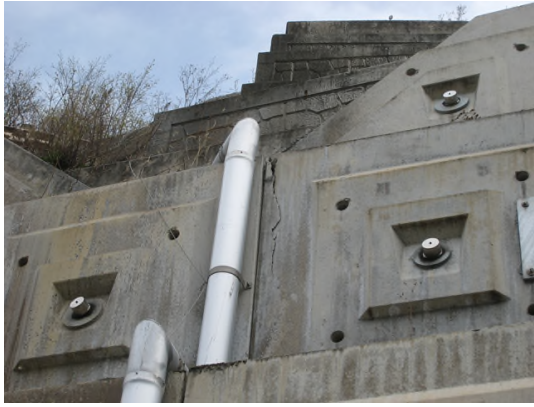
| 위 치 | S06 패널 전면부 | 위 치 | S09 패널 전면부 |

| 현 황 | 판넬 파손(A=0.3m×1.5m) | 현 황 | 판넬 파손(A=0.3m×0.3m) |

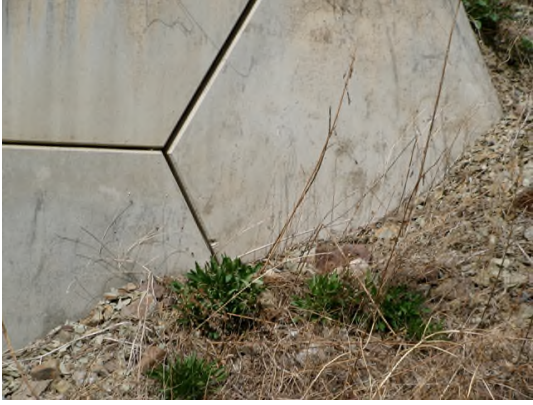
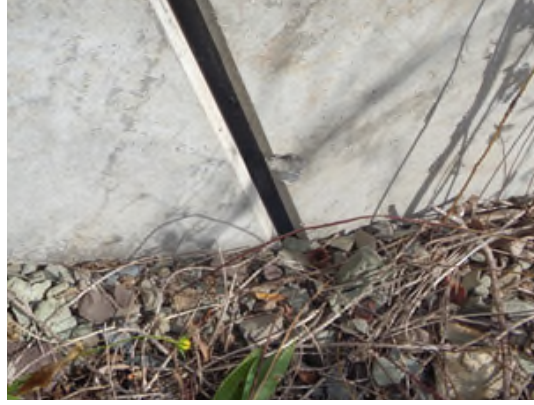
| 위 치 | S7 패널 전면부 | 위 치 | S7 패널 전면부 |

| 현 황 | 판넬 파손(A=0.1m×0.1m) | 현 황 | 판넬 파손(A=0.1m×0.1m) |

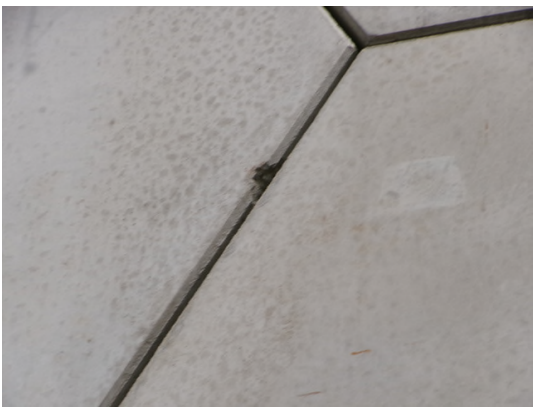
| 위 치 | 우측 S10 패널 전면부 | 위 치 | 우측 S13 패널 전면부 |

| 현 황 | 판넬 파손(A=0.1m×0.1m) | 현 황 | 판넬 파손(A=0.1m×0.1m) |

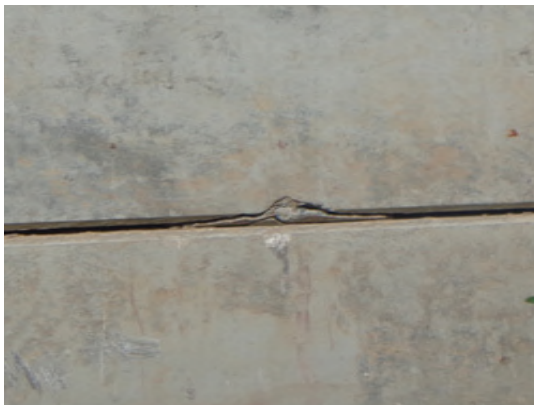
| 위 치 | 우측 S16 패널 전면부 | 위 치 | 우측 S20 패널 전면부 |

| 현 황 | 판넬 파손(A=0.1m×0.1m) | 현 황 | 집수정 미설치 1EA |

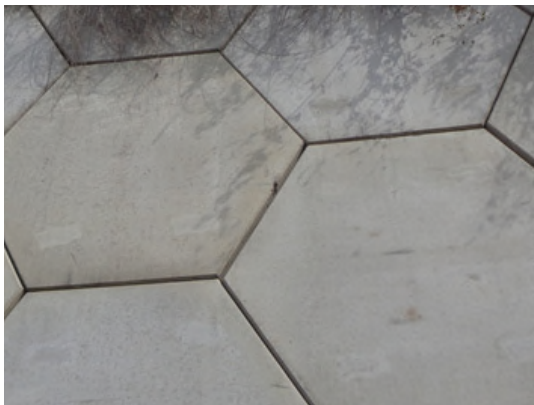
| 위 치 | 좌측 S13 패널 전면부 | 위 치 | 좌측 S16 패널 전면부 |

| 현 황 | 판넬 파손(A=0.1m×0.1m) | 현 황 | 판넬 파손(A=0.1m×0.1m) |

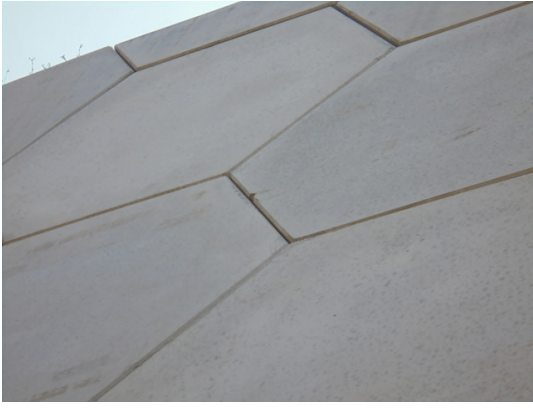
| 위 치 | S3 패널 전면부 | 위 치 | S3 패널 전면부 |

| 현 황 | 파손(A=0.1m×0.1m) | 현 황 | 파손(A=0.1m×0.3m) |

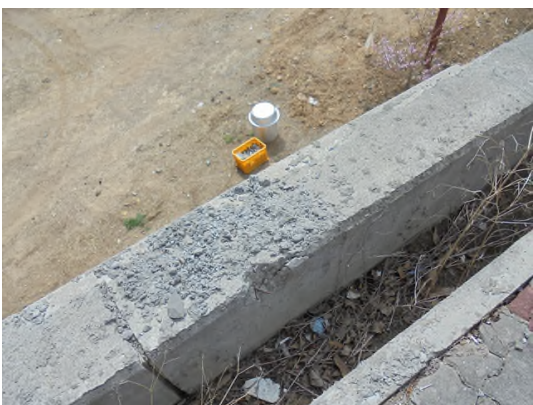
| 위 치 | S02 배수로 | 위 치 | S03 배수로 |

| 현 황 | 파손(A=0.2m×0.3m) | 현 황 | 파손(A=0.3m×0.5m) |

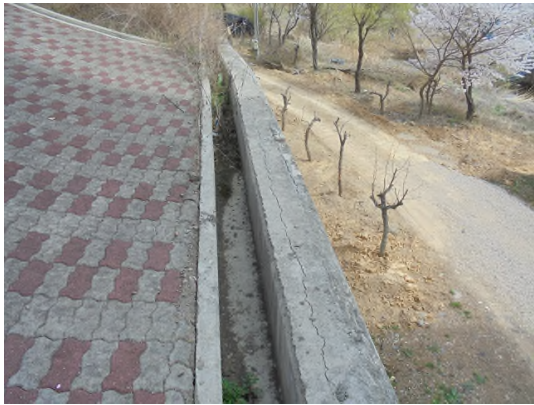
| 위 치 | S04 배수로 | 위 치 | S05 패널 전면부 |

| 현 황 | 상부 들뜸(A=0.3m×6.0m) | 현 황 | 판넬 기울음 1EA |

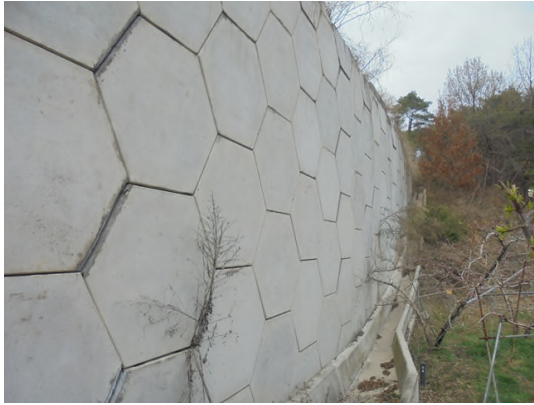
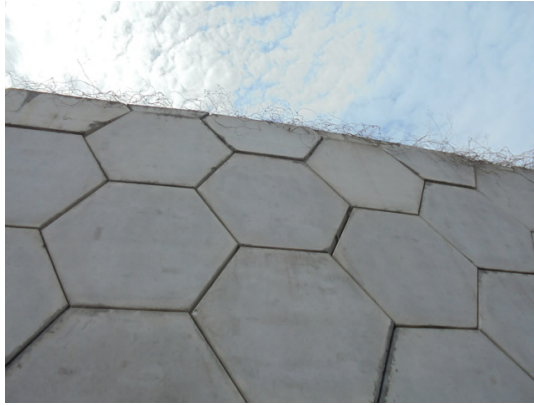
| 위 치 | S09 패널 전면부 | 위 치 | S09 패널 전면부 |

| 현 황 | 배부름(A=20.0m×5.0m) | 현 황 | 배부름(A=20.0m×5.0m) |

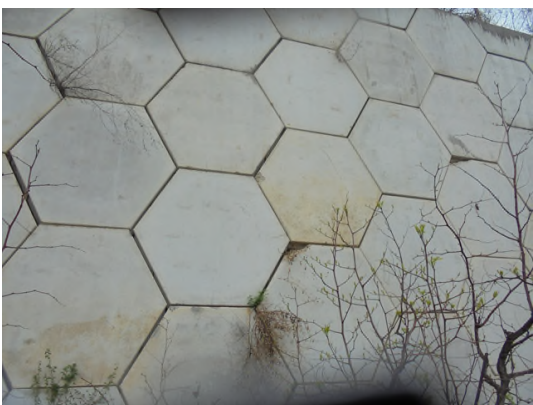
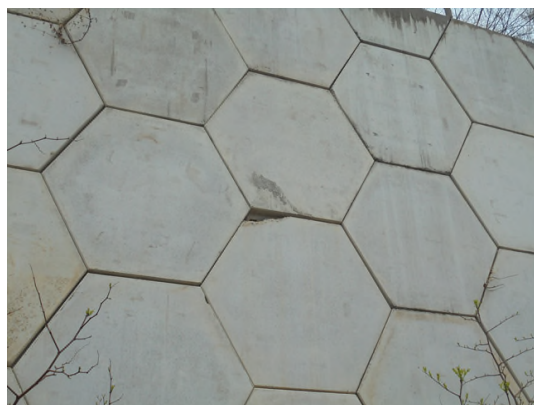
| 위 치 | S01 패널 전면부 | 위 치 | S01 패널 전면부 |

| 현 황 | 판넬 파손(A=0.3m×0.3m) | 현 황 | 판넬 파손(A=0.3m×0.3m) |

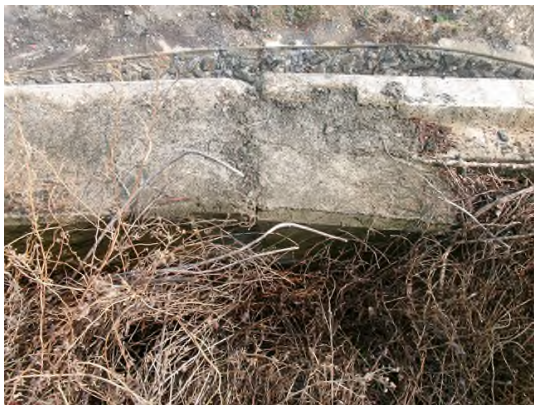
| 위 치 | S05 배수로 | 위 치 | S07 상단 |

| 현 황 | 이격(L=1.0m) | 현 황 | 들뜸(A=0.1m×3.0m) |

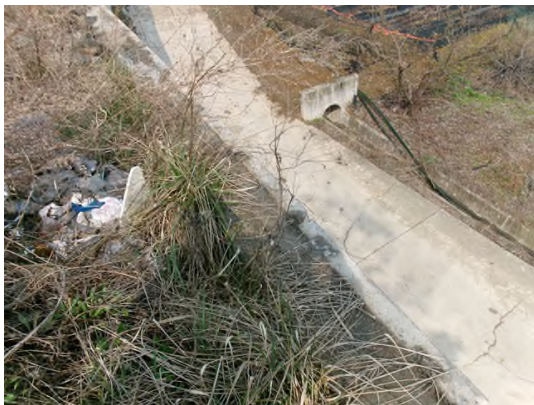
| 위 치 | S08 상단 | 위 치 | S10 패널 전면부 |

| 현 황 | 들뜸(A=0.1m×7.0m) | 현 황 | 판넬 파손(A=0.1m×0.5m) |
