2023년 상반기 시설물안전점검  
및 공동시설점검 기술용역  
**보 고 서**

**[상반기 정밀안전점검]**

대 구 광 역 시  
대구동부순환도로(주)  
(주)명성엔지니어링

# 삼덕대절토사면 좌측 정밀안전점검 결과표

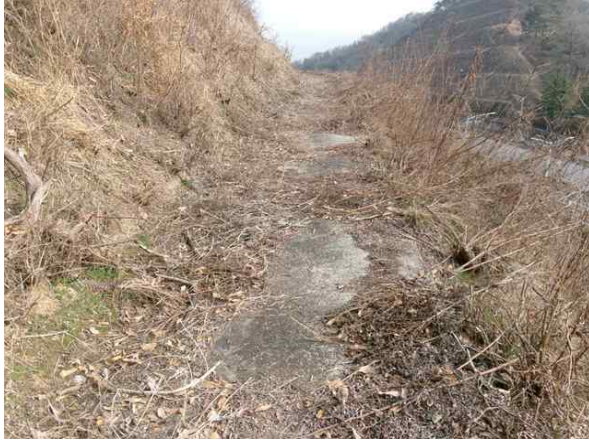
1소단 배수로 전경

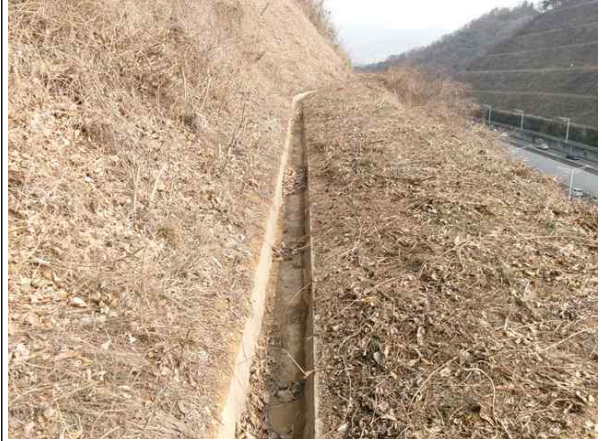
2소단 배수로 전경

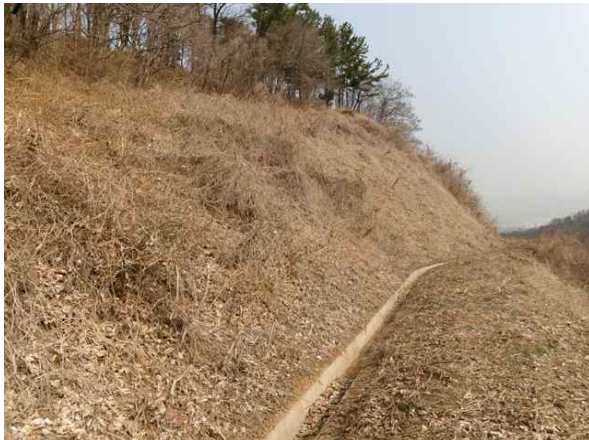
산마루측구 전경

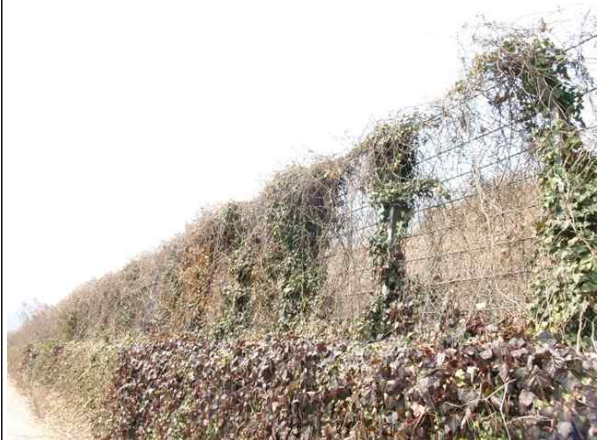
낙석방지울타리 및 하부 전경

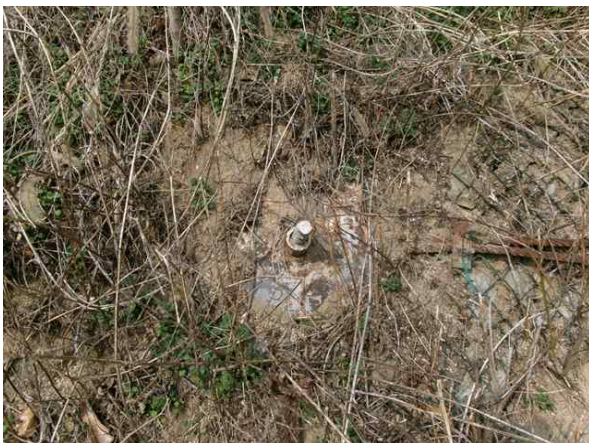
앵커 전경

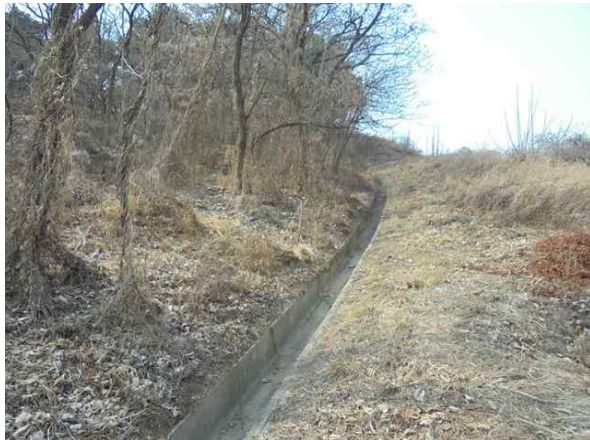
산마루측구 전경

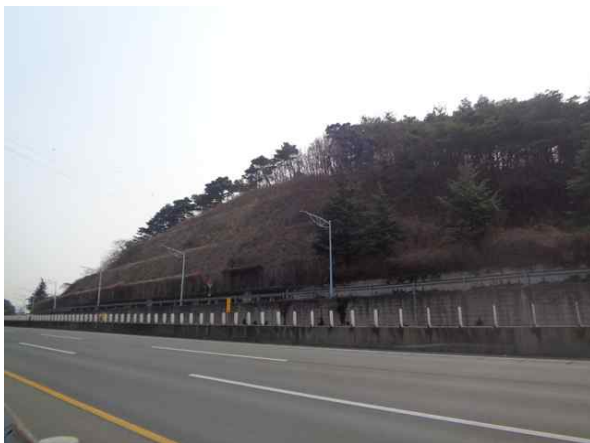
시점부 전경

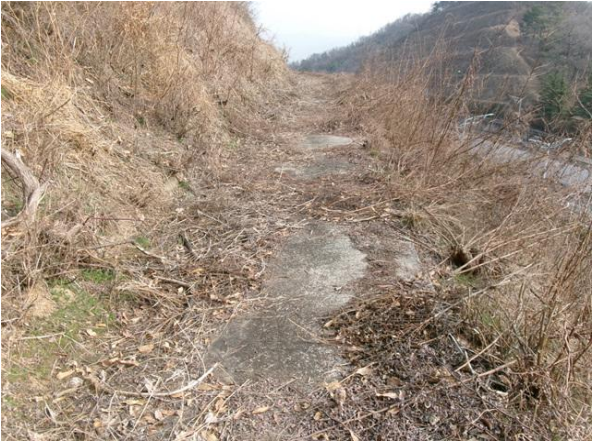
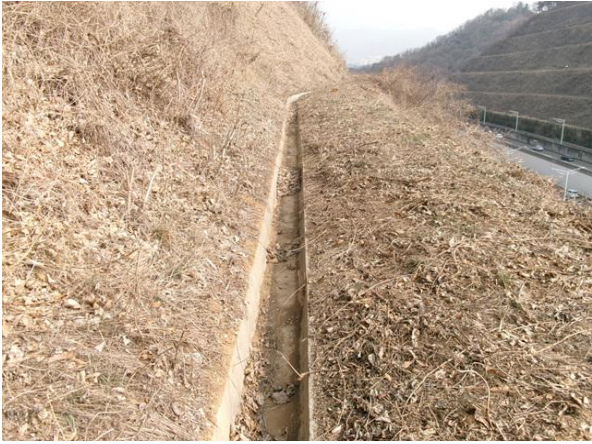
| 1소단 배수로 전경 | 2소단 배수로 전경 |

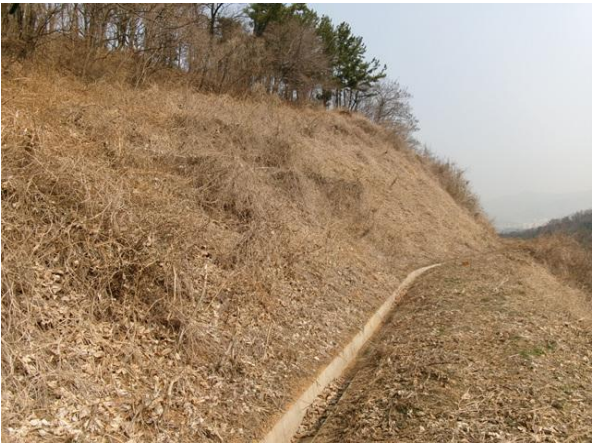
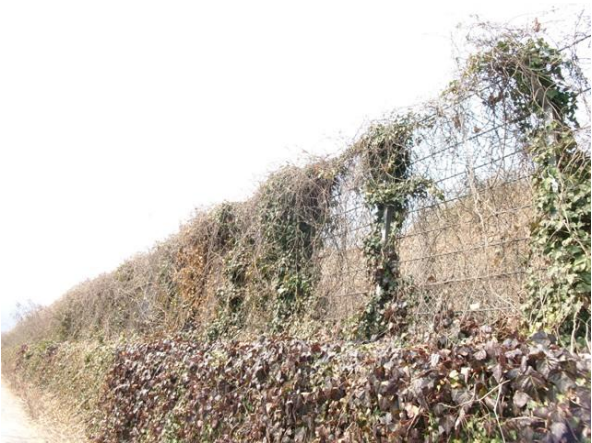
| 산마루측구 전경 | 낙석방지울타리 및 하부 전경 |

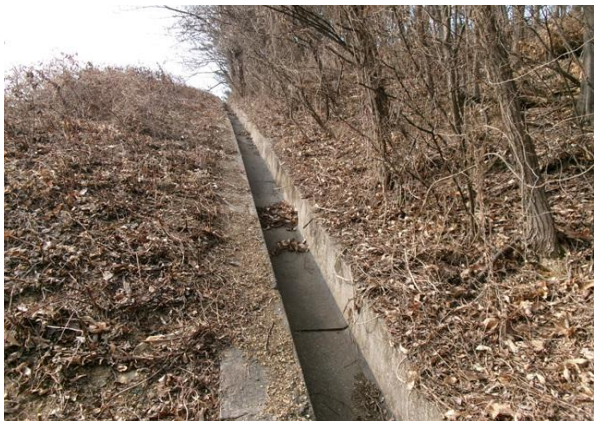
| 현 황 | 2구간 산마루측구 전경 | 현 황 | 2구간 하부 전경 |
| 원 인 | 상태양호 | 원 인 | 상태양호 |

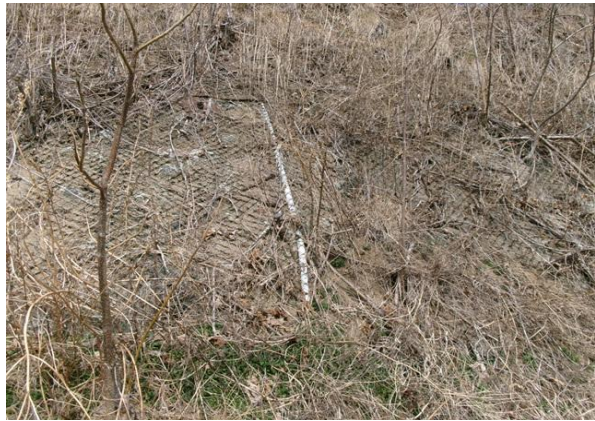
| 현 황 | 1구간 2단 배수관 노출 | 현 황 | 1구간 3단 배수관 노출 |
| 원 인 | 강우, 집중호우 등에 의한 식생공유실 | 원 인 | 강우, 집중호우 등에 의한 식생공유실 |

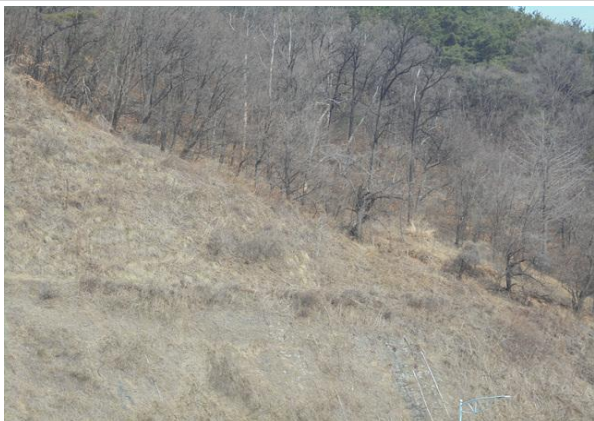
| 현황 | 2구간 2단 능형망노출 | | |
| 원인 | 강우, 집중호우 등에 의한 식생공유실 | | |

| 대책 | 주의관찰 후 조치 | | |

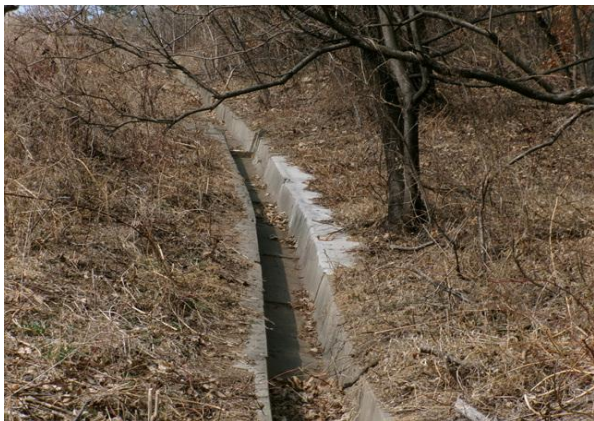
| 현황 | 2구간 산마루측구 파손 보수 | 현황 | 2구간 산마루측구 파손 (2021년 정밀) |
| 원인 | 상태양호 | 원인 | - |

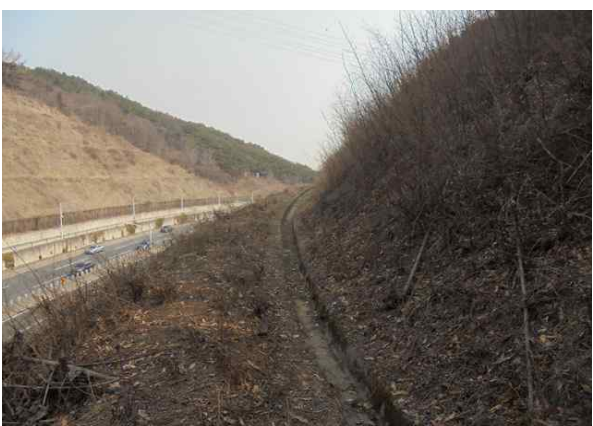
| 현 황 | 1구간 사면 전경 | 현 황 | 1구간 1소단배수로 전경 |
| 원 인 | 상태양호 | 원 인 | 상태양호 |

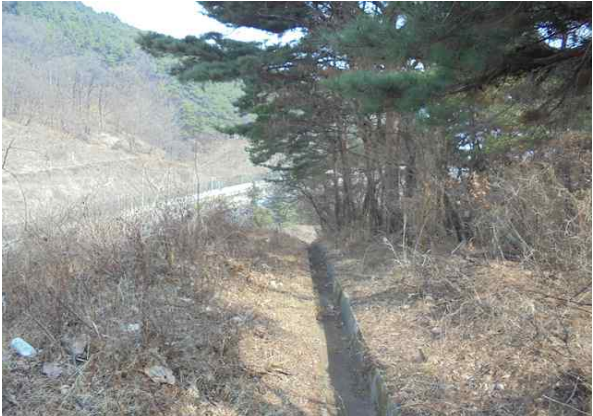
| 현 황 | 1구간 2소단배수로 전경 | 현 황 | 1구간 산마루측구 전경 |
| 원 인 | 상태양호 | 원 인 | 상태양호 |

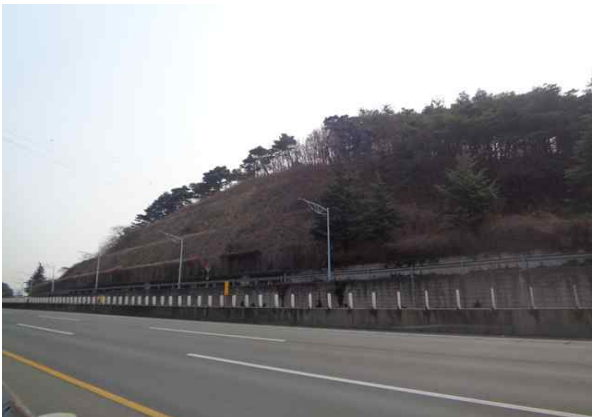
| 현 황 | 1구간 사면부 전경 | 현 황 | 1구간 하부 전경 |
| 원 인 | 상태양호 | 원 인 | 상태양호 |

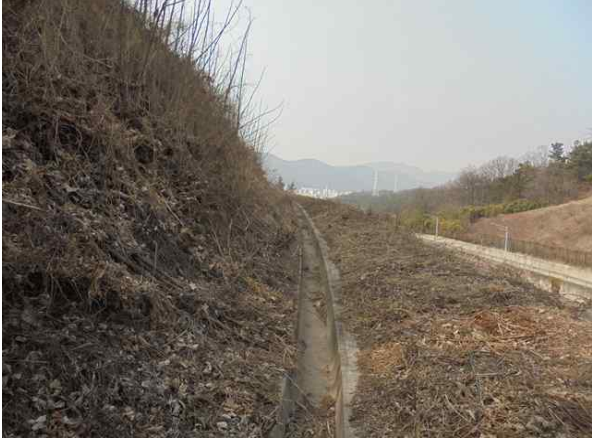
| 현 황 | 2구간 자연사면, 정면 전경 | 현 황 | 2구간 1소단배수로 전경 |
| 원 인 | 상태양호 | 원 인 | 상태양호 |

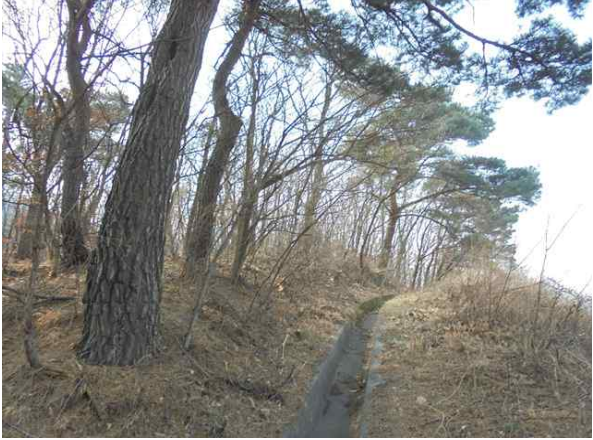
| 현 황 | 2구간 2소단배수로 전경 | 현 황 | 2구간 산마루측구 전경 |
| 원 인 | 상태양호 | 원 인 | 상태양호 |
