# 과 업 지 시 서

(2023년도 상반기 범안로  
시설물 정밀점검 및 정기안전점검)

대구동부순환도로(주)

절토사면명(위치) : 삼덕대절토사면(좌)

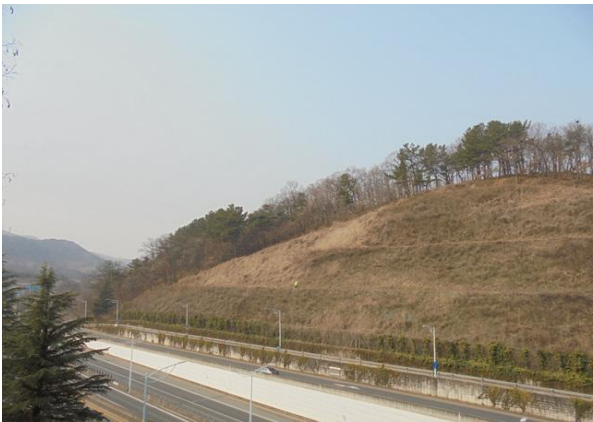
| 현 황 | 1구간 사면 전경 | 현 황 | 1구간 1소단배수로 전경 |
| 원 인 | 상태양호 | 원 인 | 상태양호 |

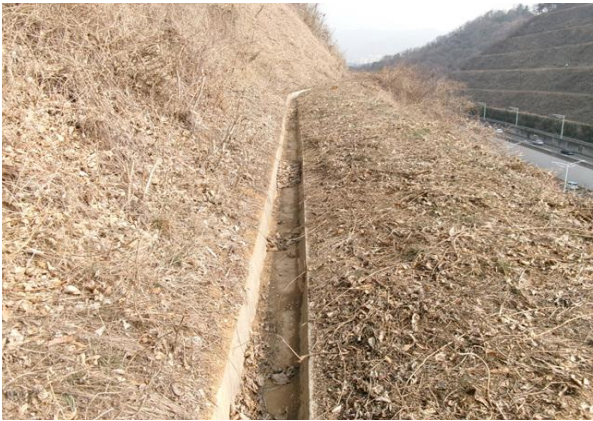
| 현 황 | 1구간 2소단배수로 전경 | 현 황 | 1구간 산마루측구 전경 |
| 원 인 | 상태양호 | 원 인 | 상태양호 |

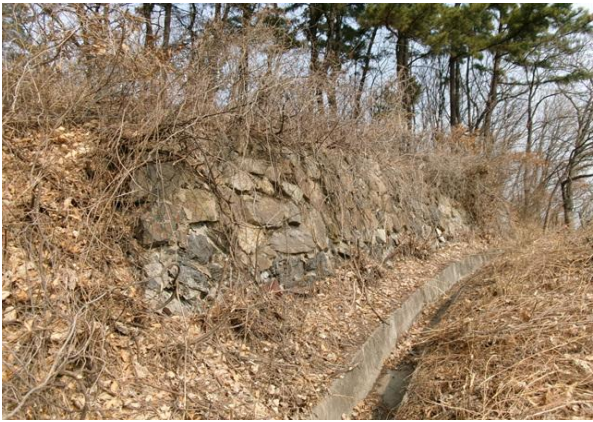
| 현 황 | 1구간 자연사면 석축보강 전경 | 현 황 | 1구간 하부 전경 |
| 원 인 | 상태양호 | 원 인 | 상태양호 |

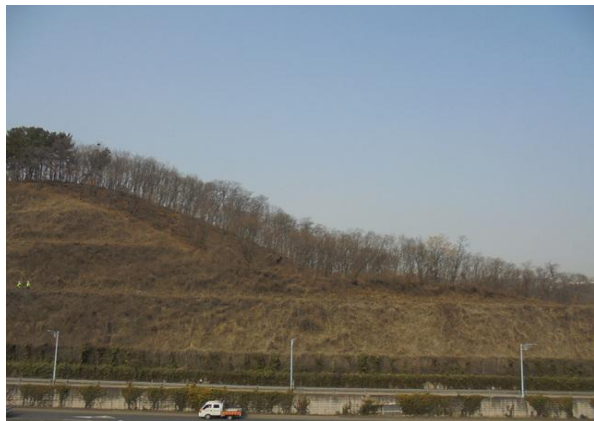
| 현 황 | 2구간 자연사면, 정면 전경 | 현 황 | 2구간 1소단배수로 전경 |
| 원 인 | 상태양호 | 원 인 | 상태양호 |

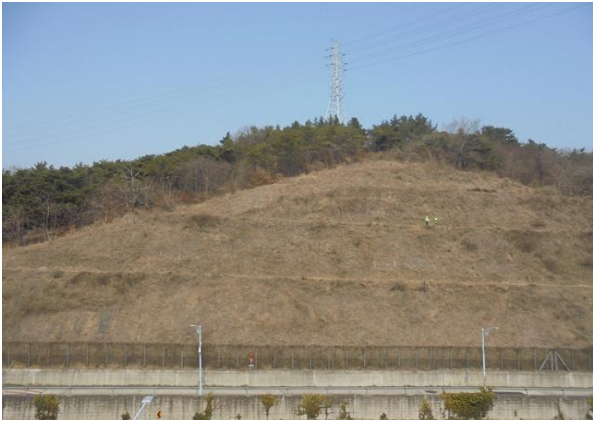
| 현 황 | 1구간 사면 전경 | 현 황 | 1구간 1소단배수로 전경 |
| 원 인 | 상태양호 | 원 인 | 상태양호 |

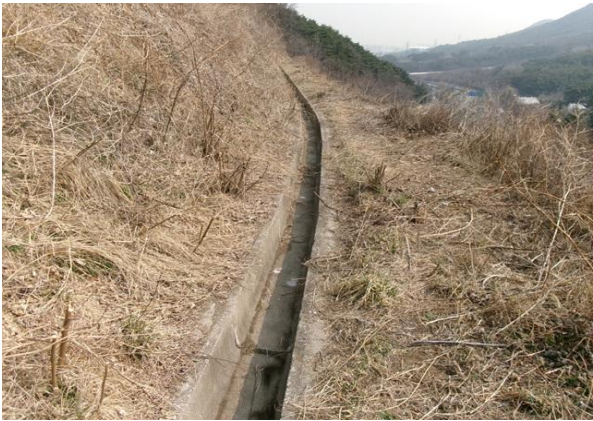
| 현 황 | 1구간 2소단배수로 전경 | 현 황 | 1구간 산마루측구 전경 |
| 원 인 | 상태양호 | 원 인 | 상태양호 |

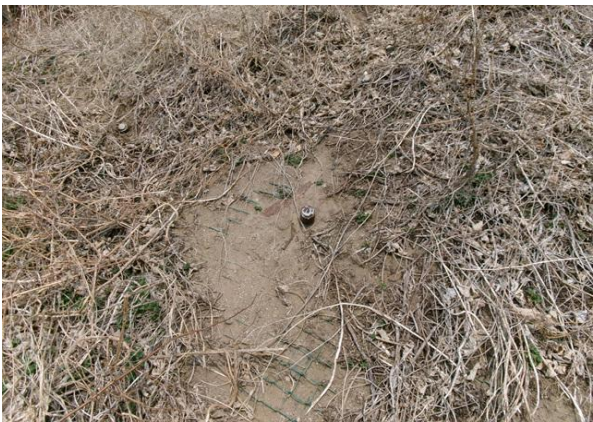
| 현 황 | 1구간 앵커 전경 | 현 황 | 1구간 하부 전경 |
| 원 인 | 상태양호 | 원 인 | 상태양호 |

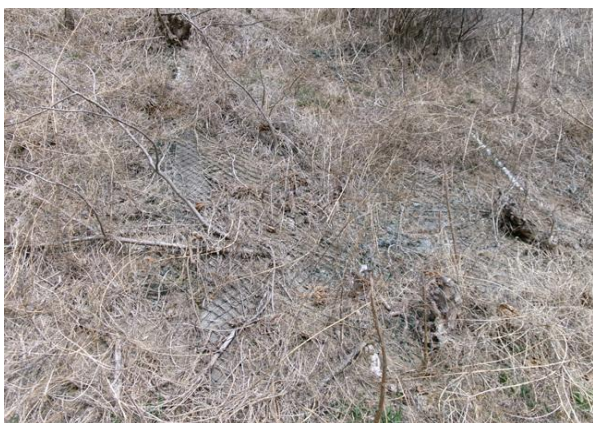
| 현 황 | 1구간 2단 능형망 노출 |
| 원 인 | 강우, 집중호우 등에 의한 식생공유실 |

| 대 책 | 주의관찰 후 조치 |

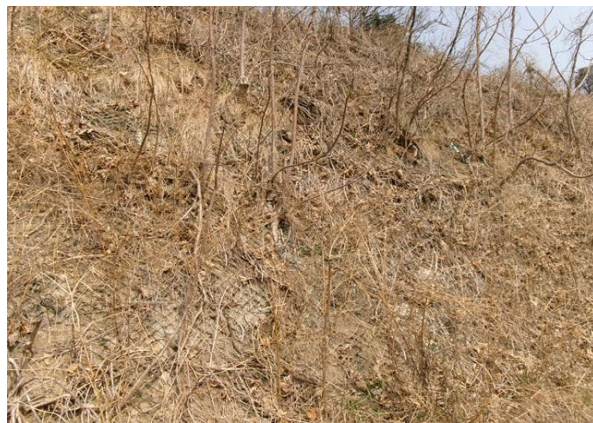
| 현 황 | 1구간 3단 능형망 노출 | | |
| 원 인 | 강우, 집중호우 등에 의한 식생공유실 | | |

| 대 책 | 주의관찰 후 조치 | | |

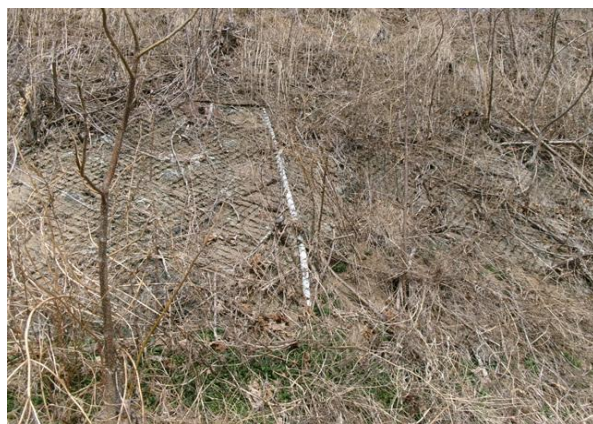
| 현 황 | 1구간 2단 배수관 노출 | 현 황 | 1구간 3단 배수관 노출 |
| 원 인 | 강우, 집중호우 등에 의한 식생공유실 | 원 인 | 강우, 집중호우 등에 의한 식생공유실 |

| 대 책 | 주의관찰 | 대 책 | 주의관찰 |

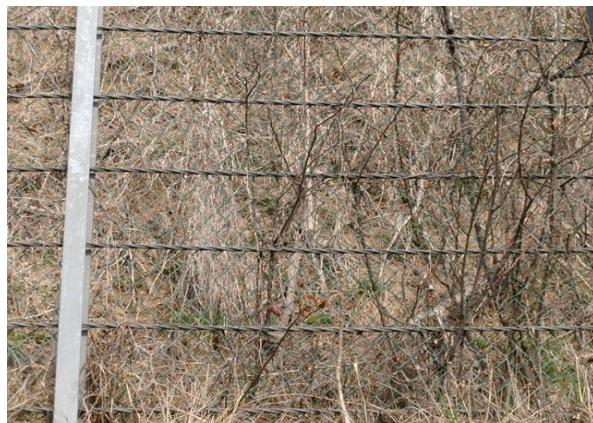
| 현 황 | 2구간 1단 표층유실 ,암노출 | | |
| 원 인 | 강우, 집중호우 등에 의한 식생공유실 | | |

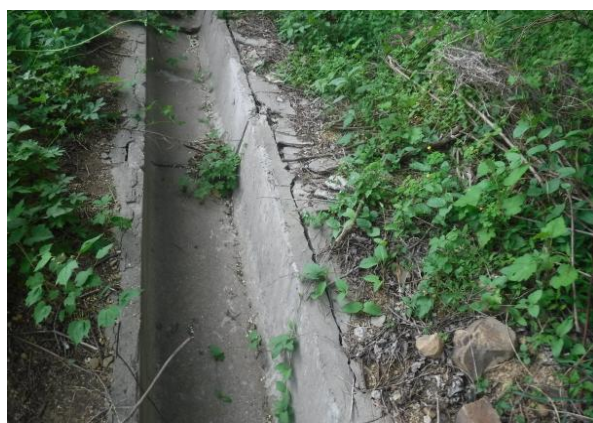
| 현 황 | 2구간 산마루측구 파손 보수 | 현 황 | 2구간 산마루측구 파손(2021년 정밀) |

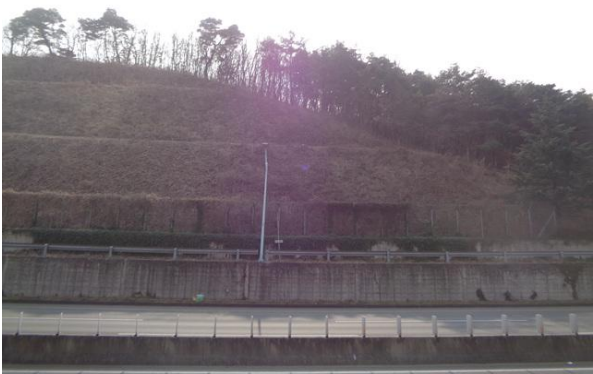
| 현 황 | 1구간 사면 전경 | 현 황 | 1구간 1소단배수로 전경 |
| 원 인 | 상태양호 | 원 인 | 상태양호 |

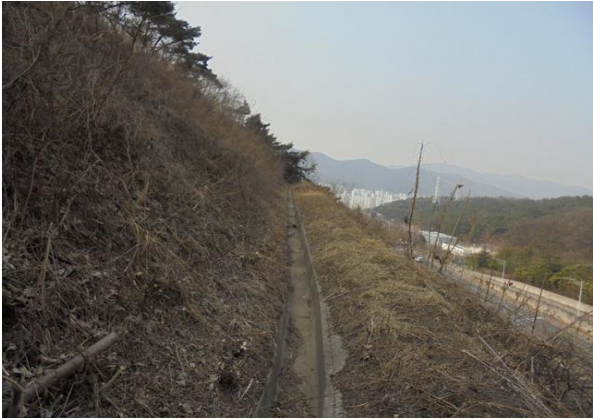
| 현 황 | 1구간 2소단배수로 전경 | 현 황 | 1구간 산마루측구 전경 |
| 원 인 | 상태양호 | 원 인 | 상태양호 |

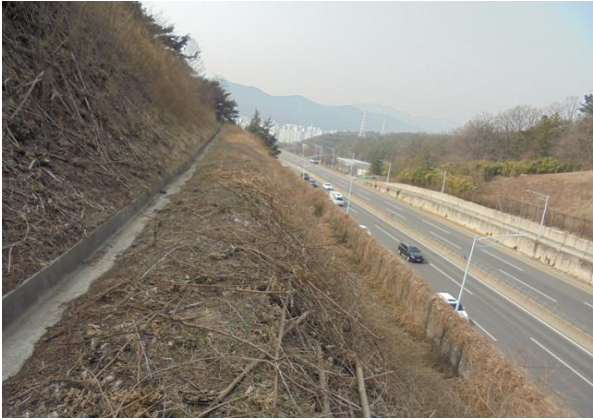
| 현 황 | 1구간 사면부 전경 | 현 황 | 1구간 하부 전경 |
| 원 인 | 상태양호 | 원 인 | 상태양호 |

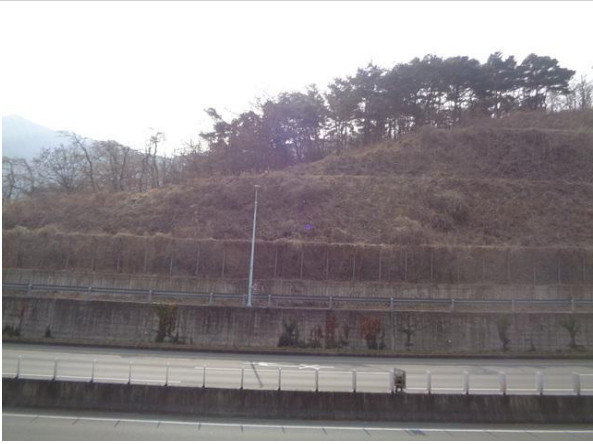
| 현 황 | 2구간 자연사면, 정면 전경 | 현 황 | 2구간 1소단배수로 전경 |
| 원 인 | 상태양호 | 원 인 | 상태양호 |

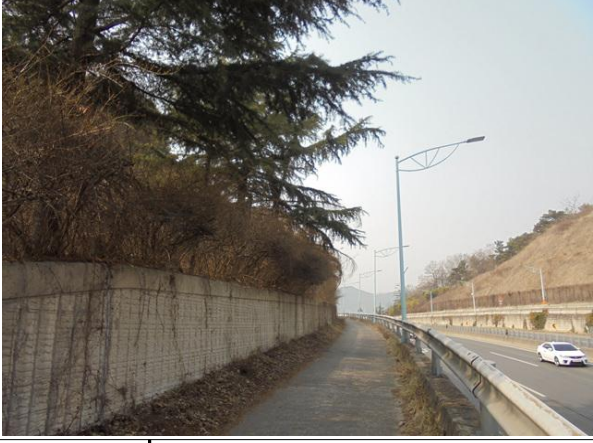
| 현 황 | 2구간 하부 전경 | 현 황 | 2구간 산마루측구 파손 |
| 원 인 | 상태양호 | 원 인 | 시공미흡, 온도변화, 장기공용 |
