## 1. 삼덕대절토사면 좌측

## 2. 당고개 절토사면 좌측

### 3. 당고개 절토사면 우측

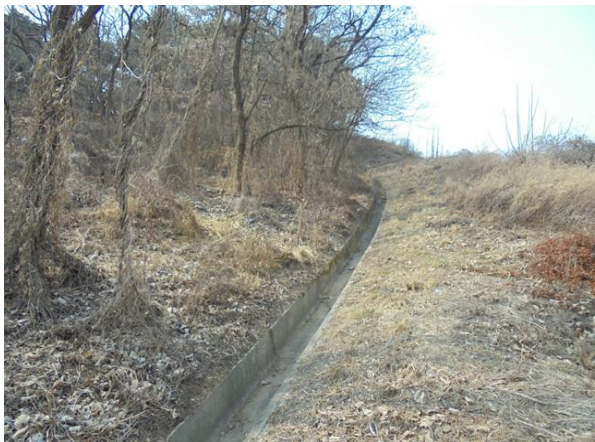
산마루측구 전경
