## 2. 양지교

## 2.1 상주방향

## 2.2 영천방향

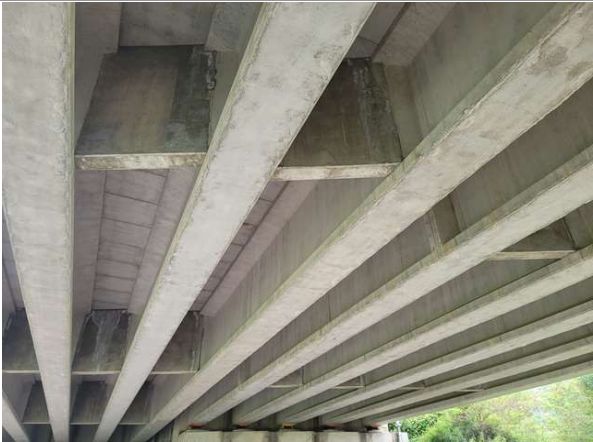
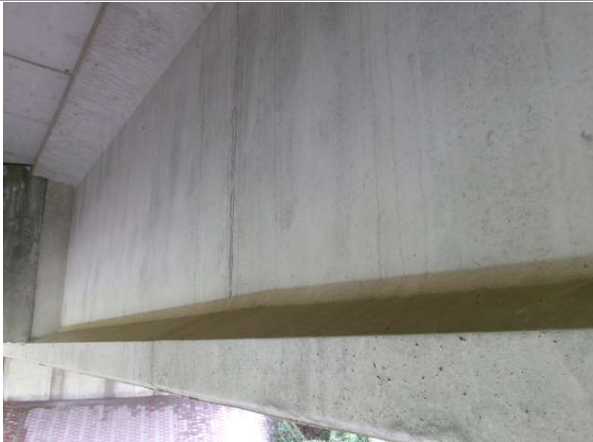
| 손상현황 | • 거더 상태양호 | 손상현황 | • 거더 상태양호 |

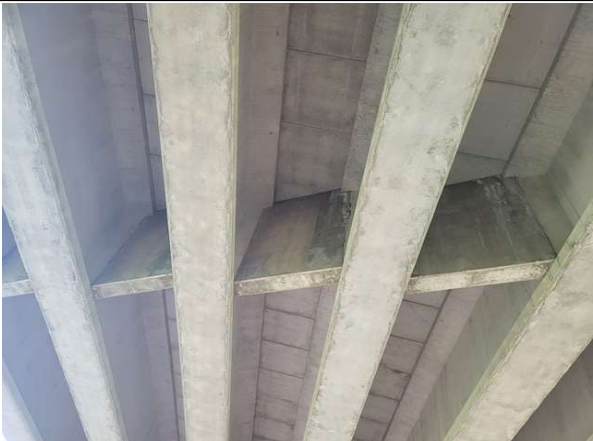
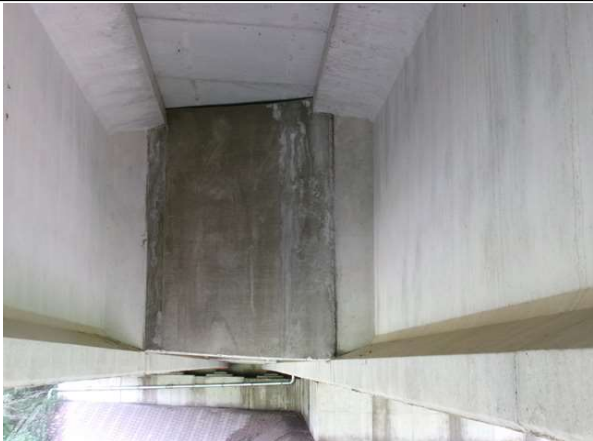
| 손상현황 | • 가로보 상태양호 | 손상현황 | • 가로보 상태양호 |

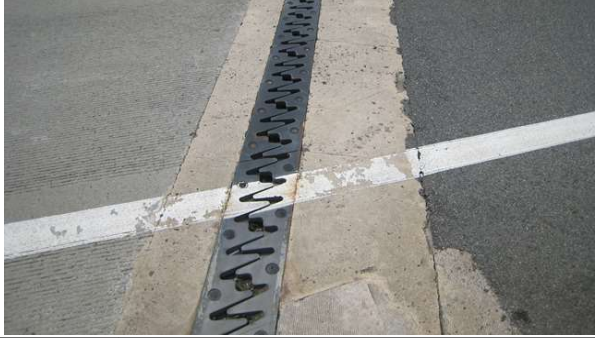
| <p>• A1 후타재 균열(0.3mm)</p> | <p>• A1 후타재 파손(0.3m×0.3m)</p> |
| <p>• 초기 건조수축 등</p> | <p>• 중차량 통행, 공용중 열화</p> |

| <p>• 표면처리</p> | <p>• 단면보수</p> |

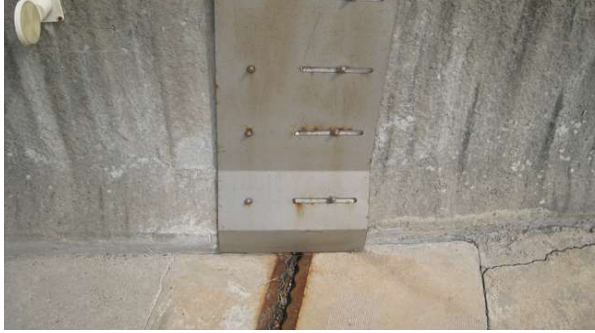
| <p>• A2 차수판 볼트탈락</p> | <p>• S5 접속부 이격(12.0m)</p> |
| <p>• 공용중 열화</p> | <p>• 접속부 침하</p> |

| <p>• 정비</p> | <p>• 주의관찰</p> |

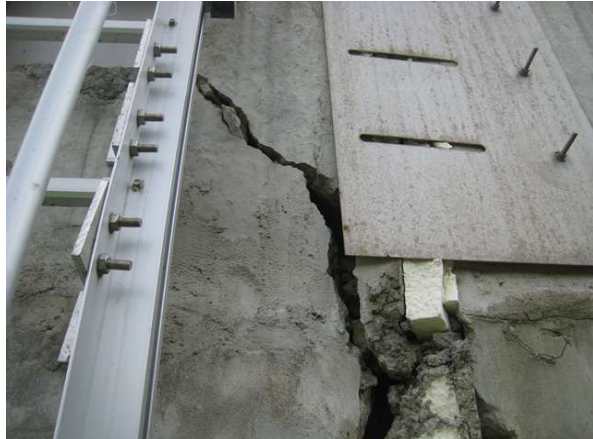
| 손상현황 | • S2 방호벽 균열부 백태(0.1m×1.5m) | 손상현황 | • S3 방호벽 균열부 백태(0.1m×1.0m) |
| 원 인 | • 외부 우수유입 | 원 인 | • 외부 우수유입 |

| 조치방안 | • 표면처리 | 조치방안 | • 표면처리 |

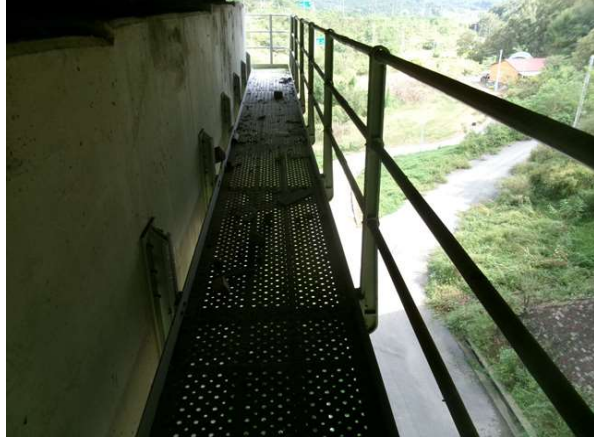
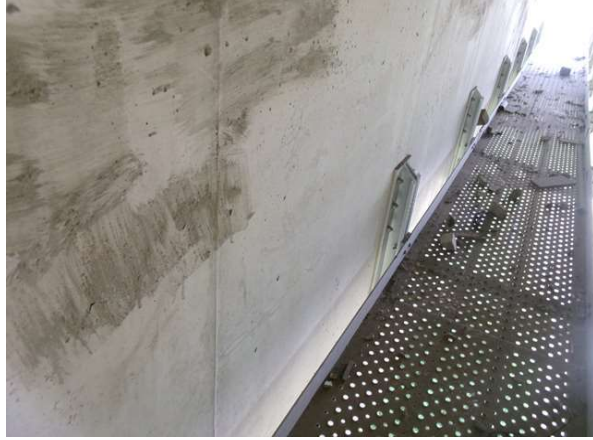
| 손상현황 | • 교량 점검시설 양호 | 손상현황 | • 교량 점검시설 양호 |

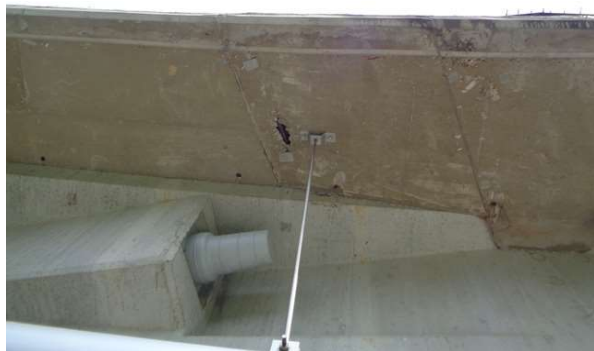
손상현황 • S3 철근노출(0.1m×0.1m)  
원 인 • 시공시 다짐미흡, 거푸집 조기탈영 등  
조치방안 • 단면보수+방청

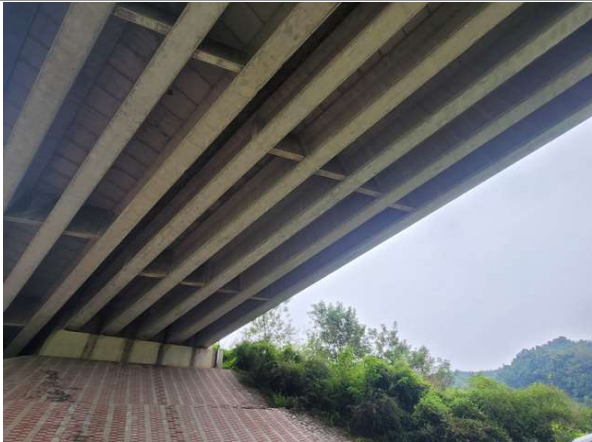
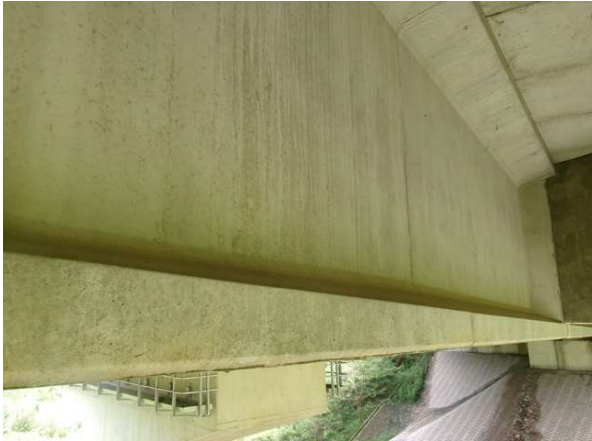
| 손상현황 | • 거더 상태양호 | 손상현황 | • 거더 상태양호 |

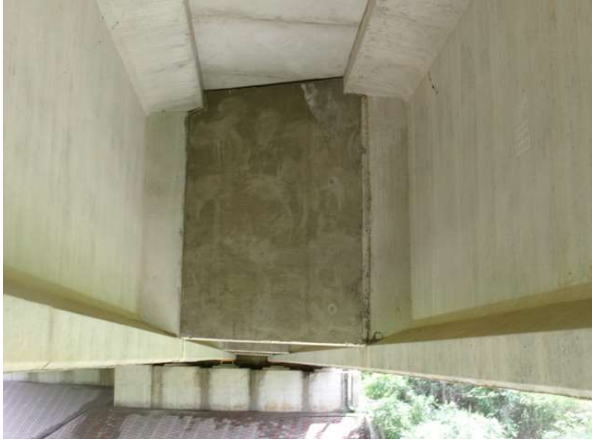
| 손상현황 | • 가로보 상태양호 | 손상현황 | • 가로보 상태양호 |

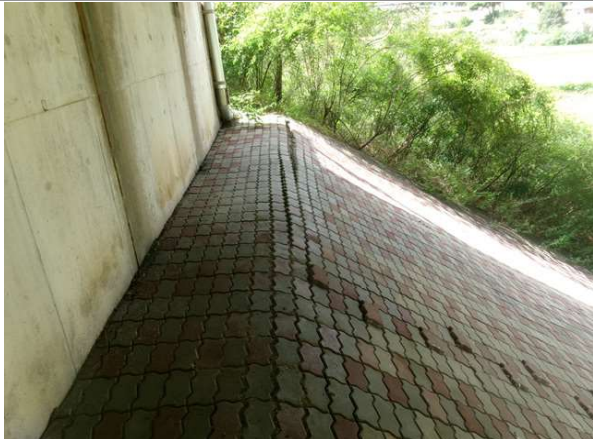
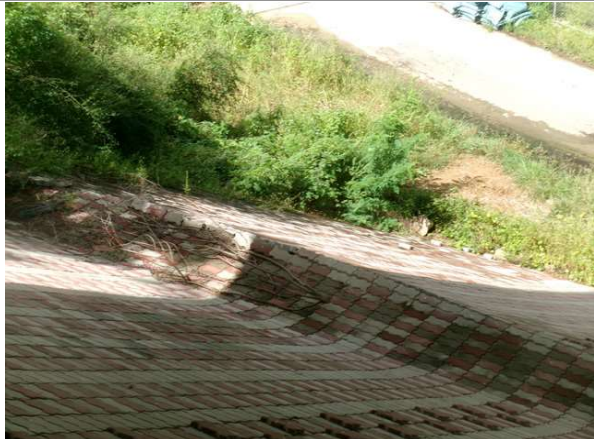
| 손상현황 | • A1 법면 밀림 (3.5m) | 손상현황 | • A1 법면 밀림 (3.5m) |
| 원 인 | • 법면침하, 외부 우수유입 등 | 원 인 | • 법면침하, 외부 우수유입 등 |

| 조치방안 | • 블록 재설치 | 조치방안 | • 블록 재설치 |

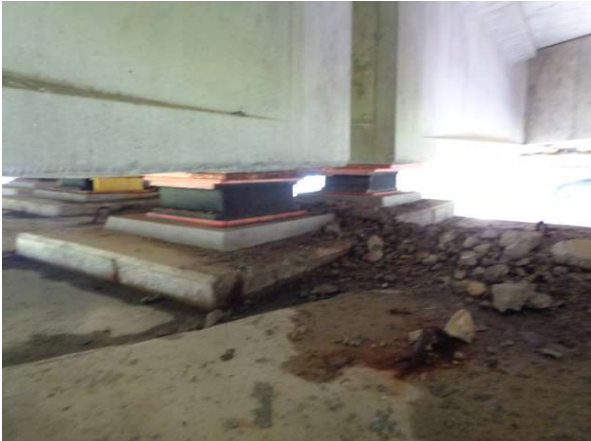
| 손상현황 | • P3 상면 페콘크리트 퇴적 | 손상현황 | • P3 상면 페콘크리트 퇴적 |
| 원 인 | • 시공 후 정리 미흡 | 원 인 | • 시공 후 정리 미흡 |
