## 7. 신 계 교

## 손상현황 사진

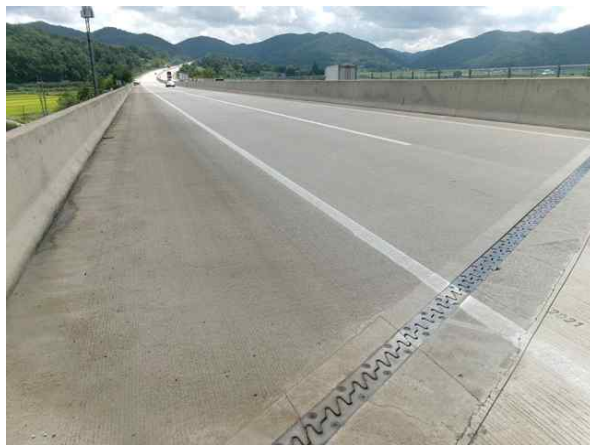
전경

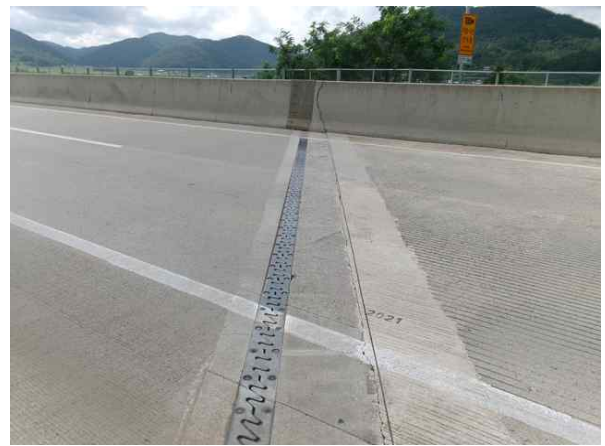
신축이음 전경

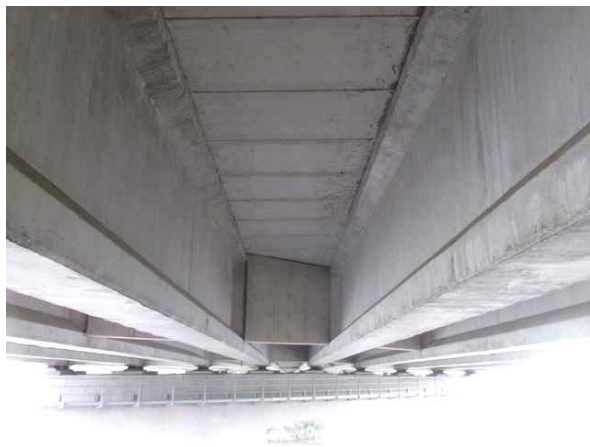
바닥판하면 전경

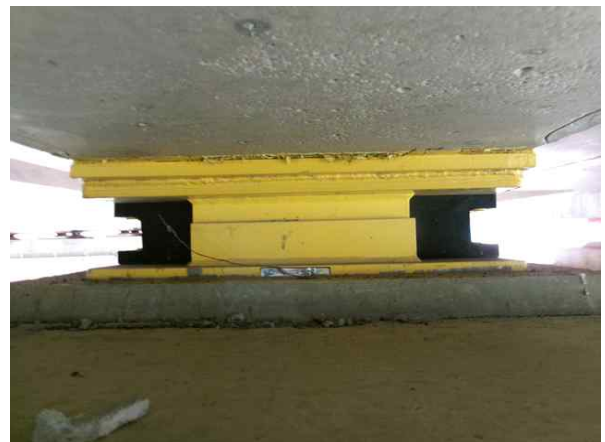
교량받침 전경

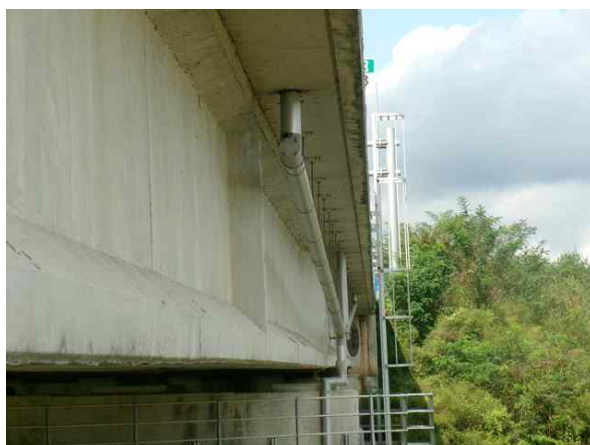
배수시설 전경

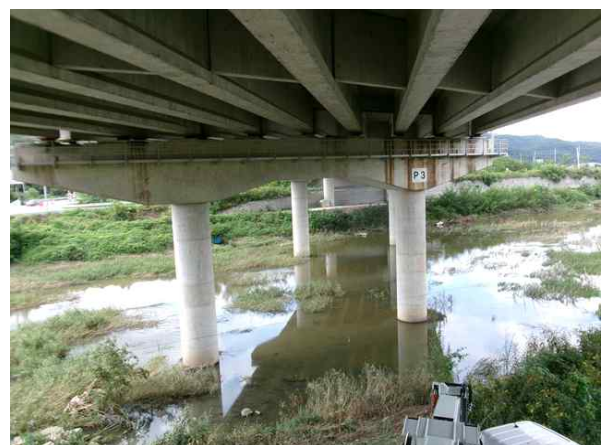
교각 전경

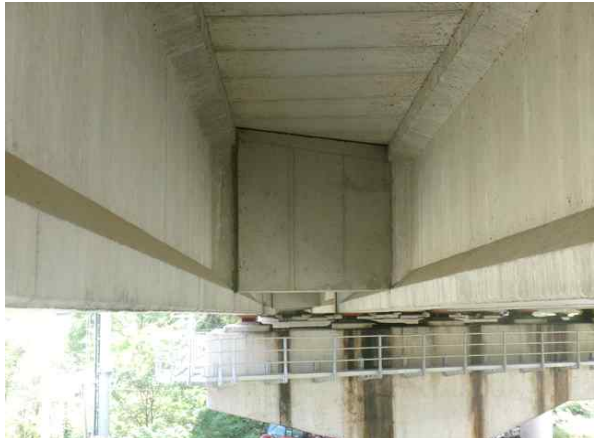
| | <ul style="list-style-type: none"> <li>• S3-G1 인양홀 박리(0.1m×0.1m)</li> </ul> | 손상현황 | • 가로보 상태양호 |

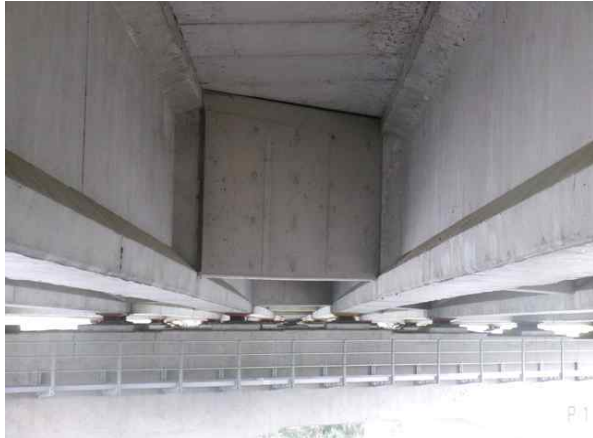
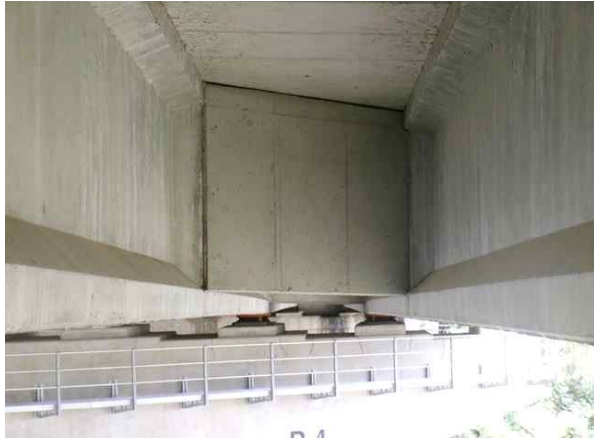
| 손상현황 | • 가로보 상태양호 | 손상현황 | • 가로보 상태양호 |

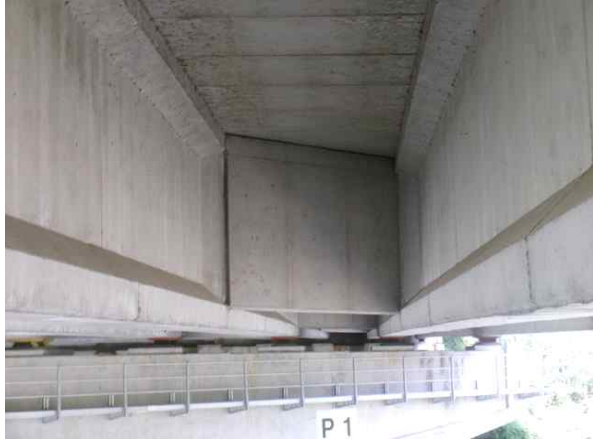
| 손상현황 | • 가로보 상태양호 | 손상현황 | • A2 균열(0.2mm/2.0m) |

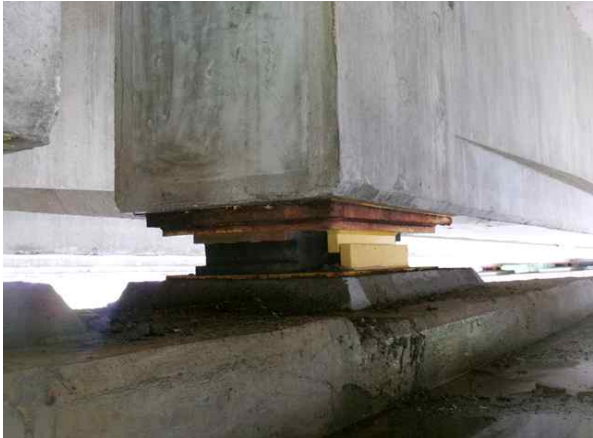
| 손상현황<br>• P3-Sh14 플레이트 부식 | | 손상현황<br>• P3-Sh14 스토퍼 간섭 | |
| 원 인<br>• 외부 우수유입 | | 원 인<br>• 시공미흡 | |

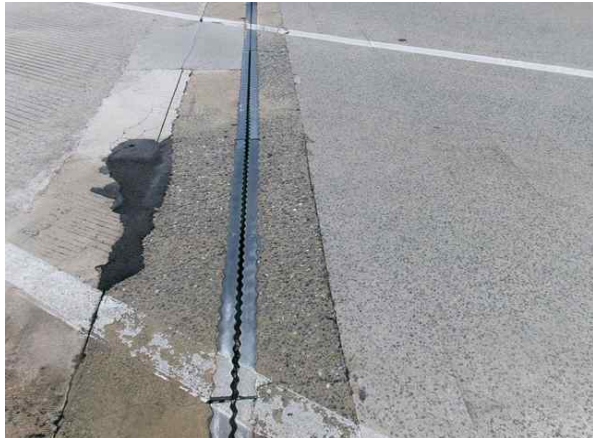
| <ul style="list-style-type: none"> <li>• A2 후타재 열화(0.3m×2.0m)</li> </ul> | | <ul style="list-style-type: none"> <li>• A2 후타재 균열(0.2mm)</li> </ul> | |

| <ul style="list-style-type: none"> <li>• 표면처리</li> </ul> | | <ul style="list-style-type: none"> <li>• 표면처리</li> </ul> | |

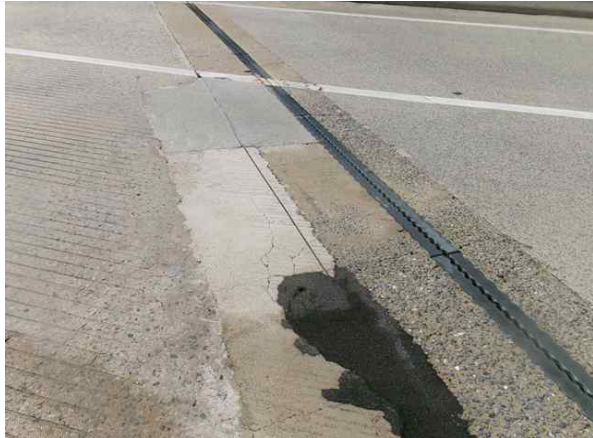
| <ul style="list-style-type: none"> <li>• S5 접속부 파손(1.0m×0.5m)</li> </ul> | | <ul style="list-style-type: none"> <li>• S5 포장균열(20.0m)</li> </ul> | |

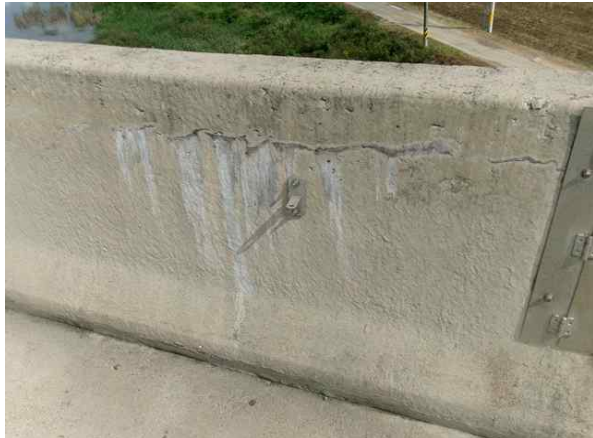
| <ul style="list-style-type: none"> <li>• S3 균열부 백태(1.5m×0.5m)</li> </ul> | | <ul style="list-style-type: none"> <li>• S4 균열(0.2mm/1.0m)</li> </ul> | |

| <ul style="list-style-type: none"> <li>• 표면처리</li> </ul> | | <ul style="list-style-type: none"> <li>• 표면처리</li> </ul> | |

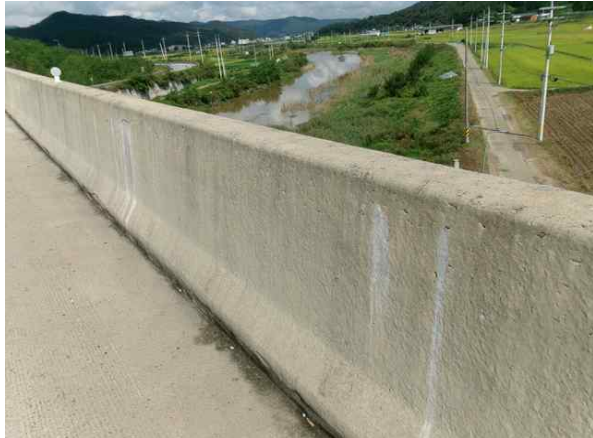
| <ul style="list-style-type: none"> <li>• S4 균열부백태(0.5m×1.0m)</li> </ul> | | <ul style="list-style-type: none"> <li>• S4 중분대 균열(0.2mm/1.0m)</li> </ul> | |

| <ul style="list-style-type: none"> <li>• 표면처리</li> </ul> | | <ul style="list-style-type: none"> <li>• 표면처리</li> </ul> | |

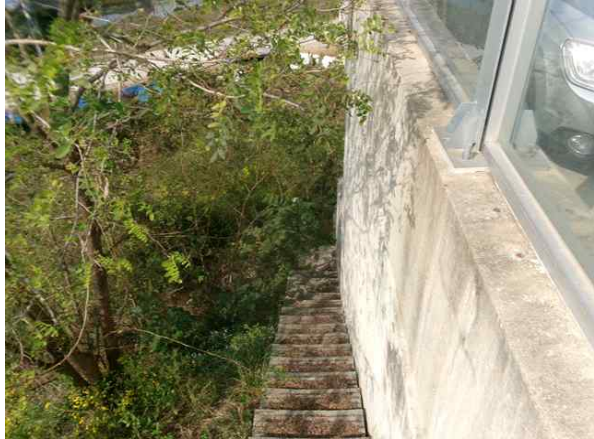
| <ul style="list-style-type: none"> <li>• S5 방음벽 파손(1EA)</li> </ul> | | <ul style="list-style-type: none"> <li>• 점검계단 상태양호</li> </ul> | |

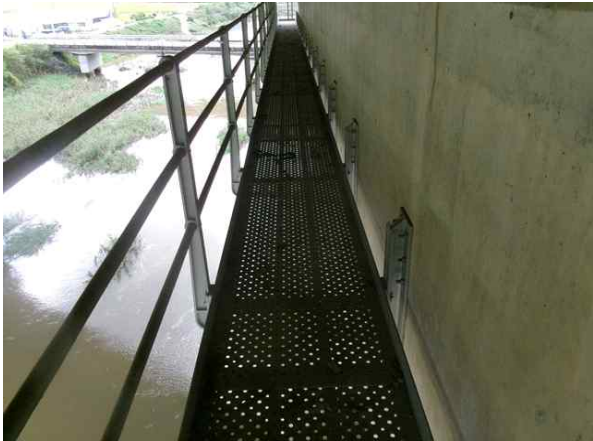
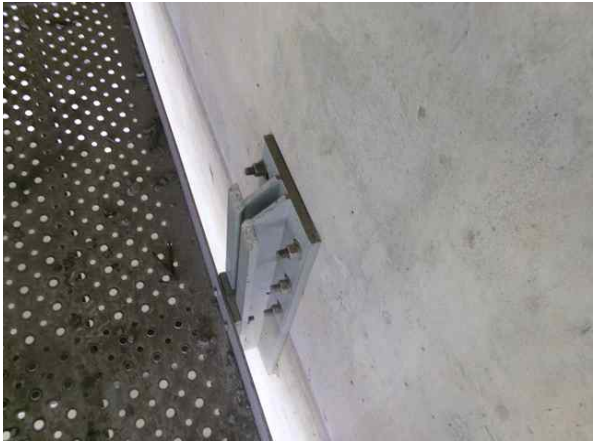
| | • 점검로 상태양호 | 손상현황 | • 점검로 상태양호 |

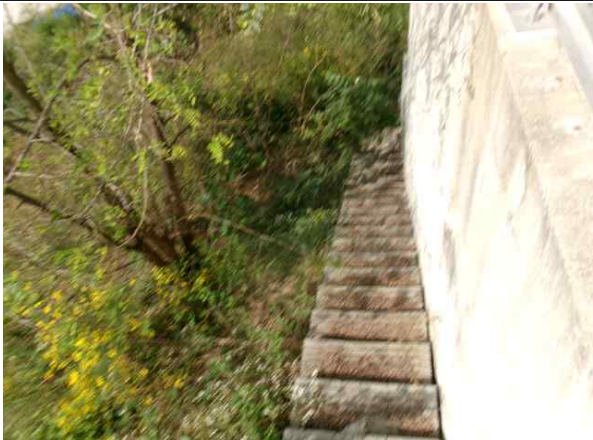
| 손상현황 | • 점검계단 상태양호 | | |
