## 30. 내포교

## 30.1 상주방향 손상현황 사진

## 30.2 영천방향 손상현황 사진

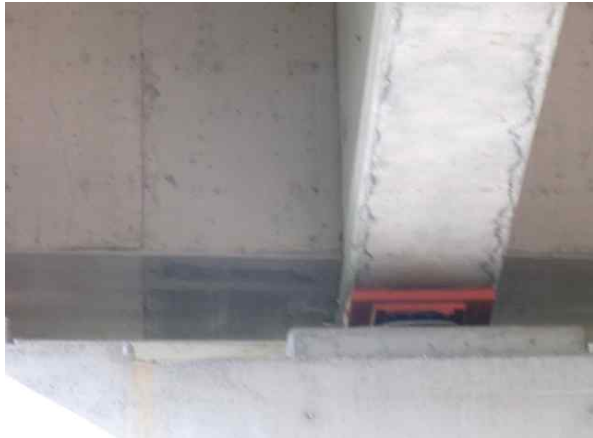
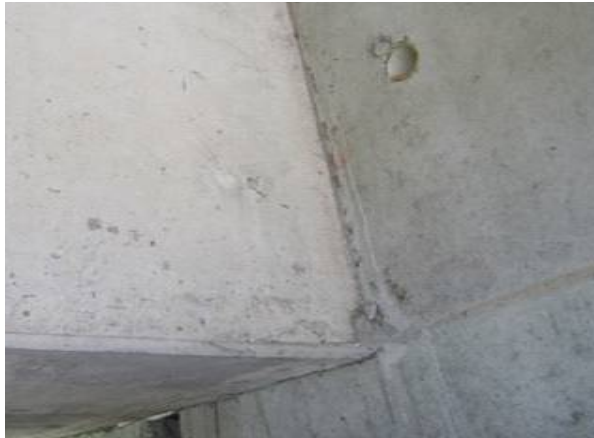
| • S2 박리 (0.2m×0.2m) | | • S2 박리 (0.2m×0.2m) | |
| • 시공미흡, 마감시 외부충격 | | • 시공미흡, 마감시 외부충격 | |

| • 단면보수 | | 조치방안 | |
| • 단면보수 | | • 단면보수 | |

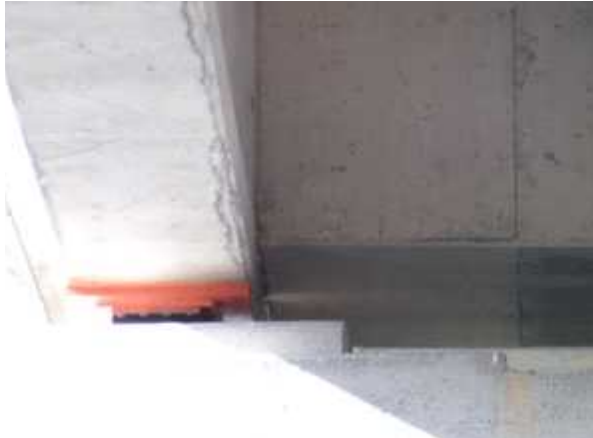
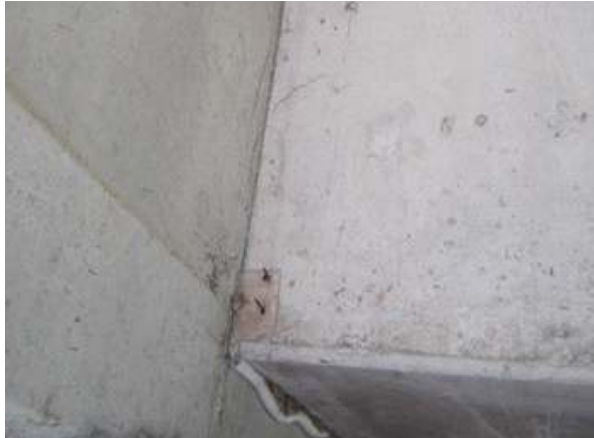
| • S2 박리 (0.2m×0.6m) | | • S2 박리 (0.2m×0.6m) | |
| • 시공미흡, 마감시 외부충격 | | • 시공미흡, 마감시 외부충격 | |

| • 단면보수 | | • 단면보수 | |

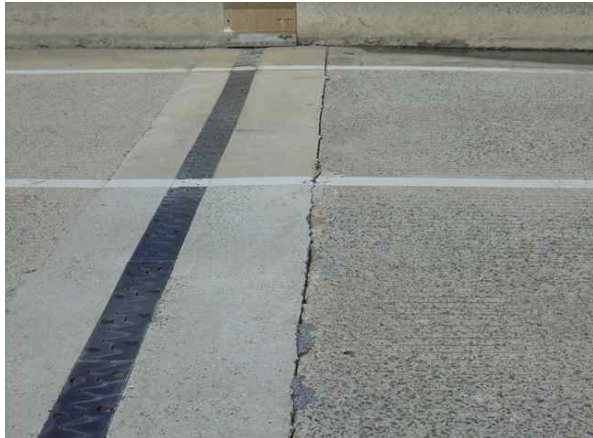
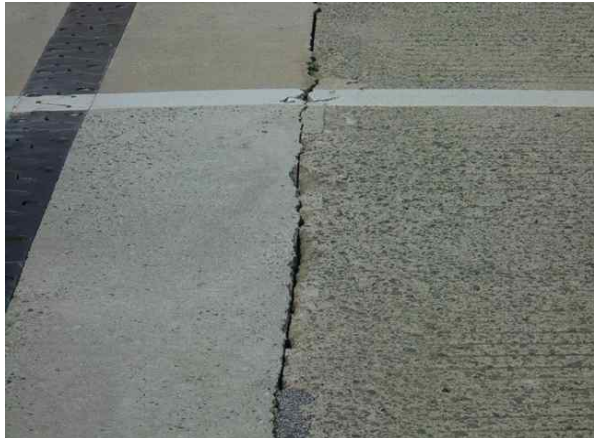
| • 장기공용, 차량윤하중, 외부충격 등 | | • 장기공용, 차량윤하중, 외부충격 등 | |

| • 단면보수 | | • 단면보수 | |

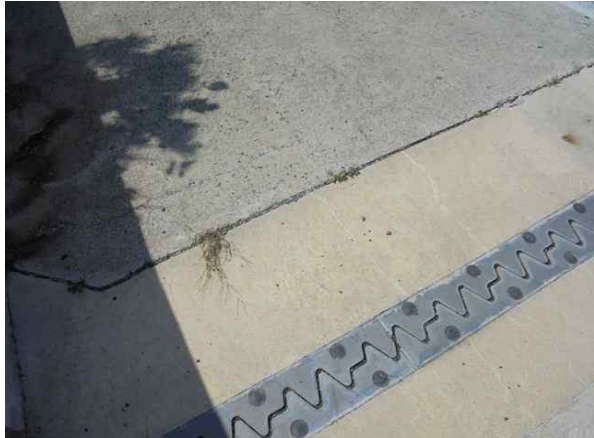
| • A2 후타재 균열(0.1mm/0.3m) | | • A2 후타재 균열(0.1mm/0.3m) | |
| • 장기공용, 열화, 건조수축 등 | | • 장기공용, 열화, 건조수축 등 | |

| • 표면처리 | | • 표면처리 | |

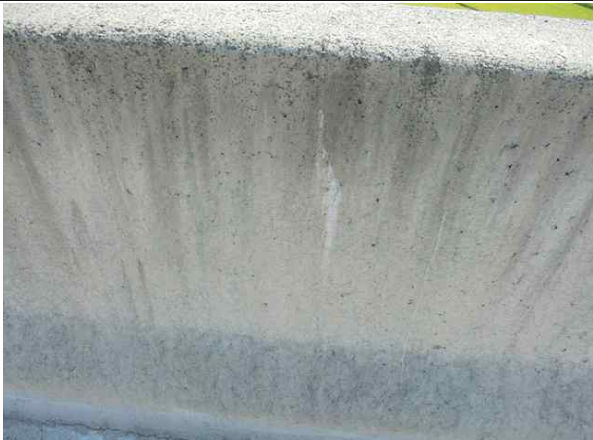
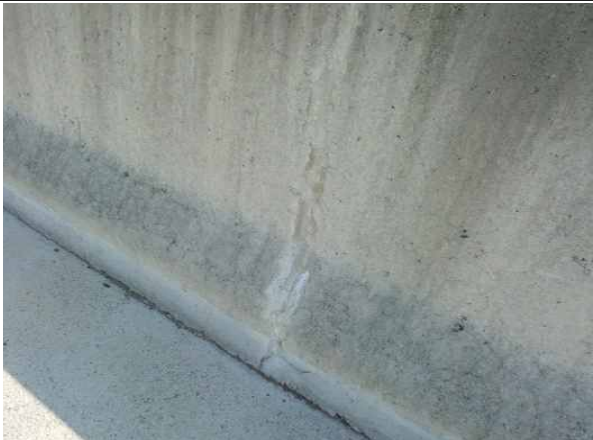
| • S2 (0.2m×1.0m) | | • S2 백태(0.2m×1.0m) | |
| • 습기흡착, 우수유입 등 | | • 습기흡착, 우수유입 등 | |

| • 표면처리 | | • 표면처리 | |

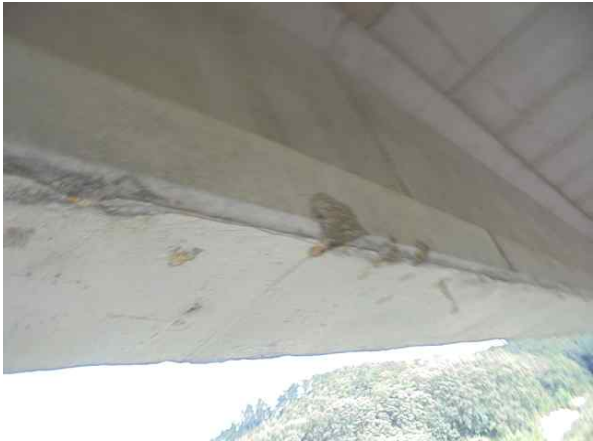
| • S4-G5 파손 (0.5m×0.2m) | | • S4-G5 파손 (0.5m×0.2m) | |
| • 외부충격 등 | | • 외부충격 등 | |

| • 단면보수 | | • 단면보수 | |

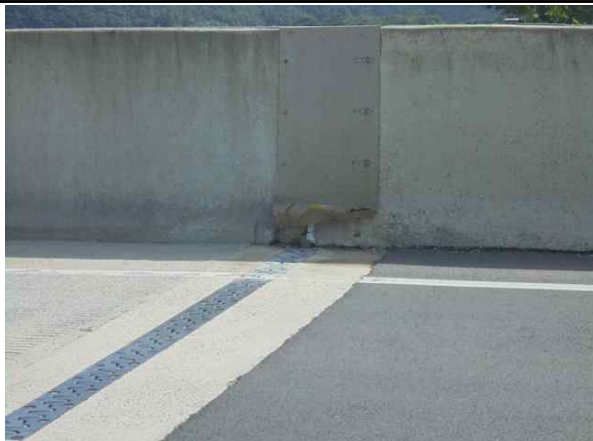
| • A2 차수판 변형(1EA)<br>• 장기공용, 차량윤하중, 외부충격 등<br>• 정비 | | • A2 차수판 변형(1EA)<br>• 장기공용, 차량윤하중, 외부충격 등<br>• 정비 | • A2 차수판 변형(1EA)<br>• 장기공용, 차량윤하중, 외부충격 등<br>• 정비 |

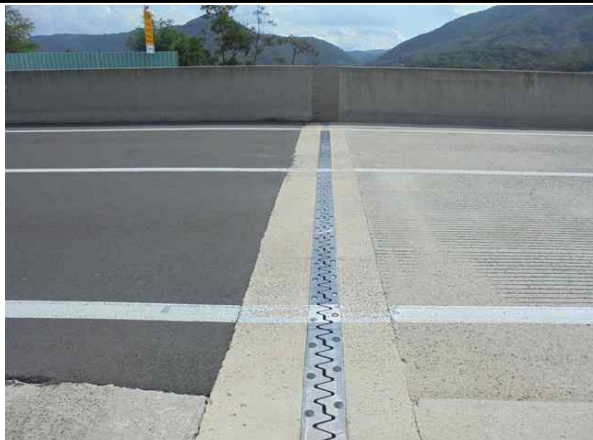
| • A1 상태현황<br>• -<br>• - | | • A2 본체 상태현황<br>• -<br>• - | |

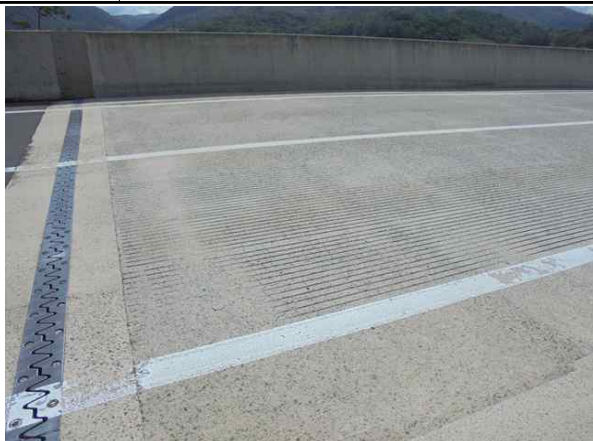
| • S1 포장 망상균열(1.0m×2.0m)<br>• , 건조수축, 중차량 반복통행 등<br>• 표면처리 | | • S1 포장 망상균열(1.0m×2.0m)<br>• 장기공용, 건조수축, 중차량 반복통행 등<br>• 표면처리 | • S1 포장 망상균열(1.0m×2.0m)<br>• 장기공용, 건조수축, 중차량 반복통행 등<br>• 표면처리 |
