## 3. 장곡교

#### 3.1 시설물의 개요

본 시설물은 경상북도 상주시 낙동면 장곡리(상주영천고속도로 5.578~5.850km)에 위치한 교량으로서 총 연장 270.0m, 폭 24.5m, 왕복 4차로로 시공되어 있다.

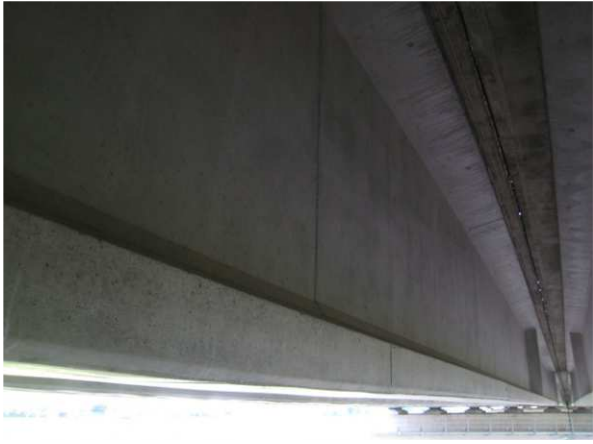
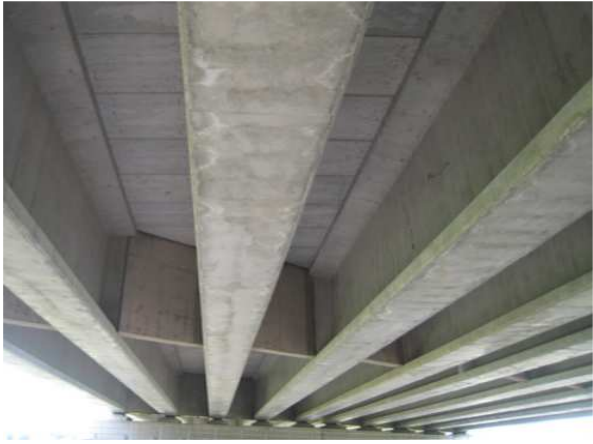
| 손상현황 | • 거더 상태양호 | 손상현황 | • 거더 상태양호 |
| 원 인 | • — | 원 인 | • — |

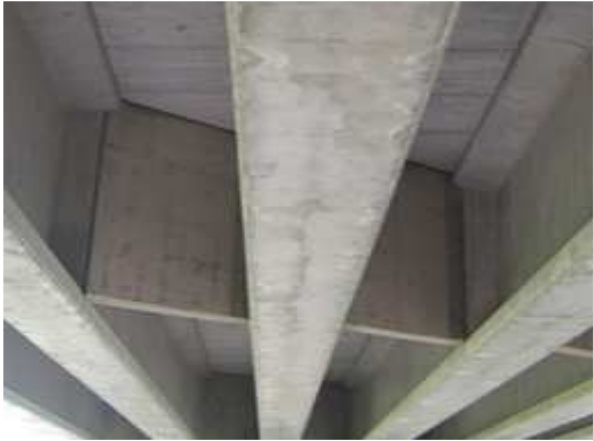
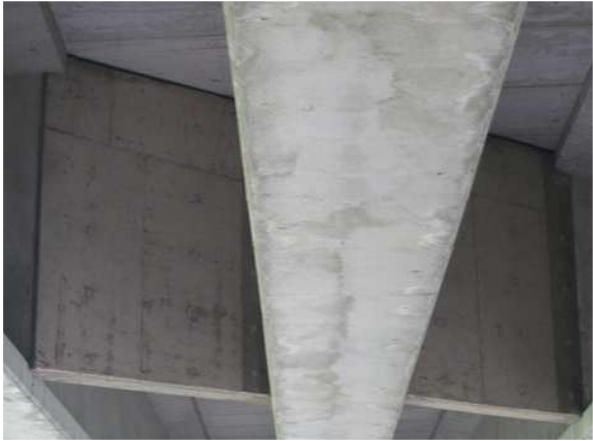
| 손상현황 | • 거더 상태양호 | 손상현황 | • 거더 상태양호 |
| 원 인 | • - | 원 인 | • - |

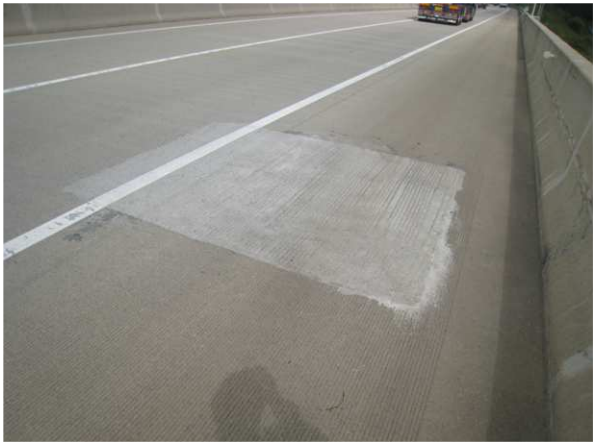
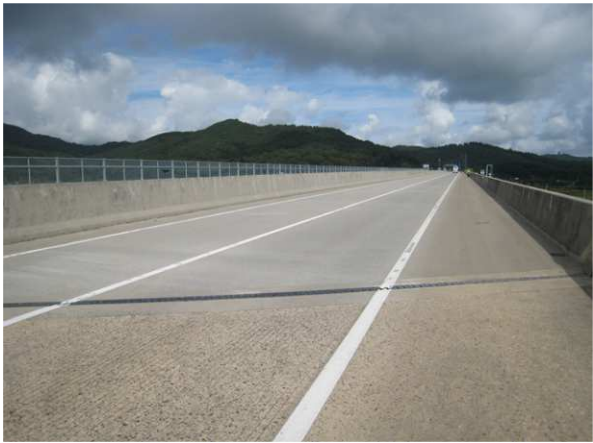
【사진 3.3.20】 교면포장 손상현황

| 손상현황 | • 교면포장 상태양호 | 손상현황 | • 교면포장 상태양호 |

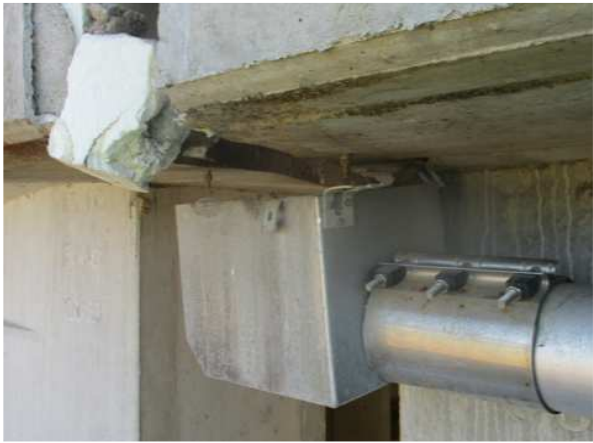
| 손상현황 | • S3 배수관 탈락 | 손상현황 | • - |
| 원 인 | • 공용중 열화, 시공미흡 | 원 인 | • - |

- 배수구는 현재 전반적으로 양호한 상태이나, 일부 구간에서 시공 미흡, 공용중 열화에 의한 배수관 탈락, 배수구 덮개 파손이 발생하였고, 부재의 사용성 확보를 위한 배수구 재설치 등의 유지관리가 요구된다. 또한 주기적인 점검을 통한 손상의 발생 여부 확인 등의 유지관리가 요구된다.

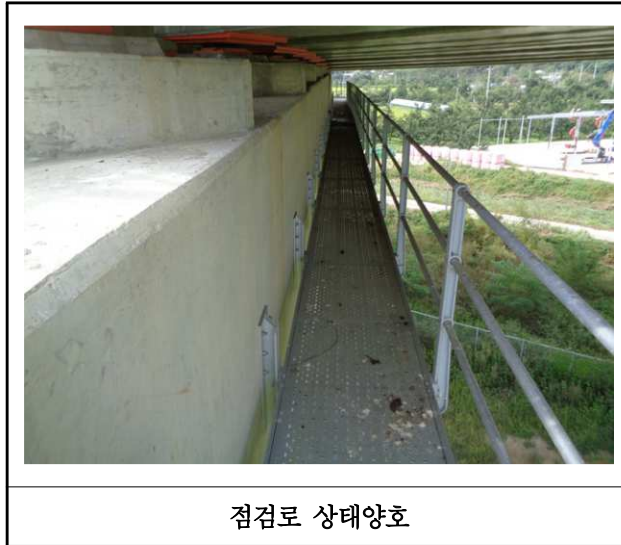
【사진 3.3.26】 교량 점검시설 손상현황

점검로 상태양호

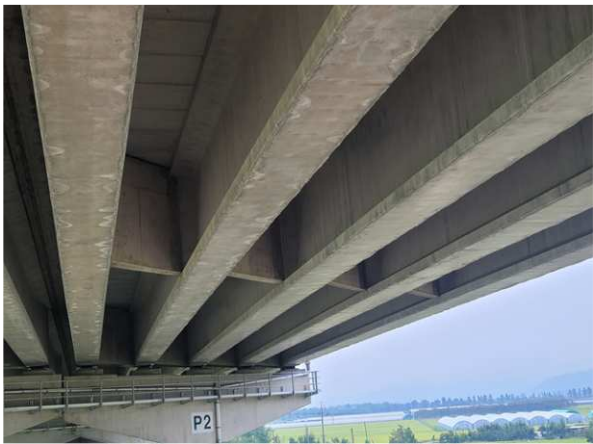
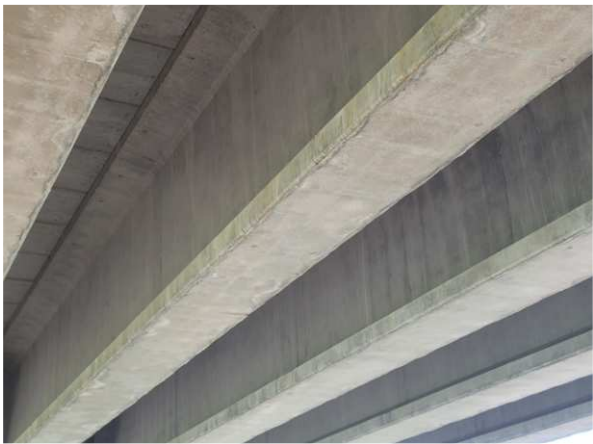
| 손상현황 | • 거더 상태양호 | 손상현황 | • 거더 상태양호 |

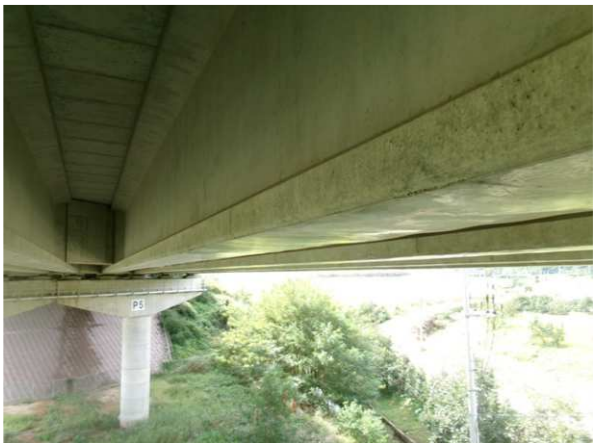
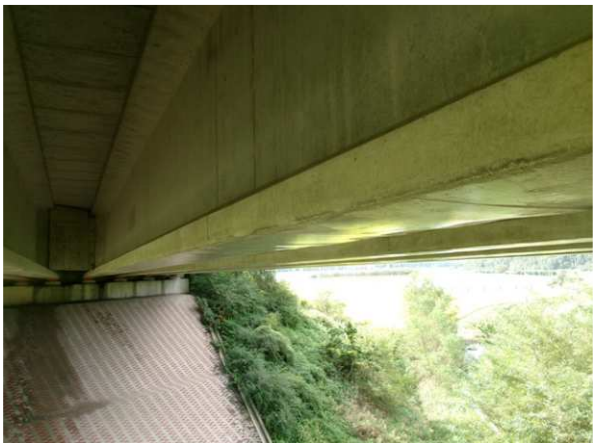
【사진 3.3.30】 거더 손상현황

| 손상현황 | • 거더 상태양호 | 손상현황 | • 거더 상태양호 |

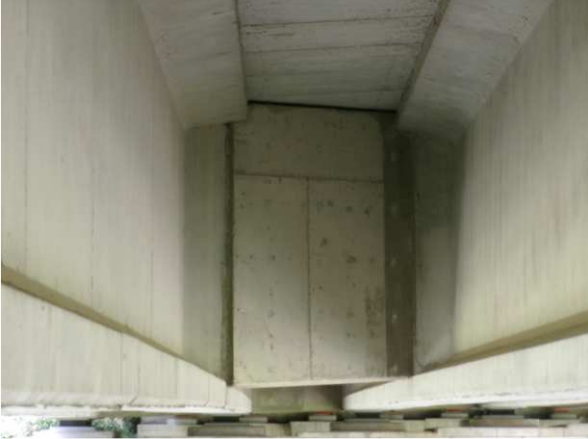
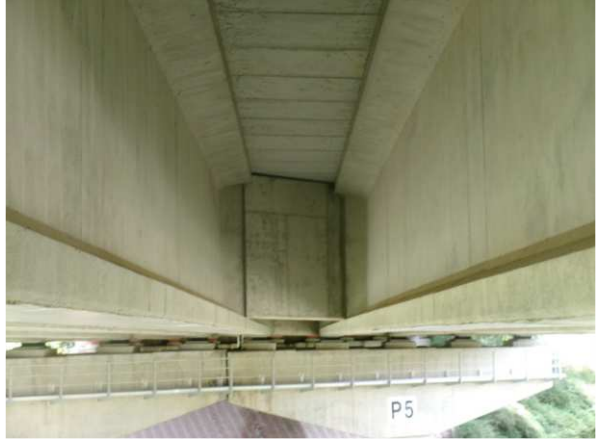
【사진 3.3.32】 가로보 손상현황

| 손상현황 | • 가로보 상태양호 | 손상현황 | • 가로보 상태양호 |

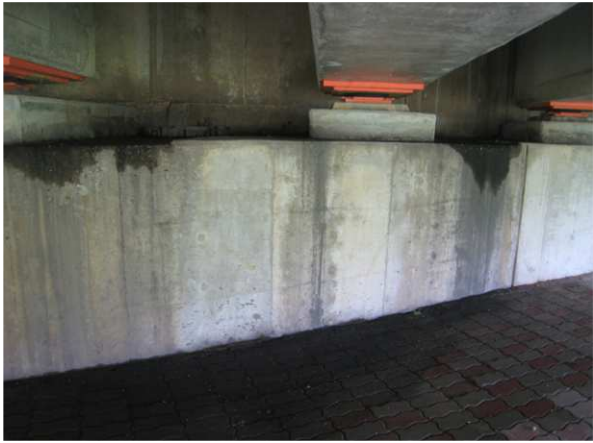
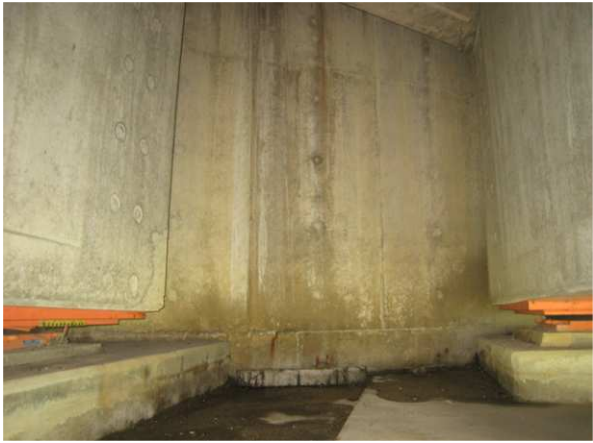
【사진 3.3.34】 교대 손상현황

| 손상현황 | • A2 누수흔적 (1.0m×1.5m) | 손상현황 | • A2 누수흔적 (1.0m×3.0m) |
| 원 인 | • 외부 우수유입 | 원 인 | • 외부 우수유입 |

- 교대에 신축이음을 통한 우수유입으로 인한 누수흔적이 확인되었고, 손상부는 진전시 신축이음과 연계한 보수가 요구된다. 발생한 균열은 건조수축, 온도변화, 거푸집 조기탈형 등의 복합적인 원인에 의한 비구조적 소수균열로서 표면보수를 실시하여 내구성을 확보가 바람직할 것으로 판단된다.

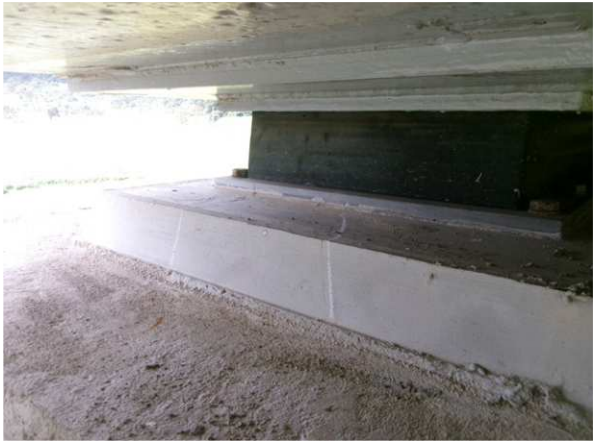
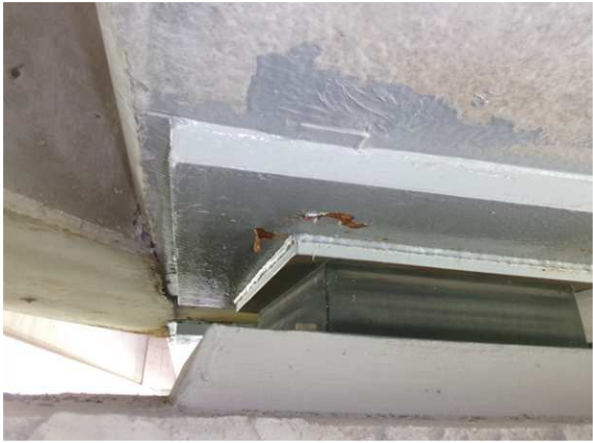
| 손상현황 | • P1-Sh10 몰탈 균열(0.1mm/0.2m) | 손상현황 | • P1-Sh2 플레이트 부식 |
| 원 인 | • 건조수축 등 | 원 인 | • 외부 우수유입 |

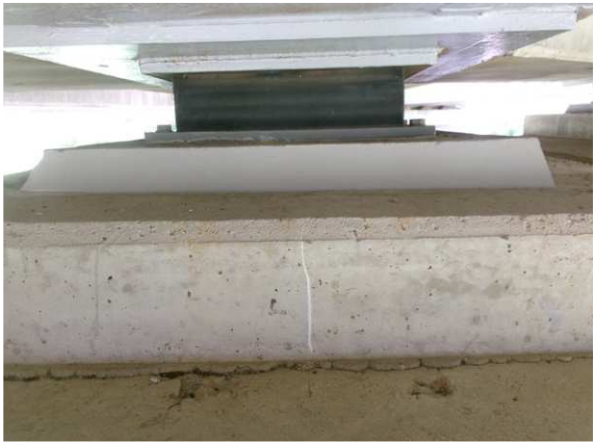
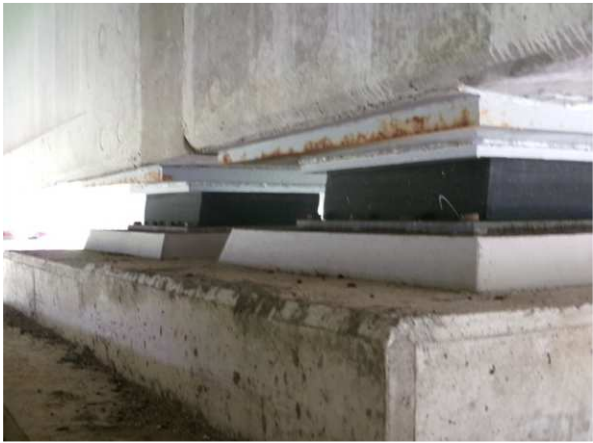
| 손상현황 | • P1-Sh8 균열(0.2mm/0.3m) | 손상현황 | • P2-Sh1 플레이트 부식 |
| 원 인 | • 건조수축 등 | 원 인 | • 외부 우수유입 |

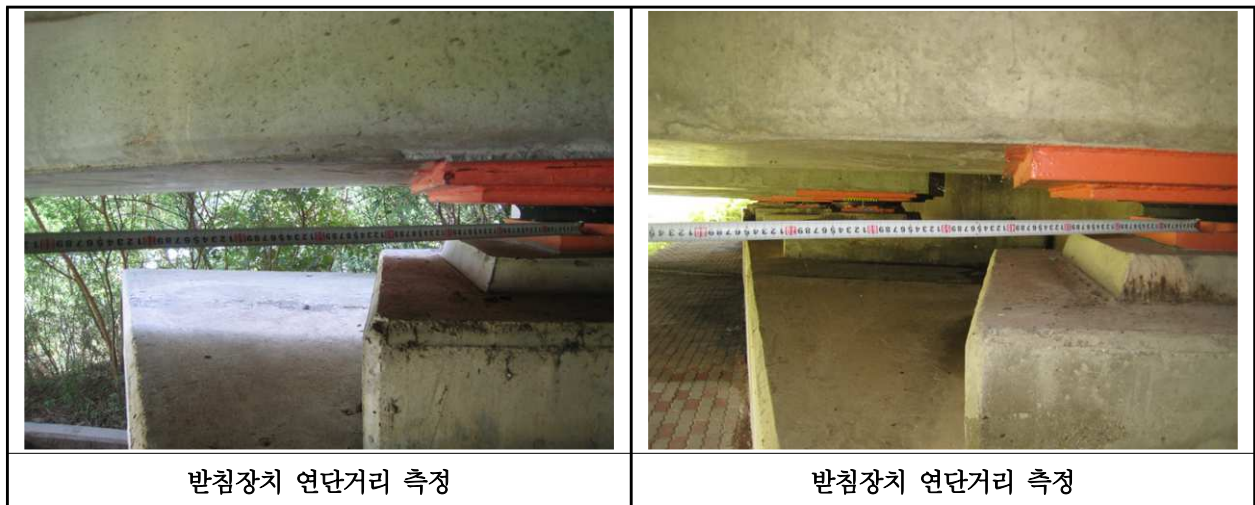
받침장치 연단거리 측정

- 연단거리 측정 결과, 전 개소 모두 실측 연단거리가 계산 연단거리를 상회하고 있는 것으로 측정되어 설계기준을 만족하고 있는 것으로 검토되었다.

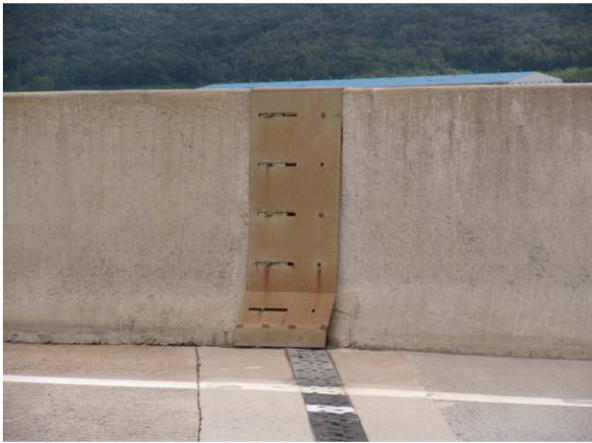
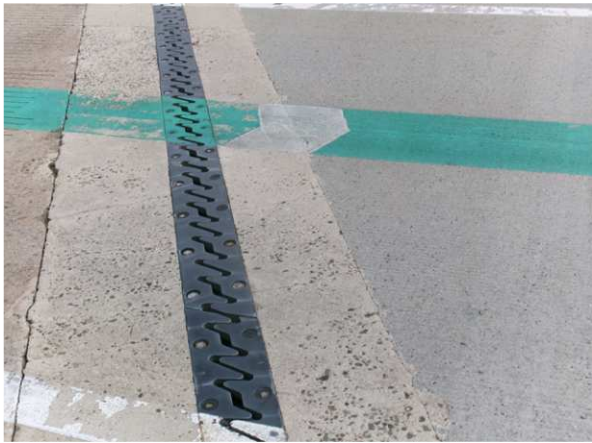
| 손상현황 | • A1 차수판 볼트 탈락(2EA) | 손상현황 | • A1 후타재 균열(0.2mm) |
| 원 인 | • 공용중 열화 | 원 인 | • 초기 건조수축 등 |

| 조치방안 | • 정비 | 조치방안 | • 표면처리 |

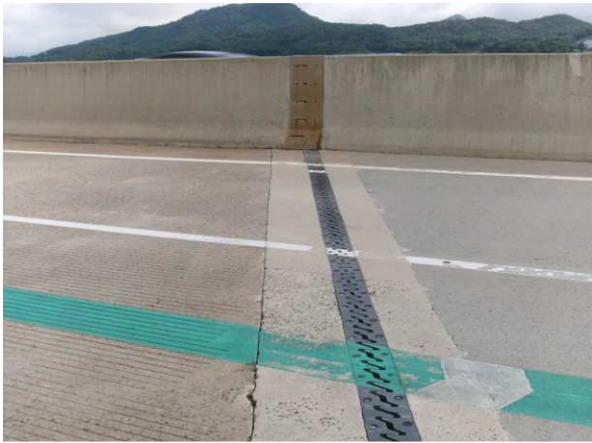
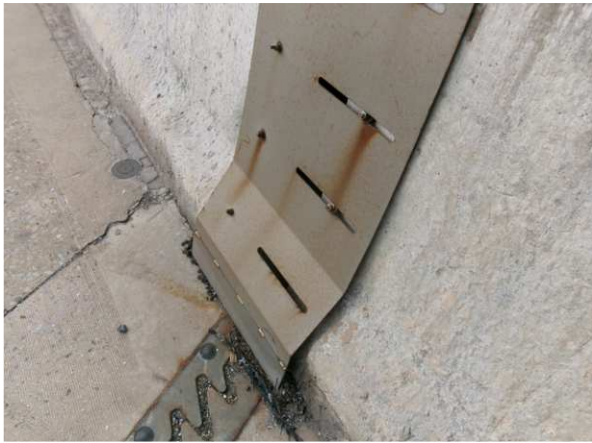
| 손상현황 | • A1 후타재 균열(0.2mm) | 손상현황 | • A2 차수판 체결불량(4EA) |
| 원 인 | • 초기 건조수축 등 | 원 인 | • 공용중 열화 |

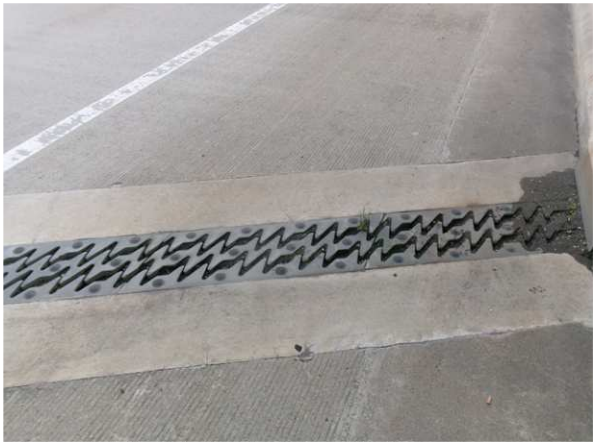
| 손상현황 | • P3 이물질퇴적(3.0m) | 손상현황 | • P3 후타재 균열(0.2mm) |
| 원 인 | • 공용중 열화 | 원 인 | • 초기 건조수축 등 |

- 신축이음 현장조사 결과, 기 손상인 후타재 균열(0.3mm미만), 차수판 볼트탈락, 이물질퇴적이 확인되었고, 후타재 파손은 신규가 추가로 조사되었다.

- 신축이음에 발생한 후타재 균열, 파손은 차량 통행하중 및 충격, 콘크리트 열화 등으로 인한 손상으로 판단되며, 표면처리를 실시하는 유지관리가 필요하다. 공용시 본체에서는 차량통행으로 인한 분산먼지, 우수에 의한 갓길측 체수 등에 의한 이물질퇴적, 본체 부식 등의 손상이 추가 발생할 가능성이 있으므로, 주기적인 정비를 통한 유지관리가 필요하다. 차수판 볼트탈락은 공용중 열화로 인한 손상으로 정비 등의 유지관리가 요구된다. 공용시 본체에서는 차량 통행으로 인한 분산먼지, 우수에 의한 갓길측 체수 등에 의한 이물질퇴적의 손상이 발생하였고, 주기적인 정비를 통한 유지관리가 필요하다.

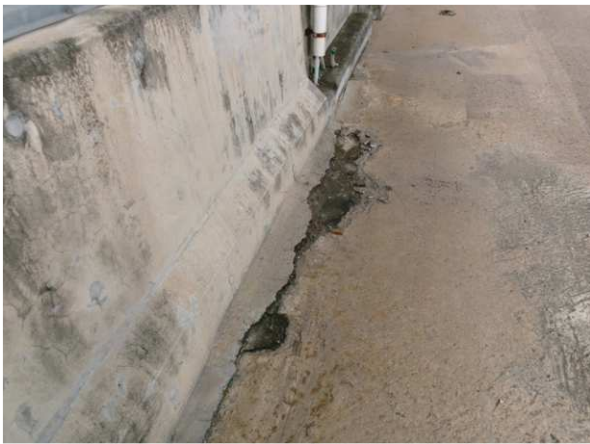
| 손상현황 | • S1 접속도로 박리(3.0m×2.0m) | 손상현황 | • S1 접속도로 파손(0.3m×1.5m) |
| 원 인 | • 접속부 침하, 시공미흡 등 | 원 인 | • 접속부 침하, 시공미흡 등 |

- 교면포장에 발생한 접속부 파손은 접속부 침하, 시공미흡, 외부 충격 등의 복합적 요인으로 추정되며 갓길측으로 주행성에 영향을 미치지 않는지만 부재의 사용성 확보차원의 단면보수 등의 유지관리가 요구된다. 또한, 포장에 발생한 망상균열의 경우 장기 공용에 의한 열화로 현재 보수보다는 손상의 진전시 재포장 등의 유지관리가 필요할 것으로 사료된다.

| 조치방안 | • 단면보수 | 조치방안 | • 단면보수 |

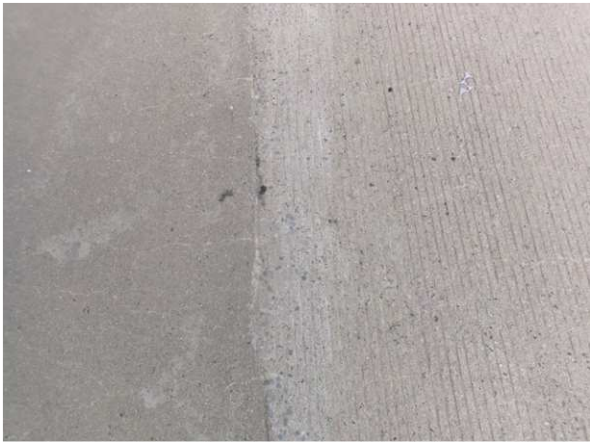
| 손상현황 | • S1 포장 망상균열(45.0m×2.0m) | 손상현황 | • S2 포장 망상균열(45.0m×2.0m) |
| 원 인 | • 장기 공용에 의한 열화 | 원 인 | • 장기 공용에 의한 열화 |

| 조치방안 | • 주의관찰 | 조치방안 | • 주의관찰 |

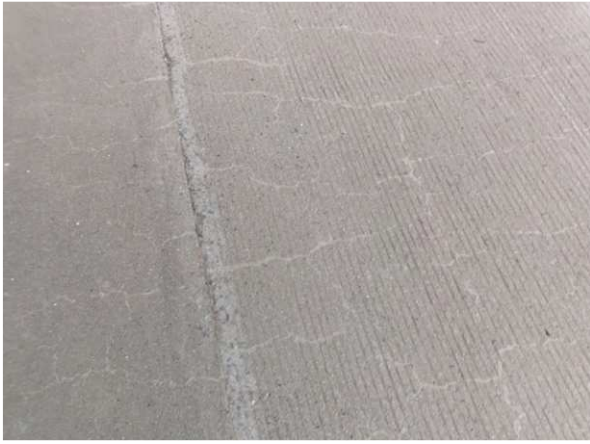
| 손상현황 | • S3 포장 망상균열(45.0m×2.0m) | 손상현황 | • S4 포장 망상균열(45.0m×2.0m) |
| 원 인 | • 장기 공용에 의한 열화 | 원 인 | • 장기 공용에 의한 열화 |

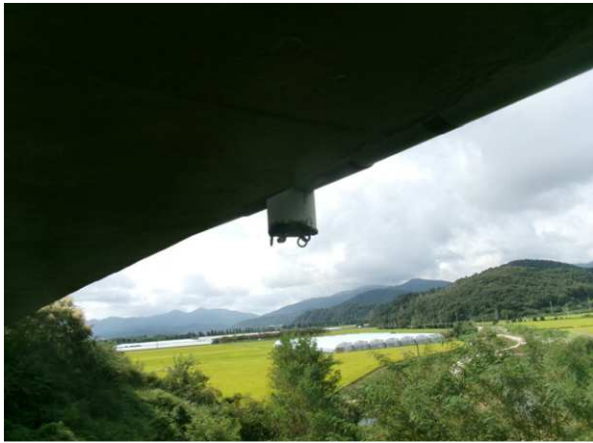
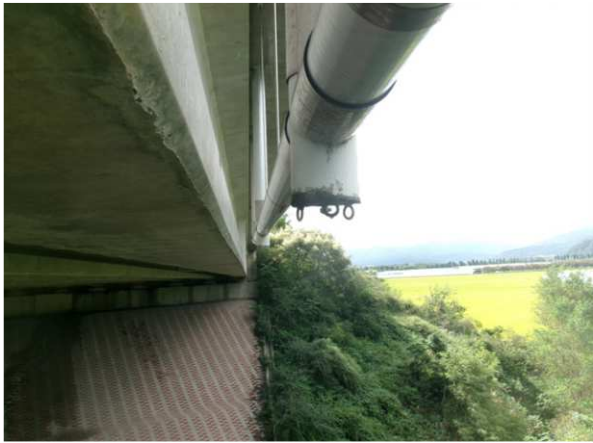
| 손상현황 | • S6 배수관 누수 | 손상현황 | • S6 배수관 누수 |
| 원 인 | • 장기공용에 의한 열화 | 원 인 | • 장기공용에 의한 열화 |

- 배수구는 현재 양호한 상태이며, 일부 그레이팅 파손, 배수구 막힘, 배수관 누수가 발생하였고, 공용중 열화로 인한 손상으로 사용성에 문제는 없는 것으로 확인된 바, 정비 또는 배수관 교체 등의 유지관리가 필요하다.

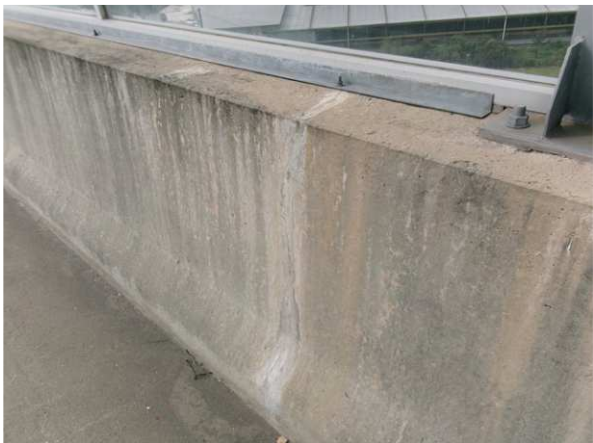
| 손상현황 | • S2 균열부 백태(0.1m×1.0m) | 손상현황 | • S2 중분대 균열부 백태(0.1m×1.0m) |
| 원 인 | • 외부 우수유입 | 원 인 | • 외부 우수유입 |

- 방호벽에 발생한 균열 및 균열부 백태, 백태는 건조수축, 공용기간 증가, 균열부 우수유입 등에 의한 손상으로 내구성확보를 위한 표면보수를 실시하여야 할 것으로 판단된다. 또한, 발생한 접속부 단차, 파손의 경우 접속부 침하 등의 원인으로 추정되며 전차와 비교시 침하량은 변동이 없는 것으로 확인되었고, 주기적인 점검을 통한 손상의 진전여부 확인 후 손상의 진전 시 적절한 조치가 필요할 것으로 판단된다.

| 조치방안 | • 표면처리 | 조치방안 | • 표면처리 |

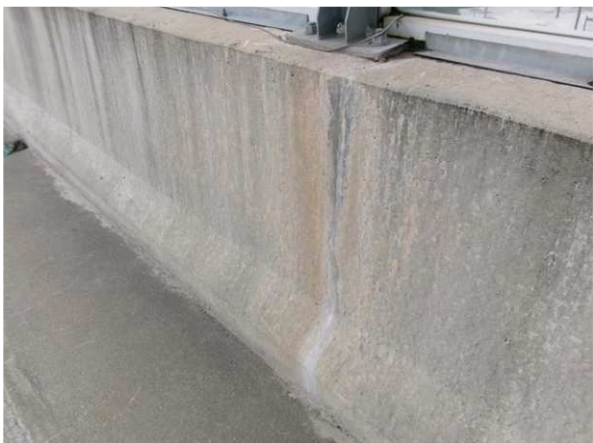
| 손상현황 | • S3 균열부 백태(0.1m×1.0m) | 손상현황 | • S4 균열부 백태(0.1m×1.0m) |
| 원 인 | • 외부 우수유입 | 원 인 | • 외부 우수유입 |

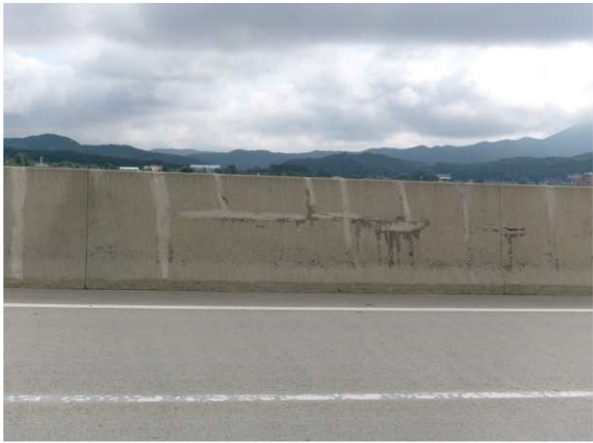
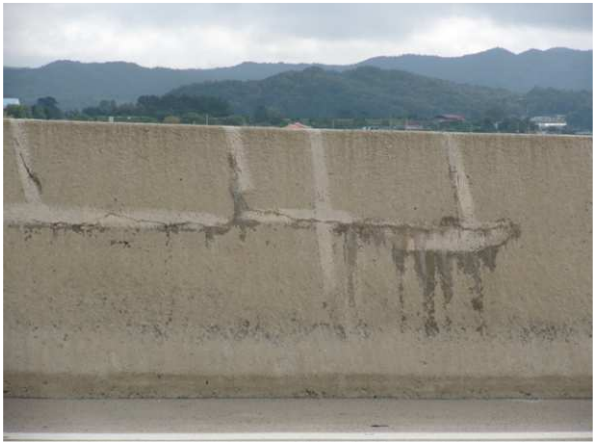
| 손상현황 | • S5 중분대 균열(0.3mm) | 손상현황 | • S5 중분대 균열(0.3mm) |
| 원 인 | • 초기 건조수축 등 | 원 인 | • 초기 건조수축 등 |

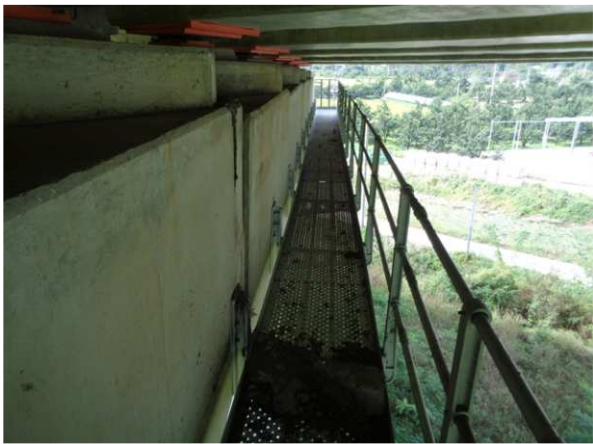
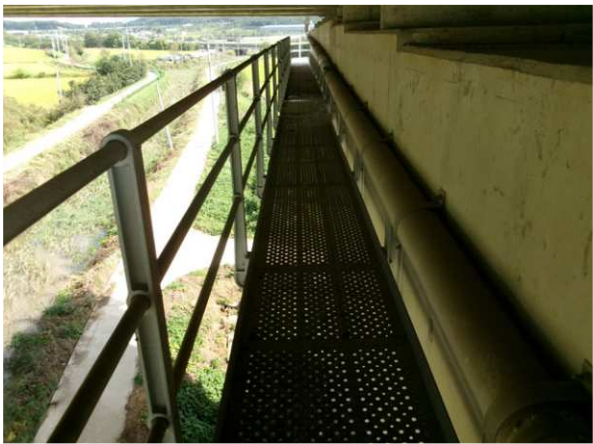
| 손상현황 | • 점검로 상태양호 | 손상현황 | • 점검로 상태양호 |

- 점검통로는 손상이 없는 양호한 상태로, 신규손상이 확인되지 않았다.

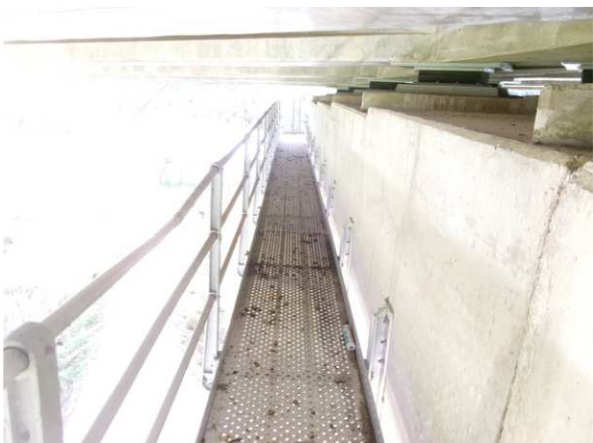
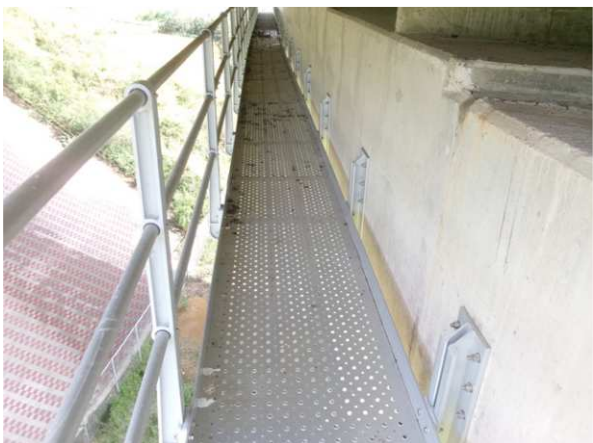
| 손상현황 | • 점검로 상태양호 | 손상현황 | • 점검로 상태양호 |
