## 7. 신계교

### 7.1 시설물의 개요

본 시설물은 대구광역시 군위군 소보면 신계리(상주영천고속도로 28.734~28.909km)에 위치한 교량으로 총 연장 175.0m, 폭 24.5m로 시공되어 있다.

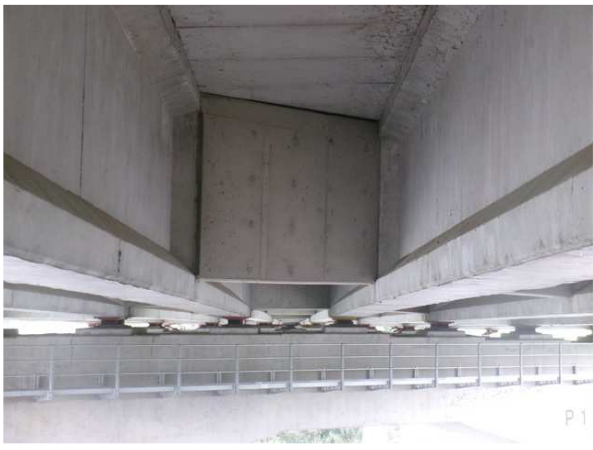
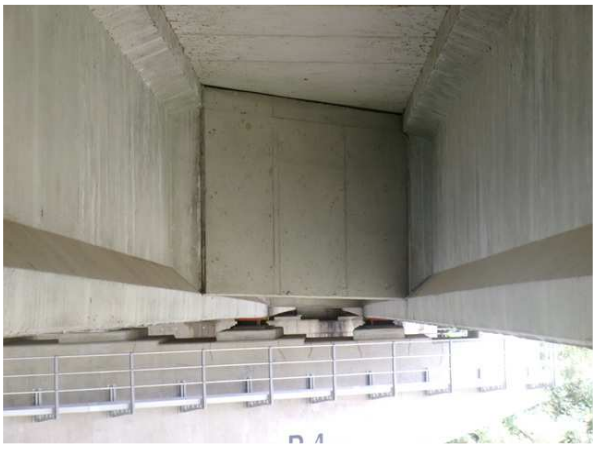
| 손상현황 | • 가로보 상태양호 | 손상현황 | • 가로보 상태양호 |

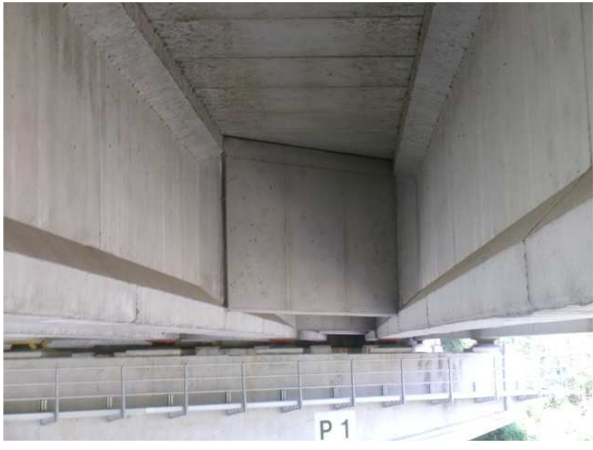
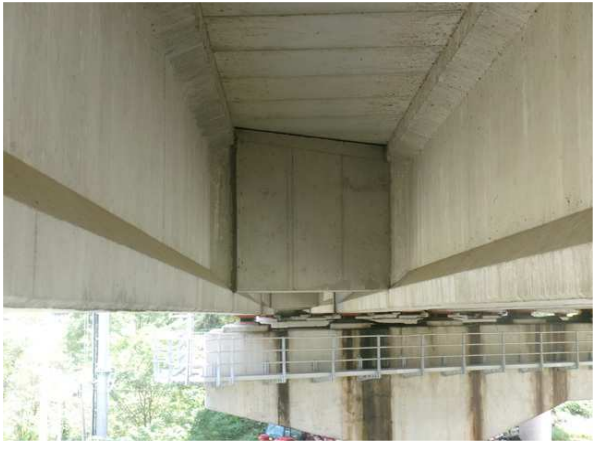
| 손상현황 | • 가로보 상태양호 | 손상현황 | • 가로보 상태양호 |

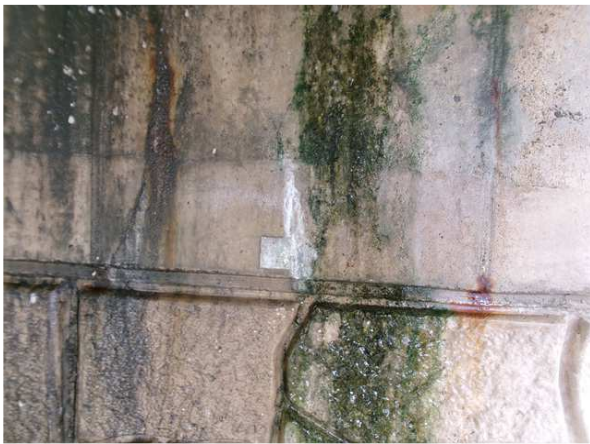
| 손상현황 | • A2 균열부 백테(0.1m×0.3m) | 손상현황 | • A2 누수흔적(0.5m×2.0m) |
| 원 인 | • 외부 우수유입 | 원 인 | • 외부 우수유입 |

| 조치방안 | • 표면처리 | 조치방안 | • 표면처리 |

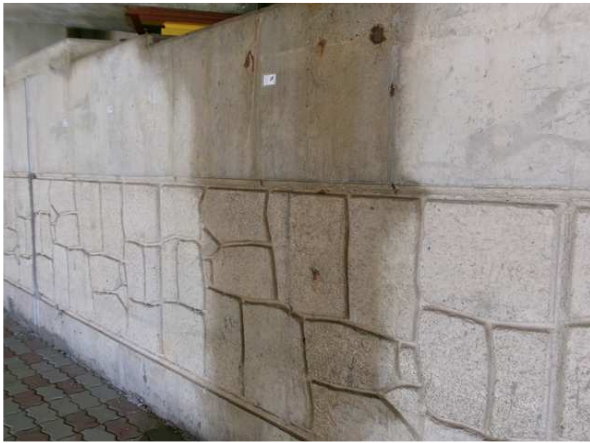
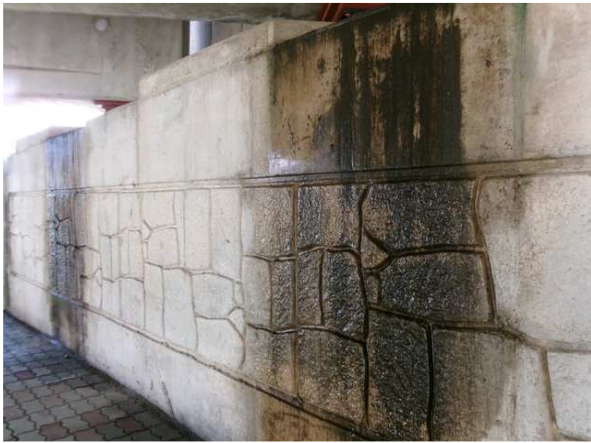
| 손상현황 | • A2 누수흔적(1.0m×2.0m) | 손상현황 | • A2 누수흔적(1.0m×2.0m) |
| 원 인 | • 외부 우수유입 | 원 인 | • 외부 우수유입 |

| 조치방안 | • 표면처리 | 조치방안 | • 표면처리 |

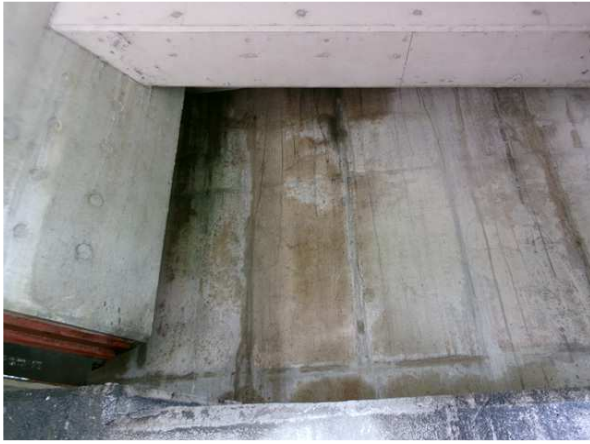
| 손상현황 | • A2 누수흔적(2.0m×7.0m) | 손상현황 | • - |
| 원 인 | • 외부 우수유입 | 원 인 | • - |

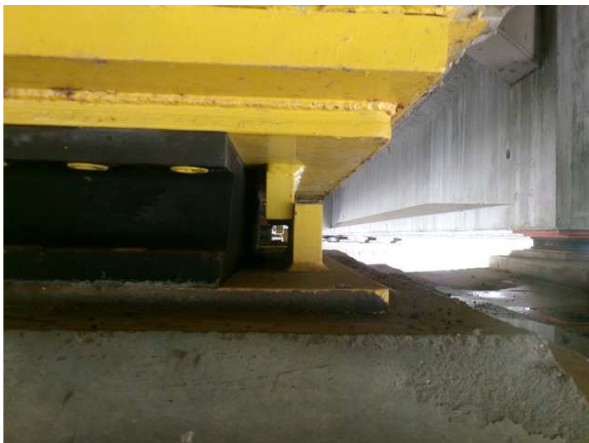
손상현황 • P3-Sh3 스톱퍼 간섭

원 인 • 시공미흡

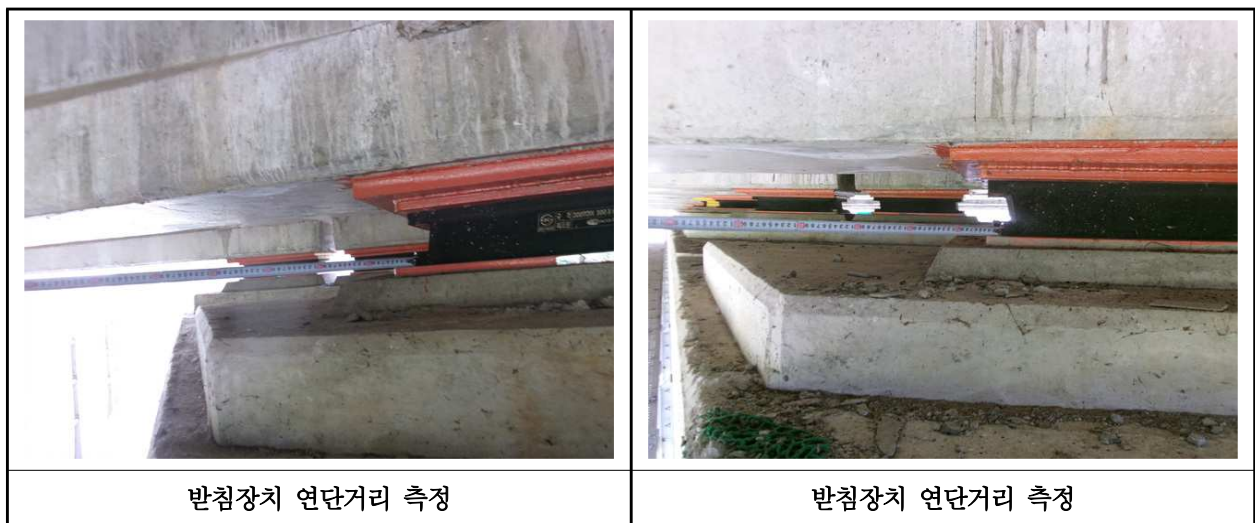
받침장치 연단거리 측정

- 연단거리 측정 결과, 전 개소 모두 실측 연단거리가 계산 연단거리를 상회하고 있는 것으로 측정되어 설계기준을 만족하고 있는 것으로 검토되었다.

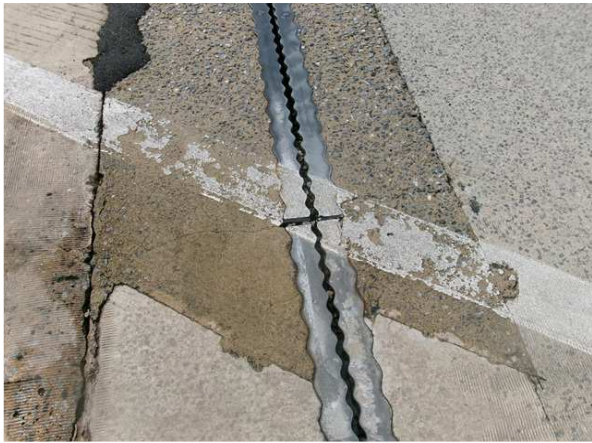
| 손상현황 | • A2 후타재 열화(0.3m×2.0m) | 손상현황 | • A2 후타재 균열(0.2mm) |
| 원 인 | • 중차량, 공용중 열화 등 | 원 인 | • 초기 건조수축 등 |

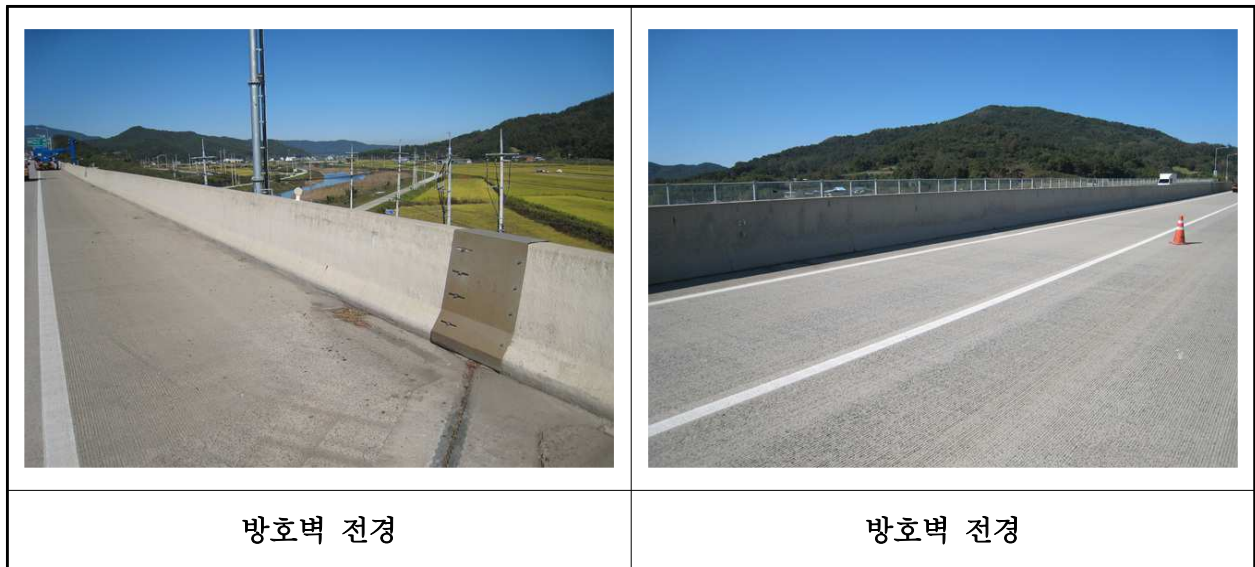
【사진 7.3.23】 방호벽 및 중앙분리대 전경

- 방호벽에 대한 현장조사 결과, 0.3mm 미만 균열, 균열부 백태, 재료분리, 녹물, 방음벽 파손, 접속부 파손 등의 손상이 확인되었다.

- 방호벽은 기 손상인 균열, 균열부 백태, 재료분리, 녹물이 발생하였고, 손상의 진전은 미미한 것으로 확인되었다. 금회 정밀조사로 인한 방음벽 파손이 확인되었고, 기 손상인 접속부 균열의 경우 접속부 파손으로 손상명을 변경 하였다.

- 방호벽에 발생한 균열 및 균열부백태, 녹물은 건조수축, 공용기간 증가, 우수유입 등에 의한 손상으로 내구성확보를 위한 표면보수를 실시하여야 할 것으로 판단된다. 발생된 재료분리의 경우 시공미 마감미흡에 의한 손상으로 단면보수 등의 조기차 필요하며, 중분대 녹물의 경우 표면처리 등의 조치가 요구된다. 금회 조사된 방음벽 파손은 외부 충격에 의한 손상으로 교체 등의 정비가 필요하며, 접속부 파손은 기존 균열의 손상명 변경으로 단면보수 등의 유지관리가 요구된다.

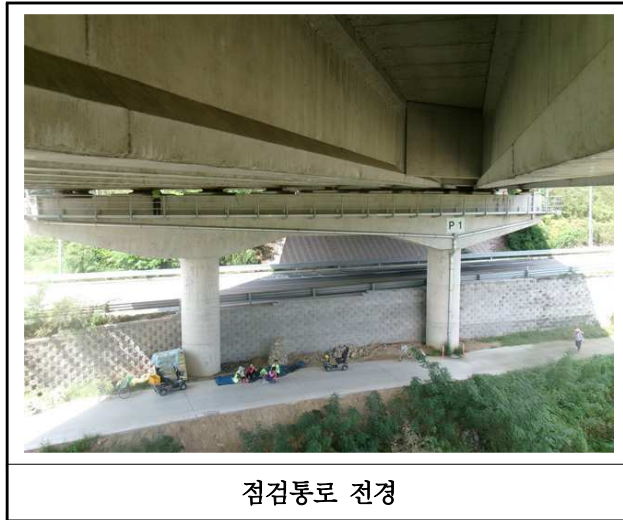
【사진 7.3.25】 교량 점검시설 전경

점검통로 전경

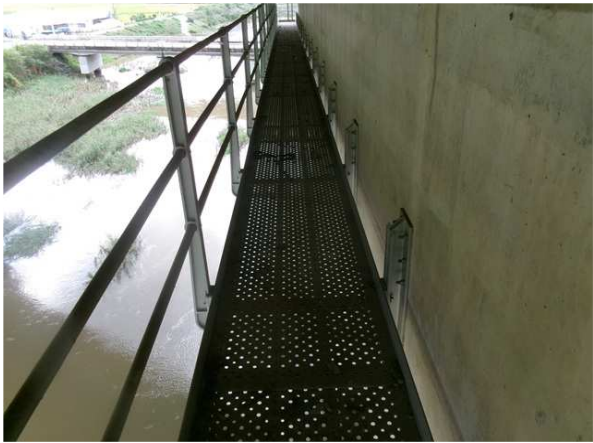
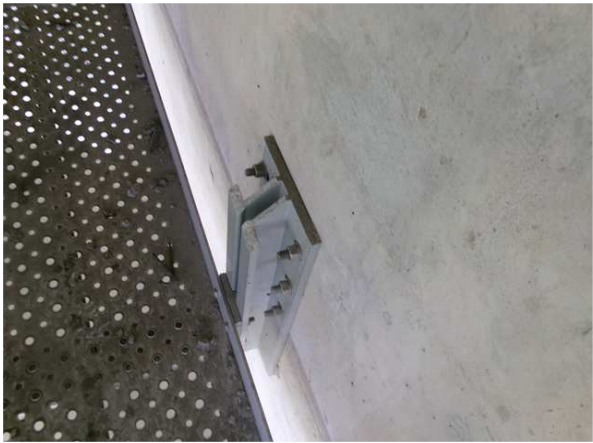
【사진 7.3.26】 교량 점검시설 손상현황

| 손상현황 | • 점검로 상태양호 | 손상현황 | • 점검로 상태양호 |

- 점검시설의 경우, 손상이 없는 상태로 신규손상은 추가 확인되지 않았다.

- 점검시설은 현재 양호한 상태로 확인되었으며, 주기적인 점검을 통한 손상의 발생여부 확인 등의 유지관리가 요구된다.

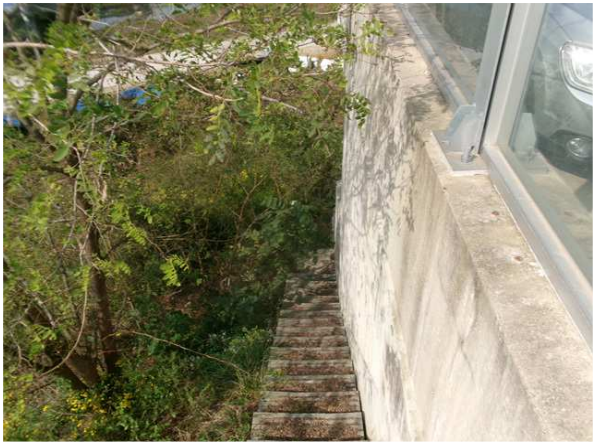
| 손상현황 | • 점검계단 상태양호 | 손상현황 | • 점검계단 상태양호 |
