## 9. 오로교

### 9.1 시설물의 개요

본 시설물은 경상북도 구미시 장천면 오로리(상주영천고속도로 36.763~37.148km)에 위치한 교량으로서 총 연장 385.0m, 폭 25.4m, 왕복 4차로로 시공되어 있다.

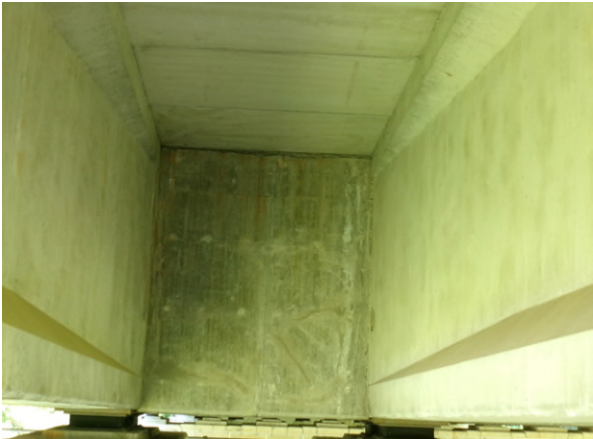
| 손상현황 | • S9 백태(1.5m×2.0m) | 손상현황 | • S10 백태(1.5m×2.0m) |
| 원 인 | • 우수유입, 수분침투 등 | 원 인 | • 우수유입, 수분침투 등 |

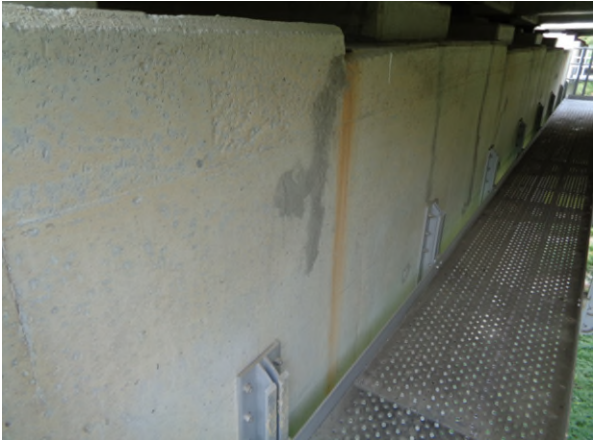
| 손상현황 | • P1 표면박리(10.0m×0.5m) | 손상현황 | • P2 균열(0.2mm/2.0m) |
| 원 인 | • 시공미흡, 다짐미흡 등 | 원 인 | • 건조수축, 거푸집 조기탈형 등 |

| 조치방안 | • 단면보수 | 조치방안 | • 표면처리 |

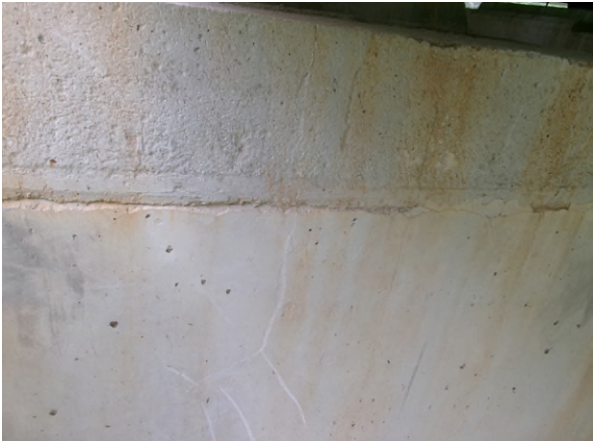
| 손상현황 | • P3 균열(0.2mm/32.0m) | 손상현황 | • P4 균열(0.3mm/3.0m) |
| 원 인 | • 건조수축, 거푸집 조기탈형 등 | 원 인 | • 건조수축, 거푸집 조기탈형 등 |

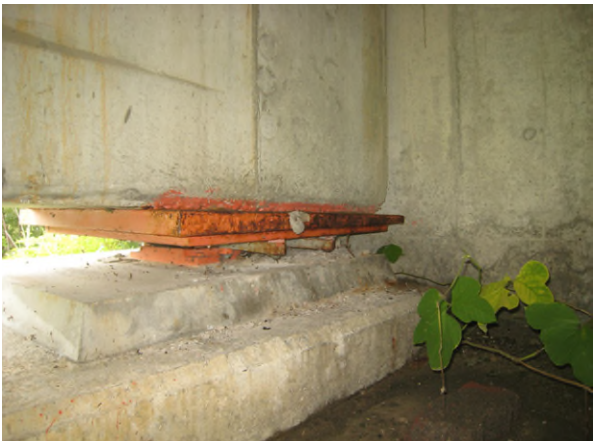
| 손상현황 | • A2-Sh1 플레이트 부식 | 손상현황 | • P1-Sh9 몰탈 박락(0.1m×0.1m) |
| 원 인 | • 장기공용, 습기흡착 | 원 인 | • 다짐미흡, 거푸집 조기탈형 등 |

- 무수축물탈 및 받침콘크리트 균열, 백태의 경우 건조수축 및 온도변화, 수분침투 등에 의한 손상으로 판단되며, 현재 손상정도가 경미하며, 교량받침의 거동에 영향을 미칠만한 손상은 아니나, 손상의 진전 방지를 위한 표면처리 등의 조치가 요망된다.
- 무수축물탈 파손, 박리, 박락, 들뜸, 받침콘크리트 재료분리, 박락, 표면불량의 경우 시공초기 다짐부족, 거푸집 조기탈형 등에 의한 손상으로 손상의 진전 방지를 위한 단면보수 등의 조치가 필요할 것으로 판단된다.
- 플레이트 부식의 경우 공용기간 증가, 습기흡착 등에 의한 손상으로 판단되며, 교량받침의 거동에 영향을 미칠만한 손상은 아니나 손상의 진전 방지를 위한 채도장 등의 조치를 취하는 것이 바람직 할 것으로 판단된다.

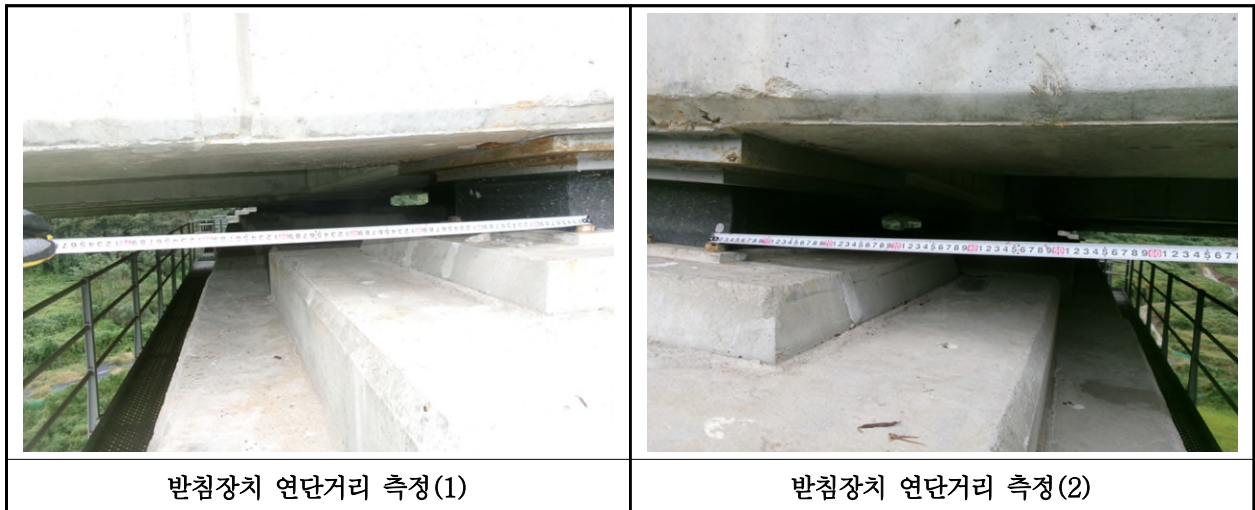
받침장치 연단거리 측정(1)

- 연단거리 측정 결과, 전 개소 모두 실측 연단거리가 계산 연단거리를 상회하고 있는 것으로 측정되어 설계기준을 만족하고 있는 것으로 검토되었다.

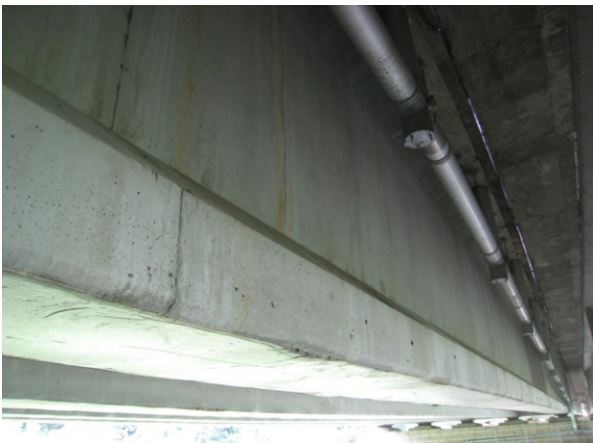
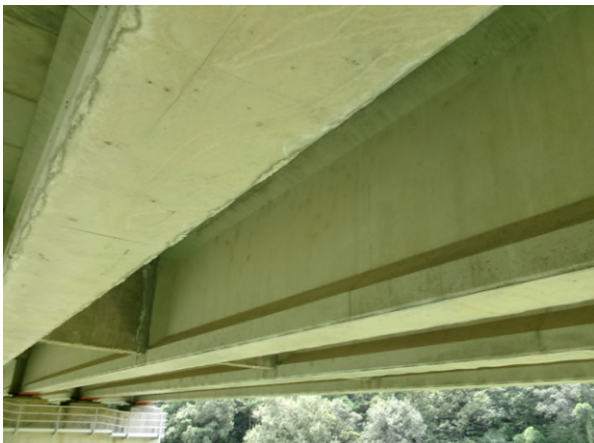
| 손상현황 | • 상태양호 | 손상현황 | • 상태양호 |

- 거더는 손상이 없는 양호한 상태로 확인되었고, 주기적인 점검을 통한 손상의 발생여부 확인 등의 유지관리가 요구된다.

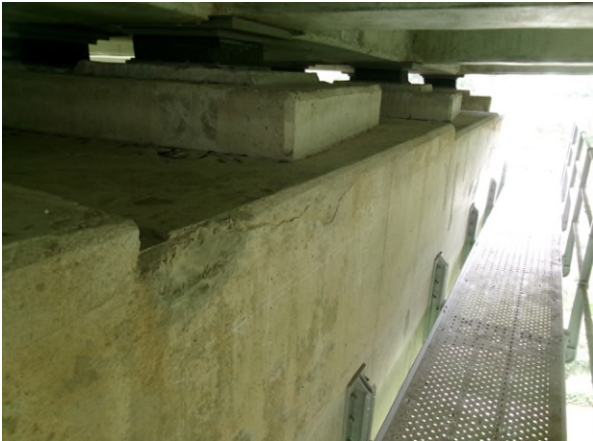
| 손상현황 | • P1 표면박리(10.0m×0.5m) | 손상현황 | • P1 망상균열(1.5m×0.5m) |
| 원 인 | • 시공미흡, 다짐미흡 등 | 원 인 | • 건조수축, 거푸집 조기탈형 등 |

| 조치방안 | • 단면보수 | 조치방안 | • 표면처리 |

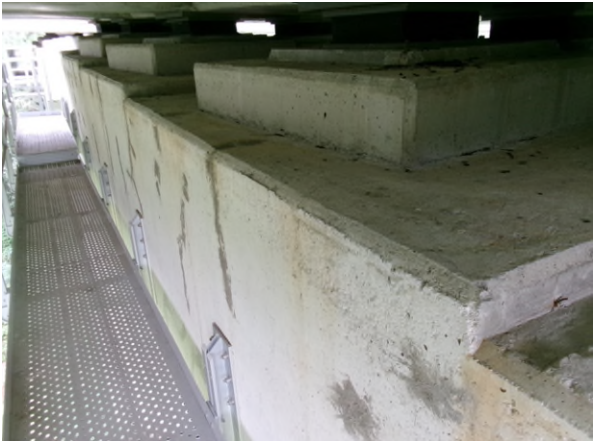
| 손상현황 | • P2 표면박리(10.0m×0.5m) | 손상현황 | • P2 균열(0.3mm/3.0m) |
| 원 인 | • 시공미흡, 다짐미흡 등 | 원 인 | • 건조수축, 거푸집 조기탈형 등 |

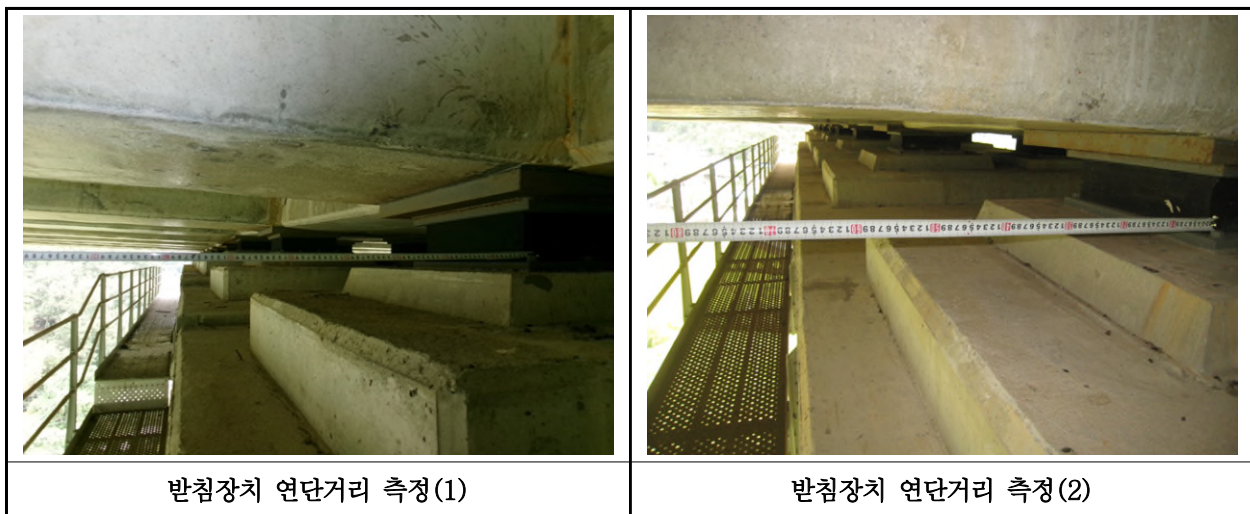
받침장치 연단거리 측정(1)

- 연단거리 측정 결과, 전 개소 모두 실측 연단거리가 계산 연단거리를 상회하고 있는 것으로 측정되어 설계기준을 만족하고 있는 것으로 검토되었다.

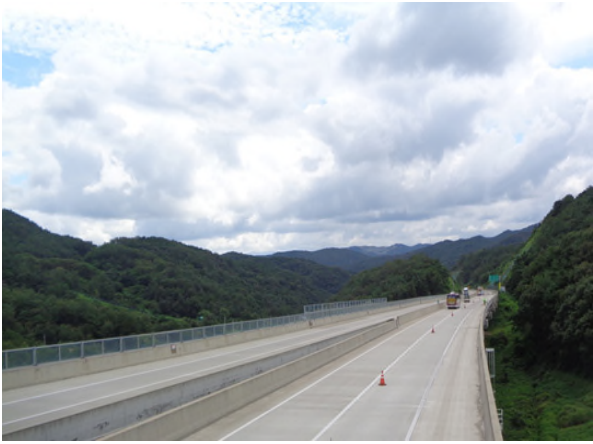
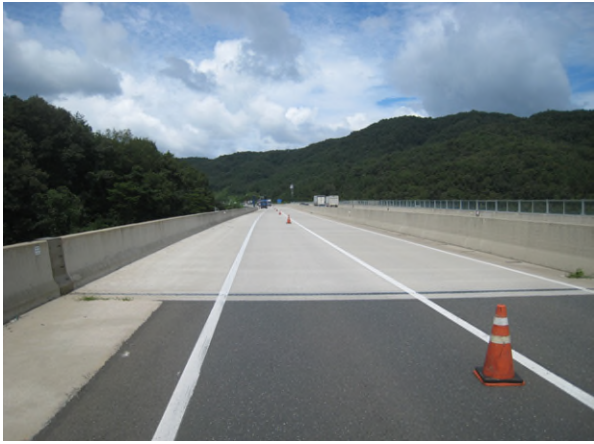
| 손상현황 | • 상태양호 | 손상현황 | • 상태양호 |

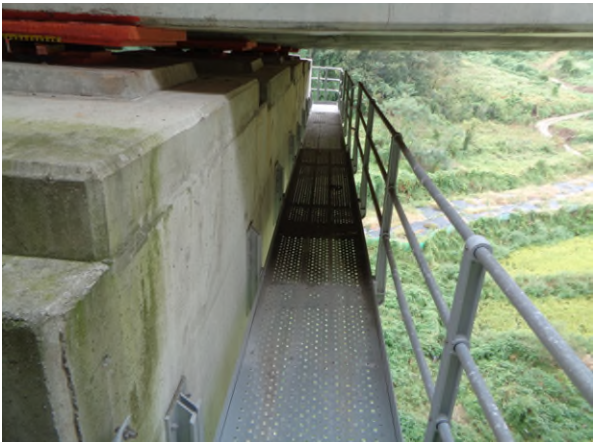
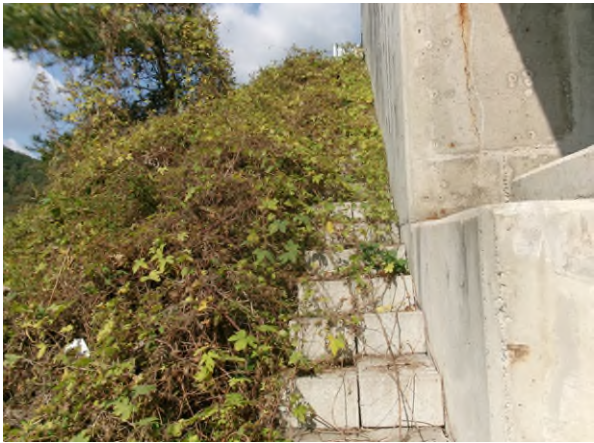
| 손상현황 | • P5 상태양호 | 손상현황 | • A1 상태양호 |

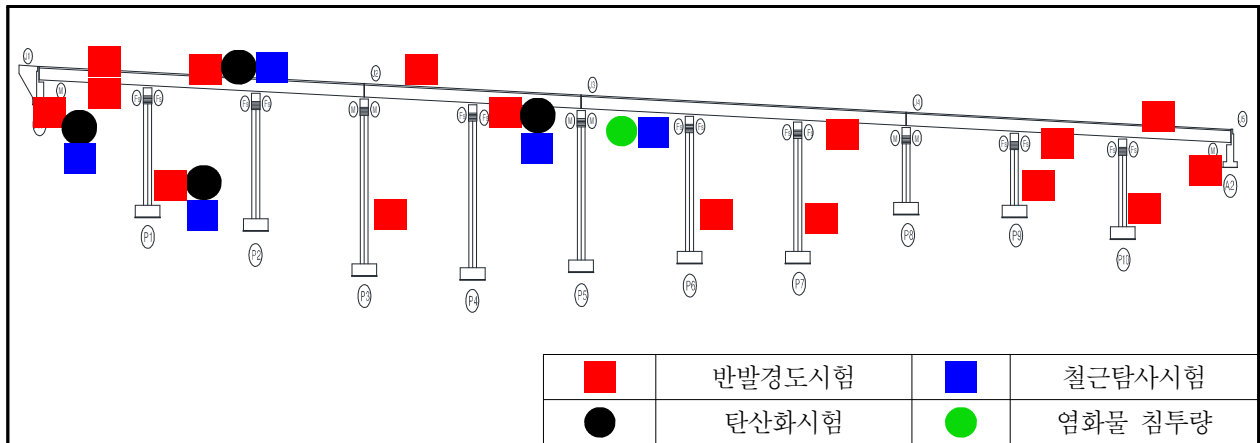
【그림 9.4.1】 콘크리트 내구성조사 위치도(상주방향)

측정결과, 상부구조 탄산화깊이는 3.0~4.0mm, 하부구조 탄산화깊이는 5.0~6.0mm로 측정되었으며, 잔여깊이가 30mm이상을 확보하고, 세부지침 지침기준 "a"로 평가 되어 탄산화에 따른 철근의 부식발생 영향은 없는 것으로 판단된다.

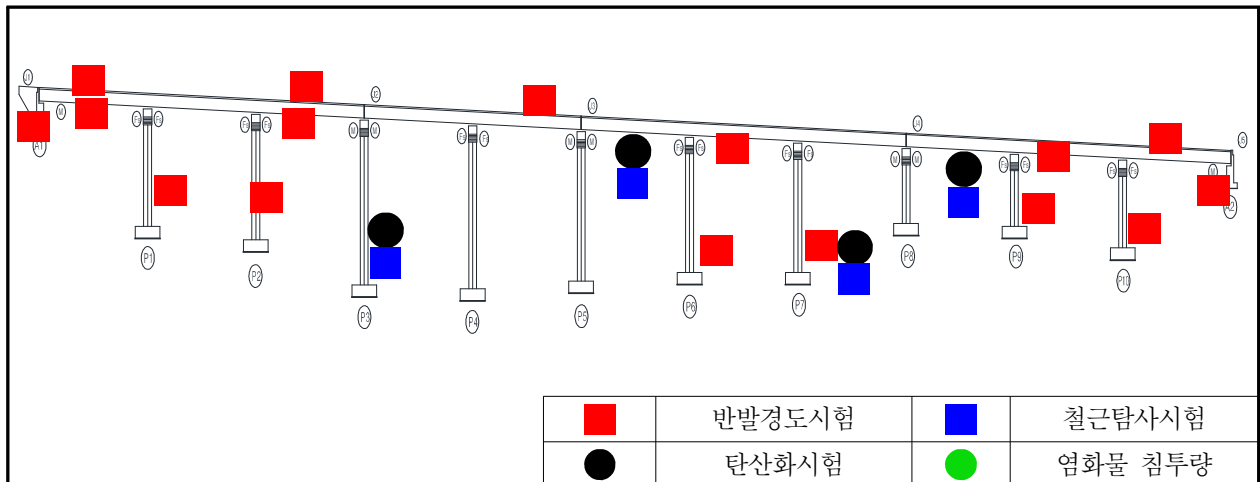
【그림 9.4.2】 콘크리트 내구성조사 위치도(영천방향)

측정결과, 상부구조 탄산화깊이는 3.5~4.0mm, 하부구조 탄산화깊이는 6.0~7.0mm로 측정되었으며, 잔여깊이가 30mm이상을 확보하고, 세부지침 지침기준 "a"로 평가 되어 탄산화에 따른 철근의 부식발생 영향은 없는 것으로 판단된다.
