## 10. 오실교

## 10.1 상주방향

## 10.2 영천방향

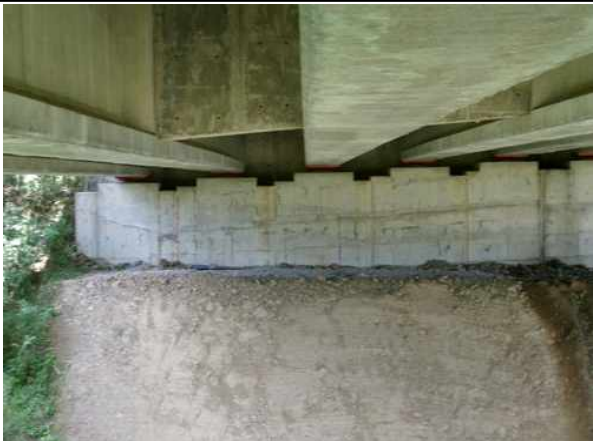
| <ul style="list-style-type: none"> <li>• A1 페콘크리트 퇴적 (5.0m×1.0m)</li> </ul> | | <ul style="list-style-type: none"> <li>• A2 상태양호</li> </ul> | |

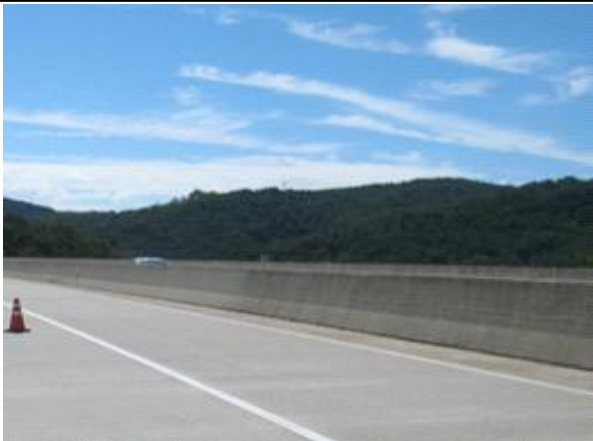
| 손상현황 | | 손상현황 | • 중앙분리대 균열부백태 보수실시 |
