## 제2편 교 량

# 1. 낙동JCT교

## 1.2 정밀안전점검 결과

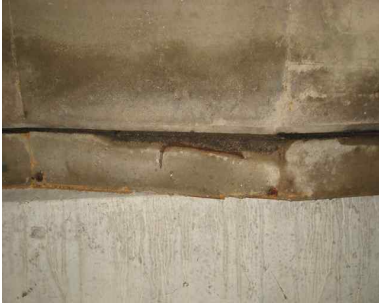
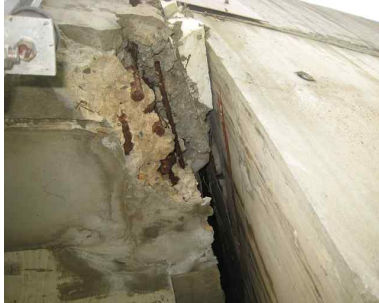
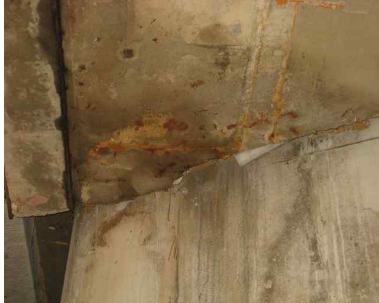
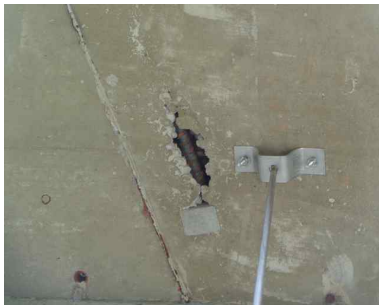
| ① 바닥판하면 철근노출 - 진전 여부확인 | | |

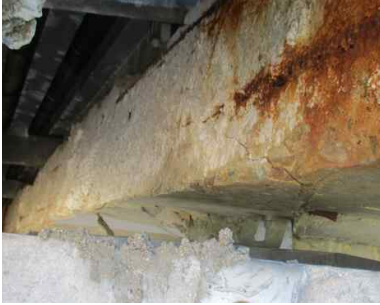
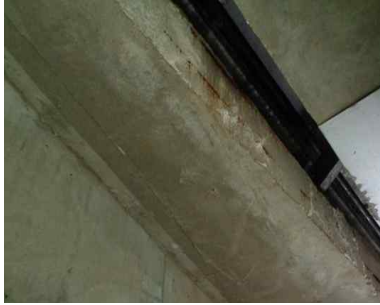
| ① 바닥판하면 들뜸, 철근노출 - 진전 여부확인 | | |

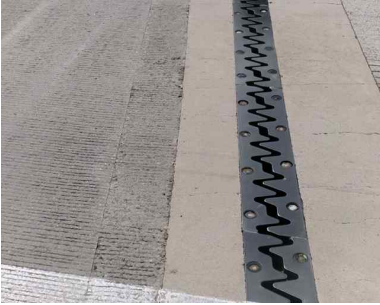
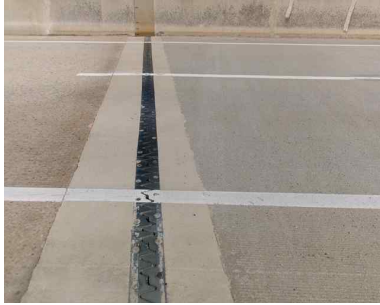
| ① 신축이음 폭 0.3mm 이상 균열 - 진전 여부확인 | |

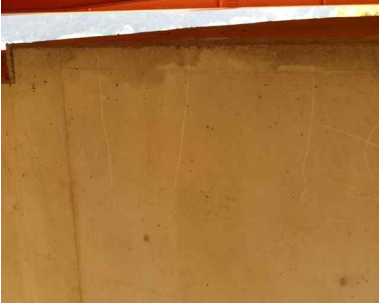
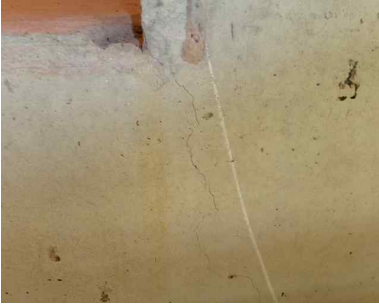
| ① 교각 폭 0.3mm 이상 균열 - 진전 여부확인 | |

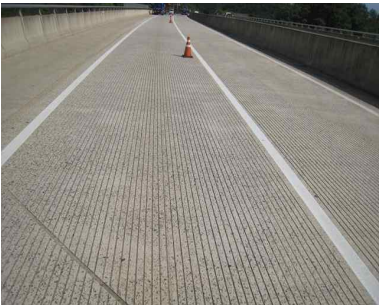
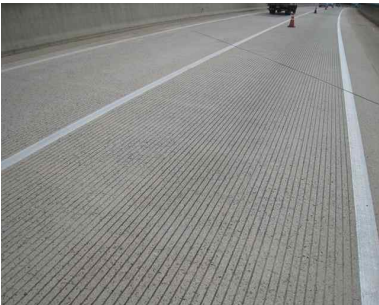
| ② 교면포장 망상균열 - 진전 여부확인 | |

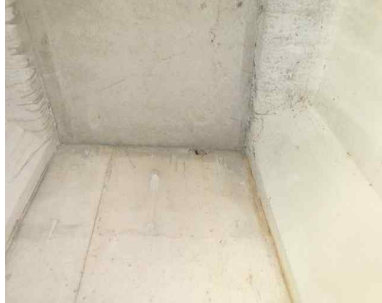
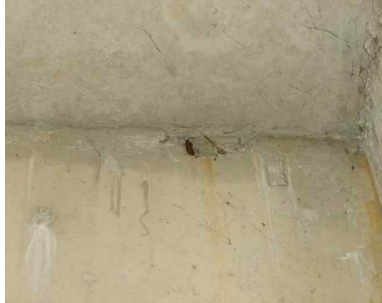
| ① 가로보 박리 및 철근노출 - 진전 여부확인, 2차 손상 발생여부 확인 | | |

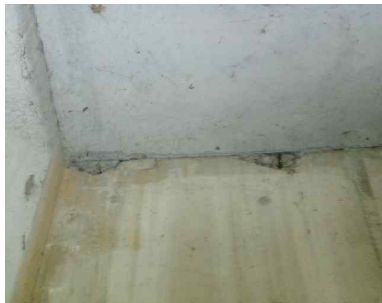
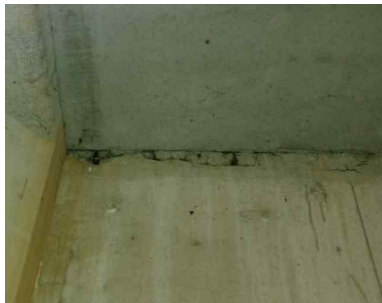
| ① 가로보 박리 및 철근노출 - 진전 여부확인, 2차 손상 발생여부 확인 | | |

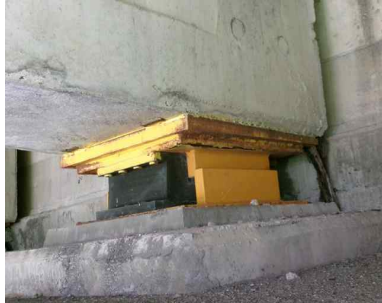
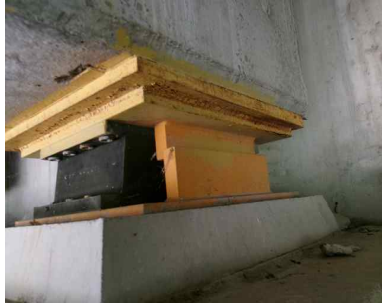
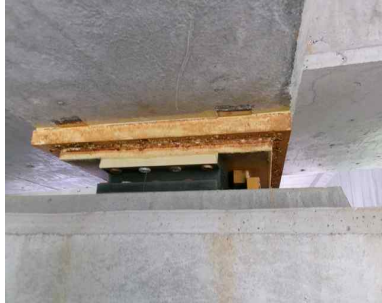
| ① 교량받침 플레이트 부식, 도장박리(도장손상부) - 진전 여부, 2차 손상 발생여부 확인 | | |

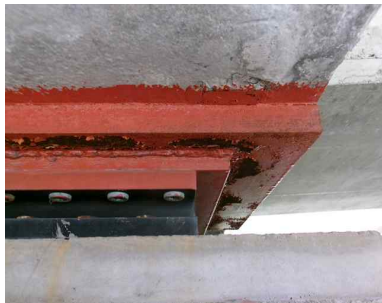
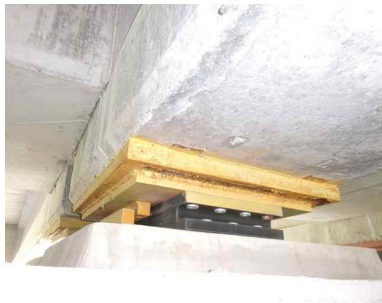
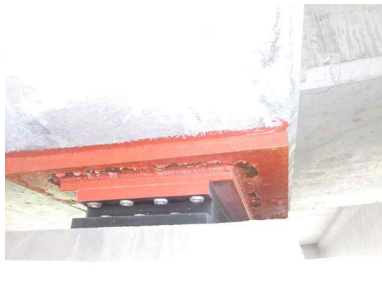
| ① 교량받침 플레이트 부식, 도장박리(도장손상부) - 진전 여부, 2차 손상 발생여부 확인 | | |
