# 41. 영천JCT Ramp-A교

### 41.1 시설물의 개요

본 시설물은 경상북도 영천시 북안면 임포리(상주영천고속도로 영천JCT)에 위치한 교량으로 총 연장 380.0m, 폭 12.8m로 시공되어 있다.

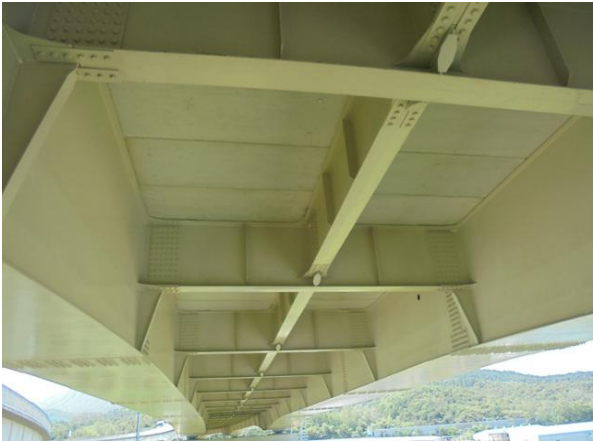
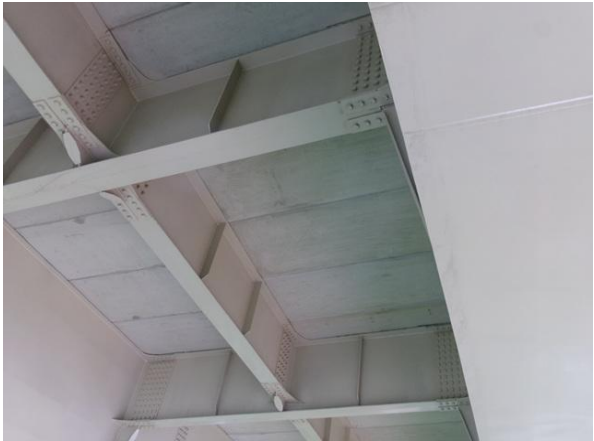
| 손상현황 | • 상태현황(테크플레이트) | 손상현황 | • 상태현황(테크플레이트) |

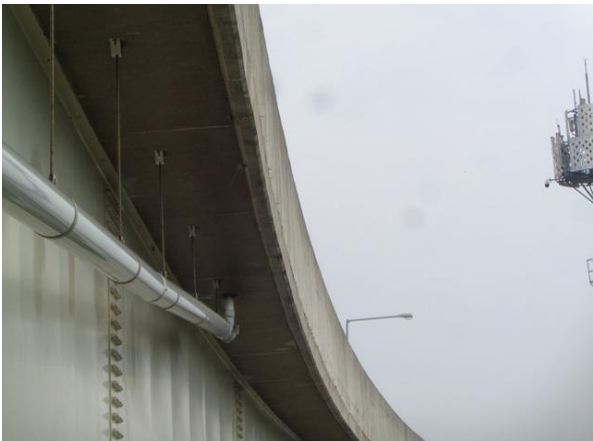
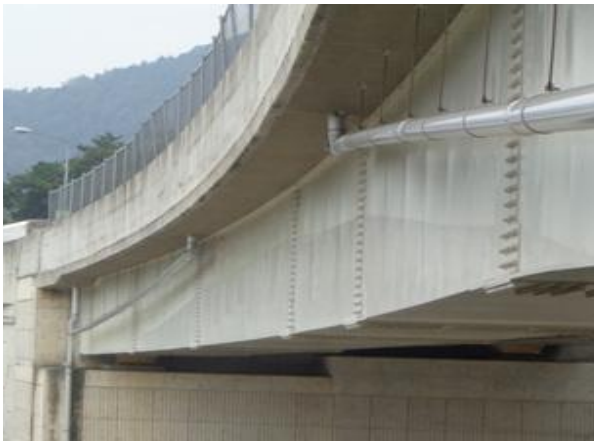
| 손상현황 | • 상태현황(캔틸레버부) | 손상현황 | • 상태현황(캔틸레버부) |

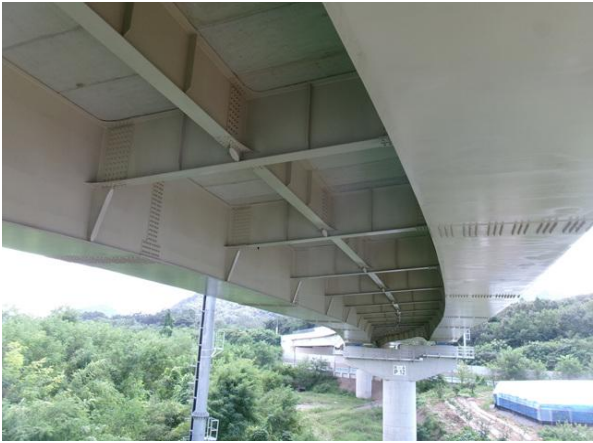
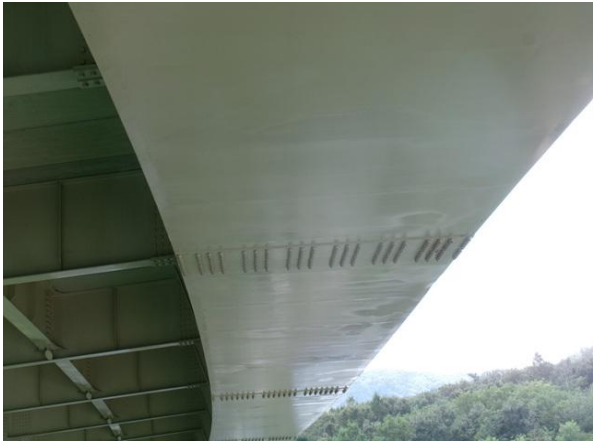
| 손상현황 | • 상태현황(거더외부) | 손상현황 | • 상태현황(거더외부) |

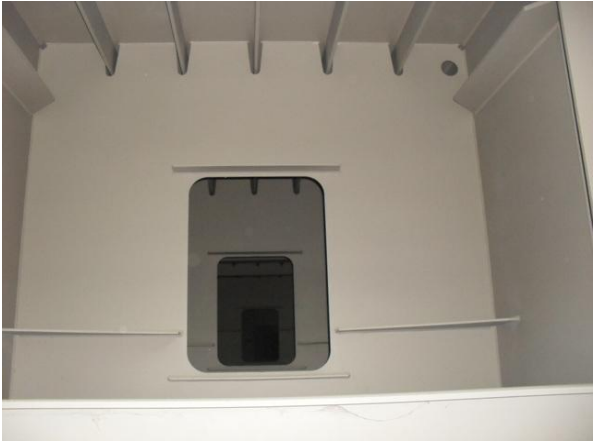
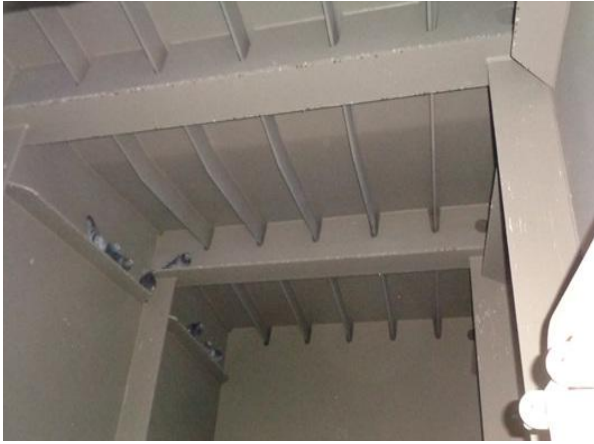
| 손상현황 | • 상태현황(거더내부) | 손상현황 | • 상태현황(거더내부) |

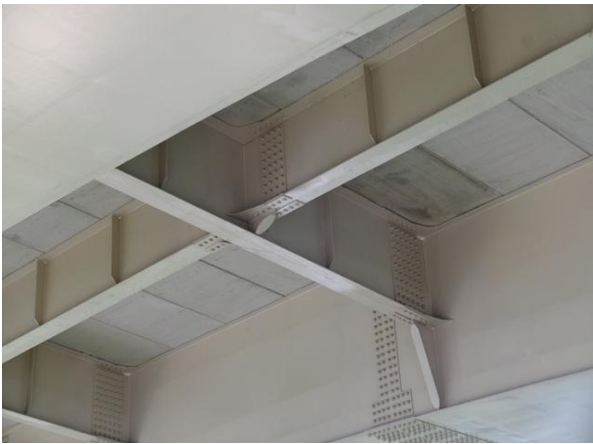
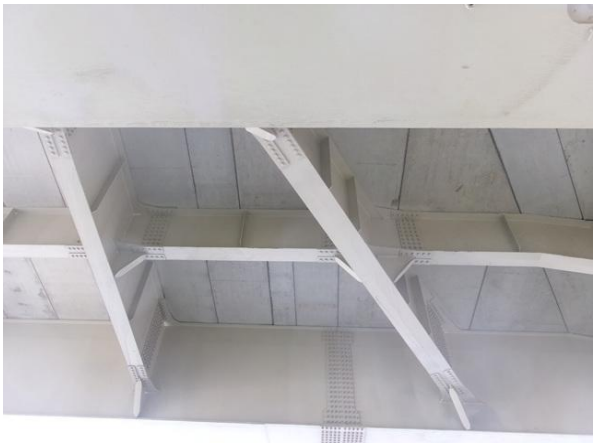
| 손상현황 | • 상태현황(가로보) | 손상현황 | • 상태현황(세로보) |

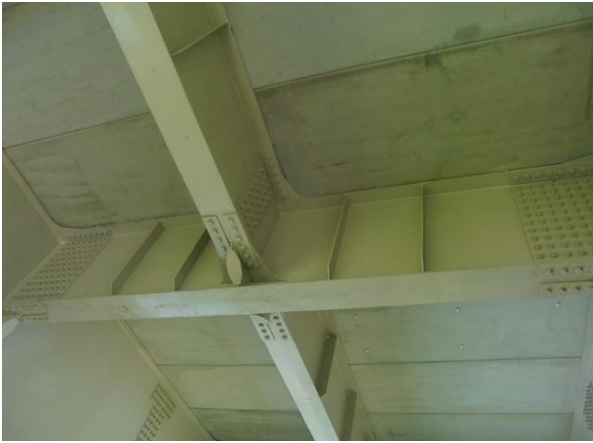
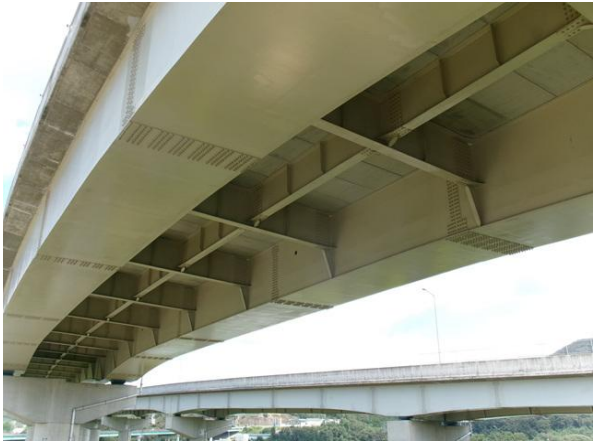
| 손상현황 | • 상태현황(가로보) | 손상현황 | • 상태현황(세로보) |

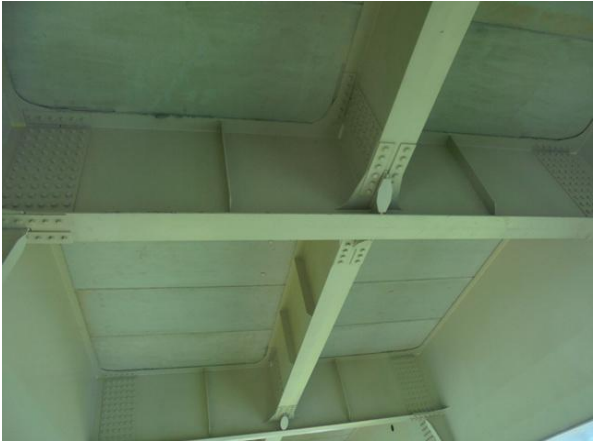
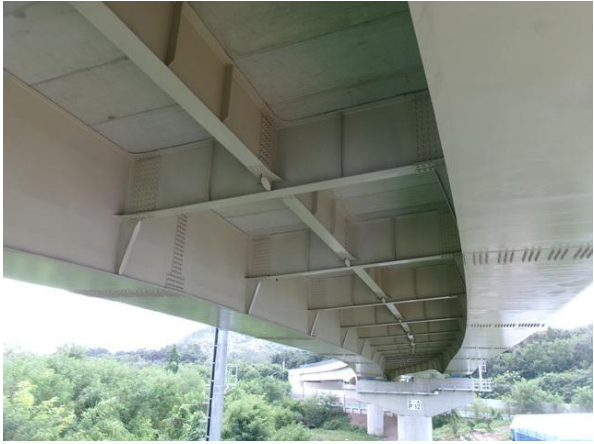
| 손상현황 | • 상태현황(가로보) | 손상현황 | • 상태현황(세로보) |

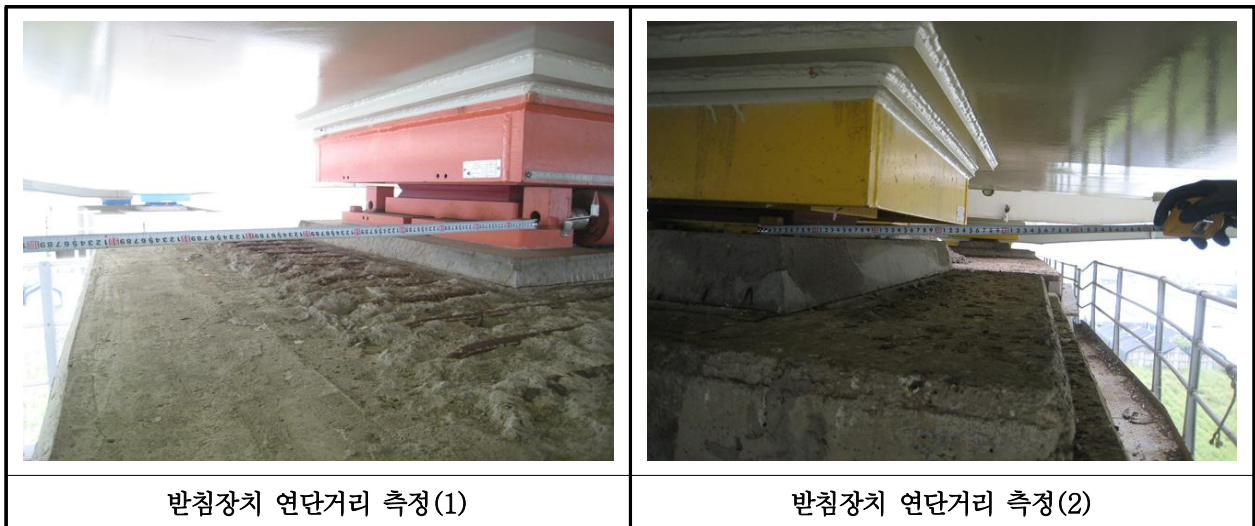
받침장치 연단거리 측정(1)

받침장치 연단거리 측정(2)

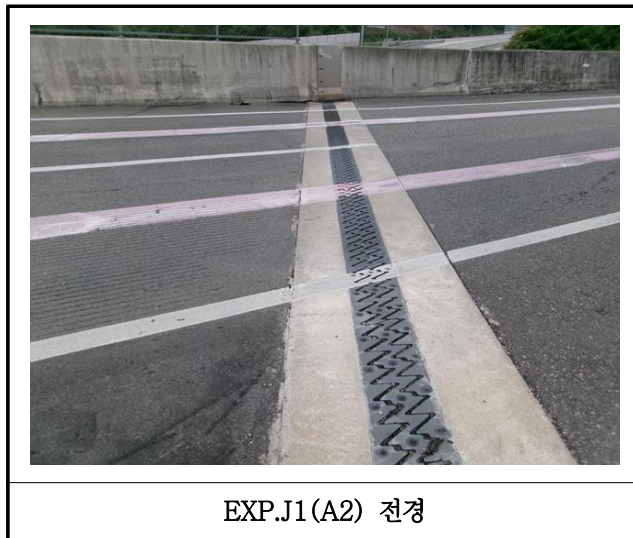
【사진 41.3.16】 신축이음장치 전경

- 본 교량의 신축이음장치는 A2에 핑거조인트로 시공된 상태이다. 신축이음에 대한 외관조사는 도보를 통해 근접조사를 실시하였다.
- 본 교량과 반정교(영천방향)과 이어지는 신축이음장치 P7의 손상과 가동여유량 등에 관한 내용의 경우 반정교 보고서-신축이음장치 파트에 수록하였다.

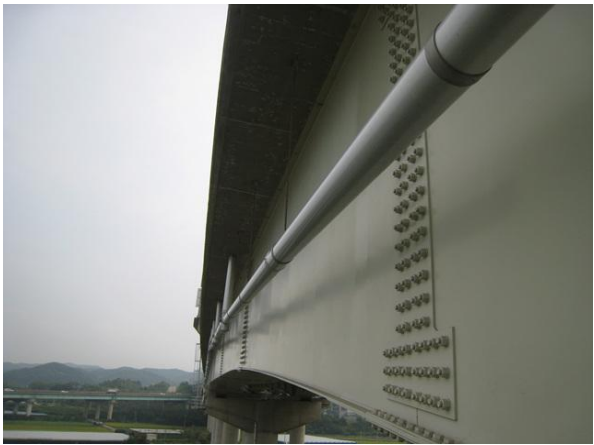
【사진 41.3.22】 배수시설 손상현황

| 손상현황 | • S8 배수구 그레이팅 파손(1EA) | 손상현황 | • 상대현황(배수관) |
| 원 인 | • 장기공용, 시공미흡 등 | 원 인 | • - |

- 배수시설에서 조사된 배수구 그레이팅 파손의 경우 시공미흡, 장기공용에 의한 손상으로 판단되며, 과도한 이물질의 유입을 방지하고 원활한 배수기능 확보를 위한 정비 등의 적절한 보수가 필요하다고 판단된다.

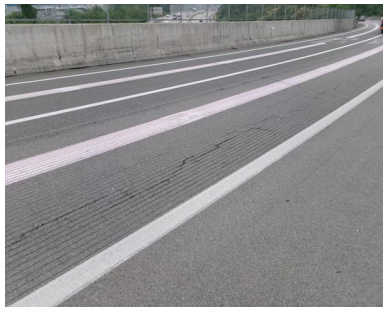
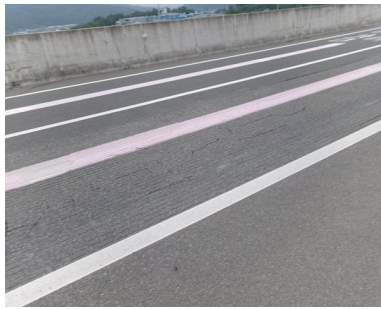
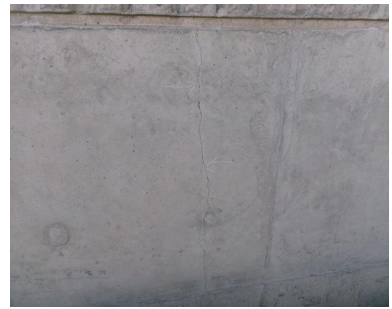
- ① 교면포장 아스콘 손상 - 진전 여부 확인
- ② 교면포장 아스콘 손상 - 진전 여부 확인
- ③ 하부구조 균열(0.3mm이상) - 진전 여부 확인

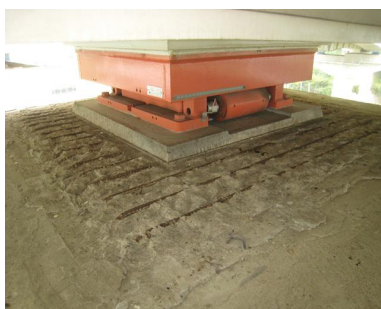
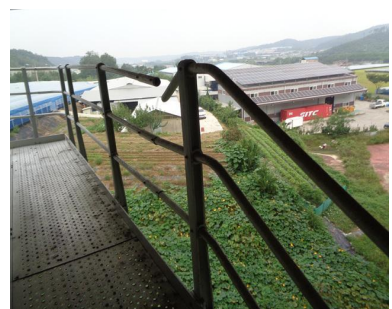
- ④ 바닥판하면 박리 - 진전 여부 확인
- ⑤ 하부구조 철근노출(피복부족) - 진전 여부 확인
- ⑥ 점검시설 난간 파손 - 진전 여부 확인
