## 제2편 시 설 물 편

# 1. 군위터널(상주,영천)

## 1.1 시설물의 개요

본 시설물은 경상북도 구미시 도개면(상주영천고속도로 22.024~22.954km)에 위치한 2층 터널 시설물로서 총 연장 965.0m(상주), 930.0m(영천), 폭 13.4m, 높이 7.9m로 시공되어 있다.

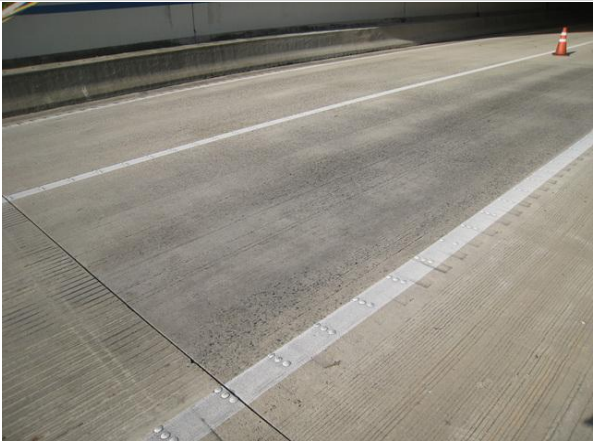
| 현 황 | S001 포장부 콘크리트 마모 | 현 황 | S013 포장부 측구 이물질퇴적 |
| 원 인 | 중차량 반복통행, 재료 열화 | 원 인 | 이물질 유입 |

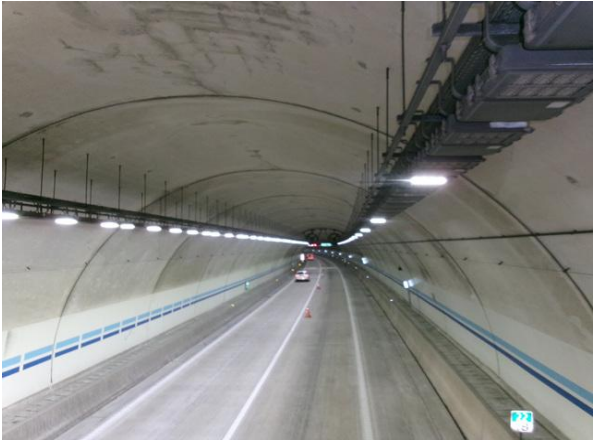
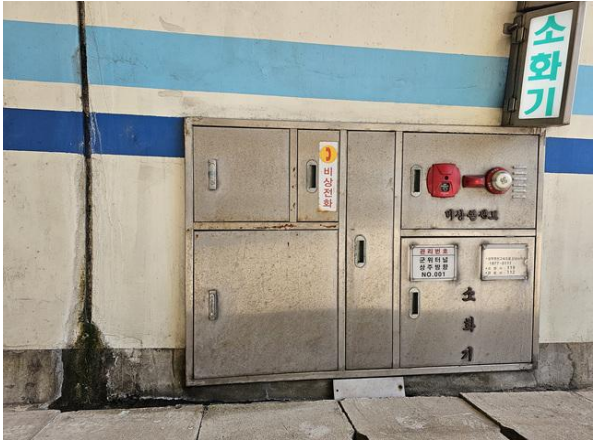
| 현 황 | 조명시설 상태양호 | 현 황 | 소화시설 상태양호 |

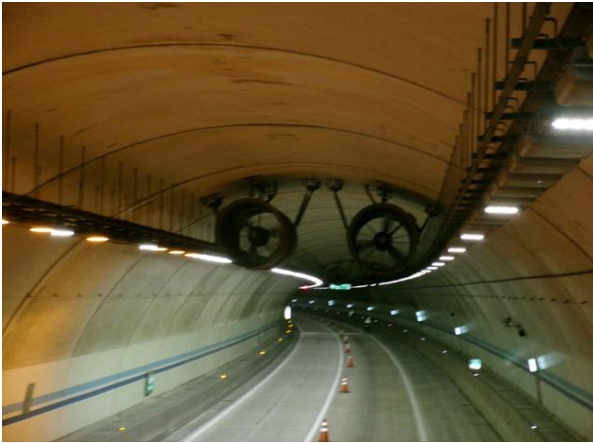
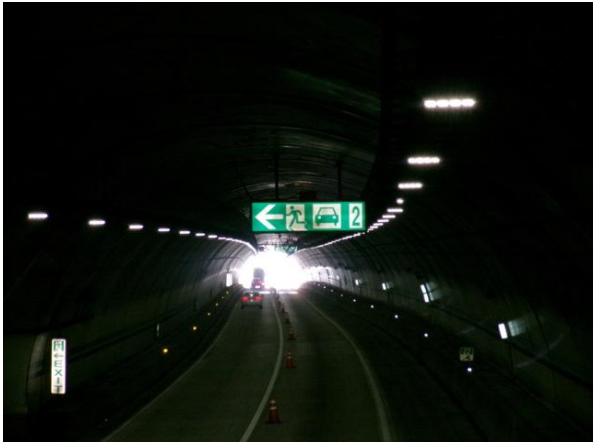
| 현 황 | 환기시설 상태양호 | 현 황 | 비상문 안내판 시설 상태양호 |

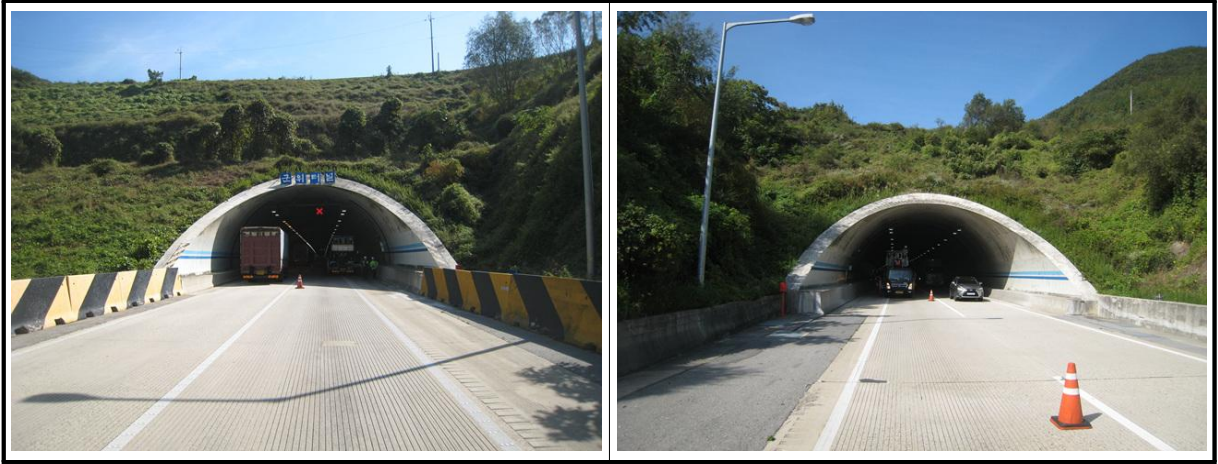
【사진 1.3.18】 갯문 전경

갯문 외관조사 결과, 손상이 없는 대체로 양호한 상태이다.

갯문의 경우 시·중점측 모두 손상이 없는 양호한 상태로 조사되었으며, 추후 주기적인 점검을 통한 손상의 발생 여부 파악 등의 유지관리가 필요할 것으로 판단된다.

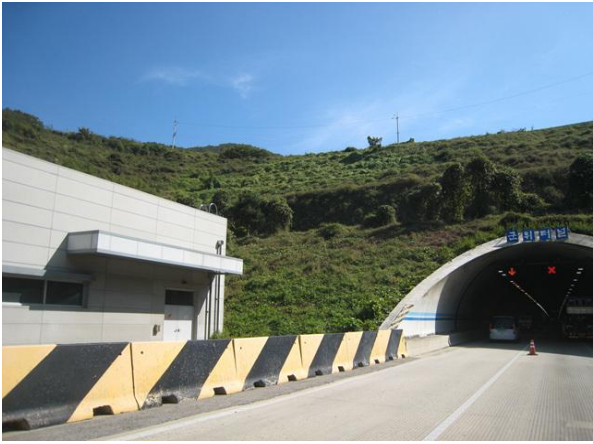
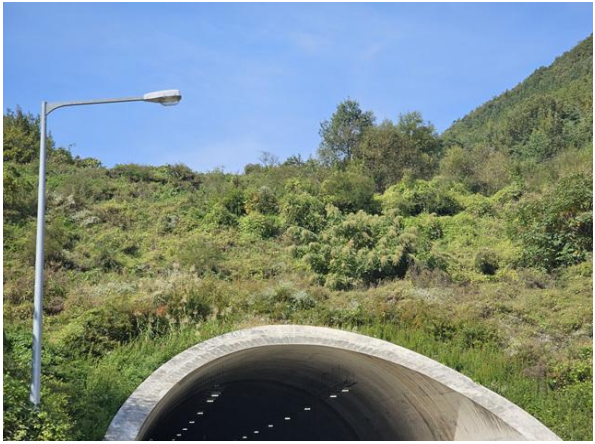
| 현 황 | 시점측 갯문 상태양호 | 현 황 | 종점측 갯문 상태양호 |

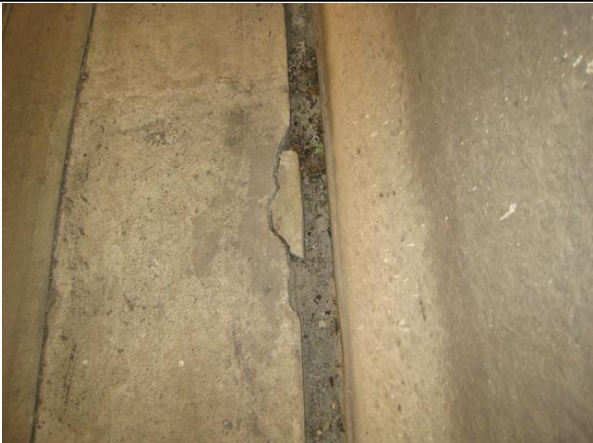
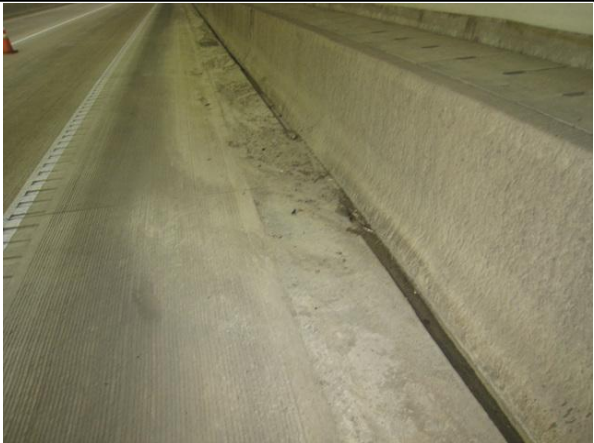
| 구분 | 손상내용 | 단위 | 손상물량 | | 손상원인 | 비고 |
|---|---|---|---|---|---|---|
| | 박락/파손 | m <sup>2</sup> | 0.07 | 2 | 중차량 반복통행, 공용기간 증가 | |
| | 이물질퇴적 | EA | 1 | 1 | 공용중 이물질퇴적 | |

| 현 황 | S003 포장부 박락 | 현 황 | S015 포장부 이물질퇴적 |
| 원 인 | 외부 충격 | 원 인 | 공용중 이물질 퇴적 |

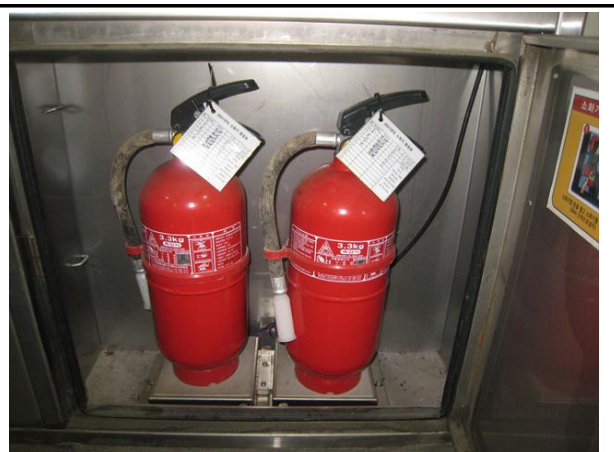
| 현 황 | 소화시설 상태양호 |

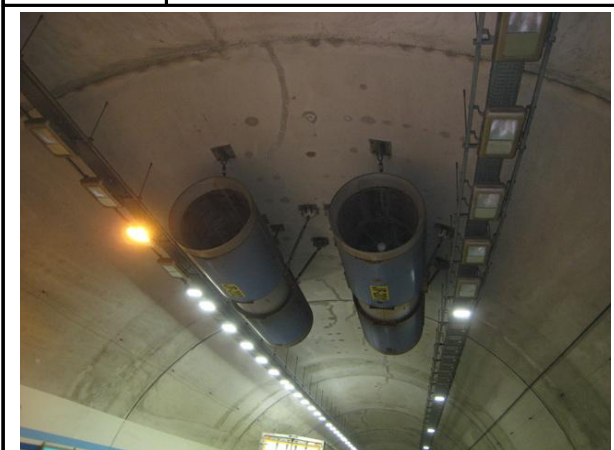
| 현 황 | 환기시설 상태양호 |

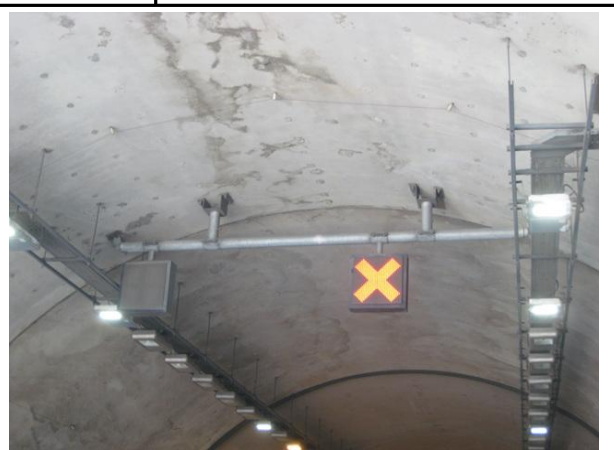
| 현 황 | 신호기 상태양호 |
