## **2. 산법터널(상주,영천)**

## 2. 산법터널(상주,영천)

본 시설물은 대구광역시 군위군 소보면 산법리(상주영천고속도로 32.933~33.323km)에 위치한 터널로서 총 연장 375.0m(상주), 390.0m(영천), 폭 10.3m, 높이 6.47m로 시공되어 있다.

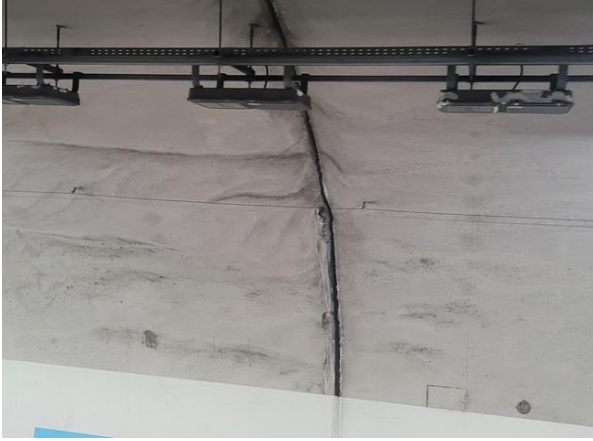
| 현 황 | S22 천단부 조인트부 들뜸 | 현 황 | S39 천단부 표면오염 |
| 원 인 | 거푸집 조기탈형, 다짐불량 | 원 인 | 표면 우수흔적 |

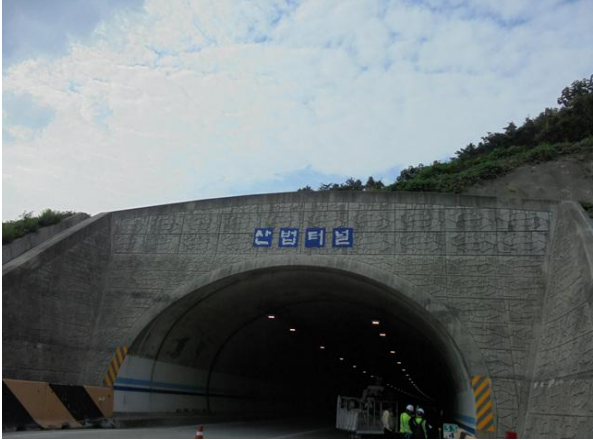
| 현 황 | 진입부 갭문 상태양호 | 현 황 | 진출부 갭문 상태양호 |

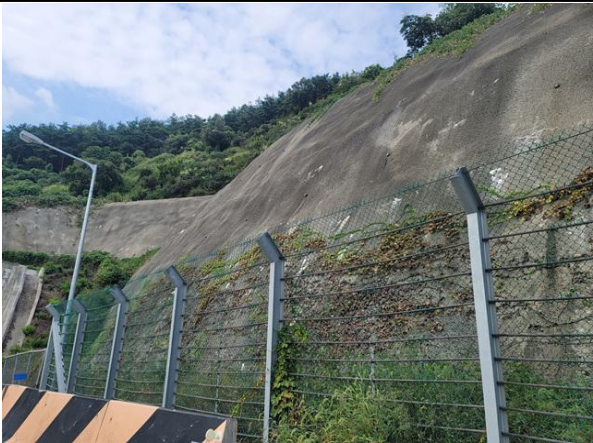
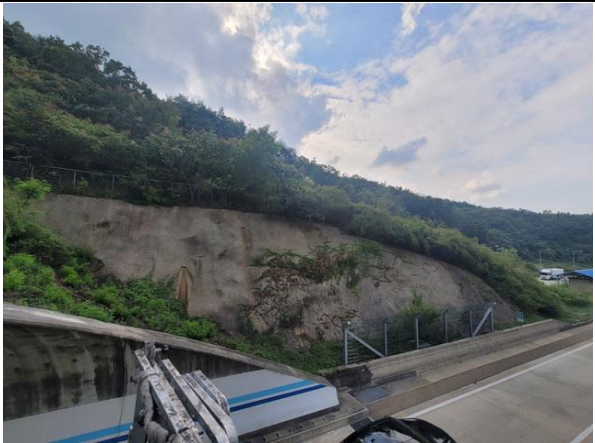
【사진 2.3.8】 사면 손상현황

| 현 황 | 진입부 사면 상태양호 | 현 황 | 진출부 사면 상태양호 |

현재 사면의 경우 슬라이딩, 토사유실 및 침식, 낙석, 식생부족 등의 손상이 없는 전반적으로 양호한 상태로 조사되었으며, 추후 주기적인 점검을 통한 유지관리를 실시하여 현재 상태를 유지하는 것이 바람직 할 것으로 판단된다.

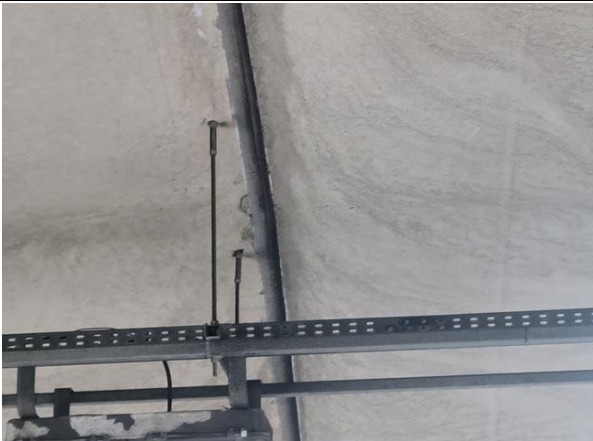
| 현 황 | S20 천단부 조인트부 들뜸 | 현 황 | S02 천단부 백태 |
| 원 인 | 거푸집 조기탈형, 다짐불량 | 원 인 | 표면 우수유입, 열화 |

- 천단부에 조사된 주요 손상은 균열(폭 0.3mm미만) 및 재균열이며, 발생 원인으로는 라이닝 콘크리트의 경화된 이후 초기 건조수축 및 온도변화에 의한 구속에 의해 발생한 비구조적 균열로 판단되며, 기 발생한 손상부는 손상의 진전 방지 및 내구성 증진을 위한 보수 등의 조치가 요구된다.
- 조인트부에 발생한 들뜸의 경우 거푸집 조기탈형, 다짐불량, 온도변화에 의한 신축작용 등에 의해 발생한 손상으로 판단되며, 진전시 2차피해가 우려되므로 단면보수 등의 조치를 취하는 것이 바람직 할 것으로 판단된다.
- 라이닝 표면에 발생한 백태는 미세균열부를 통한 우수유입으로 발생한 열화손상으로, 주의관찰 후 손상의 진전시 보수를 실시한다.

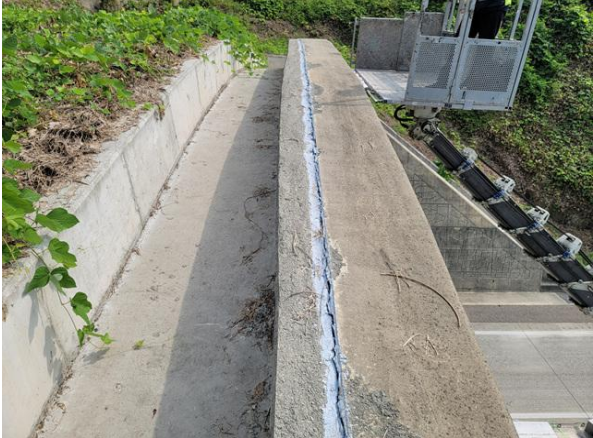
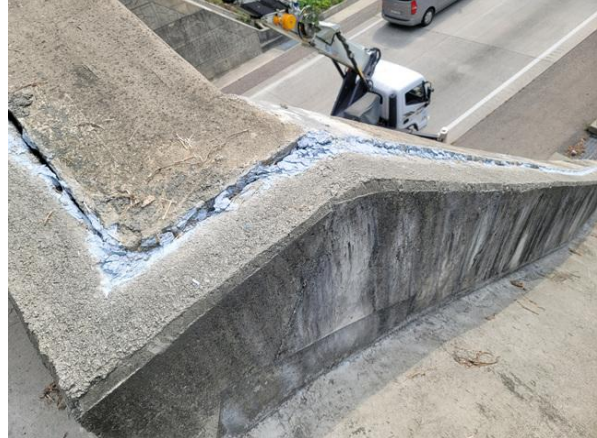
【사진 2.3.20】 갯문 손상현황

| 현 황 | 진출부 갯문 배면 실란트 파손 | 현 황 | 진출부 갯문 배면 실란트 파손 |
| 원 인 | 실란트 노후화 | 원 인 | 실란트 노후화 |

진입부 및 진출부 갯문에 대한 외관조사 결과, 진출부 갯문과 배면 배수로 접속부에 시공된 실란트가 파손된 것으로 조사되었으며, 이는 실란트 노후화가 진행되어 발생한 손상으로 우수유입 및 진전에 따른 2차 손상발생 방지를 위한 실란트 재시공을 실시한다.

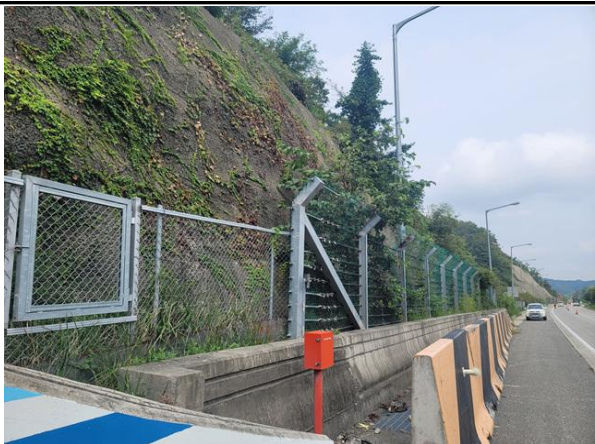
| 현 황 | 진입부 사면 상태양호 | 현 황 | 진출부 사면 상태양호 |

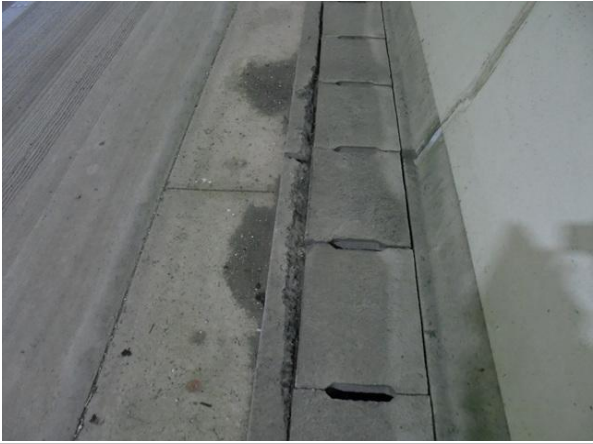
| 현 황 | S10 공동구 본체 파손 | 현 황 | 배수시설 상태양호 |
| 원 인 | 공용중 외부충격 | 원 인 | — |

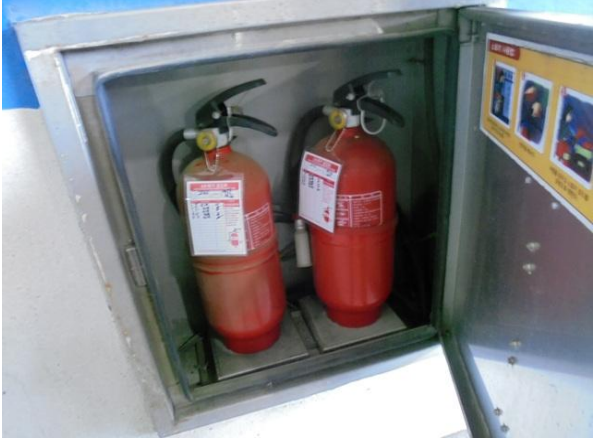
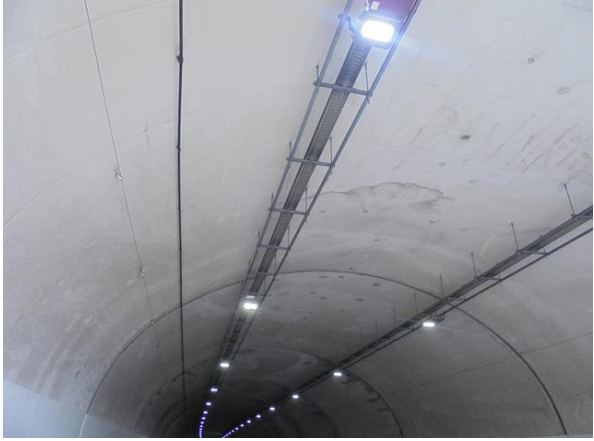
| 현 황 | 소화시설 상태양호 | 현 황 | 조명시설 상태양호 |
