## **3. 평호터널(상주,영천)**

### 3. 평호터널(상주,영천)

본 시설물은 대구광역시 군위군 소보면 평호리(상주영천고속도로 34.293~36.128km)에 위치한 터널로서 총 연장 1,965.0m(상주), 1,835.0m(영천), 폭 10.5m, 높이 7.11m로 시공되어 있다.

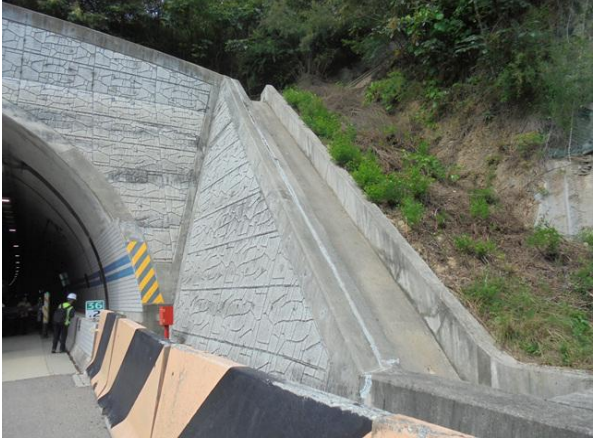
| 현 황 | 진입부 갯문 상태양호 | 현 황 | 진출부 갯문 배수로 단차, 실란트 파손 |
| 원 인 | - | 원 인 | 시공 미흡 |

| 대 책 | - | 대 책 | 실링 |

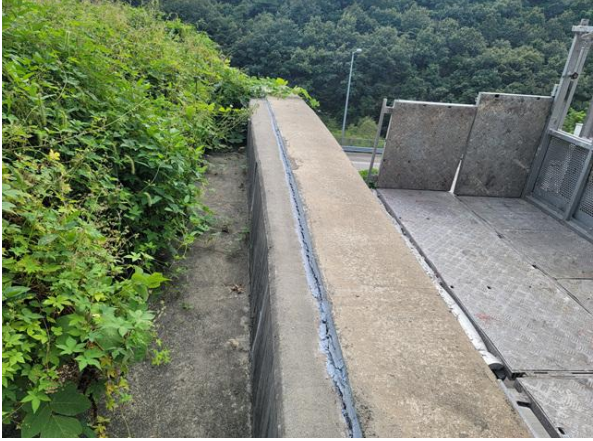
| 현 황 | 진출부 갯문 배수로 단차, 실란트 파손 | 현 황 | 진출부 갯문 배수로 파손 |
| 원 인 | 시공 미흡 | 원 인 | 단부 응력집중 |

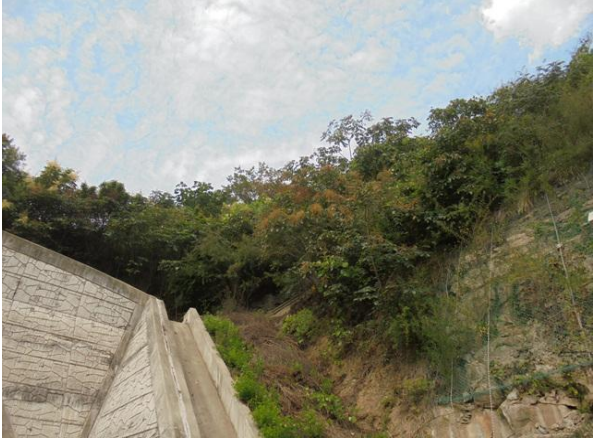
| 현 황 | 시점측 사면 상태양호 | 현 황 | 종점측 사면 상태양호 |

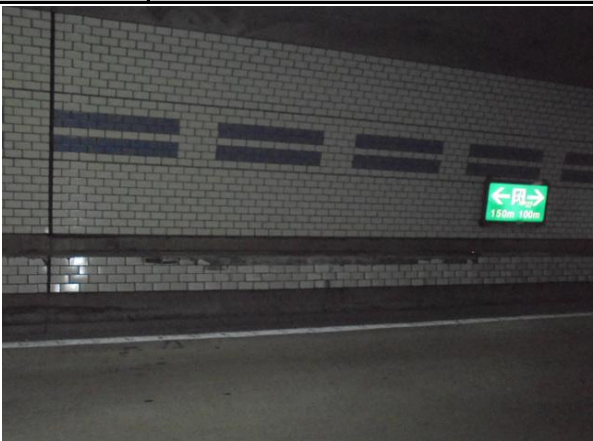
| 현 황 | S139 공동구 타일파손 | 현 황 | S198 공동구 덮개파손 |
| 원 인 | 공용중 외부충격 | 원 인 | 공용중 외부충격 |

공동구에 발생한 주요 손상으로는 벽체 균열 및 덮개 손상, 타일 손상으로 조사되었으며, 덮개 파손, 타일균열 및 탈락, 파손의 경우 공사중 시공미흡, 공용중 외부충격, 몰탈의 접착력 저하 등에 의한 손상으로 판단된다. 기 조사된 손상은 진전 방지를 위한 재설치, 타일 재시공, 표면처리 등의 조치가 요구된다. 특히, 일부 덮개 파손의 경우 공용중 외부충격에 의한 손상으로 판단되며, 공동구의 경우 구조물에 대한 도보점검시 점검자의 통행로로 이용되므로 점검자의 안전 확보를 위한 덮개 재설치 등의 조치가 필요할 것으로 판단된다.

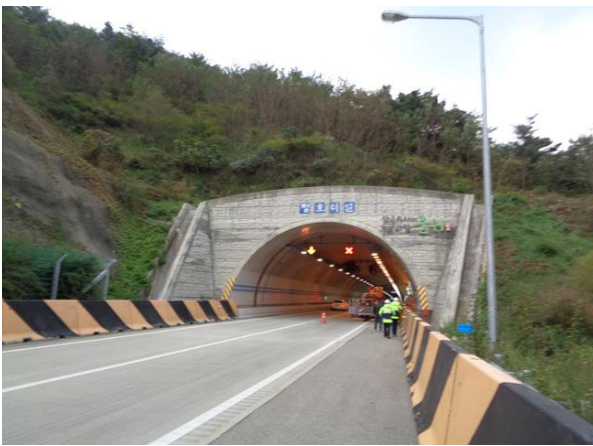
| 현 황 | 시점측 갯문 상태양호 | 현 황 | 종점측 갯문 실란트 파손 |

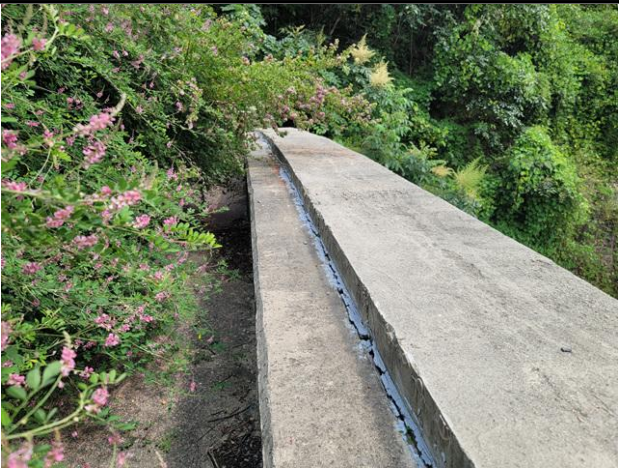
| 구분 | 손상내용 | 단위 | 손상물량 | | 손상원인 | 비고 |
|---|---|---|---|---|---|---|
| 갯문 | 실란트 파손 | m | 30.00 | 1 | 실란트 노후화 | |

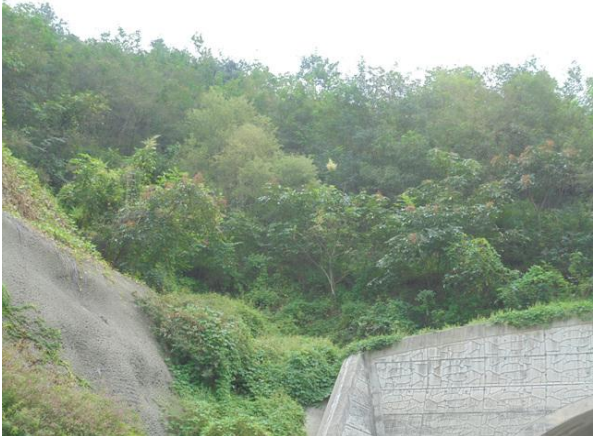
| 현 황 | 시점측 사면 상태양호 | 현 황 | 종점측 사면 상태양호 |

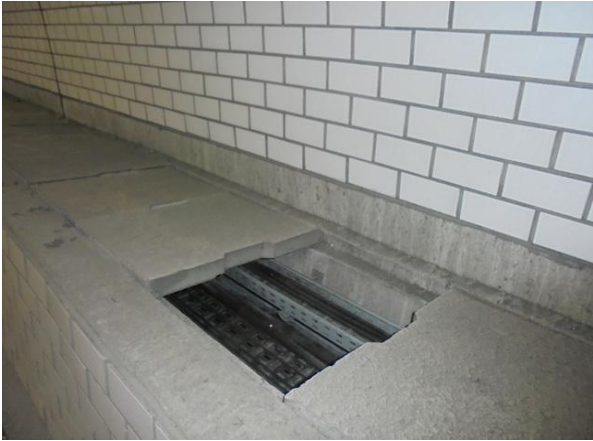
| 현 황 | S040 공동구 덮개탈락 | 현 황 | S129 공동구 덮개파손 |
| 원 인 | 인위적인 탈락 | 원 인 | 외부 충격 |

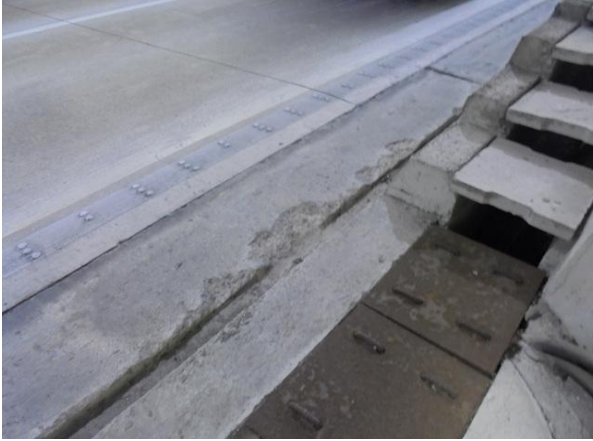
| 현 황 | S020 포장부 파손 | 현 황 | S044 고무패드 이탈 |
| 원 인 | 단부 충격, 시공미흡 | 원 인 | 패드 설치미흡 |

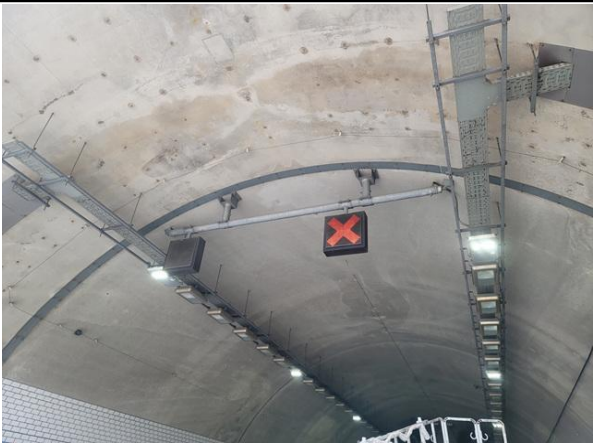
| 현 황 | 차량지시등 상태양호 | 현 황 | 소화시설 상태양호 |

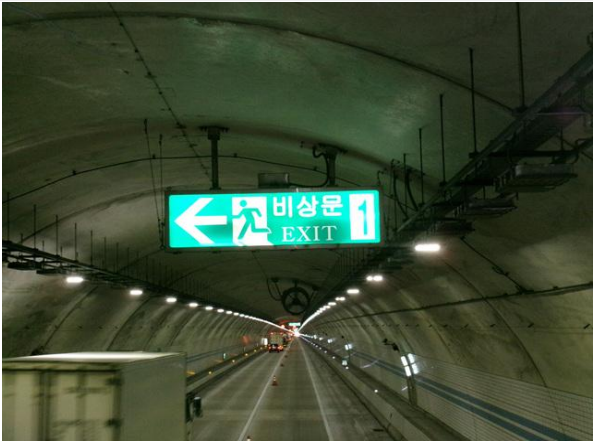
| 현 황 | 비상문 신호기 상태양호 | 현 황 | Jet-Fan 상태양호 |
