## **6. 효령터널(상주,영천)**

본 시설물은 대구광역시 군위군 효령면 중구리(상주영천고속도로 42.815~43.795km)에 위치한 터널로서 총 연장 960.0m(상주), 980.0m(영천), 폭 10.3m, 높이 6.47m로 시공되어 있다.

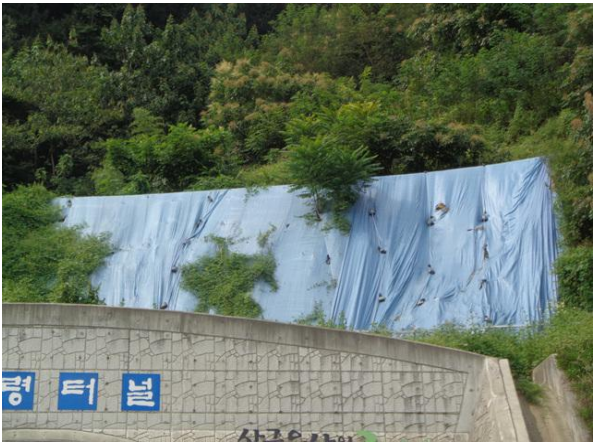
| 현 황 | 시점측 사면 식생마대 보수예정 | 현 황 | 중점측 사면 상태양호 |

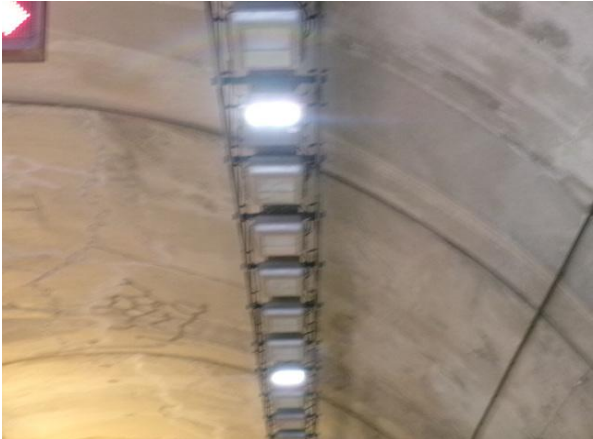
| 현 황 | 조명시설 상태양호 | 현 황 | 소화시설 상태양호 |

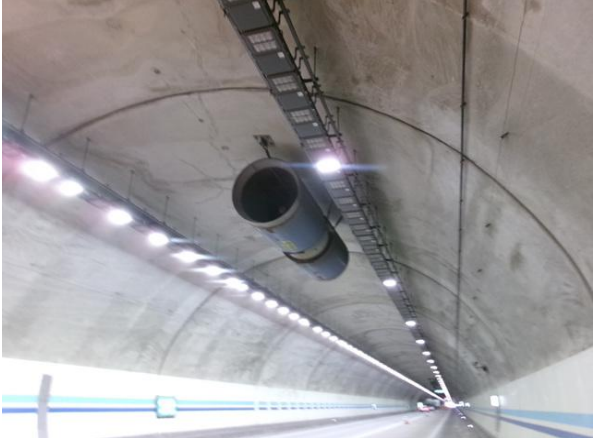
| 현 황 | 환기시설 상태양호 | 현 황 | 비상등 신호기 상태양호 |

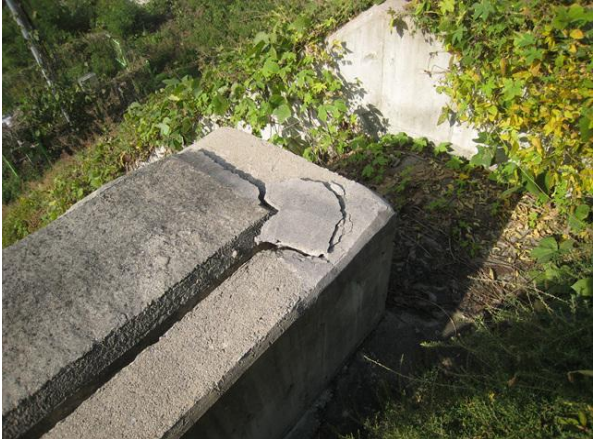
| 현 황 | 시점측 갯문 배수로 파손 | 현 황 | 종점측 갯문 백태 |
| 원 인 | 재료열화 | 원 인 | 우수유입 |

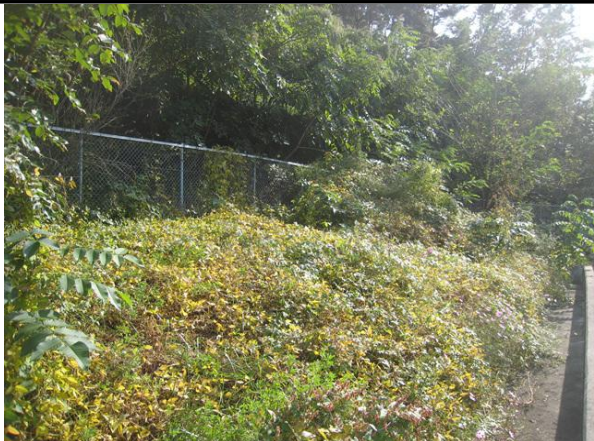
| 현 황 | 시점측 사면 상태양호 | 현 황 | 중점측 사면 상태양호 |

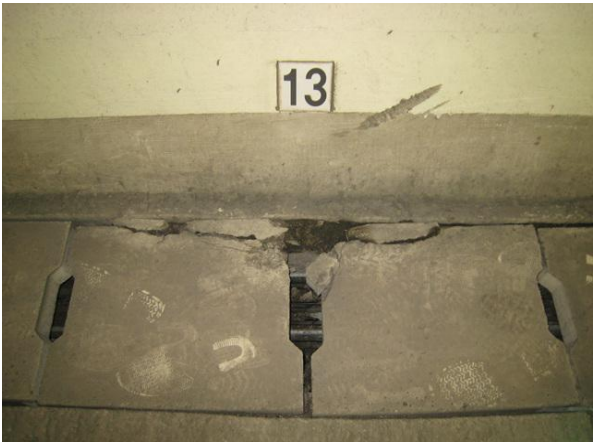
| 현 황 | S015 공동구 덮개 파손 | 현 황 | S060~61 공동구 파손 및 덮개 파손 |
| 원 인 | 공용중 외부충격 | 원 인 | 공용중 외부충격 |

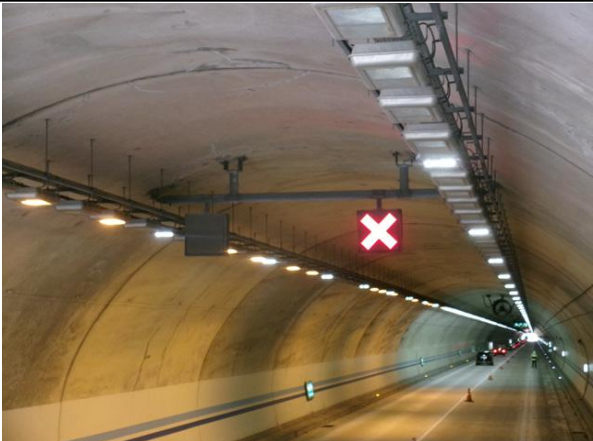
| 현 황 | 차량지시등 상태양호 | 현 황 | 소화시설 상태양호 |

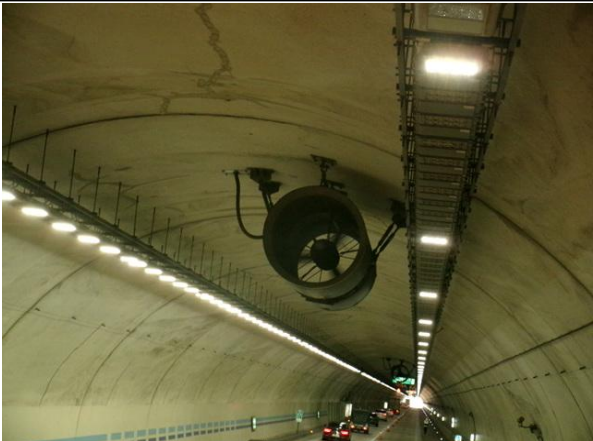
| 현 황 | 환기시설 상태양호 | 현 황 | 비상문 표지판 상태양호 |
