### 3. 용벽

## 01. 패널식 옹벽 01

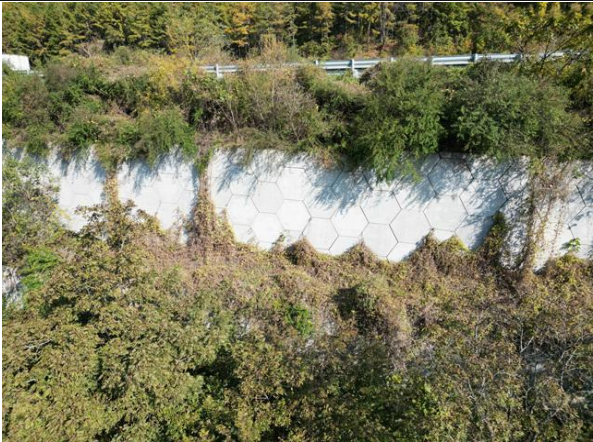
| 현 황 | • 상태양호 | 현 황 | • 상태양호 |

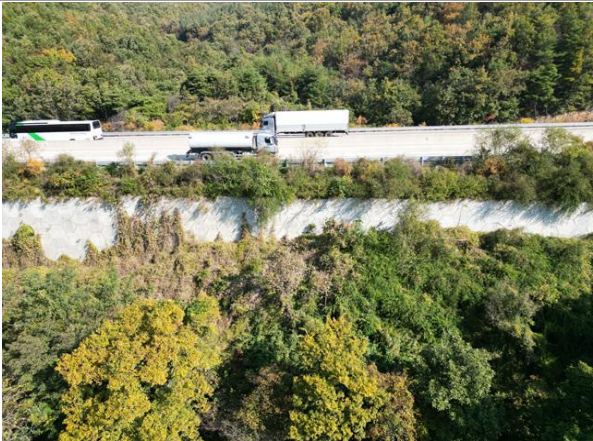
| 현 황 | • 상태양호 | 현 황 | • 상태양호 |

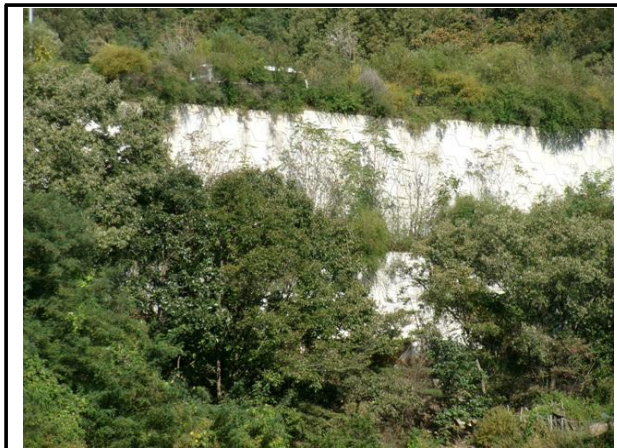
| 현 황 | • 상태양호 |

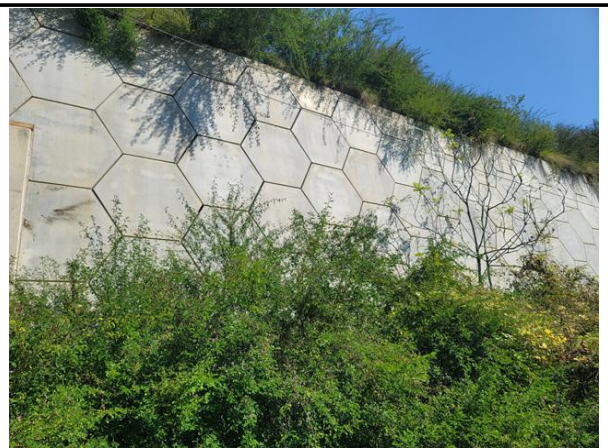
| 현 황 | • 상태양호 |

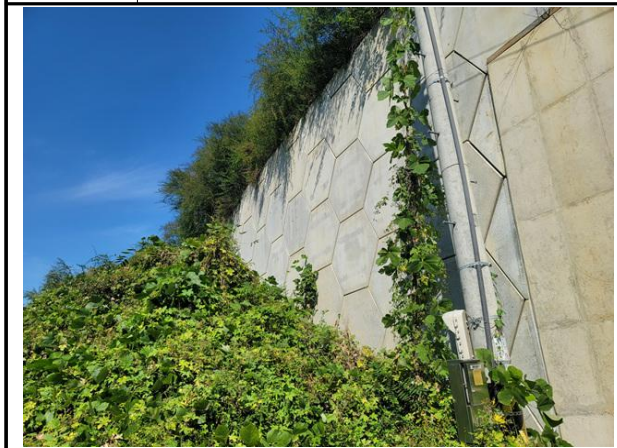
| 현 황 | • 상태양호 |

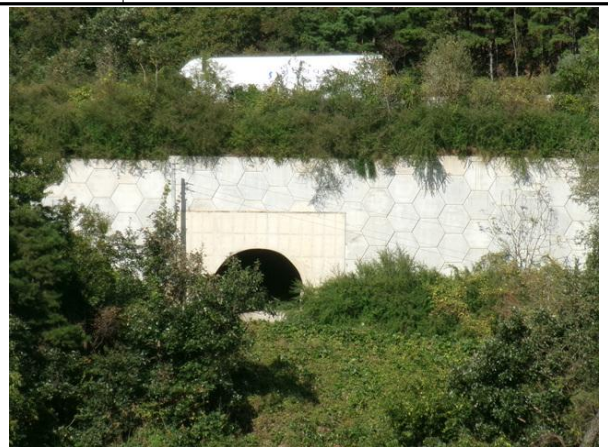
| 현 황 | • 상태양호 |

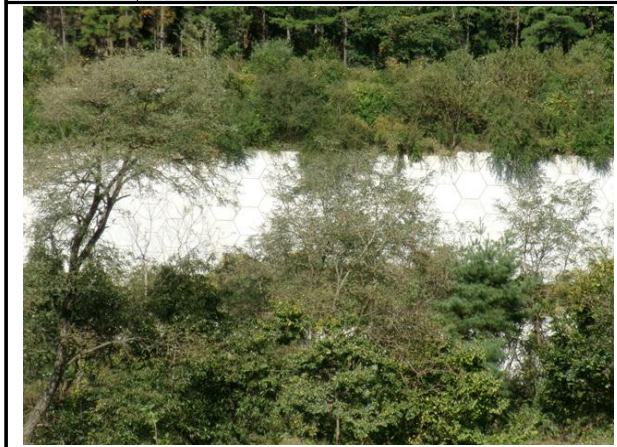
| 현 황 | • 상태양호 |

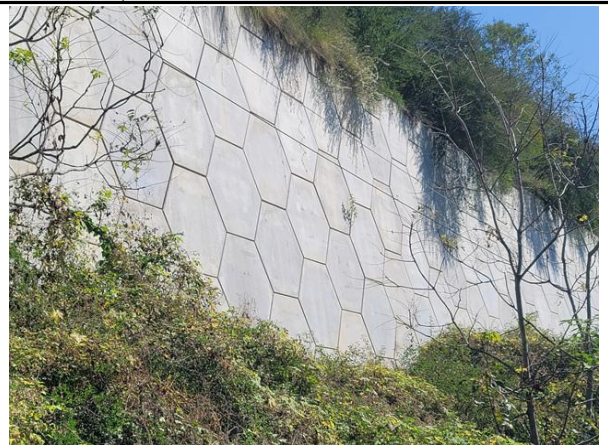
| 현 황 | • 상태양호 |

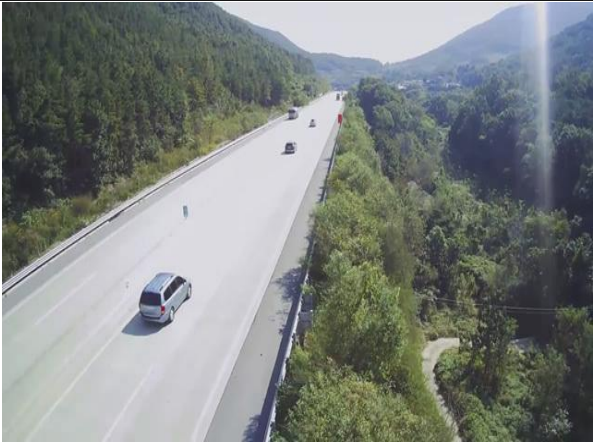
| 현 황 | • 상부 도로 상태양호 | 현 황 | • 상부 도로 상태양호 |

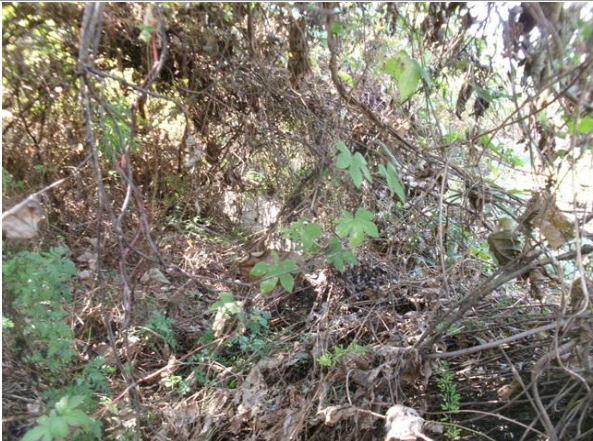
| 현 황 | • 배수시설 상태현황 | 현 황 | • 배수시설 상태현황 |

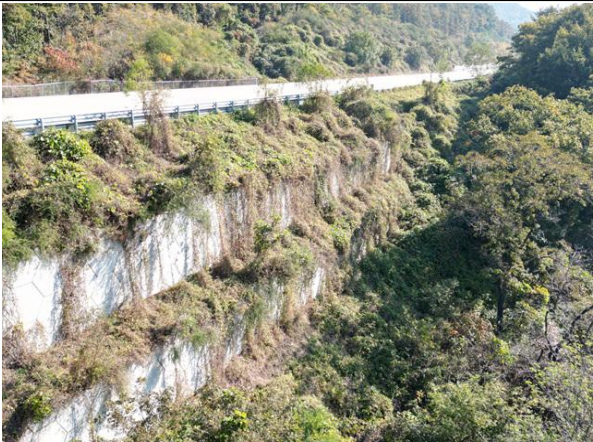
| 현 황 | • 상부 성토부 상태양호 | 현 황 | • 상부 성토부 상태양호 |

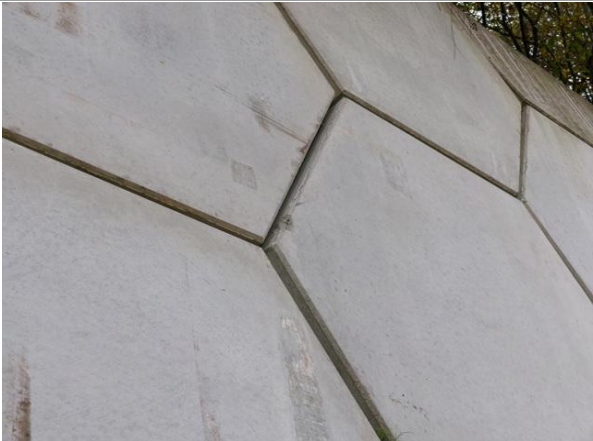
| 현 황 | • S2 판넬 파손(0.2x0.3) | 현 황 | • S2 판넬 파손(0.3x0.2) |
| 원 인 | • 공용기간 증가 | 원 인 | • 공용기간 증가 |

| 대 책 | • 단면보수 | 대 책 | • 단면보수 |

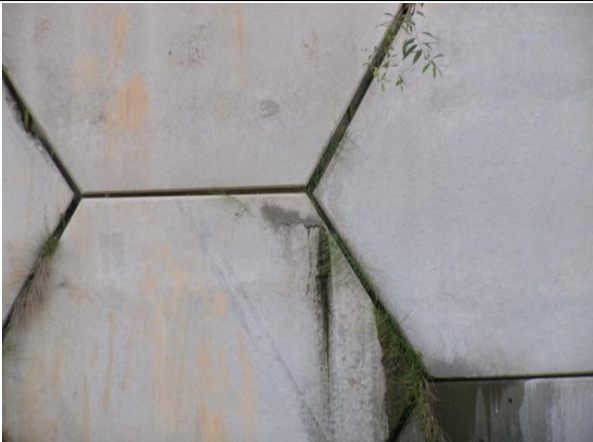
| 현 황 | • S3 판넬 파손(0.3x0.2) | 현 황 | • S3 판넬 파손(0.1x0.3) |
| 원 인 | • 공용기간 증가 | 원 인 | • 공용기간 증가 |

| 대 책 | • 단면보수 | 대 책 | • 단면보수 |

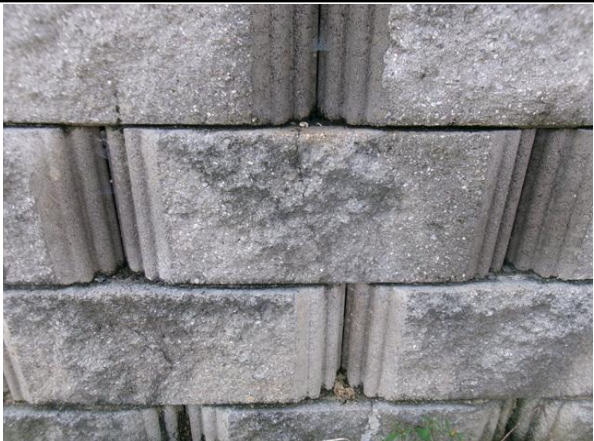
| 현 황 | • S1 블록 균열(2EA) | 현 황 | • S1 블록 균열(2EA) |
| 원 인 | • 공용기간 증가 등 | 원 인 | • 공용기간 증가 등 |

| 대 책 | • 표면처리 | 대 책 | • 표면처리 |

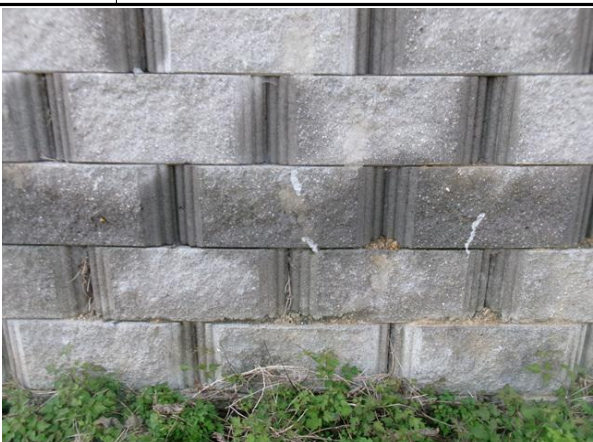
| 현 황 | • S7 블록 균열(1EA) | 현 황 | • S7 블록 균열(1EA) |
| 원 인 | • 공용기간 증가 등 | 원 인 | • 공용기간 증가 등 |

| 대 책 | • 표면처리 | 대 책 | • 표면처리 |

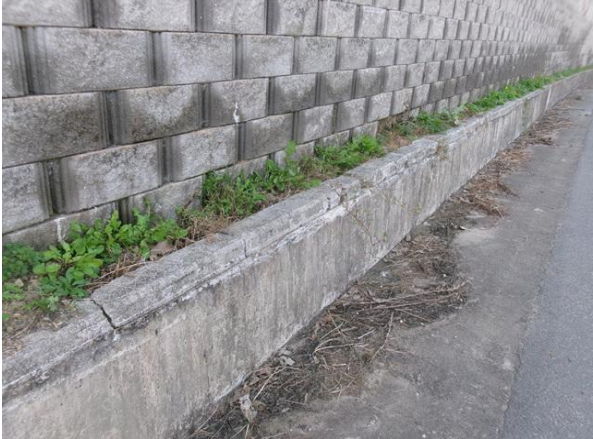
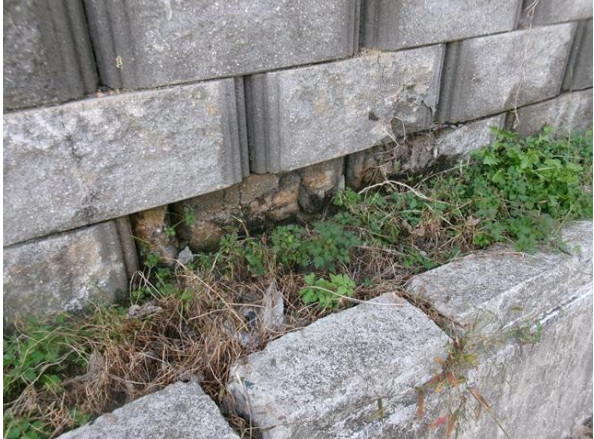
| 현황 | • S8 블록 파손(3EA) | 현황 | • S8 블록 파손(3EA) |
| 원인 | • 시공미흡, 공용기간 증가 등 | 원인 | • 시공미흡, 공용기간 증가 등 |

| 대책 | • 단면보수 | 대책 | • 단면보수 |

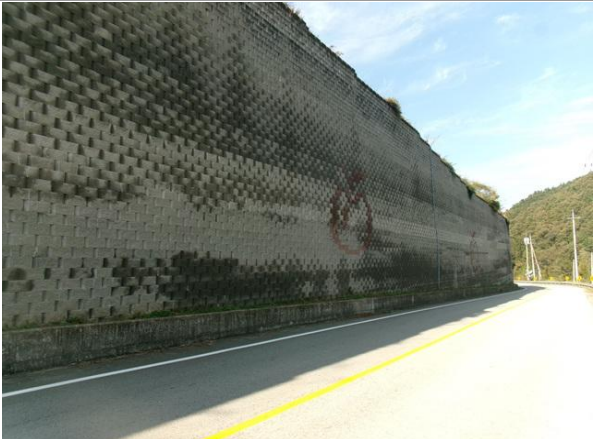
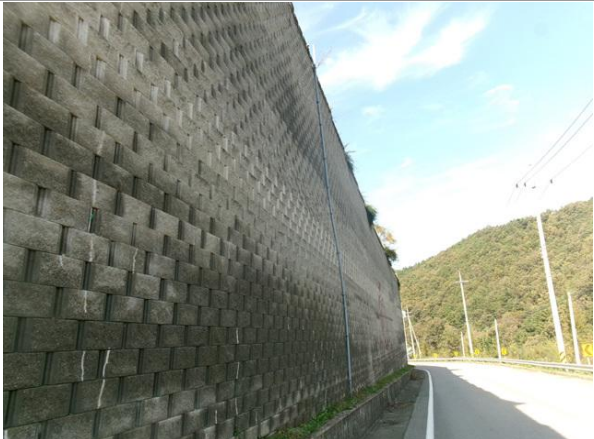
| 현황 | • S10 배부름(20.0x10.0) | 현황 | • S10 배부름(20.0x10.0) |
| 원인 | • 시공미흡 등 | 원인 | • 시공미흡 등 |

| 대책 | • 주의관찰 | 대책 | • 주의관찰 |

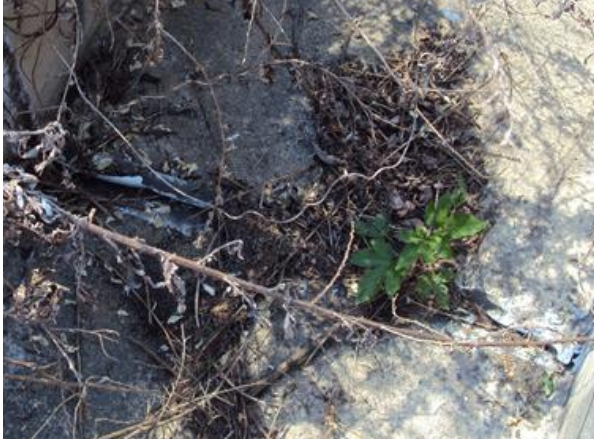
| 현황 | • S5 배수로 파손(0.1x0.5 x2EA) | 현황 | • S13 배수로 실란트 파손(L=1.0m) |
| 원인 | • 시공미흡 등 | 원인 | • 공용기간 증가, 열화 등 |

| 대책 | • 단면보수 | 대책 | • 실란트 재시공 |

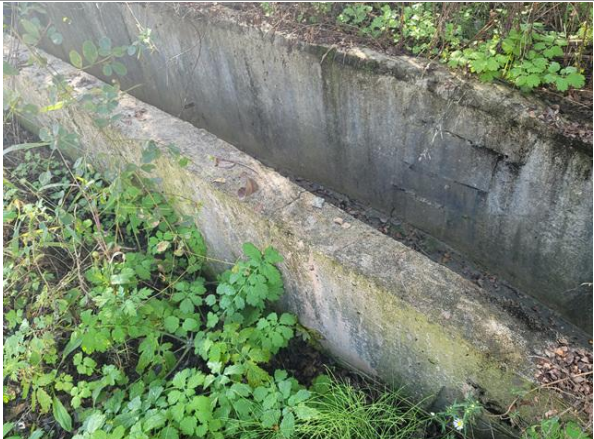
| 현황 | • S13 배수로 균열(Cw=0.2mm/L=0.5m) | 현황 | • S14 배수로 균열(Cw=0.3mm/L=1.5m) |
| 원인 | • 건조수축 등 | 원인 | • 건조수축 등 |

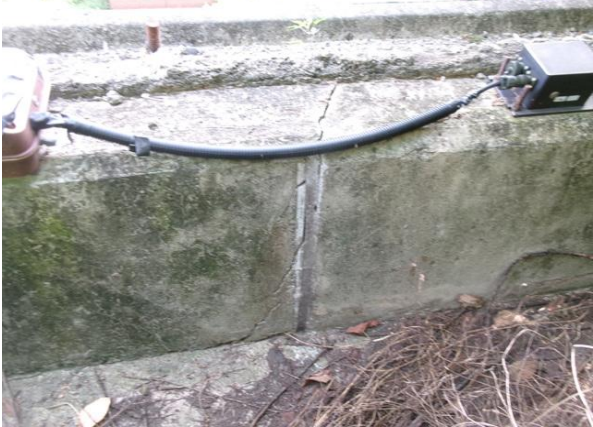
| 현 황 | • S4 배수로 들뜸 | 현 황 | • S4 배수로 들뜸 |
| 원 인 | • 시공미흡, 공용기간 증가 | 원 인 | • 시공미흡, 공용기간 증가 |

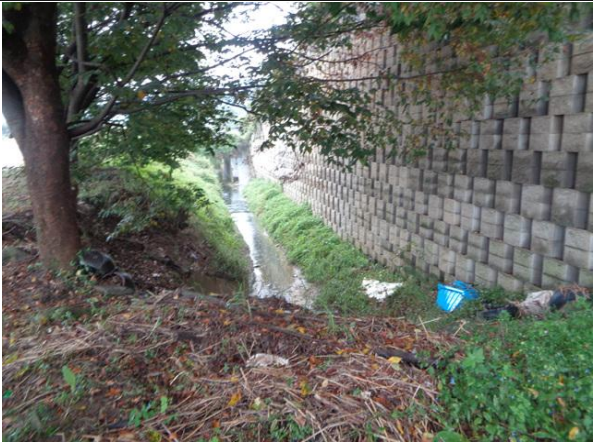
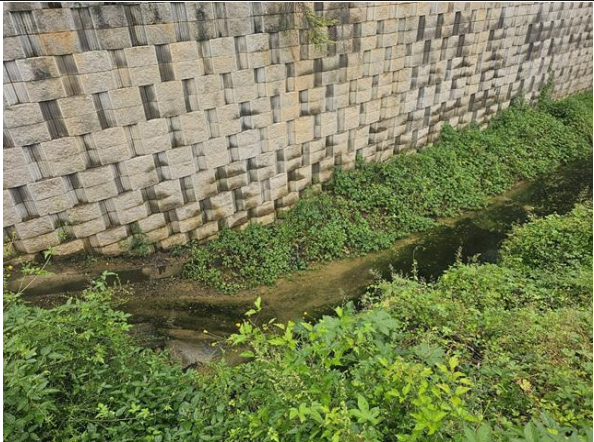
| 현황 | • 상태양호 | 현황 | • 상태양호 |

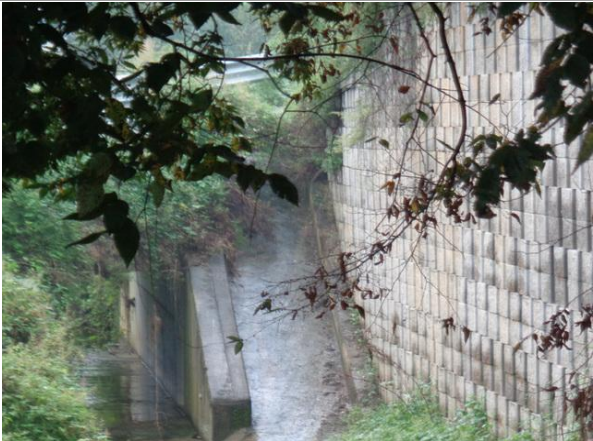
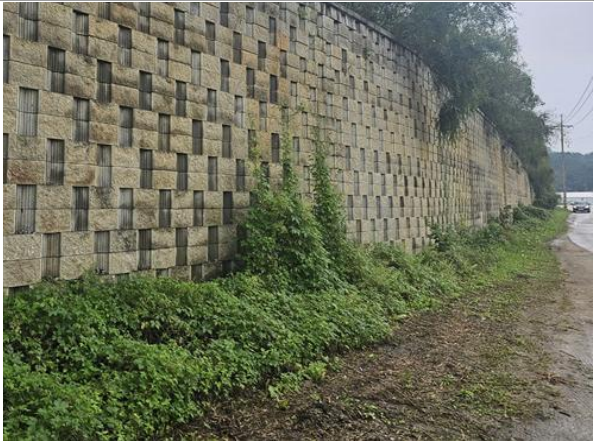
| 현황 | • 상태양호 | 현황 | • 상태양호 |

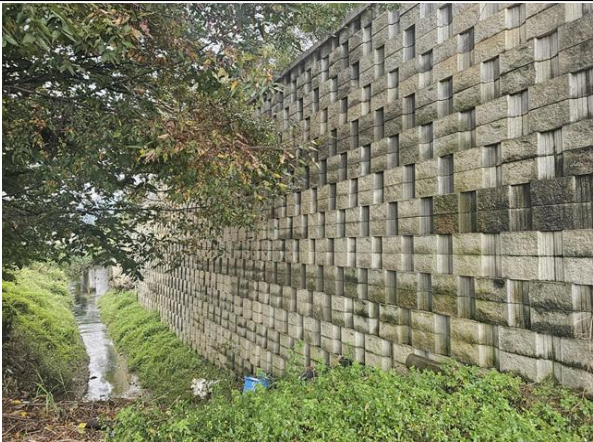
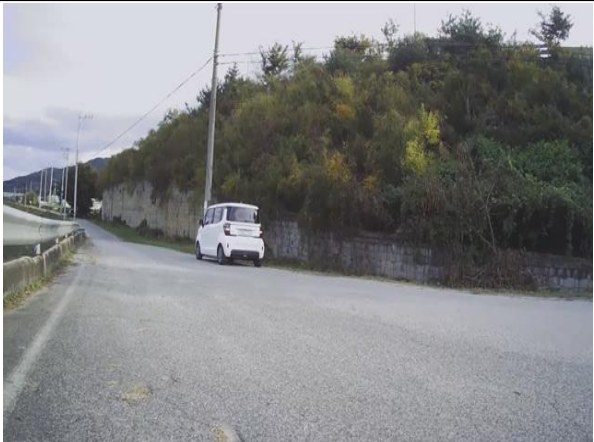
| 현황 | • 상태양호 | 현황 | • 하부 포장 도로 상태현황 |

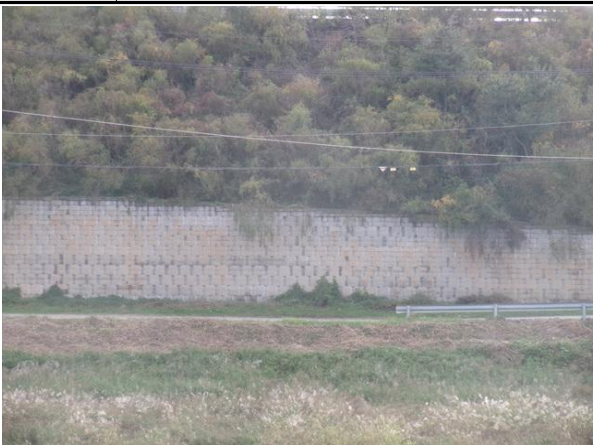
| 현황 | • 상태양호 | 현황 | • 상태양호 |

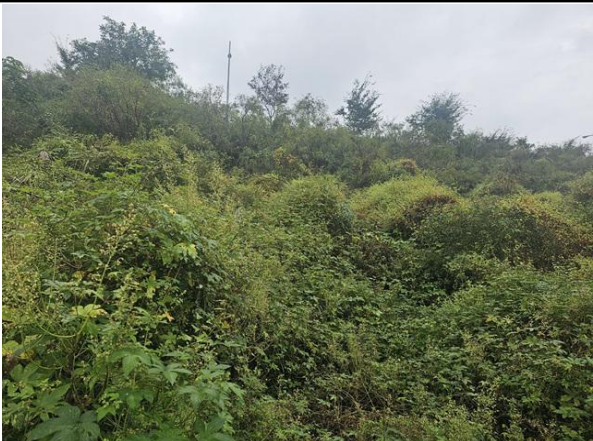
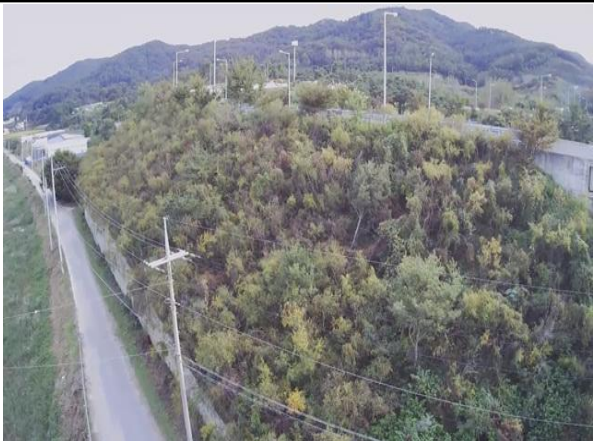
| 현 황 | • 상부 성토부 상태양호 | 현 황 | • 상부 성토부 상태양호 |

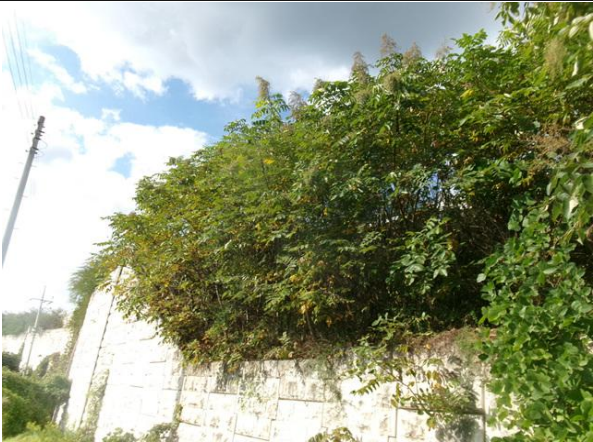
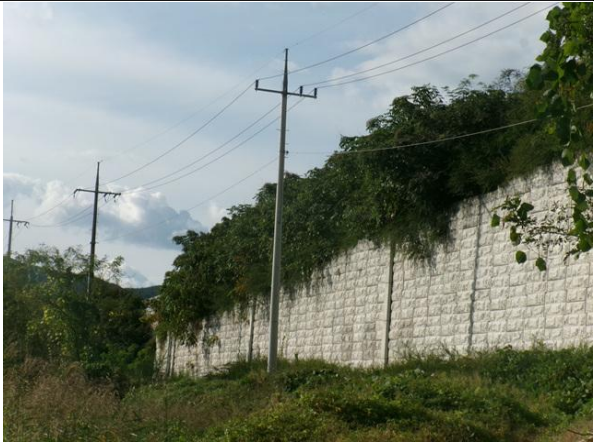
| 현황 | • 상부 성토부 상태양호 | 현황 | • 상부 성토부 상태양호 |

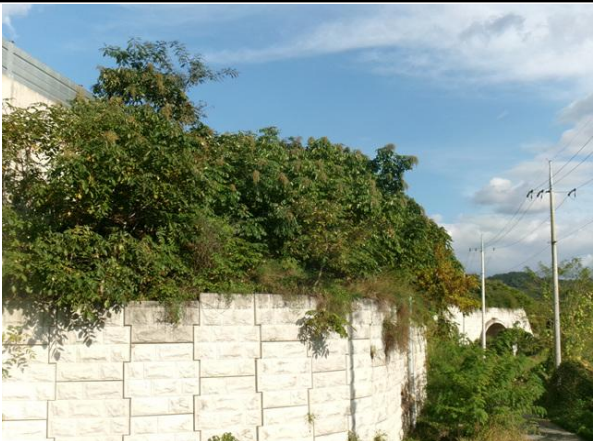
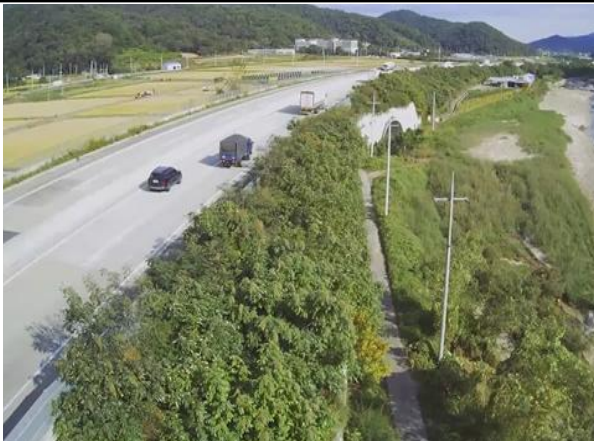
| 현황 | • 상부 성토부 상태양호 | 현황 | • 상부 성토부 상태양호 |

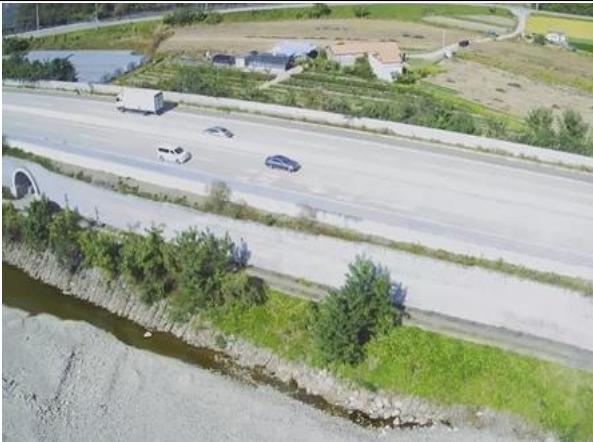
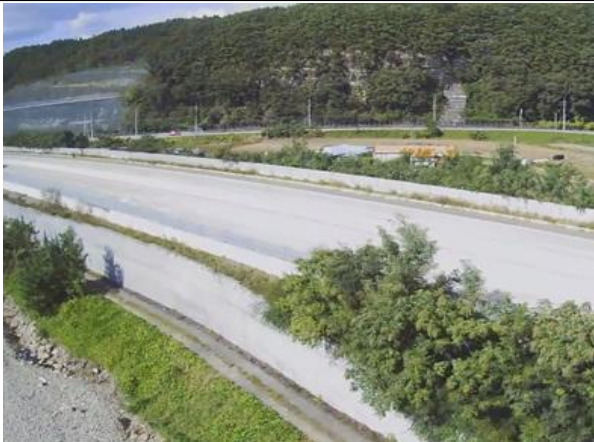
| 현 황 | • 상부 도로 포장 상태현황 | 현 황 | • 상부 도로 포장 상태현황 |

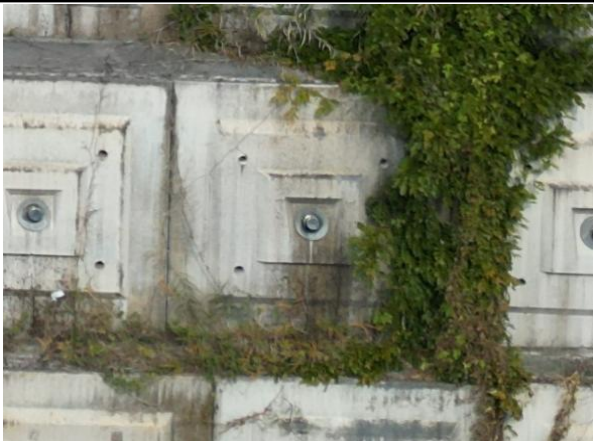
| 현 황 | • S3 판넬 파손(0.1x0.3) | 현 황 | • S3 앵커캡 누수흔적(누수) (1EA) |
| 원 인 | • 공용기간 증가, 시공미흡 등 | 원 인 | • 지표수 침투, 지하수위 상승으로 인한 누수 |

| 대 책 | • 단면보수 | 대 책 | • 주의관찰 |

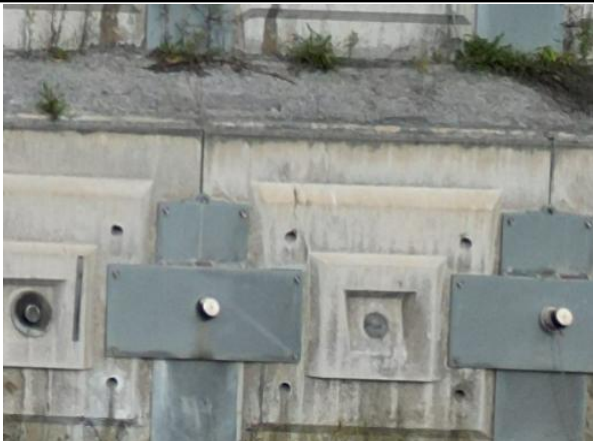
| 현 황 | • S5 판넬 균열(0.3mm미만) (L=1.0m) | 현 황 | • S5 판넬 균열(0.5mm이상) (L=1.0m) |
| 원 인 | • 건조수축, 공용기간 증가, 시공미흡 | 원 인 | • 절토사면으로 인한 상부하중 등 |

| 대 책 | • 표면처리 | 대 책 | • 주입보수 |

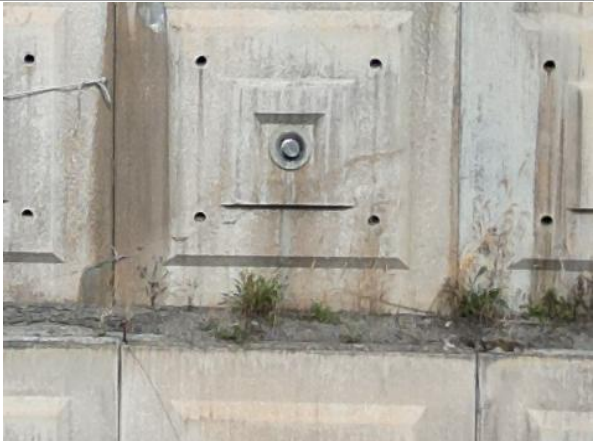
| 현 황 | • S6 판넬 파손(0.2x1.5) | 현 황 | • S6 판넬 균열(0.5mm이상) (L=2.0m) |
| 원 인 | • 공용기간 증가, 시공미흡 등 | 원 인 | • 절토사면으로 인한 상부하중 등 |

| 대 책 | • 단면보수 | 대 책 | • 주입보수 |

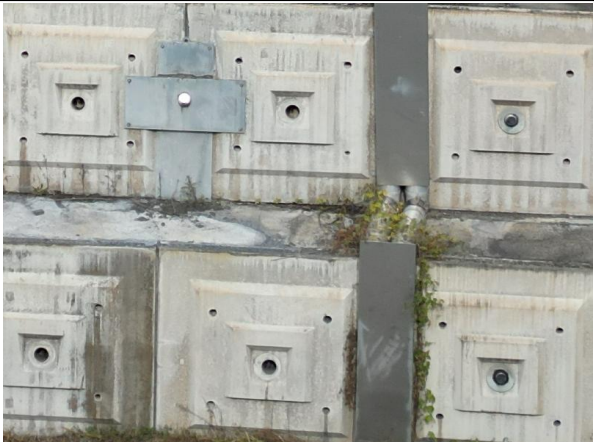
| 현 황 | • S6 판넬 파손(0.2x1.5) | 현 황 | • S7 앵커캡 탈락(3EA) |
| 원 인 | • 공용기간 증가, 시공미흡 등 | 원 인 | • 절토사면으로 인한 상부하중 등 |

| 대 책 | • 단면보수 | 대 책 | • 주입보수 |

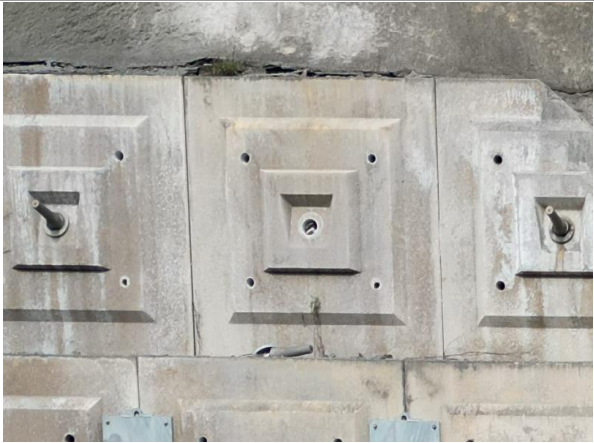
| 현 황 | • S9 앵커캡 탈락(1EA) | 현 황 | • S10 앵커캡 탈락(4EA) |
| 원 인 | • 절토사면으로 인한 상부하중 등 | 원 인 | • 절토사면으로 인한 상부하중 등 |

| 대 책 | • 주입보수 | 대 책 | • 주입보수 |

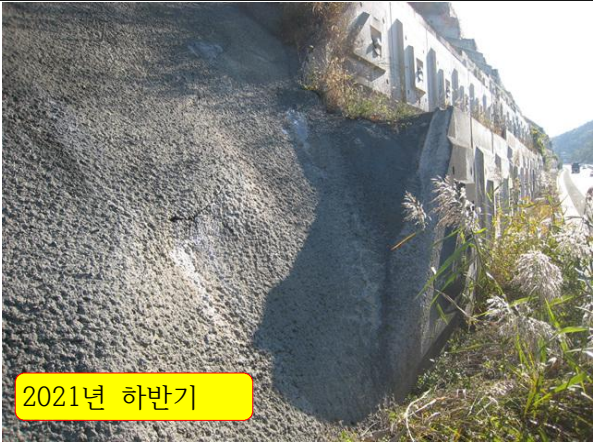
| 현 황 | • S1 옹크리트 내부 토사유실(현재양호) | 현 황 | • S1 옹크리트 내부 토사유실(현재양호) |
| 원 인 | • 옹크리트 마감불량 | 원 인 | • 옹크리트 마감불량 |

| 대 책 | • 단면보수 | 대 책 | • 단면보수 |

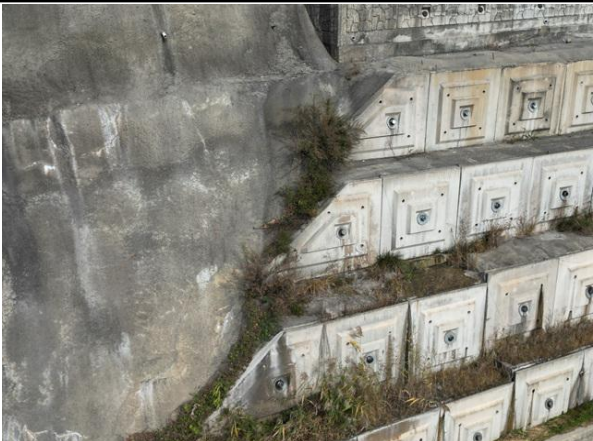
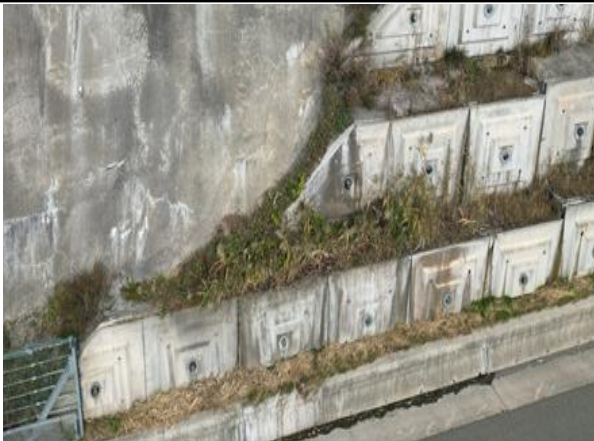
| 현 황 | • S1 옹크리트 파손(9.0x1.0) | 현 황 | • S1 옹크리트 파손(10.0x0.5) |
| 원 인 | • 절토사면으로 인한 상부하중 | 원 인 | • 절토사면으로 인한 상부하중 |

| 대 책 | • 단면보수 | 대 책 | • 단면보수 |

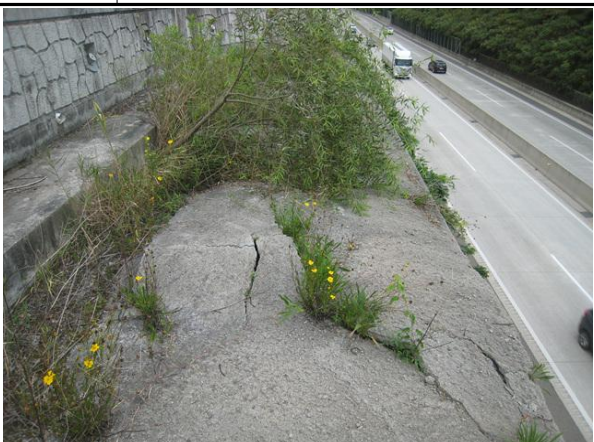
| 현 황 | • S2 옹크리트 파손(11.0x0.5) | 현 황 | • S3 옹크리트 파손(20.0x2.5) |
| 원 인 | • 절토사면으로 인한 상부하중 | 원 인 | • 절토사면으로 인한 상부하중 |

| 대 책 | • 단면보수 | 대 책 | • 단면보수 |

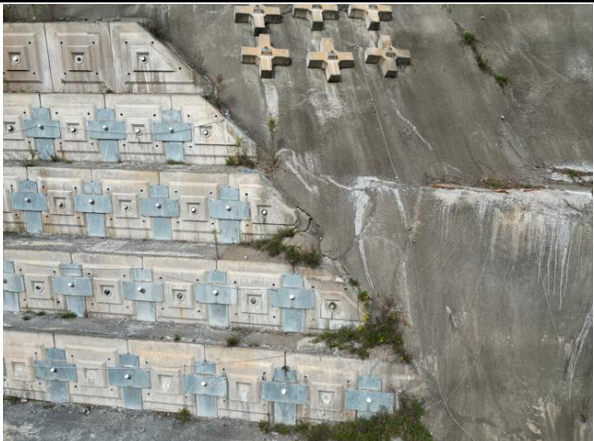
| 현 황 | • S5 슛크리트 파손(14.0x1.0) | 현 황 | • S6 슛크리트 파손(3.0x2.0) |
| 원 인 | • 절토사면으로 인한 상부하중 | 원 인 | • 절토사면으로 인한 상부하중 |

| 대 책 | • 단면보수 | 대 책 | • 단면보수 |

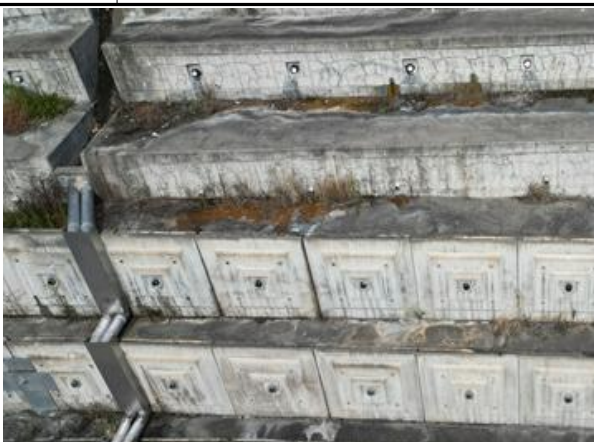
| 현 황 | • S6 슛크리트 파손(3.0x1.0) | 현 황 | • S7 슛크리트 파손(5.0x0.5) |
| 원 인 | • 절토사면으로 인한 상부하중 | 원 인 | • 절토사면으로 인한 상부하중 |

| 대 책 | • 단면보수 | 대 책 | • 단면보수 |

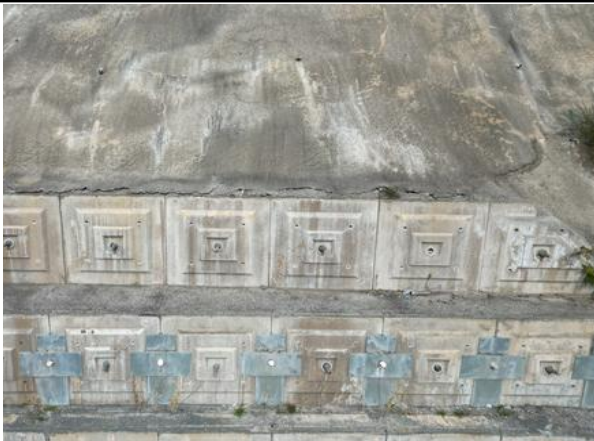
| 현 황 | • S9 슛크리트 파손(4.5x0.5) | 현 황 | • S10 슛크리트 파손(4.5x0.5) |
| 원 인 | • 절토사면으로 인한 상부하중 | 원 인 | • 절토사면으로 인한 상부하중 |

| 대 책 | • 단면보수 | 대 책 | • 단면보수 |

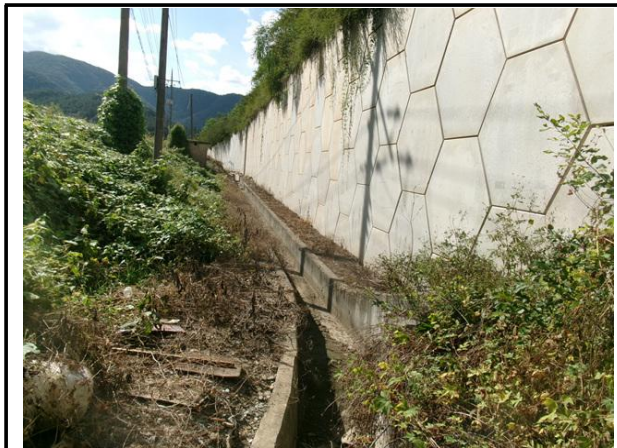
| 현황 | • 상태양호 |

| 대책 | • - |

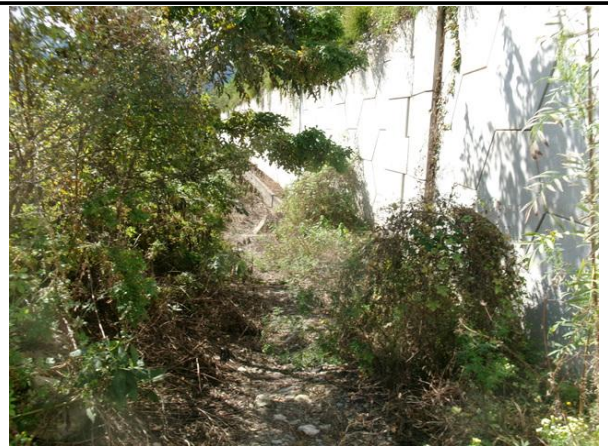
| 현황 | • 상태양호 |

| 대책 | • - |

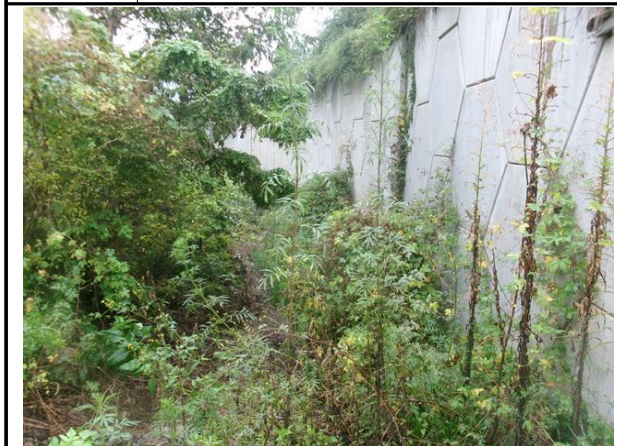
| 현황 | • 상태양호 |

| 대책 | • - |

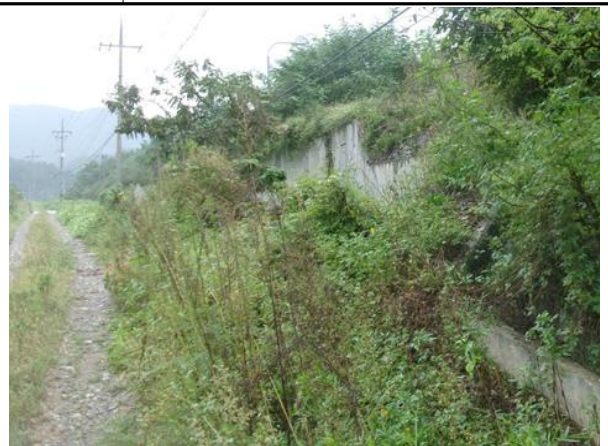
| 현황 | • 상태양호 |

| 대책 | • - |

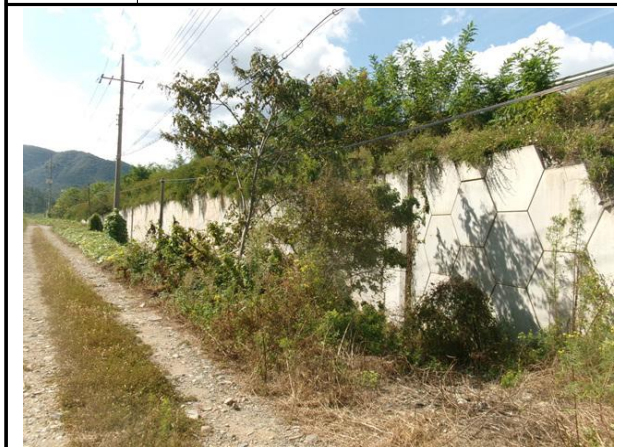
| 현황 | • 상태양호 |

| 대책 | • - |

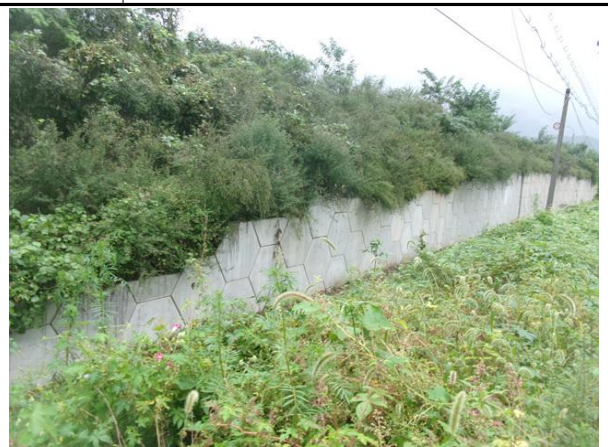
| 현황 | • 상태양호 |

| 대책 | • - |

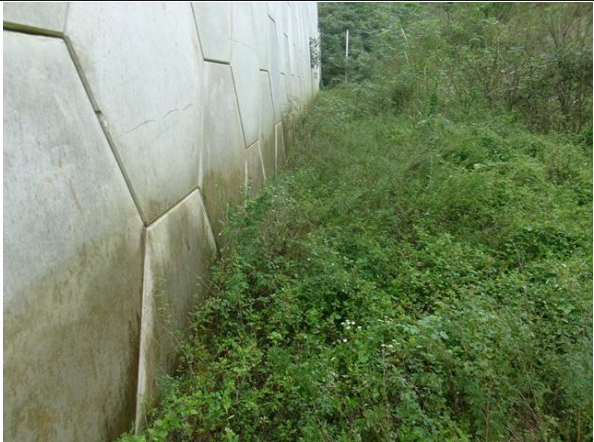
| 현황 | • 상태양호 | 현황 | • 상태양호 |

| 대책 | • - | 대책 | • - |

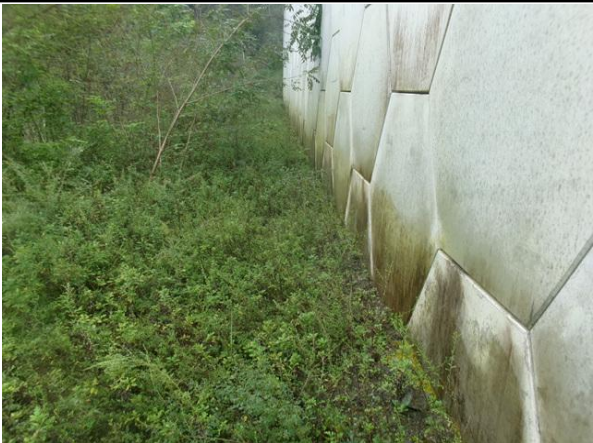
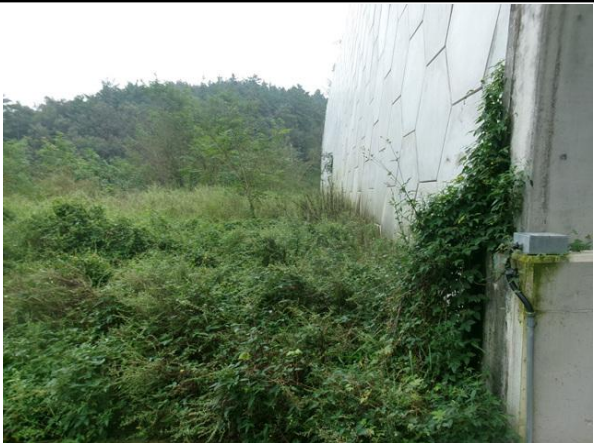
| 현황 | • 상태양호 | 현황 | • 상태양호 |

| 대책 | • - | 대책 | • - |

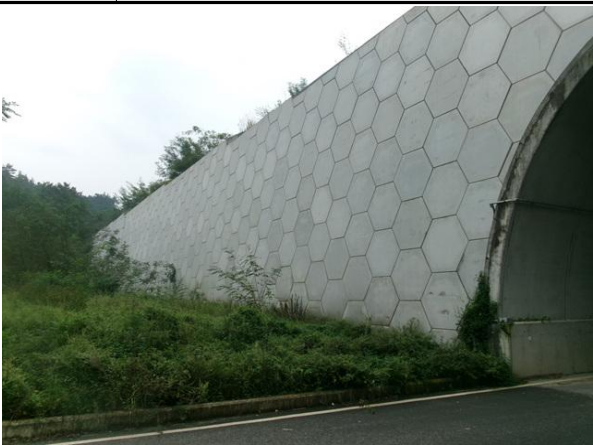
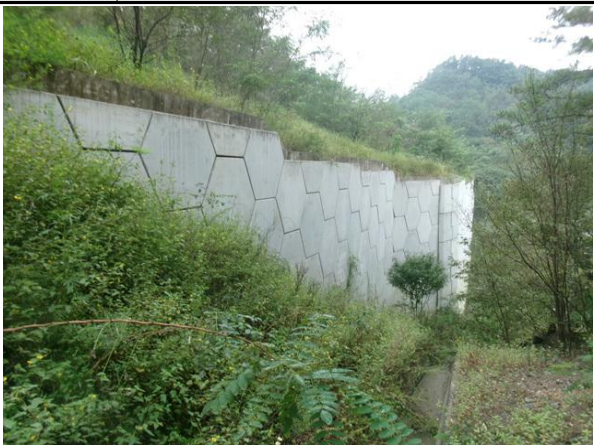
| 현황 | • 상태양호 | 현황 | • 상태양호 |

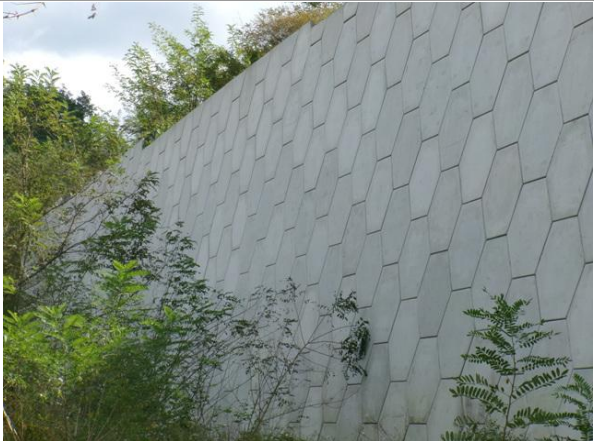
| 현 황 | • 상태양호 | 현 황 | • 상태양호 |

| 대 책 | • - | 대 책 | • - |

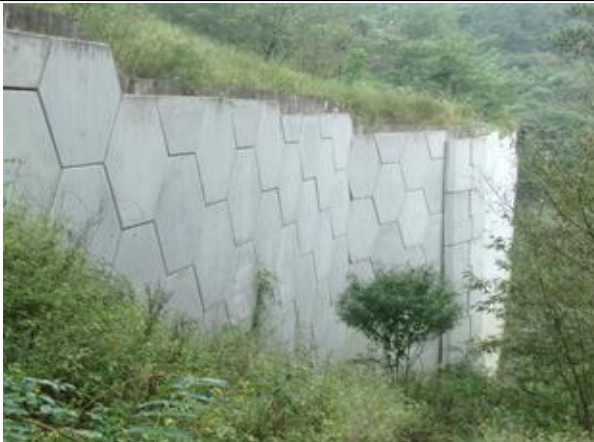
| 현 황 | • 상태양호 | 현 황 | • 상태양호 |

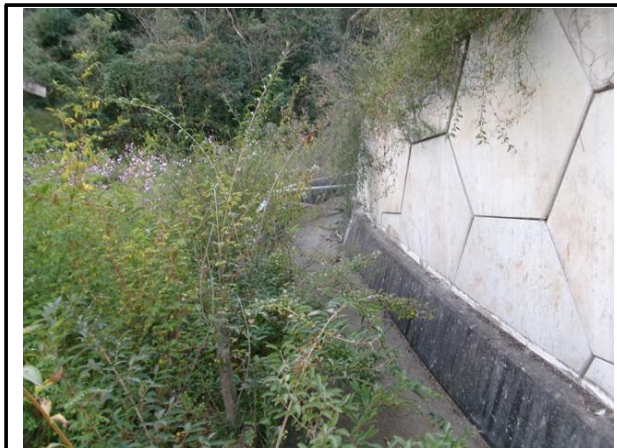
| 현황 | • 상태양호 |

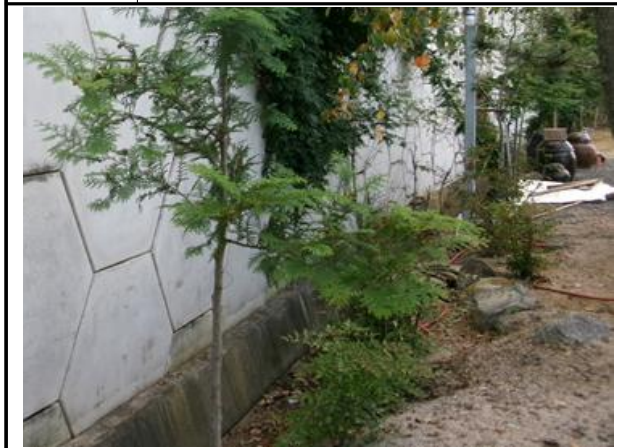
| 현황 | • 상태양호 |

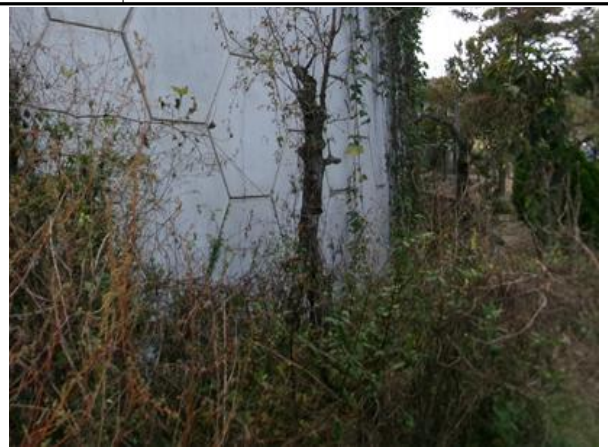
| 현황 | • 상태양호 |

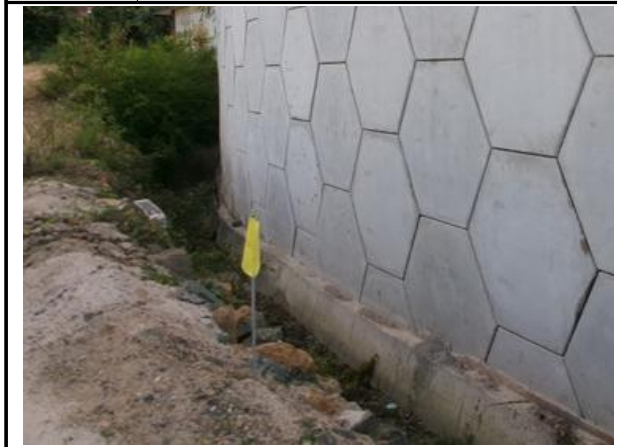
| 현황 | • 상태양호 |

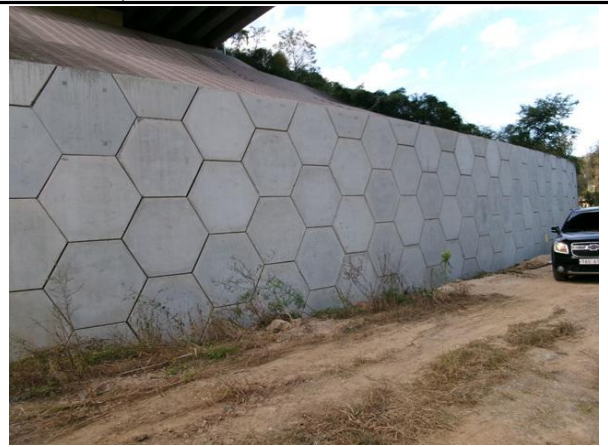
| 현황 | • 상태양호 |

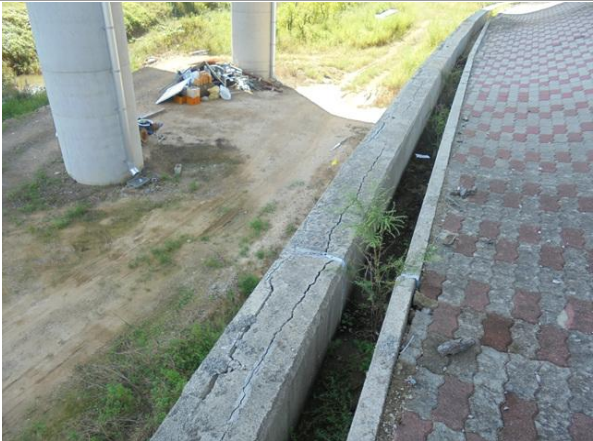
| 현 황 | • S4 상부 들뜸(0.2x18.0) | 현 황 | • S5 상부 들뜸(0.3x20.0) |
| 원 인 | • 시공미흡 등 | 원 인 | • 시공미흡 등 |

| 대 책 | • 단면보수 후 주의관찰 | 대 책 | • 단면보수 후 주의관찰 |

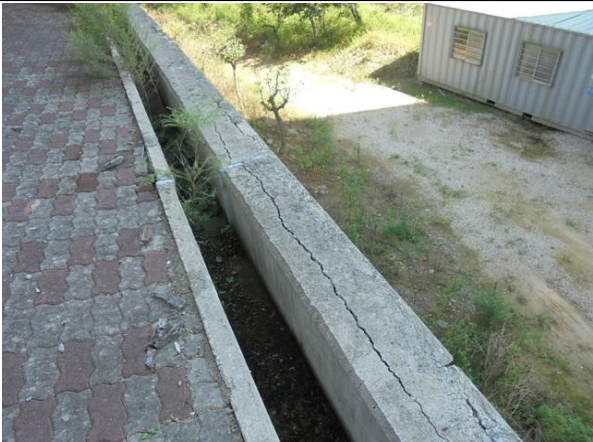
| 현 황 | • S6 상부 들뜸(0.2x5.0) | 현 황 | • S5 판넬 기울음(1EA) |
| 원 인 | • 시공미흡 등 | 원 인 | • 시공미흡 등 |

| 대 책 | • 단면보수 후 주의관찰 | 대 책 | • 주의관찰 |

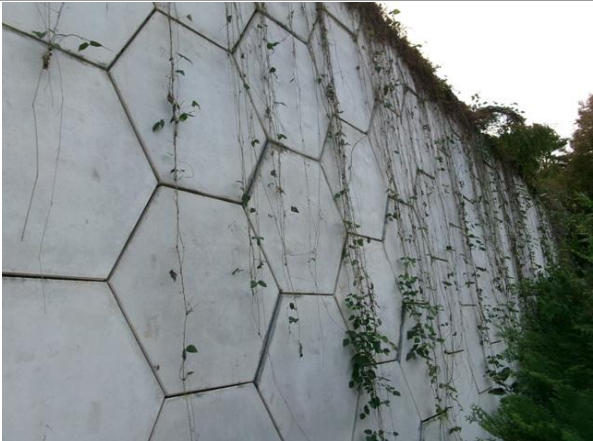
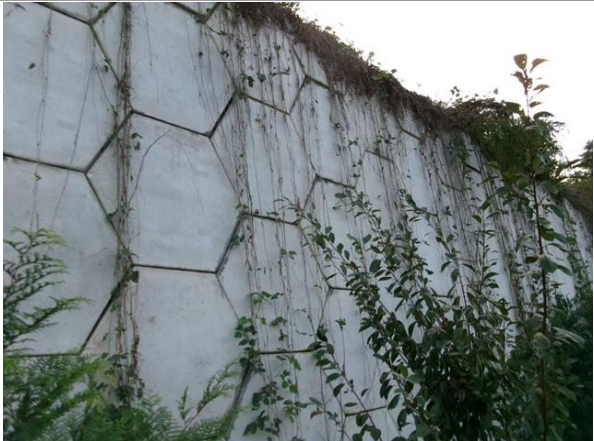
| 현 황 | • S9 배부름(20.0x5.0) | 현 황 | • S9 배부름(20.0x5.0) |
| 원 인 | • 시공미흡 등 | 원 인 | • 시공미흡 등 |

| 대 책 | • 주의관찰 | 대 책 | • 주의관찰 |

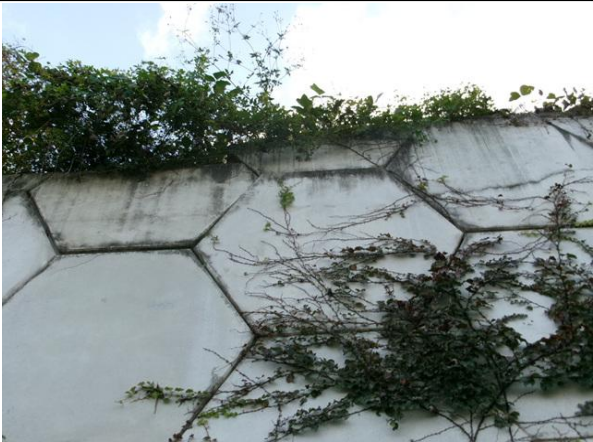
| 현 황 | • S9 배부름(20.0x5.0) | 현 황 | • S10 판넬 파손(0.2x0.3) |
| 원 인 | • 시공미흡 등 | 원 인 | • 외부충격 |

| 대 책 | • 주의관찰 | 대 책 | • 단면보수 |

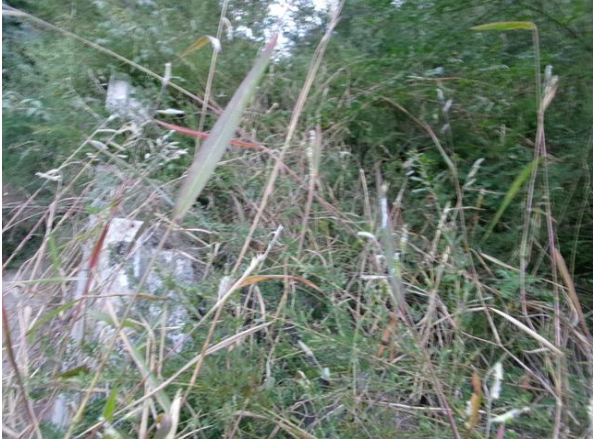
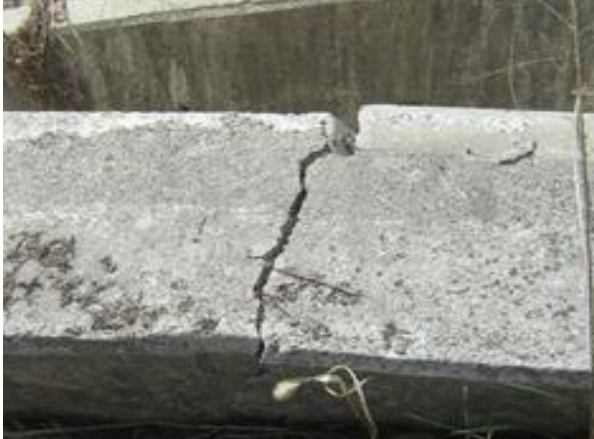
| 현 황 | • S1 배수로 파손(0.1x0.3) | 현 황 | • S1 배수로 파손(0.1x0.3) |
| 원 인 | • 건조수축, 거푸집 조기탈거 등 | 원 인 | • 건조수축, 거푸집 조기탈거 등 |

| 대 책 | • 단면보수 | 대 책 | • 단면보수 |

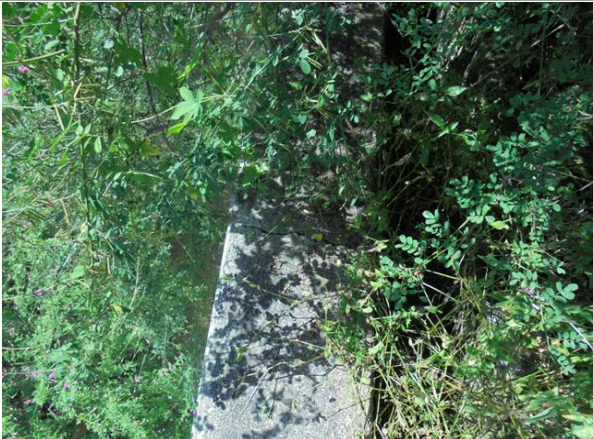
| 현 황 | • S2 배수로 파손(0.2x0.3) | 현 황 | • S3 배수로 균열(0.5mm이상) (L=1.0m) |
| 원 인 | • 건조수축, 거푸집 조기탈거 등 | 원 인 | • 건조수축, 거푸집 조기탈거 등 |

| 대 책 | • 단면보수 | 대 책 | • 단면보수 |

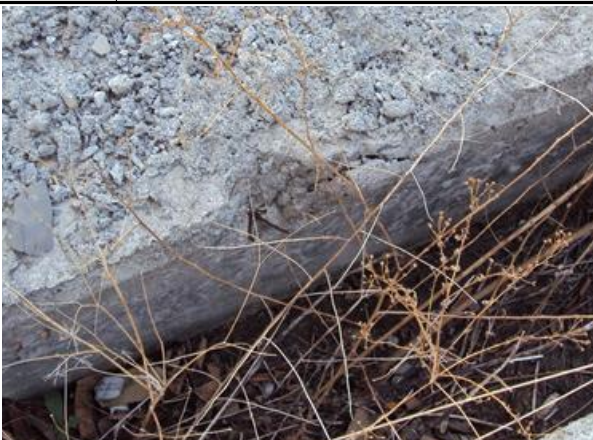
| 현 황 | • S3 배수로 파손(0.1x0.2) | 현 황 | • S3 배수로 파손(0.3x0.5) |
| 원 인 | • 건조수축, 거푸집 조기탈거 등 | 원 인 | • 건조수축, 거푸집 조기탈거 등 |

| 대 책 | • 단면보수 | 대 책 | • 단면보수 |

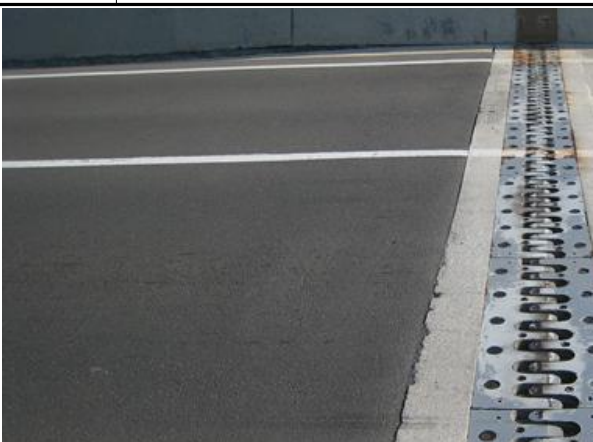
| 현 황 | • 상부 도로 포장 상태현황(영천방향) | 현 황 | • 상부 도로 포장 상태현황(상주방향) |

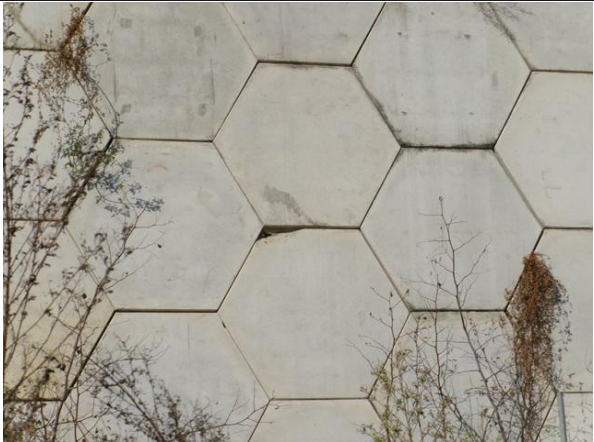
| 현 황 | • S1 판넬 파손(0.2x0.2) | 현 황 | • S1 판넬 파손(0.3x0.3) |
| 원 인 | • 시공미흡, 외부충격 등 | 원 인 | • 시공미흡, 외부충격 등 |

| 대 책 | • 단면보수 | 대 책 | • 단면보수 |

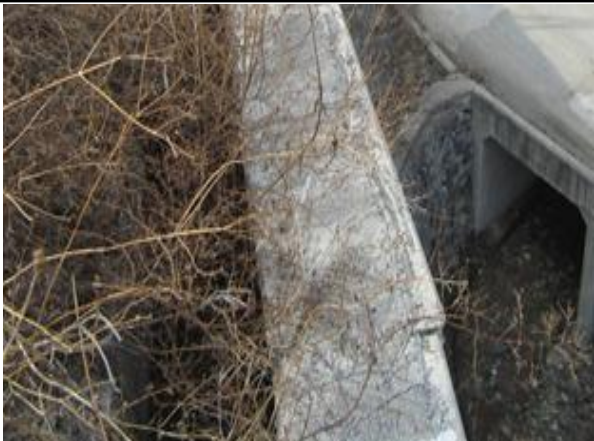
| 현 황 | • S1 판넬 파손(0.2x0.2) | 현 황 | • S7 상부 들뜸(0.1x3.0) |
| 원 인 | • 시공미흡, 외부충격 등 | 원 인 | • 시공미흡, 외부충격 등 |

| 대 책 | • 단면보수 | 대 책 | • 단면보수 |

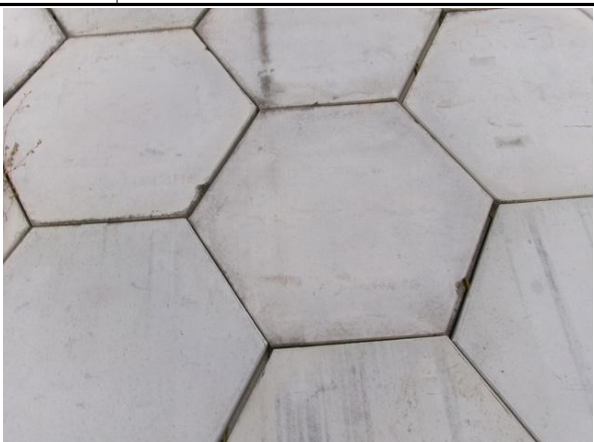
| 현 황 | • S8 상부 들뜸(0.1x7.0) | 현 황 | • S9 판넬 파손(0.2x0.2 x2EA) |
| 원 인 | • 시공미흡, 외부충격 등 | 원 인 | • 시공미흡, 외부충격 등 |

| 대 책 | • 단면보수 | 대 책 | • 단면보수 |

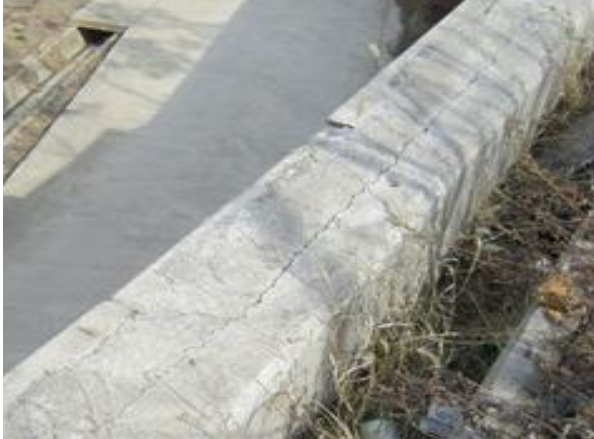
| 현 황 | • S7 상부 들뜸(0.1x3.0) | 현 황 | • S8 상부 들뜸(0.1x7.0) |
| 원 인 | • 시공미흡, 외부충격 등 | 원 인 | • 시공미흡, 외부충격 등 |

| 대 책 | • 단면보수 | 대 책 | • 단면보수 |
