### 3. 용벽

## 01. 패널식 옹벽 01

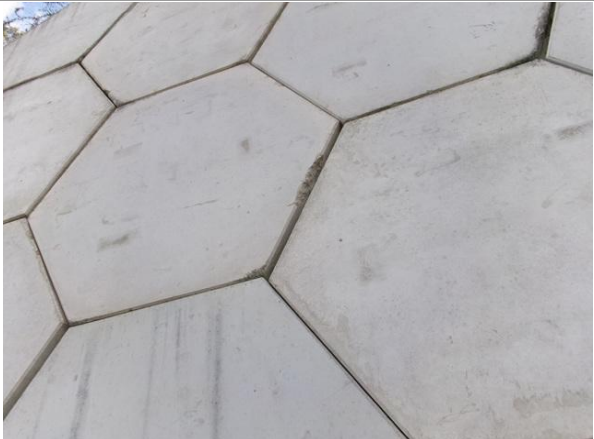
| 현 황 | • S9 판넬 파손(0.3x0.2) | 현 황 | • S9 판넬 파손(0.1x0.5) |
| 원 인 | • 시공미흡, 외부충격 등 | 원 인 | • 시공미흡, 외부충격 등 |

| 대 책 | • 단면보수 | 대 책 | • 단면보수 |

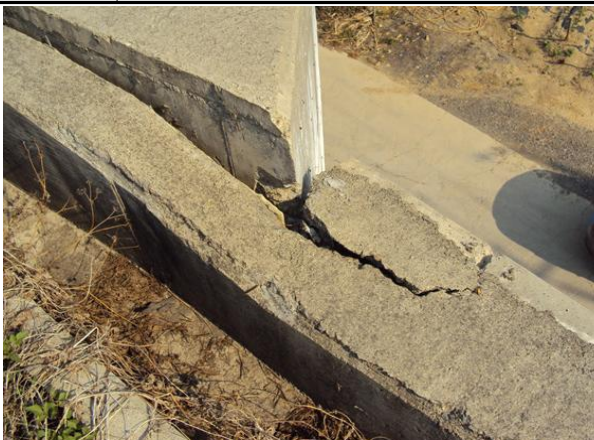
| 현 황 | • S9 판넬 파손(0.2x0.5) | 현 황 | • S10 상부 파손(0.2x0.3) |
| 원 인 | • 시공미흡, 외부충격 등 | 원 인 | • 시공미흡, 외부충격 등 |

| 대 책 | • 단면보수 | 대 책 | • 단면보수 |

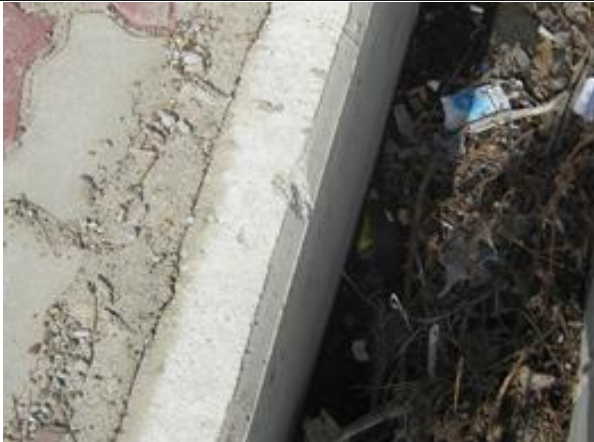
| 현 황 | • S3 배수로 파손(0.1x1.0) | 현 황 | • S4 배수로 파손(0.1x0.1) |
| 원 인 | • 거푸집 조기탈거, 시공미흡 등 | 원 인 | • 시공미흡, 외부충격 등 |

| 대 책 | • 단면보수 | 대 책 | • 단면보수 |

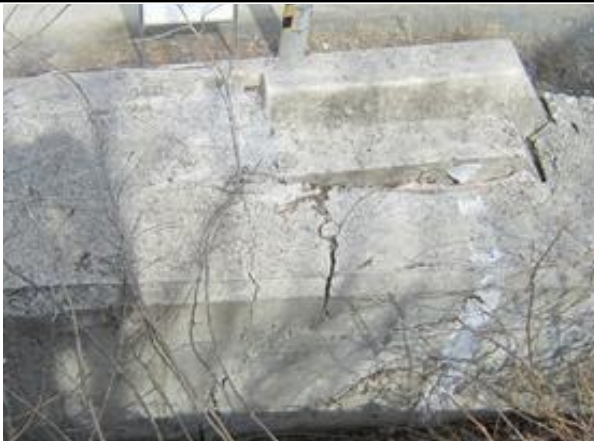
| 현 황 | • S4 배수로 균열(Cw=0.3mm이상) | 현 황 | • S5 배수로 이격(L=1.0m) |
| 원 인 | • 건조수축 및 거푸집 조기탈거 등 | 원 인 | • 건조수축 및 거푸집 조기탈거 등 |

| 대 책 | • 주입보수 | 대 책 | • 단면보수 |

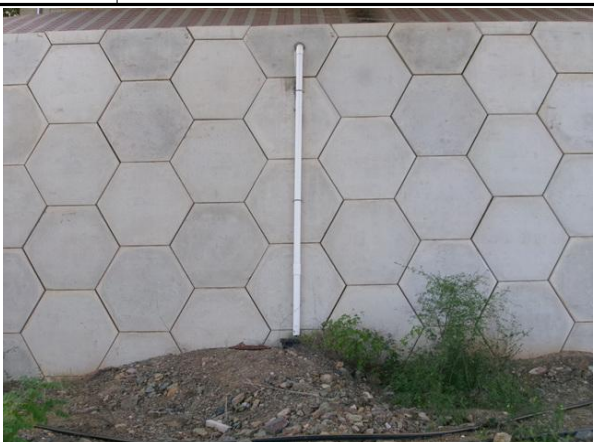
| 현 황 | • S8 배수로 균열(Cw=0.3mm미만) | 현 황 | • 전면부 배수관 상태현황 |

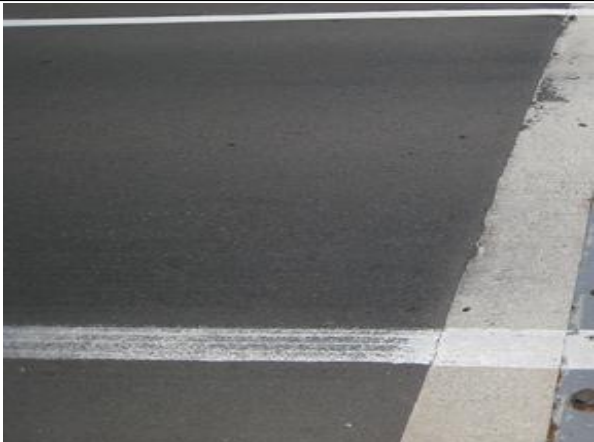
| 현 황 | • 상부 도로 포장 상태현황(상주방향) | 현 황 | • 상부 도로 포장 상태현황(영천방향) |
