## 2. 자작1교(하)－청평방향

## 2. 자작1교(하)

본 시설물은 국도37호선상의 경기도 가평군 상면 읍길리에 위치한 2중 도로교량으로서, 총 연장 150.0m, 폭 10.5m로 시공되었으며, 2010년 12월에 준공되어 약 13년이 경과된 시설물이다.

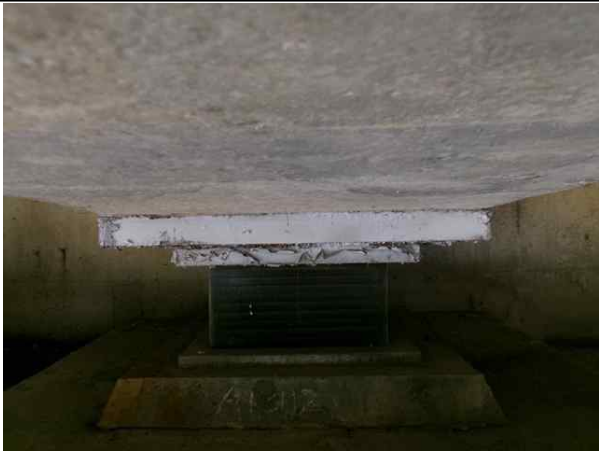
| 손상현황 | • A1 반침 표지판 탈락 | 손상현황 | • A1-SH2 플레이트 상태양호 |
| 원 인 | • 표지판 노후화 | 원 인 | — |

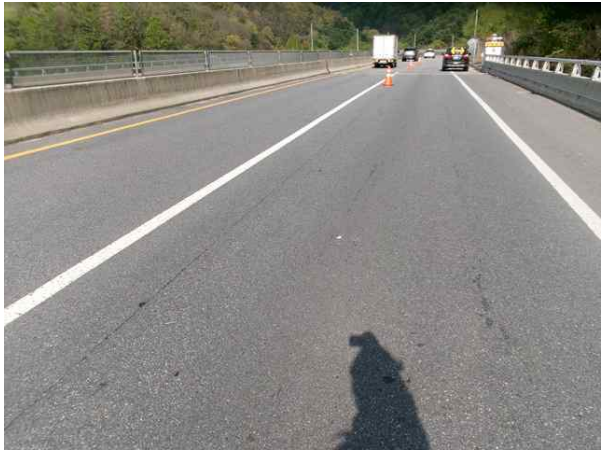
| 손상현황 | • S5 접속부 파손 (0.2×0.3) | 손상현황 | • S1 상태양호 |
| 원 인 | • 장기공용, 차량 윤회중 | 원 인 | — |
