## 3. 자작2교(상)－신팔방향

### 3. 자작2교(상)

본 시설물은 국도37호선상의 경기도 가평군 상면 읍길리에 위치한 2층 도로교량으로서, 총 연장 300.0m, 폭 14.0m로 시공되었으며, 2010년 12월에 준공되어 약 13년이 경과된 시설물이다.

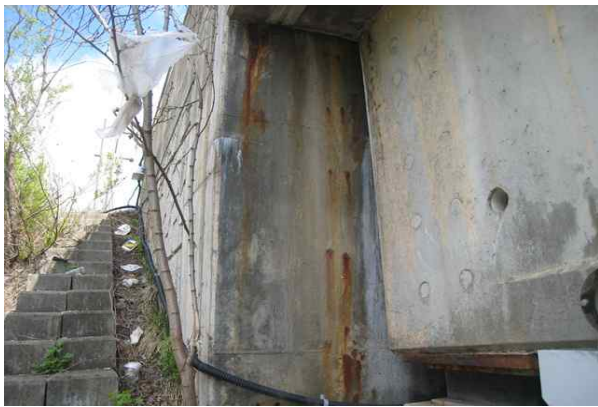
| 손상현황 | • A1 홍벽 누수흔적, 백태, 망상균열 | 손상현황 | • A1 홍벽 들뜸(0.2×0.4) |
| 원 인 | • 우수유입, 습기흡착 | 원 인 | • 균열부 우수침투, 철근부식 |

| 조치방안 | • 표면처리 | 조치방안 | • 단면보수 |

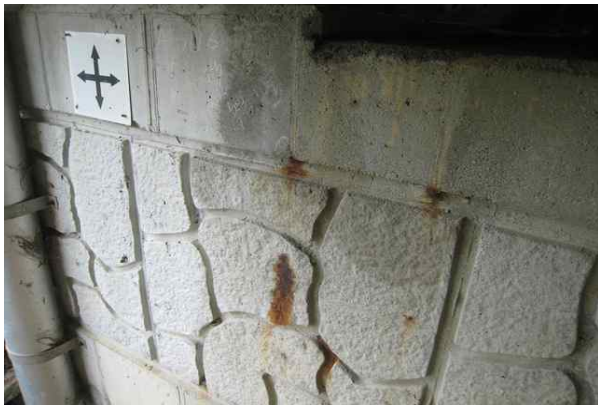
| 손상현황 | • A1 구체 녹물오염 | 손상현황 | • A1 구체 들뜸(0.2×1.2) |
| 원 인 | • 철물 부식 | 원 인 | • 균열부 우수침투, 철근부식 |

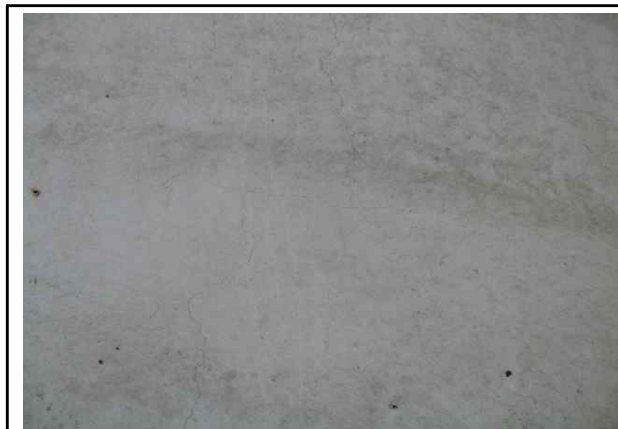
손상현황 • P1 기둥부 망상균열(폭 0.3mm미만)  
원 인 • 건조수축, 거푸집 조기탈형  
조치방안 • 표면처리

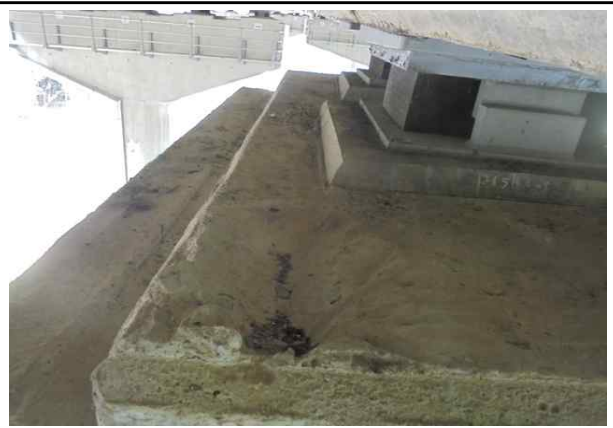
손상현황 • P1 코핑부 시공불량(0.5×0.6)  
원 인 • 시공불량  
조치방안 • 단면보수

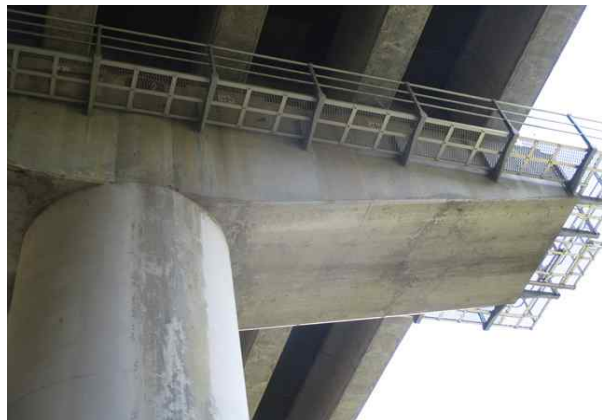
손상현황 • P2 코핑부 누수흔적(2.0×5.0)  
원 인 • 우수유입  
조치방안 • 표면처리

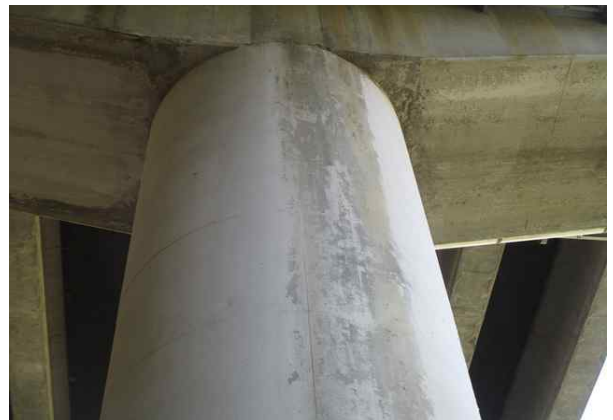
손상현황 • P2 기둥부 누수흔적(2.0×5.0)  
원 인 • 우수유입  
조치방안 • 표면처리

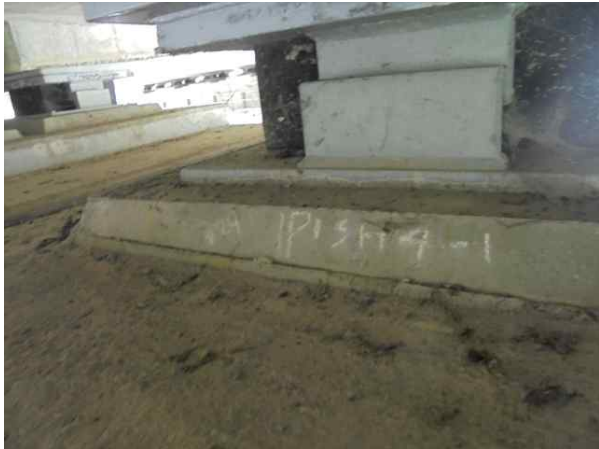
| 손상현황 | • P1-SH4 몰탈 균열(폭 0.3mm미만) | 손상현황 | • P5-SH1 몰탈 박락(0.3×0.5) |
| 원 인 | • 건조소축, 온도변화 등 | 원 인 | • 우각부 다짐불량, 우수유입 |

| 조치방안 | • 표면처리 | 조치방안 | • 단면보수 |

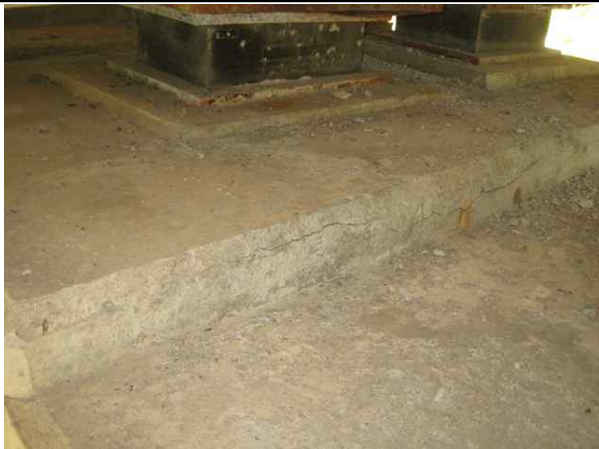
| 손상현황 | • P5-SH1 몰탈 들뜸(0.2×1.5) | 손상현황 | • P6-SH9 고무재 이격 |
| 원 인 | • 우각부 다짐불량, 우수유입 | 원 인 | • 시공미흡, 고무재 열화 |

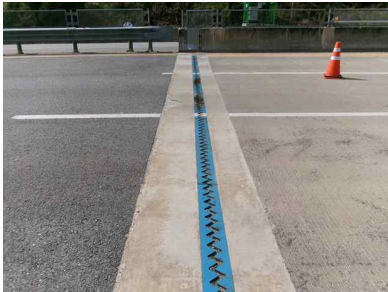
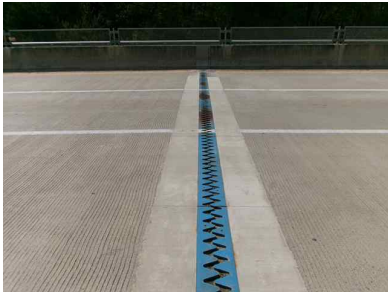
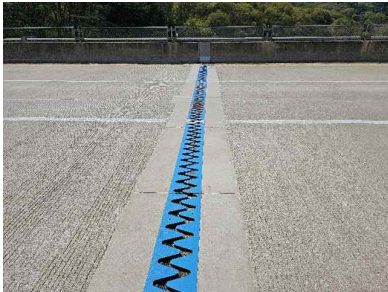
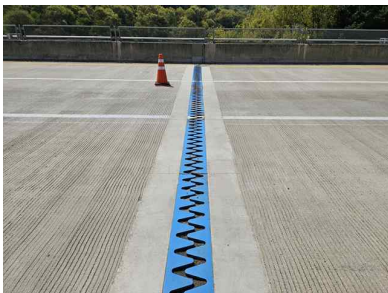
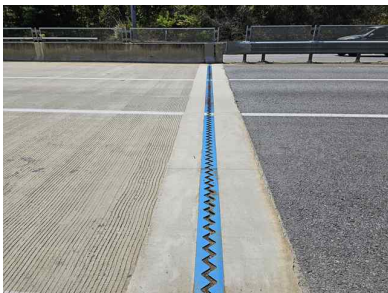
【사진 3.3.16】 신축이음장치 전경

- 신축이음장치는 직접 차량하중을 받는 부재로써, 설계 및 시공의 결함은 차량통행자에게 불편감 및 위협감을 줄 뿐만 아니라 경우에 따라서는 교량구조에도 악영향을 미칠 수 있는 장치이다.
- 본 교량의 신축이음장치는 A1, A2(NO.50), P5(NO.80), P2, P8(NO.120) 팽거조인트로 시공된 상태이다.
- 신축이음의 대한 점검은 도보를 이용하여 육안조사 및 측정을 실시하였다.

- 신축이음 현장조사 결과, 22년도에 신축이음 교체이력이 있는 것으로 확인되었으며, 조사된 손상으로는 기 손상인 후타재 균열, 표면 부식, 유간 토사퇴적이 조사되었고, 금회 정밀조사로 인한 후타재 박락, 차수관 볼트탈락이 추가로 조사되었다.

- 전회 점검이후, 일부 손상에 대한 보수가 실시된 것으로 확인되었으며, 후타재 박락, 차수판 볼트탈락 등의 손상이 신규 발생한 것으로 조사되었다.

- 신축이음은 22년도에 전 구간 교체이력이 있는 상태이나, 공용년수가 경과함에 따라 국부적으로 손상이 발생한 상태이다. 기 점검이후 일부 손상에 대한 보수가 실시되었으며, 후타재 박락, 차수판 볼트탈락 등의 신규 손상이 발생한 것으로 조사되었다.
- 후타재 발생한 균열의 경우, 초기 건조수축 및 차량 윤하중 등에 의한 손상으로 전회 대비 일부 보수가 실시되었으며, 후타재 균열의 경우 주기적인 점검을 통한 손상의 진전시 표면처리 등의 일괄 보수를 실시하여야 하며, 후타재 박락의 경우 주행성 확보를 위한 단면보수가 필요할 것으로 사료된다.
- 조사된 유간 토사퇴적, 차수판 탈락의 경우 공용기간 증가, 외부충격 등에 의한 손상으로 판단되며, 유간 토사퇴적의 경우 신축이음장치의 원활한 기능을 위하여 주기적인 정비 등의 조치를 실시하고, 차수판 탈락은 교량 하부로의 우수유입 방지를 위한 재설치가 필요한 것으로 판단된다.
- 22년도 교체이력이 있는 신축이음에 대해서는 기 발생한 손상에 대해 하자보수를 실시하는 것이 바람직한 것으로 판단된다.

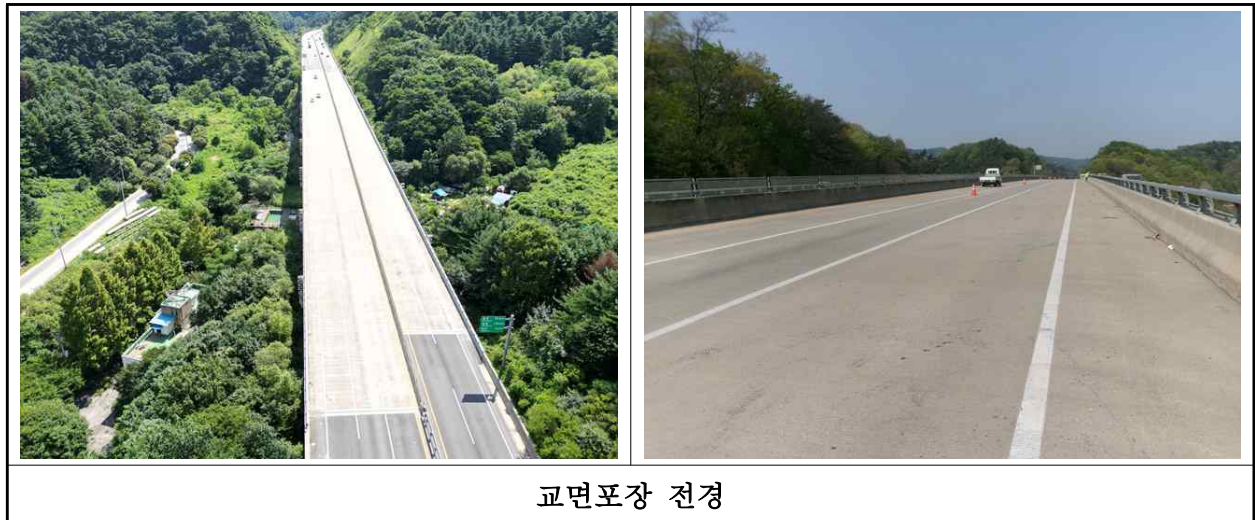
【사진 3.3.19】 교면포장 전경

- 교면포장 현장조사 결과, 2020년 재포장 이력이 있는 것으로 확인되었으며, 금회 조사에서 신규 손상은 없는 것으로 조사되었다.

- 교면포장의 현장조사 결과, 현재 통과차량의 주행성에 미치는 손상은 없는 것으로 조사되었으며, 주기적인 점검을 통해 손상 발생여부에 대한 주의관찰을 실시한다.
